**SAMSUN ALAÇAM İLÇESİ KİTAPLI KONAĞI  
RESTORASYON ÖNERİSİ**

**YÜKSEK LİSANS TEZİ  
MİMARLIK**

**GAZİ ÜNİVERSİTESİ  
FEN BİLİMLERİ ENSTİTÜSÜ**

**EKİM 2006  
ANKARA**

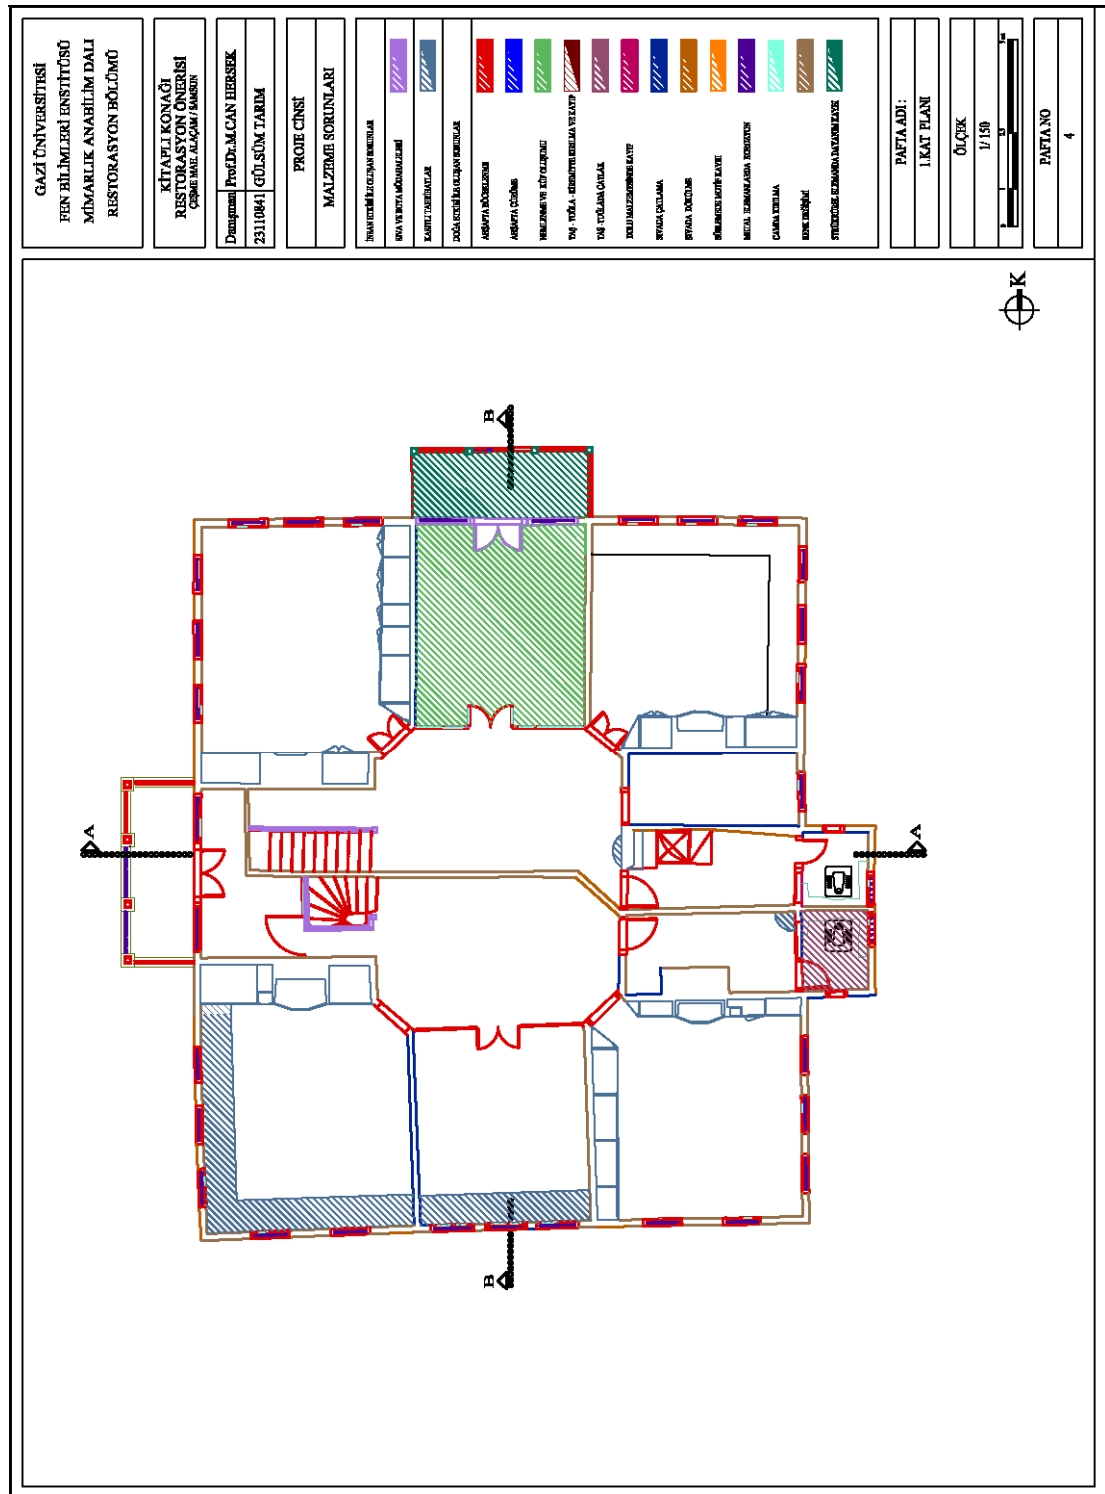
Şekil 4.59. Birinci kat planı malzeme sorunları

İnsan etkisiyle oluşan sorunlar; sıva ve boya yapılması, kasıtlı tahribat, doğanın etkisiyle oluşan sorunlar; ahşapta böceklenme, çürüme, nem ve küf oluşumu, taş-tuğla-kiremitlerde kayıp, sıvada çatlama, dökülme, süslemelerde motif kaybı, metal elemanlarda korozyon, camda kırılma, renk değişimi ve strüktürel elemanlarda dayanım kaybı başlıkları altında incelenmiştir (EK-4’de Şekil 4.56- Şekil 4.68).
