**1998 CEYHAN DEPREMİ, DEPREMDE HASAR GÖREN
YAPILAR VE GÜÇLENDİRİLMESİ**

YÜKSEK LİSANS TEZİ
İNŞAAT MÜHENDİSLİĞİ ANABİLİMDALI

ELAZİĞ, 2006

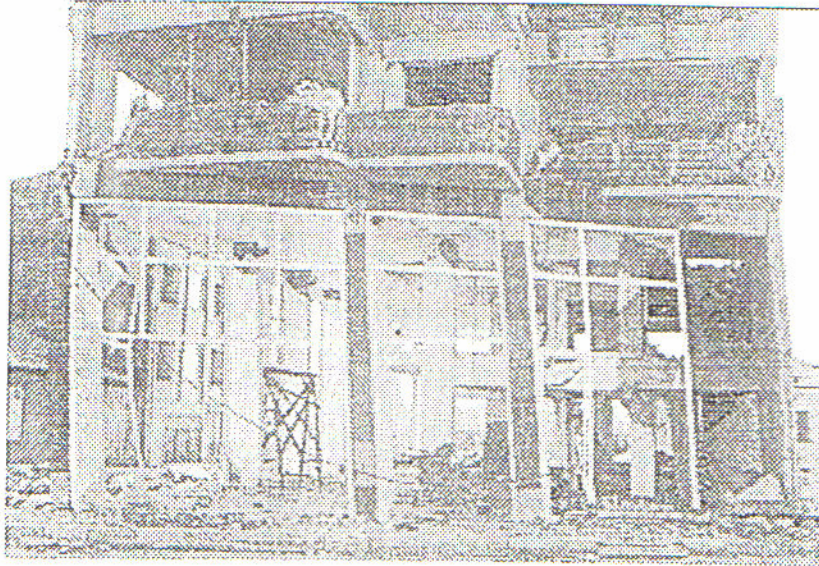
Şekil 5.12. Yumuşak Kattan Dolayı Hasar Uğramış Bina

27 Haziran 1998'de yaşanan deprem sonrasında bölgede yumuşak veya zayıf kattan dolayı hasara uğramış birçok bina bulunmaktadır. Şekil 5.12.'de yumuşak kattan dolayı hasar görmüş bir binanın fotoğrafı gösterilmiştir.

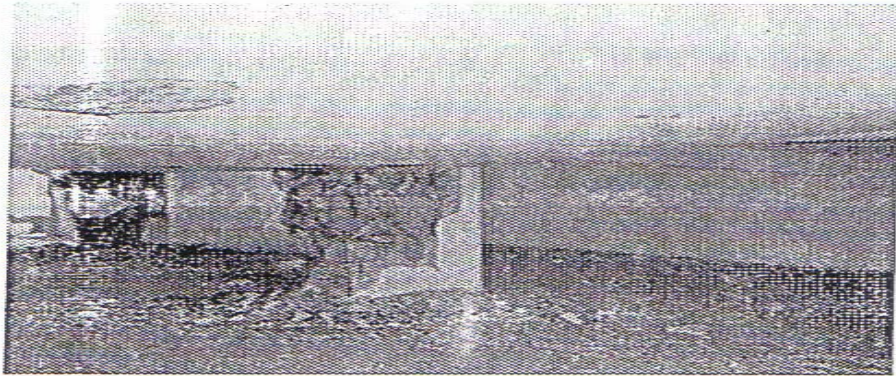
Şekil 5.14. Kısa Kolon Hasarı

Kısa kolon uygulamasının ülkemizde çok sık rastlanılmamasını bir avantaj değerlendirebiliriz. Ancak deprem bölgesinde az da olsa bulunan bu tür yapılarda, kısa kolondan dolayı oluşan hasarlar oluşmuştur. Kısa kolon hasarını gösteren bir örnek, Şekil 5.14.'de gösterilmiştir.

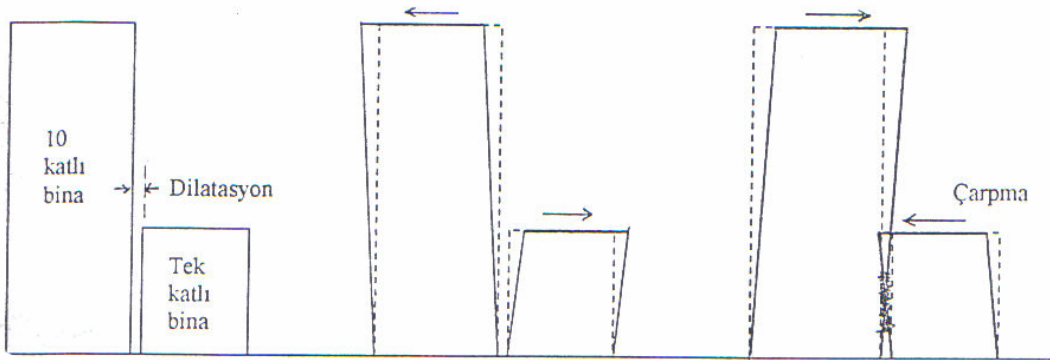
Şekil 5.16. Deprem Derzleri Yetersiz Binanın Çarpışması

Derz ile ayrılmamış bir binada meydana gelen hasarlar yukarıda yer alan Şekil 5.16.’da gösterilmiştir. Binanın birinde oluşan hasar derz ile ayrılmayan ikinci kısımda devam etmektedir.

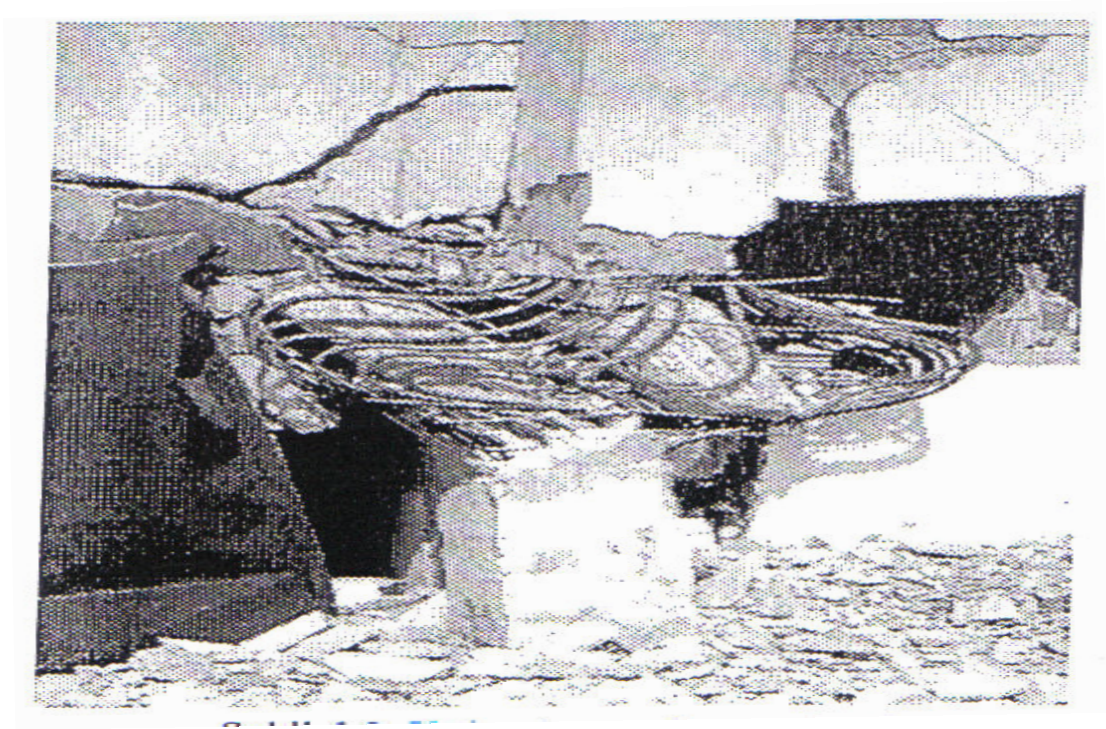
Şekil 5.17. Kolonda Meydana Gelen Hasar

Sargı donatısı olarak yerleştirilen etriyelerin uçları, 135° bükülerek çekirdeğe yerleştirilmelidir. Ülkemizde bu yapılmamaktadır. 90° bükülmesi ile etriye uçlarının kenetlenmesi kabuk betonu içinde kalmaktadır. Kabuk dökülünce etriye açılmakta ve sargı etkisi yok olmaktadır. Etriye uçlarının 135° bükülmemesi ile etriyelerin açılması ve kolon boyuna donatılarının burkulması sonucu hasar meydana gelen kolona ait fotoğraf Şekil 5.17.'de gösterilmektedir.
