**HADRIANOPOLİS GEÇ ROMA KONUTU DUVAR  
RESİMLERİ KORUMA VE ONARIM  
UYGULAMALARI**

**2024  
YÜKSEK LİSANS TEZİ  
ARKEOLOJİ**

**T.C.  
Karabük Üniversitesi  
Lisansüstü Eğitim Enstitüsü  
Arkeoloji Anabilim Dalında  
Yüksek Lisans Tezi  
Olarak Hazırlanmıştır**

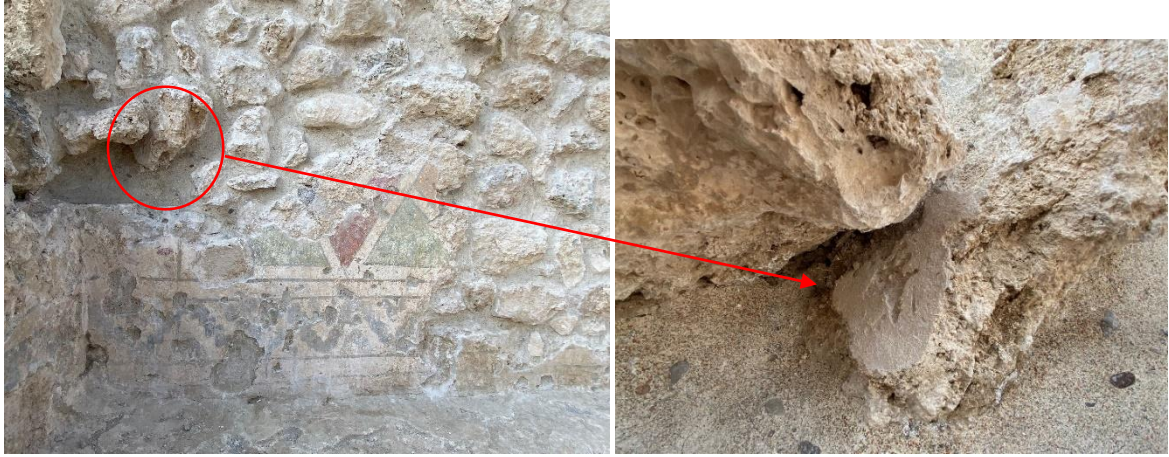
Oda-5'in duvar resimlerinde taşıyıcıdan kaynaklı tahribat gözlemlenmemiştir. Oda-3'ün batı duvarı duvar resimlerinin üst kısımlarında taşıyıcının yüksek oranda yıkılarak tahrip olduğu görülmektedir. Batı duvarı güneybatı yönünde taşıyıcı tabaka olan moloz örgü büyük bir oranda yıkılmış ve toprak tabakasıyla karışmıştır (Resim 65). Yıkılmış moloz taş örgülerin alt sıra kısmında duvar resmi sıva ve boya tabakasının moloz taş üzerinde kaldığı ve bu moloz taşın duvara yan olarak koyularak sabitlendiği görülmüştür (Resim 66-67). Üzeri sıvalı ve boyalı olan bu moloz taş parçasının antik dönem onarımları esnasında yapıldığı düşünülmektedir. Duvar resimlerinin yoğun bir şekilde tahrip olduğu kısımda yer alan sıvalı ve boyalı moloz taş parçasının yapılan derz işlemlerinin içinde kaldığı onarım çalışmaları esnasında fark edilmiştir. Bu durumda yıkıntının, tahribatın belki de kendi döneminde yaşanmış ve onarım görmüş olabileceği ihtimalini düşündürmektedir. Batı duvarının orta kısmında da moloz örgüde yıkıntı mevcuttur. Birkaç moloz taş üzerinde küçük sıva parçaları görülmektedir ancak büyük çoğunluğu tahribattan kaynaklı yok olmuştur.

**Resim 66-67:** Moloz Taş Örgüsünün Arasında Yan Şekilde Kalan Duvar Resmi Parçası (Büşra Al'ın Arşivi 2023)

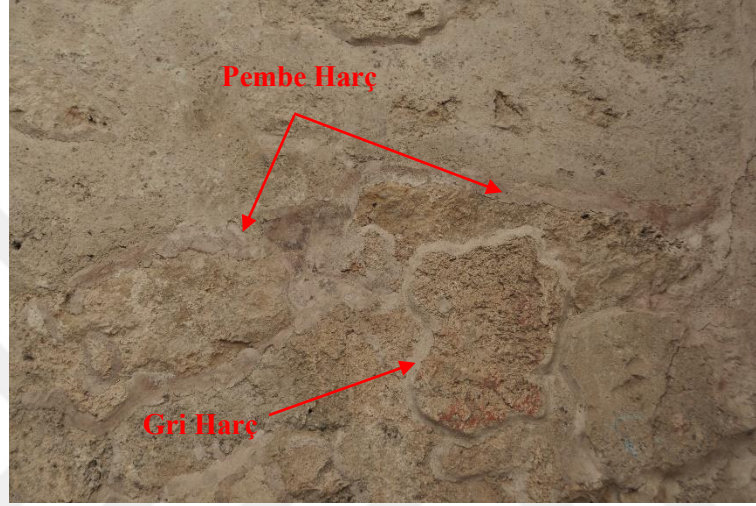
Geç Roma Konutu oda-3, oda-4 ve oda-5'te yer alan duvar resimlerinde farklı yıllarda geçmiş onarım müdahaleleri yapıldığı bilinmektedir. Yapılan eski onarımlar incelendiğinde bazı bordür ve lacuna alanlarına uygulanan harcın niteliğini yitirdiği kırık ve çatlaklar oluştuğu gözlemlenmiştir. Farklı yıllarda farklı restoratörler tarafınca onarımlar

gerçekleştirildiğinden harçlarda ve oranlarda farklılıklar olduğu görülmektedir. Duvar resimlerinin belirli alanlarında gri harç kullanılmış iken bazı alanlarında ise pembe bir harç kullanılmıştır (Resim 84-86).

**Resim 84:** Farklı Onarımlardan Kaynaklı Gri ve Pembe Harç Kullanımı (Büşra Al'ın Arşivi 2023)

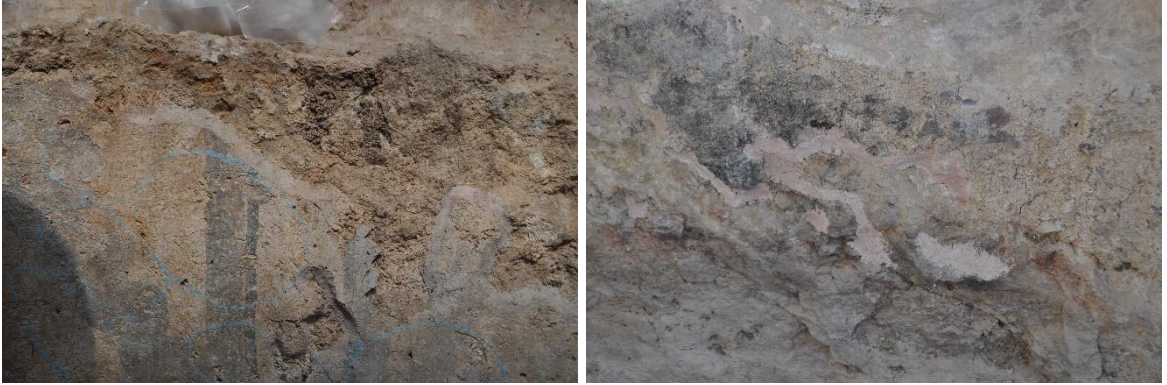
**Resim 85-86:** Gri Harç Kullanılan Alan ve Pembe Harç Kullanılan Alan (Büşra Al'ın Arşivi 2023)

Yapılan bu onarım harçları estetik açıdan incelendiğinde ise alanda görsel bir bütünlük sağlamadığı ve birçok yerde yanlış müdahaleden kaynaklı duvar resimlerinin yüzeylerine harç sürüldüğü görülmektedir. Kenar bordür kısımlarına uygulama yapılırken harç tabakasının çoğu yerde resim yüzeyinin bir kısmını örttüğü görülmektedir. Böylece resim yüzeyinin tahrip olduğu ve harç ile tamamlanacak boyutlardaki boşluklarda ise yine resim tabakasının yüzeyine taşıdığı veya resim tabakası ile aynı seviyede yapıldığı anlaşılmıştır. Bu incelemeler doğrultusunda tüm bordür ve lakuna onarımlarının sökülerek, orijinal tabakalara (arriccio, intonaco) uygun oranlarda harçlar ile onarım yapılmaya karar verilmiştir.

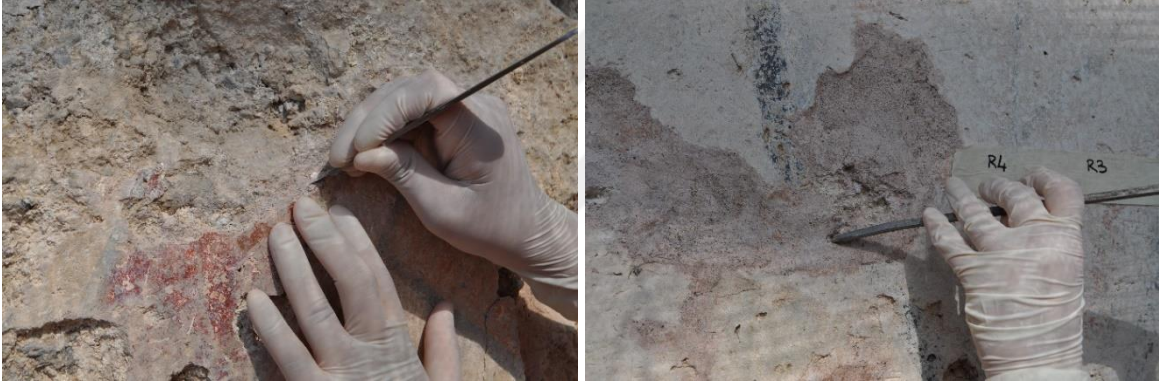
**Resim 87-88:** Eski Bordür ve Lakuna Harçlarının Bistüri-Murç İle Sökülmesi (Büşra Al'ın Arşivi 2023)

Eski onarım harçları ince uçlu murç, bistüri, çekiç ve puar kullanılarak dikkatli ve kontrollü bir şekilde sökülüştür (Resim 87-90). Harç tabakasının yumuşamasını sağlamak için %96'lık etanol ile saf su (1:1) karışımı kullanılmıştır. Resim yüzeyine sürülmüş olan harçlar bistüriler yardımıyla mekanik olarak temizlenmiştir (Resim 91).

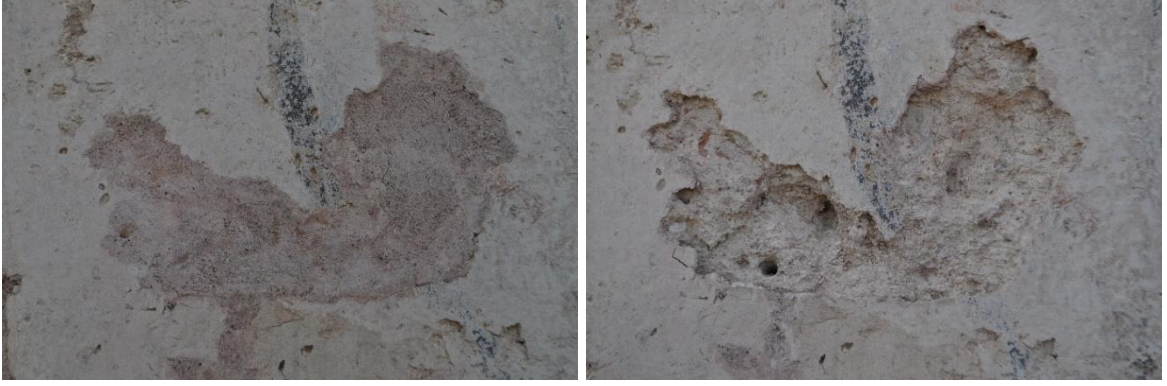
**Resim 89-90:** Lakuna Alanında Eski Harç Onarımının Sökülmeden Öncesi ve Sonrası (Büşra Al'ın Arşivi 2023)

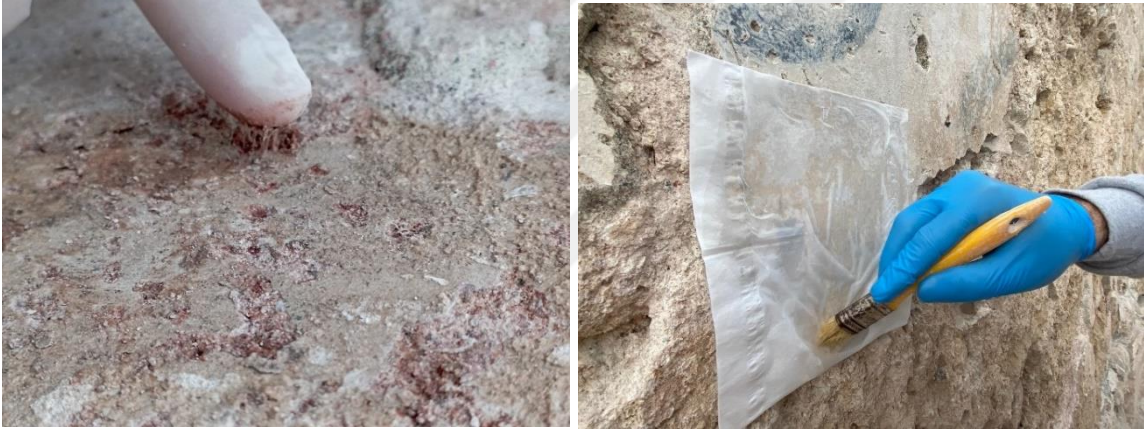
**Resim 100-101:** Yüzeye Sürülmüş Olan Paraloid B72 ve Aseton İle Temizliği (Büşra Al'ın Arşivi 2023)

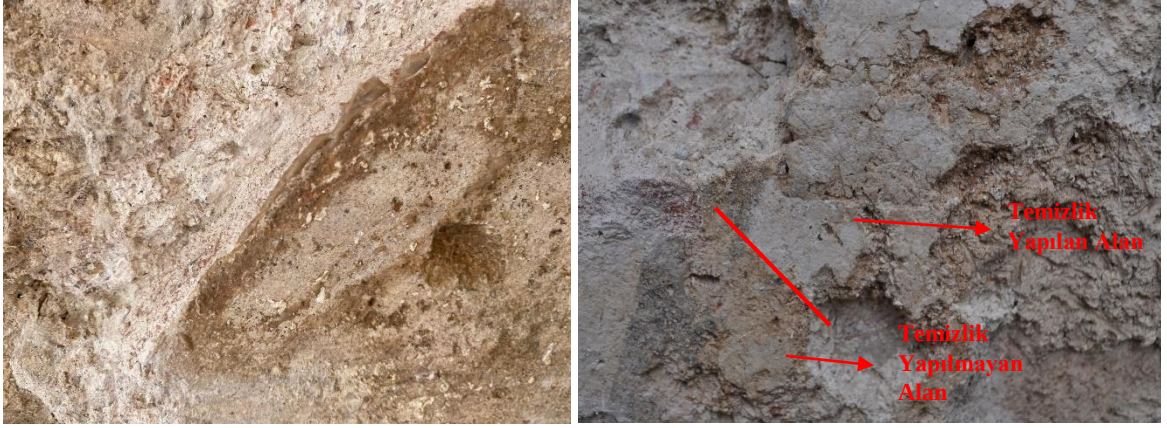
**Resim 104-105:** Paraloid Tabakası Temizlenmeyen ve Temizlenen Alan (Büşra Al'ın Arşivi 2024)

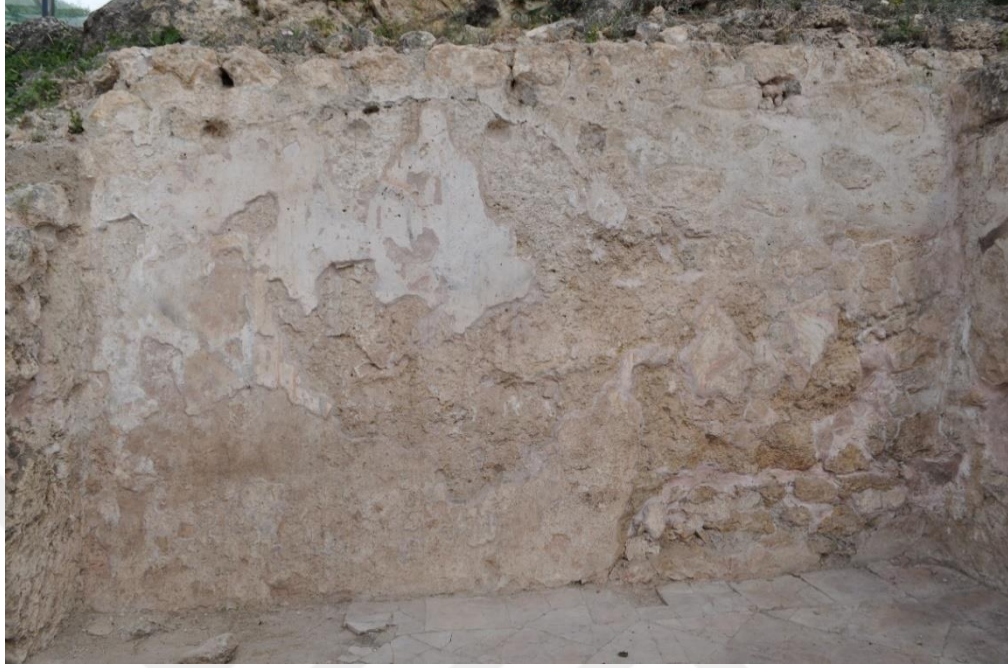
**Resim 144:** Oda-5 Konservasyon Öncesi (Büşra Al'ın Arşivi 2023)

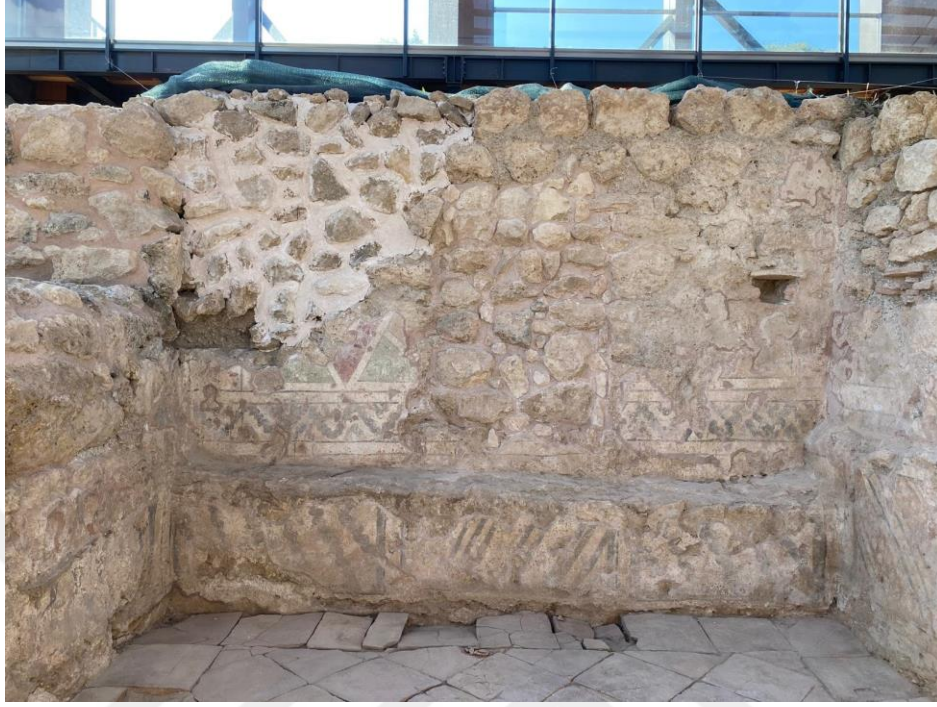
**Resim 151:** Oda-3 Konservasyon Öncesi (Büşra Al'ın Arşivi 2023)

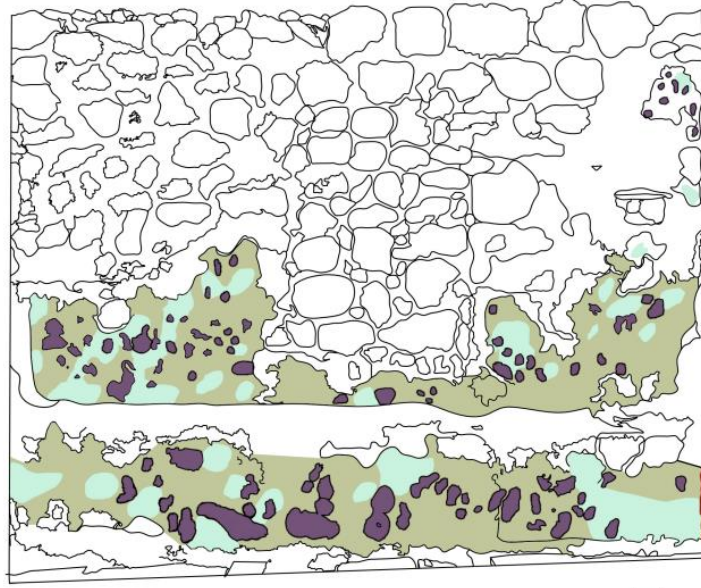
ODA 3  
BATI DUVARI

- Sıva Arkası Boşluklar
- Lacunalar (Tahrip Olmuş Boşluklar)
- Yüzey Kiri (Sararma)
- Çatlak Oluşumları

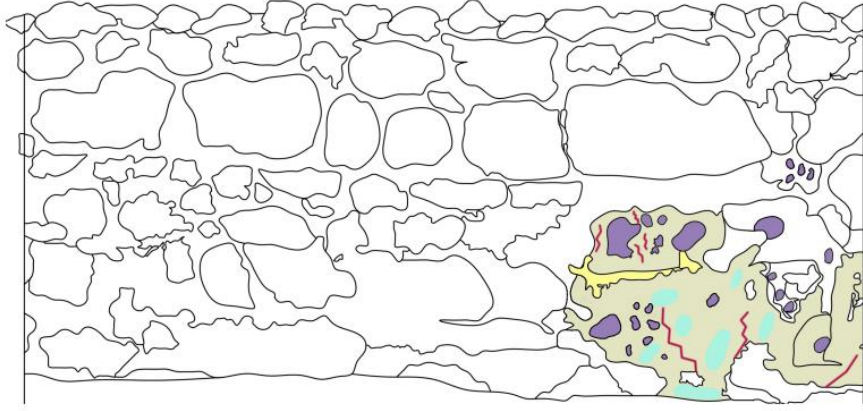
ODA 3  
GÜNEY DUVARI

- Sıva Arkası Boşluklar
- Lacunalar (Tahrip Olmuş Boşluklar)
- İnsan Faktörü
- Çatlak Oluşumları
- Yüzey Kiri (Sararma)

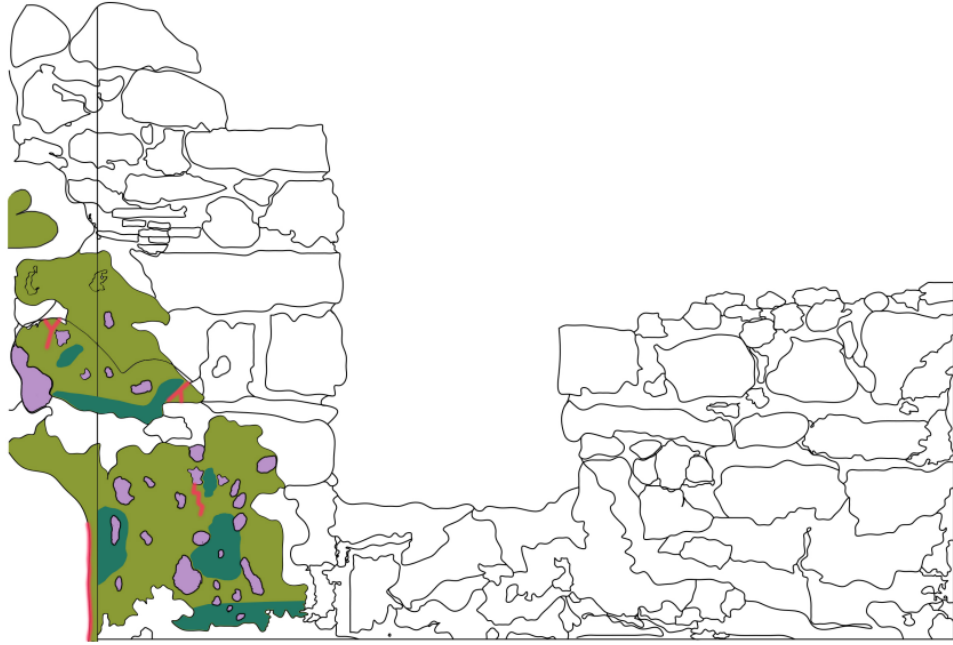
ODA 3  
KUZEY DUVARI

- Siva Arkası Boşluklar
- Lacunalar (Tahrip Olmuş Boşluklar)
- Yüzey Kiri (Sararma)
- Çatlak Oluşumları
