**T.C.  
ONDOKUZ MAYIS ÜNİVERSİTESİ  
LİSANSÜSTÜ EĞİTİM ENSTİTÜSÜ  
İNŞAAT MÜHENDİSLİĞİ ANA BİLİM DALI**

**TARİHİ YIĞMA YAPILARIN RESTORASYONUNA  
YÖNELİK PERFORMANS ANALİZİ: AMASYA  
BİMARHANESİ ÖRNEĞİ**

Yüksek Lisans Tezi

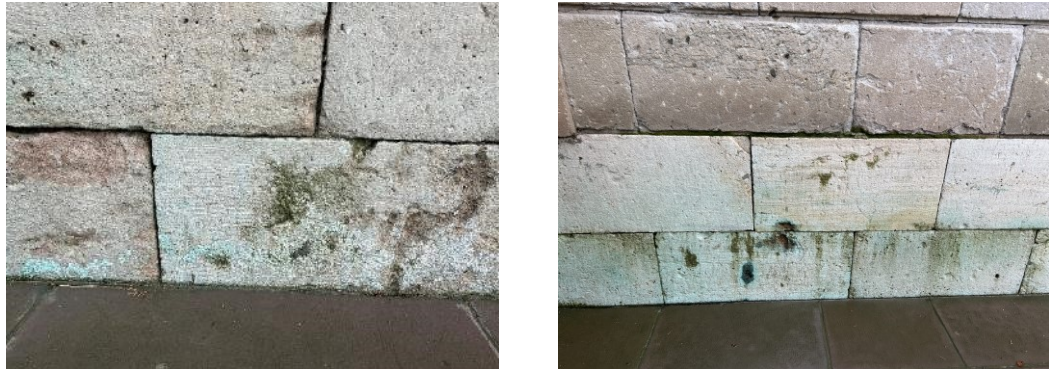
Şekil 2.19. Bimarhane ön cepheindeki duvarlarda tuzlanmalar ve renk değişimleri

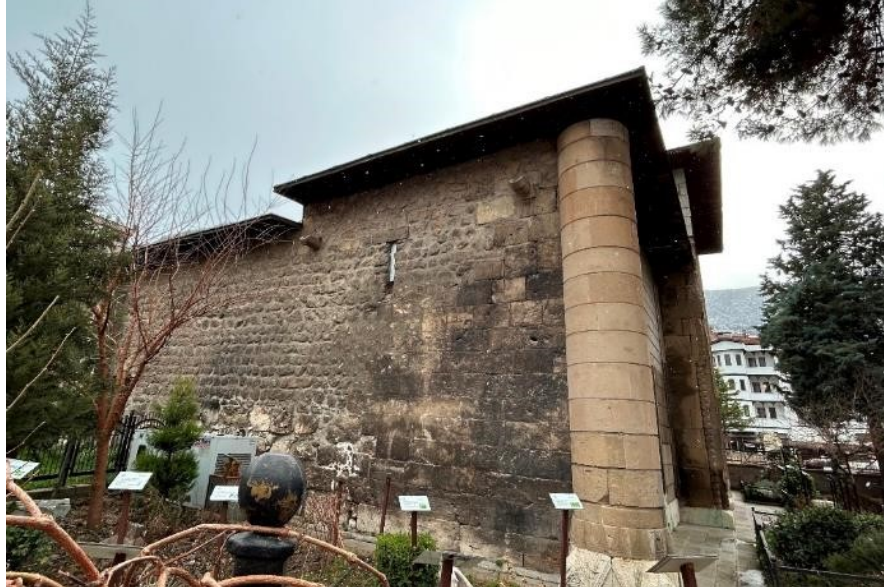
Şekil 2.20. Bimarhane'nin kuzey cephesinde oluşan siyah kabuk oluşumu

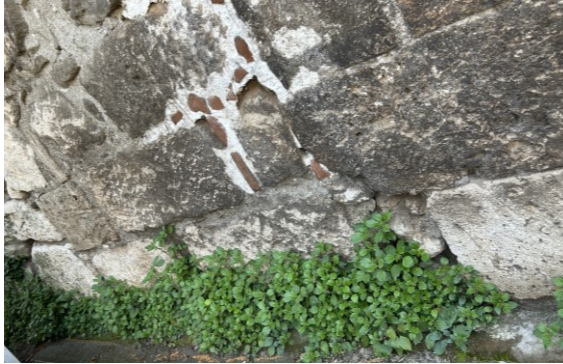
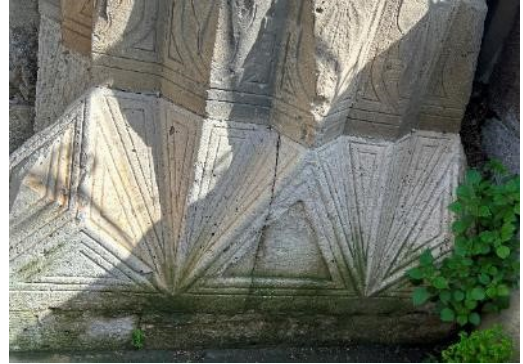
Ağaçlar, bitkiler, mantarlar, yosunlar taş yüzeylerine ve derzlerin içine yerleşip yayılarak bozulmalara sebep olurlar. Şekil 2.21. ve Şekil 2.22.de Bimarhane'nin dış cephesinde zemindeki hatalı eğimden kaynaklı biriken suyun duvar altlarında ve sütun kaidelerinin yüzeylerinde yosunlaşmalar oluştuğu ve bitkilerin türediği görülmektedir.

Şekil 2.22. Bimarhane'nin kuzey cephesi duvar altlarındaki bitki oluşumları

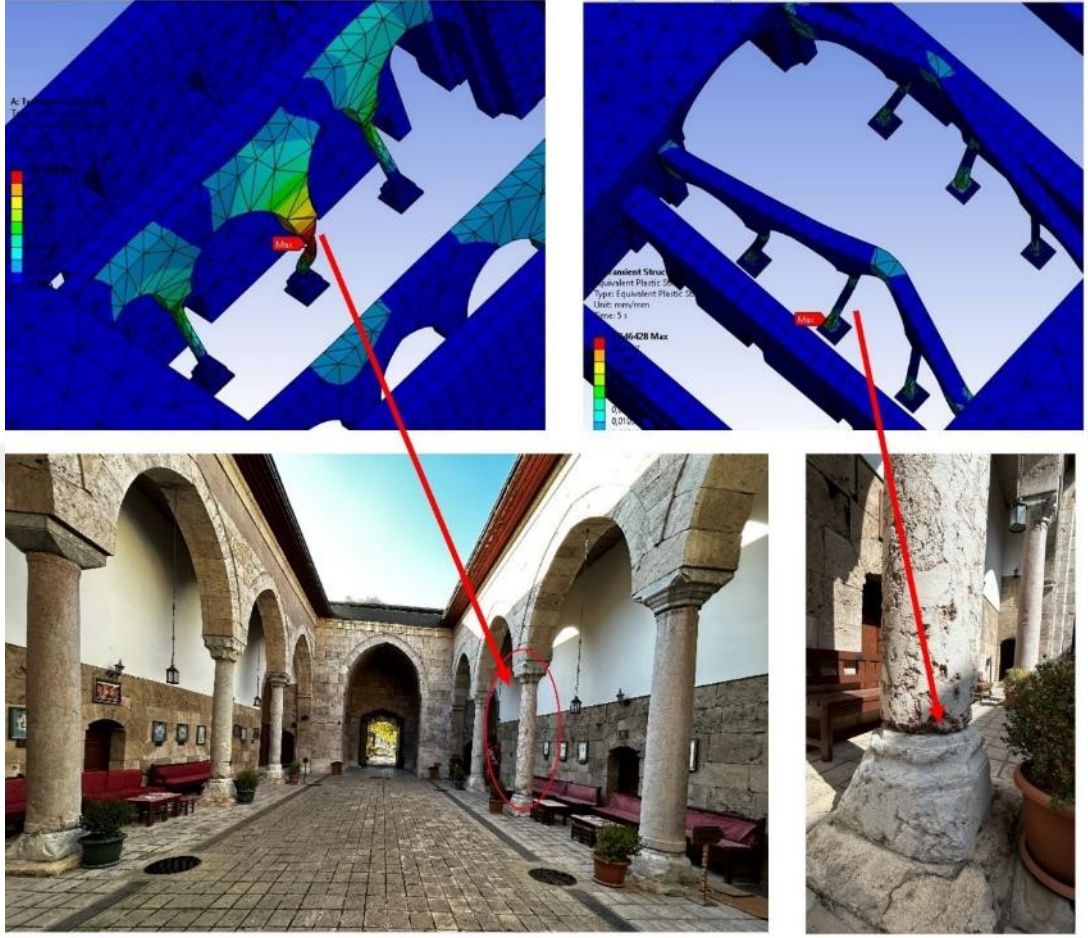
Şekil 5.57.Revağın orta sütununda oluşan gerilme ve deformasyonların gerçekte örtüşmesi

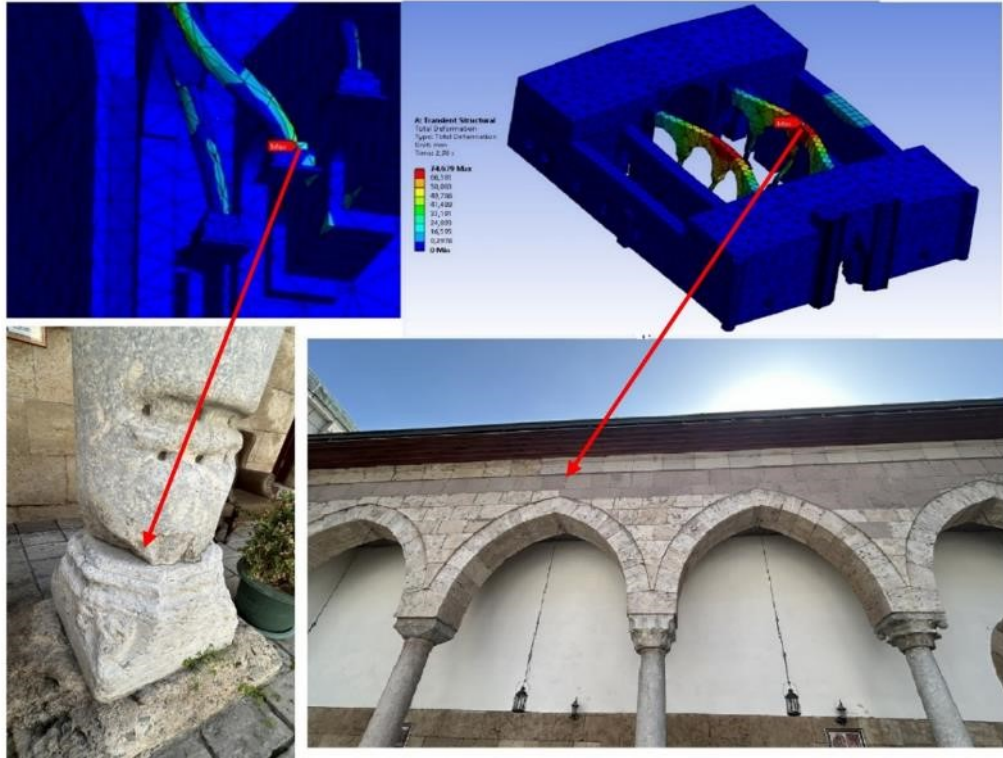
Şekil 5.60. Sağdaki revağın ortasındaki sütunun alt ucunda görülen deformasyonlar ve sağdaki revak duvarlarının üst bölümünde farklı dönemlere ait onarımlar

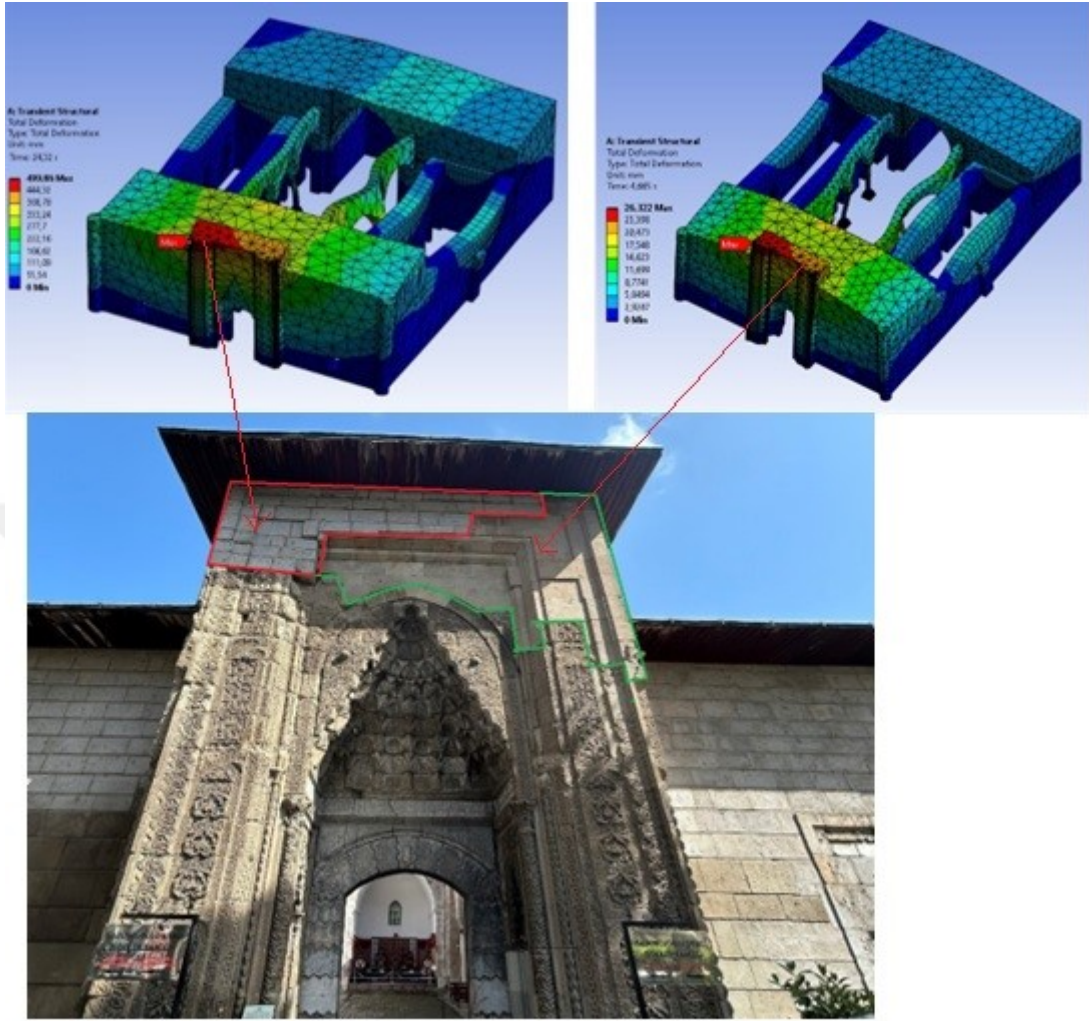
Şekil 5.61. Analizlerde bulunan taç kapının üst bölümündeki deformasyonlar ve Bimarhane'nin taç kapısının üst bölümündeki farklı dönemlere ait onarımlar

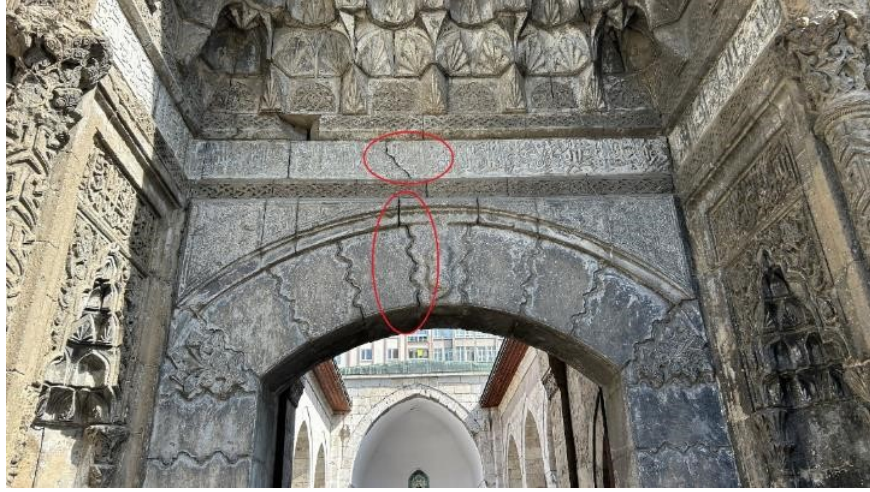
Şekil 5.62. Giriş kapısının kemerinde ve üzerindeki kitabede görülen çatlaklar

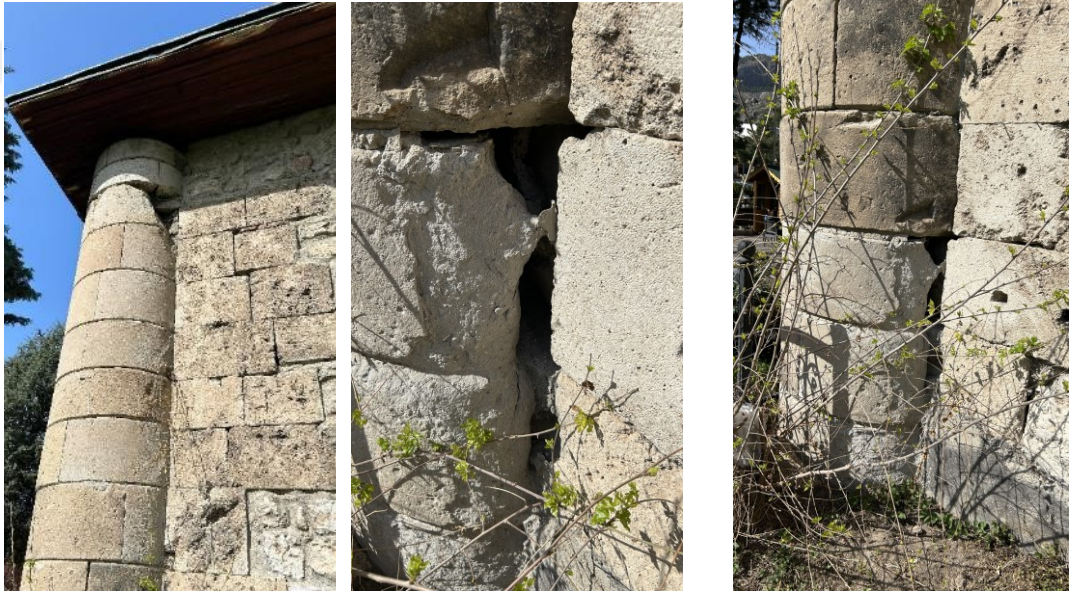
Şekil 5.63. Giriş cephesi ile güney duvarının birleşim bölgelerindeki ayrışmalar
