**GELENEKSEL ISPARTA HAMAMLARI VE  
TARİHİ EĞİRDİR YEŞİL ADA HAMAMI'NIN  
KORUMA VE RESTORASYON KAPSAMINDA İNCELENMESİ**

**YÜKSEK LİSANS TEZİ  
MİMARLIK ANABİLİM DALI  
ISPARTA - 2014**

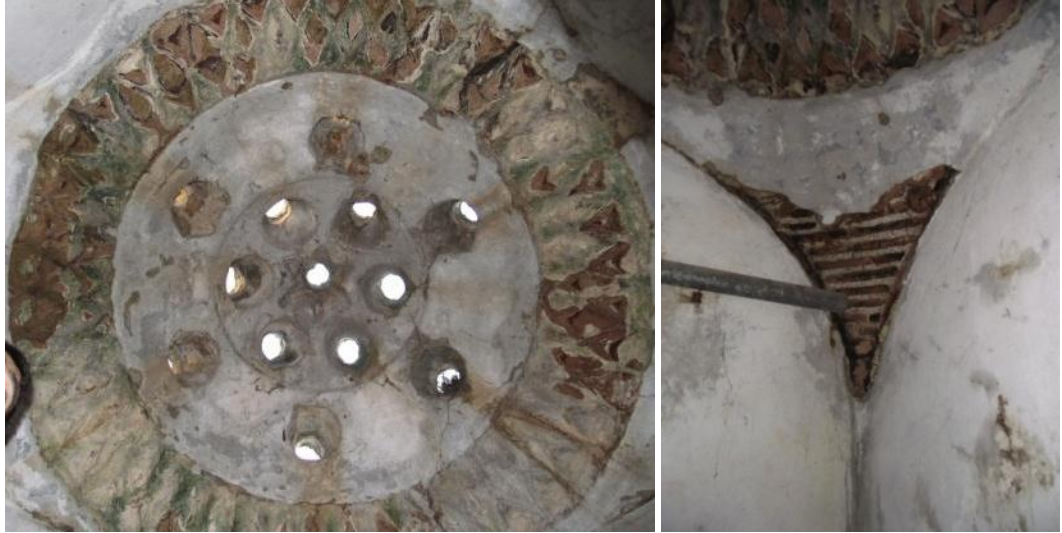
Şekil 7.46. Yeşil Ada Hamamı'nın M3 nolu halvete ait kubbe ve kubbeyi taşıyan pandantif

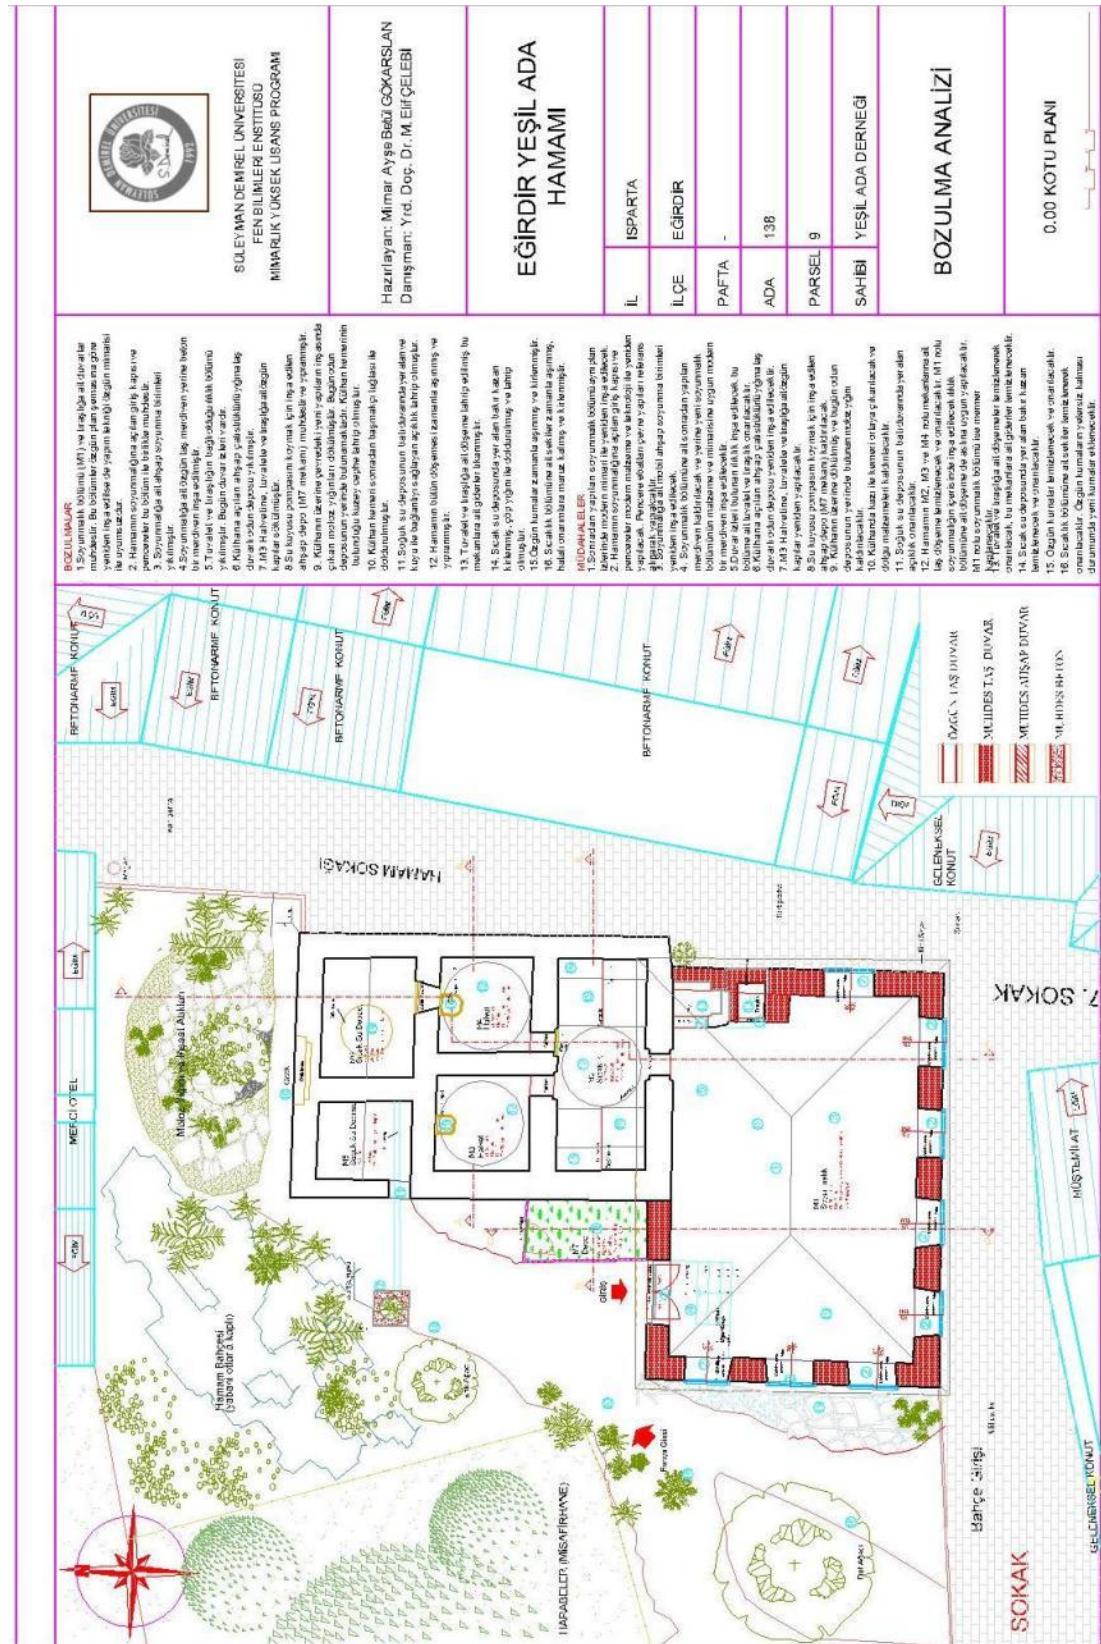
Şekil D.1. Eğirdir Yeşil Ada Hamamı'nın planı (bozulma analizi)

| MEKAN | DURUMU | ÖZGÜN | MUHDES | BOZULMALAR |
|---|---|---|---|---|
| Sıcaklık | Var | X | | Malzeme kaybı, rutubet, yosunlaşma, çatlama, sıva dökülmesi, derz boşalması |
| M3 Halveti | Var | X | | Rutubet, yosunlaşma, çatlama, sıva dökülmesi |
| M4 Halveti | Var | X | | Rutubet, yosunlaşma, çatlama, sıva dökülmesi |

Sıcaklık ve halvetlerdeki su tesisatındaki bozulmalar, kırılan fil gözlerin nedeniyle içeri giren olumsuz hava koşulları ve zemin suyu gibi nedenlerle rutubet, yosunlaşma ve çatlaklar meydana gelmiştir. Duvarlarda sıva dökölmeleri de görölmektedir. M3 mekanında doğu - batı duvarları arasında uzayan ve sonradan eklenmiş bir su borusu vardır. M2 mekanında askı için duvarlara çivilenmiş ahşap plaklar vardır.

Yüzey temizliği ve raspalar yapıldıktan sonra çatlaklar belirlenmeli, hidrolik kireç gibi taşın yapısı ile uyumlu doğal toprak esaslı harcın derz olarak enjeksiyonu yapılmalıdır. Dahili çözümleme olan dolgu tedavisinin yanı sıra aşınmaların ve parça kayıplarının olduğu yüzeylerde yama tedavisine gidilmelidir (Küçükaya, 2004).

Duvarlarda ve üst örtüde görülen sıva dökülmeleri için öncelikle rutubet ve zemin suyu sorunu çözülmelidir. Taşın yapısı ile uyumsuz özellikteki kimyasal esaslı sıva ve boyalar yerine doğal, toprak esaslı harç ve sıvalar kullanılmalıdır. Yapıda çok ciddi bir çatlak olmamakla birlikte taşıyıcı sisteme veya malzeme bütünlüğüne zarar veren çatlaklara enjeksiyon gibi çeşitli yöntemlerle güçlendirme, sağlamaştırma uygulanmalıdır.

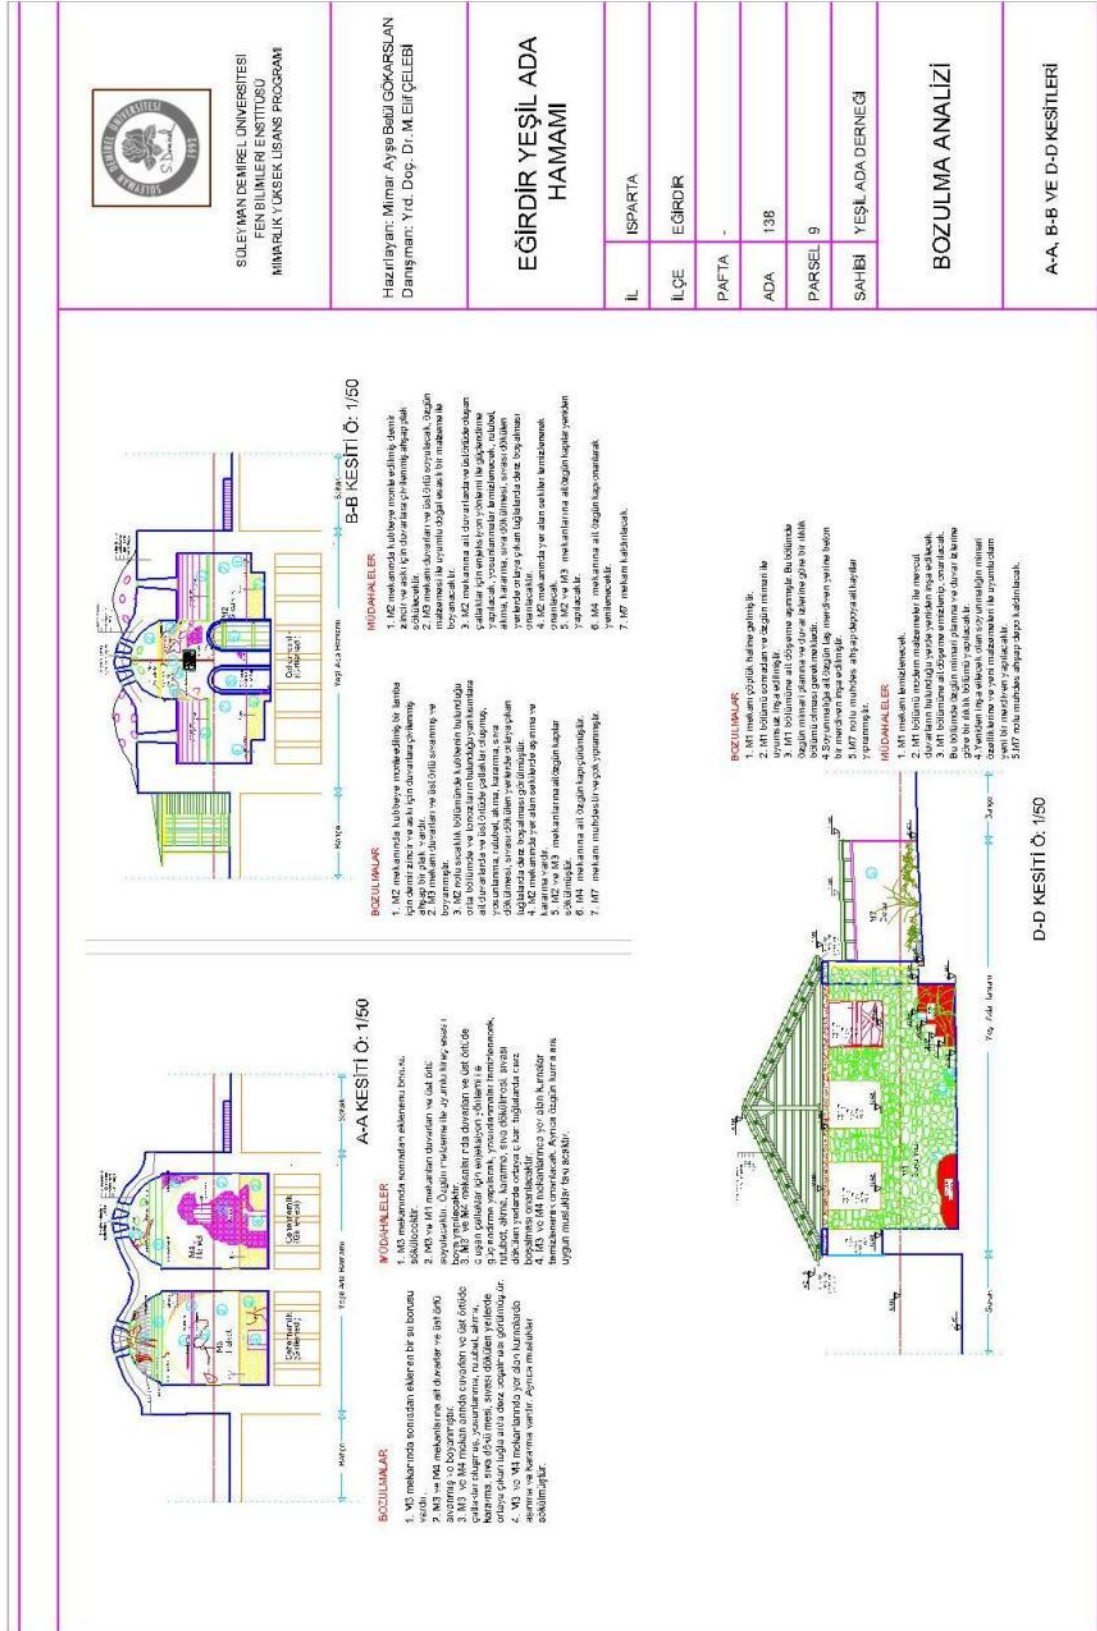
Şekil D.4. Eğirdir Yeşil Ada Hamamı'nın kesitleri (bozulma analizi)

M2 nolu sıcaklık bölümünde kubbenin bulunduğu orta bölümde ve tonozların bulunduğu yan kısımlara ait duvarlarda ve üst örtüde çatlaklar oluşmuş, yosunlaşma, rutubet, akma, kararma, sıva dökülmesi ve derz boşalması görülmektedir.

Sıcaklık (M2) ve Halvetlere (M3, M4) ait kubbelerin aydınlatma boşluklarında yer alan cam fil gözleri kırılmıştır. Bu boşluklardan bazıları tıkanmıştır. Sıcaklık (M2) ve Halvetlere (M3, M4) ait kubbeler yosunlaşmış, bitkilenmiş, çatlaklar oluşmuş, en önemlisi hatalı onarımlar sonucunda beton ile kaplanmıştır. Su
