**İZMİT AKMEŞE DEĞİRMENİ'NİN MİMARİ ANALİZİ VE**  
**KORUMA ÖNERİLERİ**

**AYNUR AKÇAKAYA VAROL**  
**YÜKSEK LİSANS TEZİ**  
**MİMARLIK ANABİLİM DALI**

**GEBZE**  
**2019**

**ARCHITECTURAL ANALYSIS OF İZMİT**  
**AKMEŞE WATERMILL AND**  
**PRESERVATION PROPOSALS**

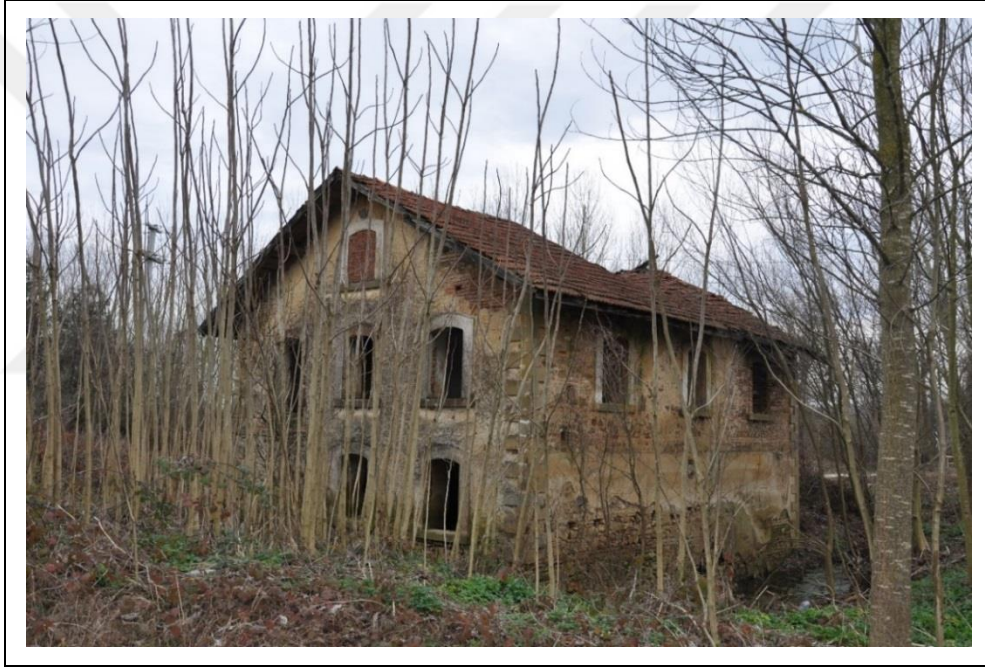
Şekil 4.26: Yapıya kuzeybatıdan bakış (2018).

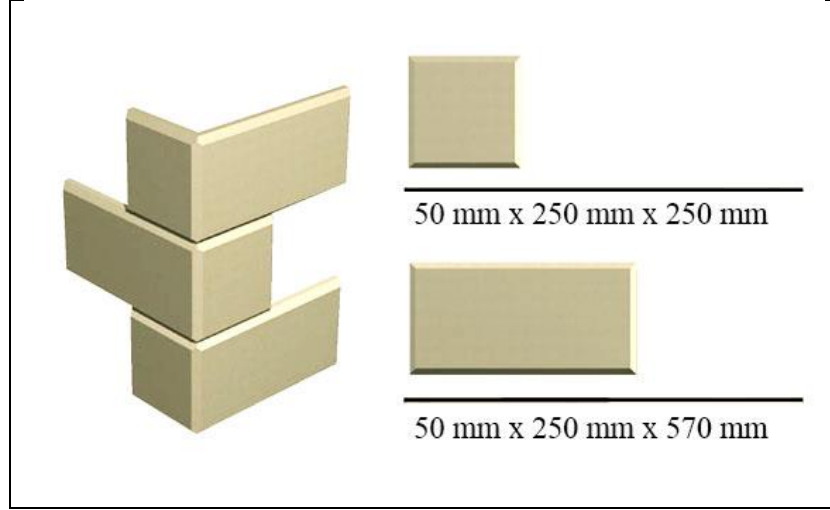
Binanın diğer cephelerinin köşesinde kullanıldığı gibi şaşırtmalı köşe taş söveleri bulunan cephede, küçük taşlar 5x25x25 cm, büyük köşe taşları ise 5x57x25 cm boyutlarında olup yaklaşık 1-2 cm derz boşluğu bulunmaktadır. Ayrıca diğer cephelere göre kuzey cephesinde çatı biçimlenişi özgün haliyle korunabilmiş, alın tahtasının çürümesi ve kiremit kayıpları dışında ciddi hasarlar bulunmamaktadır (Şekil 4.27).

Şekil 4.27: Şaşırtmalı köşe taşı kaplaması boyutları.

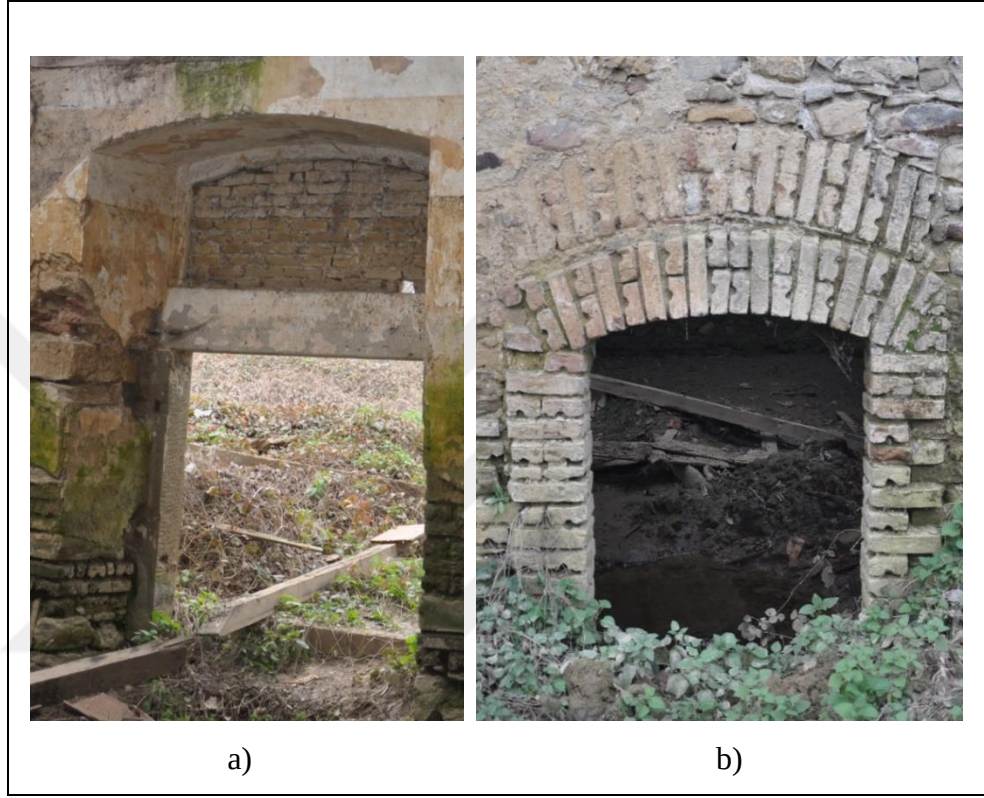
Şekil 4.35: a) Kesme taşla yapılan kapı girişi ve kapatılan pencere boşluğu, b) Pencereelerde bulunan çift sıra tuğla dizilimi.

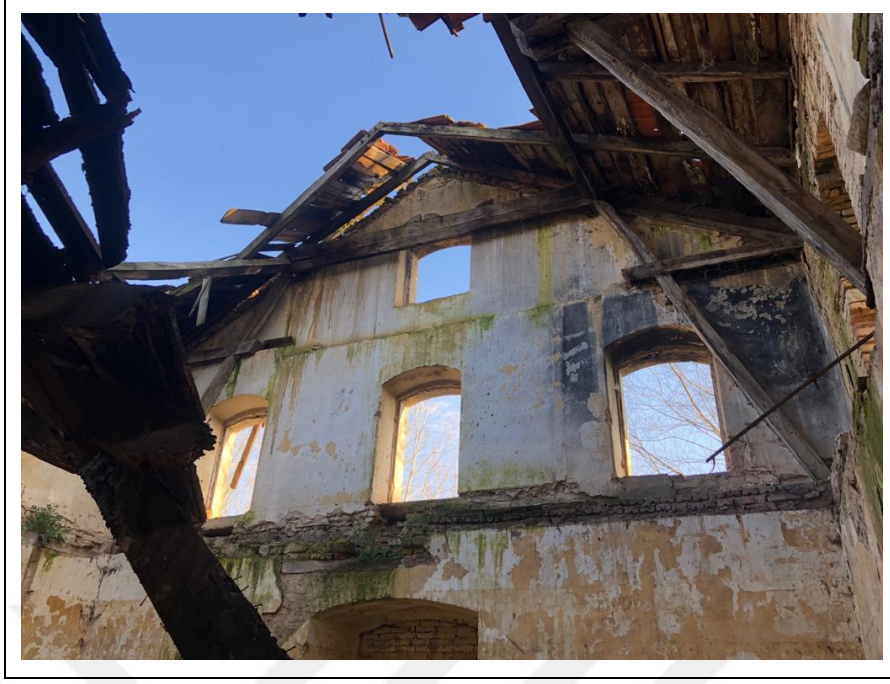
Yağmur oluğu ya da yağmur iniş borularına rastlanılmayan yapıda, suyun uzaklaştırılmasının tam olarak sağlanamaması çatıdaki başlangıç hasarlarını oluşturduğu düşünülmektedir (Şekil 4.45) (Şekil 4.46) (Şekil 4.47).

Şekil 4.45: Akmeşe Değirmeni'nin çatı strüktürü.

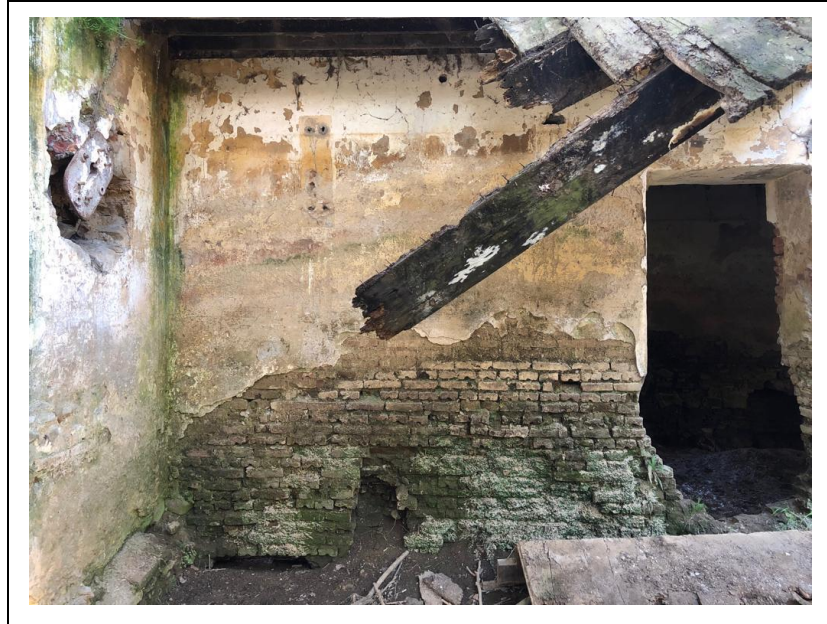
Şekil 4.53: Yapının iç duvarlarındaki küf, mantar ve yosun oluşumu.

Suyun yapıya diğer olumsuz etkisiyse beden duvarlarındaki örgü sistemini oluşturan tuğlanın iç yapısındaki boşluklara suyun işlemesiyle kimyasal ve fiziksel değişime uğramış, yapısal bozulmaların olduğu gözlemlenmiştir. Su tuğlanın gözeneklerine yerleştğinde, donmasıyla birlikte hacmi artacağı için tuğlanın çeperlerine basınç uygulayarak, deformasyona neden olmuştur. Bu durum zaman içerisinde tekrarlanarak çatlakların büyümesine ve derinleşerek tuğla, derz ve sıva gibi malzeme kayıplarının yaşanmasına sebep olmuştur. Bu bozulma türü tuğlanın uzun süre suya maruz kaldığı zemin kattaki depo duvarlarında görülmektedir (Şekil 4.53) [Ashurst, 1990].

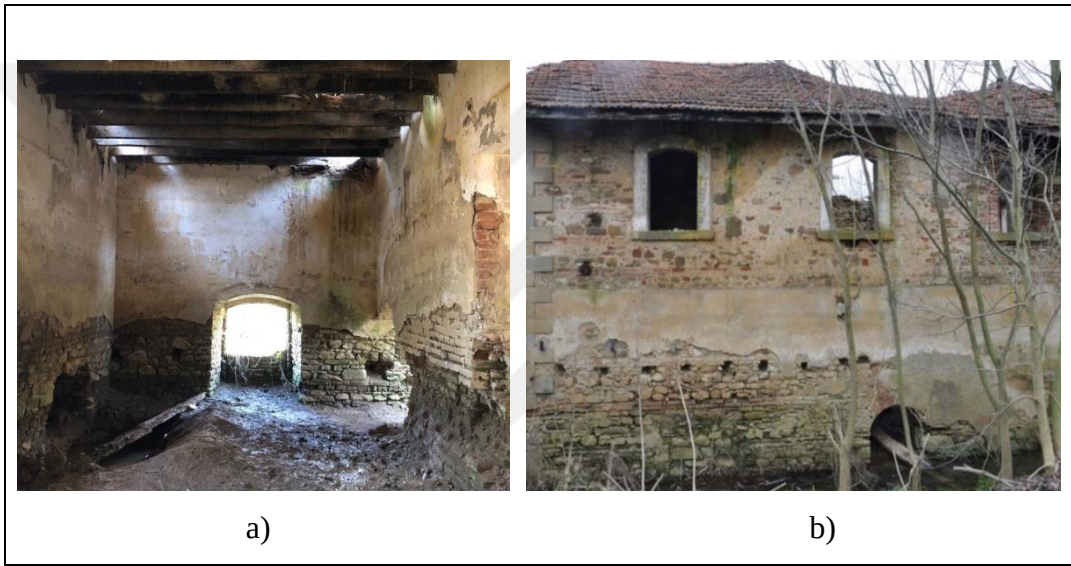
Şekil 4.54: a) Duvarda don etkisiyle oluşan malzeme kayıpları, b) Batı cephesinde görülen çiçeklenme bozulması.

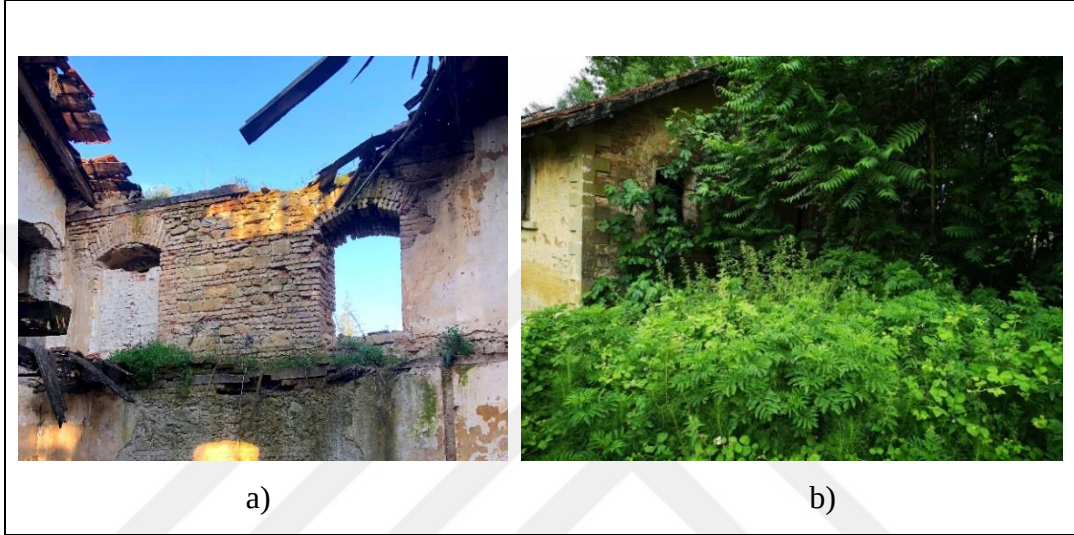
Şekil 4.55: a) Yapının döşeme kirişlerinde görülen bitkilenme, b) Binanın çevresindeki bitkilenme ve ağaç oluşumu.

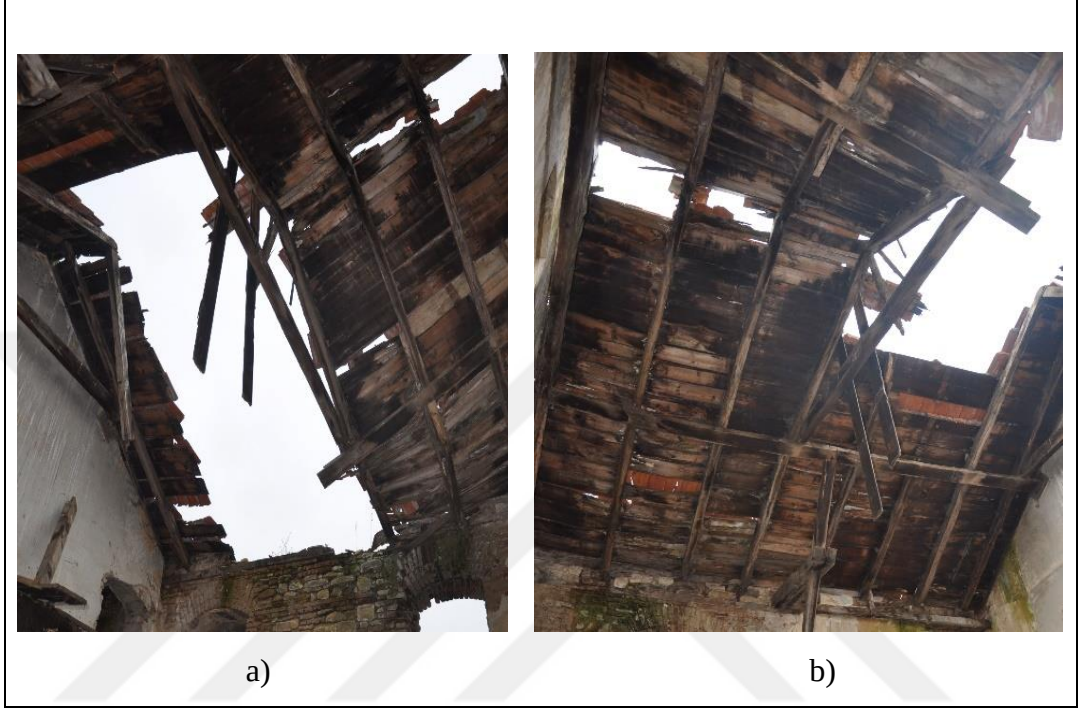
Akmeşe Değirmeni doğu-batı yönünde eğimli beşik çatılıdır. Yaklaşık %56 eğimli çatının yüzeyi marsilya tipi kiremitiyle kaplanmıştır. Çatının saçak genişliği 88-90 cm'dir. Batı ve doğu yönünde çatı strüktüründe ve malzemesinde ciddi kayıplar meydana gelmiştir. Özellikle doğu cephesinden hasarın boyutu görülmektedir ve güney köşesinin kar yükü nedeniyle zarar gördüğü tespit edilmiştir. Çöken çatıdan düşen kiremitler ve çatı malzemesi zeminde moloz yığını oluşturmaktadır.

Şekil 4.56: a) Çöken çatının doğu yönü, b) Çöken çatının batı yönü.

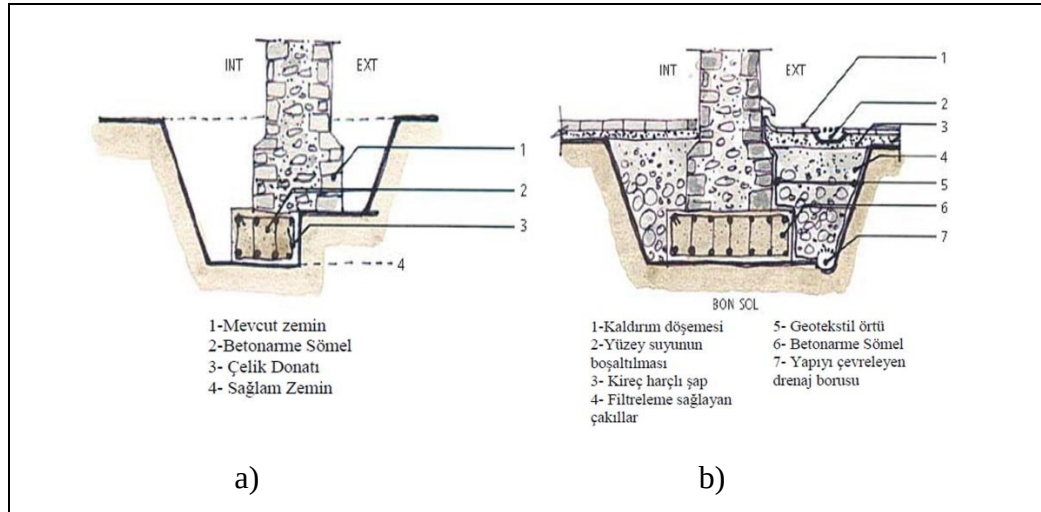
Yapının uzun süre kullanılmaması ve bakımsızlık sonucu zeminde ve döşeme kirişlerinde ciddi hasarları bulunmaktadır. Yapı zeminin yoğun olarak suya maruz kalması, zemin katmanının hareketliliği temelde deformasyona neden olmuştur. Temelde oluşan probleme uygulanacak onarım yöntemine karar vermeden önce, yapının temel türü ve yapının inşa edildiği zeminin özellikleri hakkında fikir sahibi olmak gerekir. Yapılacak sondaj çalışmasıyla zeminin bozulmasına neden olan faktörler tespit edilerek zemin güçlendirme müdahaleleri ve kullanılacak sistem belirlenebilir.

Şekil 6.3: a) Betonarme sömel uygulamasının ilk aşaması, b) Betonarme sömel uygulamasının ikinci aşaması.

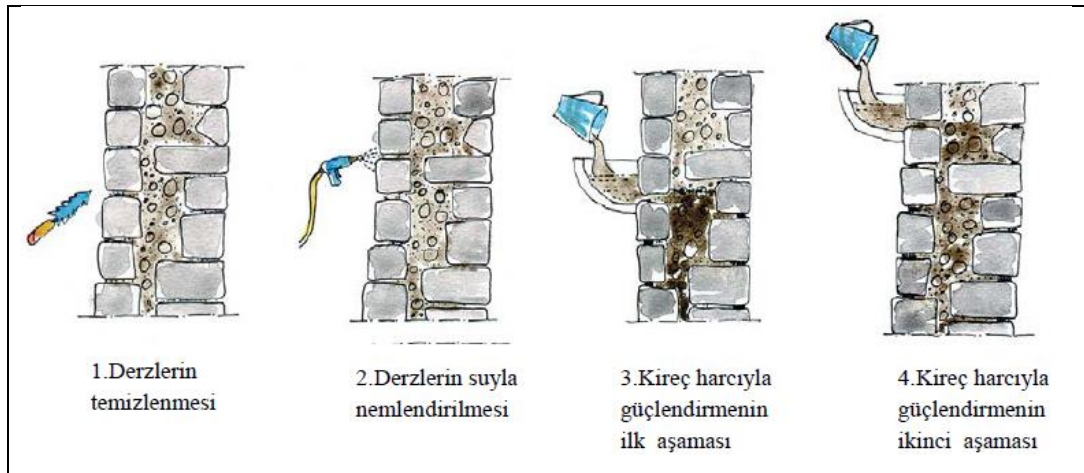
Zeminden gelen su ve üst örtünün zarar görmesi nedeniyle yağmur sularının temas ettiği noktalarda düşey taşıyıcı niteliğindeki duvarlarda tahribat ve malzeme kayıpları oluşmuştur. Bu doğrultuda yapının duvar yüzeylerinde yapılacak raspa çalışmasıyla, sağlamlaştırmanın gerekli olduğu beden duvarları tespit edilebilir. Raspa sonucunda duvarda kılcal ya da orta düzeyde çatlaklar varsa enjeksiyon uygulaması önerilmektedir. Enjeksiyon uygulamasında çatlağın olduğu bölgenin mevcut sıvası sökülerek belirli aralıklarla (50-100 cm arasında) delikler açılır ve bu boşluklara plastik borular yerleştirilmektedir. Daha sonra enjeksiyon pompasıyla uygun statik hesaplamalara göre yapının bünyesine zarar vermeyecek uygun harç çatlağın içine uygulanır ve çevresinde yer alan plastik borulardan dışarı akmaya başlayana kadar devam edilmektedir. Tüm duvar harca doyana kadar uygulama sürdürülmelidir [Zakar, 2007]. Bu uygulamalarda kullanılacak malzemenin, yapının özgün malzemesiyle uyumlu seçilmesi gereklidir. Böylelikle yapı, gelen yüklerin aktarılmasında birlikte çalışabilecek düzeye ulaşacaktır.

Şekil 6.4: Derz onarımının aşamaları.
