**TRABZON İLİ YOMRA İLÇESİ ÖZDİL MAHALLESİ AYDIN
(MONÇOLOĞLU) KONUTU KORUMA VE RESTORASYON ÖNERİSİ**

**YÜKSEK LİSANS TEZİ
MİMARLIK ANA BİLİM DALI**

**GAZİ ÜNİVERSİTESİ
FEN BİLİMLERİ ENSTİTÜSÜ**

EYLÜL 2019

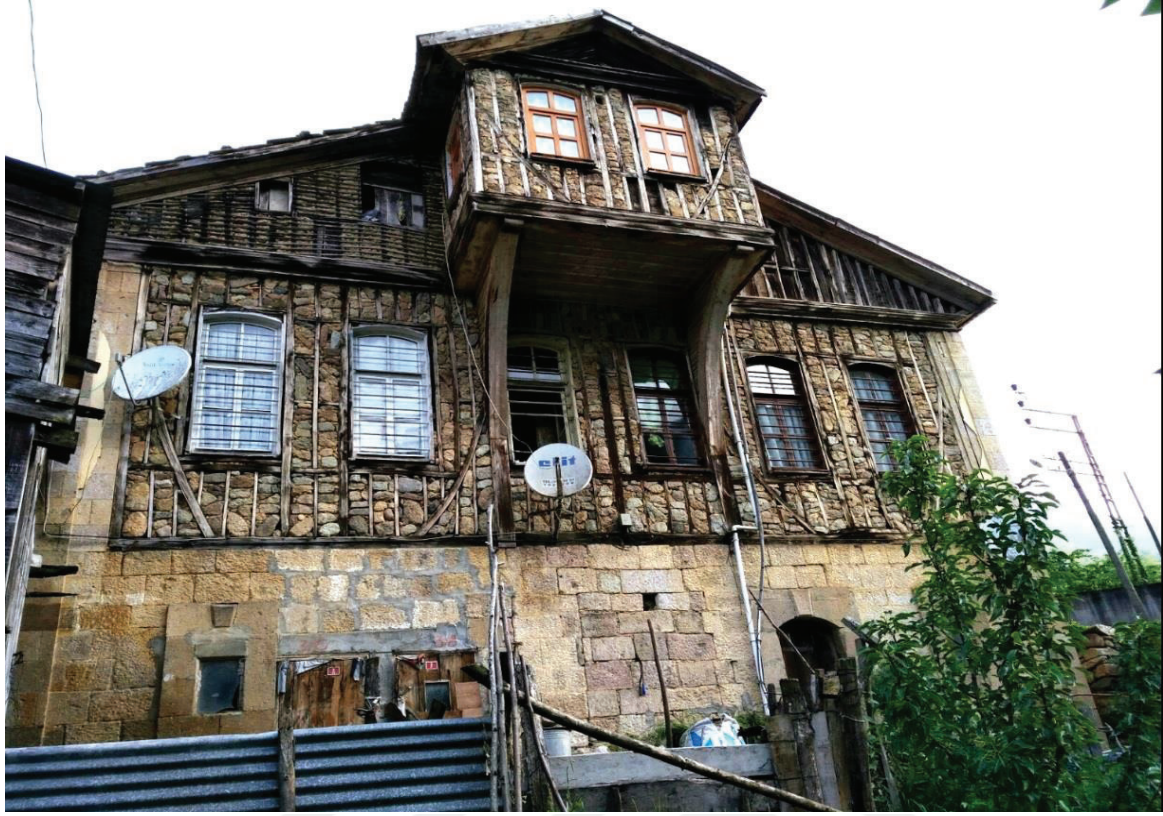
DV7, 1K07 nolu odanın güneydoğu duvarıdır. Kırma taş dolgulu göz dolma duvardır. Dolguda parça kayıpları; ahşap kısımlarda deformasyon ve çürüme vardır. DV8 ise çatıdaki 1K04 nolu odanın güneydoğu duvarıdır. Ahşap bağdadi tekniğinde yapılmıştır. Ahşap taşıyıcıda su kaynaklı oluşan çürüme, form ve renk değişimi vardır. Çimento dolguludur.

Resim 4.18. Güneydoğu cephesi

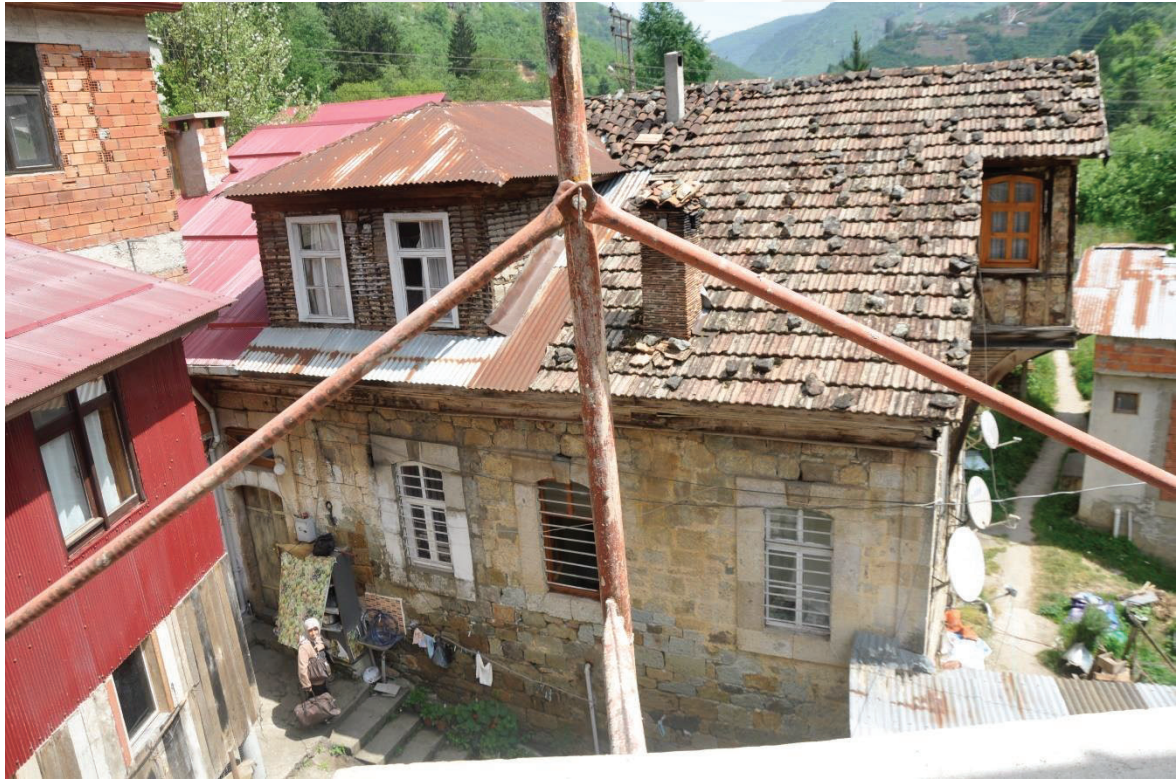
Genel olarak cephede don kaynaklı bozulmalar, çimento dolgu, kireç badana, dökülmeler, parça kaybı, bitkisel ve mikrobiyolojik oluşumlar bulunmaktadır.

Resim 4.23. Güneybatı cephesi

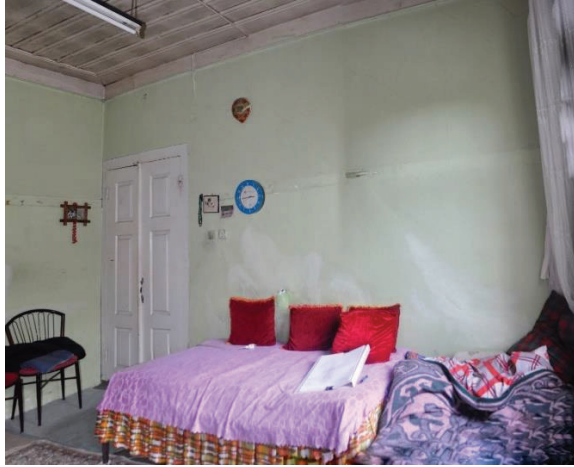
Güney-batı ekseninde uzanan DV1 duvarı 465 x 325 ölçülerindedir (Resim 4.63). Mekana giriş kapısı olan AK05 kapısı duvarın batı köşesinden başlamaktadır. Çift kanatlı, ahşap olan kapı 130x231 cm ölçülerindedir ve beyaz yağlıboya ile boyanmıştır. Duvarda 15 cm genişliğinde metal kapakla kapatılmış bir delik ve zeminden 181 cm yükseklikte 9 cm eninde duvar boyunca giden ahşap hatıl vardır; hatılın üzerinde ahşap kulp bulunmaktadır (Resim 4.64). Duvar yüzeyinde çatlaklar ve dökülmeler vardır. Duvar yeşil renkli sentetik boya ile boyanmıştır.

Resim 4.63. Z07 mekanı DV1 duvarı

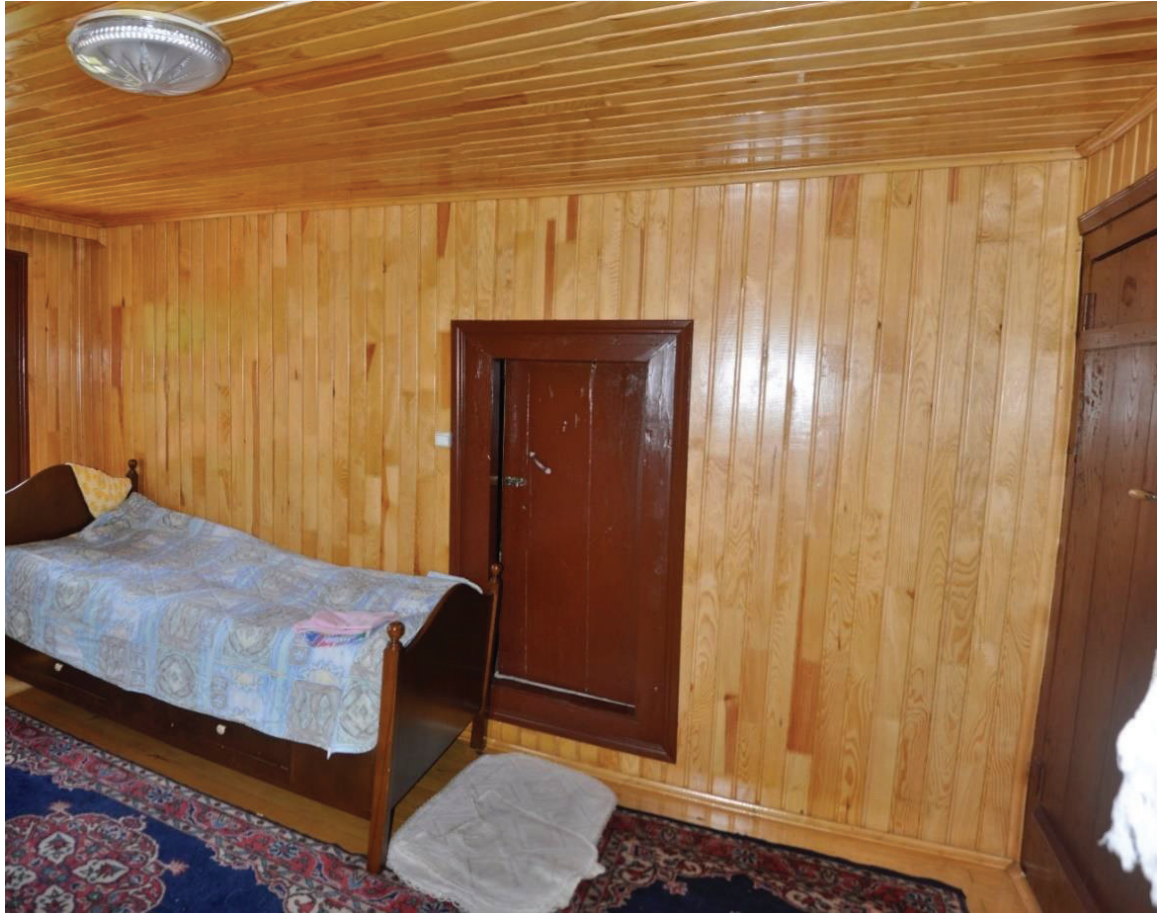
DV4 duvarı kuzey-batı ekseninde uzanmaktadır (Resim 4.104). 411 x 225 cm boyutlarındadır. Duvarda ıslak hacme girişi sağlayan AK18 kapısı bulunmaktadır.

Resim 4.104. 1K02 mekanı DV4 duvarı

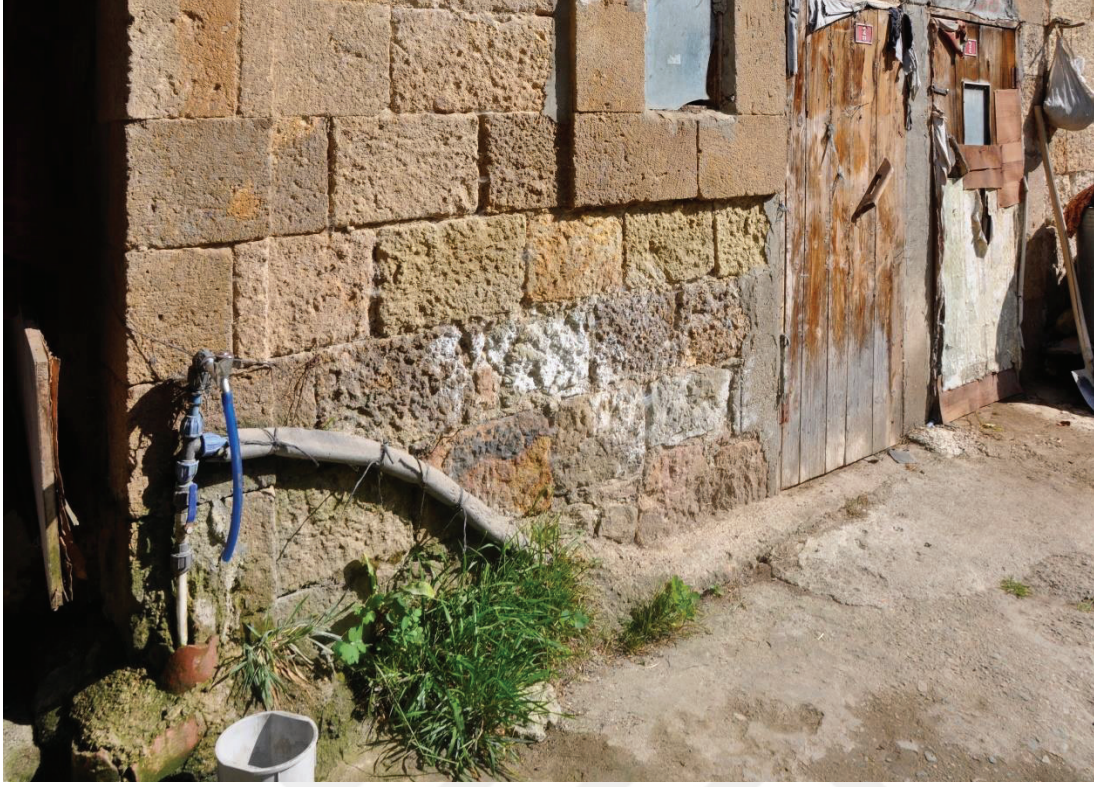
Bölgenin iklim özelliklerinden dolayı nem ve suyun etkisi ile ahşap ve taş malzemede form değişiklikleri, renk değişikliği ve çürüme oluşmuştur. Taş malzemede ise tuz kristallerinin neden olduğu çiçeklenme, parça kayıpları, çatlaklar göze çarpmaktadır. Kesme taşların özellikle zeminle birleştiği yerlerde bitki ve mikrobiyolojik oluşumlar bulunmaktadır. Yapının taş örgüsünde aynı zamanda strüktürel çatlaklar ve kilit taşının yerinden oynaması gibi statik sorunlar da görülmektedir. Ahşap malzemede su kaynaklı çürüme, form ve renk değişimine rastlanmaktadır (Resim 4.142, 4.143, 4.144).

Resim 4.142. Çiçeklenme, su tahribatı ve bitki ve mikrobiyolojik oluşumlar

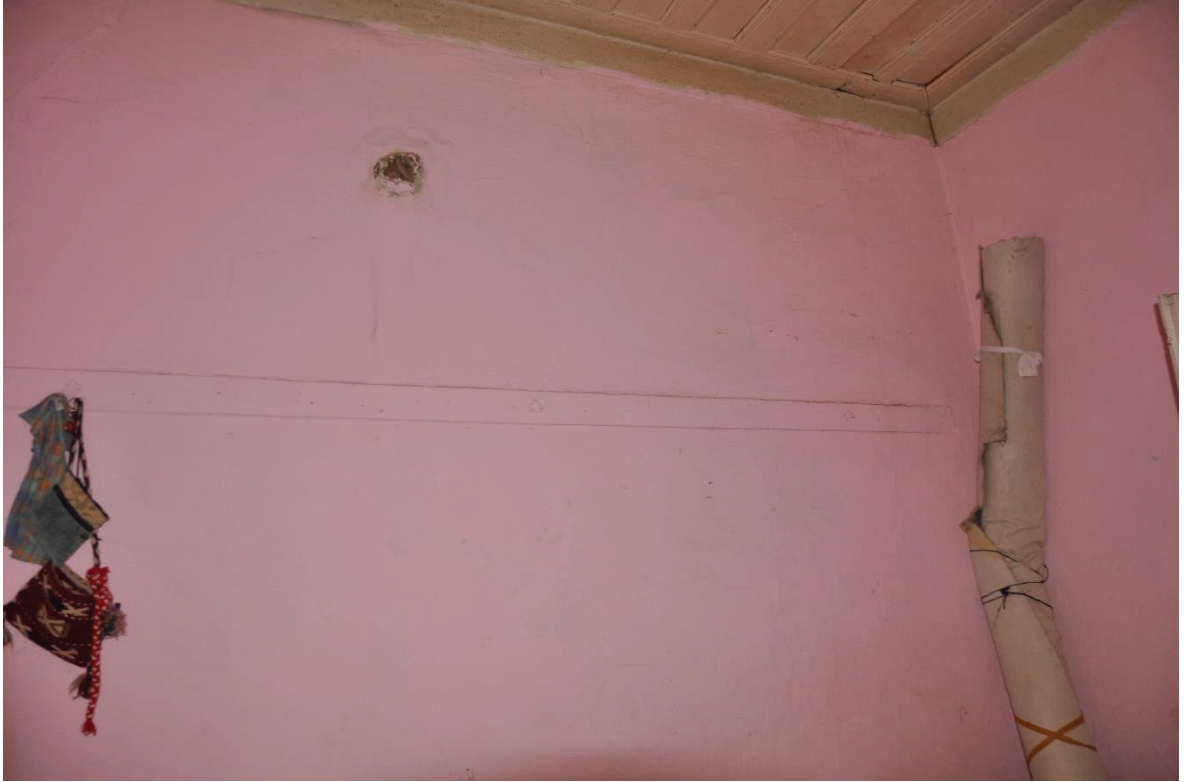
DV2 ve DV4 duvarlarında var olan ve duvar boyunca devam eden ahşap kuşak özgün olduğu için korunmuştur.

Resim 6.1. Ahşap kuşak
