**İSTANBUL İLİ ÇATALCA İLÇESİ AVŞAR SOKAK – BAHAR SOKAK
KESİŞİMİNDE BULUNAN 59 ADA 23 PARSELDEKİ KONAĞIN
RESTORASYON ÖNERİSİ**

**YÜKSEK LİSANS TEZİ
MİMARLIK ANA BİLİM DALI**

**GAZİ ÜNİVERSİTESİ
FEN BİLİMLERİ ENSTİTÜSÜ**

KASIM 2019

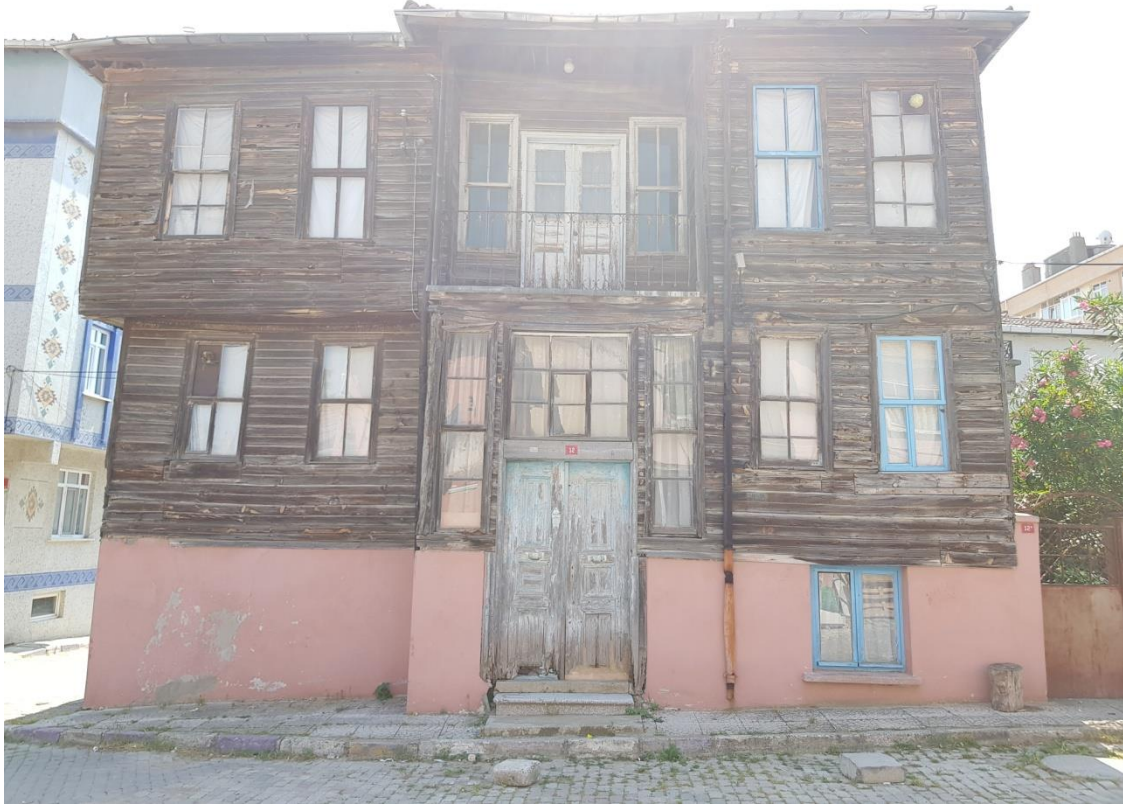
doğramalarda gönye bozukluğu ve neme bağlı olarak mukavemet kaybı olduğu tespit edilmiştir. Dönem özelliklerini yansıtan giyotin pencerelerde kısmi parça kayıpları da söz konusudur. Yapının batı cephesinde bulunan bahçe duvarı dönem içinde özgün olmayan yanlış müdahalelere maruz kalmıştır. Duvar üzeri niteliksiz ferforje korkuluk ile tamamlanmıştır (Resim 4.14). Cephenin saçak şakülü bozulmuş durumdadır.

Resim 4.5. Batı cephesi

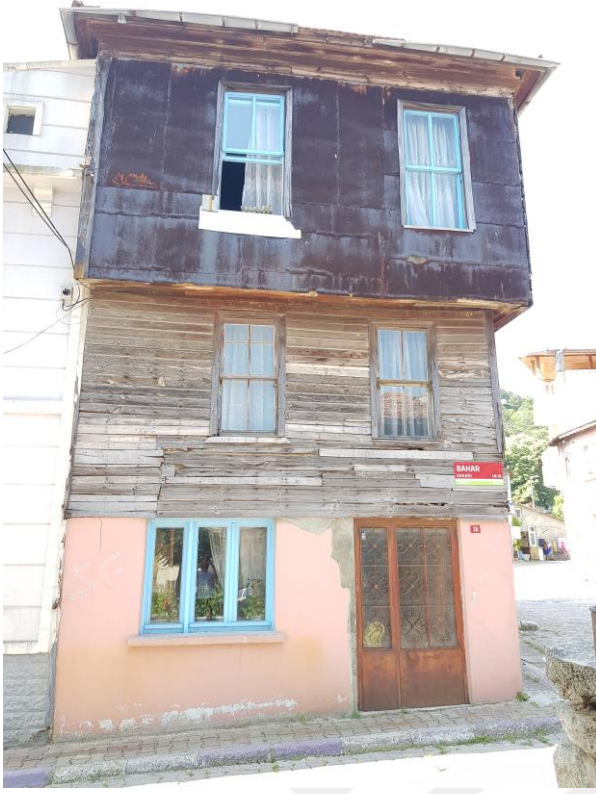
Kuzey cephesi yapının en dar, en çok deforme olmuş bununla beraber fazlası ile niteliksiz onarımlara maruz kalmış cephesidir (Resim 4.15). Zemin kat taş yığma üzeri sıva + boya, birinci kat ahşap çatkı arası kerpiç dolgu duvar örgü üzeri ahşap kaplama, ikinci kat ise çatkı arası kerpiç dolgu duvar örgü üzeri sac kaplamadır. Zemin kattaki boya katmanında neme bağlı olarak dökülme ve deformasyon mevcuttur. Birinci kat hizasındaki ahşap kaplamalarda kırılma, çatlama ve neme bağlı olarak mukavemetinde büyük oranda kayıp tespit edilmiştir (Resim 4.16). Dönem içinde ikinci kata yapılan niteliksiz sac malzeme fazlası ile pas tutmuştur (Resim 4.17). Kırılan ve yer yer dökülen ahşap kaplamaların altından gözüken kerpiç malzemeler, bize duvarın kuruluşu hakkında net bilgiler vermektedir. Kuzey cephesinde, dönem içinde, pencere kurgulanışı açısından 2 farklı tipoloji tespit edilmiştir. Cephede bulunan muhdes giriş kapısı ise çift kanatlı demir kapıdır. Zemin kat kotunda 139-119 cm boyutlarında 1 adet (tip 5, P4) üç kanatlı ahşap pencere (Resim 4.18) ve 1 adet muhdes çift kanatlı demir kapı (DK1) yer almaktadır. Birinci kat kotunda 78-148 cm ve 76-148 cm ebatlarında 2 adet (tip2 , P6) ahşap giyotin pencere bulunmaktadır (Resim 4.19). İkinci kat kotunda 84-180 cm ve 82-180 cm boyutlarında 2 adet (tip2, P13) ahşap giyotin pencere mevcuttur (Resim 4.20). Cephedeki tüm pencere kanatlarında ve pervazlarında kırılma ve çatlamlar mevcuttur. Bununla beraber pencere gönyeleri gözle görülür şekilde bozulmuştur. Cephedeki saçak şakülü bozulmuş durumda olup, yağmur olukları deformasyona uğramıştır.

Resim 4.15. Kuzey cephesi

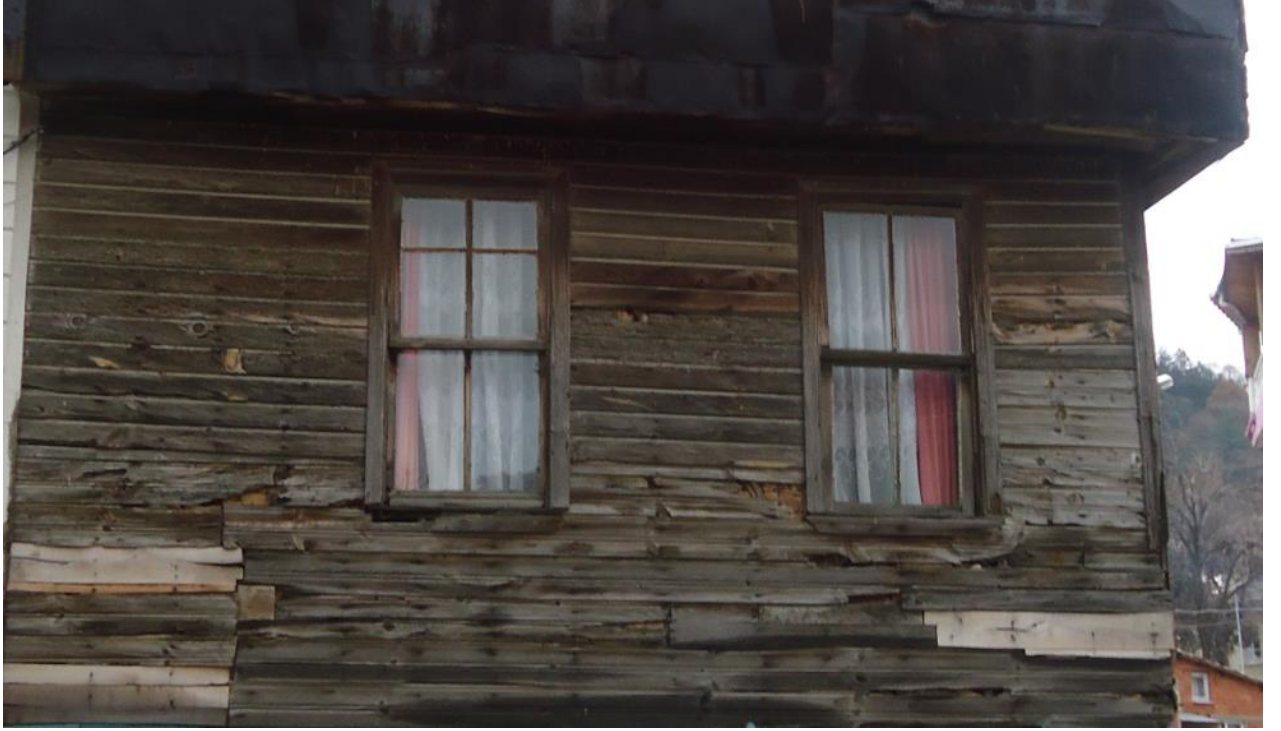
Resim 4.16. Ahşap cephe kaplamalarında meydana gelen deformasyon

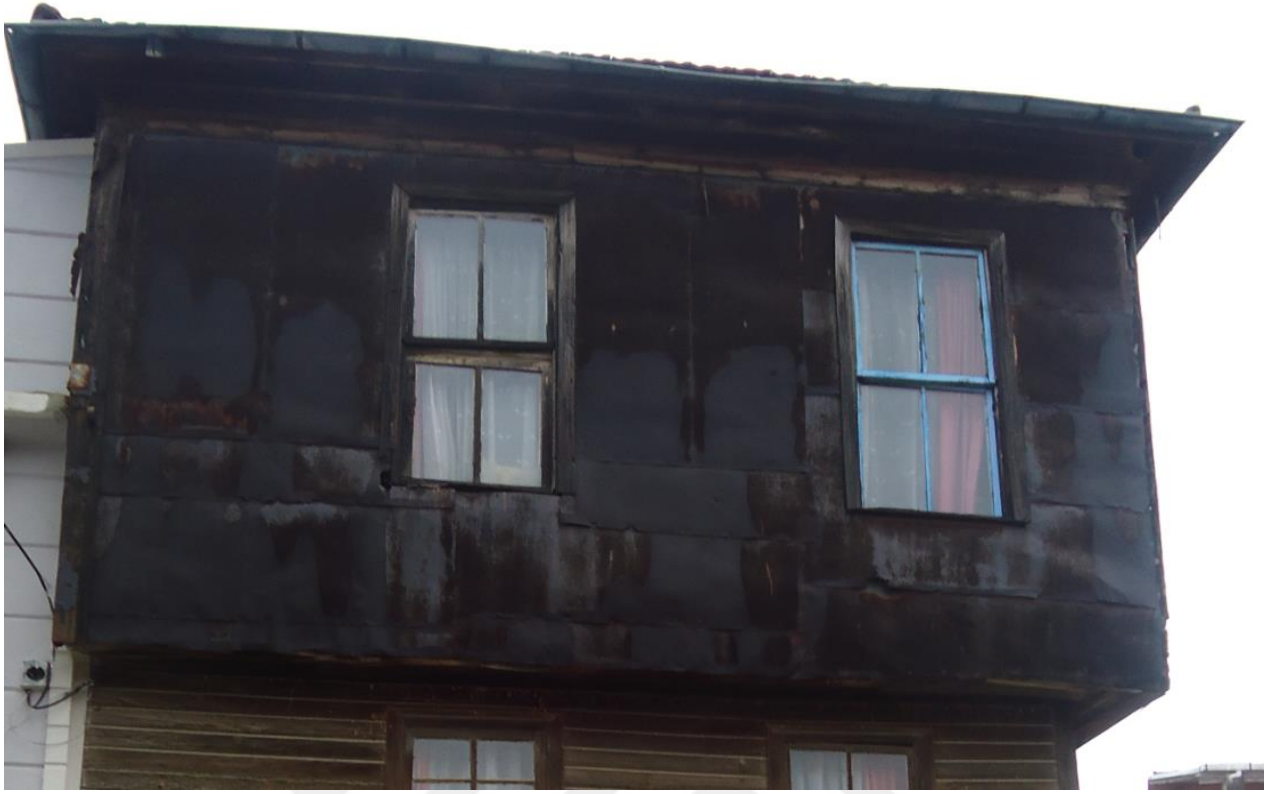
Resim 4.17. Sonradan yapılan niteliksiz sac kaplama

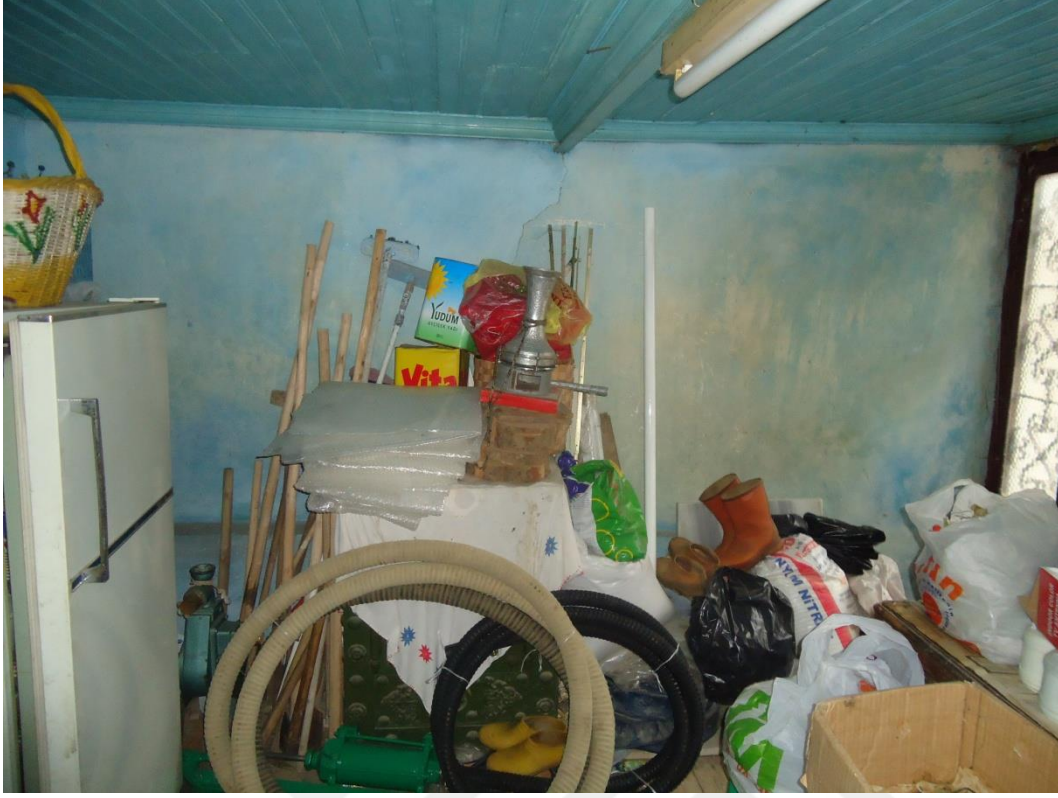
Resim 4.35. Z04 Depo batı duvarında oluşan deformasyonlar

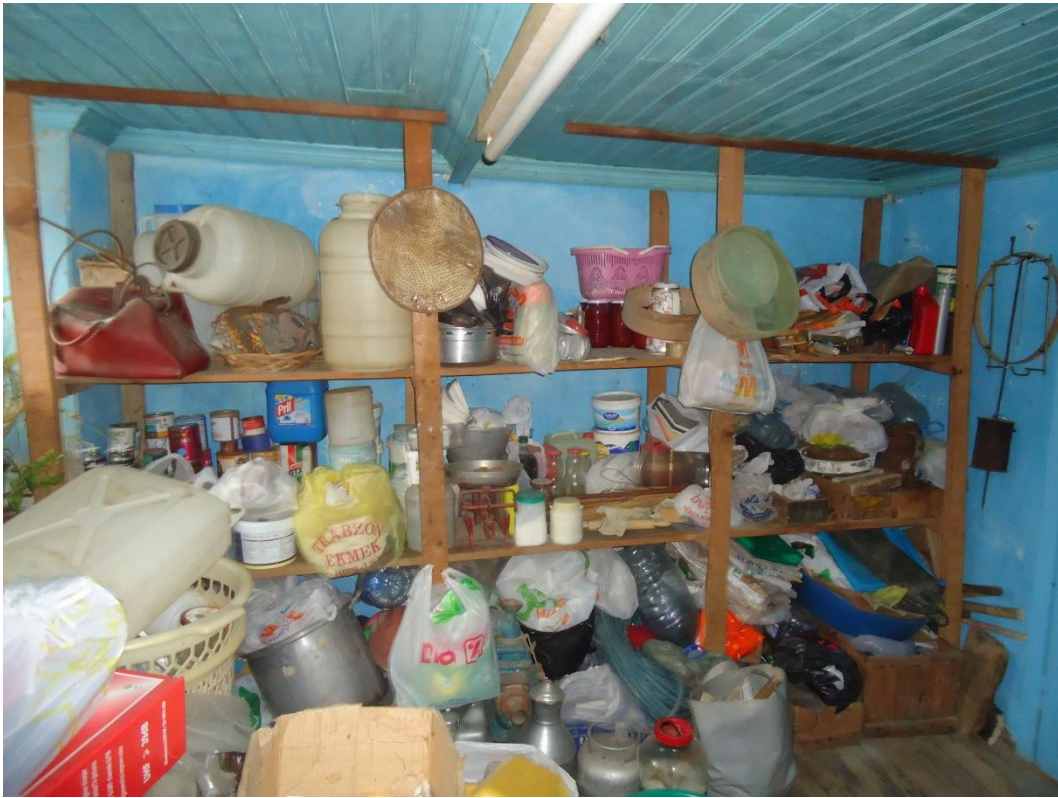
Resim 4.36. Z04 Depo dođu duvarında oluşan deformasyonlar

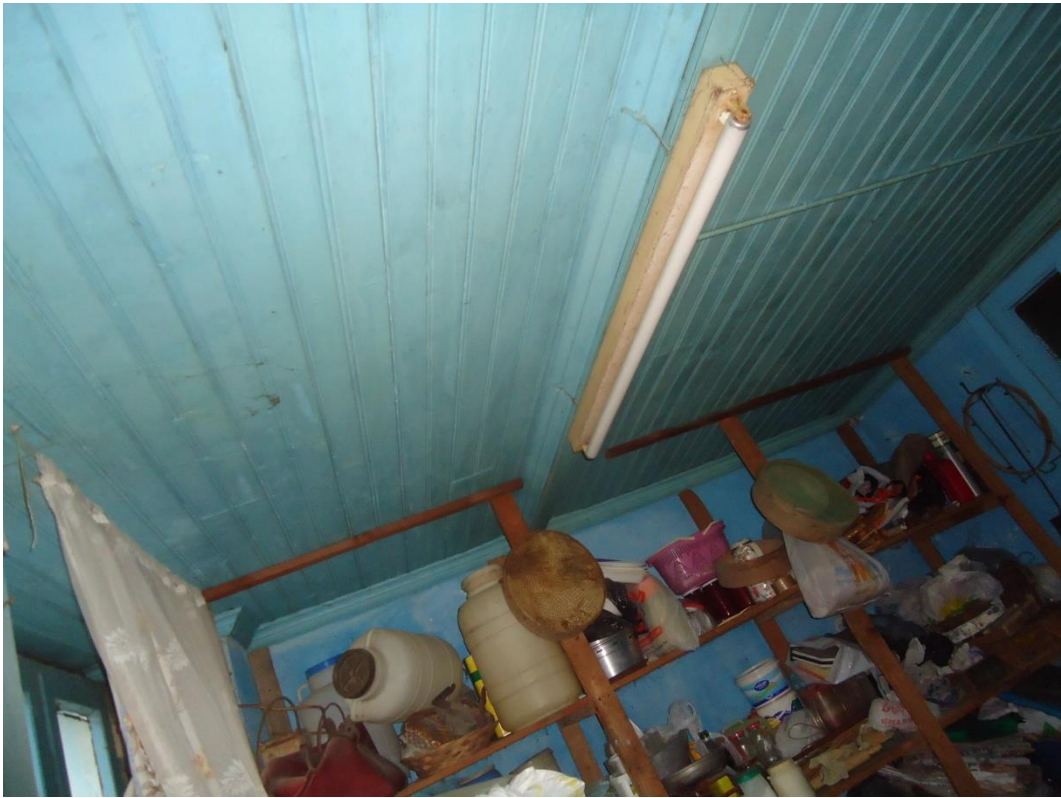
Resim 4.38. Z04 Depo tavanına sonradan yapılan elik kiriř

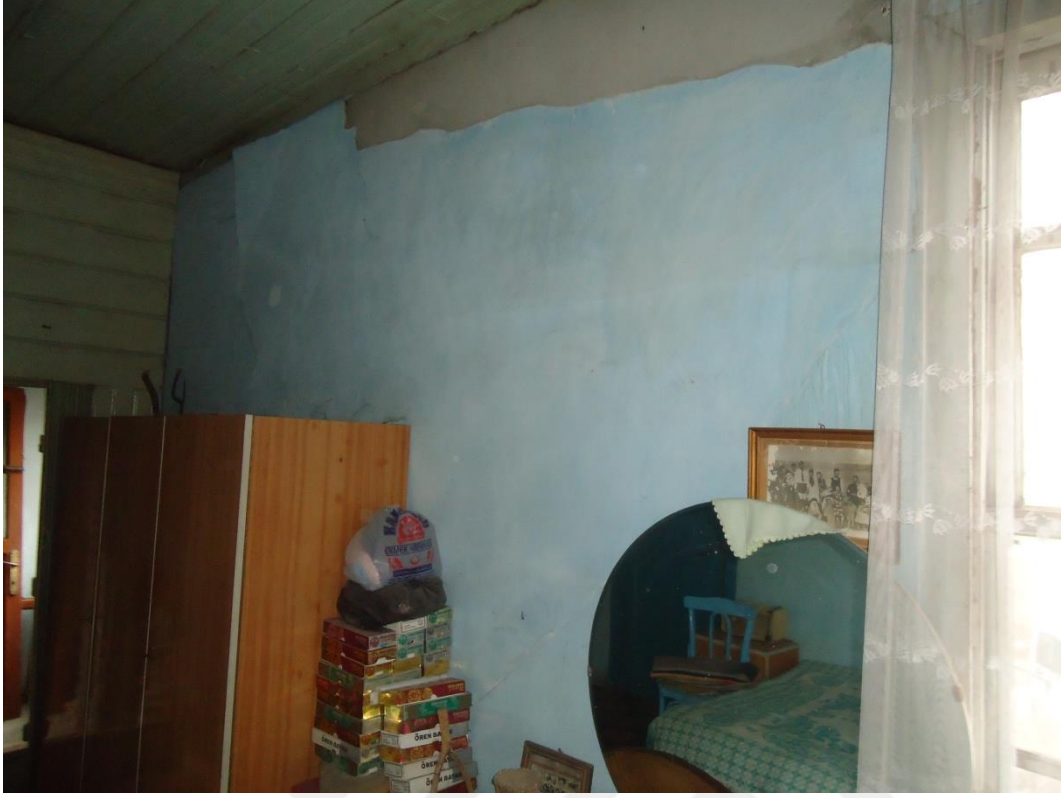
Resim 4.115. 204 Oda güney duvardaki deformasyonlar

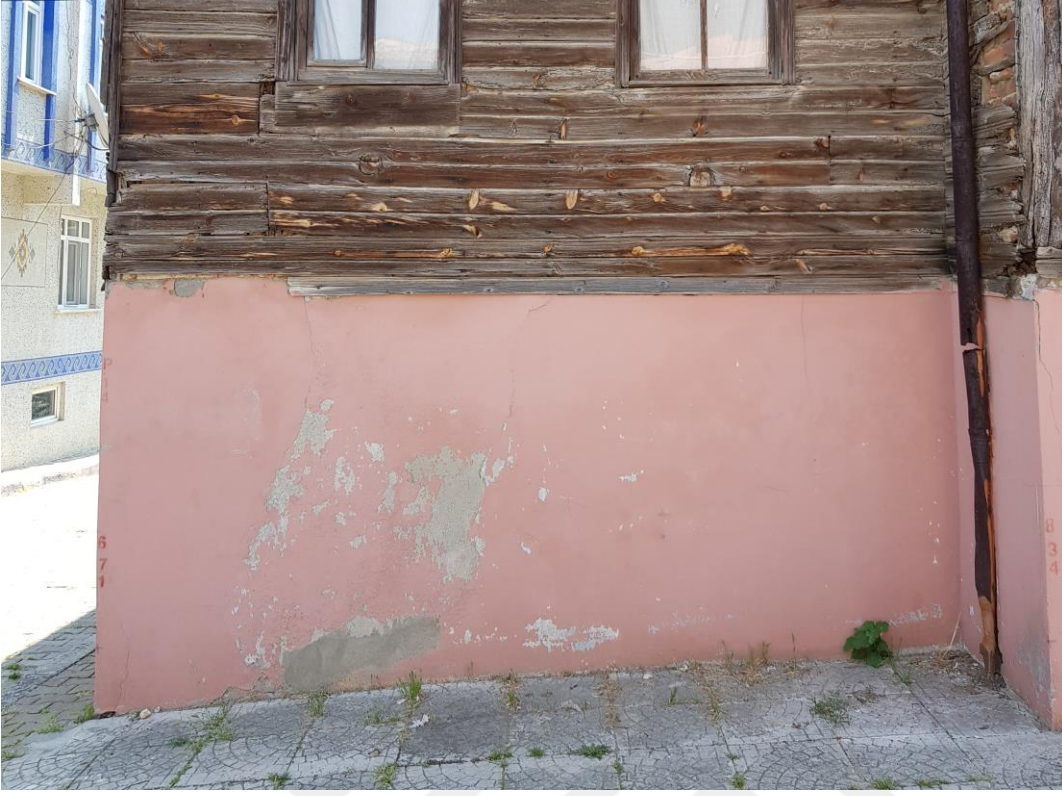
Ana yapı zemin kattaki taş duvar kalınlıkları 46-66 cm arasında değişmektedir. Tüm duvar yüzeyleri bölge tipolojisindeki diğer yapılar gibi sıvalıdır. Dönem içinde fazlası ile müdahaleye maruz kalan taş duvarların hem iç yüzeyde, hem dış yüzeyde bitiş malzemesi sıva üzeri plastik boyadır. Duvar yüzeylerinde çatlaklar, sıva ve boya dökülmeleri ve neme bağlı deformasyonlar mevcuttur (Resim 4.120).

Resim 4.120. Zemin kat taş duvarda meydana gelen deformasyonlar

Zemin katta bulunan taş duvar raspa yapılacaktır. Ortaya çıkan duvar dokusunda görülen strüktürel çatlaklar için dikiş uygulaması önerilmiştir. Çatlağın etrafındaki taş doku çürütülerek çıkartılır ve sonrasında temizlenir. Sağlam duvar dokusu ile beraber, özgün malzemesinin çalışma prensibine uygun yeni taş malzeme ile tekrar örülür. Sonrasında duvar üzeri özgün sıva ile sıvanır.

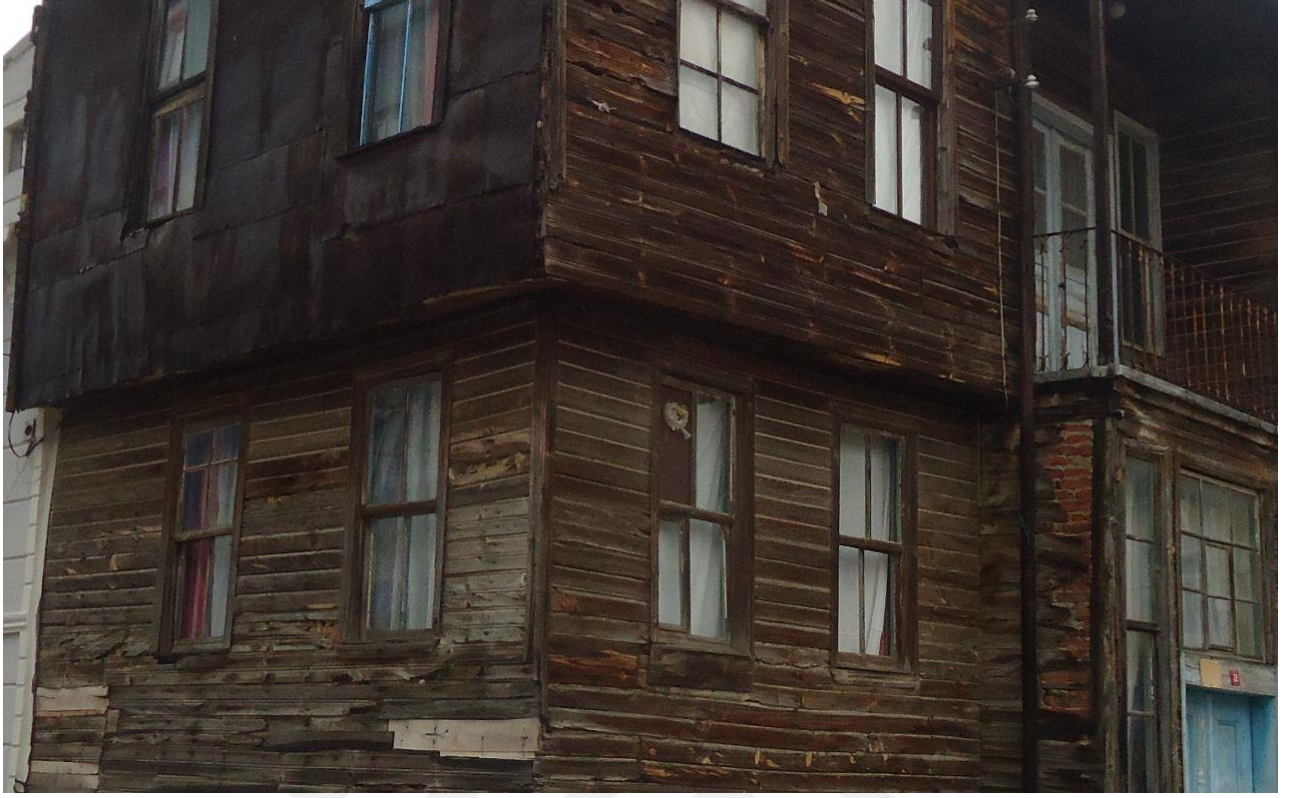
Ana yapı birinci ve ikinci kattaki duvar kalınları, 16-21 cm aralığında değişiklik göstermektedir. Her iki katta da duvarlar, dönem özelliğini yansıtan ahşap çatki arası kerpiçtir (Resim 4.121). Duvarların iç yüzeylerinin bitiş malzemesi sıva üzeri plastik boya, dış yüzeyde ise ahşap kaplamadır. İç yüzey sıvalarında bilhassa neme bağlı olan doğal etkenler kaynaklanan bozulmaların yanında, sıva da dökülme, çatlaklar yer almaktadır. Dış cephede ise, geçen zaman içinde ahşap cephe kaplamalarında çürüme, parça kaybı ve mukavemetlerinde büyük oranda azalma mevcuttur (Resim 4.122).

Resim 4.122. Ahşap dış cephe kaplamalarında oluşan deformasyon

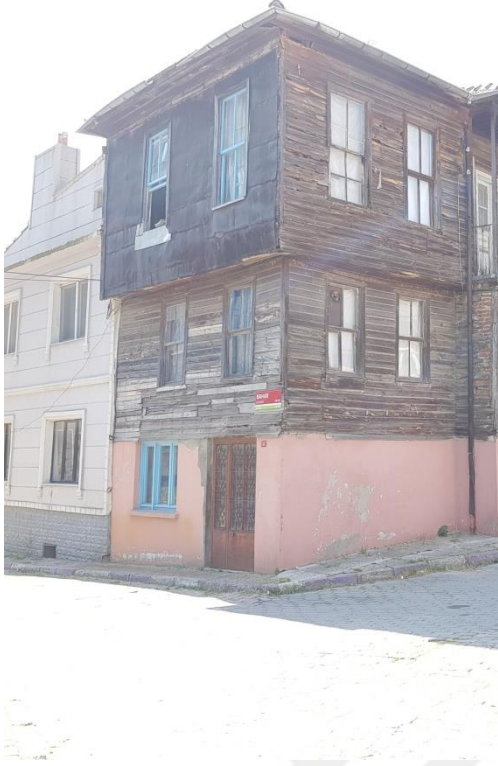
Resim 4.143. Zemin kat taş duvar üzeri sıvada oluşan deformasyon
