**YOZGAT BOZOK ÜNİVERSİTESİ  
LİSANSÜSTÜ EĞİTİM ENSTİTÜSÜ  
MİMARLIK ANABİLİM DALI**

**YOZGAT BAŞÇAVUŞ HAMAMI RESTORASYONUNUN  
YAPISAL SORUNLARI MALZEME BİLGİSİ VE  
TİPOLOJİK AÇIDAN İNCELENMESİ**

**YÜKSEK LİSANS TEZİ**

**NİSAN – 2025**

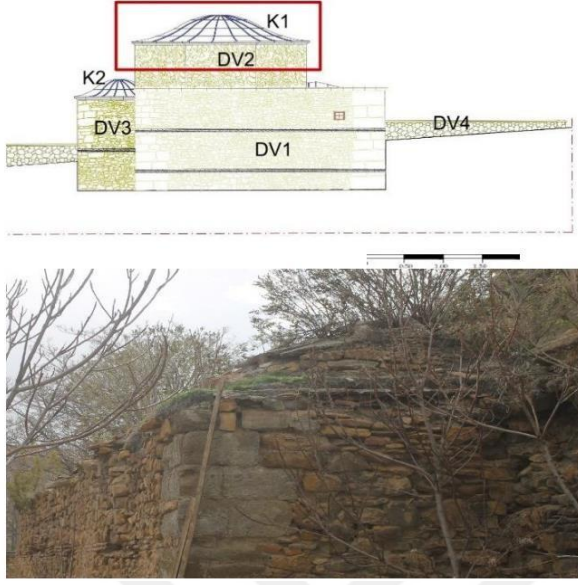
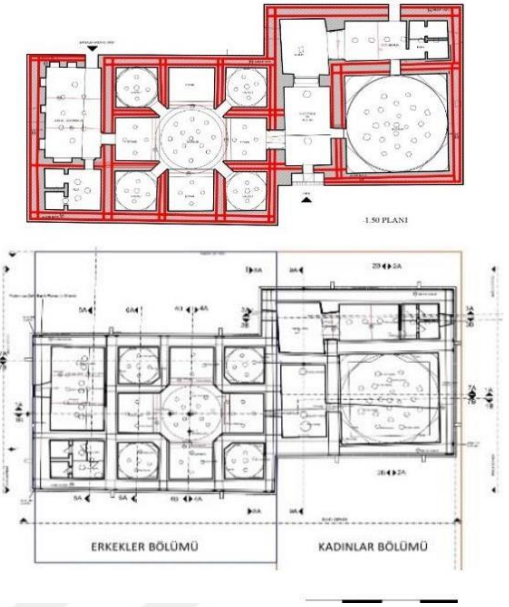
| Doğu Cephesi- Rölöve | Anahtar Plan (-1.50 ve +0.50 Kotu – Rölöve) |
|---|---|
| <p>Doğu cephesi kadınlar bölümü sıcaklık ve hela duvarlarının yer aldığı, manzaranın az ve dar sokak yönündeki kısmıdır. Duvarları moloz taş + tuğla karışımı, almasıık yığma tekniğindedir. Duvarda yer yer taş ve tuğla çatlaklar, dökülmeler vardır. Bitki ve ağaçların kökleri taş ve tuğla malzemelerini yerinden oynatmış, çatlaklar oluşturmuştur. Moloz taşlar arasındaki harçlar dökülmeye başlamıştır.</p> | |

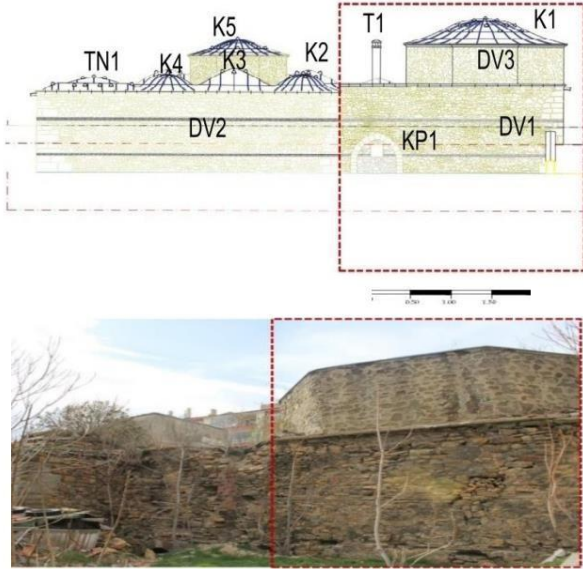
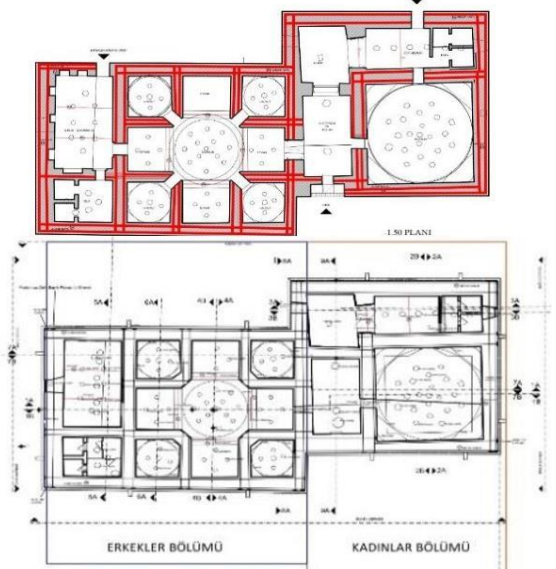
| Güney Cephesi- Rölöve | | | Anahtar Plan (-1.50 ve +0.50 Kotu – Rölöve) | | | | | | | | | |
|---|---|---|---|---|---|---|---|---|---|---|---|---|
| Hamamın küllhan girişi cephesidir. Giriş kapıları, -0.50 kotunda bulunmaktadır. Fotoğraf -1.50 kotunda belgelendirilmiştir. Duvarlar moloz taş + tuğla karışımı, almaşık yığma tekniğindedir. Küllhan kapısının önü molozla dolu olup toprak altındadır. Kadınlar kısmına ait kubbe çatı sağlamdır. Erkekler kısmına ait beşik ve tonoz çatılar iyi durumda değildir. Duvarda yer yer taş ve tuğla dökülmeler vardır. Bitki ve ağaçların kökleri taş ve tuğla malzemelerini yerinden oynatmış, çatlaklar oluşturmuştur. | | | | | | | | | | | | |

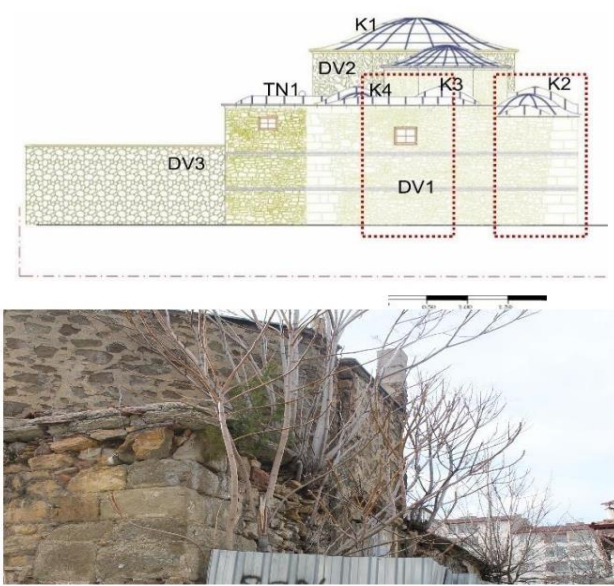
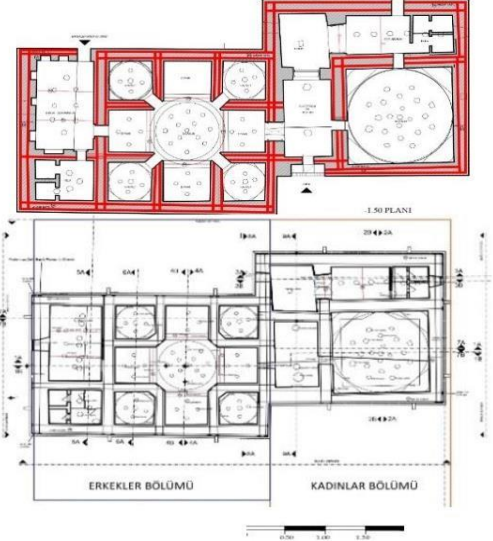
| Batı Cephesi- Rölöve | | | Anahtar Plan (-1.50 Ve +0.50 Kotu – Rölöve) | | | | | | | | | |
|---|---|---|---|---|---|---|---|---|---|---|---|---|
| <p>Diğer komşu parsellerde yer alan Kazım Dönmez Konağı ve Naci Başarır Konağı'na komşuluk yapan cephedir. Dış duvar malzemesi moloz taş + tuğla almasıdır. Cephe üzerinde hamamın erkekler kısmında yer alan soyunmalık+ılıkılık mekanına ait bir adet pencere yer almaktadır. Bu cephedeki hasar batı ve kuzey cephesine göre daha azdır. Duvarda yer yer taş ve tuğla dökülmeleri vardır. Çatı durumu fiziksel olarak ayakta olsa da yapısal olarak zaman içerisinde yetişen ve büyüyen bitkiler tarafından zarar görmüştür. Bitki ve ağaçların kökleri taş ve tuğla malzemelerini yerinden oynatmış, çatlaklar oluşturmuştur. Çatı üzerinde yer alan fil gözleri ve havalandırma bacaları da aynı şekilde kullanılamaz durumdadır.</p> | | | | | | | | | | | | |

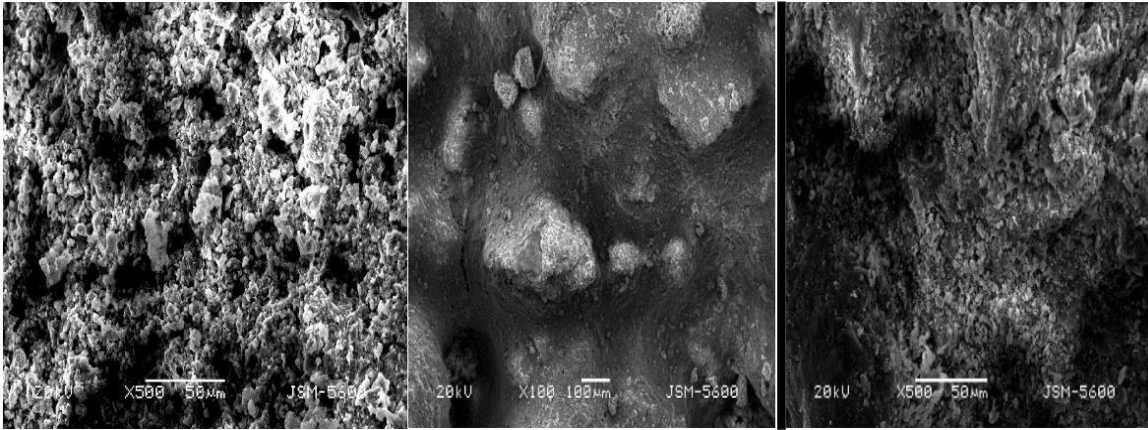
**Şekil 3.8.** 1,2 ve 4 Nolu Harç Malzemelerinin SEM Görüntüleri (Kaynak: Fotoğraflar Yazara Aittir.)

Şekil 3.8.'de harç malzemelerinin SEM analizi, Başçavuş Hamamı'ndaki malzemelerde yapısal bozulmaların ve çevresel etkenlerin etkilerini derinlemesine incelemek için önemli bilgiler sağlamaktadır. Harç yüzeyinde, suyun etkisiyle oluşan tuz kristalleri net bir şekilde gözlemlenmiştir. Bu kristaller, suyun malzeme yüzeyine nüfuz etmesiyle ve çözünen minerallerin kristalleşmesiyle meydana gelir. Su, harcın içindeki çözünür bileşenleri taşıyarak, malzemenin kimyasal yapısının bozulmasına neden olmuştur. Bu değişim, harç

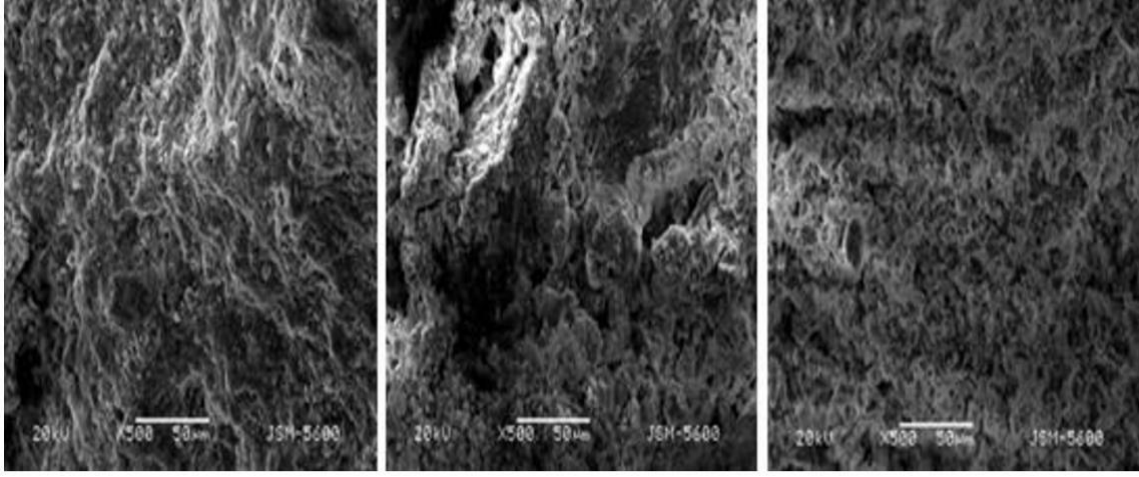
**Şekil 3.9.** 3,5 ve 6 Nolu Tuğla Malzemelerinin SEM Görüntüleri (Kaynak: Fotoğraflar Yazara Aittir.)

SEM analizi, harç malzemelerindeki önemli bozulmaların, su hasarları ve çevresel etkenler nedeniyle meydana geldiğini ortaya koymuştur (Şekil 3.9).

Şekil 3.9.'de SEM analizi, Başçavuş Çifte Hamamı'ndaki tuğla malzemelerinde su ve çevresel etkenlerin etkisiyle meydana gelen yapısal bozulmaları açıkça ortaya koymuştur. Tuğla yüzeylerinde, belirgin erozyon izleri, mikro çatlaklar ve pürüzlü dokular gözlemlenmiştir. Bu bozulmalar, suyun tuğla malzemesi üzerindeki uzun vadeli etkilerinin bir sonucu olarak belirginleşmiştir. SEM görüntülerinde, tuğlanın içyapısındaki mikroskobik çatlakların, dayanıklılığı zayıflatarak parçalanma ve erozyon süreçlerini hızlandığı izlenmiştir.

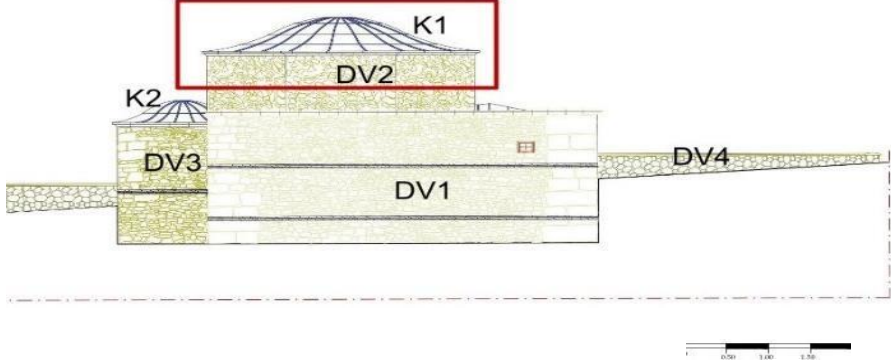
| <b>Doğu Cephesi- Rölöve</b> | | | | |
|---|---|---|---|---|
| <b>DV1</b> | Moloz taş ve tuğlada malzeme kaybı, sıva ve harçlarda dökülme, toprak birikmesi, bitkilenme | Malzeme bozulması ve kaybı | Temizleme, sağlamlaştırma, bütünleme | Strüktürel çatlaklar kimyasal bağlayıcı takviyeli harçla enjeksiyon yapılarak sağlamlaştırılacaktır. Yıkılan duvar kısımları özgün yeni taşlarla doldurulacak, bitkiler kimyasallarla temizlenecek, boşalan harç ve sıvalar özgün malzemeyle tamamlanacak, kesit kayıpları doldurulacak, ahşap hatıllar yenilenecektir. |

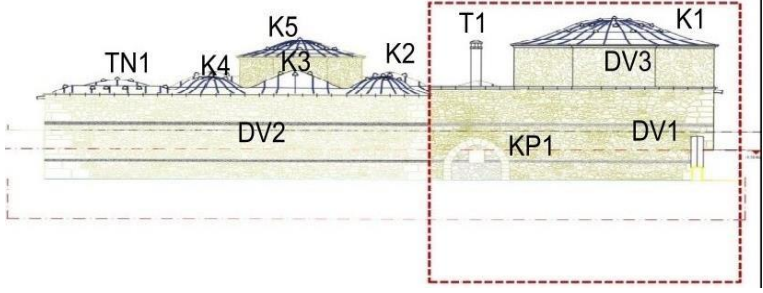
| <b>Güney Cephesi- Rölöve</b> | | | | |
|---|---|---|---|---|
| <b>DV1</b> | Moloz taş ve tuğlada malzeme kaybı, sıva ve harçlarda dökülme, toprak birikmesi, bitkilenme | Malzeme bozulması ve kaybı | Temizleme, sağlamlaştırma, bütünleme | Yıkılan duvar kısmı özgün malzemeye tamamlanıp güçlendirilecek, bitkiler kimyasallarla temizlenecek, malzeme kaybı özgün malzemeye tamamlanacak, ahşap hatıllar yenilenecek, strüktürel çatlaklar kimyasal bağlayıcı takviyeli harçla enjeksiyon yapılarak sağlamlaştırılacaktır. |

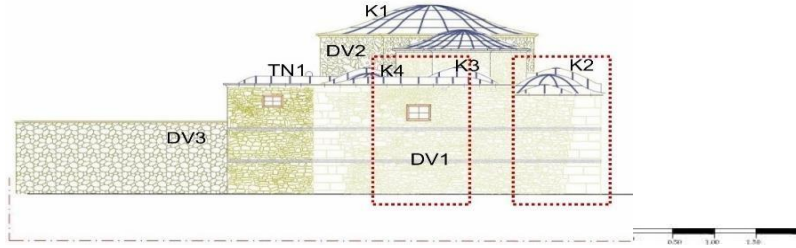
| <b>Batı Cephe- Rölöve</b> | | | | |
|---|---|---|---|---|
| <b>DV1</b> | Malzeme bozulması ve kaybı, kesit kaybı, toprak birikmesi, bitkilenme, sıva ve harçlarda parçalanma, uygun olmayan müdahale | Malzeme bozulması ve kaybı, niteliksiz müdahale | Temizleme, sağlamlaştırma, bütünleme, yenileme | Bitkiler kimyasallarla temizlenecek, malzeme kaybı özgün malzemeye tamamlanacak, kesit kayıpları doldurulacak, ahşap hatıllar yenilenecek, strüktürel çatlaklar kimyasal bağlayıcı takviyeli harçla enjeksiyon yapılarak sağlamlaştırılacaktır. |

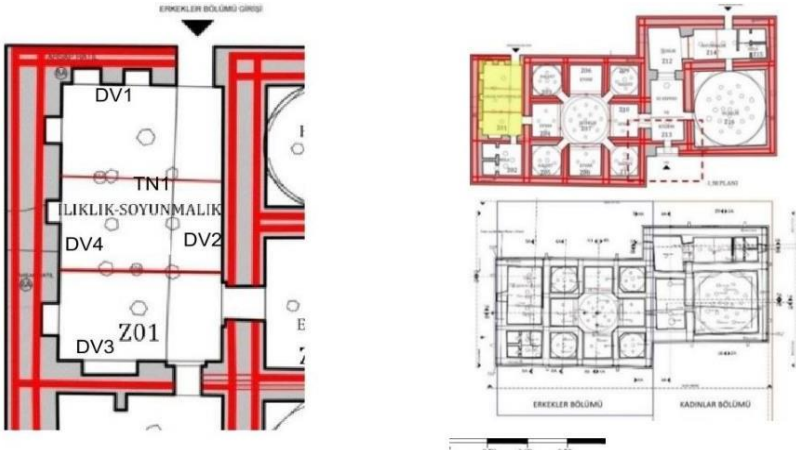
| Erkekler Bölümü | | | | |
|---|---|---|---|---|
| DV1 | Moloz taş malzemede kırılma, dökülme, çürüme yüzey kaybı, harç ve derzlerde erime, dökülme, kesit kaybı, toprak birikmesi | Malzeme bozulması ve kaybı, niteliksiz müdahale | Temizleme, sağlamlaştırma, bütünleme | Malzeme kaybı yenisiyle tamamlanacak, boşalan derzler doldurulacak, yapısal çatlaklar kimyasal bağlayıcı harçla enjeksiyon yapılarak sağlamlaştırılacaktır. Çürüyen ahşap hatılların yerine yenisi koyulacaktır. |

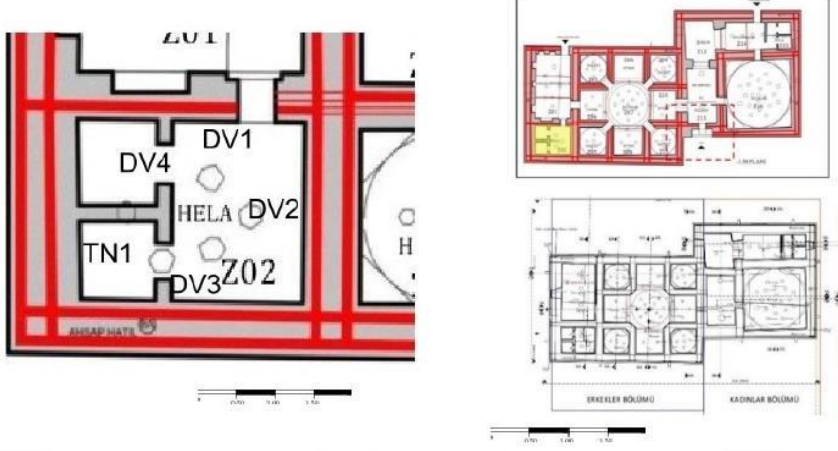
| Erkekler Bölümü | |
|---|---|
| Hela - Rölöve | Anahtar Plan (-1.50 ve +0.50 kotu-Rölöve) |

| Yapı Ögesi Kodu | Sorun ve Sebebi | Sorun Türü | Restorasyon Tekniği | Müdahale Biçimi |
|---|---|---|---|---|
| DV1 | Moloz taş malzemede kırılma, dökülme, çürüme yüzey kaybı, harç ve derzlerde erime, dökülme, kesit kaybı, toprak birikmesi | Malzeme bozulması ve kaybı, niteliksiz müdahale | Temizleme, sağlamlaştırma, yenileme | Malzeme kaybı yenisiyle tamamlanacak, boşalan derzler doldurulacak, yapısal çatlaklar kimyasal bağlayıcı harçla enjeksiyon yapılarak sağlamlaştırılacaktır. Çürüyen ahşap hatılların yerine yenisi koyulacaktır. |

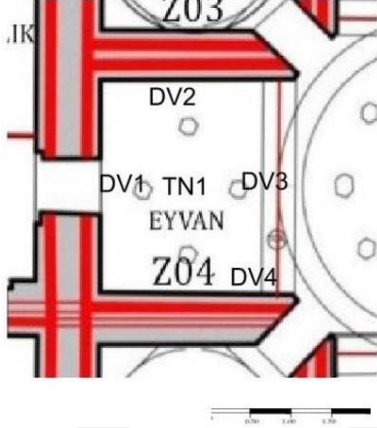
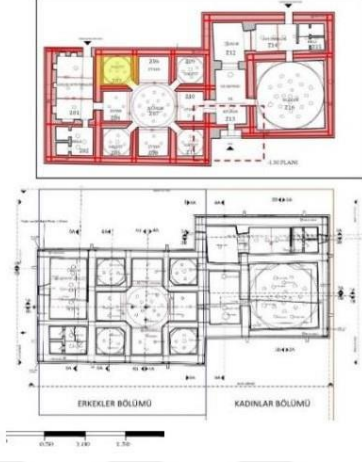
| Erkekler Bölümü | |
|---|---|
| Eyvan - Rölöve | Anahtar Plan (-1.50 ve +0.50 kotu-Rölöve) |

| Yapı Ögesi Kodu | Sorun Ve Sebebi | Sorun Türü | Restorasyon Tekniği | Müdahale Biçimi |
|---|---|---|---|---|
| DV1 | Moloz taş malzemede kırılma, dökülme, çürüme yüzey kaybı, harç ve derzlerde erime, dökülme, kesit kaybı, toprak Birikmesi | Malzeme bozulması ve kaybı, niteliksiz müdahale | Temizleme, sağlamlaştırma, bütünleme | Strüktürel çatlaklar kimyasal bağlayıcı harçla enjeksiyon yapılarak sağlamlaştırılacak, malzeme kaybı özgün malzemeyle tamamlanacak, demir gergi temizlenecektir. |

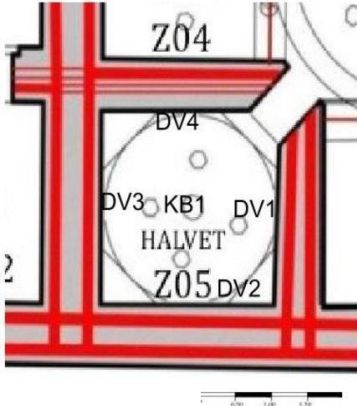
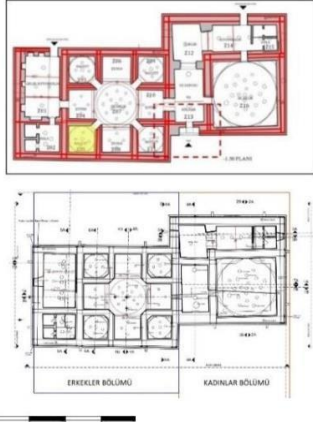
| Erkekler Bölümü | |
|---|---|
| Halvet - Rölöve | Anahtar Plan (-1.50 ve +0.50 kotu-Rölöve) |

| Yapı Ögesi Kodu | Sorun Ve Sebebi | Sorun Türü | Restorasyon Tekniği | Müdahale Biçimi |
|---|---|---|---|---|
| DV1 | Moloz taş malzemede kırılma, dökülme, çürüme yüzey kaybı, harç ve derzlerde erime, dökülme, kesit kaybı, toprak birikmesi | Malzeme bozulması ve kaybı, niteliksiz müdahale | Temizleme, sağlamlaştırma, bütünlendirme | Strüktürel çatlaklar kimyasal bağlayıcı harçla enjeksiyon yapılarak sağlamlaştırılacak, malzeme kaybı özgün malzemeye tamamlanacak, demir gergi temizlenecektir. |

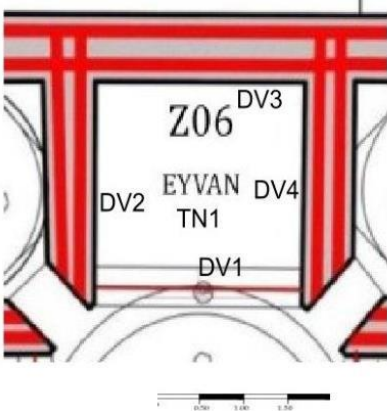
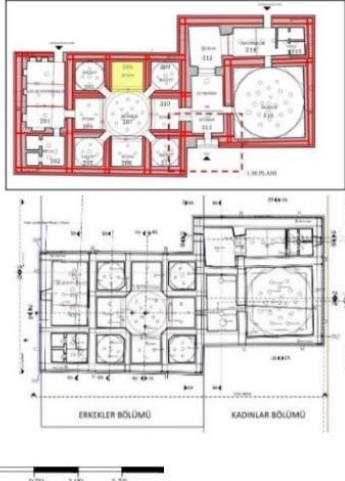
| Erkekler Bölümü | |
|---|---|
| Eyvan - Rölöve | Anahtar Plan (-1.50 ve +0.50 kotu-Rölöve) |

| Yapı Ögesi Kodu | Sorun Ve Sebebi | Sorun Türü | Restorasyon Tekniği | Müdahale Biçimi |
|---|---|---|---|---|
| DV1 | Moloz taş malzemede kırılma, dökülme, çürüme yüzey kaybı, harç ve derzlerde erime, dökülme, kesit kaybı, toprak birikmesi, muhdes ekler | Malzeme bozulması ve kaybı, muhdes ek | Temizleme, sağlamlaştırma, bütünleme | Strüktürel çatlaklar kimyasal bağlayıcı harçla enjeksiyon yapılarak sağlamlaştırılacak, malzeme kaybı özgün malzemeyle tamamlanacak, demir gergi temizlenecektir. |

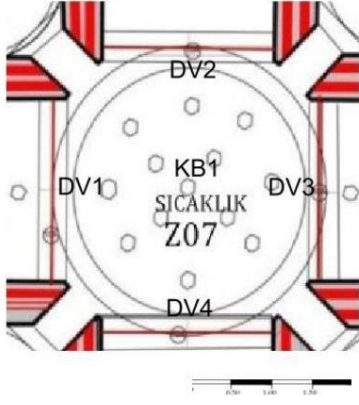
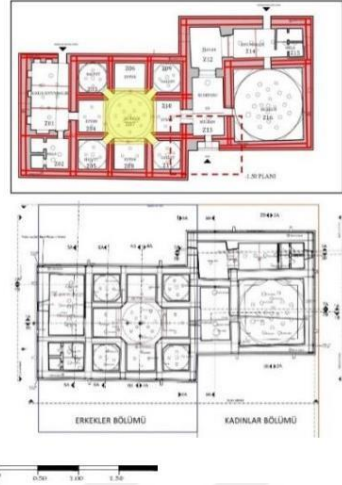
| Erkekler Bölümü | |
|---|---|
| Sıcaklık - Rölöve | Anahtar Plan (-1.50 ve +0.50 kotu-Rölöve) |

| Yapı Ögesi Kodu | Sorun Ve Sebebi | Sorun Türü | Restorasyon Tekniği | Müdahale Biçimi |
|---|---|---|---|---|
| DV1 | Moloz taş malzemede kırılma, dökülme, çürüme yüzey kaybı, harç ve derzlerde erime, dökülme, kesit kaybı, toprak birikmesi | Malzeme bozulması ve kaybı, nitelsiz müdahale | Temizleme, sağlamlaştırma, bütünlendirme | Strüktürel çatlaklar kimyasal bağlayıcı harçla enjeksiyon yapılarak sağlamlaştırılacak, malzeme kaybı özgün malzemeyle tamamlanacak, demir gergi temizlenecektir. |

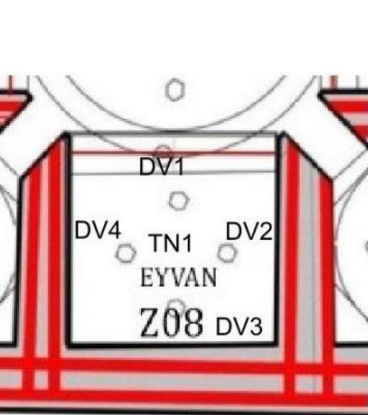
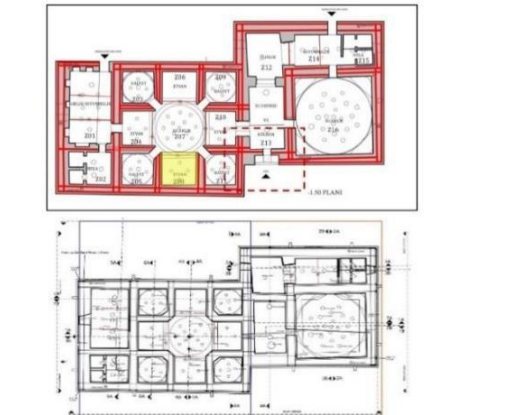
| <p><b>Eyvan - Rölöve</b></p> | <p><b>Erkekler Bölümü</b></p> |

| Yapı Ögesi Kodu | Sorun Ve Sebebi | Sorun Türü | Restorasyon Tekniği | Müdahale Biçimi |
|---|---|---|---|---|
| DV1 | Moloz taş malzemede kırılma, dökülme, çürüme yüzey kaybı, harç ve derzlerde erime, dökülme, kesit kaybı, toprak Birikmesi | Malzeme bozulması ve kaybı, niteliksiz müdahale | Temizleme, sağlamlaştırma, bütünleme | Strüktürel çatlaklar kimyasal bağlayıcı harçla enjeksiyon yapılarak sağlamlaştırılacak, malzeme kaybı özgün malzemeyle tamamlanacak, demir gergi temizlenecektir. |

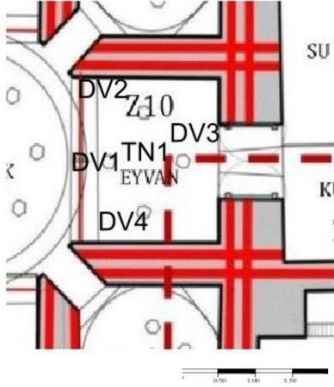
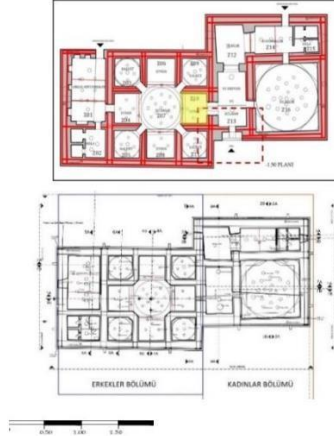
| Erkekler Bölümü | |
|---|---|
| Eyvan - Rölöve | Anahtar Plan (-1.50 ve +0.50 kotu-Rölöve) |

| Yapı Ögesi Kodu | Sorun Ve Sebebi | Sorun Türü | Restorasyon Tekniği | Müdahale Biçimi |
|---|---|---|---|---|
| DV1 | Moloz taş malzemede kırılma, dökülme, çürüme yüzey kaybı, harç ve derzlerde erime, dökülme, kesit kaybı, toprak Birikmesi | Malzeme bozulması ve kaybı, niteliksiz müdahale | Temizleme, sağlamlaştırma, bütünleme | Strüktürel çatlaklar kimyasal bağlayıcı harçla enjeksiyon yapılarak sağlamlaştırılacak, malzeme kaybı özgün malzemeye tamamlanacak, demir gergi temizlenecektir. |

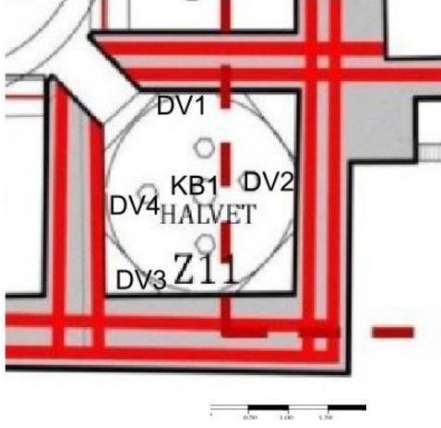
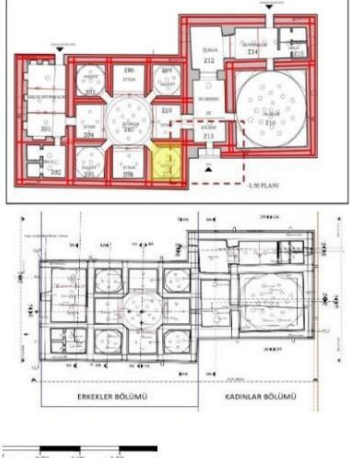
| Erkekler Bölümü | |
|---|---|
| Halvet - Rölöve | Anahtar Plan (-1.50 ve +0.50 kotu-Rölöve) |

| Yapı Ögesi Kodu | Sorun Ve Sebebi | Sorun Türü | Restorasyon Tekniği | Müdahale Biçimi |
|---|---|---|---|---|
| DV1 | Moloz taş malzemede kırılma, dökülme, çürüme yüzey kaybı, harç ve derzlerde erime, dökülme, kesit kaybı, toprak Birikmesi | Malzeme bozulması ve kaybı, nitelsiz müdahale | Temizleme, sağlamlaştırma, bütünleme | Strüktürel çatlaklar kimyasal bağlayıcı harçla enjeksiyon yapılarak sağlamlaştırılacak, malzeme kaybı özgün malzemeye tamamlanacak, demir gergi temizlenecektir. |
