**T.C.**  
**İZMİR DEMOKRASİ ÜNİVERSİTESİ**  
**LİSANSÜSTÜ EĞİTİM ENSTİTÜSÜ**

**YÜKSEK LİSANS TEZİ**  
**MAKİNE MÜHENDİSLİĞİ ANABİLİM DALI**

**RÜZGAR TÜRBİNİ KANATLARI İÇİN HASAR TESPİT YÖNTEMLERİ VE**  
**ONARIM SÜREÇLERİ**

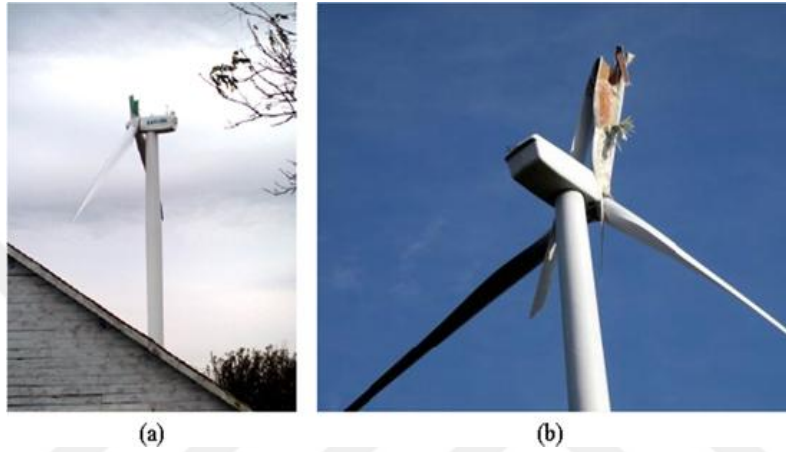
23 Ekim 2008'de, Illinois eyaletinin Wyanet kenti yakınlarındaki küçük ölçekli bir rüzgar çiftliğinde yer alan dört türbinden birinin kanadı kırılmıştır. Kırılan kanat, türbinin tabanından yaklaşık 100–150 feet uzaklıktaki bir mısır tarlasında bulunmuştur. Kanadın yaklaşık 140 feet uzunluğunda ve en geniş noktasında 15 feet genişliğinde olduğu rapor edilmiştir. Benzer bir olay, 2009 yılında Wessington Springs Rüzgar Çiftliği'nde meydana gelmiş ve şiddetli rüzgarlar sonucunda bir General Electric 1,5 MW rüzgar türbininin kanadı parçalanmıştır [9].

**Şekil 2.3.1.** (a) Wyanet'te kanat kırılması; (b) şiddetli rüzgarlar nedeniyle parçalanmış kanat [9].

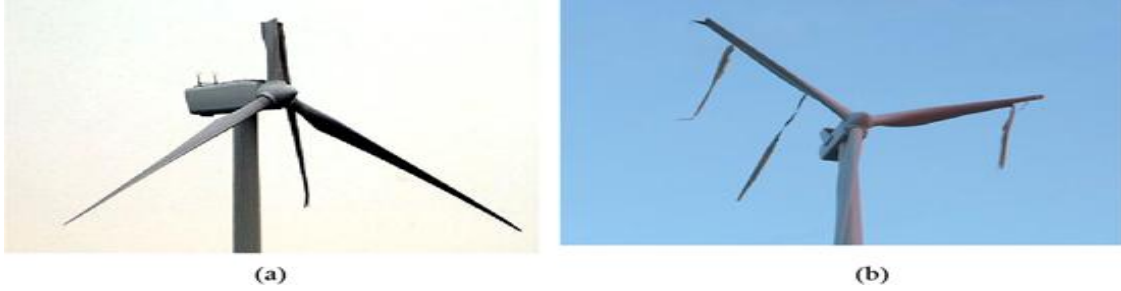
Rüzgar türbini kanat arızalarının başlıca nedenleri arasında çevresel etkenler ve insan kaynaklı müdahaleler yer alsa da, hatalı üretim süreçleri de beklenmeyen yapısal arızalara neden olabilir. Örneğin, Ohio'daki bir türbinde meydana gelen arıza, kanadın ana taşıyıcı bileşeni olan kirişte kullanılan karbon fiberdeki üretim kaynaklı bir kırışıklık nedeniyle ortaya çıkmıştır. Kanat, yüksek rüzgar yüklerine tekrar tekrar maruz kaldıkça bu kırışıklık ilerlemiş ve sonunda ciddi bir yapısal arızaya yol açmıştır [29].

**Şekil 2.5.1.** (a) 2008'de Kirkheaton'da kırılan 66,5 m'lik bir türbin kanadı; (b) 25 Nisan 2012'de Ohio'da parçalanan ve enkazın etrafa dağıldığı iki kanat [30, 31].

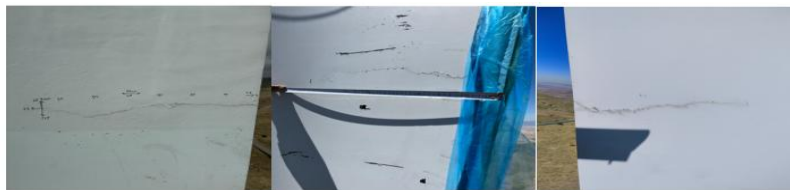
Şekil 4.1.6.1. Arka kenar çatlak hasarı

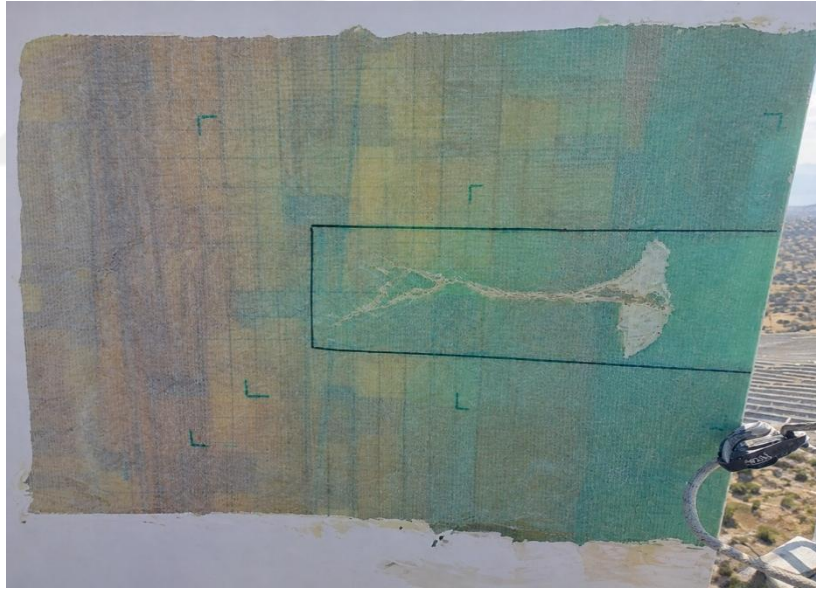
**Şekil 4.1.7.1.** Arka kenar çatlak hasarı

Görsel muayene sonucu işaretli alanda arka kenar çatlak hasarı (TE crack) hasarı görülmekte, buradaki işlem çatlağın ulaştığı derinliğe kadar yüzey temizlendikten sonra taşlamak olacaktır. Çatlağın son bulunduğu konumdan itibaren onarım işlemi için hazırlıklar yapıp ölçüler alınır.

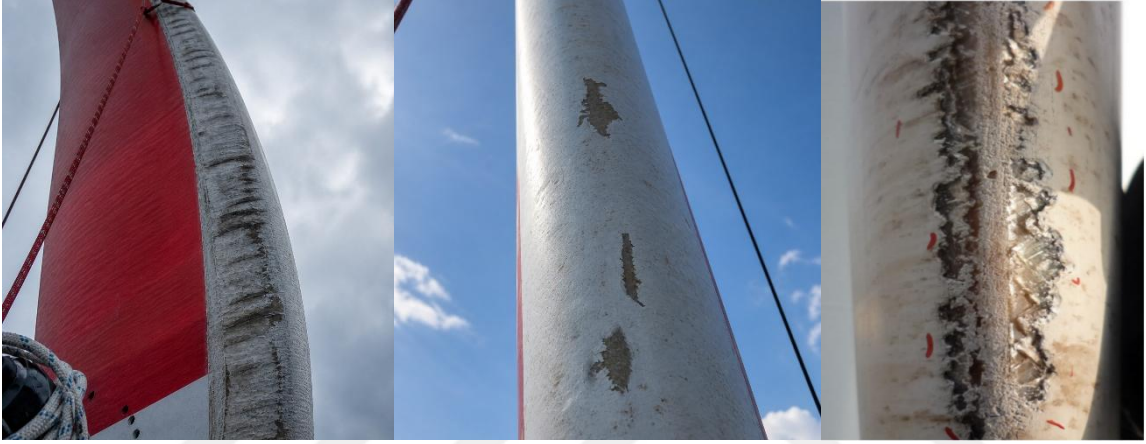
Şekil 4.2.6.1. Ön kenar erozyon hasarları

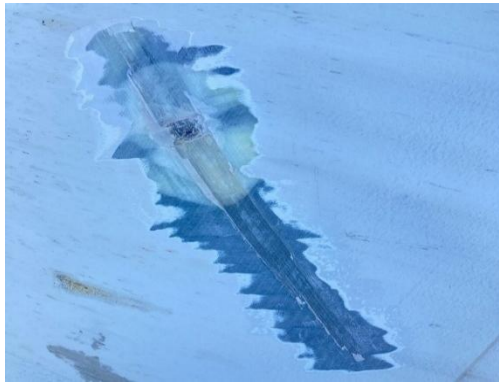
Yıldırım düşmesi, rüzgar türbini kanatlarında hem yüzeysel hem de yapısal açıdan çeşitli hasarlara yol açabilmektedir. Yüzeyde meydana gelen yanık izleri veya delikler, kanadın aerodinamik özelliklerini olumsuz etkileyerek performans kaybına neden olabilir. Bunun yanı sıra yıldırımın oluşturduğu yüksek enerji, kanat içerisindeki kompozit malzeme tabakalarını etkileyerek yapısal bütünlüğün zayıflamasına ve uzun vadede daha ciddi mekanik problemlerin ortaya çıkmasına yol açabilmektedir. Ayrıca yıldırım, türbinin elektriksel sistemlerine de zarar vererek kontrol sistemleri, sensörler ve diğer elektrik bileşenlerinde arızalara neden olabilir. Yıldırım sonrası oluşan çatlak ve delikler ise su ve benzeri dış etkenlerin kanat içerisine sızmasına imkan tanıyarak hasarın ilerleyip problem oluşmasına sebebiyet verebilmektedir.

Şekil 4.3.2.1. Yıldırım hasarı

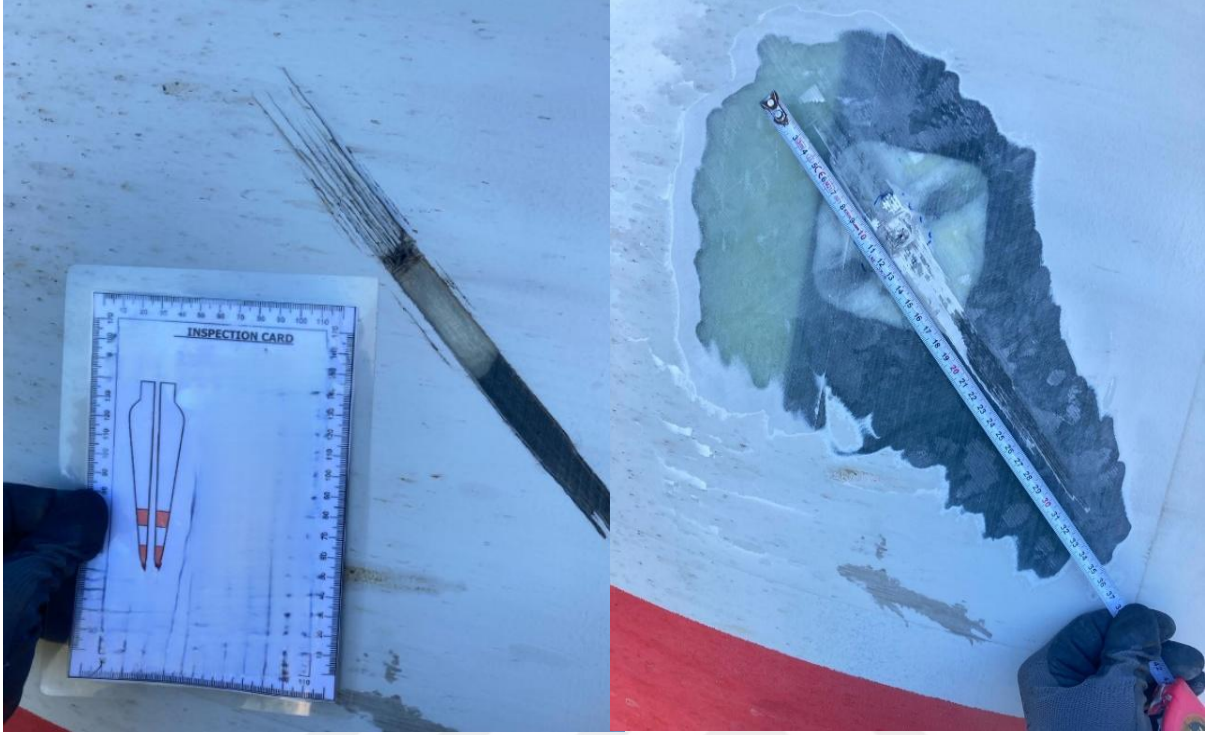
Şekil 4.3.12.1. Yıldırım hasarı tespiti

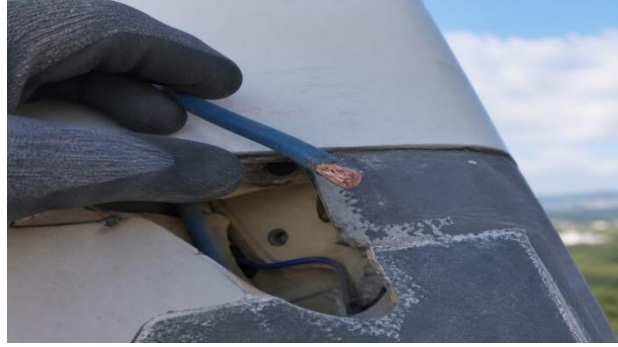
Şekil 4.5.11.1. Yıldırım sonrası hasar görmüş LPS sistemine ait tip reseptör hasarı

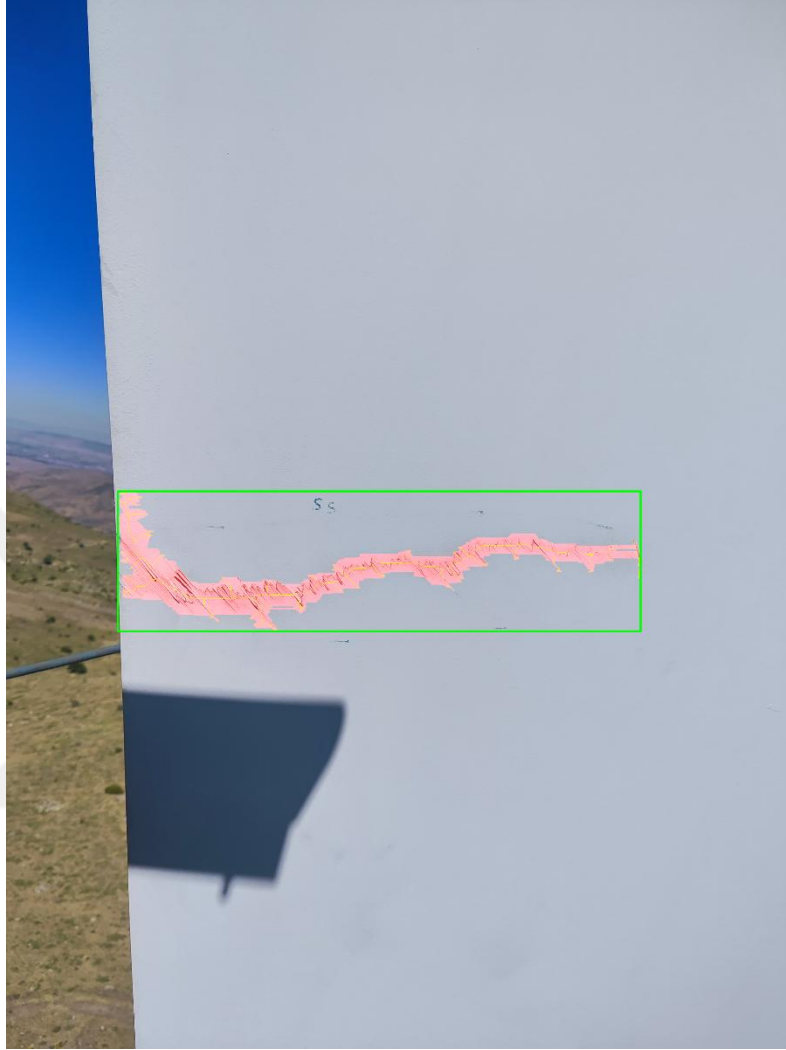
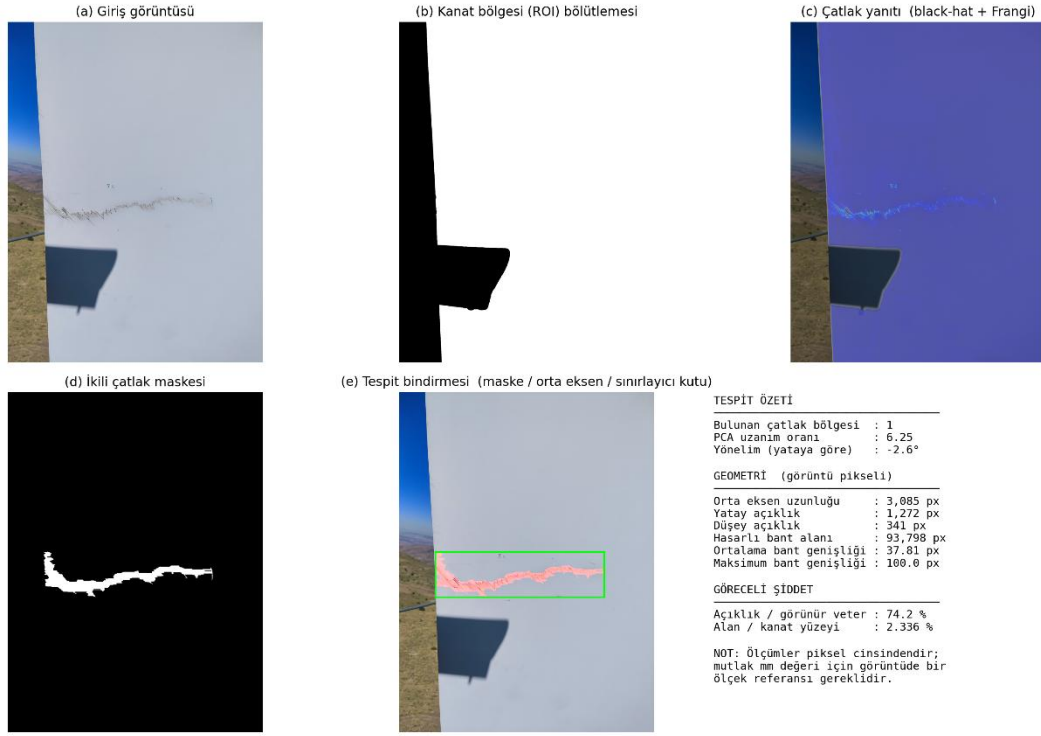
Bu çalışmada, bir rüzgâr türbini kanadının sahada çekilmiş tek bir muayene fotoğrafı üzerinde, eğitim verisi gerektirmeyen klasik görüntü işleme tabanlı bir yüzey çatlağı tespit yöntemi geliştirilmiştir. Önerilen işlem hattında öncelikle kanat yüzeyi, parlaklık ve doygunluk eşiklemesi (HSV) ile arka plandan (gökyüzü, arazi, korkuluk ve gölge) ayrıştırılarak ilgi bölgesi (ROI) belirlenmiş, ardından CLAHE yöntemiyle aydınlatma düzeltmesi uygulanmıştır. Çatlağa ait koyu ve eğrisel yapılar, black-hat morfolojik dönüşümü ile Frangi sırt (ridge) süzgecinin birleştirilmiş yanıtı kullanılarak belirginleştirilmiş; kontrastı boyunca değişen çatlağın sürekliliği histerezis eşikleme ile korunmuştur. Elde edilen aday bölgeler, temel bileşen analizine (PCA) dayalı uzanım oranı ve doluluk ölçütleriyle sınıflandırılarak çatlak; gölge ve yüzey işaretlemeleri gibi yanıltıcı yapılardan ayırt edilmiştir. Geliştirilen yöntem, kanat yüzeyinde görünür veterin yaklaşık %74'ünü kateden ve yataya göre  $-2,6^\circ$  eğime sahip tek bir

enine çatlağı başarıyla tespit etmiş; çatlağın orta eksen uzunluğu, açıklığı, yönelimi ve hasarlı bant genişliği gibi geometrik büyüklükleri piksel cinsinden elde edilmiştir.

**Şekil 6.6.1.** Arka kenar çatlağının görüntü işleme yöntemleriyle tespiti

**Şekil 6.6.2.** Görüntü işleme algoritmalarıyla arka kenar çatlağının detaylı analiz sonuçları
