**YÜKSEK LİSANS TEZİ**

**ŞANLIURFA BÜYÜKŞEHİR BELEDİYESİ ATIKSU ARITMA TESİSLERİ  
İŞLETİM SORUNLARI**

**Yavuz Selim BOYACI**

**ŞANLIURFA  
2017**

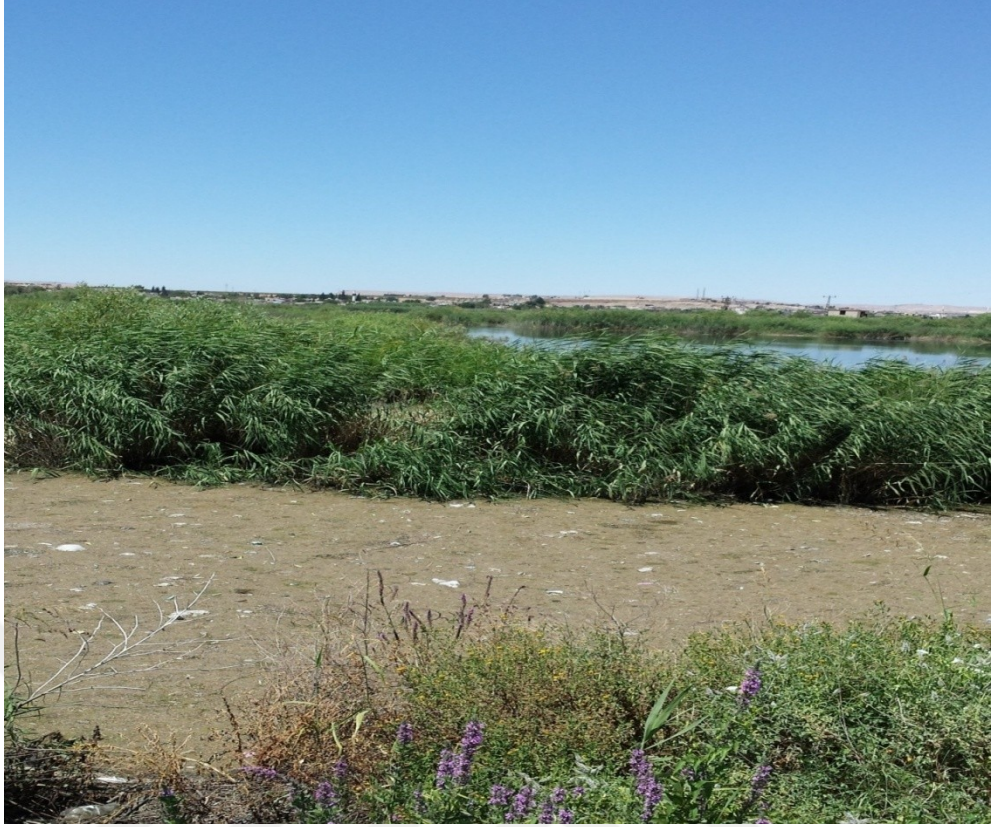
Şekil 4.24. Birecik atıksuyunun Fırat'a boşaldığı yer

Merkez Nüfusu = 42.492 kişidir.(TÜİK-2015). Kanalizasyon sistemi mevcut olup Arıtma Tesisi bulunmamaktadır. Terfi merkezinde toplanan atıksular Fırat nehrine deşarj edilmektedir. Şekil 4.6.1 de Birecik ilçesinin atıksularının Fırat nehrine boşaldığı noktanın resmi verilmiştir.

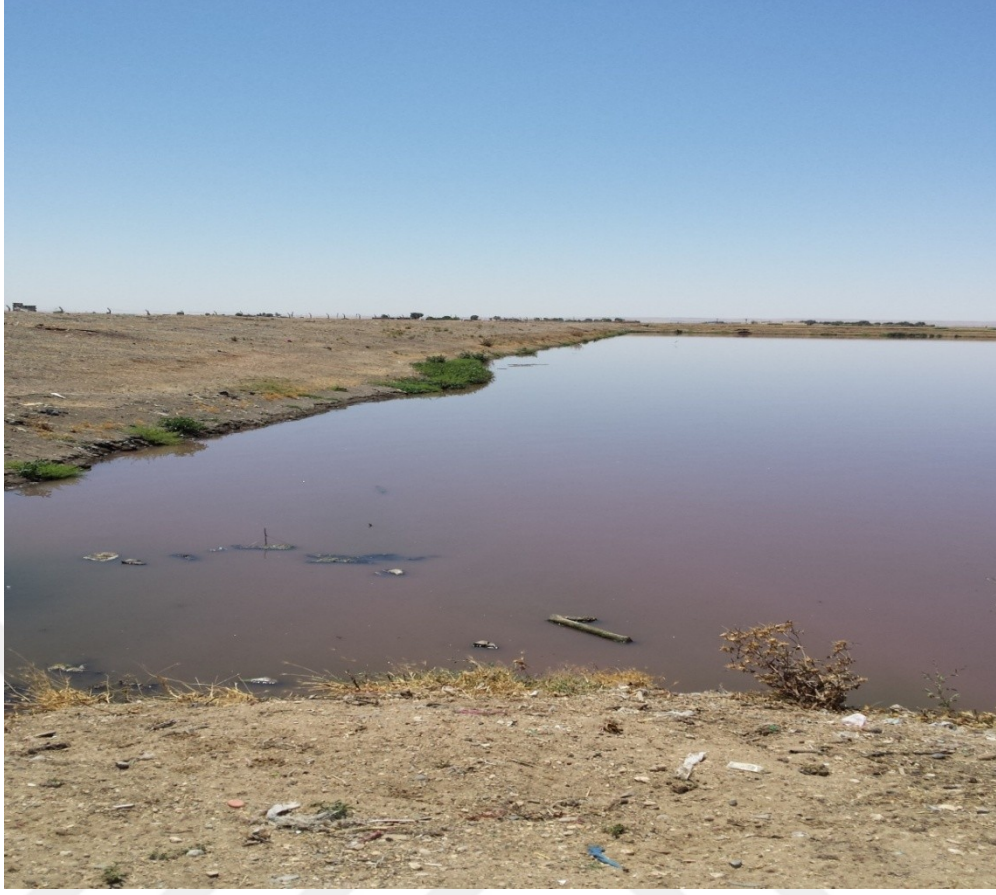
Şekil 4.27. Suruç stabilizasyon havuzu

Merkez Nüfusu = 51.964 kişidir.(TÜİK-2015). Toplanan atıksular stabilizasyon havuzunda bekletildikten sonra dereye deşarj edilmektedir. Şu anda mevcut olan havuzların Projesi 1979 yılında yapılmış ve inşaatı 1982 de tamamlanarak hizmete alınmıştır.

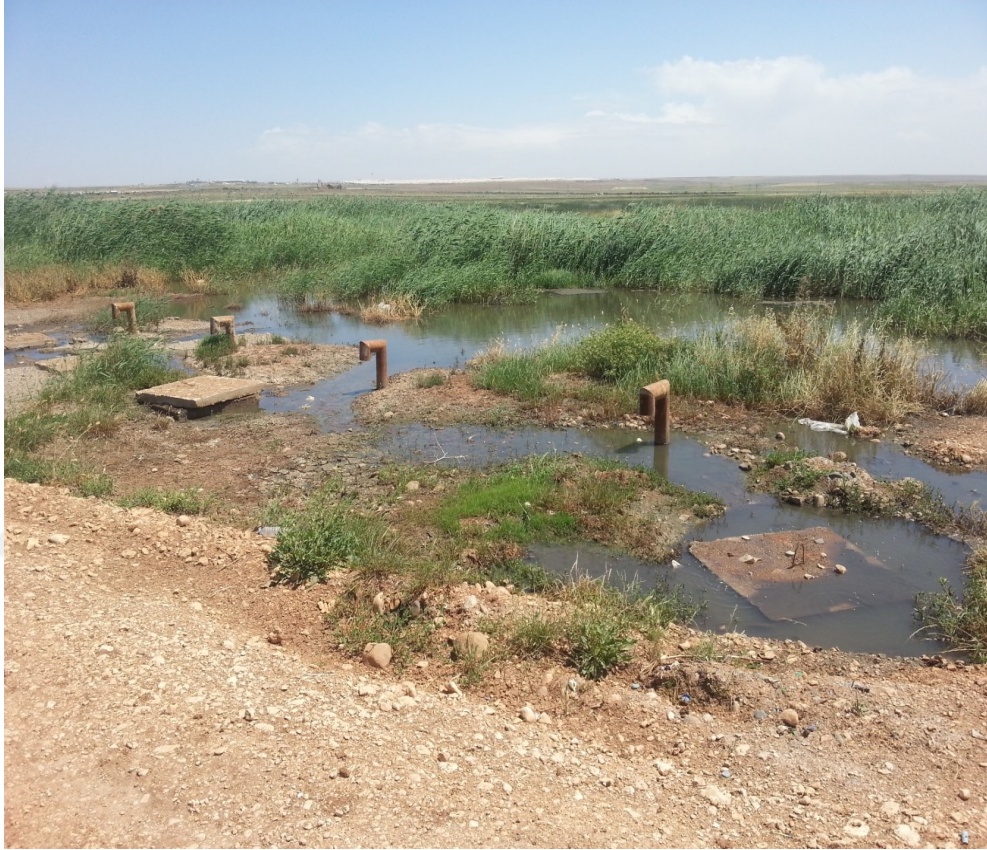
Şekil 4.28. Onbirnisan arazide arıtma

Onbirnisan arıtma tesisi şu anda çalışamaz haldedir. Sebebi ise; tesisin yerleşim alanı etrafı tarım arazileri olup, sulama yapıldığı zamanlar tesise gelen aşırı çamurlu drenaj suları engellenememiş ve tesisin başındaki 4 gözlü fosseptik tankı gerekli sürelerle boşaltılmamış, bu nedenlerle tesis tıkamış ve aşırı yağış ve sulama olduğu zamanlar bataklık görünümüne çevrilmiştir. Şekil 4.10.2. de tesisin mevcut durumu resmedilmiştir.

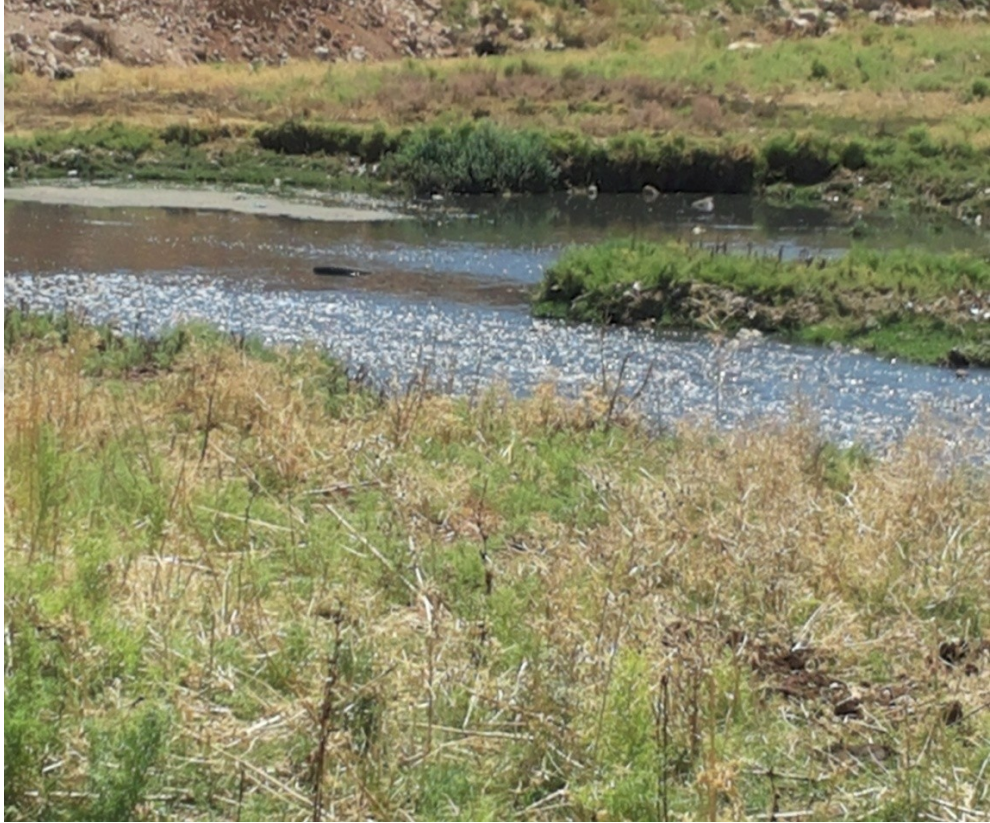
Şekil 4.29. Viranşehir atıksu deşarj noktası

Merkez Nüfusu = 104.033kişidir. Atıksu Arıtma Tesisi bulunmamaktadır. Mevcut durumda Kanalizasyon sistemi ile toplanan evsel atıksular, Curcup Deresine deşarj edilmekte ve ardından Aslanbaba Akarsuyu ile birleşmektedir.

Viranşehir AAT için Avrupa Birlięi'nin finansal desteęi ile GrontmijMühendislik Müřavirlik ve Tasarım Ltd. řti. tarafından hazırlanan master plan projesi hızlı bir řekilde hayata geçirilmelidir. Ayrıca bu tesis için de oluşacak çamurlar için Çamur Yönetim Planı oluşturulmalıdır.
