**YEREBATAN SARNICI RESTORASYON  
AŞAMALARI VE KORUMA SÜRECİ**

**YÜKSEK LİSANS TEZİ**

**FARUK YILDIRIM**

**İSTANBUL, 2021**

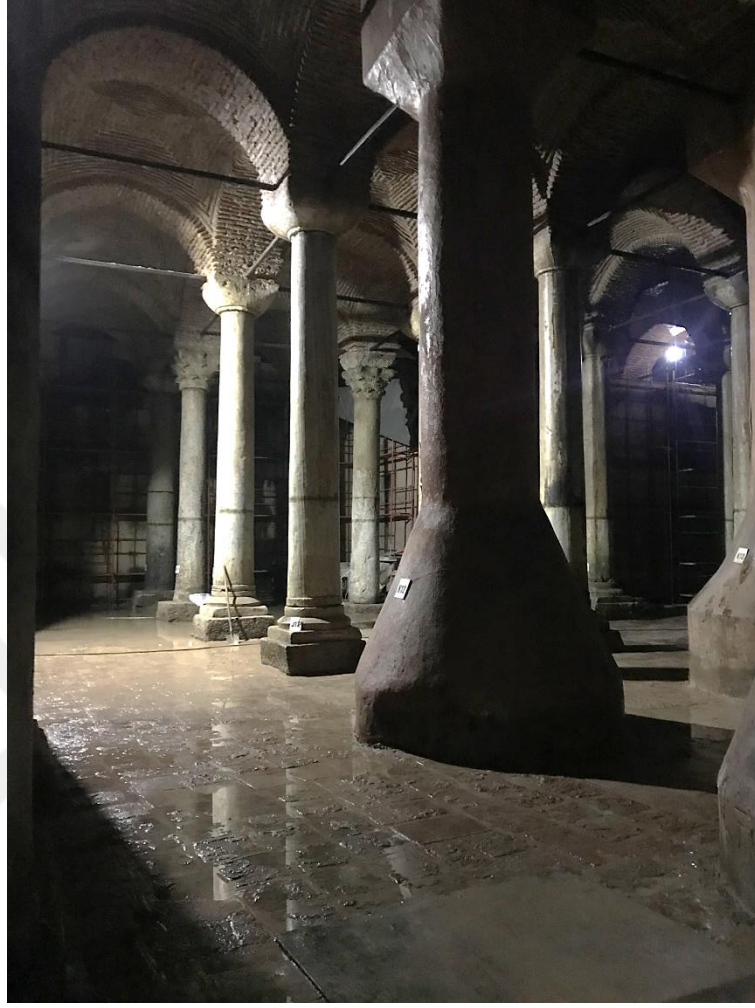
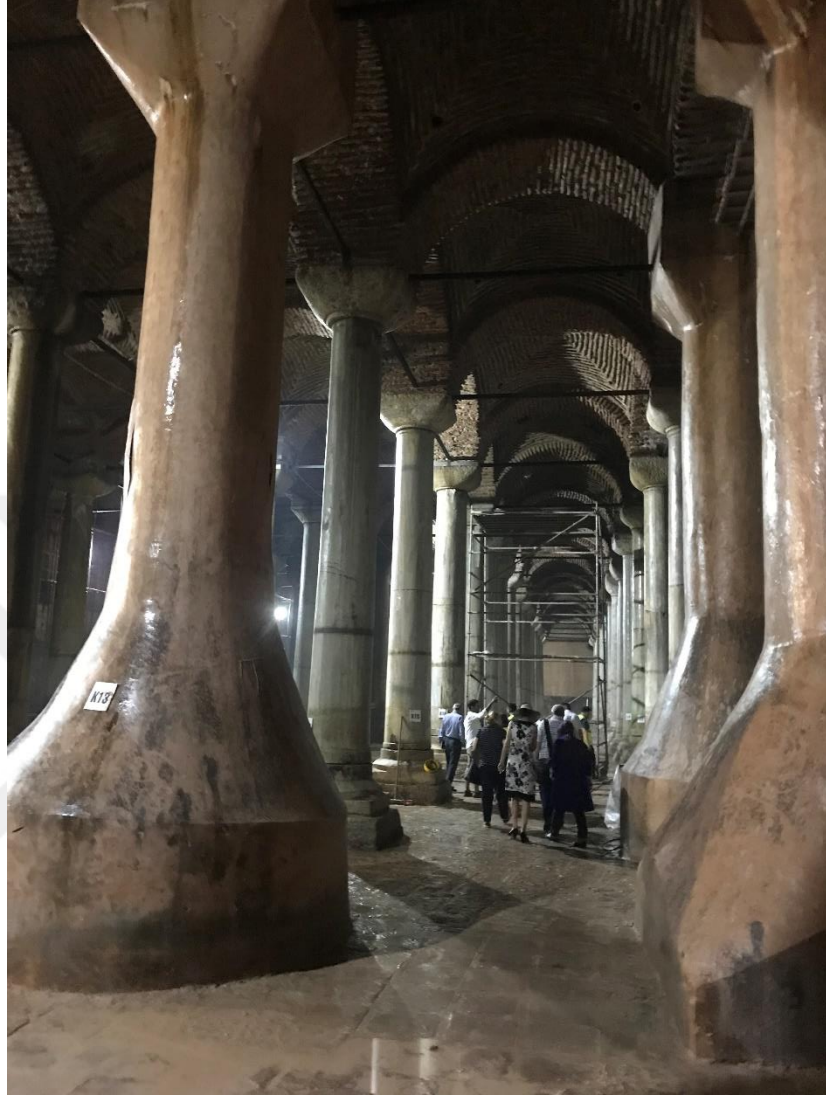
Sarnıcın ortasına doğru kuzeydoğu duvarı önünde yer alan 8 sütun, 1955-1960 yıllarında yapılan bir inşaat sırasında kırılma tehlikesine maruz kalmalarından ötürü her biri kalın bir beton tabaka içine alınarak dondurulmuş ve bu yüzden eski özelliklerini kaybetmişlerdir (Şekil 4.18-4.19).

**Şekil 4. 18.** Betonarme ile güçlendirilmiş fil ayağı şeklinde olan sütunlara bakış

**Şekil 4. 19.** Betonarme ile güçlendirilmiş fil ayağı şeklinde olan sütunlara bakış

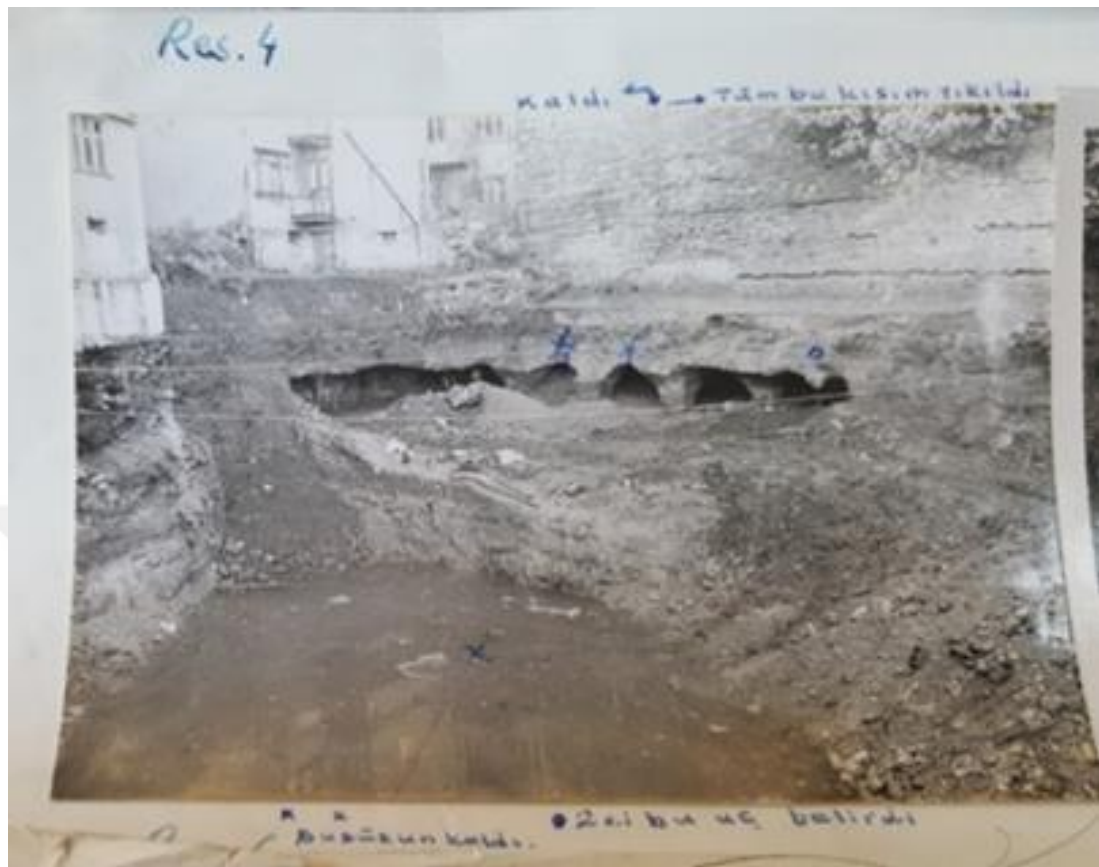
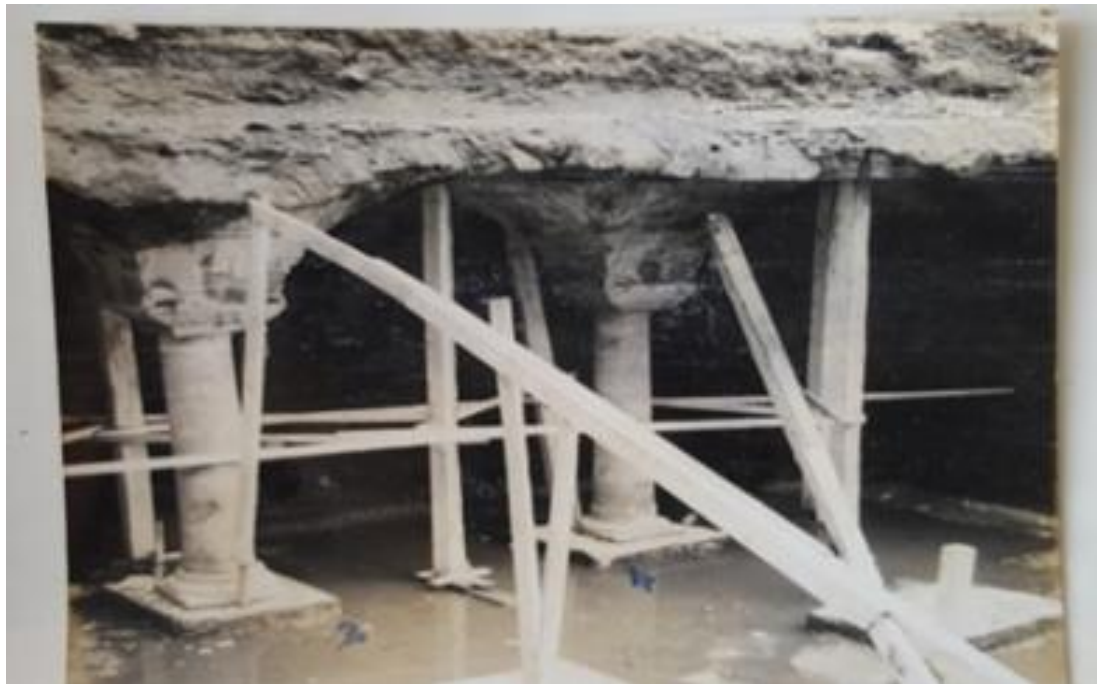
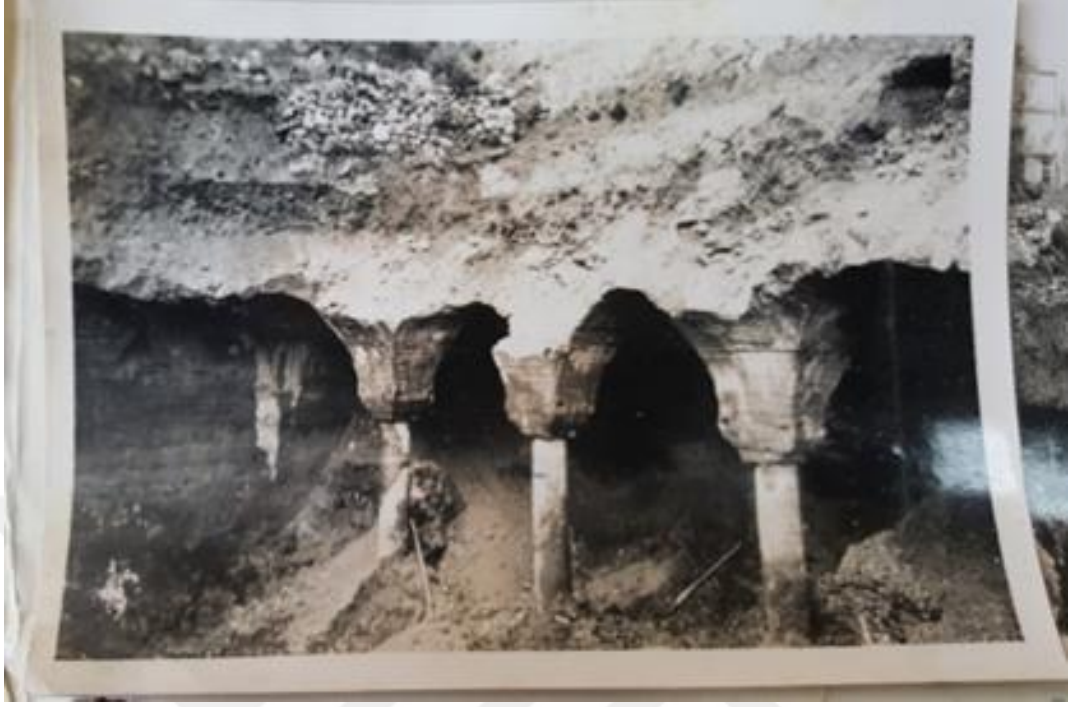
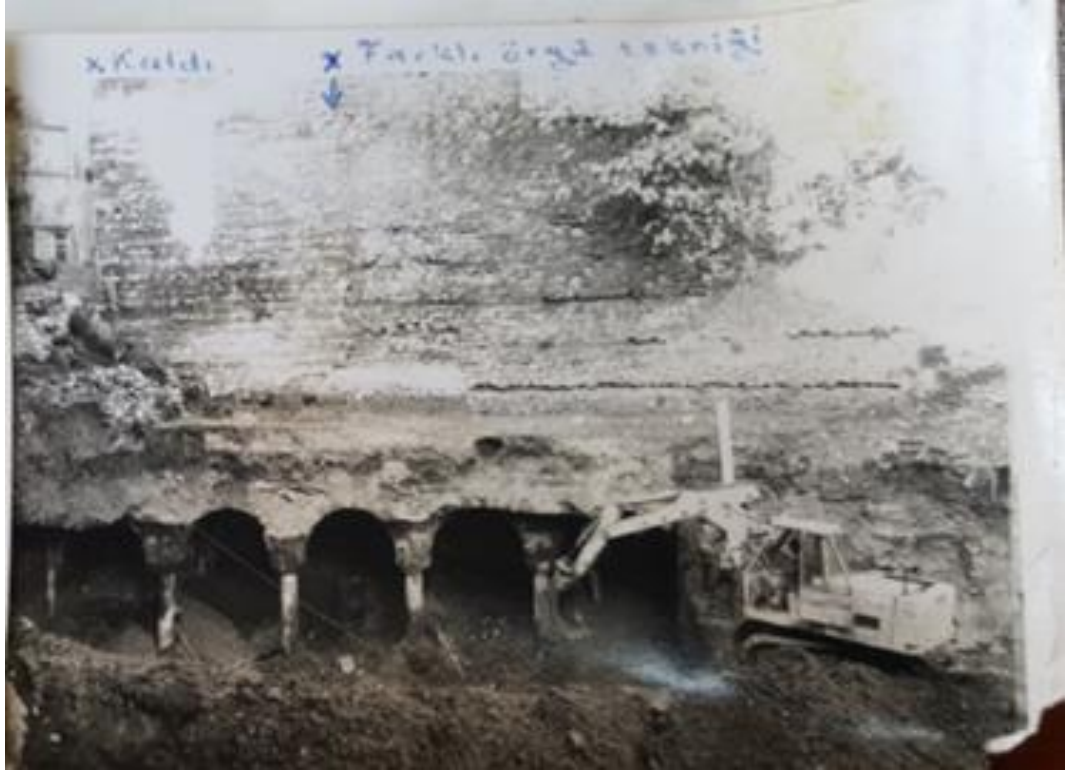
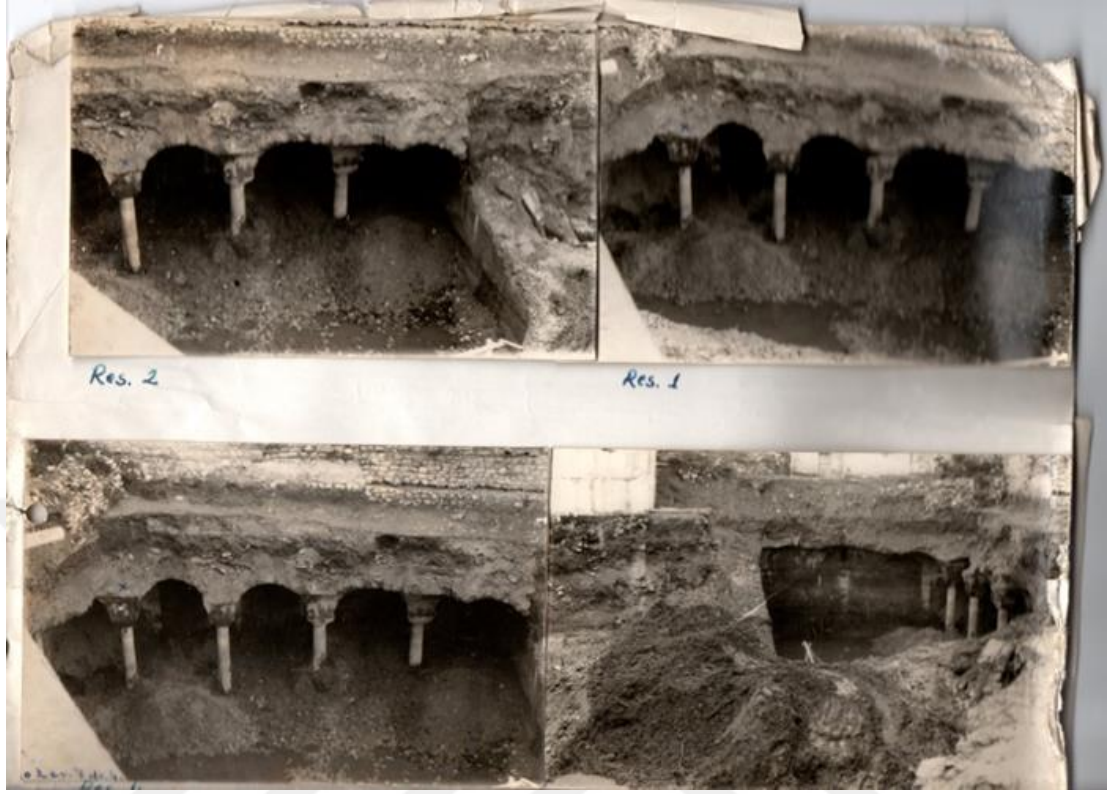
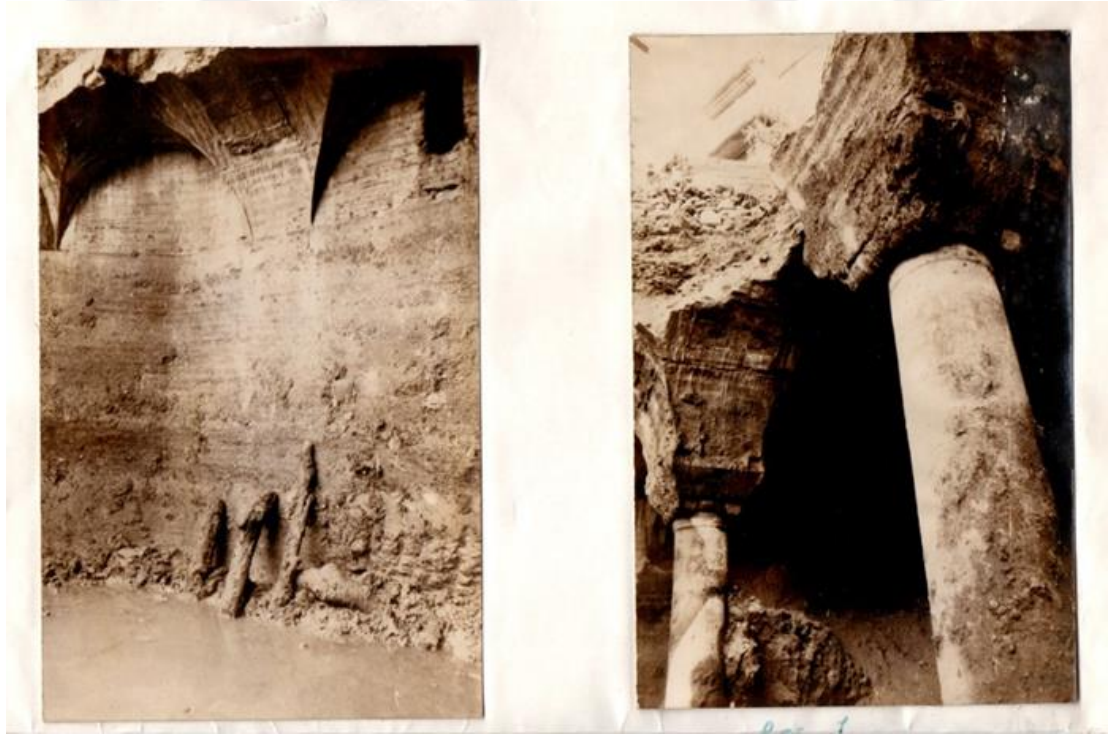
1968 tarihinde 54 Ada 37 Parselde bulunan İstanbul İli Özel İdare Binaları kompleksinin, sarnıç üzerinde yapılması kararlaştırılmış ve inşaat başlanmıştır. Ancak temel kazıları sırasında, özellikle üç katlı sağ üst köşedeki bloğun oturacağı kısımdaki sarnıç kolonlarının ve temellerinin tehlikeli derecede harap olduğunun farkedilmesinden ötürü inşaat durdurulmuştur (Şekil 4.28-4.33).

**Şekil 4. 28.** Hafriyat yapılan alan ve yıkılan duvar

**Şekil 4. 29.** Sütunların ahşap destek takviyesi ile koruma altına alınması

Şekil 4. 30. Hafriyat sonrası açığa çıkan kolonlar

Şekil 4. 31. Yıkılan duvar hafriyatının alımı

Şekil 4. 32. Hafriyat sonrası açığa çıkan sütunlar

Şekil 4. 33. Hafriyat sonrası açığa çıkan sütun başlık detayı

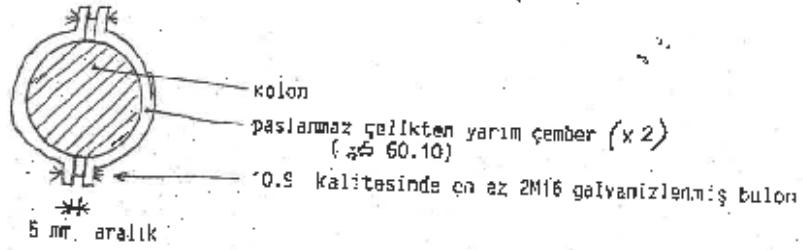
Şekil 4. 61. 16.05.1994 Tarihli sarmıç kolonlarına ilişkin hazırlanan teknik raporun ikinci sayfası

İstanbul Büyükşehir Belediye Başkanlığı, Yatırım Planlama Müdürlüğüne  
13.4.1994 tarih ve R-498 sayılı yazıları ile, Sultanahmet Yerebatan  
sarnıcının mermer kolonlarından bazılarında oluşan yeni ve eski çatlaklara  
ilişkin ön tedbirler konusunda, Prof. M.Ö. YORULMAZ raporunu incelen-  
mesi, görüş bildirilmesi istenmektedir.

Sarnıç planı ve Sayın Prof. M.Ö. Yorulmaz'ın kolon çatlaklarına ilişkin  
teknik raporu incelenmiştir. Rapordaki görüşlere aynen katılmaktadır.  
Böylece olarak :

a) Çatlakların bağlanmış olduğu kolonlarda, kolon çapının 1/5 (bir buçuk)  
katını aşmayan aralıklarla

b) Çatlama ihtimali olan kolonlarda ise, kolonun her iki ucu ile üçtebir noktalarında,

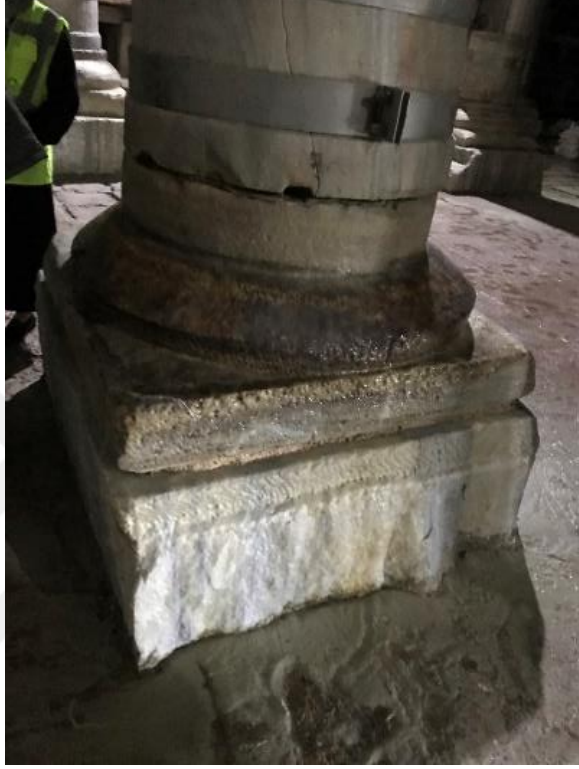
Sarnıcın orta akstan bölünmesinin ardından ziyarete açık kalan güneybatı yönünde çatlak ve malzeme kaybı bulunan 11 adet mermer sütunun gövdesinde

řekil 4. 77. Malzeme kaybı olan kaide detayı

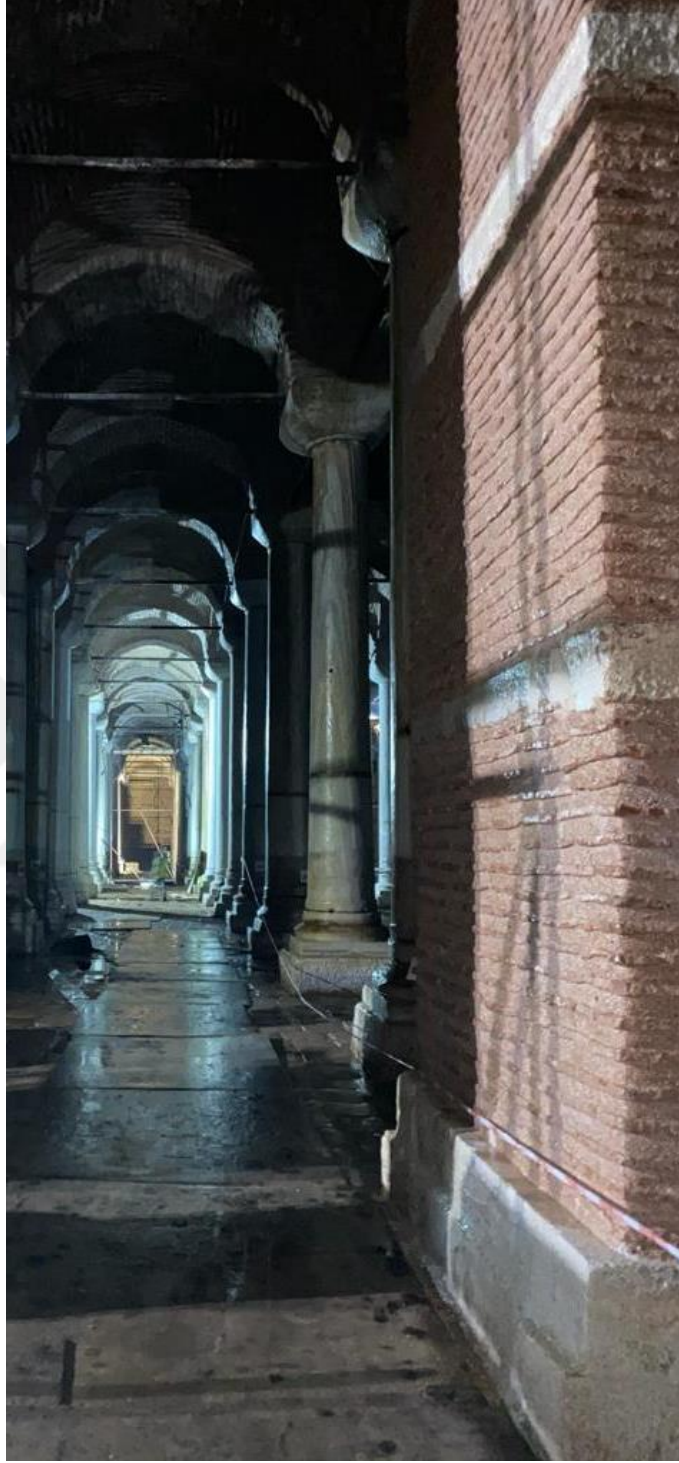
Şekil 4. 95. Osmanlı döneminde koruma altına alınmış tuğla ile kapatılmış sütunlarda raspa çalışmaları

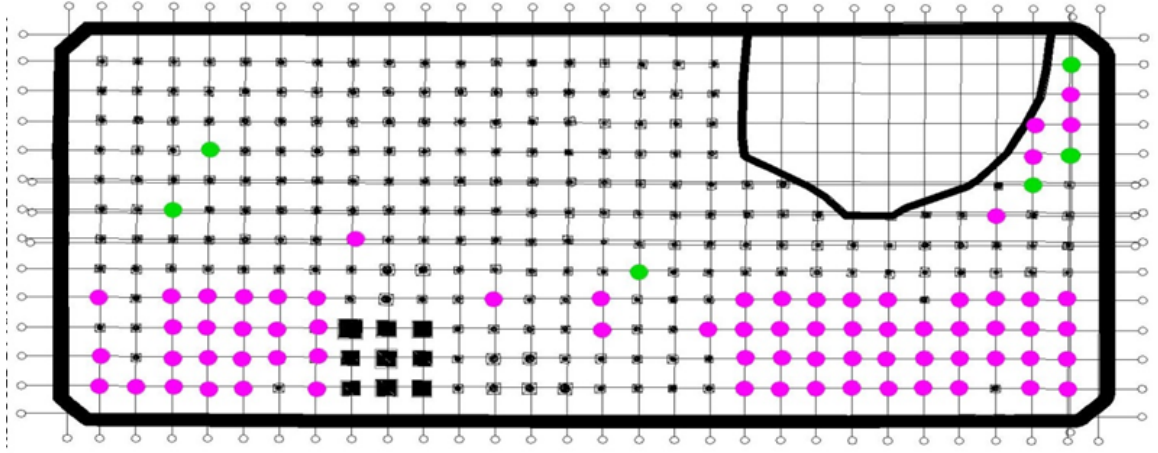
Şekil 4. 100. Çemberlenmiş impost ve korint başlıklı sütunlar( Hera Rest. Arşivi )

Yapılan esaslı onarımlarda çatlak olarak tespit edilen sütunlarda güçlendirme için çemberleme yapılmıştır. Çemberlenmiş olan impost ve korint başlıklı sütunlar, betonarme ile güçlendirilmiş ve taş örgü içerisine alınmış 8 adet sütun bir tablo ile renklendirilerek gösterilmiştir (Şekil 4.100-4.101).

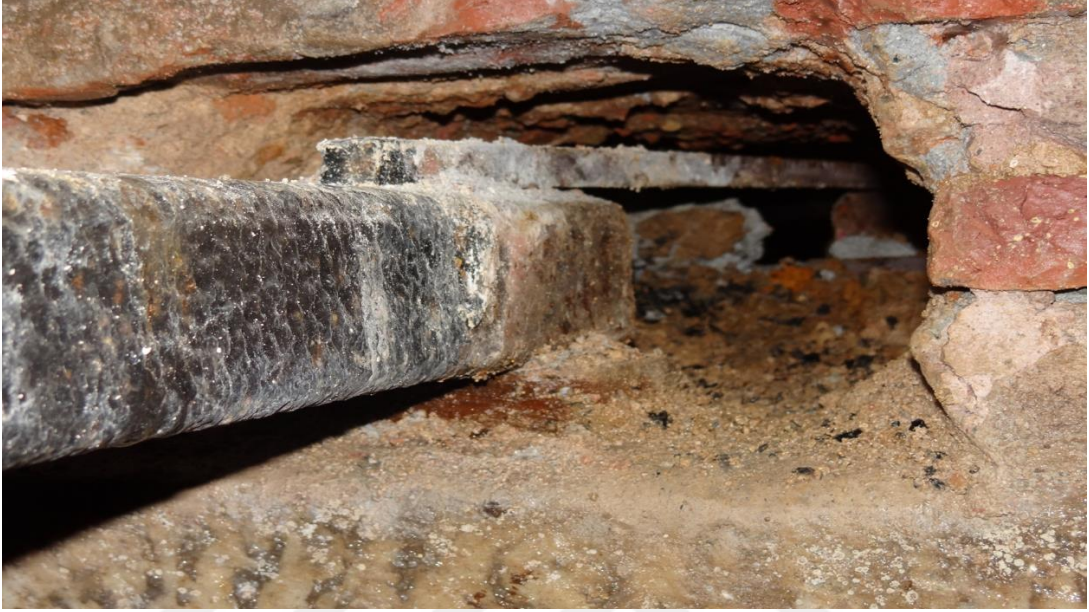
Sütunları bütüncül olarak sarması gereken gergi demirleri korozyona uğradığı için işlevini kaybetmiştir (Şekil 4.120-4.121). Gergi demirlerinin sütun başlarında sonlanmadan diğer sütuna geçişinin sağlanması gerekirken her sütun başında gergi demiri sonlanmıştır. Dolayısıyla olası bir deprem için sıkıntı teşkil ettiği gerekçesiyle

Şekil 4. 120. Korozyona uğramış gergi demiri detayı (Hera Rest. Arşivi)

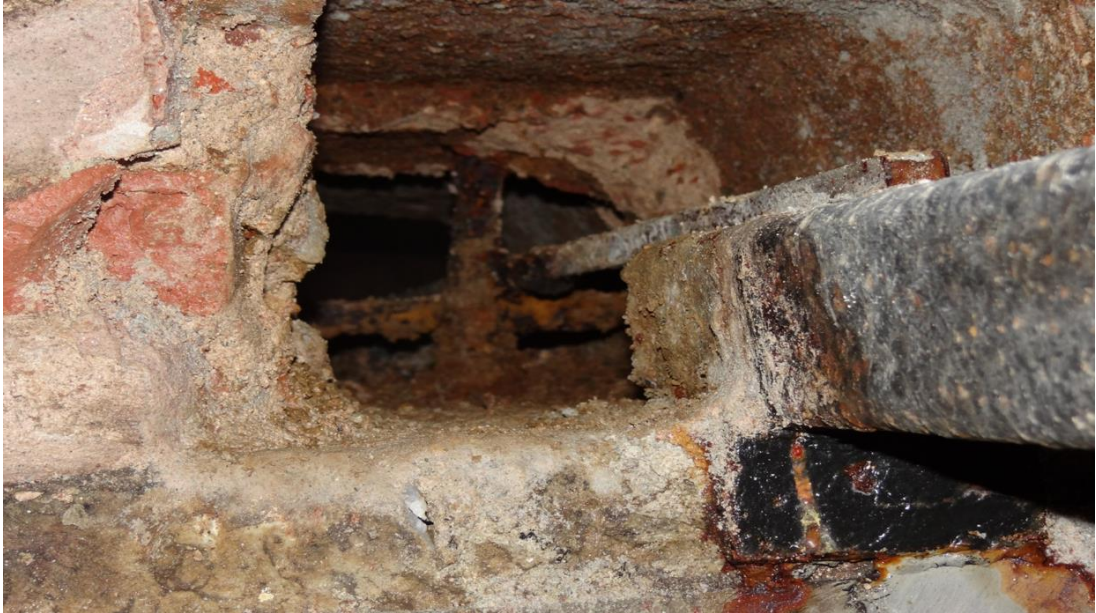
Şekil 4. 121. Korozyona uğramış gergi demiri, kenet ve gergi boşluğu detayı (Hera Rest. Arşivi).
