**SELÇUKLU VEZİRİ SAHİP ATA FAHRETTİN ALİ’NİN  
VAKIF ESERLERİNDEKİ ÇİNİLERİN GEÇİRDİĞİ  
ONARIMLAR VE MEVCUT KORUNMA  
DURUMLARININ DEĞERLENDİRİLMESİ**

**DOKTORA TEZİ**

**KÜLTÜR VARLIKLARINI KORUMA  
ANABİLİM DALI**

**MART 2021**

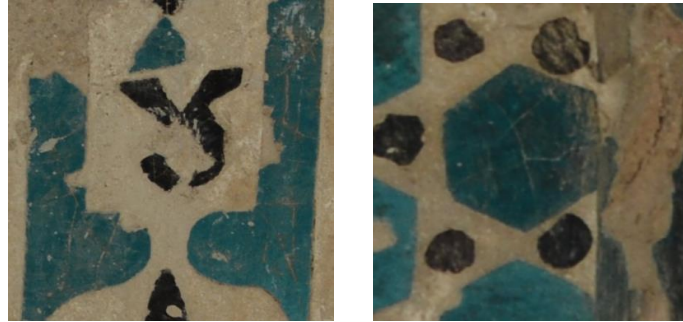
**Çatlak-kırık:** 1 ve 3 no.lu parçalarda kompozisyonu oluşturan turkuaz moru çinilerde ve 8 ve 10 no.lu parçalarda kompozisyonu oluşturan patlıcan moru çinilerde sır yüzeyini etkileyen çatlak-kırıklar mevcuttur (Resim 5.40, 5.41, 5.42, 5.43).

Resim 5. 40. Türbe eyvan, doğu duvar, 1 no. lu çiniler, çatlak-kırık.

Resim 5. 41. Türbe eyvan, doğu duvar, 3 no. lu çiniler, çatlak-kırık.

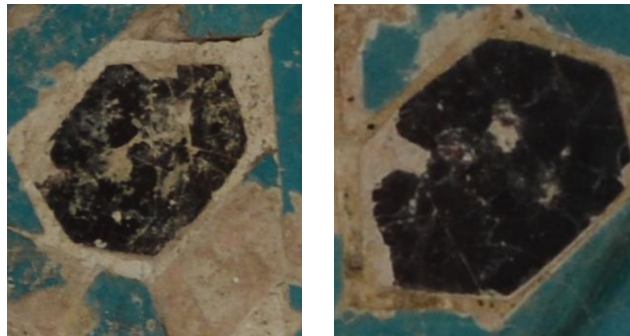
Resim 5. 42. Türbe eyvan, doğu duvar, 8 no. lu çiniler, çatlak-kırık.

Resim 5. 43. Türbe eyvan, doğu duvar, 10 no. lu çiniler, çatlak-kırık.

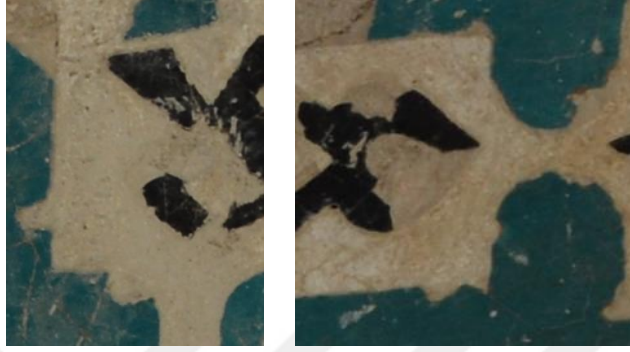
**Parça kaybı:** Türbe eyvan çinilerinin tamamında genele yaygın olarak parça kaybı mevcuttur. 1 ve 2 no.lu parçaların turkuaz ve patlıcan moru çinilerinin kenar ve köşelerinde sır yüzeylerini etkileyen parça kaybı görülmektedir (Resim 5.44, 5.45).

Resim 5. 44. Türbe eyvan, doğu duvar, 1 no. lu çiniler, parça kaybı.

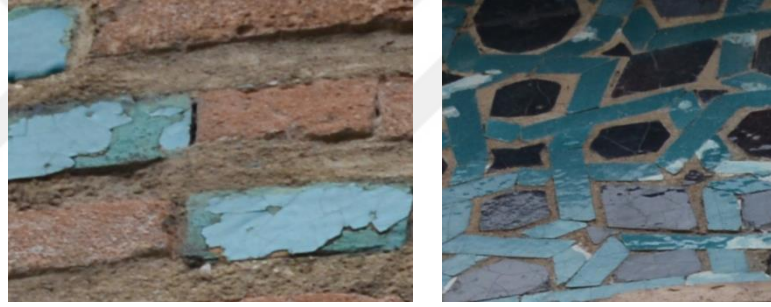
**Çatlak:** Minarede güney ve güney-batı cephede bulunan özgün sırlı tuğla ve çini parçalarının tamamına yakınında sır yüzeyinde kılcal çatlaklar görülmektedir (Resim 5.120, 5.121).

Resim 5. 120. Mescit, minare gövde kısmı, güney cephe, çatlak.

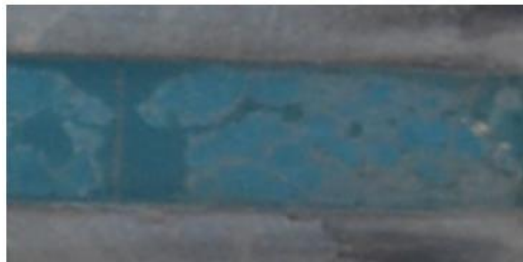
**Çatlak ve kırık:** düğümlü doğu panonun sağ kenarında ve batı panonun da sağ ve sol kenarlarındaki az sayıdaki turkuaz renkli mevcut özgün çinilerin çamurunda ve sır yüzeylerinde görülmektedir. Çatlak ve kırıklar, tamamlama müdahalesi yapılan bölümlerde hem dolgu hem de boyama renk farkına göre tespit edilebilmiştir (Resim 5.194). Bozulma biçimleri incelendiğinde, tümünde çatlağın tamamlanması ile parçada çok parçaya ayrılan kırık olduğu söylenebilir.

Resim 5. 194. Taç kapı, batı kenar, düğümlü pano, çatlak-kırık oluşumu.

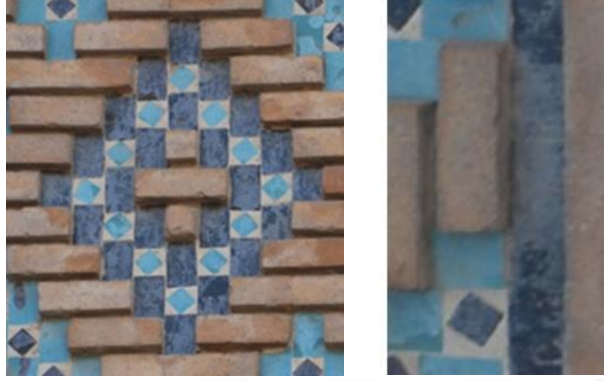
**Renk bozulması:** Özellikle yazılı panolardaki mevcut çini parçalarda ve bu çini parçaların tamamlamasında kullanılan alçı harç sıvalı ve boyalı alanlarda renk bozulması mevcuttur.

Resim 5. 195. Taç kapı, doğu kenar, “Ali” yazılı pano, renk bozulması.

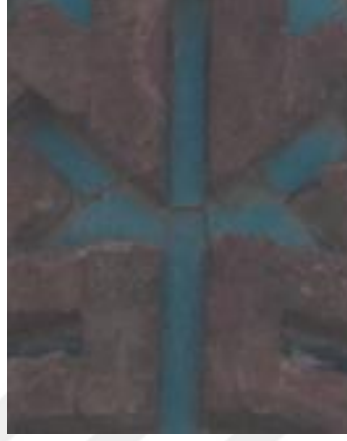
Parça kayıpları uzaktan açık bir şekilde anlaşılamasa da yapılan tamamlama izlerini gösteren renk ve sırlı yüzeydeki parlaklık farklılıkları parça kayıplarını net bir şekilde ortaya koyarak kayıpların da daha kolay anlaşılmasına kılavuzluk etmiş ve imkân sağlamıştır (Resim 5.206)

Resim 5. 206. Minare, dilimli gövde, batı taraf, parça kaybı.

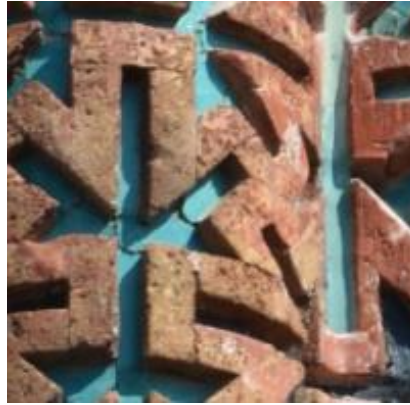
**Çatlak ve kırık:** Dilimli gövdenin genele yaygın olarak özgün mevcut çinilerin çamurunda ve sırt yüzeylerinde çataklar ve kırıklar görülmektedir. Özellikle minare gövdesinin kuzey ve batı yönlerinde oluşan çatlak ve kırıkların tamamlama müdahalesi yapılmış olmasına rağmen hem kot farklılıkları hem de sırt yüzeyinin parlaması ile çatlak ve kırıklar tespit edilebilmiştir (Resim 5.207).

Resim 5. 207. Minare, dilimli gövde, batı taraf, çatlak-kırık.

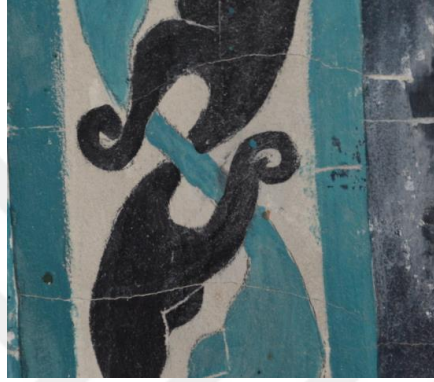
Alçı harçla tamamlanan kısımlarda çatlaklar ile bu alanların üzerine uygulanan renklerde ise kabuklanarak dökülme görülmektedir (Resim 5.221, 5.222).

Resim 5. 221. Mihrap, sol taraf kuşak, sıva çatlakları.

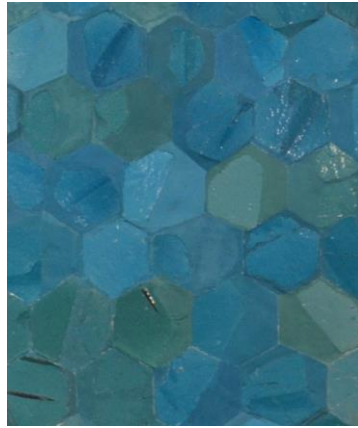
**Parça kaybı:** Kuzey eyvan, arka duvar, sol (batı) panoda neredeyse tüm altıgen karolar parça kaybına uğramış durumdadır. Buradaki kayıplar birim karonun yarısından fazla olan  $3/2$  lik kayıplardan karoların kenar-köşelerdeki küçük parça kayıplarına kadar farklı ölçülerdedir (Resim 5.256).

Resim 5. 256. Hankah, kuzey eyvan, arka duvar, sol pano çinileri, parça kaybı.

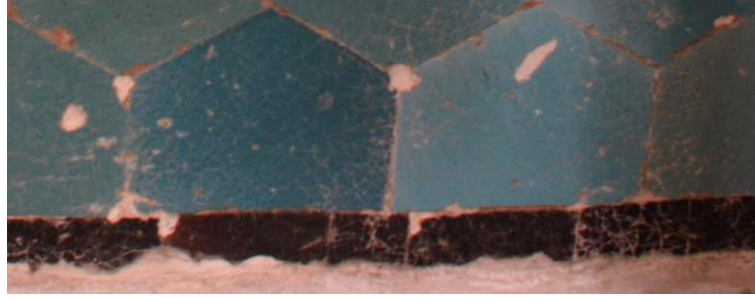
**Çatlak-kırık:** Batı, kuzey ve güney eyvan duvarlarındaki özgün ve sonradan üretilen çinilerde sırlı yüzeyde kılcal çatlaklar ve birim çinide de kırıklar görülmektedir. Bozulma türü batı eyvanın arka duvarında, sağda ve solda kalan duvar panolarının zemine yakın alt kısımlarında zeminden yaklaşık iki karoyu kapsayacak şekilde çini sıralarında daha da belirgindir; Bu çinilerde görülen tuz çıkışları bozulmanın nedenini göstermektedir (Resim 5.260).

Resim 5. 260. Hankah, Batı eyvan, Ana eyvana bakan sağ duvar, Özgün çini alt kısım, Çatlak.

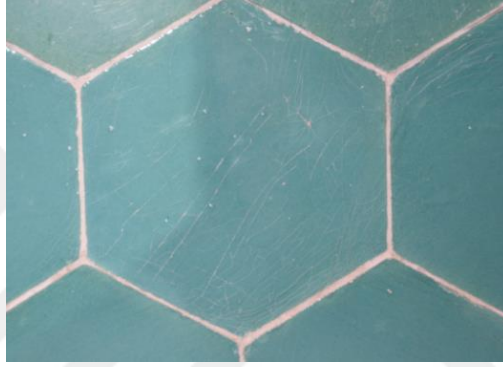
Özgün çiler yanı sıra sonradan üretim çinilerde de benzer bozulmalar görülmektedir; batı eyvanın sol duvarındaki panoda zeminden orta sıralara kadar uzanan çinilerde kılcal sır çatlakları yaygın olarak görülmektedir (Resim 5.261).

Resim 5. 261. Hankah, batı eyvan, sol duvar, çatlak.

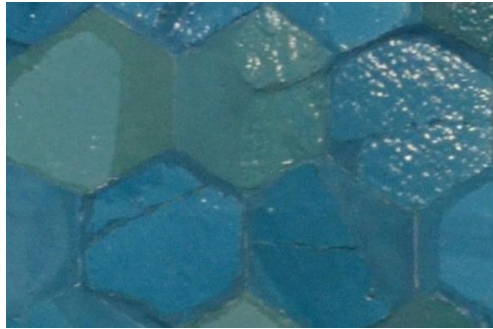
Kırık türü bozulma, sadece özgün çinilerde görülmektedir. Kuzey eyvanın arka duvarı sol pano ortasında dört çinide mevcuttur (Resim 5.262). Bozulmanın onarım öncesinde meydana geldiği, onarımlar sırasında yerlerinden ayrılan çinilerin yerlerine tekrar yerleştirildiği düşünülmektedir.

Resim 5. 262. Hankah, kuzey eyvan, ana eyvana bakan sol duvar, kırık.

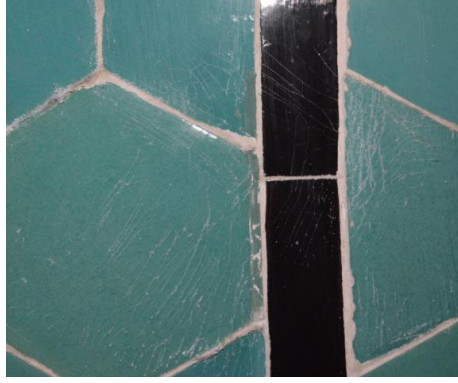
Çinilerde görülen kırıkların tümü onarımlarda dolgu ve tamamlama uygulamasına tabi tutulmuş, dolgu ve tamamlama sonrasında renklendirilerek hem birim çinilerde hem de panolarda bütünlük sağlanmıştır. Özgün ve yeni üretilmiş çinilerdeki sır çatlaklarına müdahale edilmemiştir (Resim 5.263).

Resim 5. 263. Hankah, batı eyvan, sağ duvar, yeni üretim çini, çatlak.

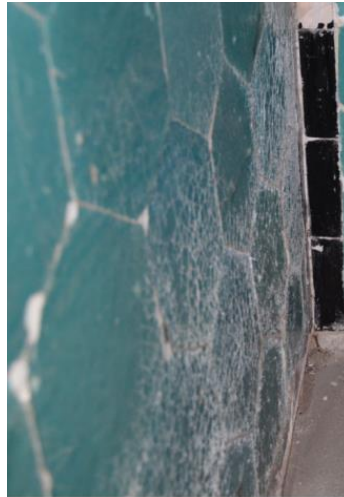
**Yüzeysel tabaka oluşumu/çiçeklenme-tuzlanma:** Zeminden geldiği anlaşılan nem ve devamında tuz çıkışına bağlı gelişen çiçeklenme ana eyvanın (batı) arka duvarlarının sağ ve sol köşelerinde zeminden dört-beş çini karo ölçüsünde alanda yaklaşık on beş karo üzerinde yaygın olarak görülür. Bozulma, çini ve sır yüzeylerinde beyazımsı pul ve pamuksu görünümüyle belirgindir (Resim 5.264).

Resim 5. 264. Hankah, batı eyvan, ana eyvana bakan sağ duvarın sağ köşesi, özgün çini, tuzlanma-çiçeklenme.

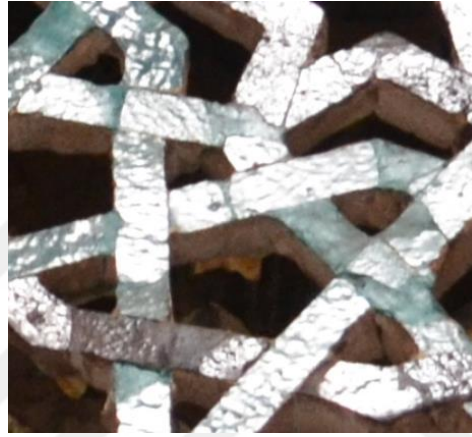
**Parça kaybı:** Kuzey eyvan penceresinde şebeke orta göbekteki patlıcan moru çokgenin sol alt kısmında ve onunla kesişen turkuaz renk çinili çokgenlerin orta kısmındaki birim malzemelerde parça kayıpları görülmektedir. Ayrıca sivri kemerin ilk iç kuşağındaki turkuaz çinilerde de parça kayıpları mevcuttur (Resim 5.287).

Resim 5. 287. Hankah, kuzey eyvan, pencere şebekesi, parça kaybı.

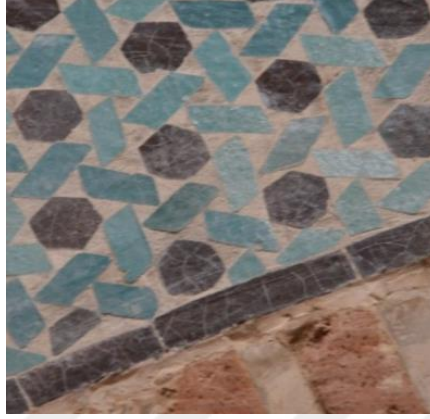
**Çatlak:** Kuzey-doğu hücreye açılan pencerenin kemer köşeliklerinin tamamında ve güney-doğu hücreye açılan pencerenin kemer köşeliklerinin sol tarafının tamamında patlıcan moru ve turkuaz özgün çini sır yüzeylerinde kılcal çatlaklar görülmektedir (Resim 5.289).

Resim 5. 289. Hankah, kuzey-doğu cephe, pencere şebeke köşelikleri, çatlak.

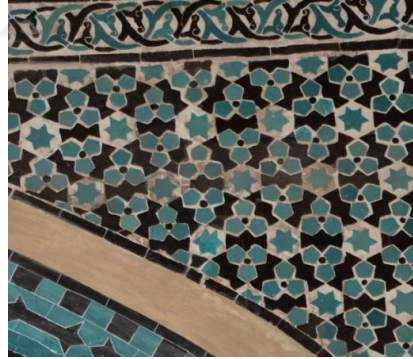
**Yüzeysel kirlilik:** Hankahda yer alan tüm pencere şebekelerinin özgün çinilerinde ve eksiklerin tamamlandığı tüm alanlarda yüzeysel kirlilik görülmektedir (Resim 5.290).

Resim 5. 290. Hankah, batı eyvan, pencere şebekesi, yüzeysel kirlilik.

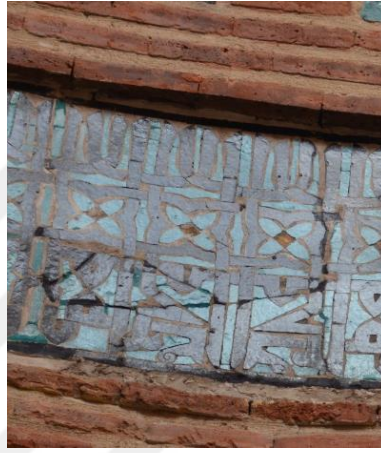
**Çatlak-kırık:** Kasnağın güneybatı bölümünde ve batı eyvanı kasnak altında kalan tek renk altıgen çinide düşey ve yatay çatlaklar ve kırıklar mevcuttur (Resim 5.297,5.300).

Resim 5. 300. Hankah, kubbe kasnak, güney-batı eyvan üstü, çini pano, çatlak-kırık.

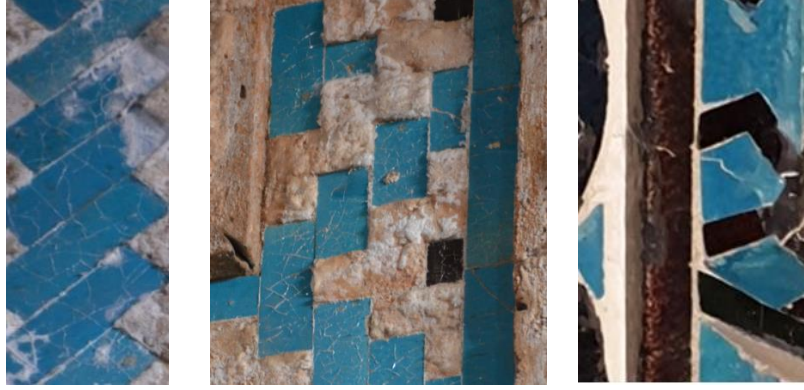
Resim 5. 346 Türbe, giriş koridor, kuzey yan kuşaklar, sır çatlağı.

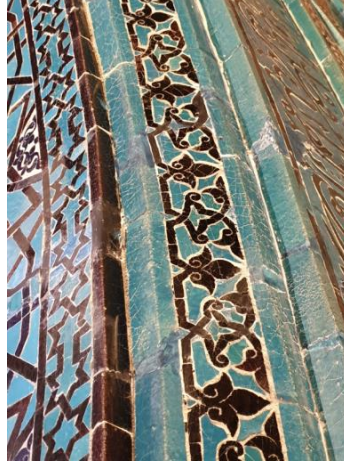
Resim 5. 361. Tübe, sivri kemer, doğu yüz, kuzey taraf, çatlak.

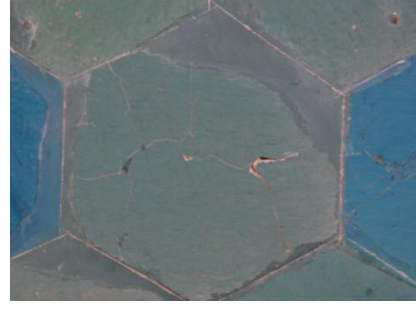
Resim 5. 375. Türbe, kuzey duvar, sol pano, kırık.

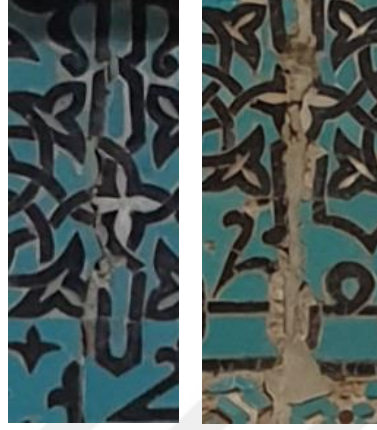
Resim 5. 475. Medrese, 10 no.lu pencere alınlık çinisi, çatlak.

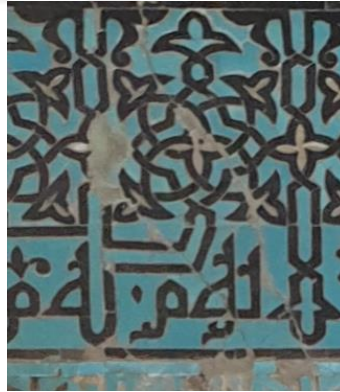
Resim 5. 477. Medrese, 3 no.lu pencere alınlık çinisi, çatlak.

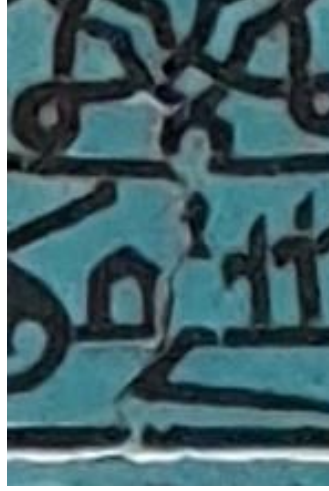
Resim 5. 478. 7 no.lu pencere alınlık çinisi, çatlak.

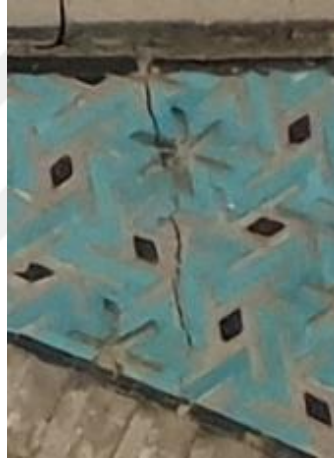
Resim 5. 479. Medrese, 11 no.lu pencere köşelik çinisi, çatlak.

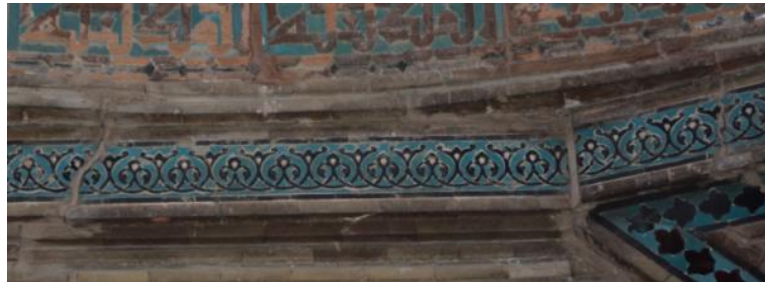
Resim 5. 502. Medrese, kubbe yirmigen kuşak, batı cephe, çatlak-kırık.

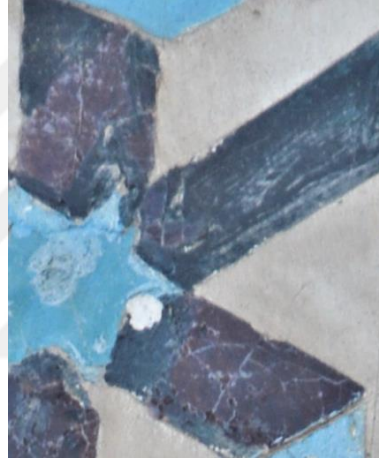
Resim 5. 577. Mescit, doğu cephe, pencere köşelik, sol (güney) taraf, çatlak.

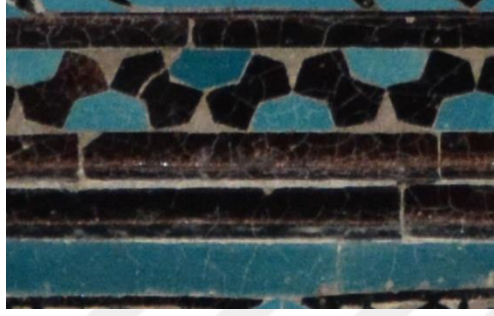
Resim 5. 678. Mescit, mihrap kuşak, çatlak.

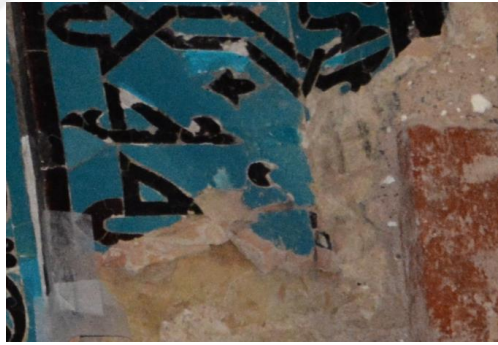
Resim 5. 679. Mescit, mihrap kuşak, sol taraf, parça kaybı.
