**ANTALYA KALEİÇİ ÖMER LÜTFÜ LÜLÜ KONAĞI  
RESTORASYON PROJESİ**

**YÜKSEK LİSANS TEZİ**

**Merve Aslı KARA**

**EKİM 2015**

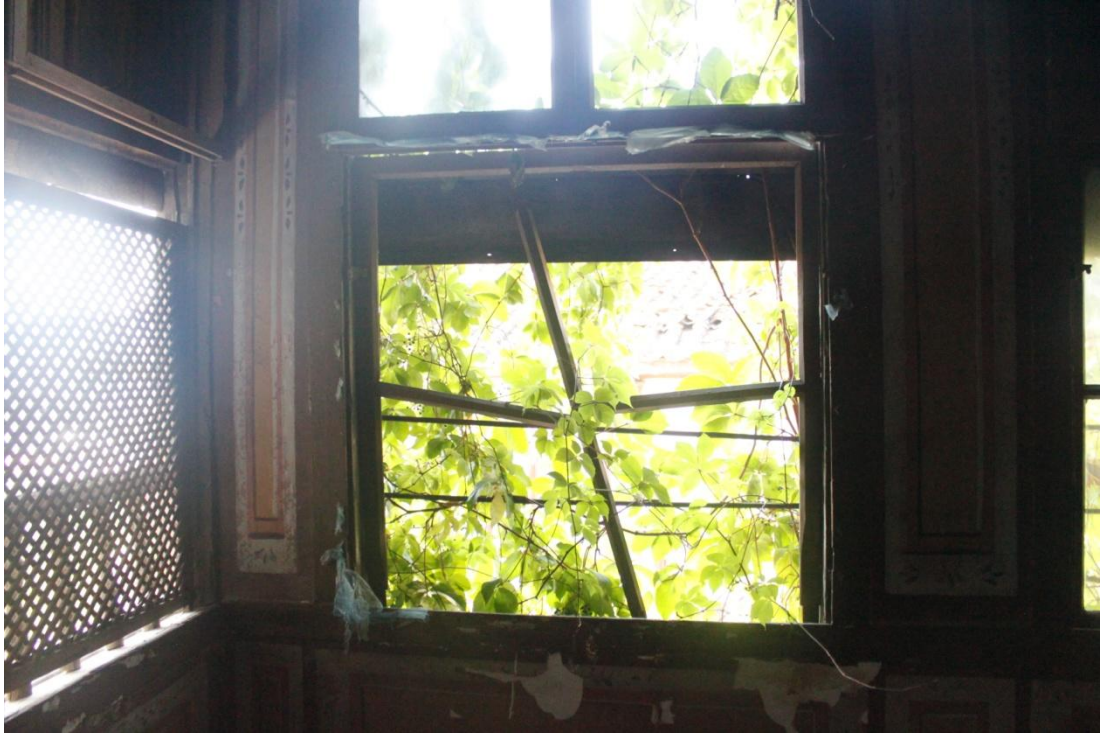
Şekil C 277. Hasarlı giyotin pencere.

Yapının, zemin kat ve birinci kat pencere sistemlerinde eksik yapı elemanları bulunmaktadır. Eksik olan ahşap kepenk, ahşap kafes, giyotin pencere gibi yapı elemanlarının, yapıdaki özgün örneklere göre tamamlanması, hasarlı elemanların da aslına uygun olarak onarımının yapılması önerilmektedir. Yapının cephelerinden sıva örneęi alınarak, aynı içerikli sıva hazırlanması ve cephelerde sıva dökölmesi görölen yerlerin bu sıva ile tamamlanmasına karar verilmiştir. Taşlık döşemesindeki şap kaplama kaldırılacak, özgün çakıl taşı kaplama bulunursa döşeme kaplaması olarak kullanılacaktır. Bulunacak çakıl taşı döşeme kaplamasının eksik ve hasarlı kısımlarında bütünleme yapılacaktır.

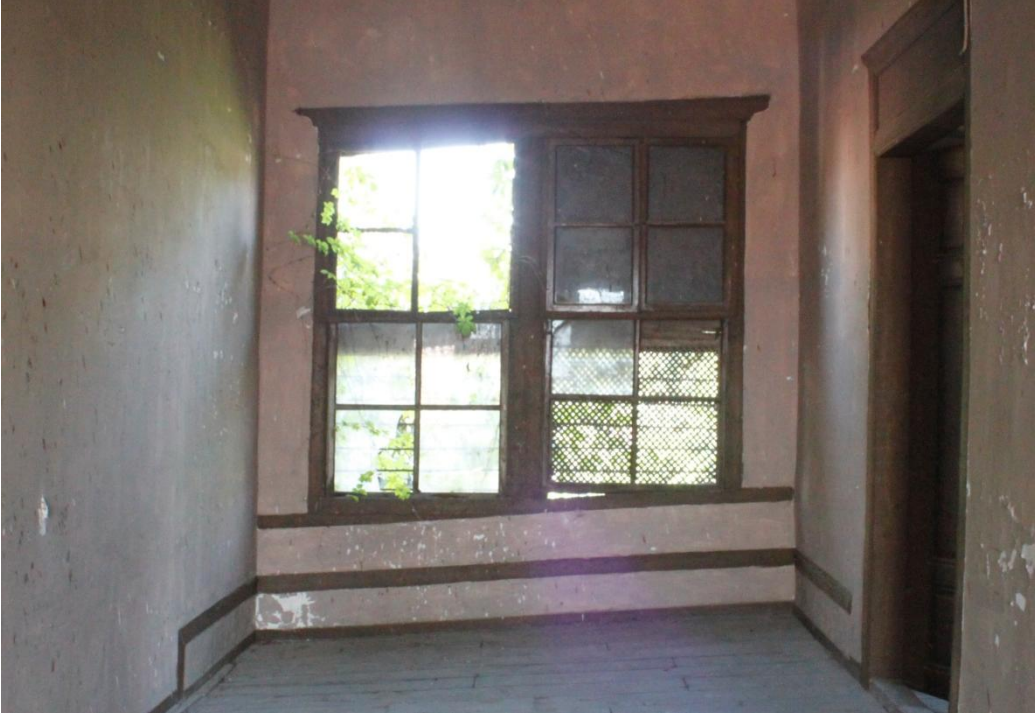
Şekil C 278. Strüktürel problemlere bağlı yapı elemanlarında oluşan deformasyon.

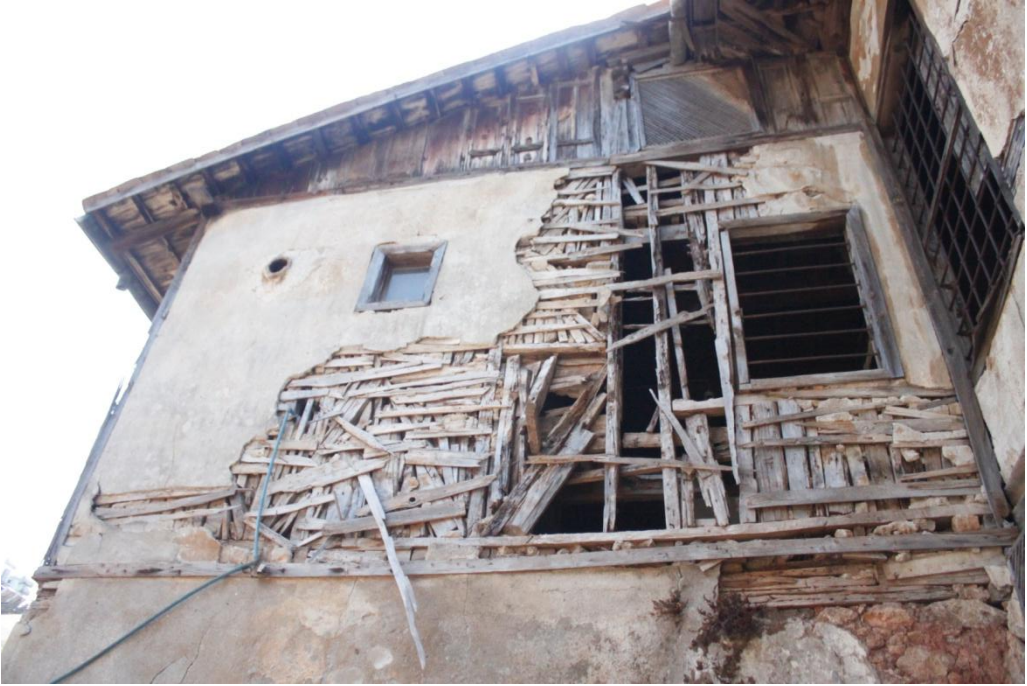
Yapı cephelerinde, bazı bölgelerde sıva kabarması ve dökülmesi görülmektedir (Şekil C 281). Birinci kat cephelerinde, sıva dökülmesi bulunan kısımlarda bağdadi çiteler açığa çıkmıştır. Bu kısımlarda, yağmur suyu ahşap duvar bünyesine girip, ahşap öğelerin çürümmesine neden olabilmektedir. Yapı içerisinde, duvarları boyalı mekanlarda, boya kabarması vardır. Ayrıca mekan içlerinde ve cephelerde boyalı ve sıvalı bölümlerde renk değişimi ve kirlenme, gözlenmektedir. Pencere dışlarında kullanılan demir elemanlarda paslanma ve korozyon oluşumu tespit edilmiştir.

**Şekil C 281.** Sıva dökülmesi.

Yapının cephelerindeki sıva dökülmeleri sebebi ile bölgesel olarak bağdadi çitalar açığa çıkmış olup, duvarlardaki ahşap elemanlar dış etkenlere maruz kalmaktadır. Restorasyon kararlarına göre, sıva dökülmesinin görüldüğü bölgelerdeki ahşap elemanlarının kontrol edilmesi, hasar görmüş elemanların uygun malzeme ve yapım tekniği ile onarılması veya değiştirilmesi önerilmektedir.
