ÇELİK KALIPLARDA GÖRÜNTÜ İŞLEME YÖNTEMİ İLE HASAR ANALİZİ

TOLGACAN BOLAT

YÜKSEK LİSANS TEZİ

İSTANBUL, 2022

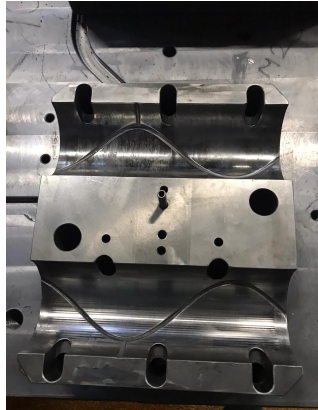
Şekil 31. Belirli çalışma sonrasında hasar görmüş kalıp parçası

Şekil 31. ‘deki parça otomotiv yan sanayi parçası üretiminde kullanılan bir kalıbın destek parçasıdır. Belirli bir süre üretimden sonra kalıp parçası hasar görmüştür.

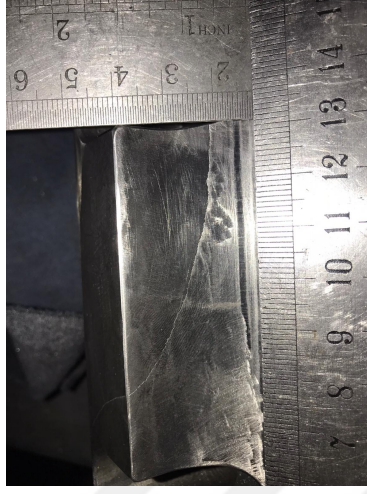
Şekil 32. Kalıp parçasının hasarlı olan bölgesi

Hasarlı bölge bu tez çalışması için incelenmiştir. İncelenecek alan şekil 32.'de gösterilmiştir.

Hasarlı alan 70 mm ile 30 mm arasındaki görüntüsü incelemeye alınmıştır. 2100 mm² 'lik alanda yapılan çalışma sonucunda görüntü işleme yöntemi ile hasar tespiti yapılmıştır.

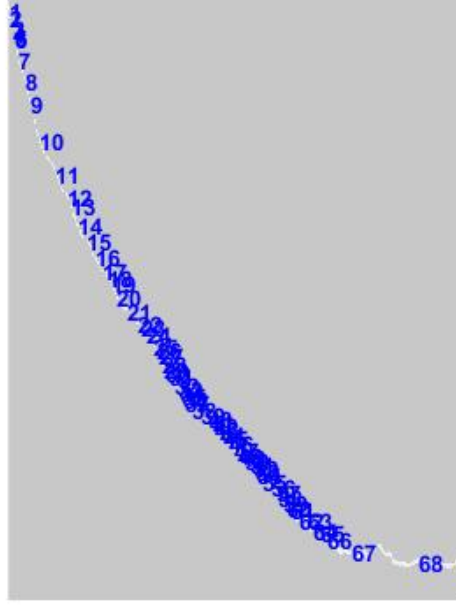
Şekil 34. İncelenen görüntüdeki hasarların numaralandırılması

Hasar olan piksellerin devamlılığı incelendiğinde, 68 kere devamlılığın bölündüğü görülmüştür. Bu durum hasar içindeki piksellerin kesintiye uğradığı anlamına gelmektedir. Hasarın doğrusal bir hasar olmadığı hakkında yorum yapılabilir.

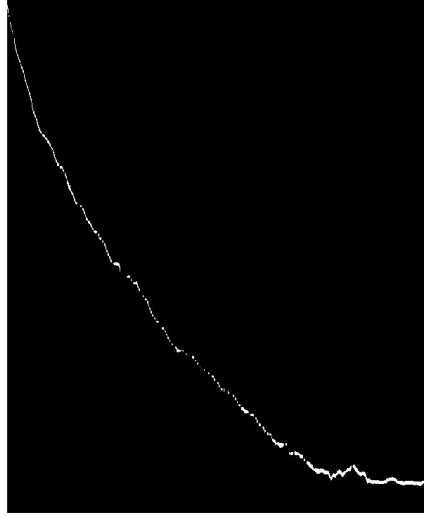
Şekil 35. Hasar alanının gösterimi

Numaralandırılmış görselden yola çıkılarak yapılan hasarların doğrusal olmadığı yorumu şekil 35.'te bulunan hasar alanının gösteriminde açıkça görülmektedir. Bazı yerlerde kesiklere uğrayan bir hasar mevcuttur. Bu durumda piksellerin aldığı ufak değerler bu ayrışımı sağlamaktadır. Hasarlı bölgenin renklendirilmesi arttırılmak için kullanılan *colormap* komutundan sonraki görüntüde hasarların piksel değerlerinin değişkenlik gösterdiği sonucunu ortaya koymaktadır.

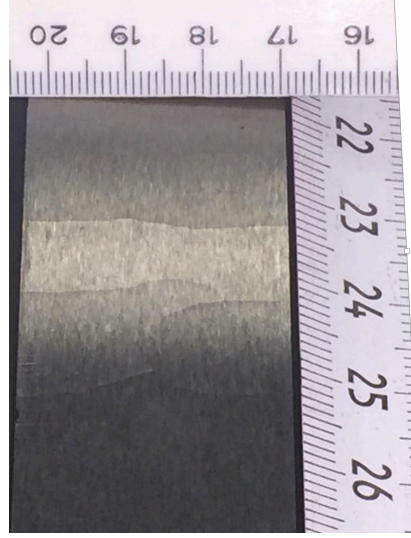
Şekil 37. Üçüncü test parçasının orijinal görüntüsü

Bir başka örnek, tekstil metal aksesuar üretimi yapan bir firmanın kalıp parçasına aittir. Zamana bağlı olarak ince yüzey hasarları gerçekleşmiştir. Çıplak gözle ile bakıldığında hasarın boyutları hakkında veya tahribatı hakkında yorum yapabilmek çok olası gözükmemektedir. İşlem sonrasında hasarın boyutu da incelenmiş olacaktır.

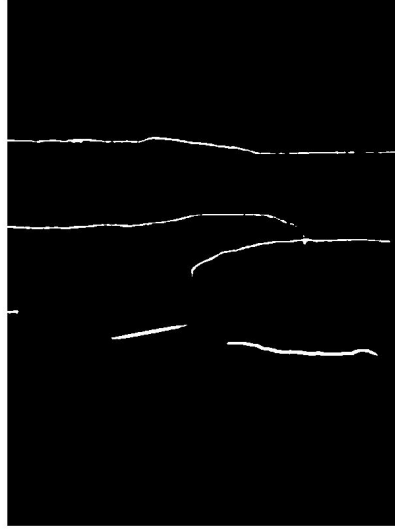
Şekil 38. Üçüncü test örneğinin hasarlı alan görüntüsü

Üçüncü test parçası 33 mm ve 50 mm 'lık alan içerisinde bulunan hasarlar için test edilmiştir. Hasarlı bölge alanı 1650 mm²'dir. Birden fazla yüzeysel çatlak görülmüştür.

1650 mm²'lik alanda yapılan incelemede üçüncü test örneği hakkında yorum yapılabilmektedir. Birden fazla yüzey kırığı olduğu ve bazı yerlerde doğrusal bazı yerlerde ise piksellerin kütle merkezlerinin değiştiği kısacası kesikli olduğu görülmüştür.

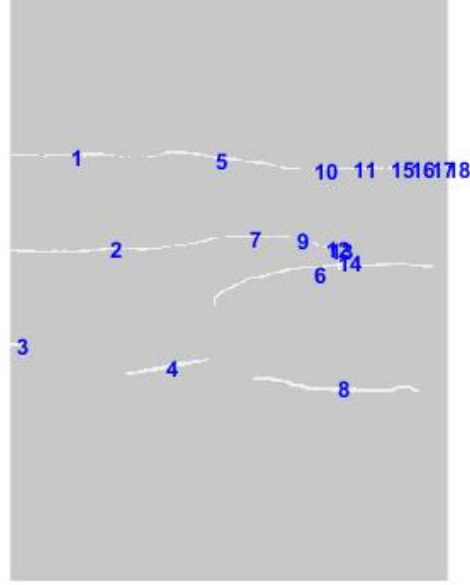
Şekil 39. Üçüncü test görüntüsünün hasarlarının numaralandırılmış görüntüsü

Şekil 39 'da görüldüğü gibi numaralandırma işlemi farklı değerler alan piksellerin olduğu alanda yoğunlaşmıştır. 0 ile 1 değerleri arası sınır olarak alınmıştır. Bu durumda hasarların derinlik durumlarının farklı olduğu yorumu yapılabilir.

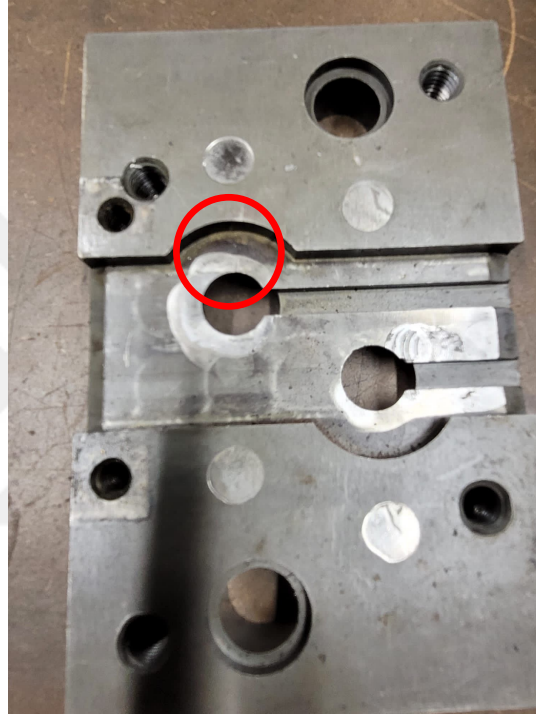
Şekil 41. Dördüncü test örneğinde işaretlenmiş hasar görüntüsü

Dördüncü test örneği metal aksesuar üretimi yapan bir firmanın pres kalıbına ait bir parçadan alınmış örnektir. Belirli bir çalışma sonrasında kalıpta pres ayarlarından kaynaklı olarak hasar meydana gelmiştir. Hasarlı olan kısım şekil 40.'ta işaretlenmiş olarak gösterilmiştir.

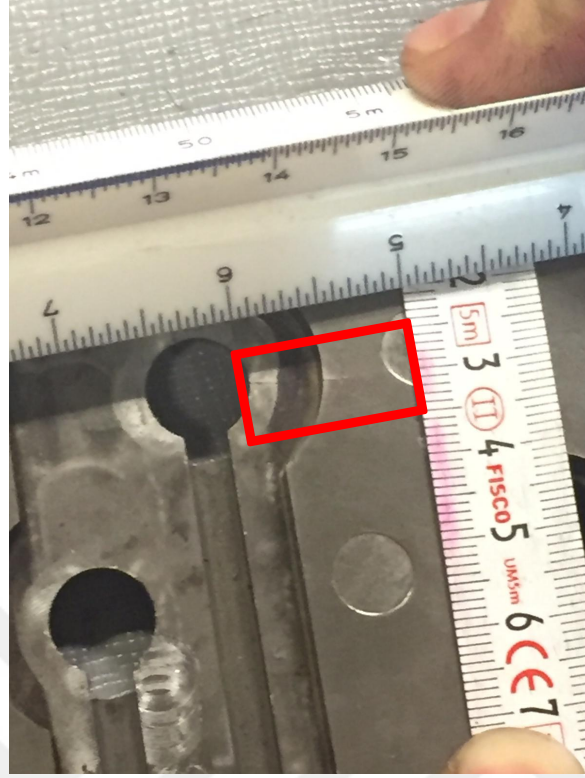
Şekil 42. Test edilecek işaretlenmiş alan görüntüsü

İşaretlenen bölgeden 150 mm^2 'lik kesit alanı alınarak test edilmiştir. Şekil 41. 'de test alanı kırmızı ile belirtilmiştir. Test edilen ilk durumda hasarlı alanın belirlenmesinden sonra hasar dışında kalan alanların da işleme alındığı gözlemlenmiştir. Şekil 42.'de hasarlı alanların dışında kalan birkaç alanında işleme dahil olduğu gösterilmektedir. Bu durum çalışma sonucunda ulaşılması planlanan oranda hata payına sebebiyet vermektedir. Görüntü kontrastını belirlenen değer altına indirildiği durum dahil olmak üzere bu hata tekrar alınmaktadır.

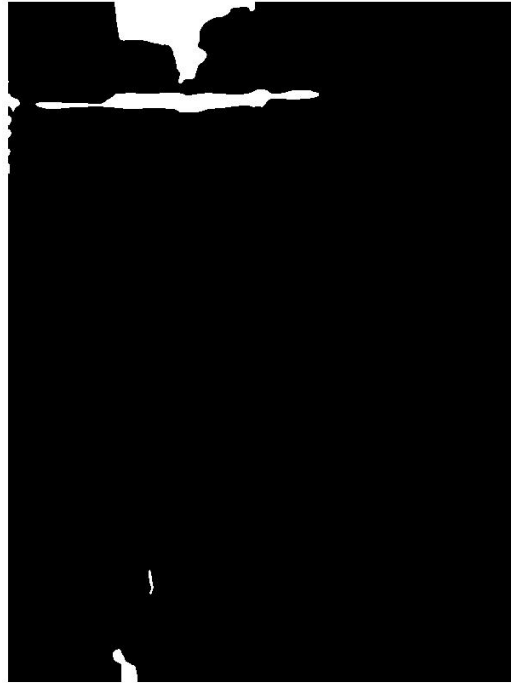
Şekil 43. Dördüncü test örneğinin hasarlı alan görüntüsü

Hasar alanının olması gerekenin dışında bulunan yerleri de hasar olarak algılaması alanın numaralandırılması sonucunda da hataya neden olmuştur.

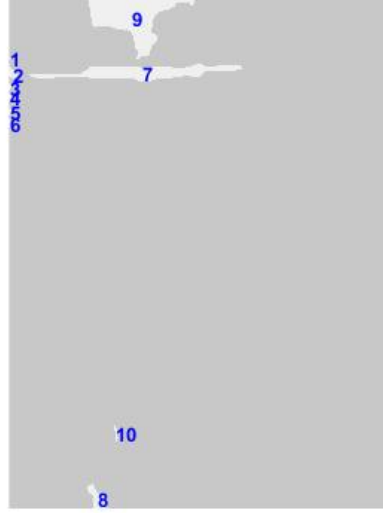
Şekil 44. Hasar alanının hasarlarının numaralandırılmış görüntüsü

Şekil 44.'te görüldüğü gibi 3,4,5,6,9,8 ve 10 ile numaralandırılmış alanlar hasar alanının dışında kalan alanlardır. 0 ile 0.8 değerleri sınırlandırılan renklendirme görüntüsünde hasar olmayan bölgenin değerleri 0.7 ile 0.8 'e yakın değer almışlardır. Bu durumda hasarın ciddi olduğu yorumu yapılabilir fakat bölge hasarlı değildir. Sistemin hata vermesi yanlış yorumlamaya sebep olabilir.

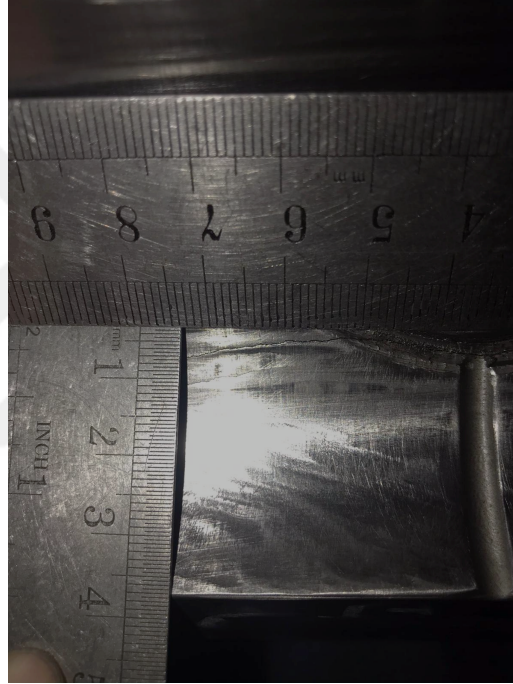
Şekil 46. Beşinci test parçasının görüntüsü

Bir diğer test örneği kalıpların bağlama noktalarındaki baskı kuvvetinden kaynaklı olarak hasar meydana gelmiş kalıp parçasıdır. Kalıbın yapılmasından belirli bir zaman sonra baskıdan kaynaklı olarak hasar meydana gelmiştir. Tamir edilmediği durumda çıkacak parçada hata meydana gelecektir.

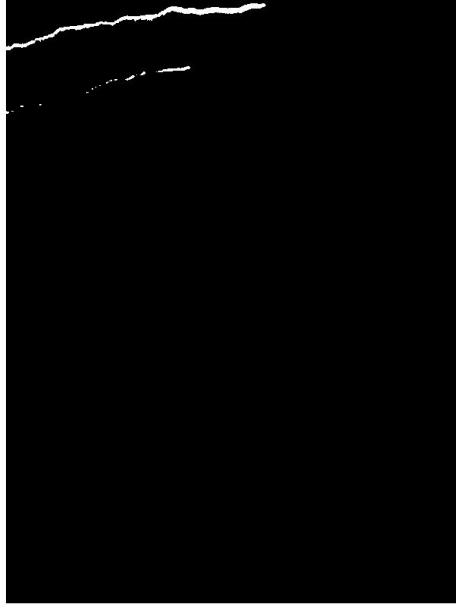
Şekil 47. Beşinci test örneğinin hasar alanlarının görünümü

Beşinci test örneğinden alınan görüntü hasar analizinde test edilmiştir. Hasar analizi yapılan bölge 1139 mm²'lik bir alan içerisinde yapılmıştır. Yüzeyinde 2 adet çatlak bölgesi bulunmuştur.
