**İSTANBUL BİZANS KİLİSELERİ'NE 20.YÜZYILDA YAPILAN  
MÜDAHALELERİN GÖRSEL KAYNAKLAR ARACILIĞIYLA  
BELİRLENMESİ AMAÇLI BİR İNCELEME**

**YÜKSEK LİSANS TEZİ**

**Ahu ALAGÖZ ÇOBANOĞLU  
(502081217)**

**Mimarlık Anabilim Dalı**

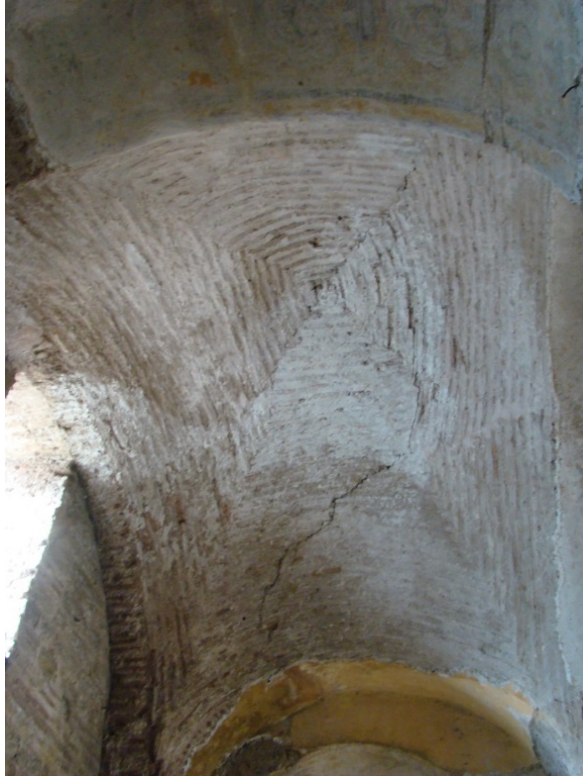
**Şekil 4.30 :** Aya İrini Müzesi (Ayia İrene Kilisesi)'nin kuzeydoğusundaki sütunlar eksenden şaşmaktadır (2015).

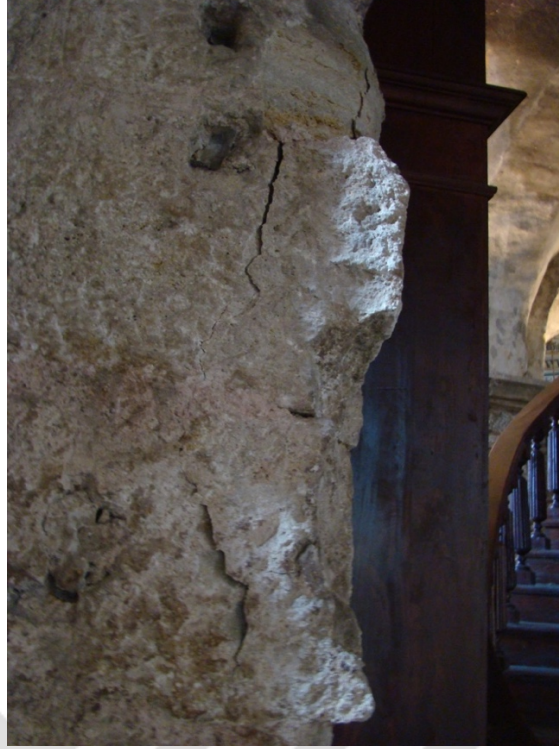
**Şekil 4.31 :** Aya İrini Müzesi (Ayia İrene Kilisesi)'nin narteksi üzerinde derin çatlaklar (2015).

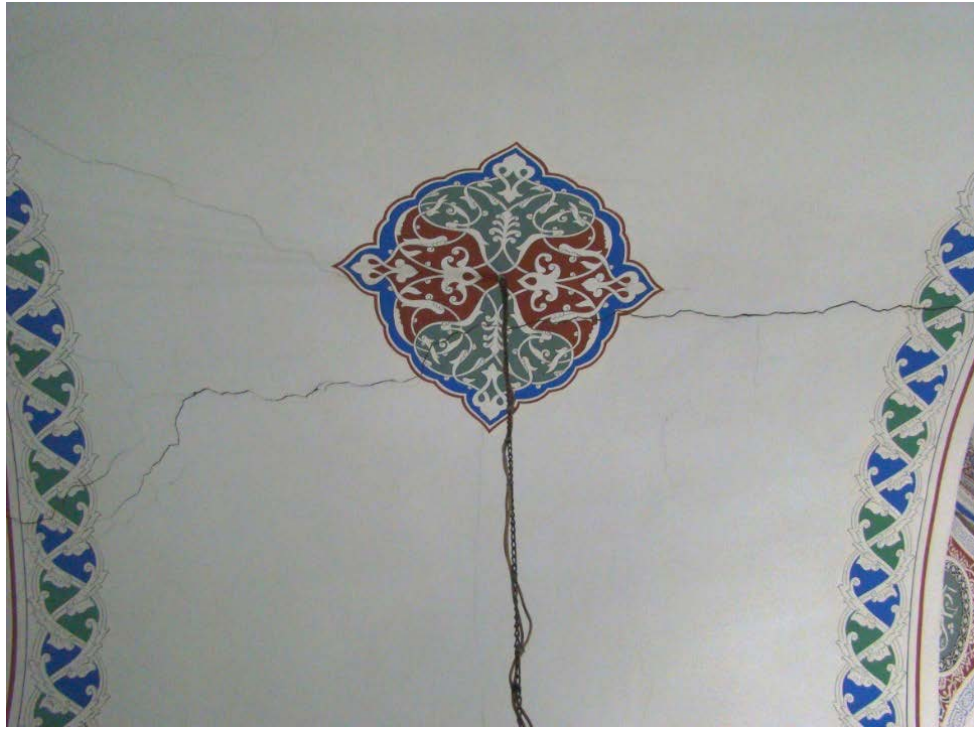
Yapının iç kısmında özellikle kubbe üzerinde ve kasnağında her dört yönde de derin çatlaklar tespit edilmiştir. Bunun yanında üst kısımda kuzeybatı ve kuzeydoğu yönlerinde kemer altlarında derin çatlaklar bulunmaktadır (Şekil 4.57, Şekil 4.58, Şekil 4.59). Yapın kubbesi acil olarak onarılmalıdır.

Şekil 4.57 : Atik Mustafa Paşa Camii'nin üst katındaki kemer üzerindeki çatlak (2015).

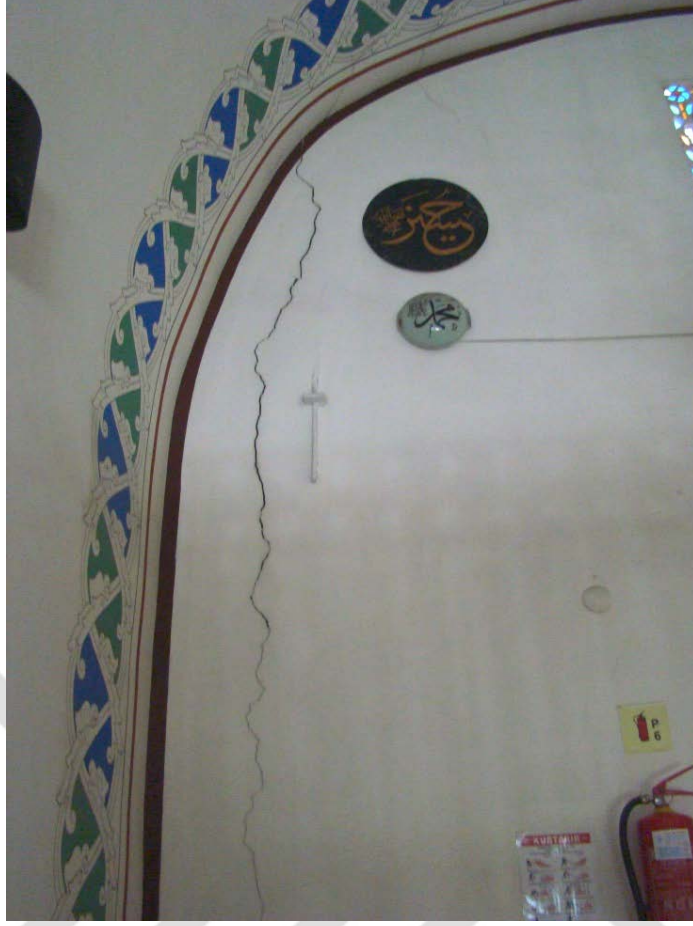
Şekil 4.58 : Atik Mustafa Paşa Camii'nin kuzeybatısındaki çatlak (2015).

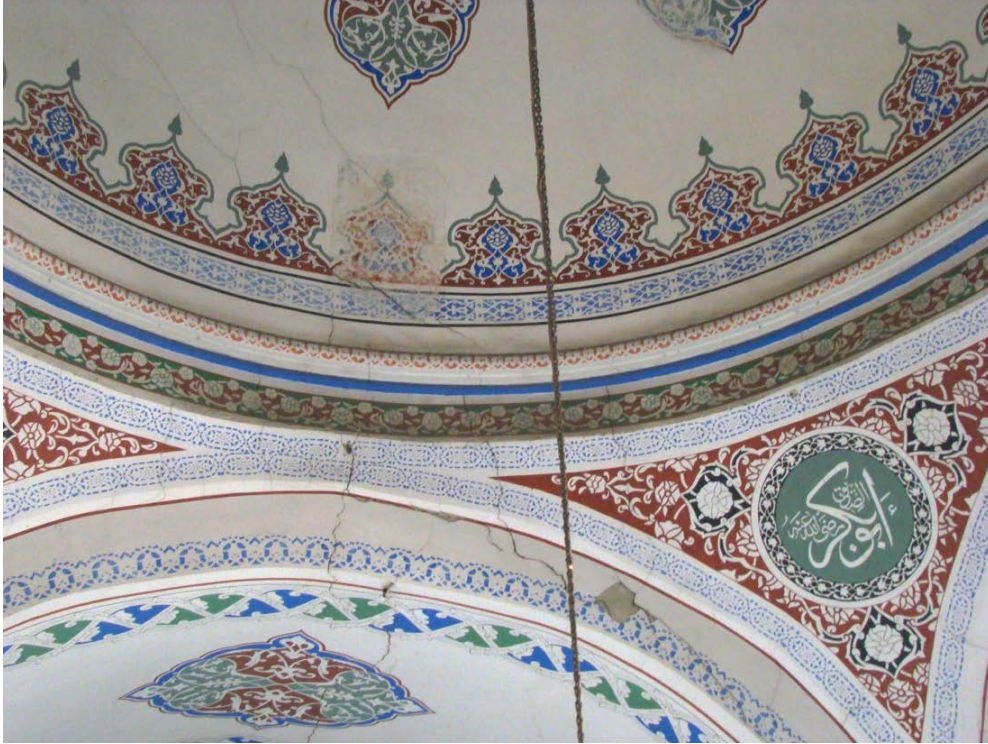
Şekil 4.59 : Atik Mustafa Paşa Camii'nin kubbesindeki çatlaklar (2015).

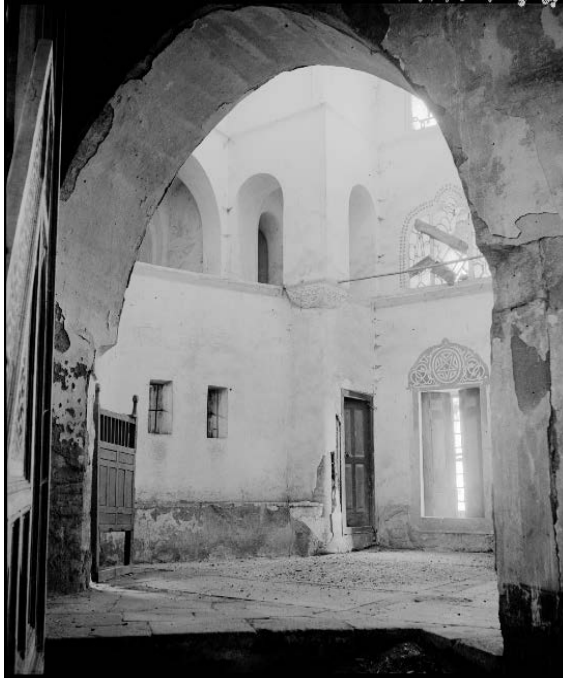
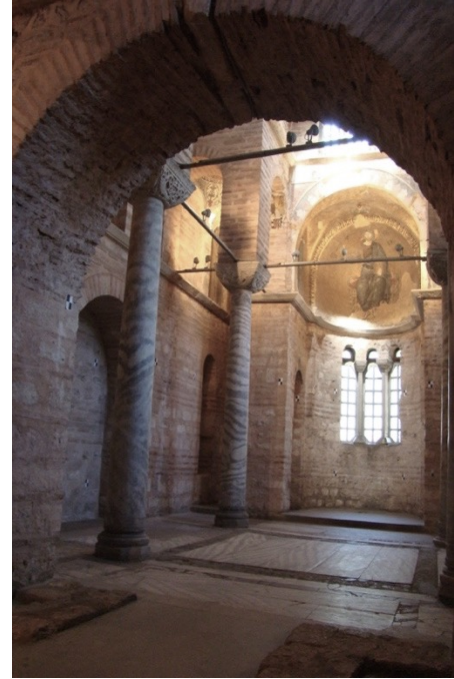
Günümüzde müze olarak hizmet veren parekklesion bölümü oldukça fazla değişmiştir. 1937 tarihli fotoğraflarda görülen bölücü duvar günümüzde mevcut olmamakla birlikte, bu duvar içinde kalan sütunlar ortaya çıkartılmıştır. Yapı nitelsiz sıvasından arındırılarak içerisindeki mozaikler açılmıştır (Şekil 4.174, Şekil 4.175, Şekil A.62, Şekil A.63).

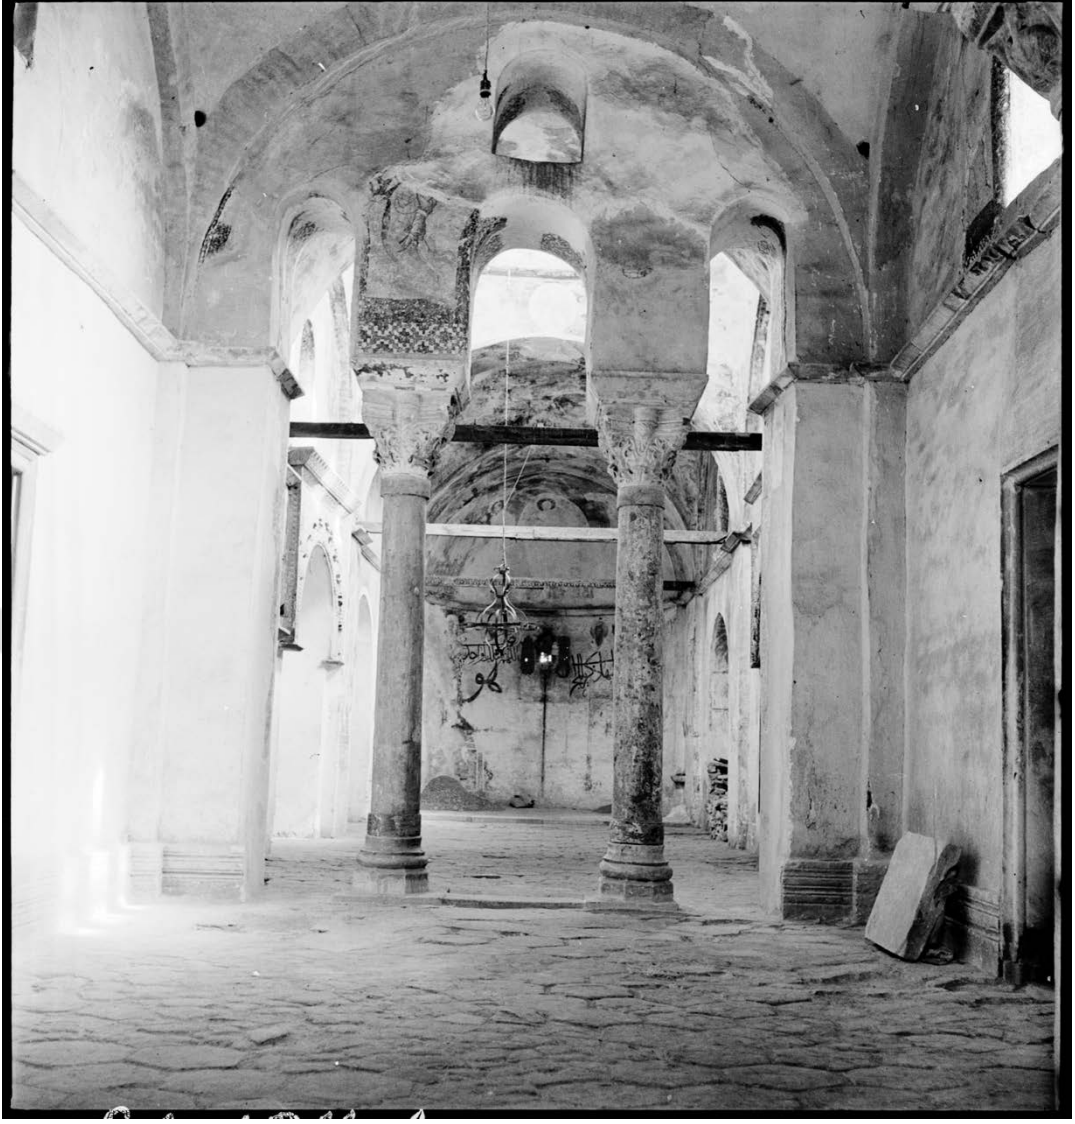
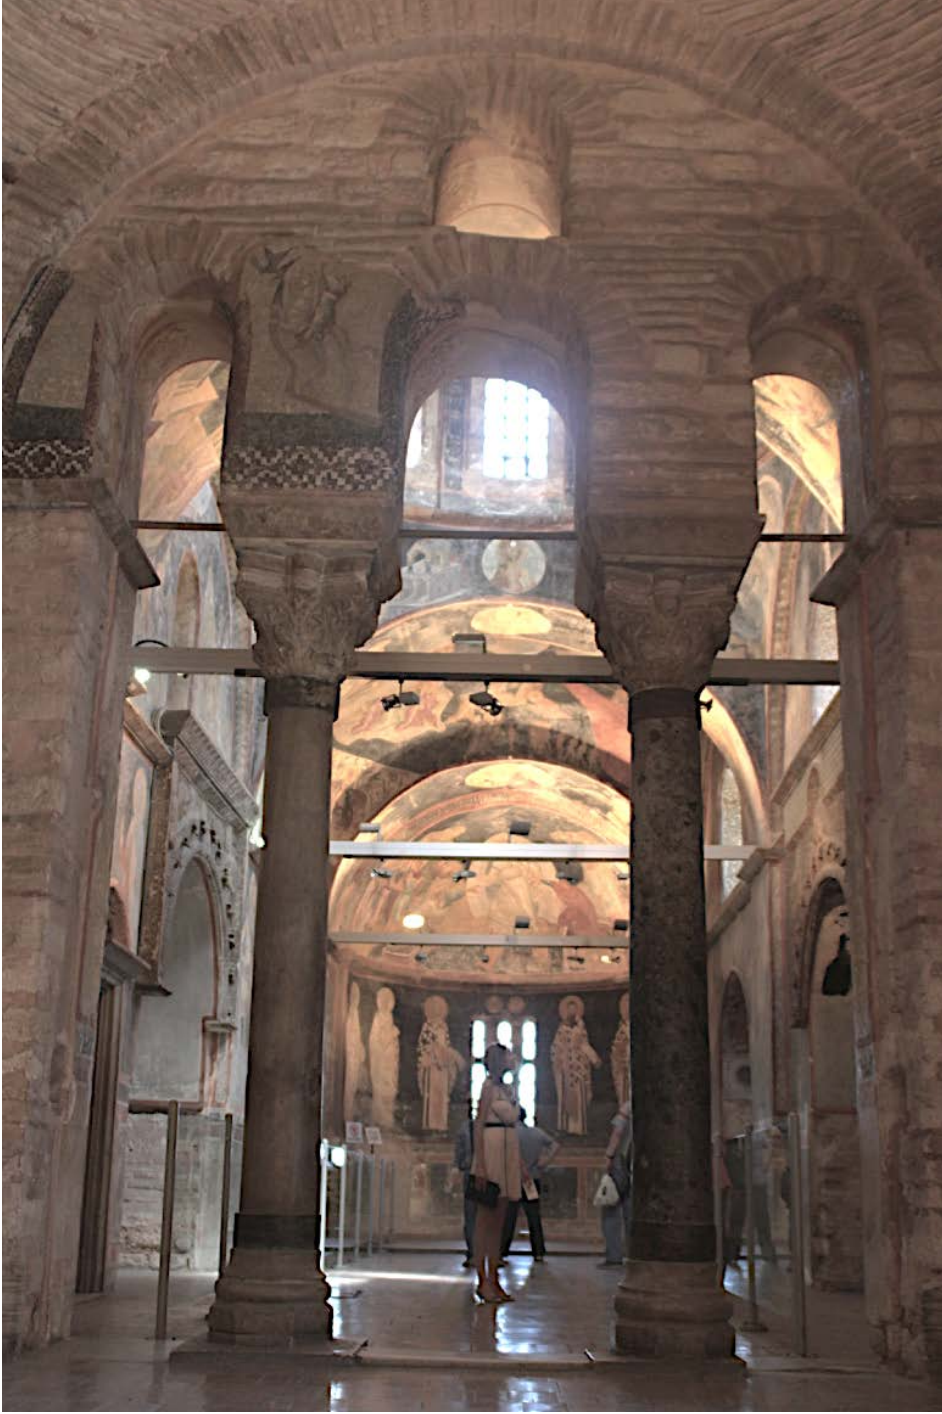
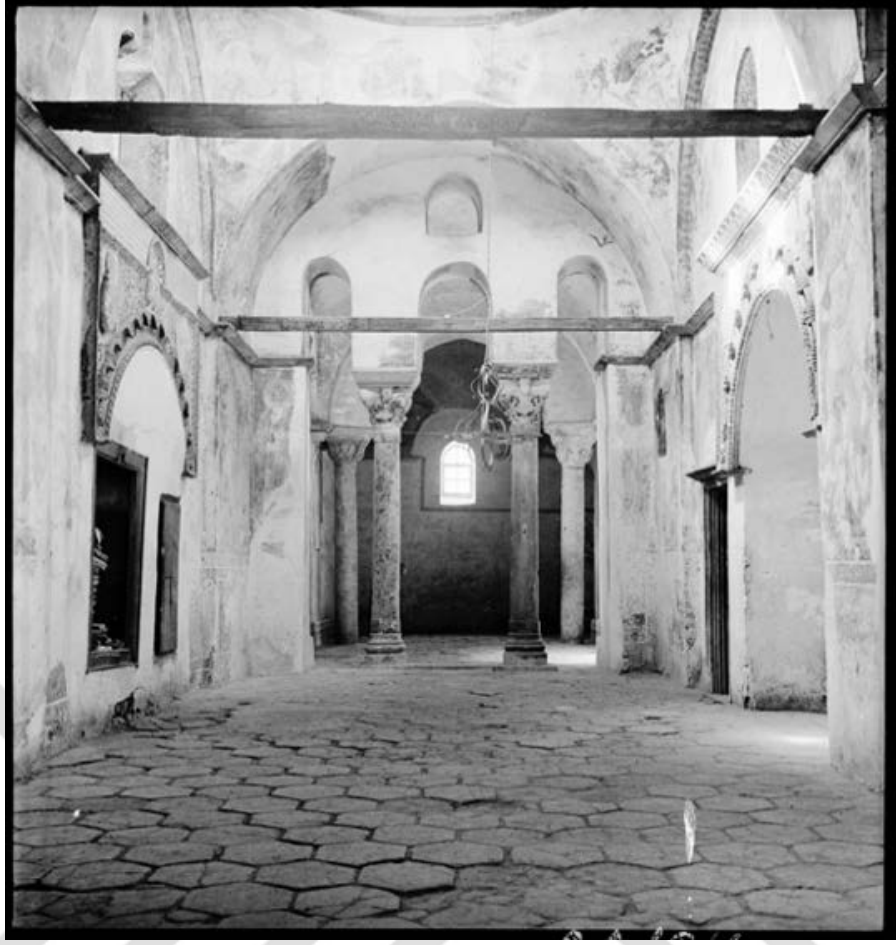
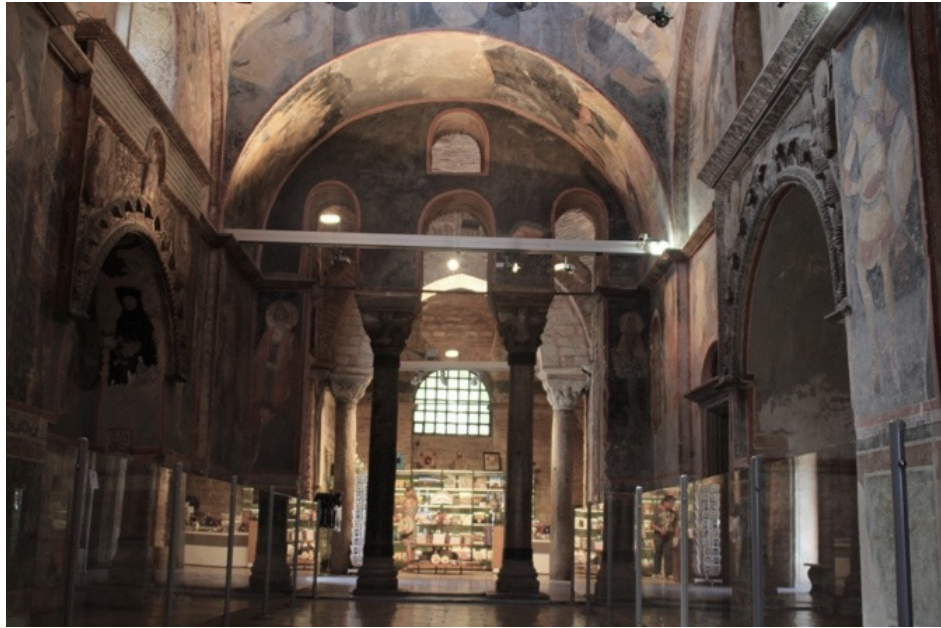
İç narteksin kuzey duvarı 1937 tarihli fotoğrafta düz ve mermer kaplıyken, günümüzde burada bir niş bulunmaktadır (Şekil 4.291, Şekil 4.292, Şekil A.114, Şekil A.115). İç narteksin güney kubbesindeki mozaikler günümüzde de mevcuttur (Şekil 4.293, Şekil 4.294, Şekil A.116, Şekil A.117). Dış narteksten parekklesion kısmına doğru bakan ve parekklesiondan dış nartekse bakan 1936 tarihli fotoğraflar ile günümüzdeki durum karşılaştırıldığında zemin kaplamasının değiştiği, duvar ve üst örtüdeki sıvanın kaldırılarak taş tuğla örgüsünün açığa çıkarıldığı ve mozaiklerin ve bezemelerin restore edildiği görülmektedir (Şekil 4.295, Şekil 4.296, Şekil 4.297, Şekil 4.298, Şekil A.118, Şekil A.119, Şekil A.120, Şekil A.121).
