**ERENKÖY GEZERYAN KÖŞKÜ RESTORASYON PROJESİ**

**YÜKSEK LİSANS TEZİ**

Tez çalışması kapsamında; yapının mevcut durumu belgelenmiş, 1/50 ölçekli rölövesi hazırlanmıştır. Restitüsyon için yazılı-çizili herhangi bir kaynağa ulaşılamamış olsa da, çevre köşkler ve eski kullanıcılardan alınan bilgiler ışığında projesi tamamlanabilmiştir. Ardından, yapı için yeni bir işlev belirlenerek yapının yaşama katılması amaçlanmış, mevcut sorunlarına yönelik onarımlar ve yeni işlevine yönelik çağdaş donanım ile desteklenmesi amacıyla müdahale önerileri sunulmuştur.

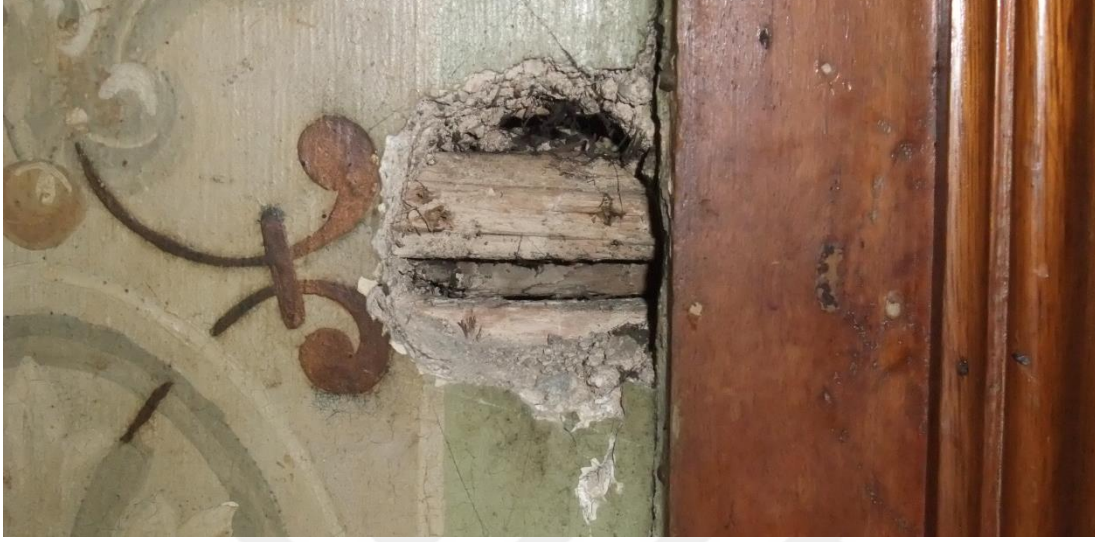
Birinci katta 102 mekanının kuzeydoğu duvarı, kapının hemen yanındaki delikten incelenebilmiş; ahşap iskeletli, bağdadi çıta üzerine sıvalı olduğu anlaşılmıştır. Var olan delikten; yaklaşık 1cm kalınlığında, 5-6cm genişliğinde bağdadi çitası ile bu çitaları örten saman katkılı harç görülmektedir (Şekil 3.7). Genel olarak sıvaların iyi

**Şekil 3.7 :** Gezeryan Köşkü – Ahşap karkas duvarlar (Gökçınar, 2014).
