**YIĞMA YAPILARIN DEPREME KARŞI DAYANIMLARI
BEYOĞLU POSTANE HİZMET BİNASI ve
BEYOĞLU HAN BİNASI**

Mimar Ahmet Gökhan KANCA

YÜKSEK LİSANS TEZİ

İSTANBUL, 2004

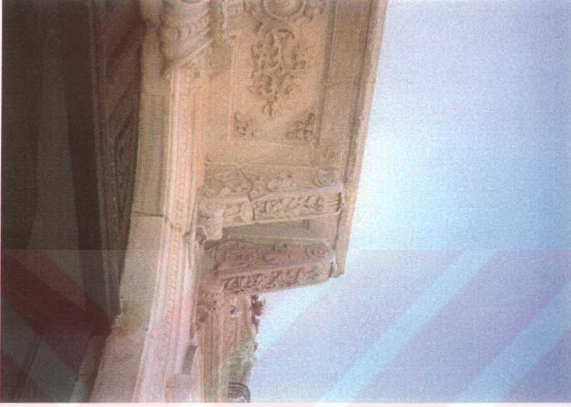
Binanın girişinde bulunan kapının her iki tarafındaki taşıyıcı kolon şeklindeki duvarlarda derin çatlaklar görülmektedir. Bu sütunları üstünden kemerler birbirine bağlamaktadır. Kemerlerde bir hasar görülmesi de kemere oturan cumbanın altındaki payandalarda çatlamlar görülmektedir.

kirişlerinin de kesilmesi sonucu güçlendirme ve onarım kararındaki yanlışlık mahkemelere kadar yansımıştır. Güçlendirme sırasında Volta döşemenin özelliği olan putrel arasındaki tuğlalar sökülerek o kısma yüksek dozlu beton dökülmüştür.

Resim 4.4. Zemin katta yapılan güçlendirme sonrası cumba ve payandalar

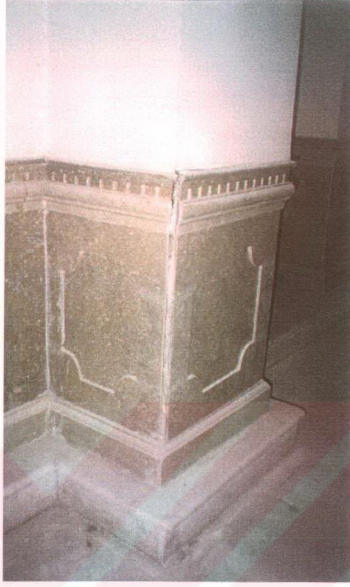
Binanın zemin katında M8 nolu mekanda D1, D2, D3 nolu duvarlarda düşey çatlaklar gözlemlenmiştir. D4 nolu Zemin kat ortasında bulunan zeminden bir metre yüksekliğe kadar mermerle kaplı olan ayağın mermer kaplamalarında üç santim ayrılma olduğu ve bu ayrılmanın 1999 depremi sonrası olduğu anlaşılmaktadır. (Resim 4.5)

Resim 4.5. Zemin kattaki ayakdaki mermer kaplamanın deprem sonrası dışa atması

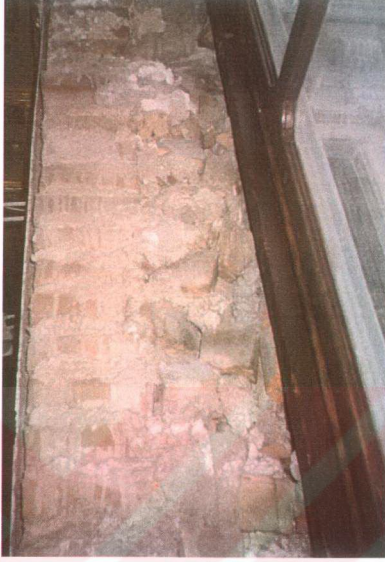
Birinci kat yüksekliği 5,50 metredir. Merdivenin Bu kattan üst katta farklı bir akstan devam ettiği görülmektedir. Merdiven dışa bombeli bir duvara oturmaktadır .M22 nolu mekanda, D39 nolu duvarda rutubet nedeni ile lekeler ve diagonal devamlı çatlaklar görülmektedir. Ön cephe bulunan M19 nolu mekan, D12 nolu duvara mesnetli P1 nolu pencerenin etrafındaki pervazların düşmüş olması oradaki tuğla örgü tipini görme şansı vermektedir (Resim 4.6.).

Resim 4.6. Taşıyıcı tuğla duvar örgü tipi

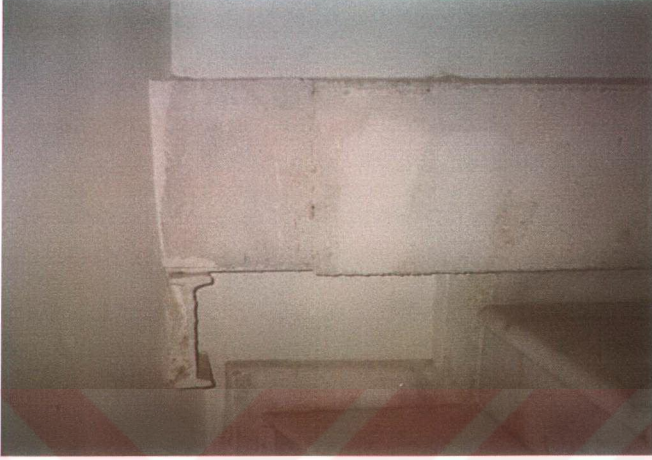
Üçüncü kat da ikinci kat planının aynısıdır ve planda ortada geri çekme yinelenmiştir. Bu katta arka cephede bulunan merdivenin basamaklarından, döşeme hizasında olanın yaslandığı putrelin 10 cm çıkıntı yaptıktan sonra kesildiği tespit edilmiştir. Buda merdivenin sonradan eklendiğini göstermektedir (Resim 4.7.).

Resim 4.7. Üçüncü normal katta merdiven kovası için volta döşemede yapılan tadilat

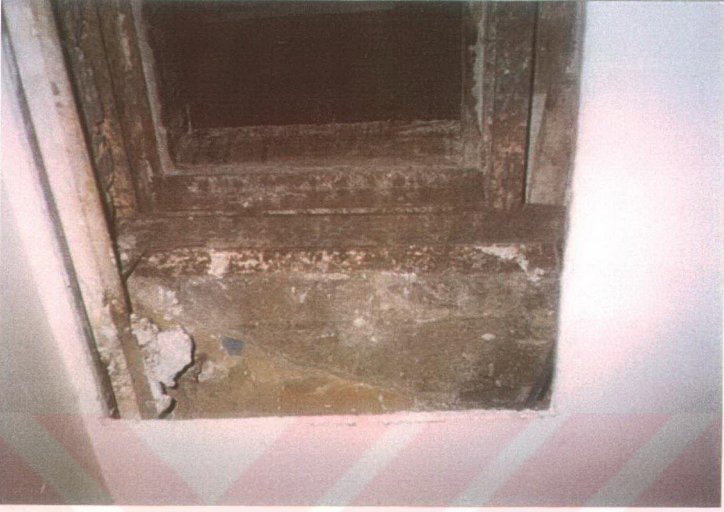
Çatı çıkış kapağından çatı arasına bakıldığında korezyona uğramış NPI 140 konstrüksiyon ve gazbeton paneller göze çarpmaktadır.(Resim 4.8.). Buradan anlaşılan çatının geçmiş yıllarda

Resim 4.8. Çatı çıkış kapağındaki putrellerde korozyon

tavan döşemesi yenilenmiştir. Çatı örtüsü alaturka kiremitten oluşmaktadır, bakımsız oluşu sebebiyle yosunlanma ve yer yer çökmeler olmuştur dolayısıyla binanın taşıyıcı duvarlarında rutubet ve küflenme olmaktadır. Ayrıca komşu binaların yükseklikleri PTT binasından yüksektir ve komşu binalarla çatının birleşim detayı çinko ile çözülmüş ve yıllara dayalı bir yıpranmayla yukarıda bahsi geçen su problemleri oluşmuştur.

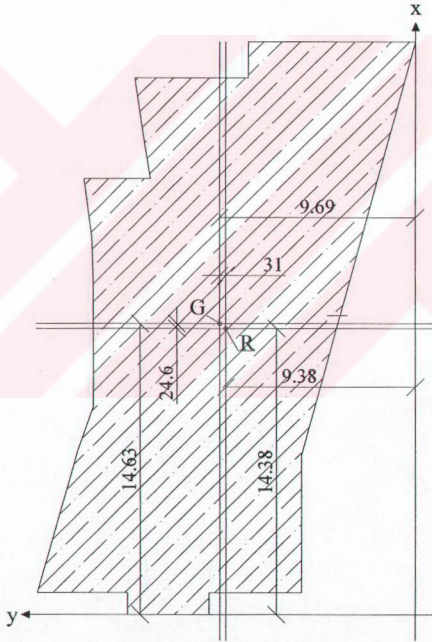
Şekil 4.1. Kütle ağırlık merkezi ve kütle rijitlik merkezi

- Kütle Ağırlık Merkezi:
 $G_x = 14.63$ m
 $G_y = 9.69$ m
- Kütle Rijitlik Merkezi:
 $R_x = 14.39$ m
 $R_y = 9.38$ m

- Kütle ağırlık merkezi ve kütle rijitlik merkezi arasındaki uzaklık:
 $x = 0.31$ m
 $y = 0.24$ m

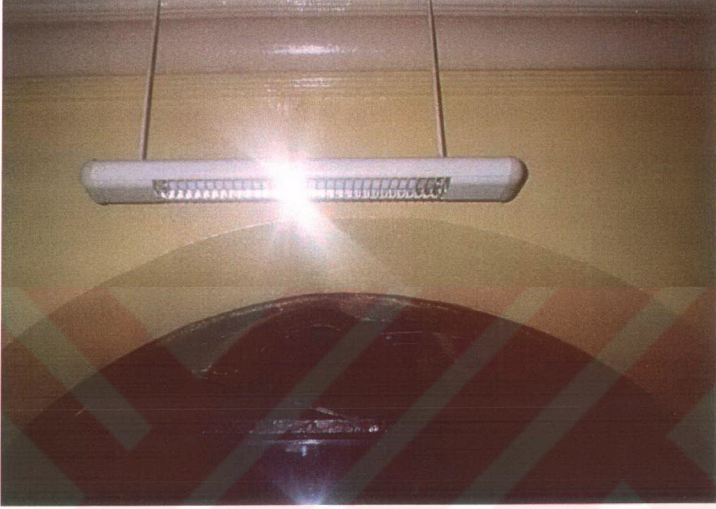
Resim 4.12. 1.Normal kattaki tam kemerin kilit noktasındaki çatlak

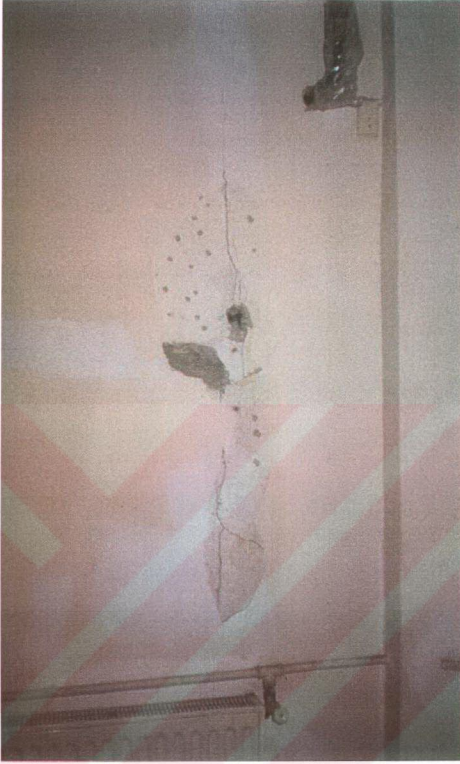
nolu duvarında kılcal çatlaklar görülmüştür. M35 nolu mekanın, D78 nolu duvarında ve derin çatlaklar görülmüştür (Resim 4.13).

Resim 4.13. 2. Normal katta, M35 nolu mekanın, D78 nolu duvarındaki derin çatlaklar

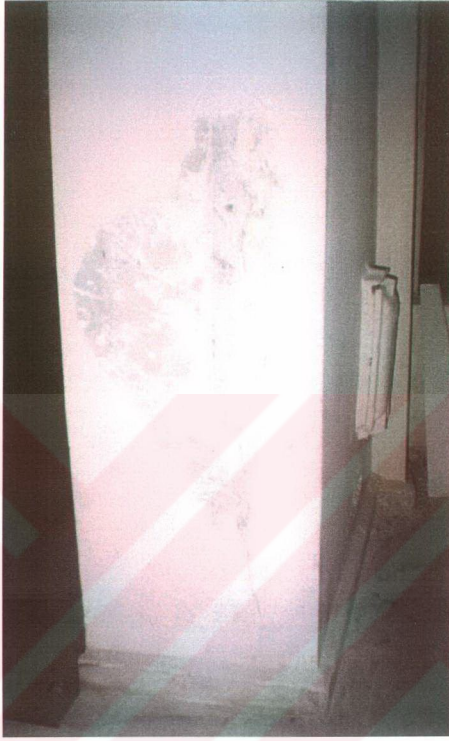
Resim 4.14. 4. Normal katta, M38 nolu mekan, D146 nolu duvarda kılcal sıva çatlakları

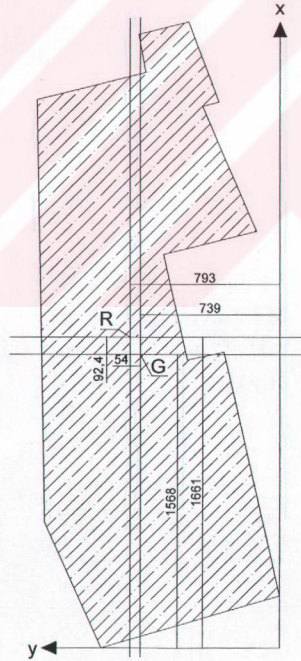
Şekil 4.2. Kütle ağırlık merkezi ve kütle rijitlik merkezi

- Kütle Ağırlık Merkezi:
 $G_x = 15.8$ m
 $G_y = 7.39$ m
- Kütle Rijitlik Merkezi:
 $R_x = 16.61$ m
 $R_y = 7.93$ m

- Kütle ağırlık merkezi ve kütle rijitlik merkezi arasındaki uzaklık:
