Yüksek Lisans Tezi

STRATONIKEIA/ESKİHİSAR MEHMET ARSLAN EVİ

BELGELEME VE KORUMA-ONARIM ÖNERİSİ

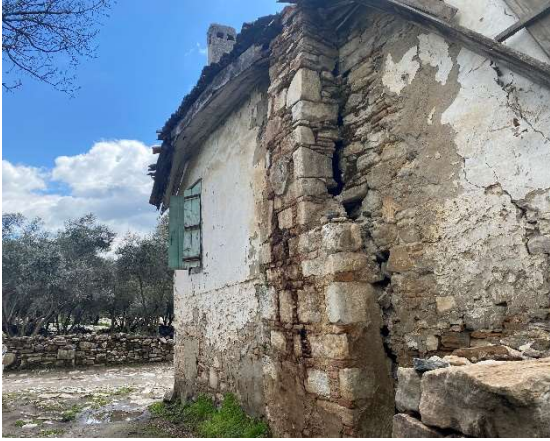
Duvarlarda görülen fiziksel bozulmalardan ilki, zemin hareketleri sonucu oturmalarından kaynaklanan kılcal ve strüktürel çatlaklardır. Bu derin çatlakların eğim yönü incelediğinde yapı zeminindeki oturmanın yönü açıkça görülmektedir. Kılcal çatlaklar ise iç duvar yüzeyindeki sıvalarda yoğun şekilde göze çarpmaktadır.

**Fig. 21.** Kuzey cephedeki ayrılma

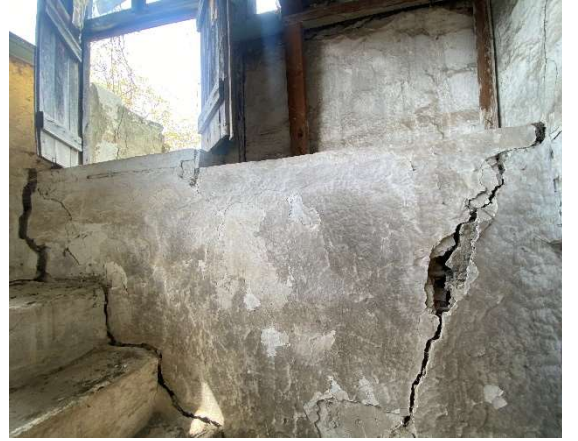
**Fig. 22.** Batı cephedeki ayrılma

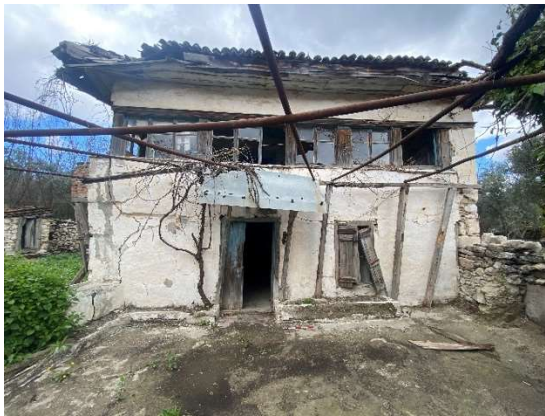
Mehmet Arslan Evi'ndeki kimyasal bozulmalar su ve nem etkisinin yanı sıra yapıdaki bitkilenmelerin artmasıyla yoğun bir biçimde ilerlemiştir<sup>47</sup>. Tuzlanma ile başlayan kimyasal bozulmalar, yapı elemanlarındaki metal aksamın korozyona uğraması ve yapı malzemelerindeki renk değişimleri ile ilerlemektedir (Fig.25-26).

**Fig. 25.** Güney cephedeki kimyasal bozulma

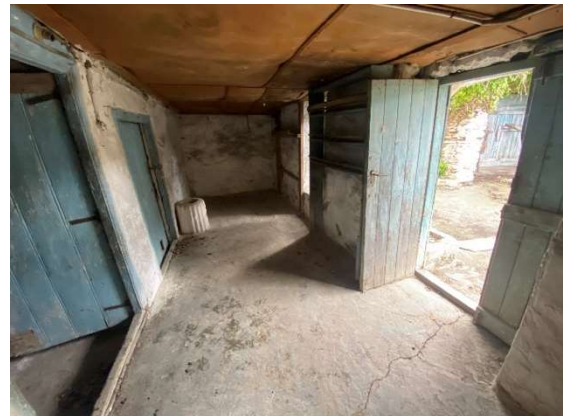
**Fig. 26.** Kimyasal bozulmalar renk değişimi

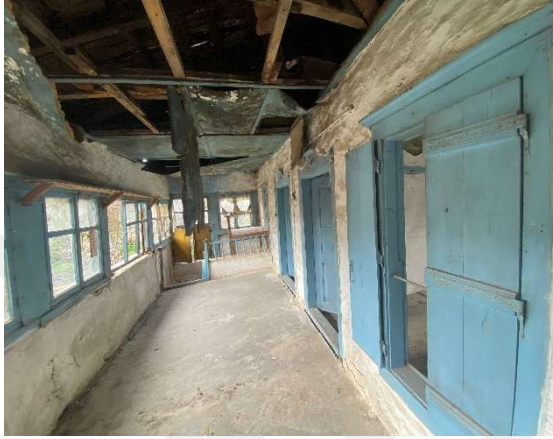
Mehmet Arslan Evi'ndeki biyolojik bozulmalar, kimyasal bozulmalarda olduğu gibi çoğunlukla su ve nem kaynaklıdır. Buna bağlı olarak yapıda gelişen yabancı bitkiler ve karayosunu gibi mikro bitkilenmeler yapıdaki bozulmaları hızlandırmıştır. Özellikle düşeyde ayrılan duvarlarda, yapının çatıya yakın yerlerinde ve kuzey, doğu cephelerde biyolojik bozulmalar görülmektedir (Fig. 27-28).

**Fig. 27.** Sofadaki biyolojik bozulma

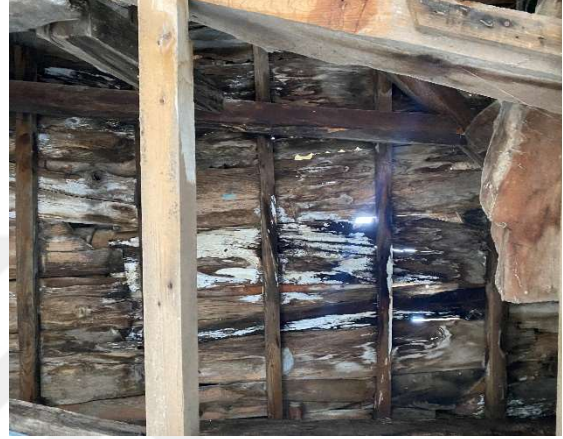
**Fig. 28.** Çatıdaki biyolojik bozulma

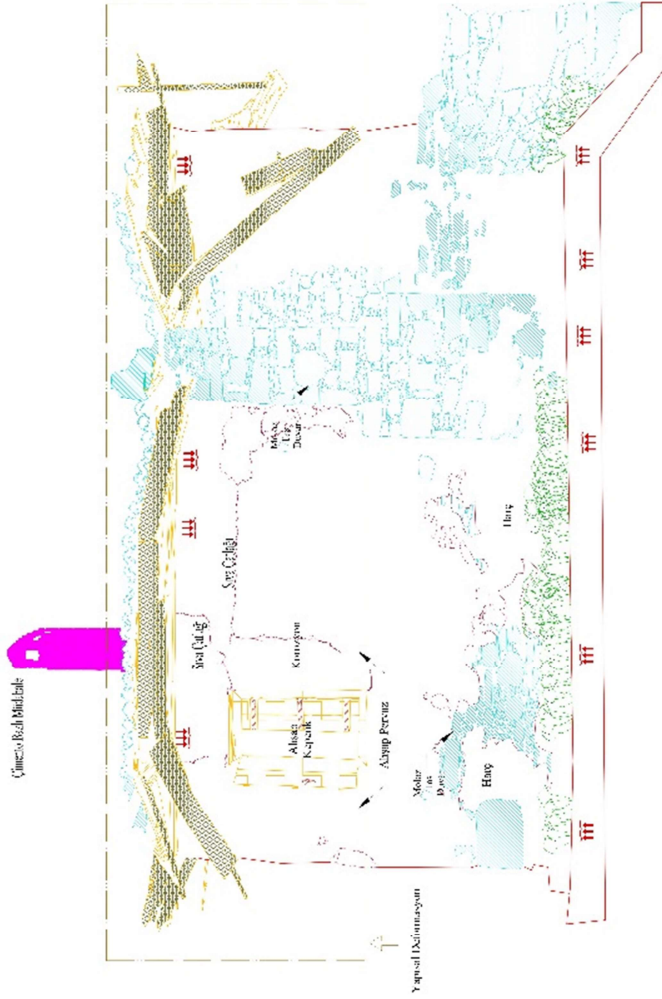
Çiz. 8. Kuzey Cephe Bozulma Paftası

Mehmet Arslan Evi'ndeki fiziksel bozulmalar, biyolojik bozulmalar, kimyasal bozulmalar görülmektedir. Cepheler üzerinde görülen çeşitli bozulma türleri farklı renklerle çizime eklenmiştir. Çatının statik dengesi bozulduğundan yapısal bozulması dikkati çekmektedir. Çatıdan aşağı doğru incelendiğinde derz boşalmaları neticesinde malzeme kayıpları belirgin olarak görülmektedir. Malzeme kayıplarının fazla olduğu yerlerde strüktürel ve kılcal çatlaklara neden olmaktadır.

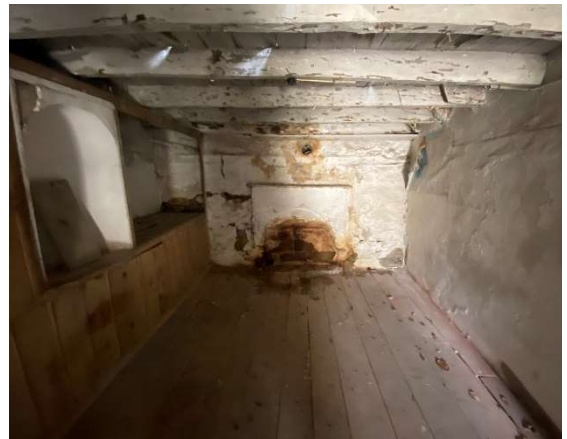
**Fig. 31.** Odanın kuzey duvarı

Zemin katta bulunan Z03 numaralı odanın zemini ahşap kaplama ile kapatılmıştır. Ahşap kaplamaların nemden ve kötü malzemeden kaynaklı yıpranmalar ve malzeme kayıpları olduğu görülmektedir. Odanın duvarlarında yer yer sıva dökülmeleri görülürken kireç badanalı duvarlarda farklı renklerde lekelenmeler gözlenmektedir. Odanın tavanı ahşap kirişlerin görünmesi şeklinde bırakılmış ve kireç badana kullanılarak ahşap koruma yapılmıştır. Odanın batı cephesine yerleştirilen yüklükte de aynı şekilde ahşap bozulma türlerini de görmek mümkündür (Fig. 30). Odanın kuzey cephesinde bulunan ocak bölümünde kerpiç malzeme ile kapatıldığı görülmektedir (Fig. 31).

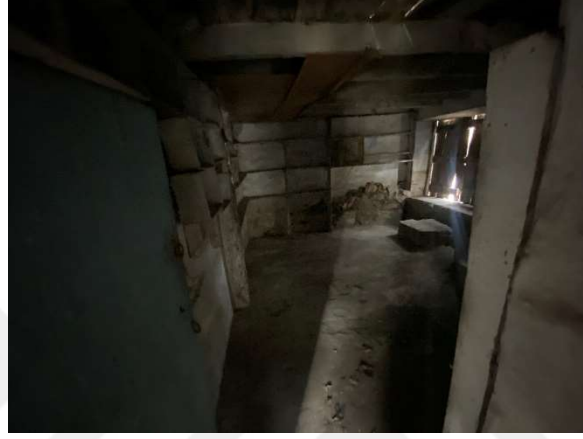
**Fig. 32.** Ahşap rafların durumu

Zemin katta bulunan Z02 numaralı mekanın tütün deposu olarak kullanıldığı sonraki dönemlerde ise işlevinin değiştirilerek bakkal olduğu bilinmektedir. Duvarlarda ahşap rafların olması bu rafların bakkal olarak kullanıldığı dönemde eklendiğini göstermektedir (Fig. 32). Zeminde çatlakların yanı sıra malzeme kaybının olduğu da gözlenmektedir. Mekanın duvarlarında yer yer sıva dökülmeleri ve sıva çatlakları görülmektedir. Mekana açılan iki kapı da ahşap malzemeyle yapılmış ve kapılarda malzeme kayıpları ile yıpranmalar olduğu tespit edilmiştir.

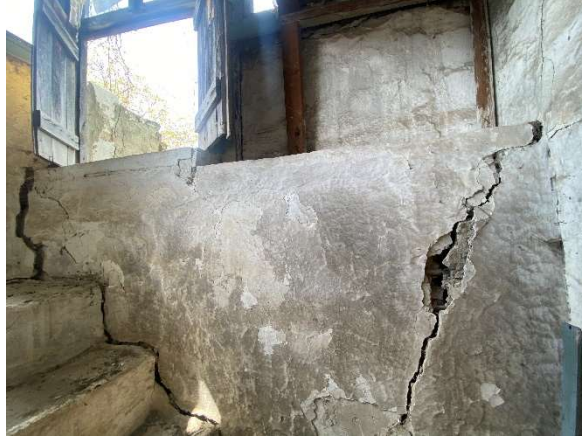
Merdivenin batı duvarında ciddi çatlaklar ve ayrılmaların olduğu dikkati çekmektedir (Fig. 33).

**Fig. 33.** Merdivende görülen çatlaklar

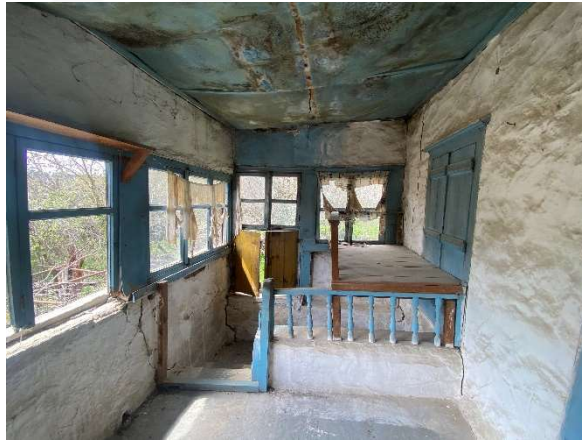
Merdiven korkuluklarının üzerine yerleştirilen ve sonradan eklendiği anlaşılan seyir terasında ise özensiz ahşap işçiliği görülmektedir (Fig. 34). Bu da yapının özgünlüğünü bozmaktadır. Ayrıca yapılan bu değişikliğin kuzeybatıdaki odaya açılan pencerenin kapanmasına sebep olmuştur.

**Fig. 34.** Sofada eklenti ahşap teras

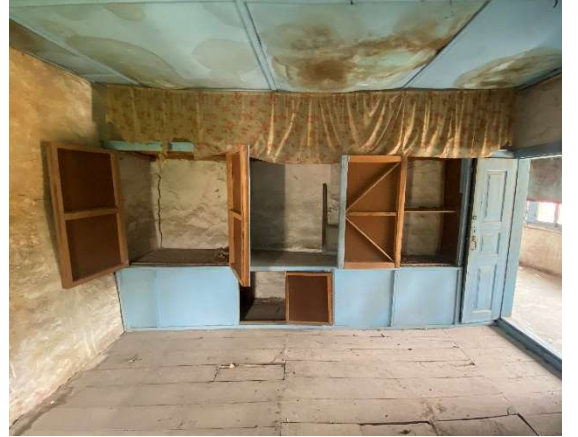
**Fig. 36.** Yüklük

Doğu cephesinde bulunan yüklükte özgün durumu korunagelmiş örneklerindendir. Kısmi bozulmalar görünse de oldukça iyi durumda korunagelmiştir (Fig. 36). Kuzey cepheye açılan pencere, sofada yapılan değişiklikler nedeniyle kullanılmamaktadır. Tavanın ahşap kirişlere kontrplaklar yerleştirildiği ancak zaman içerisinde yıprandığı ve nemden kaynaklı lekelenmelerin ve küflenmelerin olduğu görülmektedir.

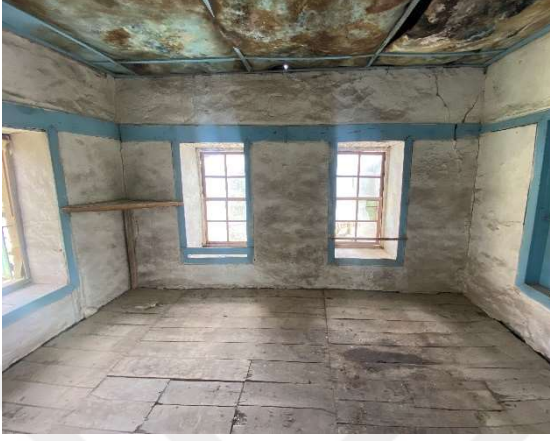
Üst katta sofanın kuzeydoğusunda bulunan odanın zemini ahşap kaplamalar ile kapatılmış ve diğer oda gibi malzeme kayıplarının olduğu tespit edilmiştir (Fig. 37). Odanın duvarlarında sıva çatlakları ve duvarlarda ciddi çatlaklar ve ayrılmalar olduğu gözlenmektedir. Odanın dört köşesinde ciddi çatlaklar olduğu dikkat çekmektedir. Özellikle kuzeybatı köşesinde ayrılmanın 2 cm. olduğu ölçülmektedir (Fig. 38). Odanın

**Fig. 37.** Zemin döşemesi ve tavan

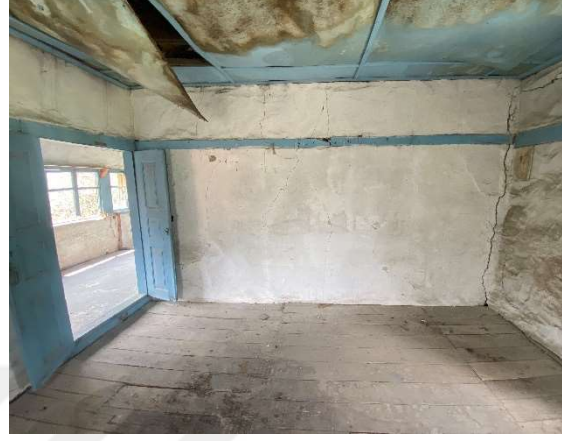
bütün duvarları kireç badanalıdır. Pencerelerinde ahşap malzemeden yapıldığı ve yıpranmalar ve malzeme kayıpları ile birlikte metal aksamalarında korozyona bağlı işlevini yitirdiği görülmektedir. Tavanın kontrplaklar ile kapatıldığı görülürken bu malzemenin zaman içerisinde yıprandığı ve bazı kısımlarında kopmaların başladığı görülmektedir.

**Fig. 38.** Kuzeybatı köşedeki çatlak

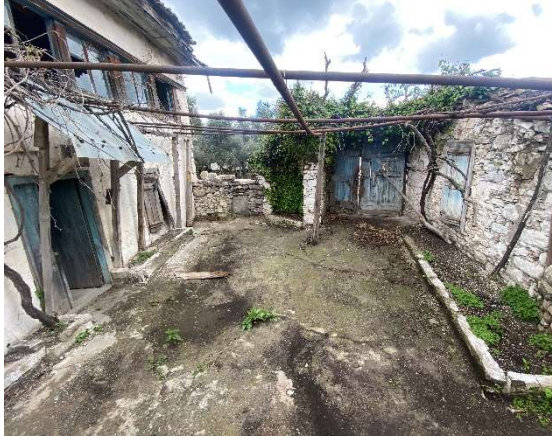
Bu alanın özgününde taş döşeme olduğu ise çağdaş dönemindeki evlerde avlunun aslında taş döşeme olduğu görülmektedir (Fig. 47). Avlunun güney ve batı cephelerinin çiçeklik olduğunu ve bu çiçeklik alanında betonarme olduğu bellidir. Bu alanın da taş döşeme ve taş duvar şeklinde olması gerektiği yine çağdaş yapılara bakıldığında anlaşılmaktadır. Ayrıca yapı ile tuvalet bölümüne geçişi sağlayan yürüyüş yolunun zemini de betonarme olması kendi döneminde yapılan onarımını göstermektedir (Fig. 48). Yürüyüş yolunun zemininin de taş döşeme olduğu bilinmektedir.

**Fig. 47.** Avludaki betonarme görüntüsü

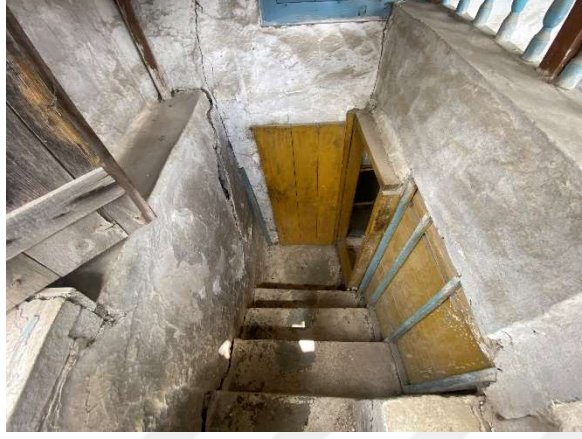
**Fig. 51.** Merdiven basamakları

ile merdiven arasındaki kırılmaya bakıldığında duvar üzerinde sıva kalıntıları olduğu görülmektedir. Dolayısıyla yapının merdivenlerinin orijinalinde ahşap olduğu kanısına varılabilir (Fig. 51).

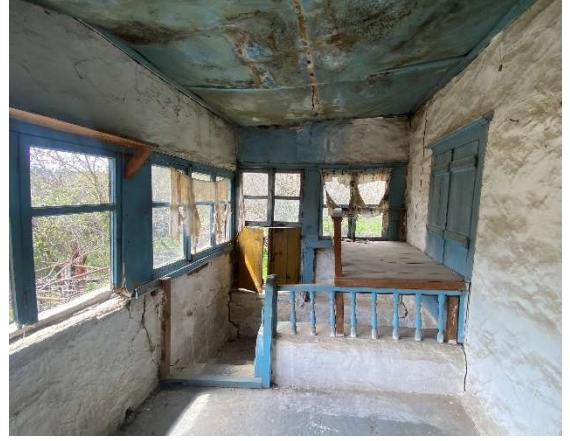
Sofa içerisindeki merdiven korkuluklarının özgün olduğu anlaşılmaktadır. Korkulukların üzerine yerleştirilen ve sonradan eklendiği anlaşılan seyir terasında ise özensiz ahşap işçiliği görülmektedir (Fig. 53). Bu da yapının özgünlüğünü bozmaktadır. Ayrıca yapılan bu değişikliğin kuzeybatıdaki odaya açılan pencerenin kapanmasına sebep olmuştur. Bu muhdes ahşap eleman kaldırıldığında özgünlüğüne ulaşmış olacaktır.

**Fig. 53.** Sofada eklenti ahşap teras

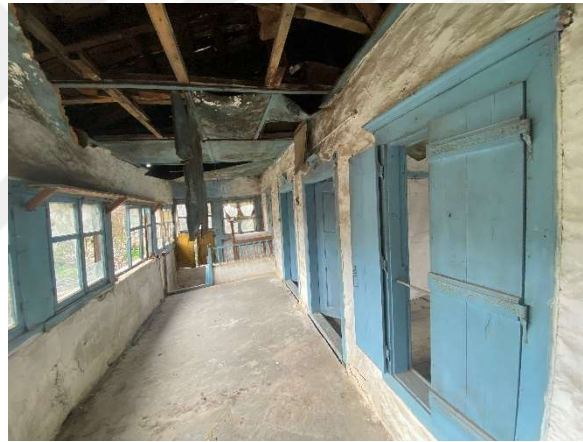
**Fig. 54.** Sofa tavan kısmı

Sofanın güney cephesinin özgünlüğünde açık olması gerekirken sonraki dönem ekiyle kapatıldığı ve sıvandığı görülmektedir. Pencereerde görülen farklı menteşe kullanımı ve yapının diğer pencereleriyle ilişkisi olmadığı da anlaşılmaktadır (Fig. 54).

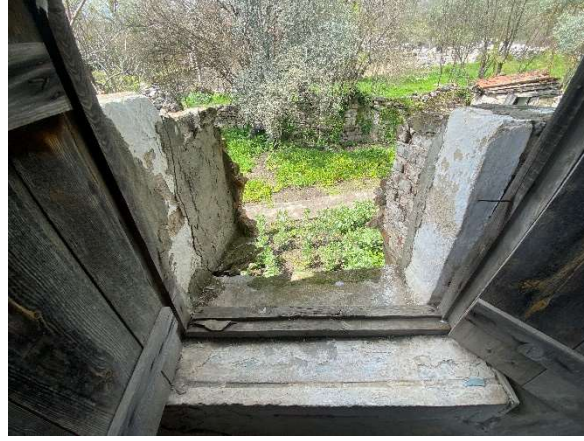
**Fig. 55.** Çıkmanın görünümü

Sofanın batı cephesinde bir çıkma inşa edilmiştir. Çıkma zemini ve korkuluğu zaman içerisinde yıkıldığı duvar izlerinden belli olmaktadır. Buradaki çıkmanın sonraki dönem eki olduğu da yapımında kullanılan malzemeden ve yapı bütünlüğünü bozmasından anlaşılmaktadır (Fig. 55). Yapının bu bölümünün ahşap korkuluklar ile kapatılması özgünlüğünü yansıtacaktır.

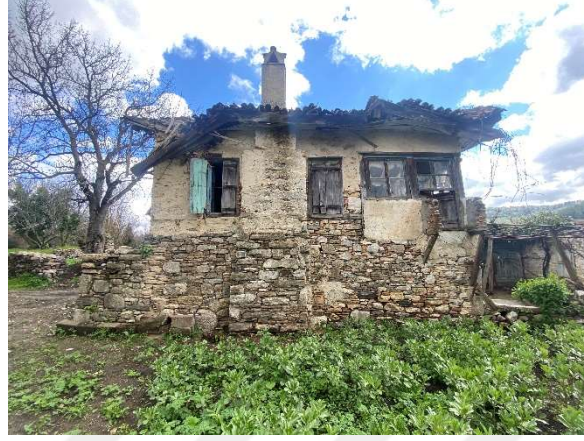
**Fig. 58.** Batı Cephe

güney köşesinde bulunan çıkmada sonradan eklendiği ve yapı bütünlüğünü bozması sebebiyle kaldırılması uygun görülmektedir (Fig. 58). Ayrıca çıkma yapılırken kullanılan malzemelerde yapıyla bütünlük sağlamamaktadır. Çıkmanın cephenin strüktürel dengesini bozması sebebiyle duvarda ayrılma meydana getirmiştir.

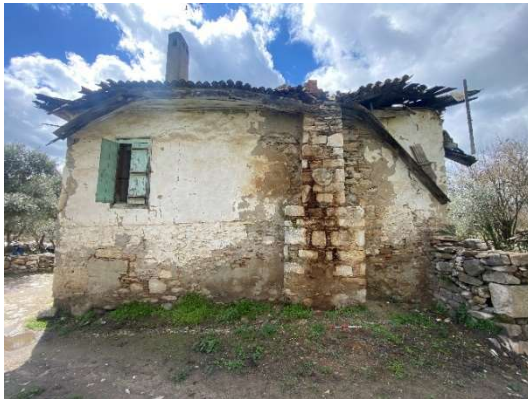
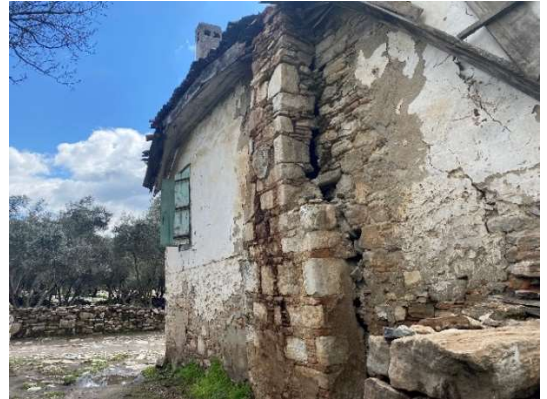
**Figür 59.** Kuzey Cephe

Yapının kuzey cephesinde özgünlüğünü bozan ciddi farklar bulunmamaktadır (Çiz.17-21). Diğer cephelerde olduğu gibi bu cephenin sıvalı ve boyalı olduğu görülmektedir. Sıva dökülmeleri ve sıva çatlakları izlenmektedir. Biyolojik ve kimyasal bozulmalar ciddi hasarlara neden olmuş durumdadır. Baca kısmında çatlaklar, kırılmalar ve kopmalar olduğu dikkati çekmektedir (Fig. 59). Bacanın dikkatlice temizlenerek korunması ve onarılması gerekmektedir.

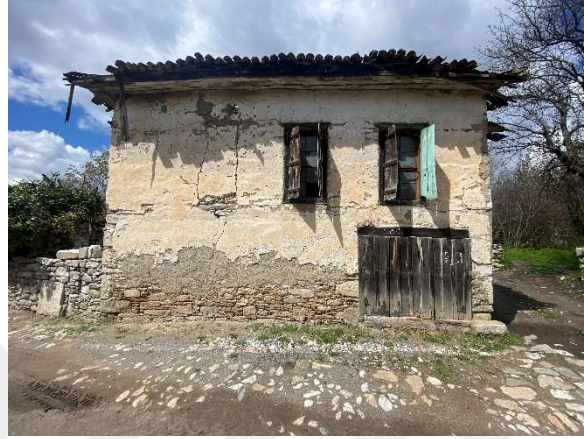
**Fig. 60.** Doğu Cephe

Yapının doğu cephesinin tamamına yakını özgünlüğü bozulmadan günümüze ulaşabilmiştir (Çiz.19-22). Diğer cephelerde olduğu gibi bu cephenin de sıvalı ve boyalı olduğu görülmektedir. Sıva dökülmeleri ve çatlakları ile birlikte ayrılmalar olduğu tespit edilmiştir (Fig. 60). Kapı ve pencere kanatlarının ahşap ve metal aksamında bozulmalar olduğu gözlenmektedir.

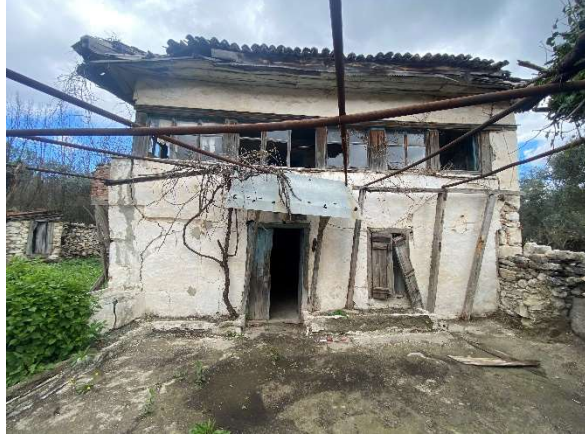
**Fig. 61.** Güney Cephe

Yapının güney cephesinde özgünlüğünü bozan unsurlar tespit edilmektedir (Çiz.16-23). Diğer cepheler de olduğu gibi bu cephenin de sıvalı ve boyalı olduğu gözlenmektedir. Biyolojik ve kimyasal bozulmalar ciddi hasarlara neden olmaktadır. Asma ağacının dalları cepheye kaplayarak sıvaya ve pencerelere müdahale ederek bozulmalara sebebiyet vermektedir. Kapı ve pencere kanatlarında ahşap ve metal aksamında bozulmalar dikkati çekmektedir. Üst katta bulunan pencerelerin yıpranma ve kırılmalar olduğu görülmektedir. Kapının üzerine yerleştirilen galvaniz levha malzemesinden yapılan sundurma yapı bütünlüğünü bozması nedeniyle kaldırılması gerekmektedir. Cephe üzerinde yer yer sıva dökülmeleri ve çatlakları ile birlikte duvarda ayrılmalar olduğu tespit edilmiştir (Fig. 61).
