**TARİHSEL SÜREÇTE KARESİ İDADİSİ VE YENİDEN  
İŞLEVLENDİRİLMESİ**

**YÜKSEK LİSANS TEZİ**

**Zeynep SAĞAY AKSUN**

**İstanbul**  
**Ağustos - 2022**

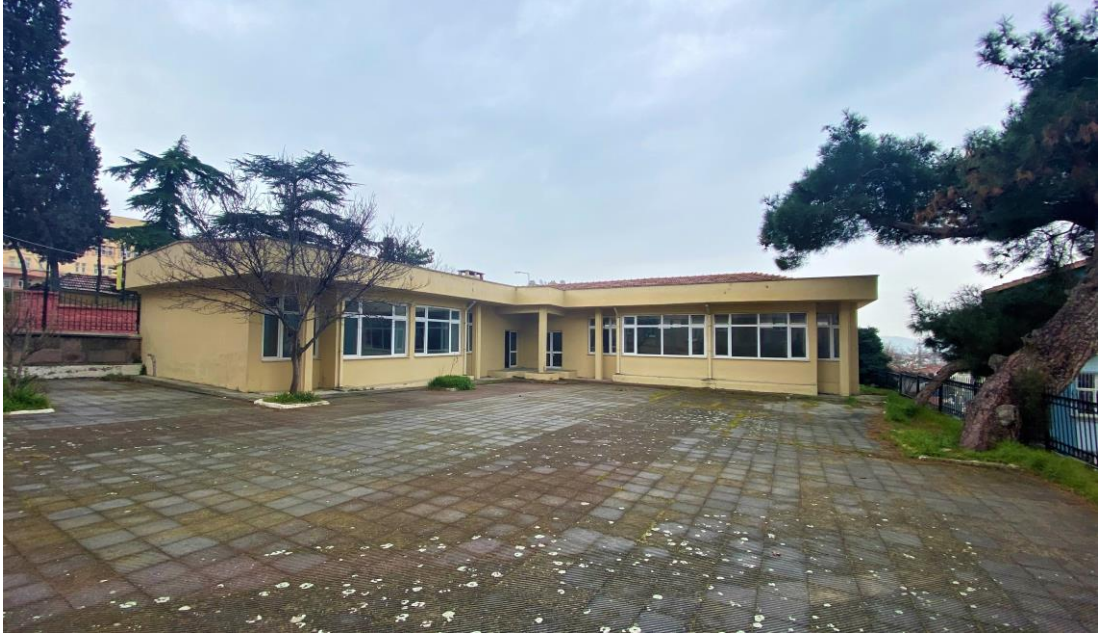
**Şekil 5.4: Yapı Bahçesinde Bulunan Muhdes Ek 2022**

Bahçe zeminindeki döşemede yosunlaşma, kararma, çatlak, parça kopması gibi çeşitli bozulmalara rastlanmıştır. Zemin döşemesinin muhdes ekin inşa edilmiş olduğu dönemde oluşturulduğu düşünülmektedir. Karesi İdadisi'nin günümüze ulaşan fotoğraflarından kuzeydoğu cephesi peyzaj analizi yapılmıştır (Ek 11, Ek 16). İdadi'nin kendine özgü eliptik formda bitki tarhlarının bulunduğu bir bahçe kurgusu vardır. Bu düzen kuzeydoğu bahçesinde yeniden oluşturulacaktır. Peyzaj oluşturulurken bahçede mevcut bulunan ağaçlar korunacaktır. Düzenlemeler sırasında bahçede düzgün bir drenaj sistemi oluşturularak İdadi istenmeyen zemin suyundan uzaklaştırılmalıdır.

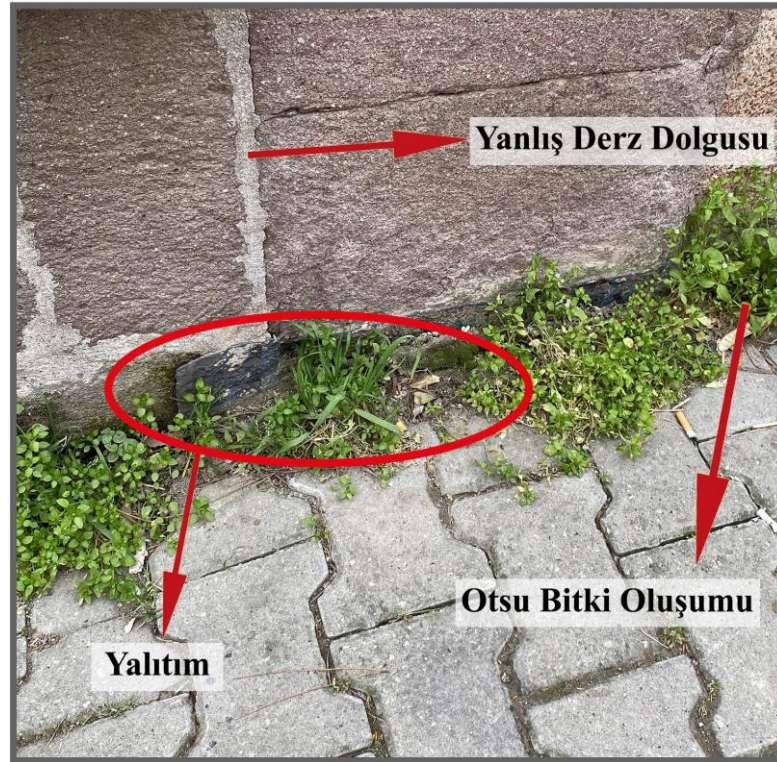
**Şekil 5.12: Karesi İdadisi Kuzeybatı Cephesi Yalıtım ve Yüzey Bozulmaları**

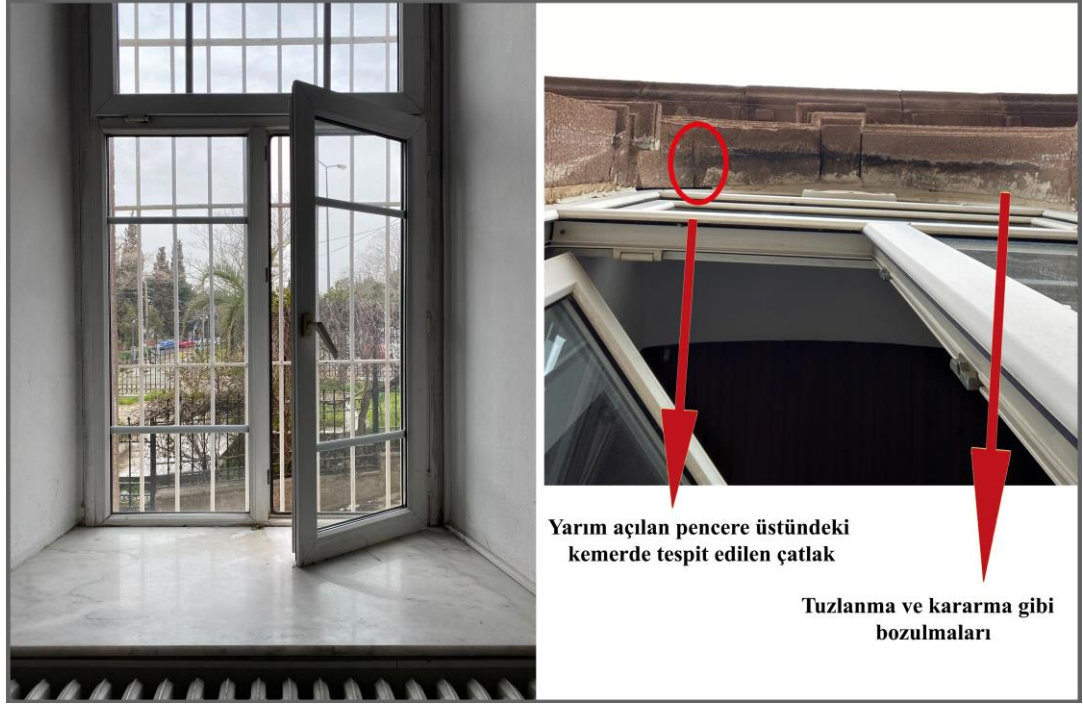
**Şekil 5.13: Karesi İdadisi Yarım Açılan Pencere Örneği ile Hasarlı Kemer**

“Deprem sırasında oluşan yatay yükler etkisindeki yığma yapıda, kritik bölgelerden başlayarak çatlaklar oluşur ve yapı göçme mekanizmasına ulaşır. Kapı ve pencere boşlukları çevresi, duvar ve döşeme birleşimleri, duvar kesişim ve birleşimleri kritik bölgelerdir.”(Kara,2009). Alan analizi sırasında, yapıldığı dönemde tamamen açılabilen bazı PVC pencerelerin günümüzde kısmi olarak açıldığı tespit edilmiştir (Şekil 5.13). Bu durum pencere kemerlerinin çatlak ve derz boşalması gibi problemler sonucunda sehim yaptığı ihtimalini düşündürmektedir.

“Çatlaklara giren su donduğunda kama etkisi yaparak çatlakların büyümesine, büyük parçaların kopmasına yol açar.”(Ahunbay,1996). Bu sebeple kemerlerde görülen çatlamların yapısal kayıplara yol açmaması için, çatlakların uygun enjeksiyon ile doldurulması gerekmektedir.

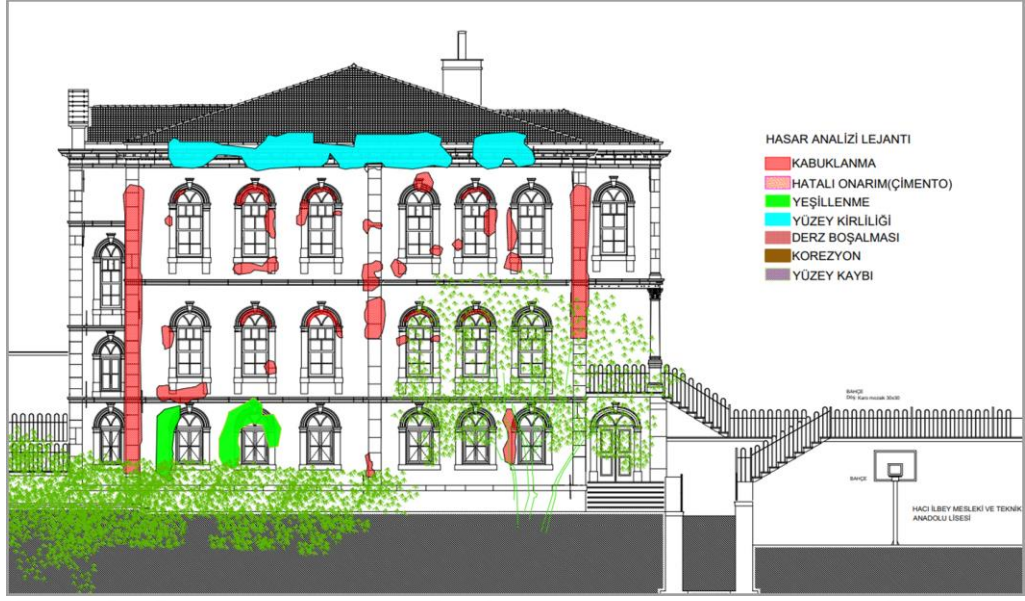
**Şekil 5.14: Güneydoğu Cephesi Hasar Analizi**

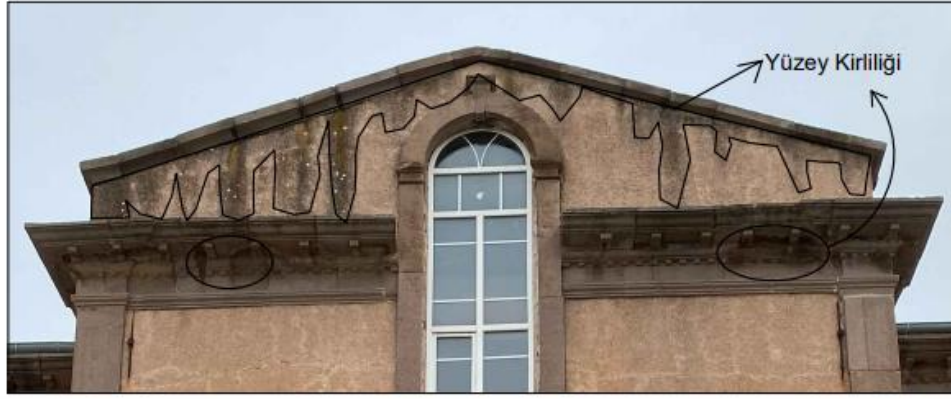
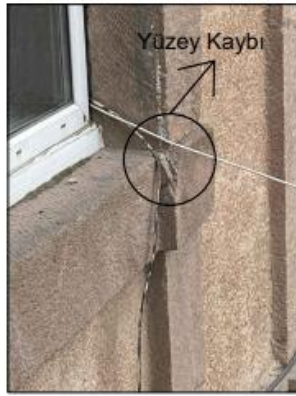
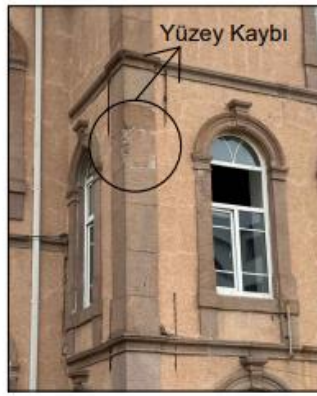
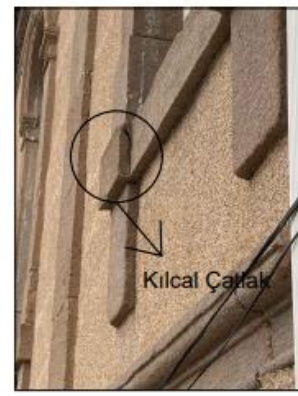
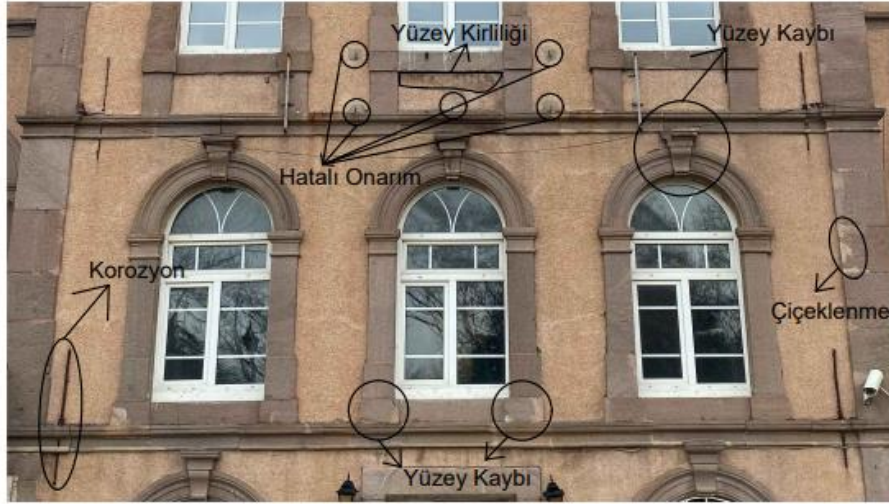
Şekil 5.15: Güneybatı Cephesindeki Hasarlar

Kuzeybatı ve güneybatı cephelerinde de yukarıda tespit edilen hasar tipleri gözlemlenmiştir. Güneybatı cephesinde tespit edilen bazı bozulmalar Şekil 5.15’de gösterilmiştir.
