**TARİHİ YAPILARIN İYİLEŞTİRİLMESİNDE İZLENEBİLECEK  
YAPISAL KONTROL SİSTEMİ: CİZRE KIRMIZI MEDRESE  
ÖRNEĞİ**

**YÜKSEK LİSANS TEZİ**

**Hediye SARIYILDIZ**

**OCAK 2024**

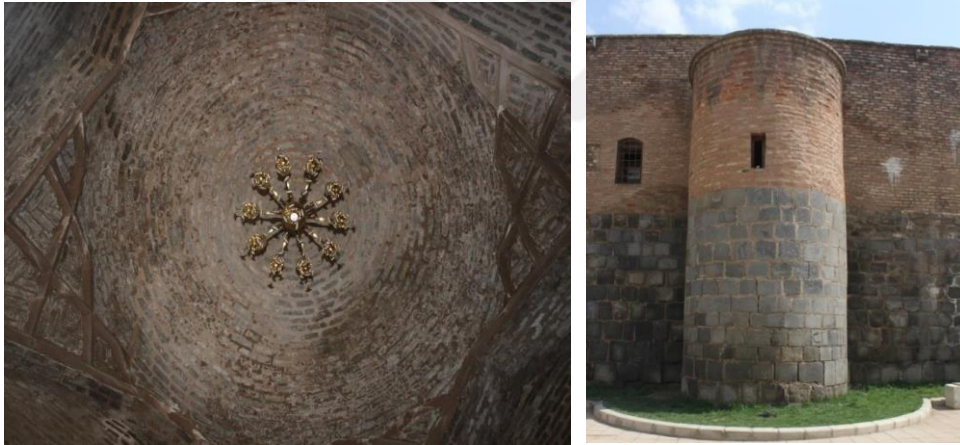
Binanın cephelerinde bulunan tuğla yüzeylerinde çevresel etkiler sonucu kirlilik oluşumları görülmektedir.

**Şekil 3-42:** iç mekanda su kaynaklı bozulmalar(sol), Dış cephelerde Su kaynaklı bozulmalar(sağ)

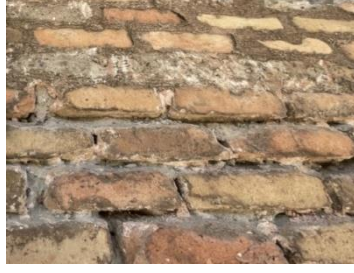
Derzlerde tespit edilen bozulmalar; Harç erozyonları sonucu belli bölgelerde derz boşalmaları, fazla neme maruz kaldığı için çiçeklenme, kararmalar, kabuk atmalar ve daha önceki restorasyonlarda gördüğü yanlış müdahaleler olarak belirlenmiştir. Malzeme analizlerine göre daha önceki restorasyon müdahalelerinde derzlerde çimento esaslı harç kullanılmıştır. Çimento nemi çektiği için derzlerin çimento esaslı olması yapının neme daha çok maruz kalmasına sebep olmuş ve bu durum yapıda ciddi bozulmalara sebep olmuştur.

**Şekil 4-8:** Tuğla duvar yüzeyinde derz açma işlemi (HS-A, 2022)

Derzlerde bulunan bu hasarlar ve çoğu duvarda çimento esalı harç kullanılmış olması sebebiyle yapının hem iç hem de dış mekan duvarlarında tüm derzlerin onarılmasına karar verilmiştir. Bu nedenle öncelikle her duvarlarda farklı kalınlıkta olan derzlerin kalınlıkları belirlenmiş ve bu kalınlıklara göre murçlar temin edilmiştir, ardından uzman ekipler ile hassas bir şekilde derzler sökülüştür. Derz sökümünde duvar elemanlarının zarar görmemesine dikkat edilmelidir. Bunun için murcun duvar yüzeyine olabildiğince paralel gelecek şekilde kullanılması gerekir bu hem derzin daha kolay sökülmesini sağlayacak hem de duvar elemanlarının zarar görmesini engelleyecektir.

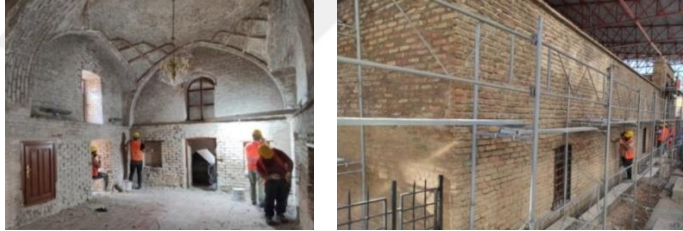
**Şekil 4-9:** Medrese mescit bölümünde derz açma işlemi(sol), Medrese doğu cephelerinde derz açma işlemi (sağ) (HS-A, 2022)

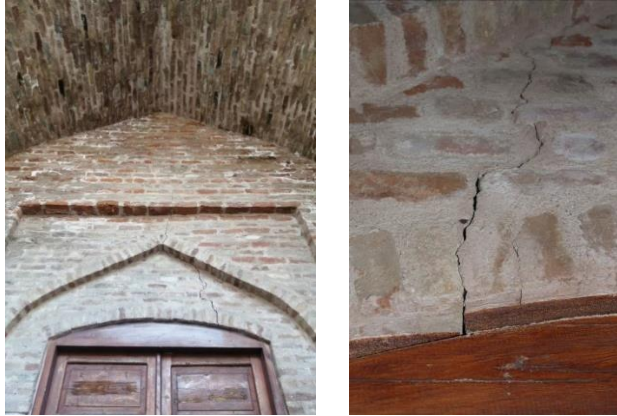
Ancak bu hasarın meydana gelmesine etken bir kaç sebep olduğu düşünülmektedir. Bunlardan ilki daha önceki restorasyonda yapılan özensiz çalışmalardır. Ahşap kapı sökülüp yerine yenisi takıldıktan sonra kapı kasası ile kemer arasındaki boşluklar oluşmuş ve bu boşluklar nispeten daha az mukavemetli ve deforme olabilen malzeme ile doldurulmuştur. Bu durum kemerin altında yumuşak bir yastık gibi davranıp kemerin hareketini engelleyememiştir.

**Şekil 4-14:** Medrese girişi kapı üstünde çatlak (HS-A, 2022)

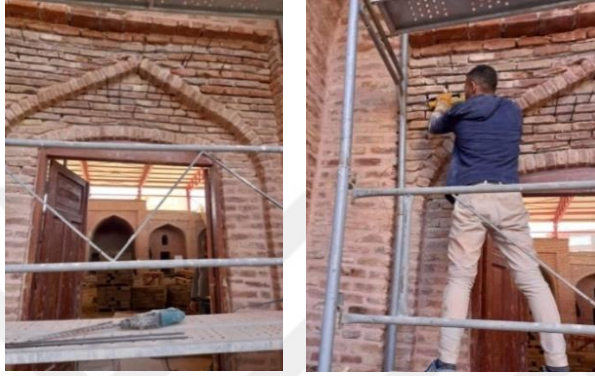
**Şekil 4-15:** Duvar Çatlağın da karbon çubuk yerleşimi(sol), Epoksi uygulaması(sağ)  
(HS-A, 2022)

- Mevcut ahşap kapı sökülüştür.
- Mevcut ahşap kapı üzerinde dolgu malzemesi olarak kullanılan malzeme sökülüştür.
- Temizliği yapılan dolgu malzemesi ve sıva raspasından sonra düz bir satıh elde edilmiştir. yüzeyde fazla aşınma olduğundan uygun sıva harcı ile sıvanıp düz bir yüzey elde edilmiştir.
- Sıva yapıldıktan sonra kemerin altına 10 cm genişlikte ve kemer boyunca çift kat karbon lifli elyaf (cfrp)uygulaması yapılmış. cfrp 420 gr/m2 yoğunlukta ve 0.14 mm kalınlıkta uygulanmıştır.
- Uygulama bittikten sonra kapı yerine takılmış, Kapı takıldıktan sonra kapı kasası ile cfrp arasındaki küçük boşluklar enjeksiyon harcı ile doldurulmuştur.

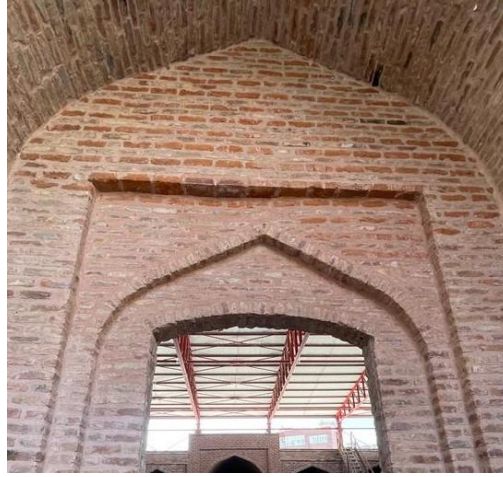
**Şekil 4-16:** Onarım sonrası görünüş (HS-A, 2022)

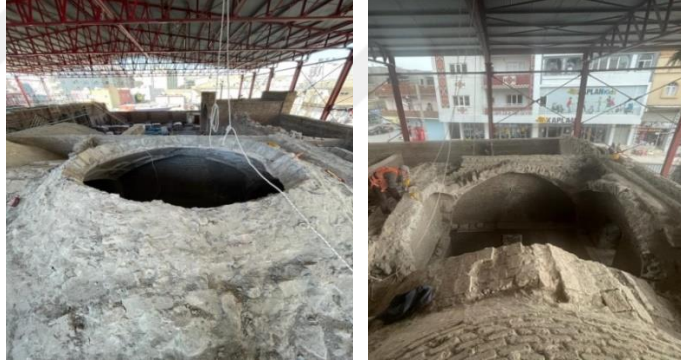
**Şekil 4-30:** Harim doğu kubbesinin sökümü (sol), Kubbe altı kemerlerin sökümü(sağ)

Beton eklerin söküm kararından sonra kubbenin oturduğu kemer ve duvarların söküm esnasında oluşacak titreşimlerden en az etkilenmesi için öncelikle askıya alınmıştır. Söküm işlemi uzman ekipler ile sadece murç ve çekiç kullanılarak en az hasarla betondan arındırılmaya çalışılmıştır.

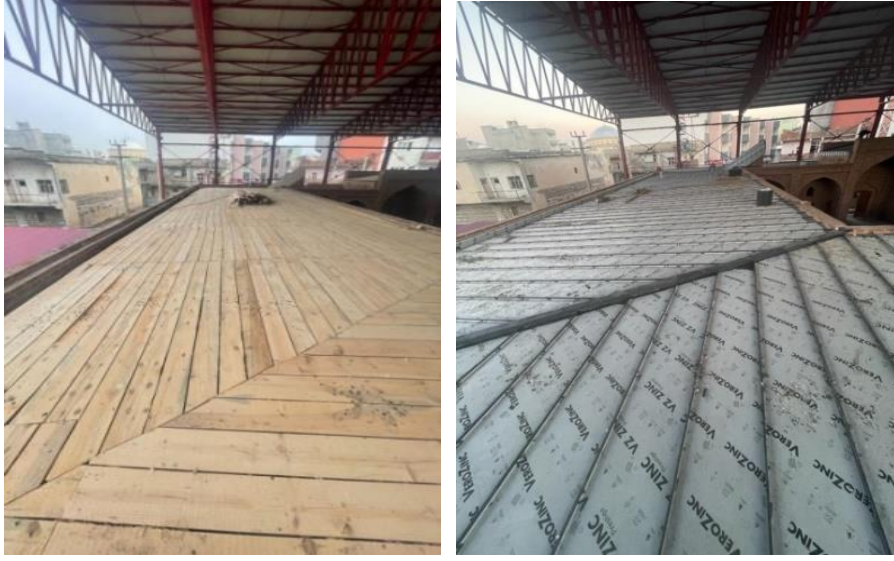
**Şekil 4-40:** Havalandırma merteklerinin döşenmesi(sol),Titanyum çinko kenet sistem çatı kaplamasının yapılması(sağ) (HS-A, 2022)

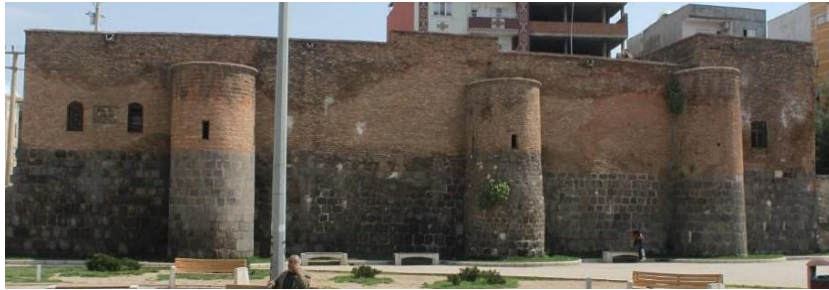
**Şekil 4-42: Medrese Batı Cephesinde tuğla ve taş duvar üzerindeki bozulmalar**

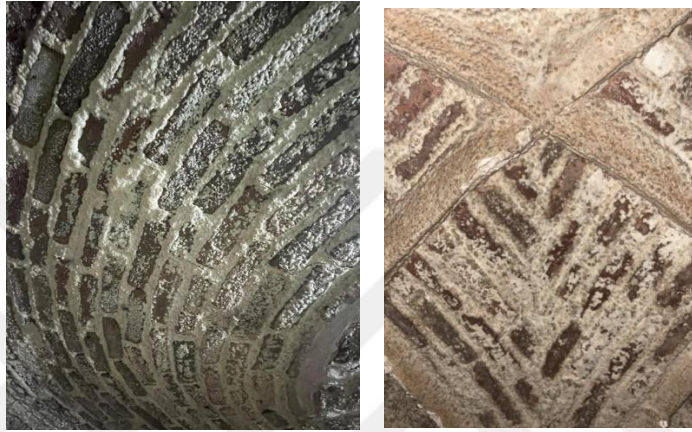
**Şekil 4-47:** Tuğla yüzeyinde oluşan çiçeklenme (HS-A, 2022)

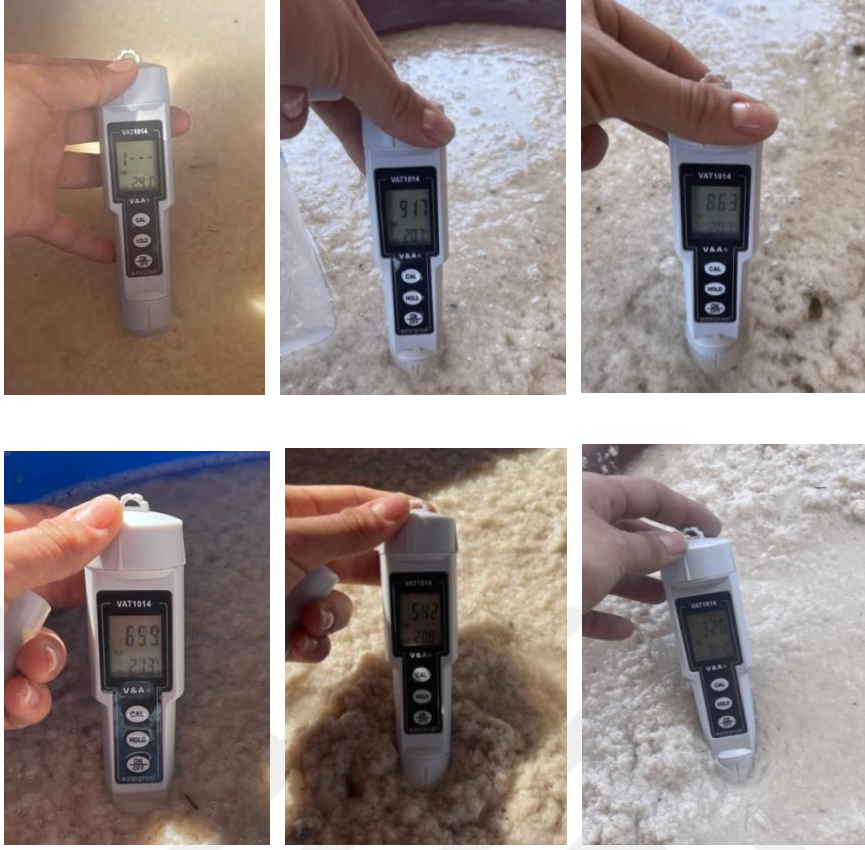
**Şekil 4-51:** Uygulama sonrası kağıt hamurunda tuz ölçüm sonuçları (HS-A, 2022)

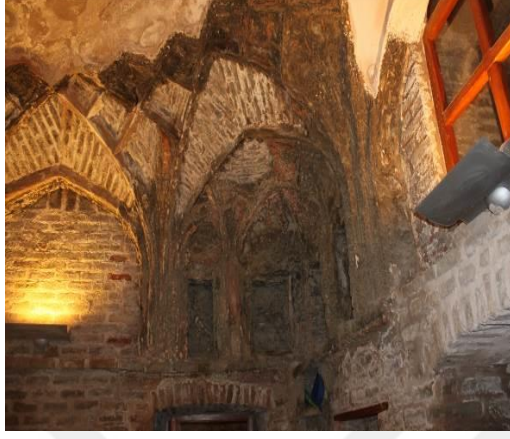
**Şekil 4-52:** İbrahim-es sori türbesinde sıva dökülmeleri ve kararmalar

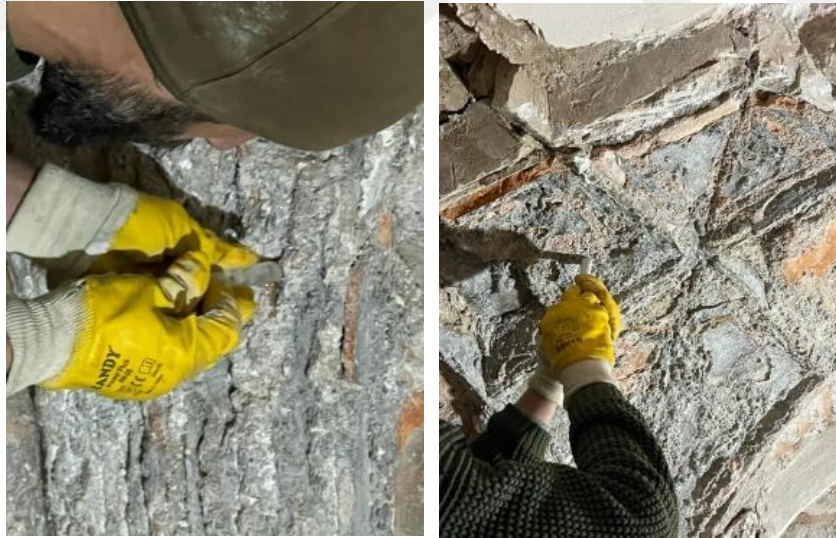
**Şekil 4-56:**Alkol enjekte edilmesi(sol), Malta harcı enjekte edilmesi (sağ) (HS-A, 2022)

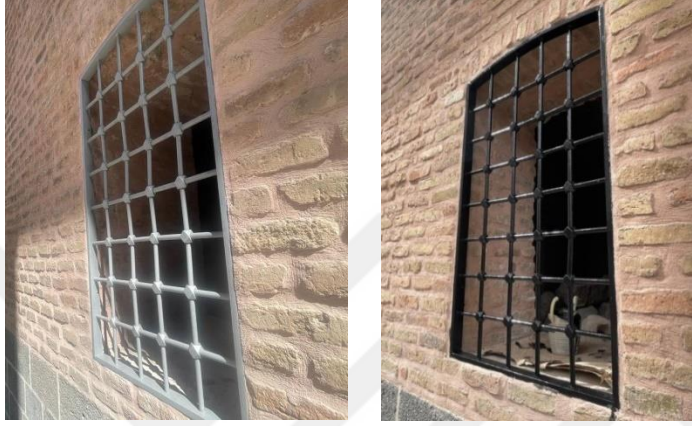
Şekil 4-57: Metal korkuluklarda koruma için antipas ve boya yapılması (HS-A, 2022)

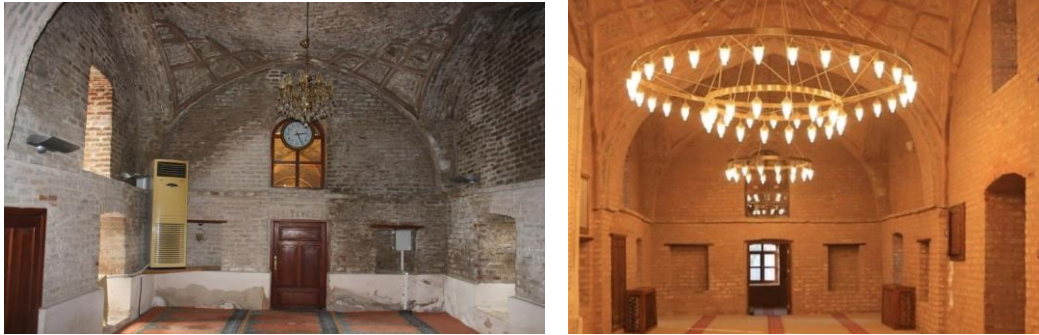
**Şekil 4-65:**Yapının mescit bölümünde yapılan klima sistem müdahaleleri(sol),  
Mescit bölümü VRF sistem kurulum sonrası(sağ) (HS-A, 2022)

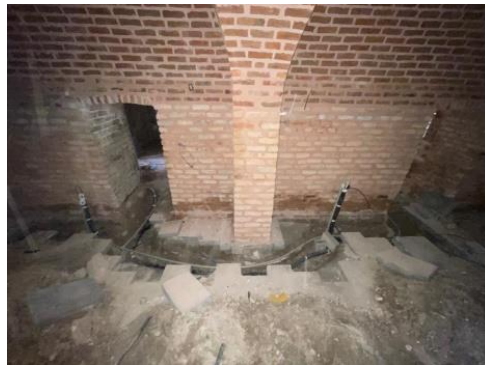
**Şekil 4-66:** İklimlendirme sistemi için döşemeye yapılan müdahale

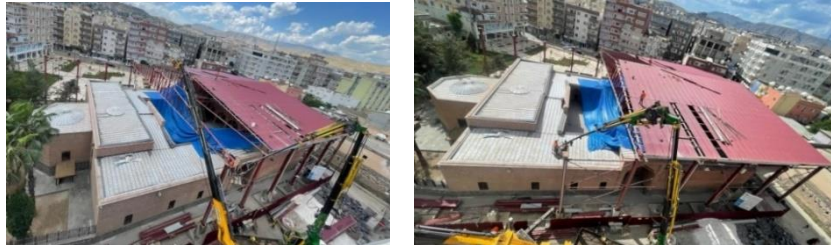
**Şekil 4-71:** Kırmızı Medrese geçici çatı söküm aşaması (HS-A, 2022)
