**EDİRNE BALON(ZEPLİN) HANGARI  
MEVCUT DURUM ANALİZİ VE KORUMA ÖNERİLERİ**

**YÜKSEK LİSANS TEZİ**

**Hasım Yaman BAYRAM**

**EDIRNE BALLOON(ZEPPELIN) HANGAR  
PRESENT CONDITION ANALYSIS AND CONSERVATION  
RECOMMENDATIONS**

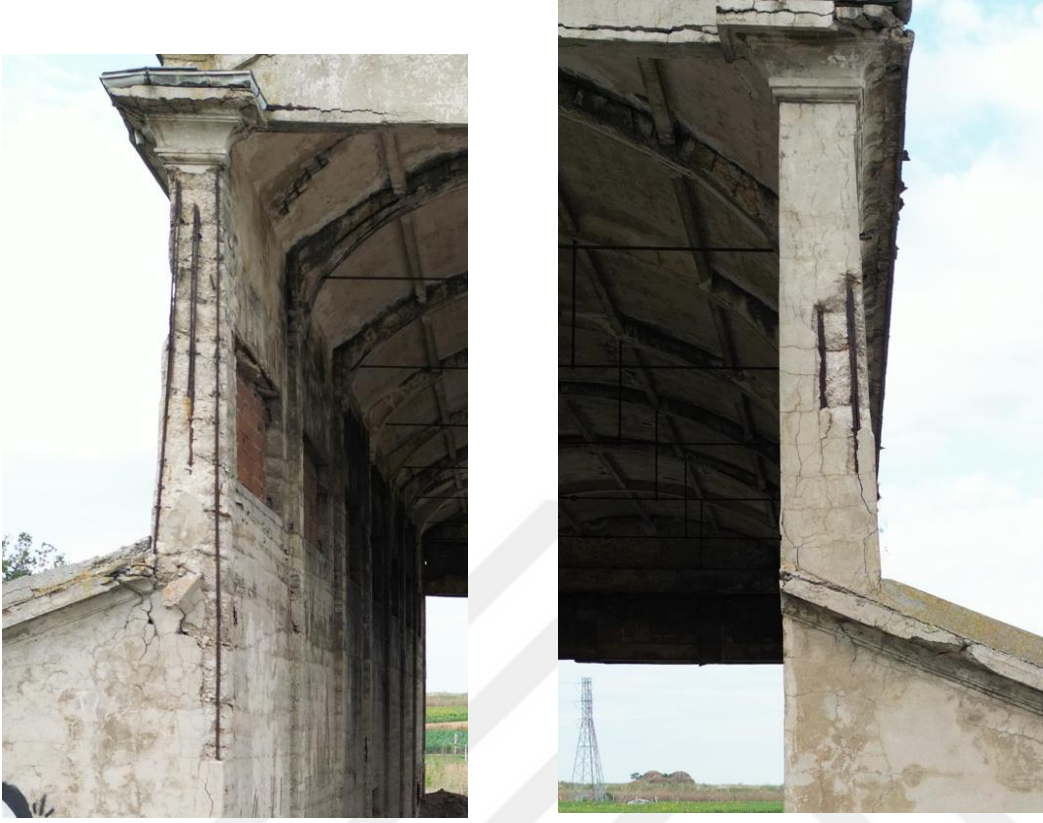
Pas payı dökülmeleri cephelerde kolonların dış yüzeyleri, perde duvar yüzeyleri ve saçak profilleri gibi çeşitli alanlarda görülmektedir. Giriş cephesi olan güneybatı cephesinde kolon dış yüzeyleri üzerinde geniş alanlara yayılı dökülmeler görülmektedir (Şekil 3.27). Özellikle orta açıklığın solunda kalan kolonun, yan sahninlerin üstünde kalan kısmında pas payı tamamen dökülmüştür.

**Şekil 3.27** Güneybatı cephesinde pas payı dökülmeleri ve strüktürel çatlaklar.

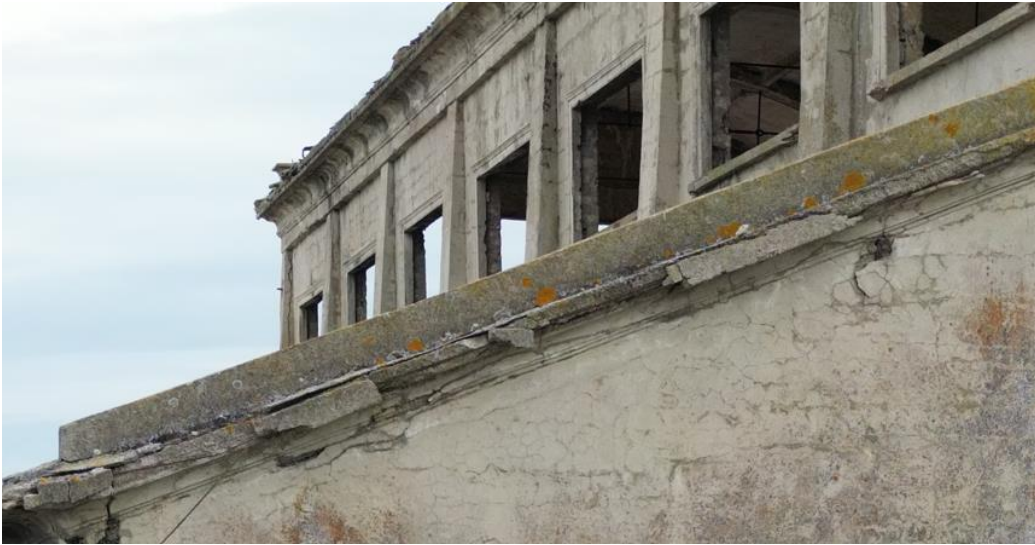
Yapı genelindeki pencere denizliklerinin dış cephe yönünde taşan kısımlarında kısmi veya tamamen malzeme kayıpları tespit edilmiştir. Çatı saçaklarında da benzer şekilde profilin kısmi veya tamamen kaybedildiği bölgeler bulunmaktadır (Şekil D.50).

**Şekil 3.28** Kuzeydoğu cephesinde saçak ve denizlikte malzeme kaybı

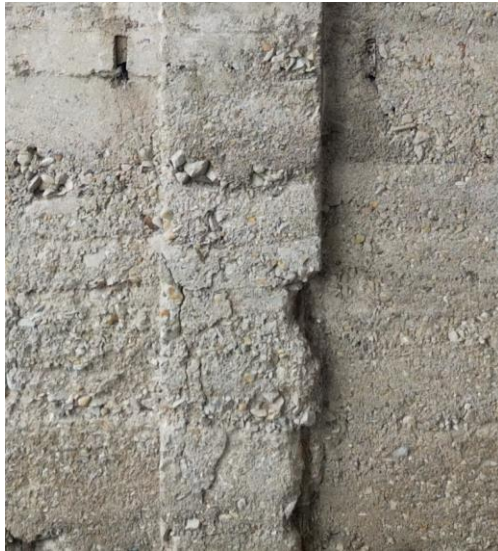
Çevresel unsurların yapıya strüktürel hasarların dışında da etkileri olmuştur. Çalışmada bu kategorideki hasarlar yüzey erozyonu, renk değişimi ve bitkilenme başlıkları altında gruplandırılmıştır. Yapının iç mekanlarında betonarme yüzeylerin dışındaki özgün kireç esaslı sıva büyük ölçüde dökülmüştür. Açıkta kalan betonarme yüzeylerde rüzgar etkisiyle oluşmuş yüzey erozyonu görülmektedir. Taşıyıcı kolonların köşeleri yuvarlaklaşmış, düz yüzeylerde bağlayıcının erozyona uğramasıyla yer yer agregada dökülmeleri gözlenmiştir (Şekil D.51). Bunun yanında yapı genelinde betonda kullanılan agregada dağılımının dengesiz olduğu gözlenmiştir. Belirli konumlarda çok iri daneli agregaların yığılması o bölgede çimentonun yetersiz olmasına ve dolayısıyla dökülmelere de sebep olmuştur.

Şekil 3.29 Ana sahında yüzey erozyonu
