**DEPREMLERİN KENTLERDEKİ ALTYAPI SİSTEMLERİNE**  
**ETKİLERİNİN İNCELENMESİ**

**YÜKSEK LİSANS TEZİ**

**ZEYNEP GENCAL ER**

**İSTANBUL, 2024**

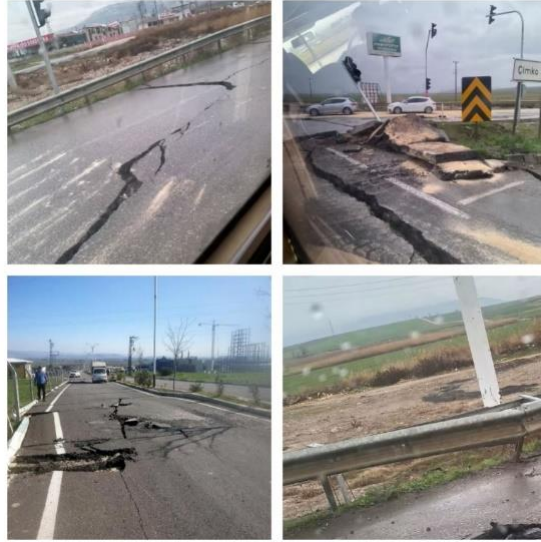
**Fotoğraf 3.2** Otoyol kaplamasında meydana gelen hasarlar

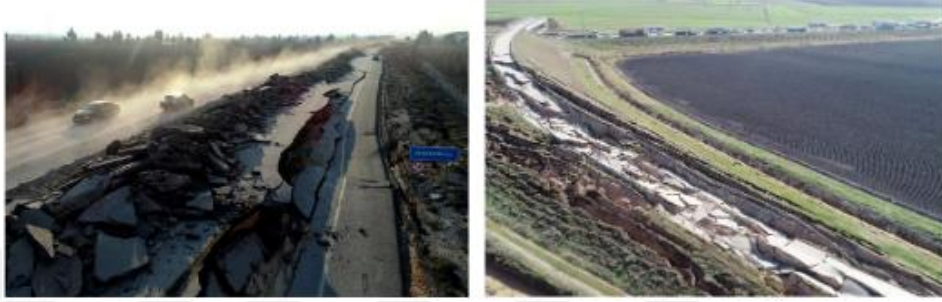
**Fotoğraf 3.4** Deprem sonucu karayolunda oluşan derin çatlaklar ve göçmeler

Yapılan kapsamlı incelemeler sonucunda hasarların, yol kaplamaları, köprüler ve tüneller üzerinde yoğunlaştığı tespit edilmiştir. Zeminde oluşan hacim artışları kaplama üzerinde gerilmelere neden olmuş ve bunu taşıyamayan asfalt kaplamalarda kabarmalar ve çatlaklar meydana gelmiştir. Bazı bölgelerde zemin sıvılaşması nedeniyle yol kaplamasının blok halinde zemine battığı gözlenmiştir. Fotoğraf 3.5 deprem sonrası Hatay-Reyhanlı arasındaki karayolunda meydana gelen hasarları göstermektedir (Habererk, 2023).

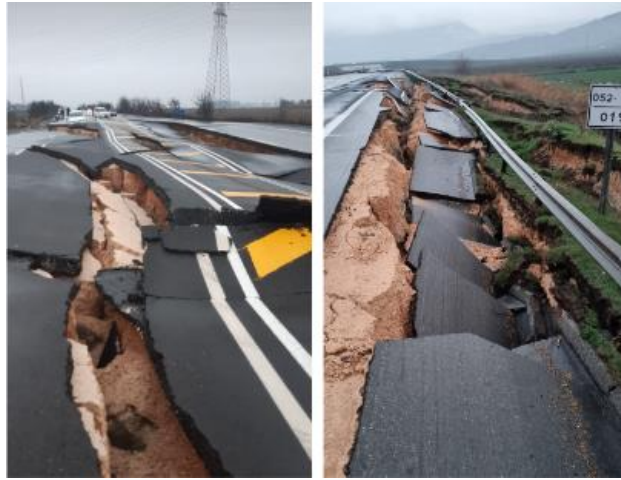
**Fotoğraf 3.5** Hatay- Reyhanlı karayolu hasarı

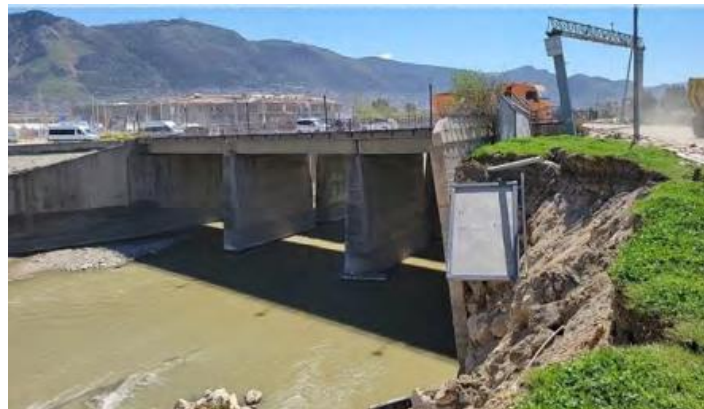
**Fotoğraf 3.9** Köprü kenar ayak yaklaşım dolgusunun göçmesi

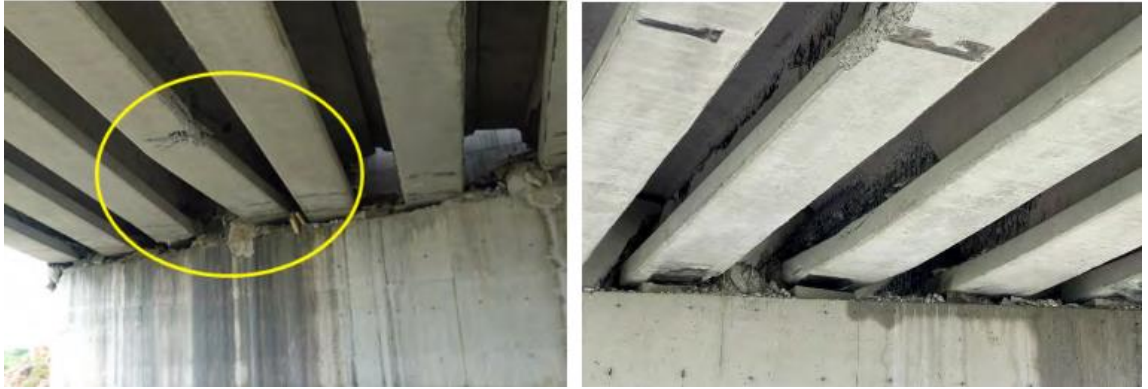
Türkiye'de köprü üstyapı inşaatında en sık kullanılan yöntemlerden olan birbirine bitişik yerleştirilen öngermeli kirişler, birbirlerine sadece tabliye ile bağlanmaktadır. Bu uygulamada diyafram kirişlerin enine yönde inşa edilmemesi nedeniyle üst yapı kirişlerinin bütünlüğünü tam olarak korumak mümkün değildir (Avşar ve diğerleri, 2023). Deprem nedeniyle üstyapı kirişinin deprem takozuna çarpması sonucu ezilme hasarı meydana gelmiş, çekişlemenin gerçekleştiği bölgeler dışında önüretimli kirişlerde eğilme ve kesme hasarları olduğu gözlemlenmiştir. Önüretimli kirişler diyafram kirişlerle birleştirilmediğinden üstyapı bütünlüğü tam olarak sağlanamamış, kirişte eğilme, kayma ve çatlama deformasyonları meydana gelmiştir. Fotoğraf 3.11'in sol tarafında sarı daire ile işaretlenen alanda, yük yolunu tamamlayacak diyafram kirişin bulunmadığı gösterilmektedir (Çetin ve diğerleri, 2023). Fotoğraf 3.12'de ise kiriş uçlarında meydana gelen boylamsal çatlamlar gösterilmektedir (Çetin ve diğerleri, 2023).

**Fotoğraf 3.11** Ağır hasar görmüş beton köprü kirişleri

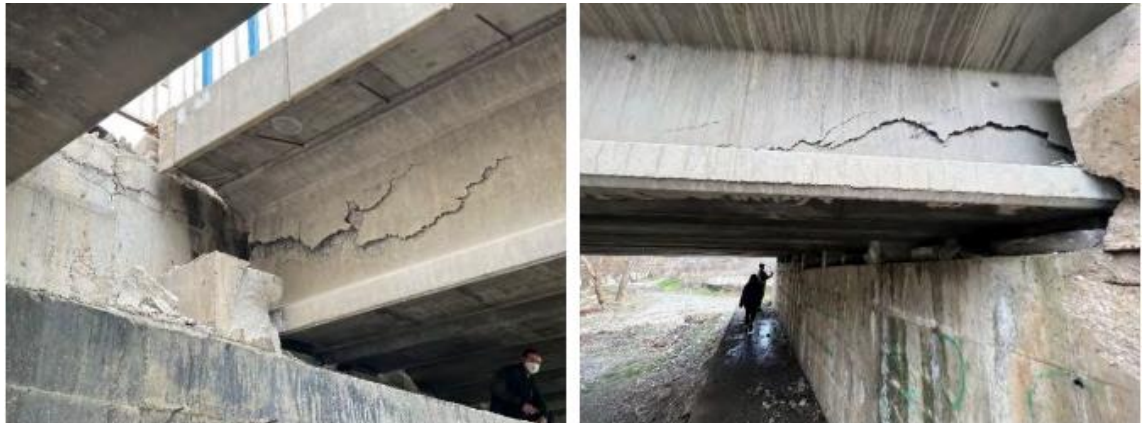
**Fotoğraf 3.12** Kiriş uçlarında boylamsal çatlaklar

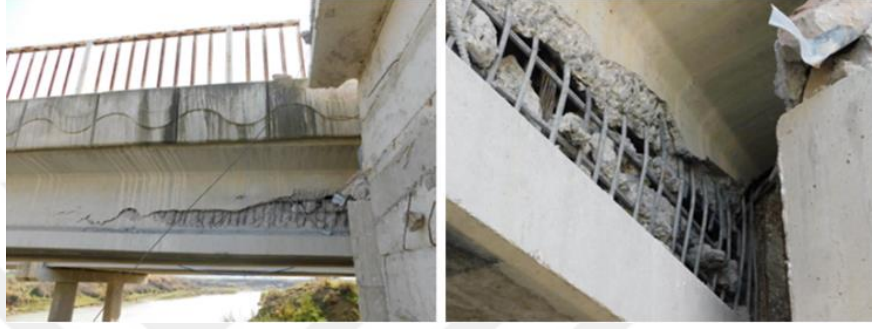
Öngermeli beton kirişlerin uç bölgeleri, Fotoğraf 3.13'te gösterildiği gibi, kesme çatlakları ve betonda geniş çaplı dökülmelerle sonuçlanan, çarpışmalarda dahil olmak üzere büyük dikey ivmeler ve kuvvetler nedeniyle önemli ölçüde hasar görmüş; dökülme, desteklerin çok daha ilerisindeki kirişlere kadar uzanmıştır (Dowell ve diğerleri, 2023). Birçok noktada beton tamamen yok olmuş, sadece kiriş ucuna doğru uç kirişleri destekleyen inşaat demiri kafesi kalmıştır. Köprü ayaklarından birinin bitişiğinde, kirişten dışarı fırlayan sarılı öngerme halatı bulunmuştur.

**Fotoğraf 3.13** Öngermeli beton kirişlerin uç bölgelerinde gözlemlenen hasarlar

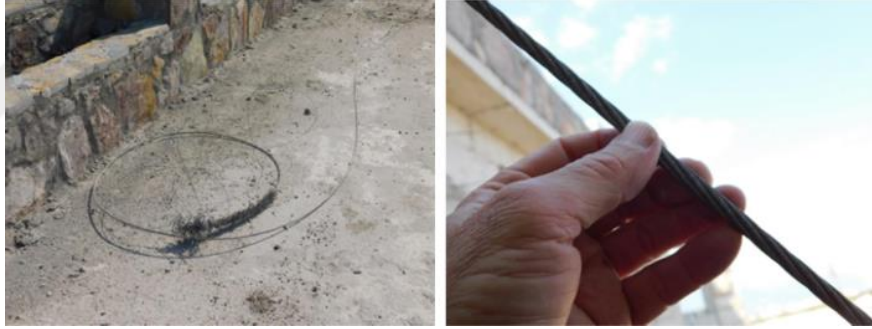
**Fotoğraf 3.14** Kirişten dışarı fırlamış öngerme halatı

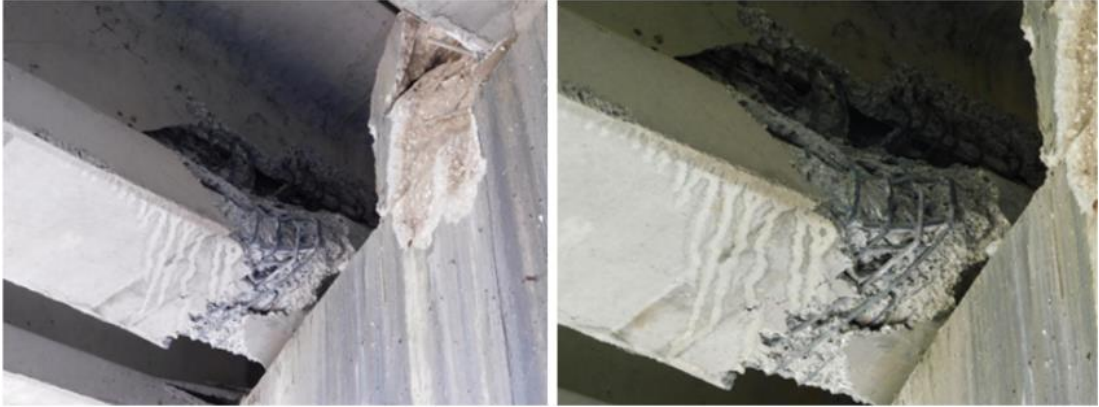
Fotoğraf 3.15 ve Fotoğraf 3.16’da görüldüğü gibi, kirişlerde ciddi eğilme ve burkulmalar meydana gelmiştir (Dowell ve diğerleri, 2023).

**Fotoğraf 3.15** Kiriş ucundaki hasarın yakından görünümü

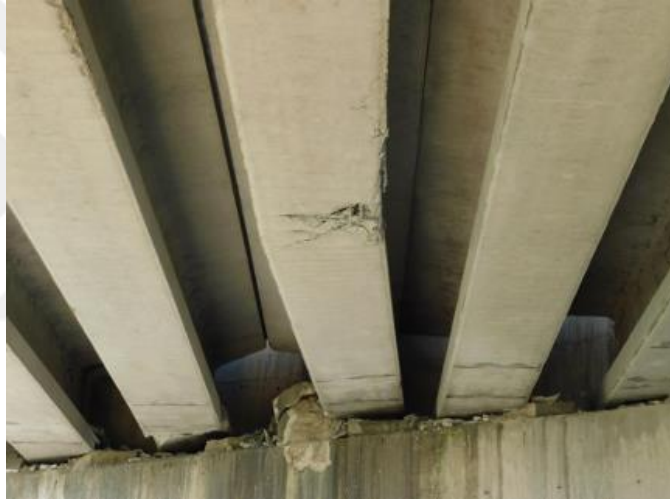
**Fotoğraf 3.16** Yanal/dikey eğilme ve orta açıklıkta iç kiriş hasarı

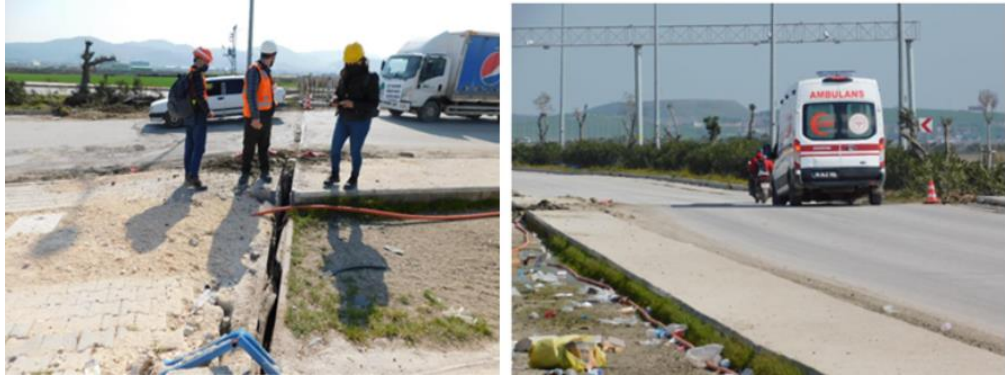
Türkiye’de meydana gelen depremde, bazı köprülerin her iki girişinde oturmalar meydana gelmiş, araçların köprüye giriş ve çıkışlarında yavaşlamaları gerekmiştir. Özellikle giriş uçlarında gözlemlenen hasarlar, devam eden trafik yükü ve artçı deprem sarsıntılarının etkisi altında, köprülerin tam açıklıklarında çökme riski artmış; bu durum ciddi endişelere neden olmuştur. Fotoğraf 3.18, bu hasarların görsel bir kaydını sunarak, yaşanan yapısal sorunları daha net bir şekilde ortaya koymaktadır (Dowell ve diğerleri, 2023). Bu tür hasarlar, köprülerin güvenliğini ve işlevselliğini ciddi şekilde tehlikeye atabilecek niteliktedir. Antakya’da bulunan Bekir Karabacak Köprüsü hakkında Çetin ve diğerleri 2023 yılı raporunda yer alan bulgular, köprünün doğu yönündeki tabliye bölümünde belirgin yapısal değişimlerin mevcut olduğunu göstermektedir. Bu bölüm, bitişik karayoluna göre 37 cm daha yüksek bir konuma yükselmiş, kaplamada çökme ve yer değiştirmeler meydana gelmiştir. Meydana gelen hasarların ayrıntıları Fotoğraf 3.19’da gösterilmektedir (Çetin ve diğerleri, 2023).

**Fotoğraf 3.18** Köprü yaklaşım dolgusu oturması

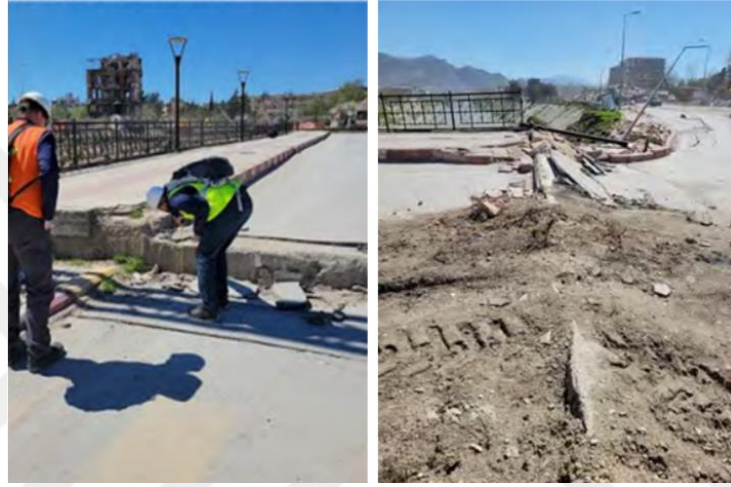
**Fotoğraf 3.19** Bekir Karabacak Köprü tabliyesi hasarı

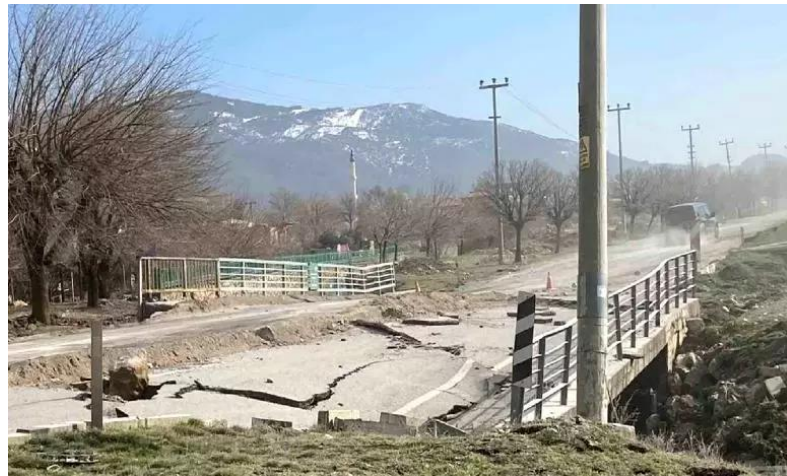
Kahramanmaraş-Osmaniye karayolu üzerinde yer alan Şekeroba Köprüsü, yaşanan depremden büyük ölçüde etkilenmiş ve ağır hasar almıştır. Deprem sırasında meydana gelen sismik kuvvetler, köprünün tabliye yüzeyinde ciddi gerilme ve şekil değişikliklerine neden olmuştur. Bu durum, yüzeyde çatlakların oluşumuna ve belirgin yükselmelere yol açmıştır. Hasara ait görüntü Fotoğraf 3.22’de gösterilmektedir (Cemre, 2023). Asi Nehri’ni geçen D817 Köprüsünün güneydoğu yönündeki tabliyesinin ucunda, uygulanan aşırı sıkışma kuvveti nedeniyle betonun basınca dayanma kapasitesi aşılmış ve hasar meydana gelmiştir. Hasara ait görüntü Fotoğraf 3.23’te gösterilmektedir (Çetin ve diğerleri, 2023).

**Fotoğraf 3.22** Şekeroba Köprü tabliyesinde meydana gelen göçme

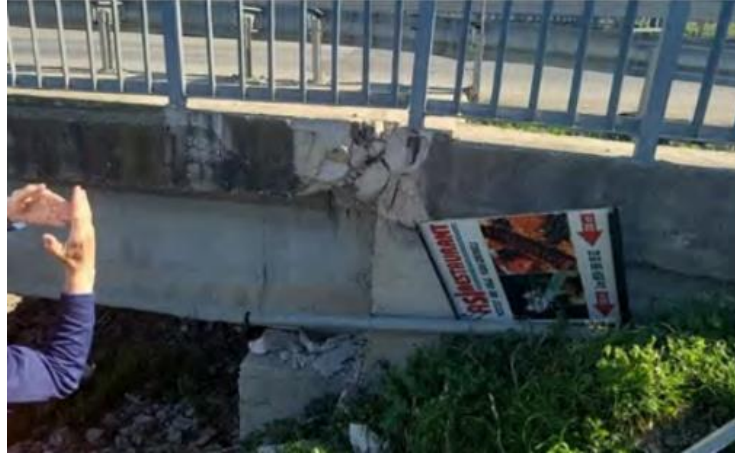
**Fotoğraf 3.23** D817 Köprüsünde gözlemlenen hasar

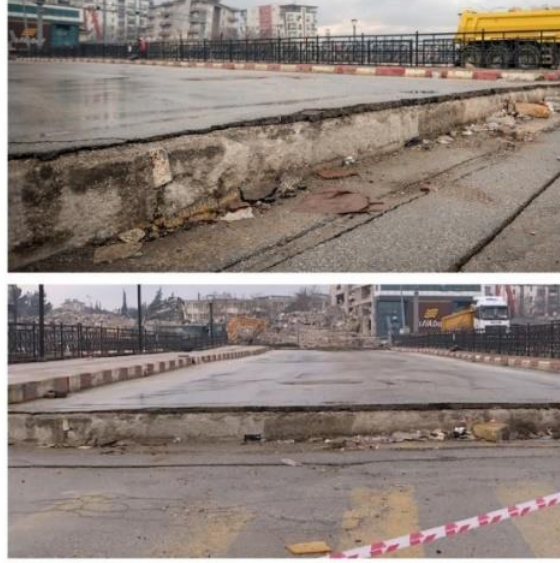
**Fotoğraf 3.26** Deprem etkisiyle yukarı doğru hareket eden köprü

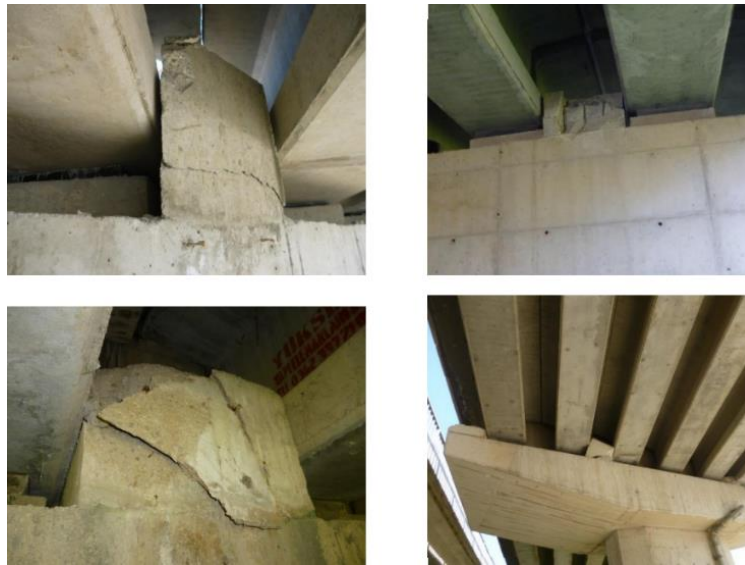
**Fotoğraf 3.31** Hasar gören deprem takozları

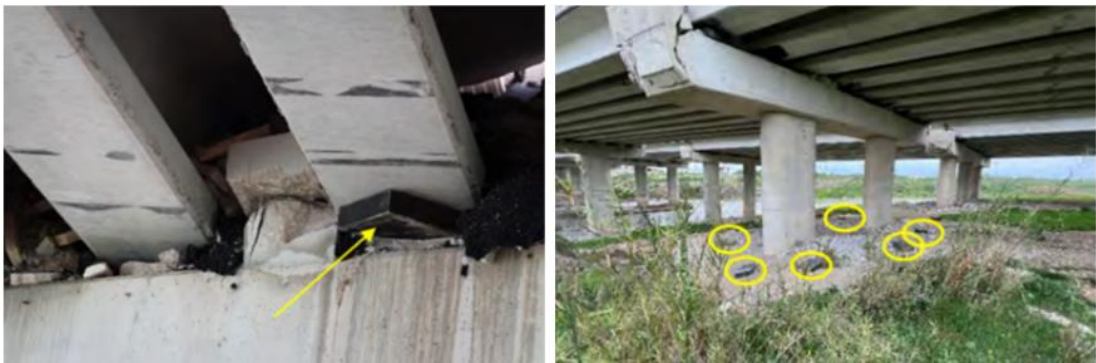
Düşey deprem etkileri nedeniyle, bazı köprülerde elastomer yastıkların yerlerinden oynadığı ve işlevlerini kaybettiği gözlemlenmiştir. Yapılan incelemeler sonucu, bu durumun hasarlarını gösteren görüntüler Fotoğraf 3.33 ve Fotoğraf 3.34'te yer almaktadır (Çetin ve diğerleri, 2023; Avşar ve diğerleri, 2023). Ayrıca, bazı köprülerde elastomer yastıkların tamamen yerlerinden çıkarak zemine düştüğü durumlar da kaydedilmiştir. İlgili hasarlar Fotoğraf 3.35'te gösterilmektedir (Avşar ve diğerleri, 2023).

**Fotoğraf 3.33** Elastomerik yastıkların yer değiştirmesi

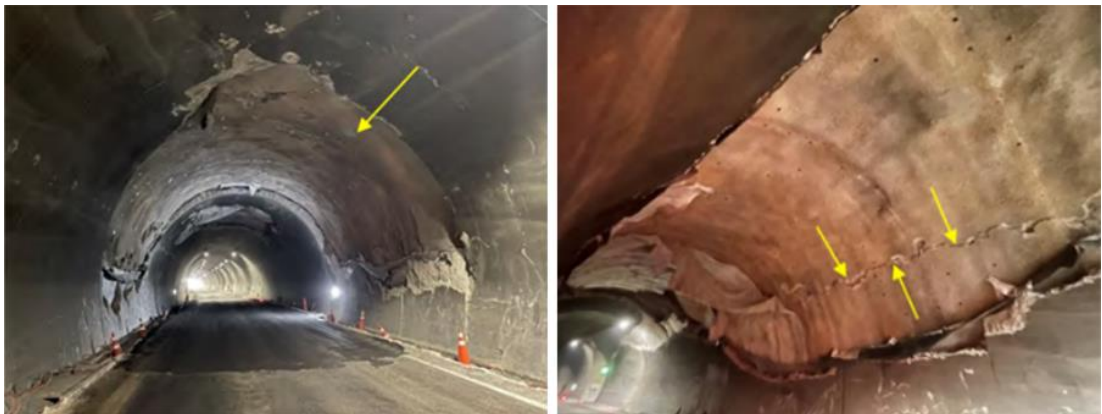
Doğu Anadolu bölgesini Malatya üzerinden Akdeniz bölgesine bağlayan D-850 karayolunda, fay hattına yakın konumlanan Erkenek Tüneli, deprem etkisiyle ağır hasarlar görmüştür. 2011-2017 yılları arasında inşa edilen tünel, iki tüpten oluşmakta ve tüplerin her biri iki şeritli trafiğe hizmet vermektedir (KGM, 2017). Deprem sonucunda tünelin iç kaplamasında bozulma ve çökmeler, dış kaplamasında boylamasına çatlamların meydana geldiği gözlemlenmiştir. Tünelin güney tüpünde meydana gelen hasarın görüntüleri, Fotoğraf 3.36'da gösterilmektedir (Çetin ve diğerleri, 2023). Kuzey tüpünde de benzer türde hasarlar olduğu gözlemlenmiştir. Deprem sonrası araç güvenliği için trafik tek tüpten, çift yönlü olarak devam ettirilmiştir. Trafiğe kapatılan tünel girişinde, yol boyunca yaklaşık 20 cm derinliğinde çatlaklar meydana geldiği gözlemlenmiştir. Tünel girişinde meydana gelen hasarlar Fotoğraf 3.37'de gösterilmektedir (DHA,2023c). Yaklaşık 10 km uzunluğuyla Türkiye'nin en uzun demiryolu tüneli unvanını alacak olan ve inşaatı hala devam eden Bahçe-Nurdağı Tüneli çift tüpten oluşmaktadır. İkiz tünellerin Nurdağı portalı aktif faya yakın bir bölgede yer almaktadır. Tünelin Nurdağı portalında bazı kaya düşmeleri gözlemlenmiş, bunun dışında herhangi bir hasar görülmemiştir. Fotoğraf 3.38 Nurdağı portalını göstermektedir (Çetin ve diğerleri, 2023).

**Fotoğraf 3.36** Erkenek Tünelinde gözlemlenen hasarlar

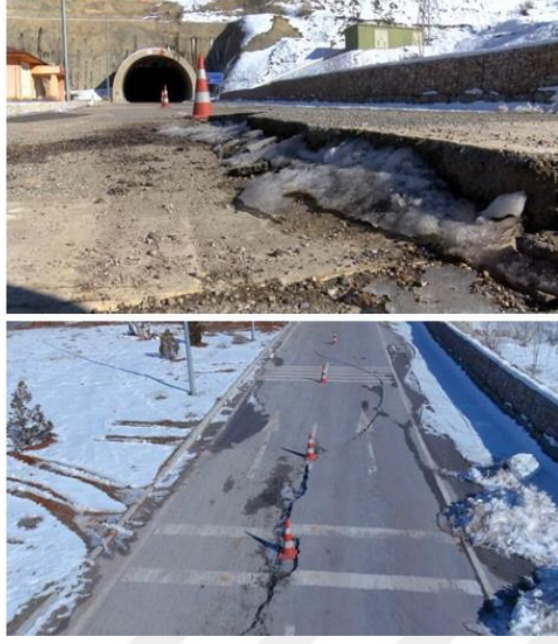
**Fotoğraf 3.37** Tünel girişinde gözlemlenen hasarlar

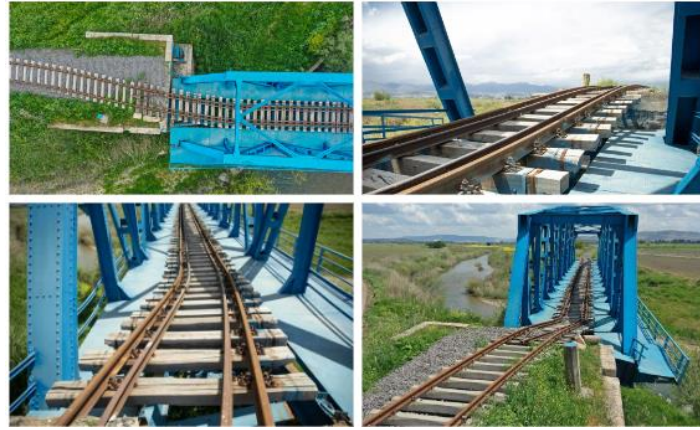
Kahramanmaraş'taki bir demir köprüde meydana gelen kayma ve bükülmeler, şehir merkezine ulaşımı sağlayan tren seferlerinin geçici olarak durdurulmasına neden olmuştur. Güvenlik önlemleri kapsamında alınan bu karar, köprü'nün güvenli bir şekilde kullanılabilmesi için gerekli onarım çalışmalarının başlatılmasını gerektirmiştir. Hasara ait görseller Fotoğraf 3.41'de gösterilmektedir (NTV,2023a; Anadolu Ajansı 2023a). Sanat yapılarının onarımı, bakımı ve rehabilitasyonu için tahmini maliyetin yaklaşık 1,2 milyar TL olduğu (SBB, 2023), bu maliyetin bozulmuş ve deforme olmuş tünellerin düzeltilmesi, hasar görmüş köprü bileşenlerinin onarılması, güçlendirilmesi ve restore edilmesini kapsadığı belirtilmiştir. Bu yatırımlar, demiryolu altyapısının yapısal bütünlüğünü ve uzun vadeli dayanıklılığını korumak için büyük önem taşımaktadır.

**Fotoğraf 3.41** Demiryolu raylarında ve demir köprüde deformasyon

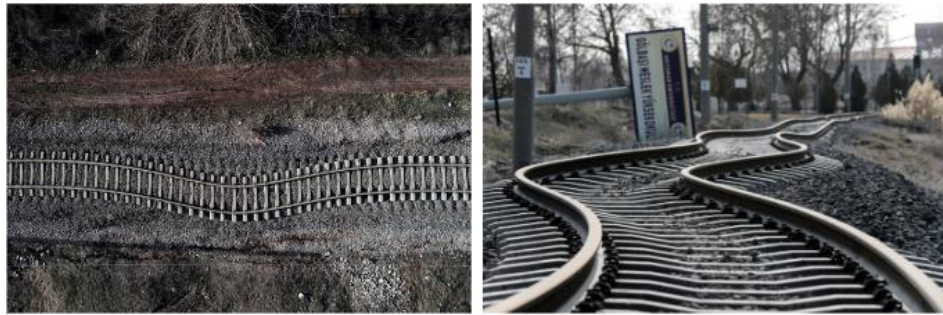
Depremlerin neden olduğu sarsıntılar, demiryolu hat geometrisinde ani bozulmalara, zeminin sıvılaşmasına ve toprak kaymalarına neden olmaktadır (Demir ve Saltan, 2017). Demiryolu ağının aktif faylar üzerine inşa edilen kesimleri depremler sırasında ciddi hasar görmüştür. Yapılan incelemelerde yaygın sıvılaşma etkilerine bağlı hasarlar ve demiryolu ağında kalıcı şekil değişiklikleri gözlemlenmiş olup, depremlerin yarattığı yanal ve dikey atımlar demiryolu raylarının yatay ve düşey ekseninde deformasyonlarına neden olmuştur (DEU, 2023). Hasar gören demiryolu raylarına ait görseller Fotoğraf 3.42’de gösterilmektedir (Anadolu Ajansı, 2023b).

**Fotoğraf 3.42** Demiryolu raylarında gözlemlenen deformasyonlar

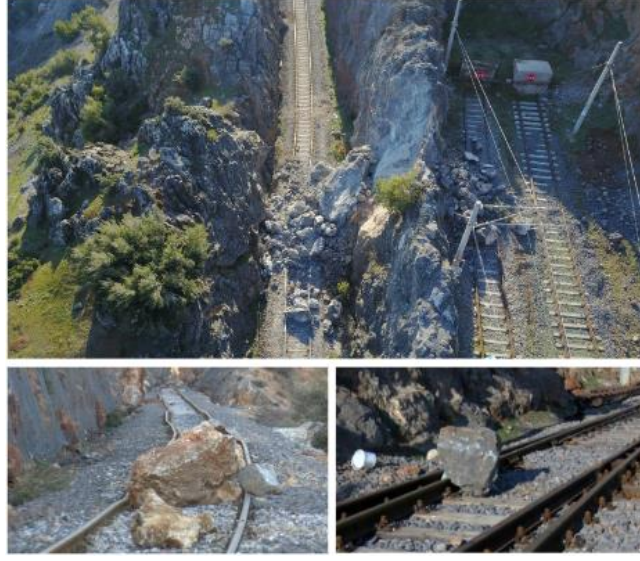
Fevzipaşa Garı yakınında, dağ yamacından gelen kayaların tren raylarına yuvarlanması sonucu tren güzergahı kullanılamaz hale gelmiştir. Olayın meydana getirdiği hasar, Fotoğraf 3.43’te ayrıntılı bir şekilde gösterilmektedir (Dailysabah, 2023). Deprem, sadece demiryolu hatlarına değil, operasyonel faaliyetlerin gerçekleştiği istasyonlar ve tesislerde de önemli bir etkiye sebep olmuştur. Yapılan incelemeler sonucunda, etkilenen bölgede toplam 26 binanın yıkıldığı ve 165 binanın çeşitli derecelerde hasar gördüğü tespit edilmiştir. Hasar gören istasyon binasına ait görseller Fotoğraf 3.44’te gösterilmektedir (TCDD, 2023).

**Fotoğraf 3.43** Demiryolu raylarına yuvarlanan kayalar

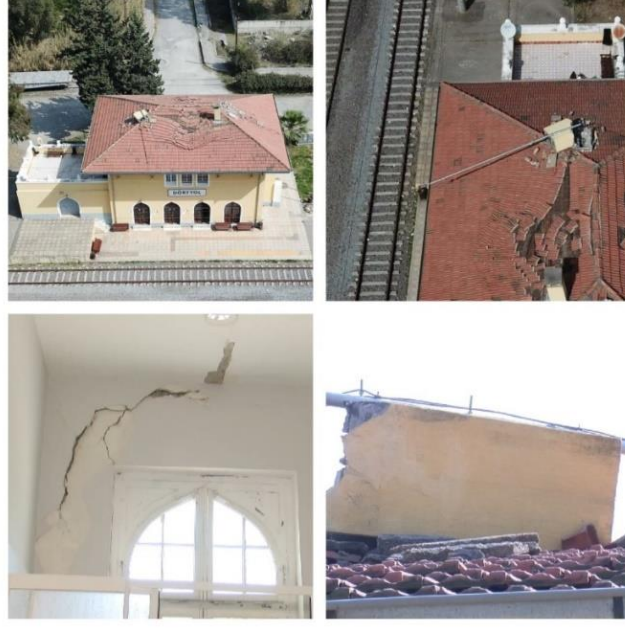
Türkiye'de meydana gelen depremler, birçok yapıda önemli hasarlara neden olmuştur. Bu yapılar arasında tarihi ve kültürel değeri yüksek olan Dört Yol Tren İstasyonu da yer almaktadır. Anadolu Osmanlı Demiryolları tarafından 1912 yılında inşa edilen bu tarihi istasyon, yaşanan depremlerden önemli derecede etkilenmiştir. İstasyonun çatısında kaymalar, bacalarında kırılmalar ve depremin şiddetine bağlı olarak duvarlarında çatlaklar oluşmuştur. Ancak, bu hasara rağmen Dört Yol Tren İstasyonu, depremlere karşı dayanıklılığını korumuş ve ayakta kalmayı başarmıştır. Oluşan hasarların detayları Fotoğraf 3.45'te sunulmuştur (TRT, 2023). Demiryolu terminal ve istasyon binalarının yeniden inşası için yaklaşık 3.7 milyar TL civarında kaynağa ihtiyaç duyulduğu tahmin edilmektedir (SBB,2023). Bu finansman, yıkılan yapıların yeniden inşası ile hasarlı binaların bakım ve onarımı ile ilgili maliyetleri kapsamaktadır. İstasyonların işlevselliğinin ve güvenliğinin yeniden sağlanması, demiryolu operasyonlarını etkin bir şekilde desteklemesi ve yolcular ile personele gerekli hizmetlerin sunulması hedeflenmektedir.

**Fotoğraf 3.45** Dört Yol Tren İstasyonunda gözlemlenen hasarlar

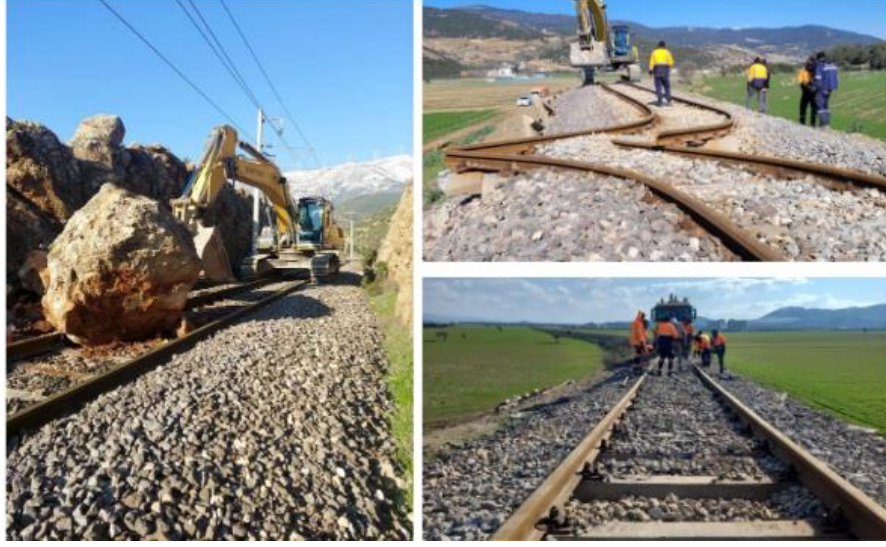
Deprem, yapımı devam eden Mersin-Adana-Osmaniye-Gaziantep Yüksek Standartlı Demiryolu Hattının yaklaşık 50 kilometrelik bir bölümünü olumsuz etkilemiştir. Deprem nedeniyle orta derecede hasar gören demiryolu hattının etkilenen bölümü için yaklaşık 260 milyon TL değerinde onarım çalışmasına ihtiyaç duyulduğu tahmin edilmektedir. Toprakkale - Narlı, Narlı - Malatya ve Narlı - Gaziantep demiryolu hattında deformasyon olduğu tespit edilmiş; bölgedeki hatlara elektrik enerjisini sağlayan 10 trafo merkezinden enerji sağlanamamıştır. Demiryolu bakım personelinin depremden etkilenmesi nedeniyle hatlarda oluşan hasarların kontrolünde aksaklıklar meydana gelmiş ve farklı bölgelerden gönderilen ekipler hatların kontrolü gerçekleştirilmiştir (TMMOB, 2023). Hasar tespitinin ardından, demiryolu hatlarının eski haline getirilmesi için onarım ve restorasyon çalışmaları başlatılmıştır. Etkilenen bölgelerdeki demiryolu hatlarında bakım ve onarım çalışmaları gerçekleştirilmiş ve bazı hatların kısıtlı işletme altında yeniden açılmasına izin verilmiştir. Fotoğraf 3.48'de demiryollarında meydana gelen hasarların onarım çalışmalarının yapıldığı görülmektedir (Hürriyet, 2023a).

**Fotoğraf 3.48** Demiryolu hatlarında onarım çalışmaları

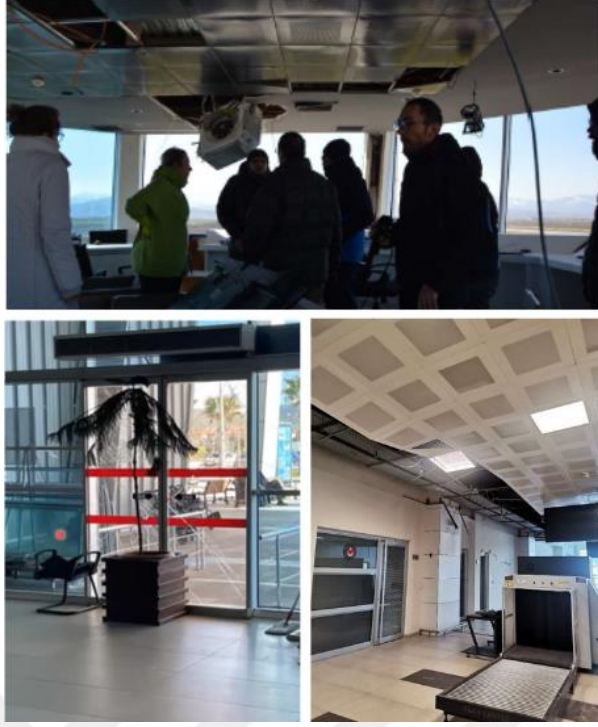
Kahramanmaraş Havalimanı'nda yapılan incelemelerde, yapısal hasar bulunmadığı ancak çeşitli yapısal olmayan hasarların meydana geldiği tespit edilmiştir (GTU,2023). Hava trafik kontrol kulesindeki cihaz ve ekipmanlarda hasar gözlemlenmiş, yerine mobil hava trafik kontrol kulesi devreye alınarak hava seyrüsefer hizmetlerinin kesintiye uğramaması sağlanmıştır (DHMI,2023). Asma tavanlar ve monte edilmemiş televizyon ekranları yerinden düşmüş, otomatik cam kapılarda çatlaklar oluşmuş, sprink borularında meydana gelen sızıntılar nedeniyle bodrum katı ve bagaj alanı sular altında kalmıştır (Çetin ve diğerleri, 2023). Elektrik altyapısında meydana gelen hasarlar nedeniyle, havalimanının elektriği yaklaşık 20 gün boyunca devre dışı kalmış, bu süre zarfında havalimanı yedek jeneratörlerle çalışmıştır (Çetin ve diğerleri, 2023). Kahramanmaraş Havalimanı'nda meydana gelen hasarların onarımı veya yeniden inşası için gereken maliyetin yaklaşık 354 milyon TL olacağı tahmin edilmektedir (SBB,2023). Fotoğraf 3.49 Kahramanmaraş havalimanında meydana gelen yapısal olmayan hasarlara ait fotoğrafları göstermektedir (GTU,2023; Çetin ve diğerleri, 2023).

**Fotoğraf 3.49** Kahramanmaraş Havalimanı'nda yapısal olmayan hasarlar

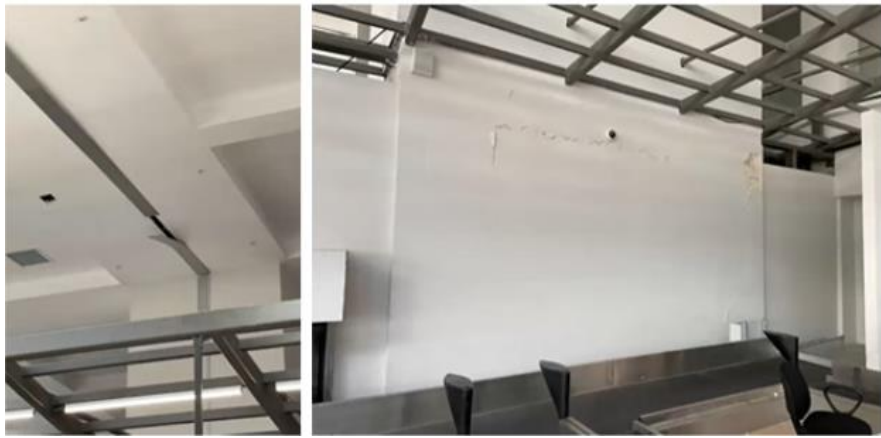
Deprem sonucunda Gaziantep Havalimanı'nda önemli yapısal hasarlar tespit edilmemiş ve havalimanı operasyonlarına devam edebilmiştir. Havalimanının tavan kaplamalarında ve duvarlarında meydana gelen çatlaklar, yapısal olmayan küçük çaplı hasarları oluşturmuştur. Bazı tavan armatürleri yerinden çıkmış, bagaj taşıma sisteminde herhangi bir hasar rapor edilmemiştir. Fotoğraf 3.50 Gaziantep Havalimanı terminalinde gözlemlenen yapısal olmayan hasarlara ait görselleri sunmaktadır (Çetin ve diğerleri, 2023).

**Fotoğraf 3.50** Gaziantep Havalimanı terminalinde yapısal olmayan hasarlar

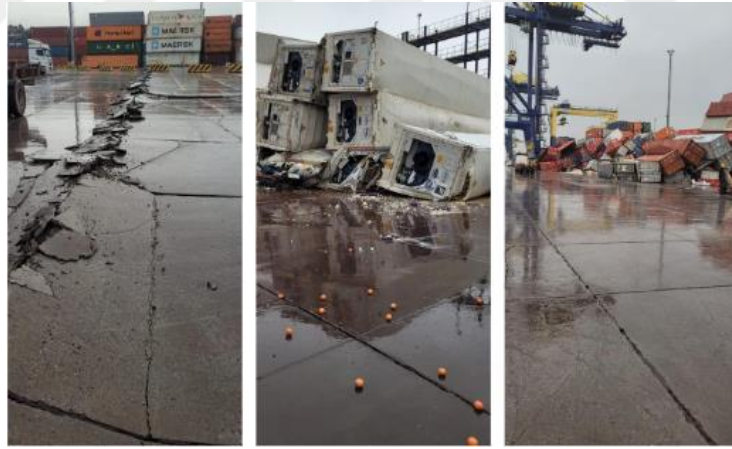
**Fotoğraf 3.56** İskenderun Limanında gözlemlenen hasarlar

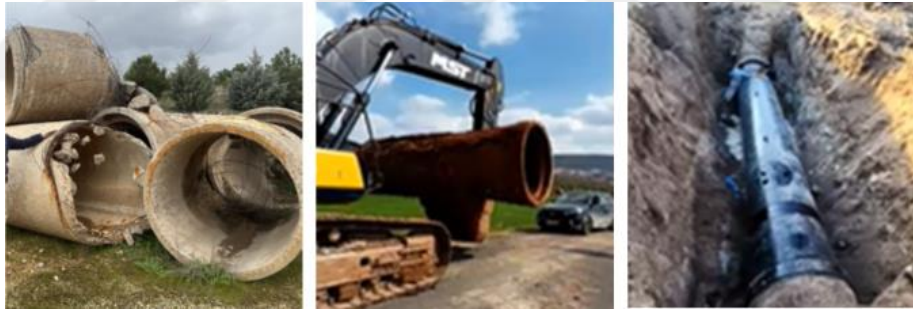
Su dağıtım şebekesi ağırlıklı olarak düktül borulardan oluşurken, öngerilmeli beton borular, polietilen ve cam elyaf borular da kullanılmaktadır. Öngerilmeli beton boru 10'dan fazla farklı noktada hasar görmüş, hasarlı bölümler çelik borular kullanılarak onarılmıştır. Hasar gören öngerilmeli beton borular ve onarım çalışmaları Fotoğraf 3.58'de gösterilmektedir (Çetin ve diğerleri, 2023). Fotoğraf 3.59 Nurdağı civarında faylanma nedeniyle hasar gören düktül boru hattını göstermektedir (GTU,2023). Boruda herhangi bir hasar meydana gelmemiş; ancak bağlantı noktasında ayrılımlar meydana gelmiştir.

**Fotoğraf 3.58** Hasarlı öngerilmeli beton boruların çelik borularla değiştirilmesi

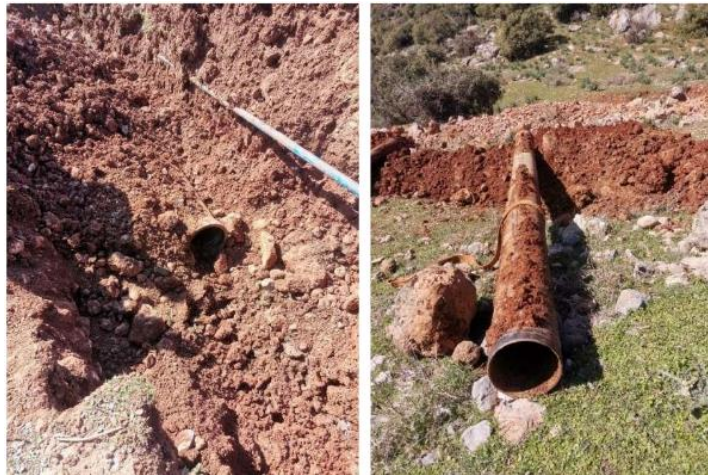
**Fotoğraf 3.59** Düktil boru isale hattı bağlantı noktasında ayrılma

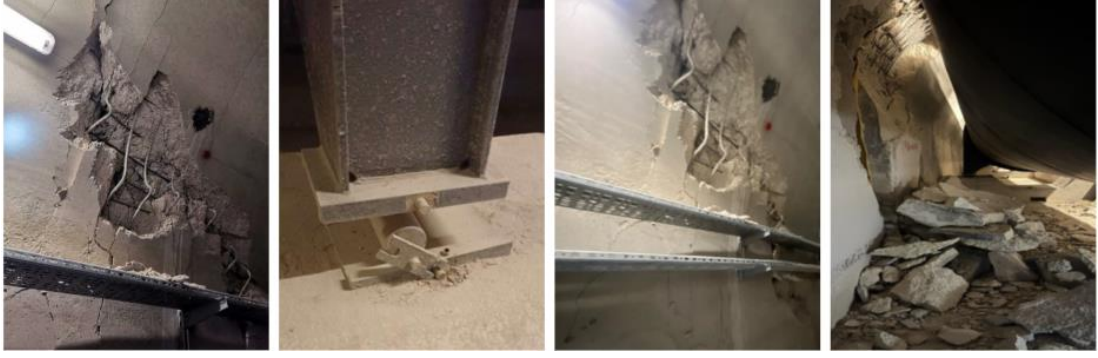
Fotoğraf 3.60, Düzbağ içme suyu isale hattı ve tüneline göstermektedir (GTU,2023). Uzunluğu 3.5 km olan tünel içerisinde, çapı 2.6 metre olan çelik isale borusu geçmektedir (GASKİ,2020). Tünel, boruyu korumak ve servis kolaylığı sağlamak için tasarlanmıştır. Yapılan incelemelerde tünel duvar kaplamalarında dökülmelerin ve boru destek sistemlerinde yer değiştirmelerin meydana geldiğini, ancak borunun kendisinin hasar görmediği tespit edilmiştir (GTU,2023; Çetin ve diğerleri, 2023). GASKİ ve destek ekiplerinin çabalarıyla boru üzerinde onarım ve kontrol çalışmaları gerçekleştirilmiş, isale hattından şehre su akışı başarılı bir şekilde yeniden sağlanmıştır.

**Fotoğraf 3.61** Tünelde ve boru desteğinde gözlemlenen hasarlar

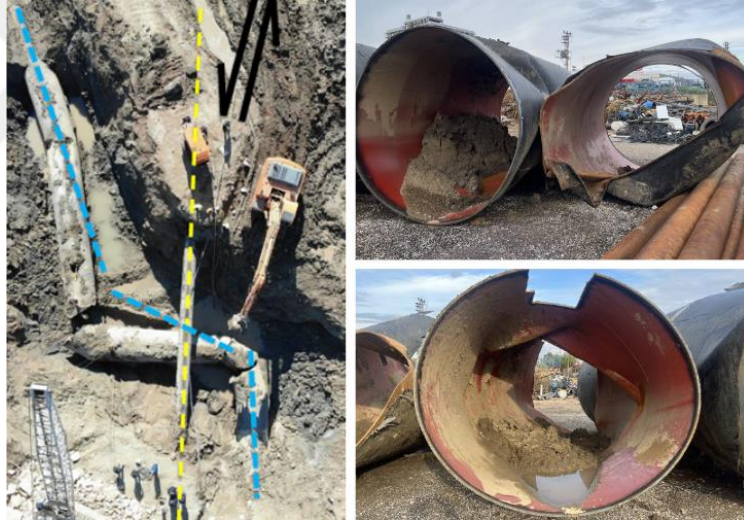
Fotoğraf 3.62 fay hareketi nedeniyle su iletim hattında meydana gelen hasarı göstermektedir (Çetin ve diğerleri, 2023). Gaz şirketinin gereksinimleri nedeniyle su hattı, gaz hattına neredeyse dik olacak şekilde 80 derecelik açı ile yerleştirilmiştir. Birleşim noktasından geçen fayın yaklaşık 4,5m kayması nedeniyle, su hattının bağlantı noktalarında bükülme hasarı meydana gelmiş ve hat işlevini yitirmiştir.

**Fotoğraf 3.62** Fay hareketi nedeniyle su iletim borusunda gözlemlenen hasar

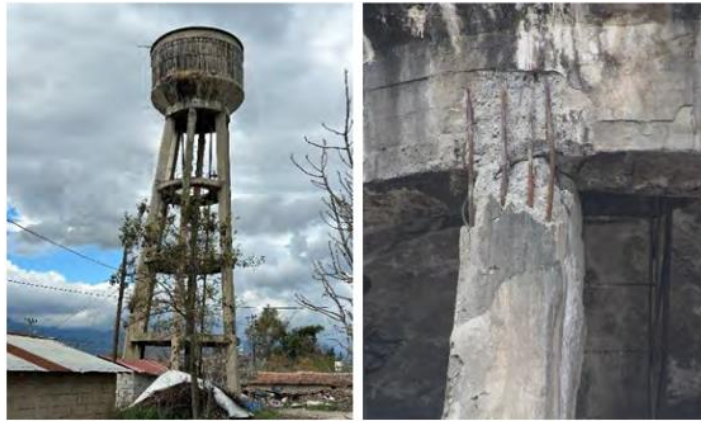
Su kuleleri, suyu depolamak ve su dağıtım hatlarındaki basıncı sabit tutarak, su talebinin pompalanan sudan daha fazla olduğu zamanlarda su takviyesi sağlamak gibi iki amaca hizmet etmektedir. Hatay'da, özellikle Antakya ve İskenderun'da, benzer yapı özellikleri taşıyan çok sayıda betonarme su kulesi bulunmaktadır. Bu kuleler genellikle, yükseklikleri boyunca eşit aralıklarla dört ila beş kademeli yatay halka kirişlerle birbirine bağlanan eğimli, köşeli kolona sahiptir. Su kulelerinde meydana gelen hasarlar çoğunlukla kiriş-kolon birleşim yerlerinde gözlemlenmiş, kulenin boyutunun daraldığı yüksek noktalarda daha belirgin hale gelmiştir. Yapılan incelemelerde, kirişlerin sağlam olduğu bu nedenle hasarın büyük çoğunluğunun kolonlarda yoğunlaştığı ve bazı kulelerde kaymalar olduğu gözlemlenmiştir. Fotoğraf 3.65 Hatay'da deprem sonrası hasar görmüş su kulesi gösterilmektedir (Çetin ve diğerleri, 2023). Kulede önemli miktarda kayma hareketinin gerçekleştiği, kiriş-kolon birleşim yerlerindeki beton kaplamasında dökülmelerin meydana geldiği ve boyuna donatıların etrafında enine donatıların bulunmadığı görülmektedir. Antakya'da bulunan su kulesinde daha az kayma tespit edilmiş, üst halka kiriş seviyelerindeki beton kolonlarda geniş çaplı dökülmeler meydana gelmiştir. Hasara ait görseller Fotoğraf 3.66'da sunulmuştur (Çetin ve diğerleri, 2023).

**Fotoğraf 3.65** Hatay İçada'da hasar gören su kulesi

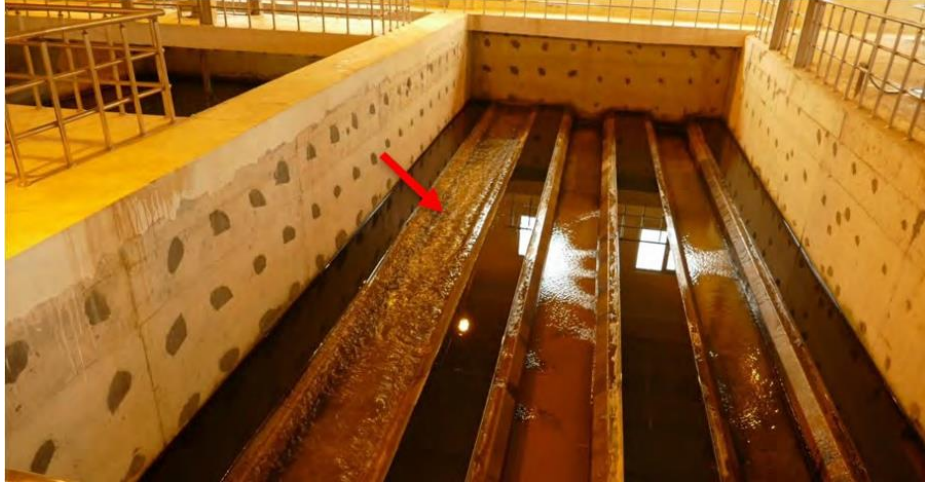
Tesisteki çökeltme tankları, bir taban döşemesinin üzerinde savak görevi gören beton bordürlerden inşa edilmiş paralel akış kanallarından oluşmaktadır. Savak tabanlı sistemlerin, küçük çaplı oturmalar karşılığında bile oldukça hassas oldukları gözlemlenmiş, depremlerin ardından su akış şekillerinde değişiklikler yaşanmıştır. Farklı bölgelerdeki göreceli yükseklik artışlarının veya düşüşlerinin bir sonucu olarak, bazı savaklar tamamen durgunlaşırken bazıları hızla akan akıntılara dönüşmüştür. Su akışı davranışındaki bu değişiklik, tesisteki savakların çalışmasını ve işlevselliğini olumsuz yönde etkilemiştir. Fotoğraf 3.67’de kırmızı ok ile gösterilen yerde daha fazla oturma olduğu bu nedenle suyun bu kısımda toplanarak akışın daha hızlı hale geldiği; öte yandan diğer savaklardaki suyun durgun halde olduğu gösterilmektedir (Çetin ve diğerleri, 2023).

**Fotoğraf 3.67** İşlevini kaybeden çökeltme kanalı savakları

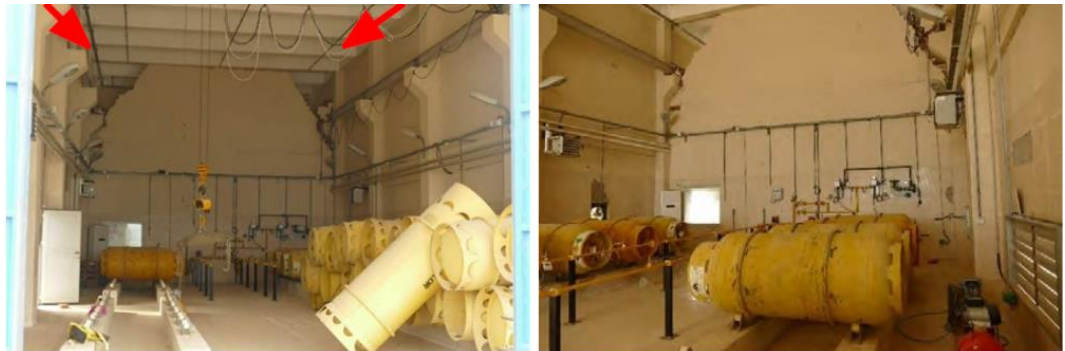
Depremden sonra duvar dolgu çökmeleri su arıtma tesisi ve diğer yaşam hattı tesisleri üzerinde önemli etkiler yaratmış, tesis çalışanları ve yakınındaki yerel halk için ikincil tehlikeler oluşturmuştur. Fotoğraf 3.68’de yaklaşık 8 metre yüksekliğindeki dolgu duvarın kısmen yıkıldığı gösterilmektedir (Çetin ve diğerleri, 2023). Bu duvarın alt kısmında su arıtma sürecinde kullanılan büyük basınçlı klor gazı bidonları ve ilgili borular bulunmaktadır. Deprem sırasında dolgu duvarın kısmen çökmesi, zehirli gazın muhafazasını tehlikeye atmamış olsa da, potansiyel gaz salınımı riskine ilişkin endişelerin artmasına neden olmuştur. Bu endişelere ve yaşanan depreme önlem olarak su idaresi su arıtma işleminde sıvı klor kullanımına geçmiştir. Buna ek olarak, duvar dolgusunun çökmesi ve yapısal olmayan ekipmanların sabitlenmesindeki eksiklikler, diğer yaşam hattı yapılarındaki gözlemlere benzer şekilde yedek jeneratör bölümünü ve diğer ekipmanları etkilemiştir. Yapısal olmayan elemanların uygun şekilde sabitlenmesi, işlevselliğin sağlanması ve depremler sırasında ikincil tehlikelerin önlenmesi için büyük önem arz etmektedir.

**Fotoğraf 3.68** Dolgu duvarda kısmi yıkılma hasarı

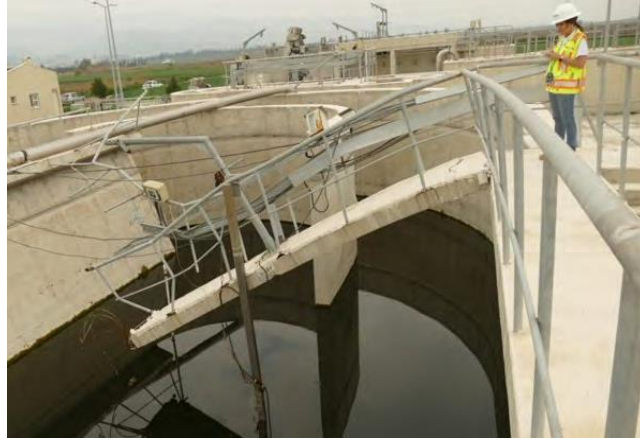
**Fotoğraf 3.70** Kısmen çökmüş iç bölme duvar hasarı

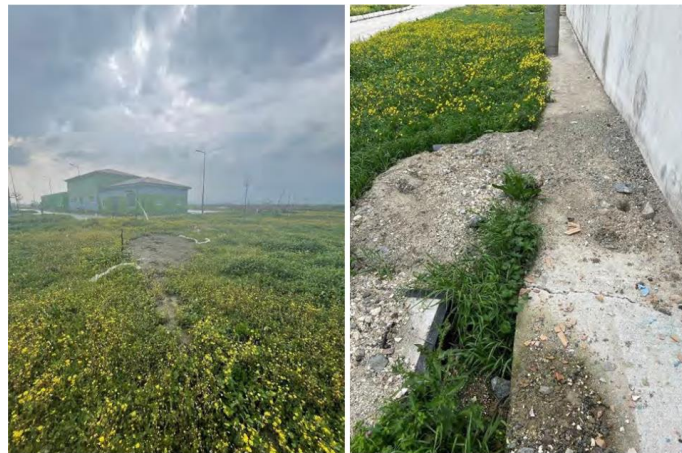
Geoteknik faktörler, bazı tesislerde gözlemlenen hasarlara katkıda bulunmuştur; deprem sonucu oluşan zemin oturmaları yeraltı boru hatlarına ve tanklara zarar vermiştir. Narlıca Atıksu Arıtma Tesisi inşaatı sırasında, zeminin stabilitesini artırmak için jet grout yöntemi ile zemin iyileştirme çalışmaları yapılmıştır. Tanklara ve diğer yapılara yakın bölgelerde sismik zemin oturmaları yaklaşık 4 ila 15 cm arasında değişiklik gösterirken, yapıların çevresindeki serbest alan bölgelerinde sıvılaşma püskürmeleri gözlemlenmiştir. Zemin iyileştirmesi yapılmayan diğer tesislerde sismik zemin oturmalarının yaklaşık 25 cm'ye kadar ulaştığı ve döşemelerin altında 10 cm'ye kadar boşluklar oluştuğu görülmüştür. Bu oturmalar, tesislerin yeraltı boru sistemlerinde hasar ve sızıntılara neden olmuş, pompaları barındıran bodrum alanlarında su baskınları meydana gelmiştir.

**Fotoğraf 3.71** Narlıca atıksu arıtma tesisi çevresinde sıvılaşma püskürmesi

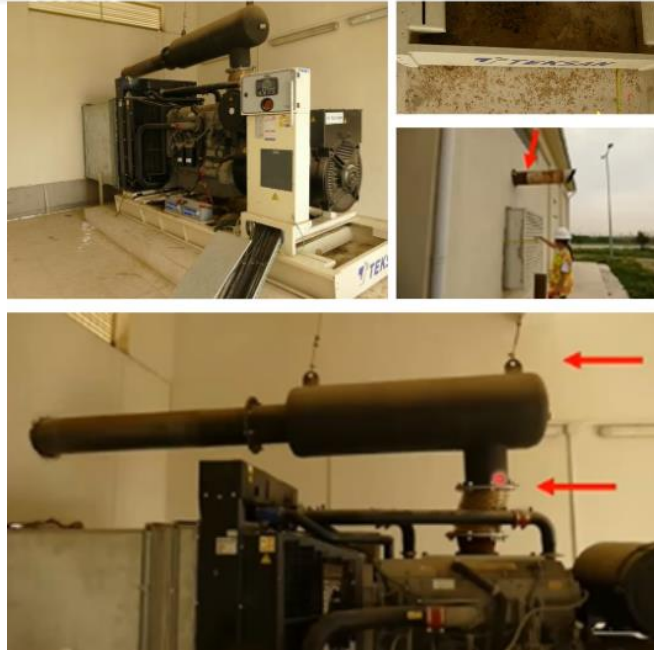
Etkilenen bölgelerde yaşanan elektrik kesintileri nedeniyle, depremden sonra atıksu arıtma tesisleri genellikle jeneratörlere veya diğer geçici güç kaynaklarına bağımlı hale gelmiştir. Elektrik bileşenleri, kontrol panelleri, pompalar ve cihazlar gibi elemanların genellikle tabanlarına veya bitişik duvarlarına sabitlenmedikleri gözlemlenmiş, bazı bileşenler devrildikten sonra sınırlı hasarla kurtulurken, bazıları deprem sonrasında çalışamaz hale gelmiştir. Örneğin Serinyol arıtma tesisinde bulunan jeneratör, döşemesine sabitlenmediği için kuzeye doğru yaklaşık 30 cm kaymıştır. Jeneratörün elektrik bağlantısı ve binaya olan egzoz bağlantısı esnek olduğu için doğu batı doğrultusundaki görece yüksek yer değiştirmeyi tolere edebilmiş fakat kuzey güney doğrultusundaki küçük miktar yer değiştirme, soğutma sisteminde hasara yol açmıştır. Hasar sonucu yağ sızıntıları meydana gelerek jeneratör kullanılamaz hale gelmiştir. Narlıca Arıtma tesisinde, depremin neden olduğu sarsıntı, arıtma tankı içerisindeki filtre membranlarını bağlantı yerlerinden çıkartarak tank içerisinde yüzmelerine neden olmuştur. Uzun süre havaya maruz kalan membranlar onarılamaz şekilde hasar görmüştür. Hasara ait görsel Fotoğraf 3.75’te gösterilmektedir (Çetin ve diğerleri, 2023). Buna ek olarak, diğer tanklardaki membranların da uzun süre havaya maruz kaldıkları ve hasar gördükleri rapor edilmiştir.

**Fotoğraf 3.74** Arıtma tesisinde bulunan jeneratörün yer değiştirmesi

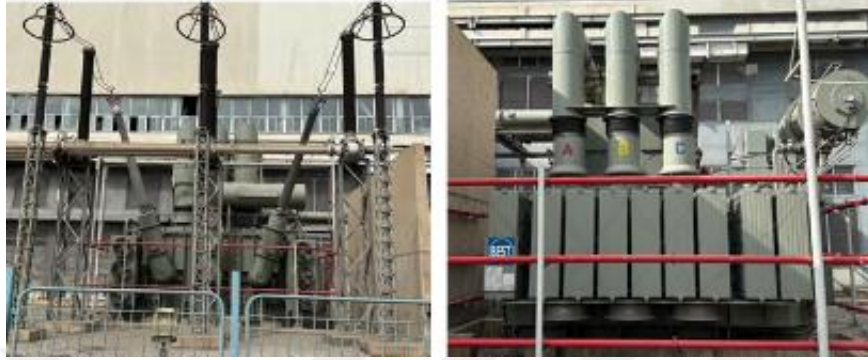
veya üzerine yerleştirildikleri raylara iyi sabitlenmedikleri, bu nedenle sarsıntı sırasında yerlerinden çıkarak hasar gördükleri gözlemlenmiştir. Bahçede bulunan başka bir büyük transformatörün orijinal konumundan yaklaşık 10 cm hareket ettiği, ancak hasar görmediği tespit edilmiştir (Çetin ve diğerleri, 2023).

**Fotoğraf 3.78** İskenderun santrali; Buşingi kırılan trafo ve yanal hareket eden trafo

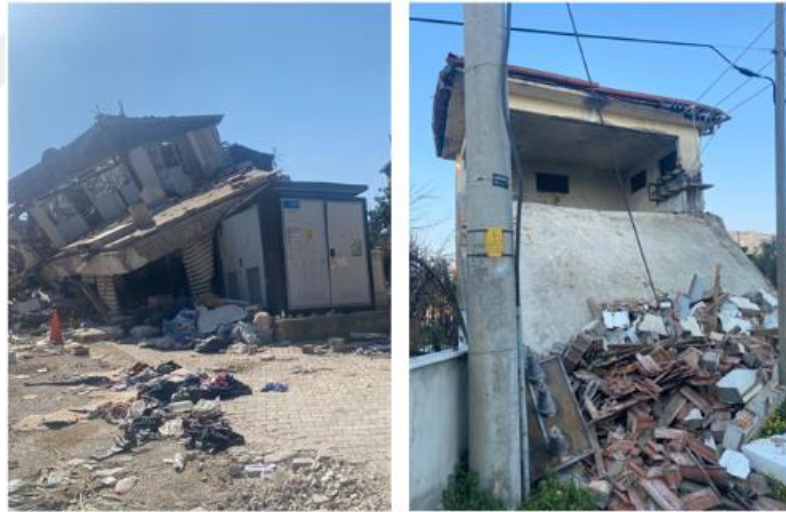
Depremden etkilenen 11 ilde bulunan toplam trafo merkezi kurulu gücü 23.399 MVA olup Türkiye'deki toplam trafo kapasitesinin %10,8'ini oluşturmaktadır (SBB,2023). Trafo merkezleri elektrik iletimi ve dağıtımı için kritik öneme sahip olup, enerjinin üretim istasyonlarından tüketicilere aktarılmasındaki kilit merkezler olarak görev yapmaktadır (Takhirov, S., 2014). Deprem nedeniyle, toplam 4.088 MVA güce sahip trafo merkezi ve ekipmanında hasar meydana geldiği tespit edilmiştir (SBB,2023). Türkiye'de trafo merkezi binaları genellikle, çift yükseklikli beton çerçevelerle inşa edilen, duvar dolgusu ve kolonların orta yüksekliğine yerleştirilmiş beton kirişlerle oluşturulmuş yapılardır. Deprem sırasında trafo merkezi binalarında gözlemlenen hasarlar arasında; duvar dolgularının yıkılarak ekipmanların üzerine düşmesi, sarsıntının şiddetine karşı yeterince sabitlenmemiş ekipmanların devrilmesi, trafo binasını çevreleyen yamaçlardan kayaların yuvarlanması ve yakındaki yapıların trafo merkezi binalarının üzerine yıkılmaları yer almaktadır.

**Fotoğraf 3.82** Trafo merkezi binalarında gözlemlenen hasarlar

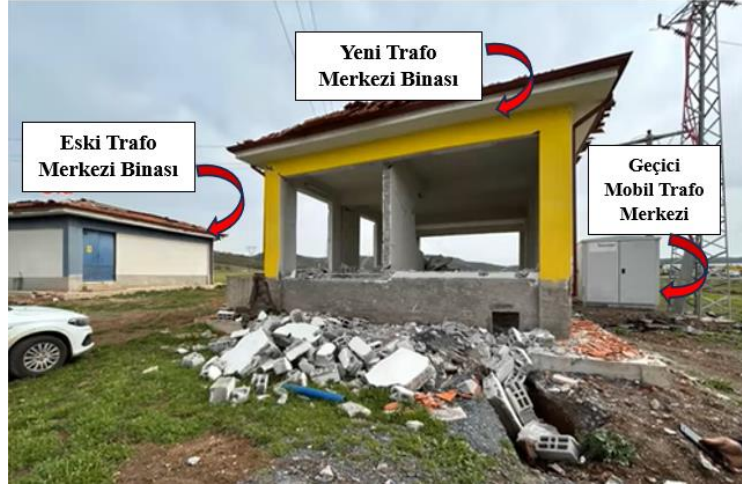
**Fotoğraf 3.84** Eski ve yeni inşa edilmiş trafo merkezi binalarının hasar durumları

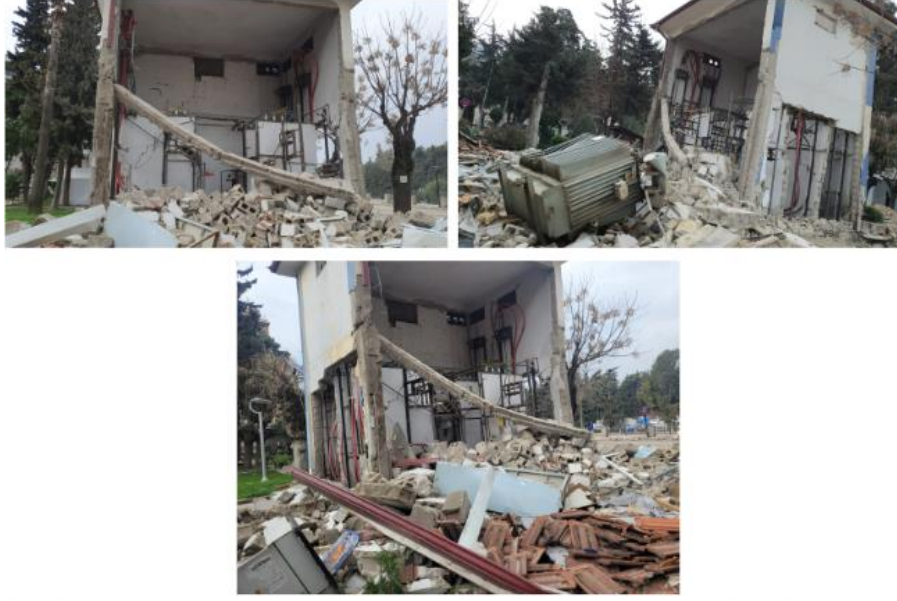
**Fotoğraf 3.86** Trafo merkez binasında deprem sonrası gözlemlenen hasarlar

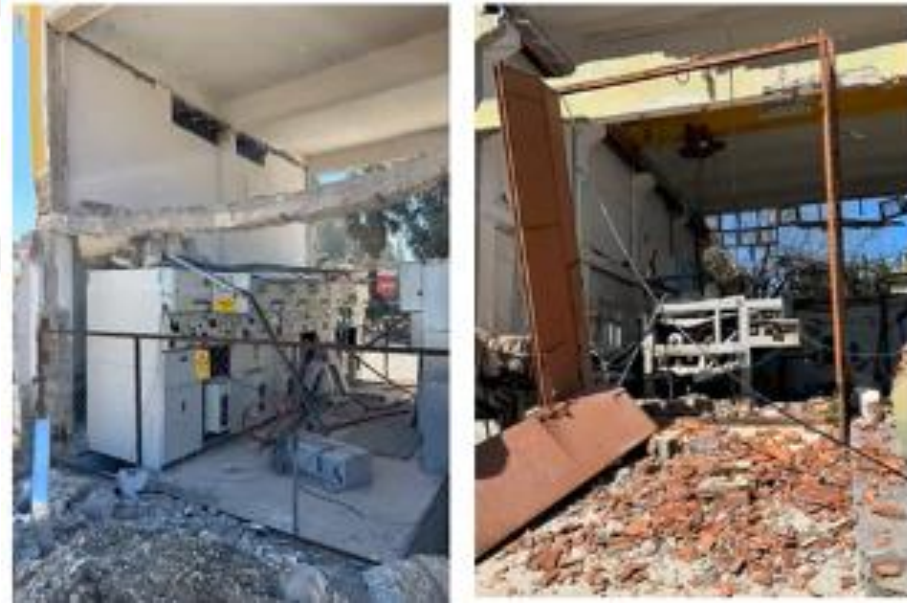
**Fotoğraf 3.87** Trafo merkez binasında deprem sonrası gözlemlenen hasarlar

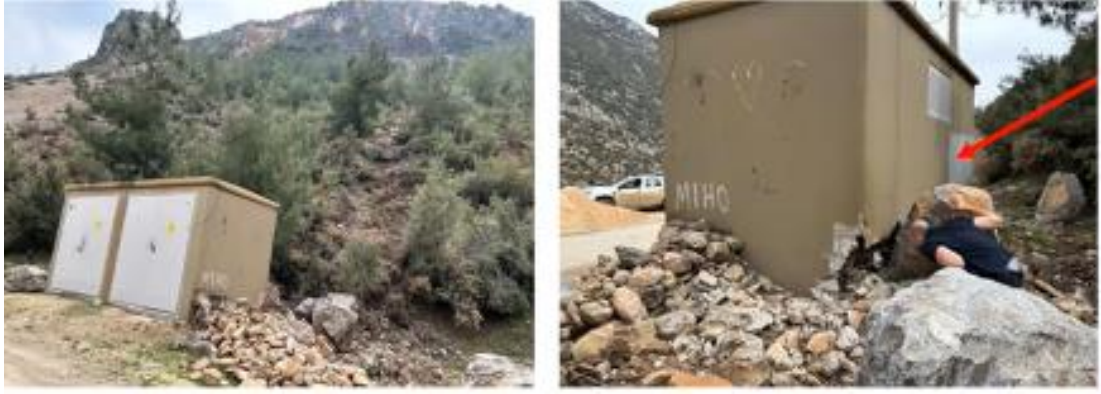
**Fotoğraf 3.88** Düşen kayaların trafo merkezi binasına vermiş olduğu hasar
