**DEPREMLERİN KENTLERDEKİ ALTYAPI SİSTEMLERİNE**  
**ETKİLERİNİN İNCELENMESİ**

**YÜKSEK LİSANS TEZİ**

**ZEYNEP GENCAL ER**

**İSTANBUL, 2024**

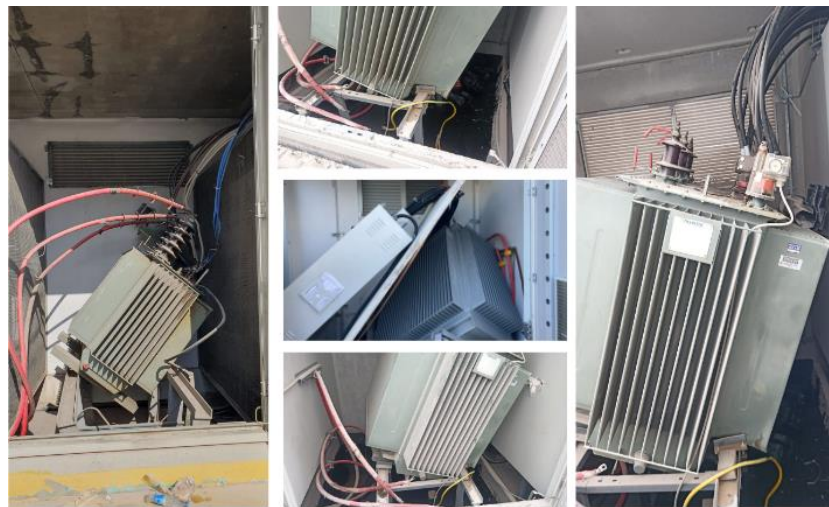
**Fotoğraf 3.89** Yetersiz sabitleme nedeniyle devrilen trafo

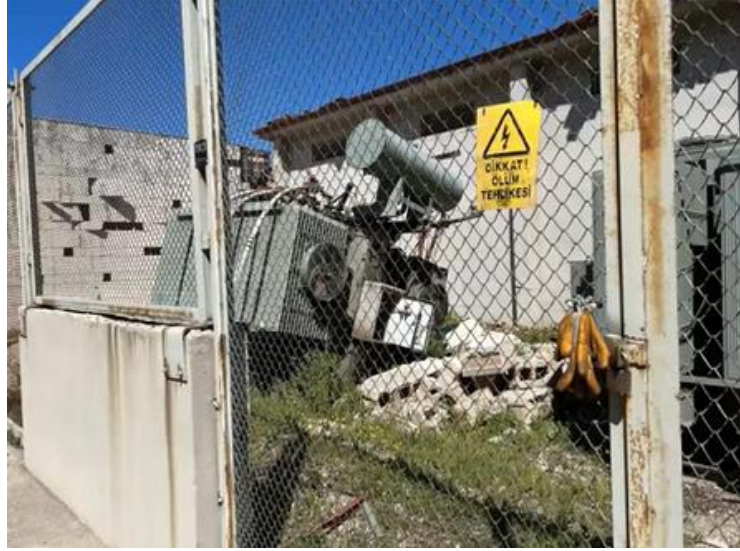
**Fotoğraf 3.90** Yetersiz sabitleme nedeniyle devrilen trafo

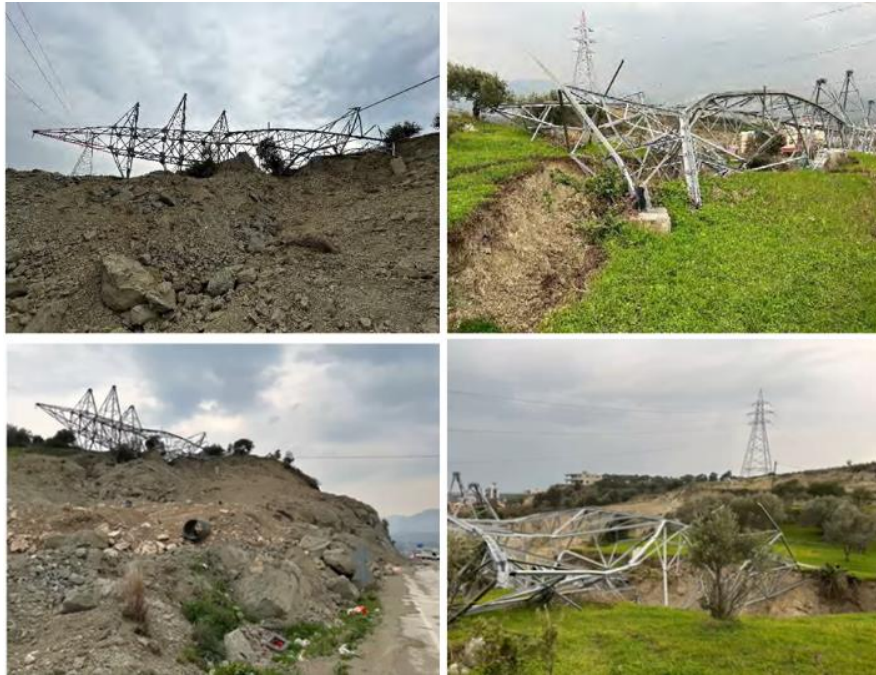
**Fotoğraf 3.92** Devrilen elektrik iletim kulesi

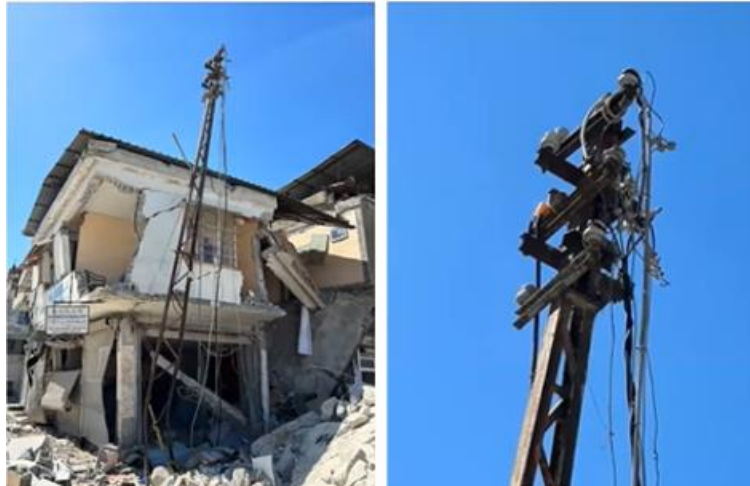
**Fotoğraf 3.96** Antakya’da elektrik direğinin eğilmesi hasarı

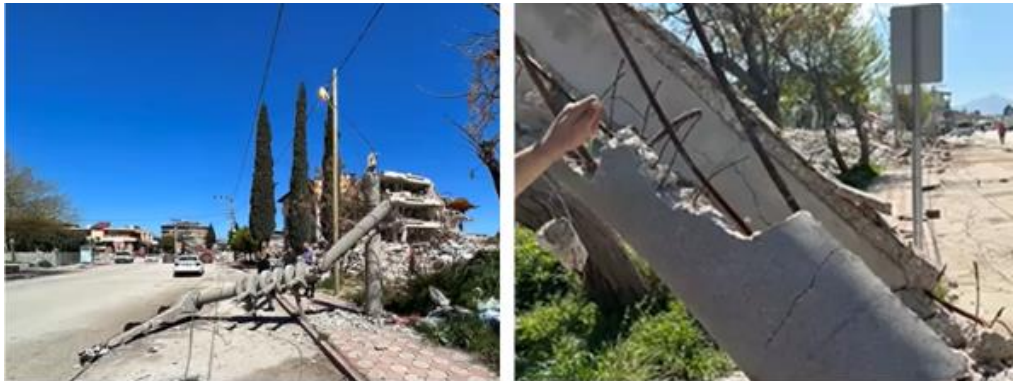
**Fotoğraf 3.98** Antakya’da hasar gören beton direk

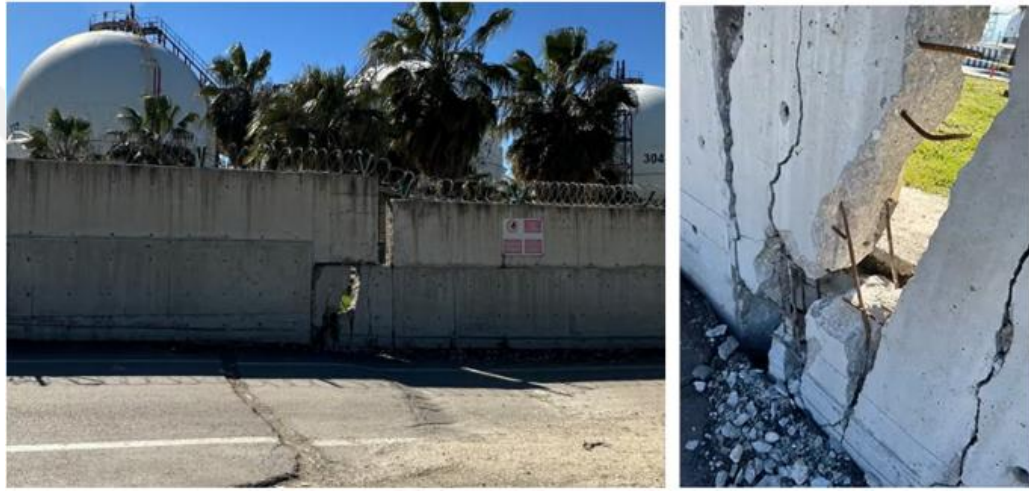
**Fotoğraf 3.99** LPG terminalinin duvarlarında gözlemlenen hasar

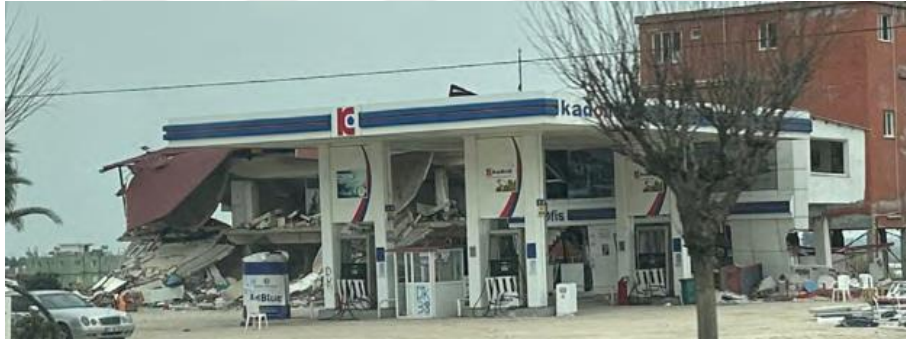
**Fotoğraf 3.106** Ağır hasar görmüş benzin istasyonu örneği

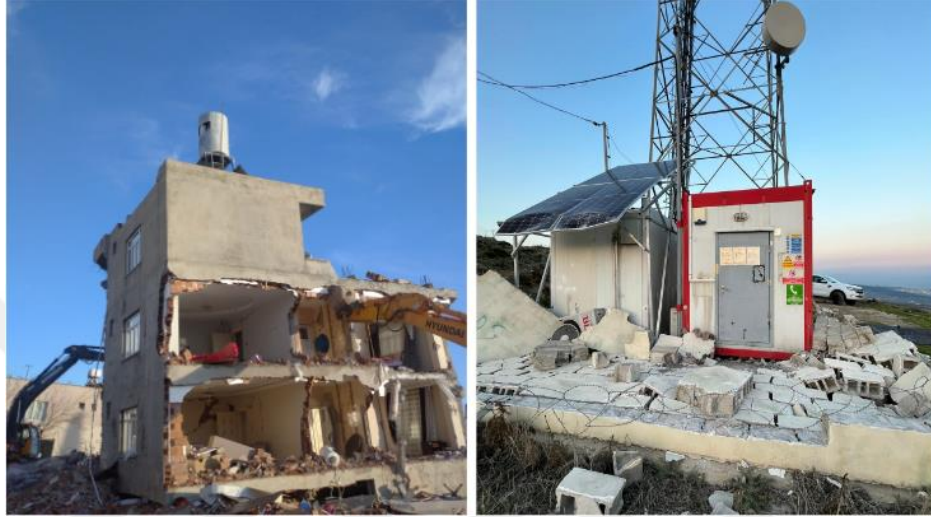
**Fotoğraf 3.107** Depremde hasar gören baz istasyonları
