**TEKİRDAĞ İNÖNÜ ORTAOKULU: MEVCUT DURUM, KORUMA  
SORUNLARI VE ÖNERİLERİ**

**YÜKSEK LİSANS TEZİ**

**Yunus Emre GÜNDOĞAN**

**TEKIRDAG INONU MIDDLE SCHOOL: CURRENT STATE,  
CONSERVATION ISSUES AND PROPOSALS**

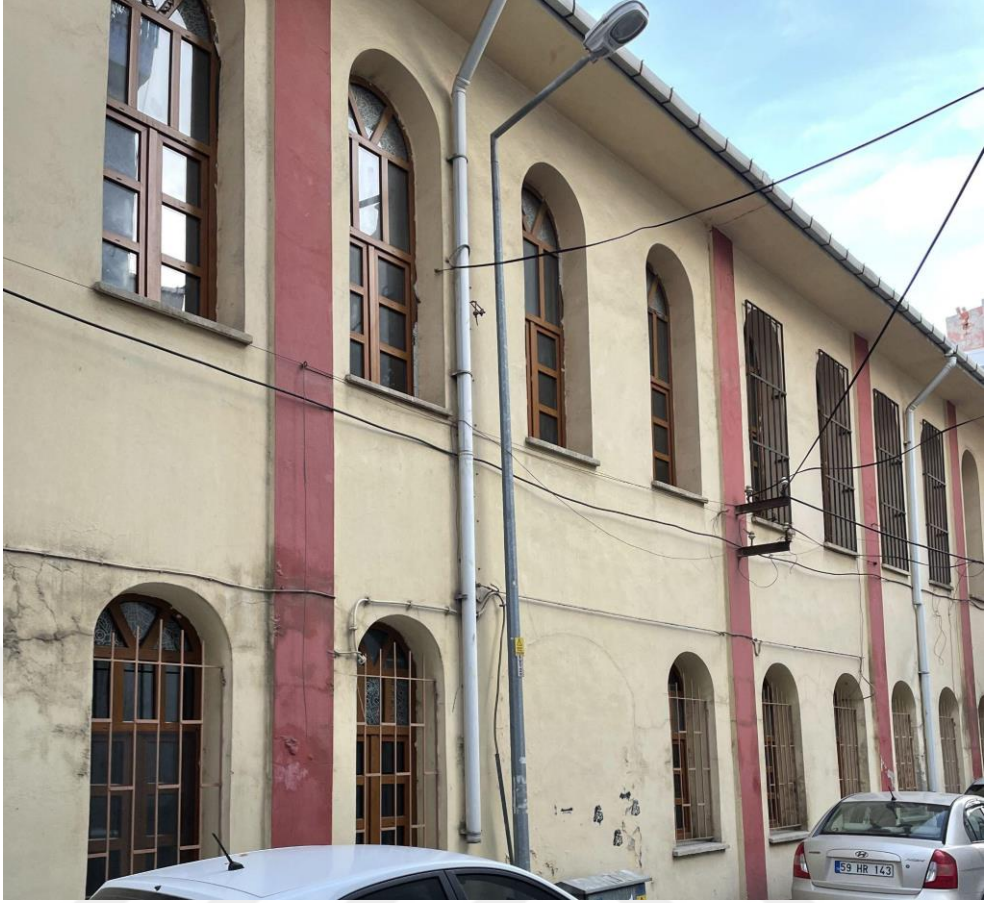
**Şekil A.68:** Batı cephesi ve kapatılan kapının izleri.

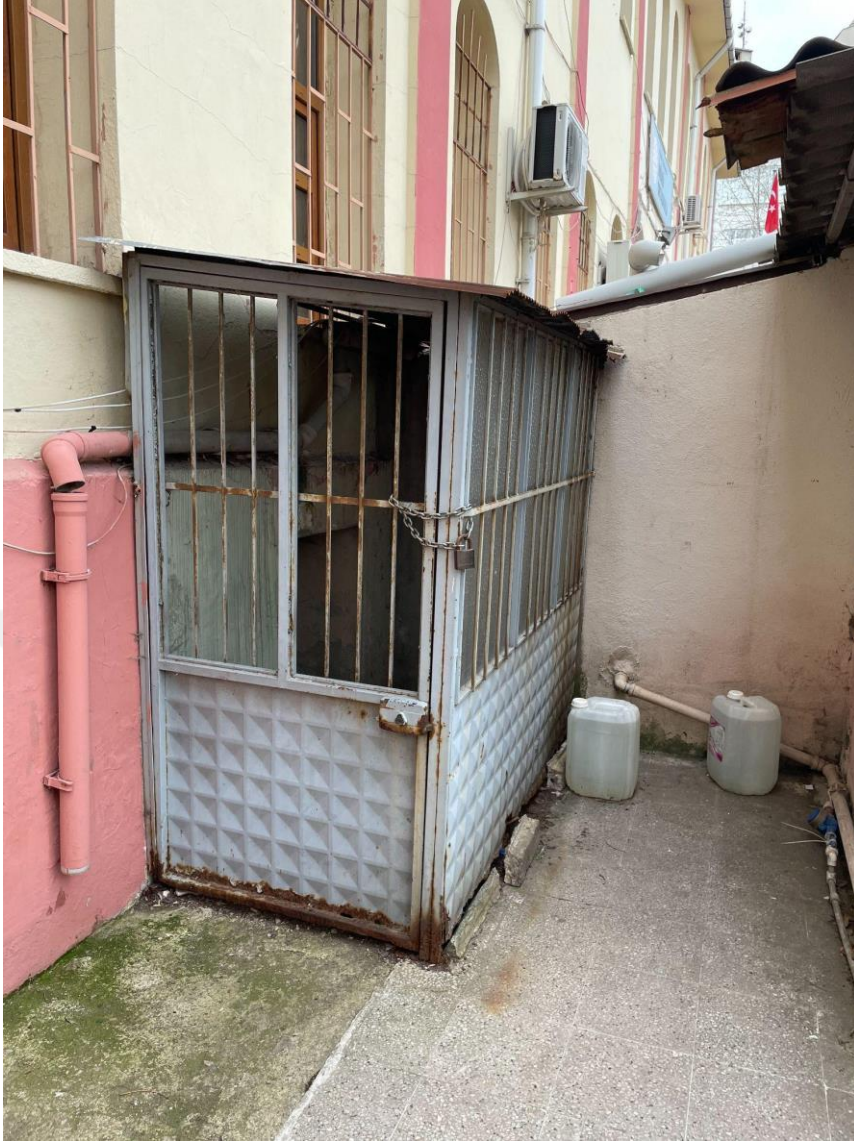
**Şekil A.98:** Doğu cephe terasında yer alan niteliksiz ek örneği.

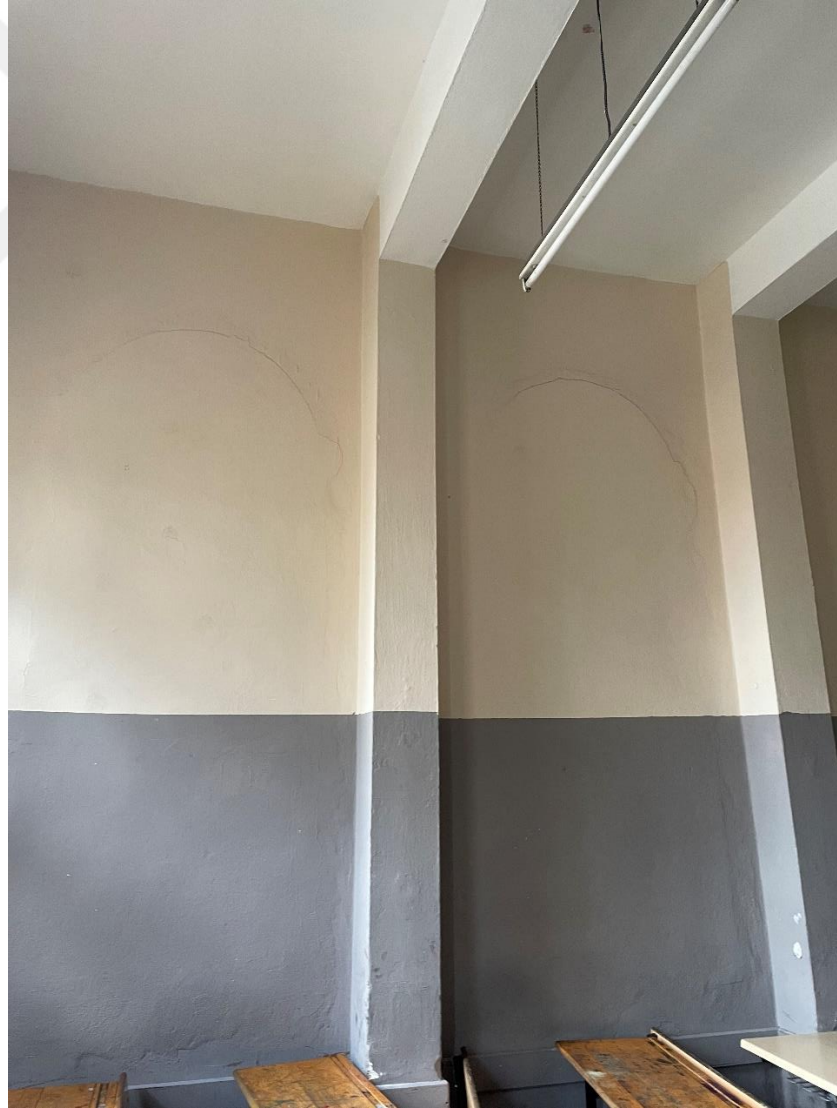
Şekil A.101: Güney cephedeki kapatılan pencere izleri.

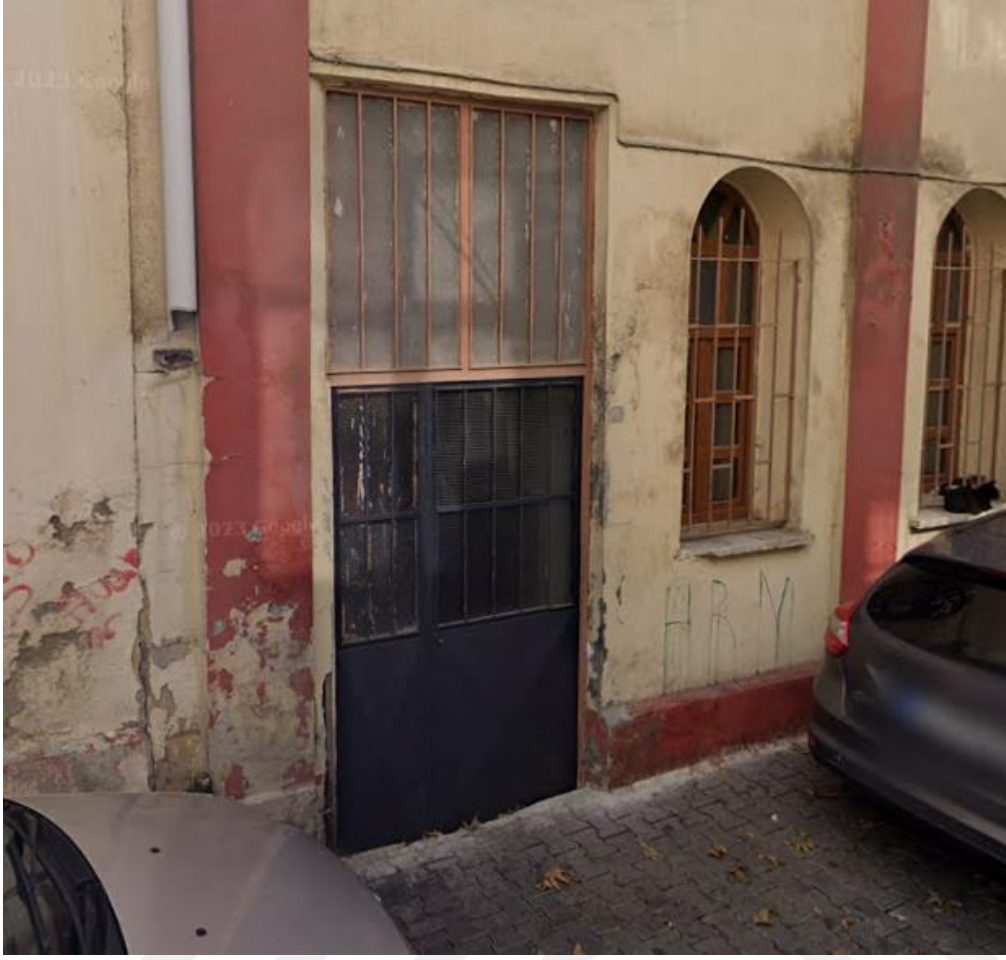
Şekil A.102: Batı cephede sonradan açılan demir kapı (Google Maps).

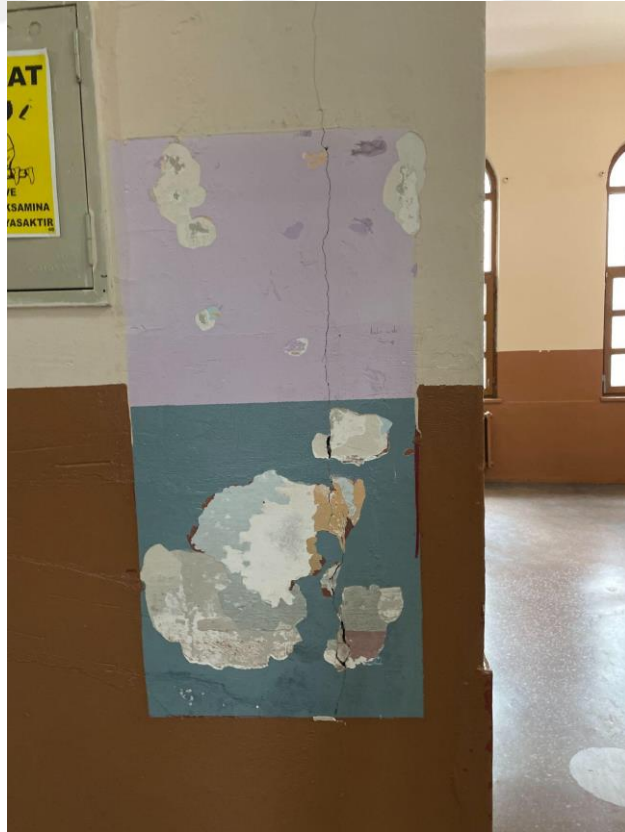
gerçekleştirilmiştir. Bunların en başında sıva ve boya uygulamaları gelmektedir. Yapının birçok farklı yerinde özellikle duvarlarda nemden kaynaklı kabarma ve sıva-boya dökülmesi ve kılcal çatlaklar mevcuttur (Şekil A.104, Şekil A.105). Sınıfların ahşap kapıları hasar görmüş vaziyettedir. Sınıfların kapı kasalarının kenarlarında duvardaki tuğla örgü görünür vaziyettedir (Şekil A.106, Şekil A.107, Şekil A.108, Şekil A.109, Şekil A.110, Şekil A.111). Ayrıca hasarlı su olukları nedeniyle cephelerde rutubet ve çiçeklenme mevcuttur. Depo olarak kullanılan bodrum bölümlerinde bakımsızlık kaynaklı bozulmalar mevcuttur (Şekil A.112). Yine sokağa direk bağlantılı olan kısımlarda grafiti ve farklı türden insan kaynaklı malzeme bozulmaları bulunur (Şekil A.113, Şekil A.114, Şekil A.115). Demir elemanlarda korozyon görülmektedir (Şekil A.116). Yapıda sık karşılaşılan bozulma türü ise sıva ve boya dökülmesi ile kılcal çatlaklardır.

**Şekil A.105:** Sıva ve boya dökülmesi ve kılcal çatlak örneği.

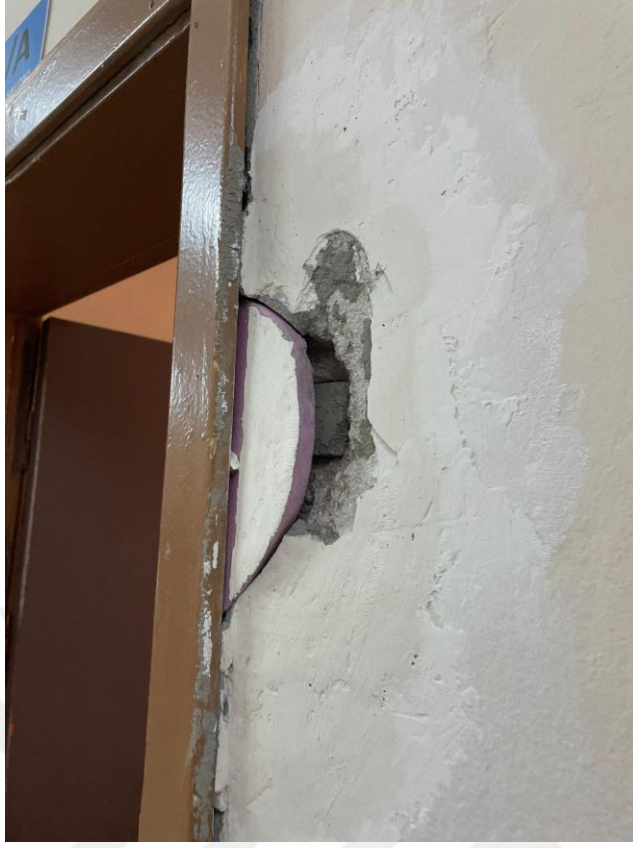
**Şekil A.106:** Parça kopması ve sıva dökülmesi örneği.

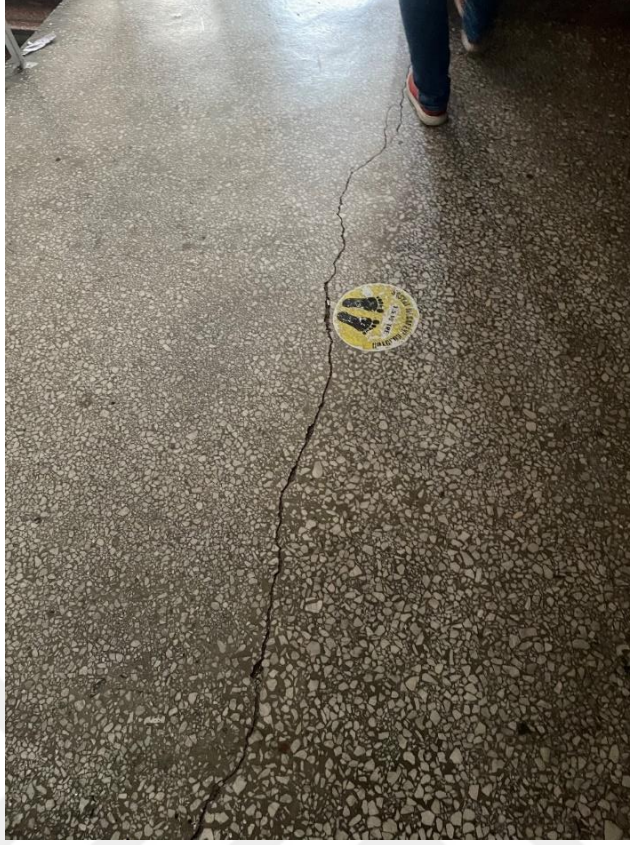
**Şekil A.108:** Zeminde kılcal çatlak örneği.

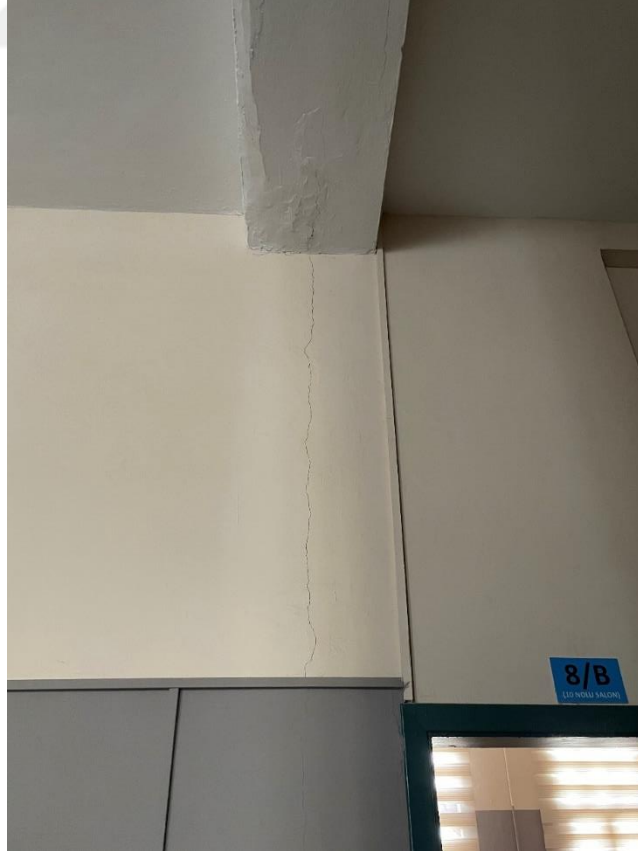
**Şekil A.109:** Duvarda kılcal çatlak örneği.

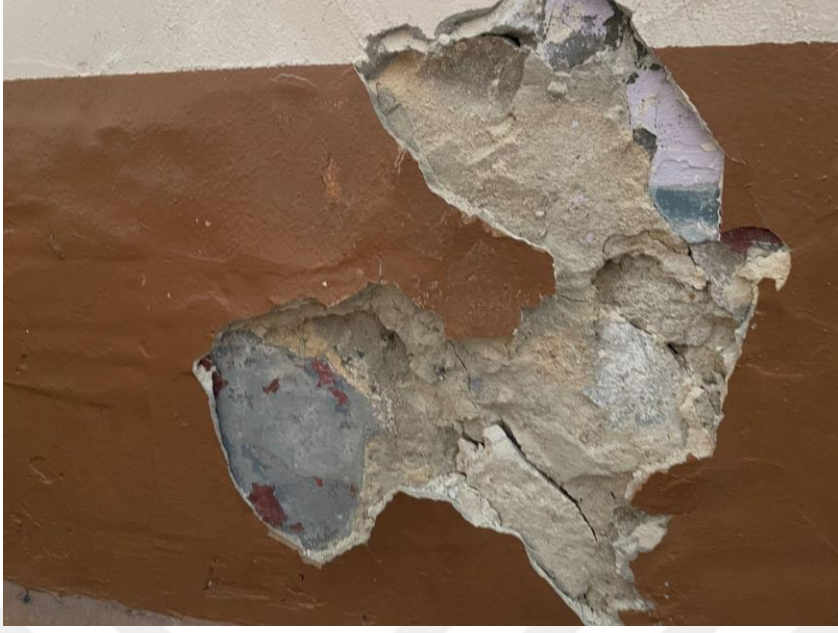
**Şekil A.110:** Duvarda sıva ve boya dökülmesi ve moloz taş örneği.

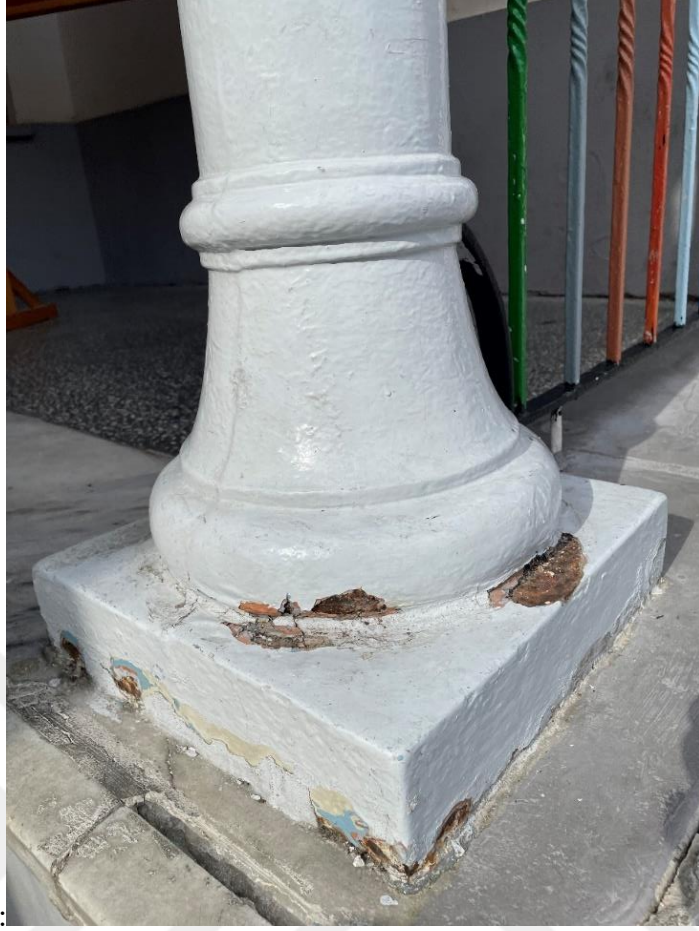
Şekil A.116: Dökme demir kolonlarda korozyon.

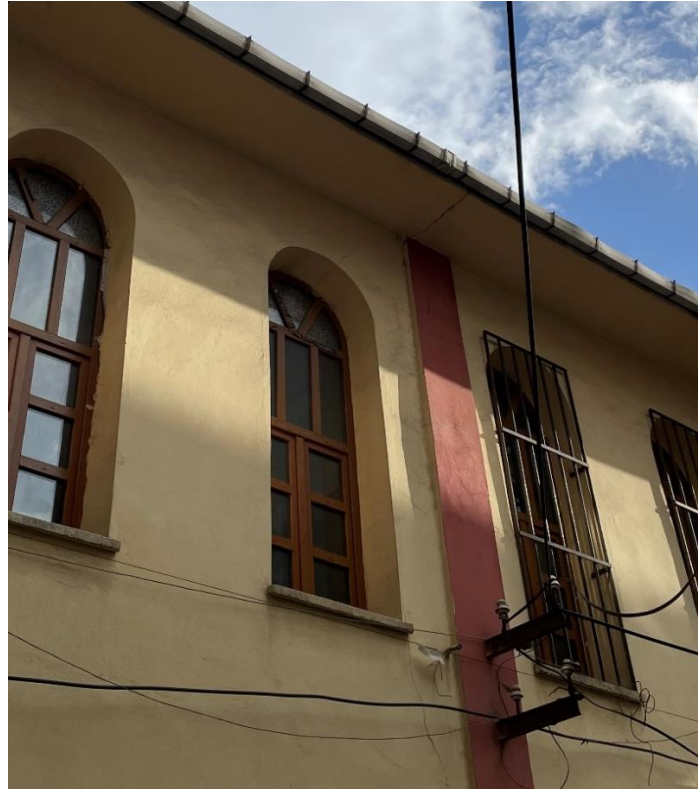
Okul ilk inşa edildiği günden beri aktif olarak kullanıldığı için çok sayıda onarımlar geçirmiştir. Bu onarımlarda yapıya betonarme elemanlar da eklenmiştir. Birçok yerde sıva çatlakları ve genel olarak bakımsız bir hal göze çarpmaktadır ancak taşıyıcı sistemde herhangi bir bozulma olup olmadığı tespit edilememiştir. Çatıyı tutan tablanın alt yüzünde strüktürel çatlaklar gözükmemektedir (Şekil A.117).

Şekil A.117: Çatıyı taşıyan döşemede strüktürel çatlak.

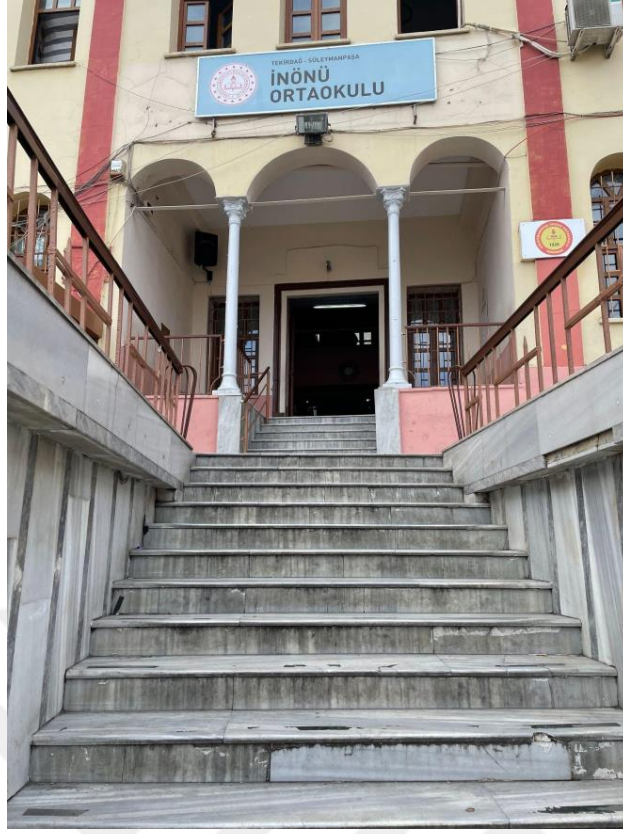
**Şekil A.118:** Bahçeden girişin sağlandığı merdivenlerde asansör eksikliği.
