**KURULUŞUNDAN GÜNÜMÜZE KIRŞEHİR CACABEY  
MEDRESESİ'NİN GEÇİRDİĞİ ONARIMLAR**

**Yüksek Lisans Tezi**

**Ekim 2024, KAYSERİ**

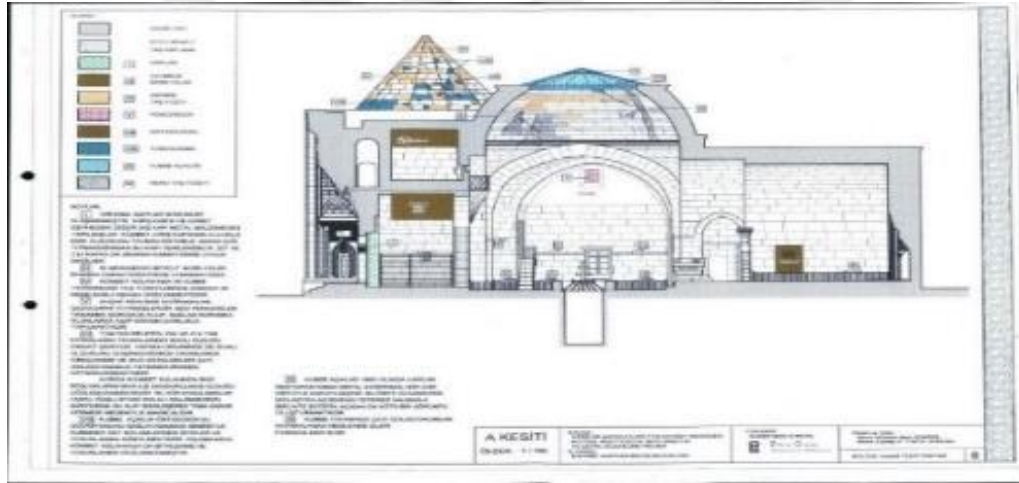
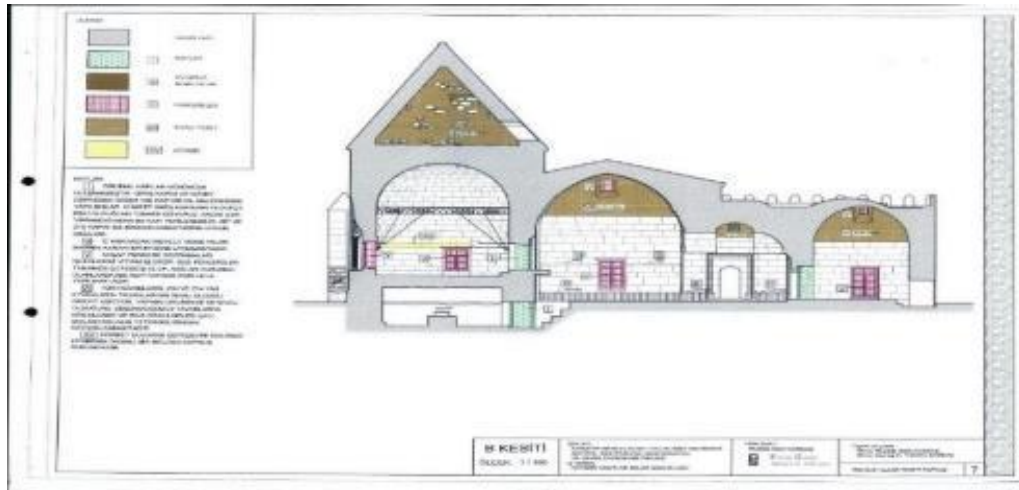
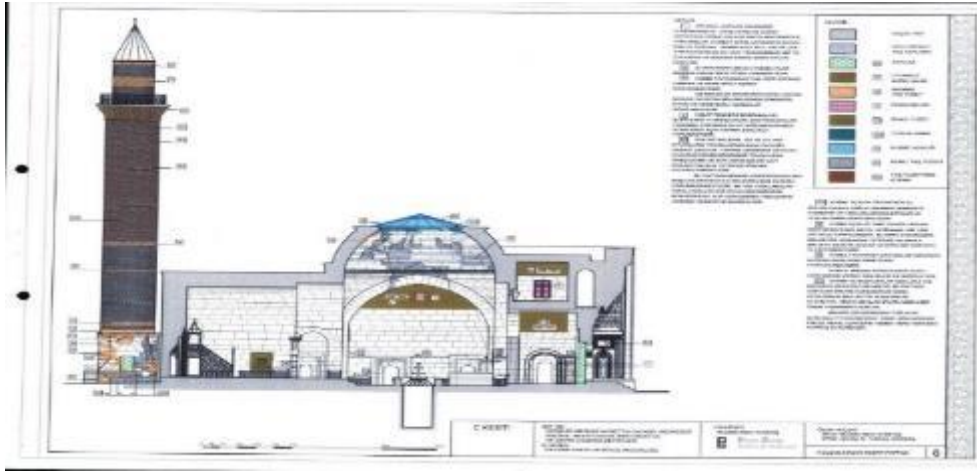
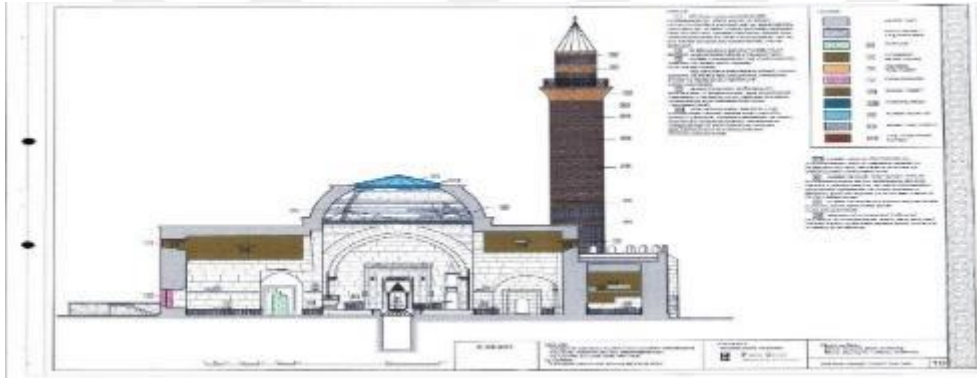
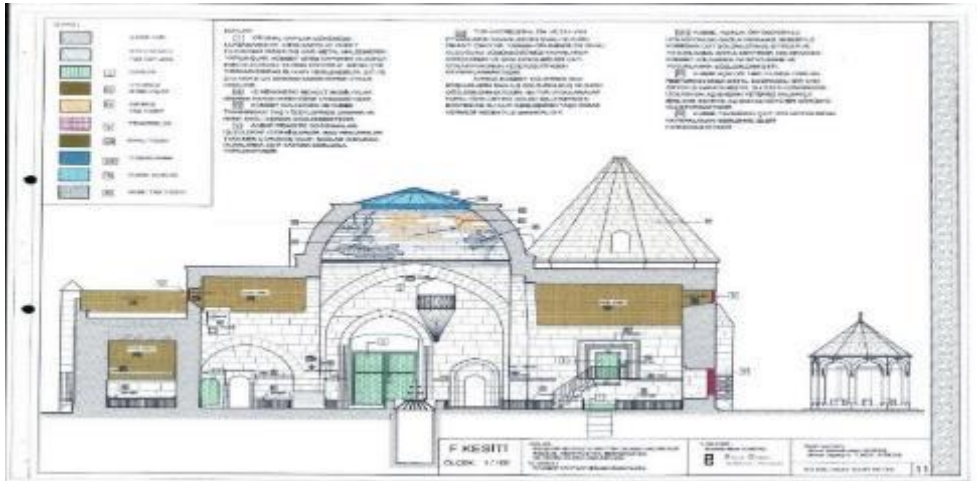
Bina kesme taş pandantifler üzerine oturan kubbenin dışında yığmadır. İç mekânda da cepheler sıfır derzli kesme taşlardan meydana gelmişlerdir (Rölöve Hasar Tespit Projesi, pafta no: 6, 7, 8, 10, 11). İç cephelerde taş yüzeylerindeki kesme taşların düzgünlüğünden, 1950-60 yılları arasında yapılmış olan son restorasyonda aşınmış taşların çürütülüp yerlerine orijinal taşa özdeş mevcut taşların konulduğu açıkça anlaşılmaktadır. Taşıyıcı

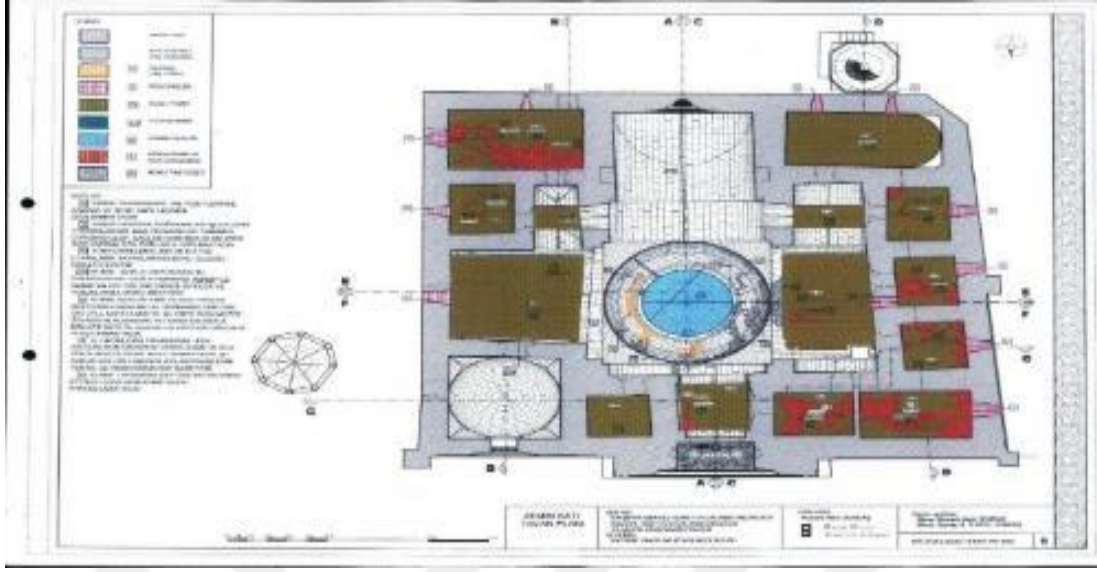
**Plan 3.6.** Rölöve hasar tespit pafta no 5 (VGM Rapor)

Binanın farklı büyüklük ve yükseklikteki hacimleri genel olarak sivri beşik tonozla örtülüdür (Bkz. Rölöve Hasar Tespit Projesi, pafta no:5). Bu hacimlerin tavanları, 1950-60 yılları arasında yapılan restorasyonda ana eyvan (Z08), orta avlu (Z17) ve türbe (Z03) dışında niteliksiz sıva ile kaplanmıştır. Bu sıvaların, çatı izolasyonun yetersizliğinin yanı sıra, yanlış uygulamadan ötürü (yer yer taşıyıcı olmaksızın 7 cm kalınlığa varan sıva uygulaması) kolayca kopacak hale geldiğini gözlemlenmiştir. Ayrıca sıvalı yüzeylerde yoğun bir şekilde nem ve kireç izleri seçilmektedir. Sıva kaplı olmayan türbe kubbesi (Z03) ve ana eyvan (Z08) tavanının oldukça iyi durumda olduğu ancak yüzeylerde patına tabakası bulunduğu fark edilmektedir. Z17 orta avlu kubbesinde ise yoğun bir biçimde nem ve aşınma görülmektedir. Kubbe üst noktalarına yakın yerlerde yosun ve bitki oluşumu tespit edilmiştir. Kubbenin ışıklığını örten doğramaların eskidiği ve son derece yetersiz kaldığı anlaşılmaktadır. Ayrıca görsel açıdan da estetik olmadığını ve binaya yakışmadığını eklemek doğru olur.

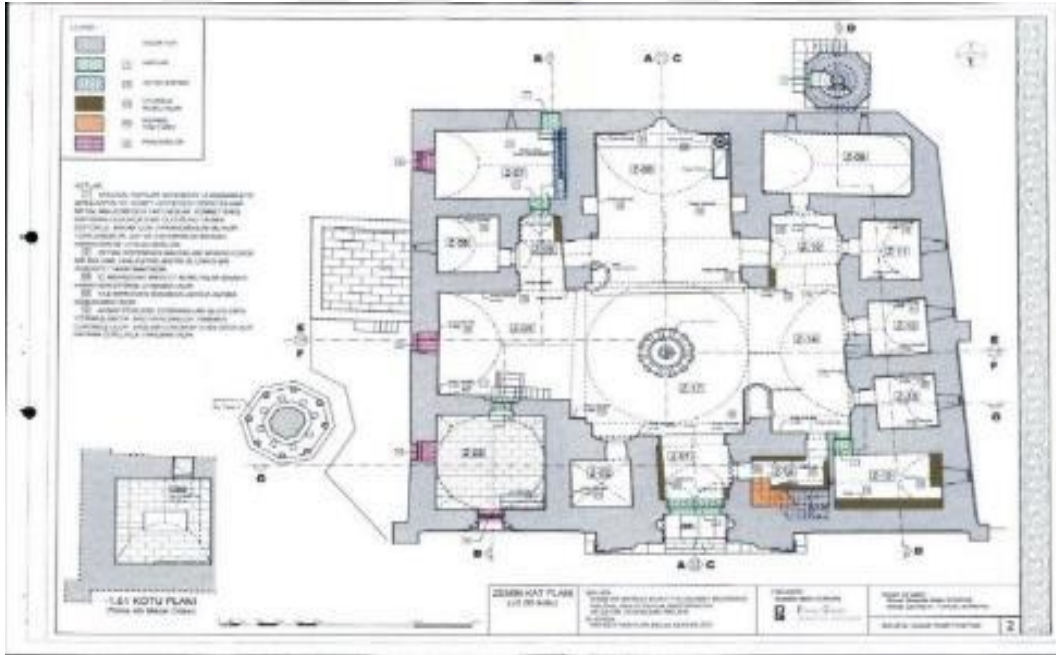
**Plan 3.7.** Rölöve hasar tespit pafta no: 1 (VGM Rapor)

Orijinal kapılar günümüze ulaşamamıştır. Medresenin zaman içerisinde silah deposu olarak kullanıldığını ve 20. yy. başlarında da camiye çevrildiğini düşünürsek, bunun sebebinin fonksiyon değişimi ve bakımsızlık olduğu sonucunu çıkarabiliriz (Bkz. Rölöve Hasar Tespit Projesi, pafta no: 1). Günümüzde taç kapıda bulunan giriş kapısı metal malzemeden yapılmıştır. Güney cephede bulunan diğer dış kapı da metaldir fakat çok daha özensizdir. İç mekânda Z03 alt (Mezar odası), Z07 (Isıtma Sisteminin bulunduğu hücre) ve Z15 (Kütüphane ve dolapların bulunduğu hücre) hücrelerinin, üst katta da M02 (Ezan odası olarak kullanılıyor) hücrelerinin güvenlik sebebiyle yapılmış metal kapıları bulunmaktadır. Sadece Z03 türbe kapısı ahşaptır ve orijinal olduğu düşünülmektedir.

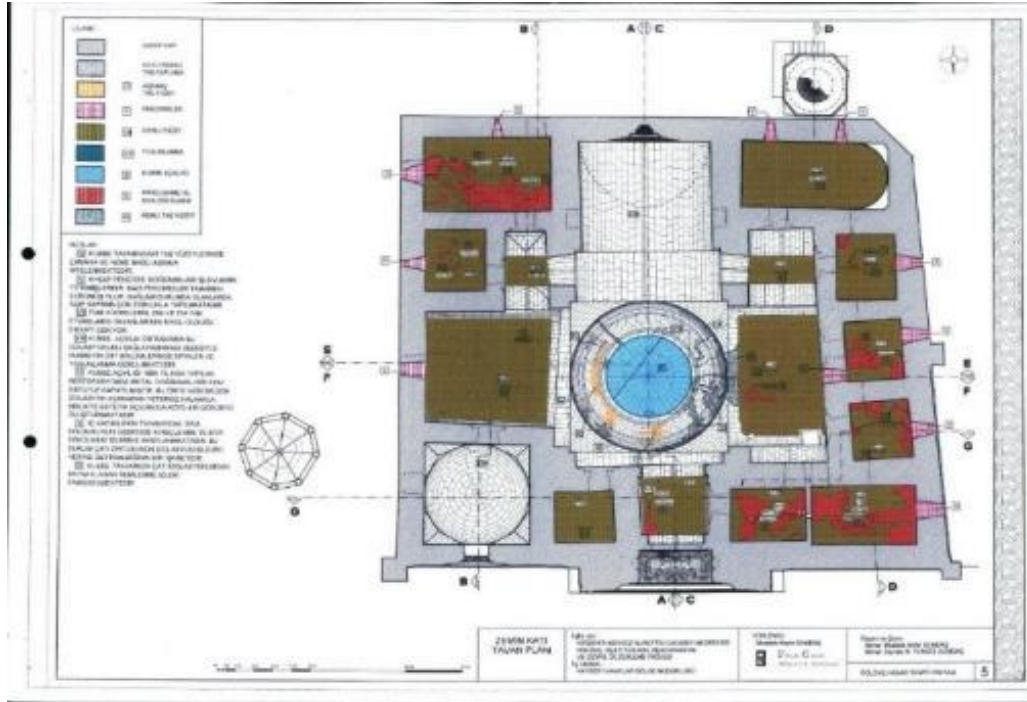
**Plan 3.8. Rölöve hasar tespit pafta no: 5 (VGM Rapor)**

Binada bulunan ahşap doğramalı pencerelerin tümü yıpranmıştır. Hücrelerde üst kotlarda bulunan şakuli pencereler çalışmamaktadır (Bkz. Rölöve Hasar Tespit Projesi, pafta no: 1 ve 5). Z03, Z04 ve Z07 mekanlarındaki alt kotlarda bulunan büyük pencerelerin doğramaları nispeten iyi durumda olmakla beraber zorlukla çalışmaktadırlar. Bu pencerelerin dışında bulunan güvenlik amacıyla yapılmış ferforjeler birbirinden farklı ve binanın karakterine uymamaktadırlar.

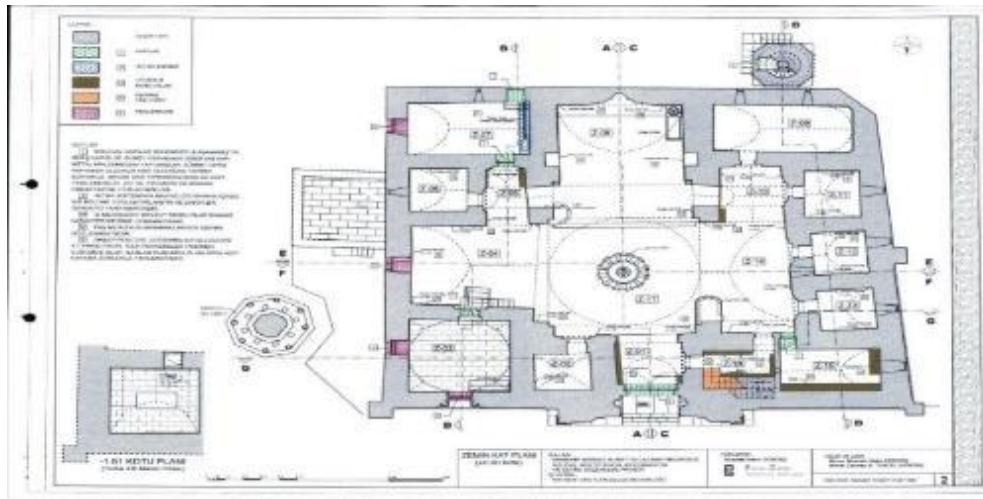
**Plan 3.9. Rölöve hasar tespit pafta no: 1 (VGM Rapor)**

Geçtiğimiz yıllarda civarda bulunan sıcak su kaynağından yararlanarak ısınmak amacıyla cami cemaati tarafından termal ısıtma sistemi yapılmıştır (Bkz. Rölöve Hasar Tespit Projesi, pafta no: 1). Z07 hücresinde bulunan ısıtma sisteminin makineleri estetik açıdan çirkin bir görüntü oluşturmaktadırlar. Bunun yanı sıra böylesi açık bir mekânda bulunan makinelerin güvenliğinin sağlanması da cami personeline sıkıntı vermektedir.

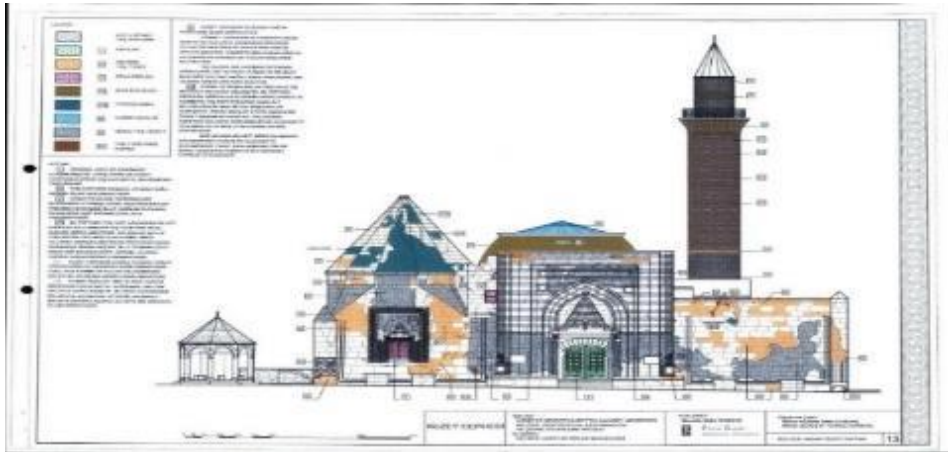
**Plan 3.10.** Rölöve hasar tespit pafta no: 13 (VGM Rapor)

Bu cephe bina genelinde dış mekânda yegâne süslemelerin olduğu cephe (Bkz. Rölöve Hasar Tespit Projesi, pafta no: 13). Birkaç küçük noktadaki kopmaların dışında fazlaca hasar ile karşılaşılmamıştır. Bu kopmaların önemli bir bölümü cephenin her iki yanındaki ağırlık kulelerinin kaide kısımlarındadır. Taş kaplamaların yüzeyinde aşınmalar görülmektedir. Ayrıca kuzey cephesinde oldukça yoğun nemlenme fark edilmektedir. Kümbet cephesinde kasnağa geçişi sağlayan pahların arasındaki bölümde külahtan pencerenin ortalarına kadar inen nem izi dikkat çekmektedir. Kümbetin solundaki ağırlık kulesinin külahında da yoğun nemlenme bulunmaktadır. Taçkapıda ise kaidenin üstünden başlayıp giriş kapısı üst kotuna ulaşan ve bir bant şeklinde soldaki sağır cephe parçasına dek uzanan nem izleri görülmektedir. Bu cephede doğal olarak yosun oluşumuna da rastlanmaktadır. Özellikle kümbetin külahı dik eğiminden dolayı buna zemin hazırlamaktadır. Bu cephede taçkapının sağ ve solunda ikişer adet yeni yapıldığı anlaşılan musalla taşı görsel açıdan çirkin bir görüntü oluşturmaktadırlar.

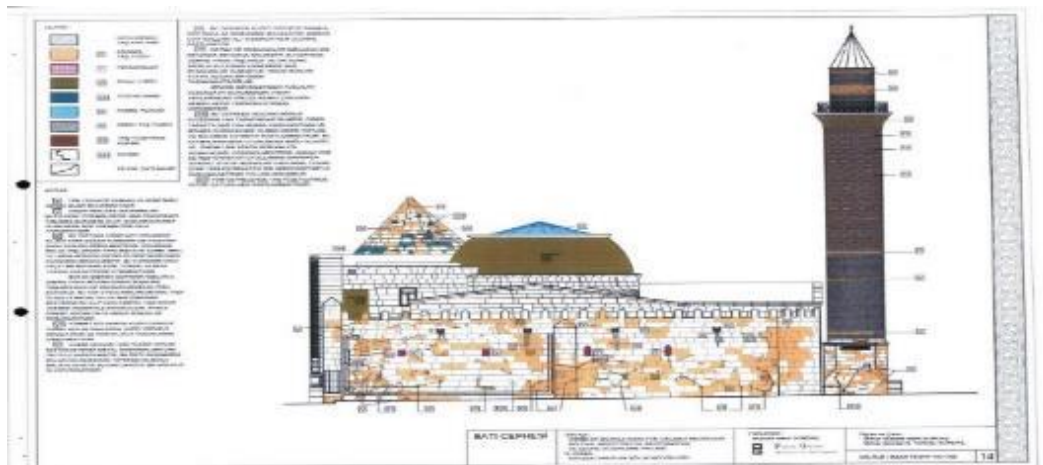
**Plan 3.11.** Rölöve hasar tespit pafta no: 14 (VGM Rapor)

Genel olarak batı cephesindeki taşlarda zamana ve neme bağlı aşınma tespit edilmiştir (Bkz. Rölöve Hasar Tespit Projesi, pafta no: 14). Zemine yakın taş yüzeylerinde bozulma, kararma ve ufak kopmalara, üst kısımdaki taşlarda ise yoğun pütürlü dokulara rastlanmaktadır. Bu cephede diğer cephelere göre çok daha az nem izi bulunmaktadır. Söz konusu izler sadece çörlen altlarına isabet eden yerlerde görülmektedir. Binanın neredeyse sağır denilebilecek bu cephesinde yosunlaşma ile karşılaşılmamıştır. Yalnız planın kuzeydoğu köşesinde bulunan kümbetin bu cephenin geri planında görülen külahının kuzeye doğru açılan pahlarında az miktarda yosun ve bitki oluşumu görülmüştür. Cephenin alt noktalarında bulunan taşlar arasındaki boşalmış derz ve bazı küçük kopmaların sıva ile doldurulduğu anlaşılmaktadır. Bu tür uygulamalar orijinal taşla özdeş olmayan dolgu malzemesinin bünyesine su alıp genleşerek taşta giderek ilerleyen çatlamlara sebep olması nedeniyle sakıncalıdır. Ayrıca görsel açıdan da olumsuz sonuçlar doğurmaktadır. Bu cephede soldaki ağırlık kulesinin yanındaki silmede, diğer tarafta sağ yan sınıra yakın noktada olmak üzere toplam iki bölgede kaymaya rastlanmaktadır. Bu kaymaların bina oturumuna bağlı olduğu ve önemli bir statik soruna yol açmayacağı düşünülmektedir.

Cephe yüzeyinde çeşitli noktalarda kılcal çatlamlar meydana gelmiştir. Mevcut çatlaklar giderilmediği takdirde giderek genişleyip daha büyük sorunlara yol açabilmektedir. Bu cephenin sağ tarafında müstakil bir yapı olan minare yer almaktadır. Minare kürsüsünde batı cephesi için saydığımız sorunların benzerleri görülmektedir.

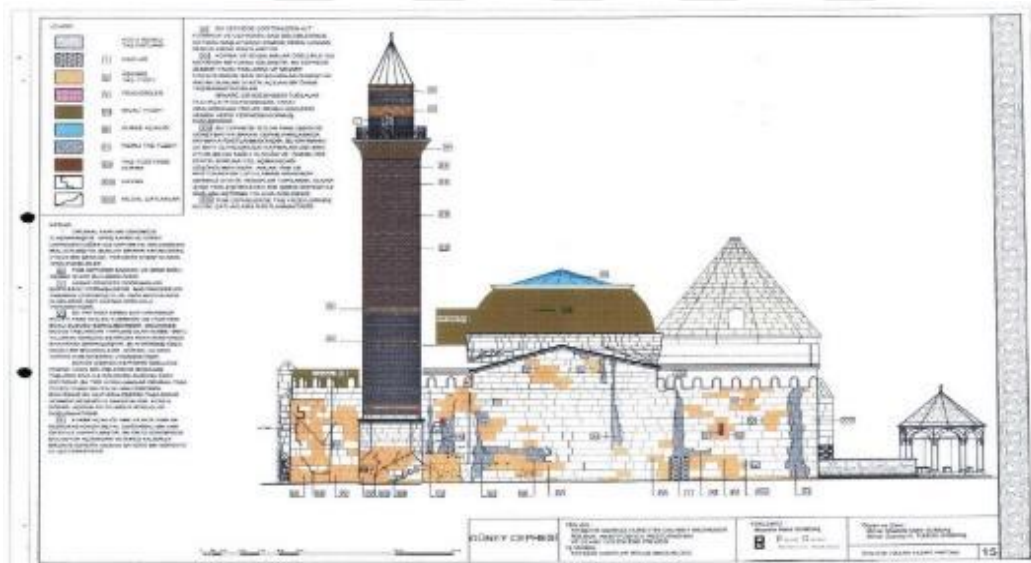
**Plan 3.12. Rölöve hasar tespit pafta no: 15 (VGM Rapor)**

Bu cephede de güney cephesindeki gibi alt bölümlere yakın taşlarda kopma, bozulma ve kararma, yukarıdaki taş yüzeylerinde pütürlü dokulanma meydana gelmiştir (Bkz. Rölöve Hasar Tespit Projesi, pafta no: 15). Zemine yakın yerlerdeki hasarların, binanın zeminle birleştiği noktalarda drenaj olmamasından kaynaklandığı yine drenaj problemine bir atıf olarak karşımıza çıkmıştır. Üst kısımlardakiler ise zamana bağlı aşınmadan meydana gelmiştir. Ayrıca bu cephede yer yer çatı ya da parapetten başlayarak zemine doğru uzanan nem izleri de görülmektedir. Güney cephede doğal olarak yosun oluşumuna rastlanmamaktadır. Yine bu cephede de boşalmış derz veya taş yüzeylerinin bazılarında sıva dolgusu uygulanmıştır. Bu uygulamanın sakıncaları olduğundan sıva dolgusunun sökülmesi gereklidir. Kılcal çatlaklar diğer tüm cephelerde olduğu gibi bu cephede de mevcuttur.

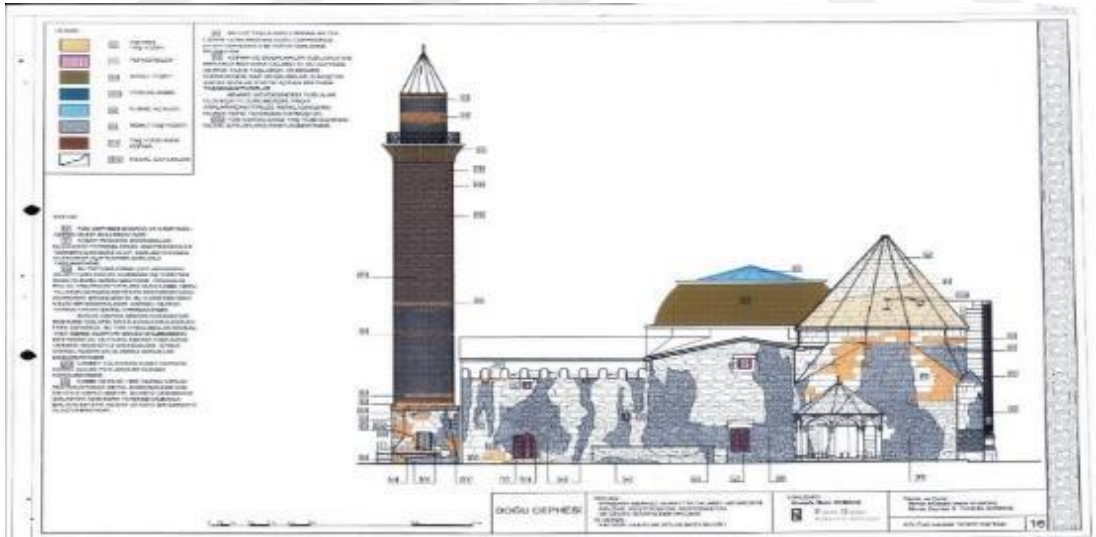
**Plan 3.13.** Rölöve hasar tespit pafta no: 16 (VGM Rapor)

Doğu cephesi binanın moloz taş kullanılmış tek cephesi olmakla birlikte sadece güney sınırında yüksekliği bina boyunca, eni ise 2.5m kadar kesme taş kaplı duvar yüzeyi bulunmaktadır (Bkz. Rölöve Hasar Tespit Projesi, pafta no: 16). Bina beden duvarları kuzey, batı ve güneyde sıfır derzli kesme taş iken, moloz taşla yapılmış doğu cephesinde çimento harçlı derz kullanılmıştır. Çimento harcı zamanla bünyesine su alarak yanındaki taşı eritmiştir. Bu sebeple çimento harçlı derzlerin sökülüp yerine horasan derziyle yenilenmesi gerekmektedir. Doğu cephesinde güney uçtan başlayarak sırasıyla parapet, kırma çatı ve kümbet kasmağından zemine kadar inen yoğun nem izleri dikkati çekmektedir.

Cephenin kesme taşlardan oluşan bölümünde diğer cephelerde olduğu gibi aşınma, kopma, kılcal çatlak ve çimento harcıyla doldurulmuş boşluk ve derzler bulunmakta ve bu cephe parçasına zarar vermektedirler. 1950-60 yılları arasındaki restorasyonda yapıldığı anlaşılan hazirenin de duvarlarının zeminle birleştiği noktalarda suyun etkisiyle oluşmuş boşalmalar görülmektedir.

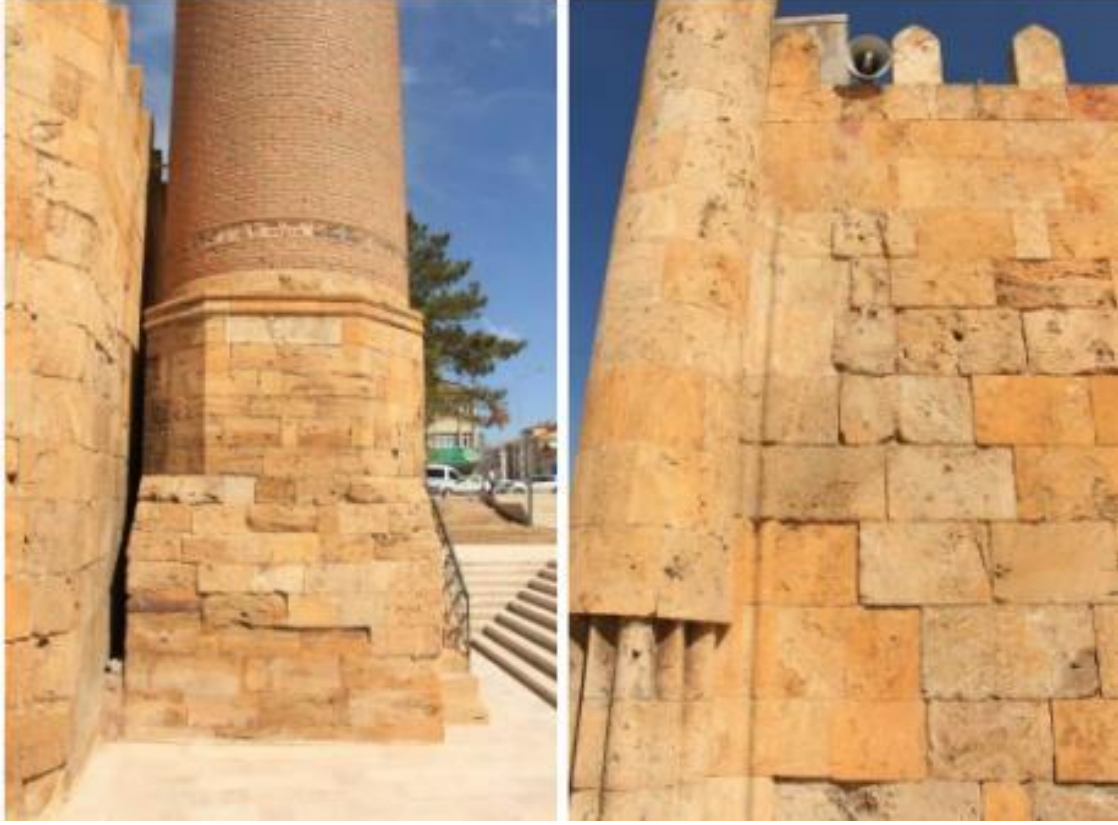
**Fotoğraf 3.6.** Medrese güney (arka) cephesinde yer alan minarenin taş kaidesi ve Batı cephesinde yapılan onarımlar ve izleri; 1960 restorasyonu sonrası kullanılan yeni taş ile yapının özgün taşları arasındaki renk ve yüzeysel farklar (VGM Rapor)
