**ANTALYA ASPENDOS ANTİK TİYATROSU VE ANTALYA YİVLİ MİNARE  
VE CAMİSİNİN RESTORASYON ÇALIŞMALARI SIRASINDAKİ ZEMİN  
ETÜDÜNÜN ÖNEMİ**

**YÜKSEK LİSANS TEZİ  
İNŞAAT MÜHENDİSLİĞİ ANABİLİM DALI  
GEOTEKNİK PROGRAMI**

**ISPARTA – 2016**

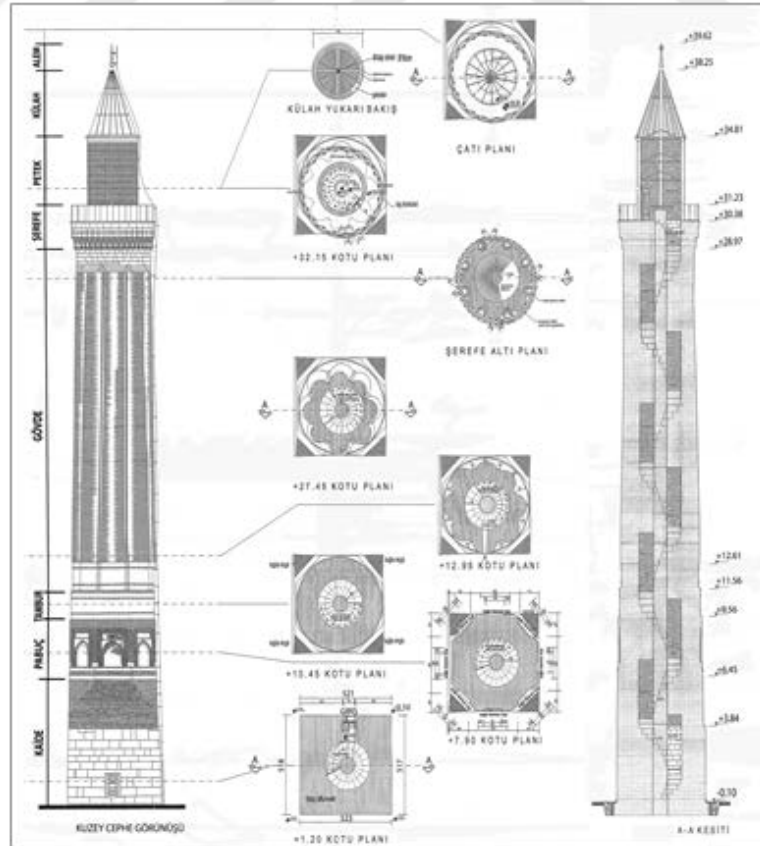
Şekil 3.10. Yivli Minare rölöve çizimleri.

Minarenin yapı ölçeğindeki olası deformasyon ve deplasmanlarını izlemek için rölöve planları ve kesitlerinden yararlanılmıştır. İnceleme sonucunda rölöve planlarından minarenin güneyinde yaklaşık 5 metre sonra kot düşüklüğü olduğu ve bu durumun minarenin güney kısmında zafiyet oluşturduğu görülmüştür. Rölöve kesitlerinden minare gövdesinde güney yönde yaklaşık 35 cm eğilme olduğu tespit edilmiştir.

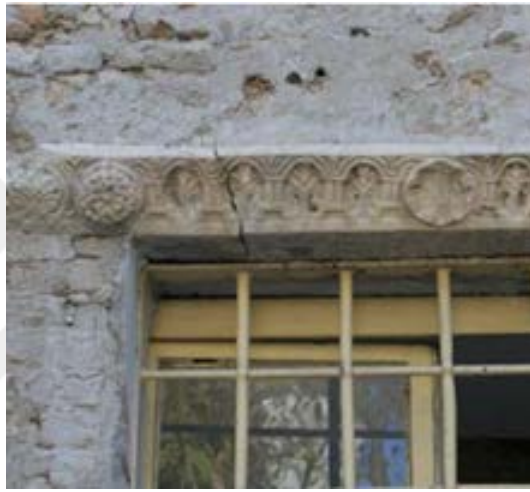
Cami bölümünün batı kısmındaki duvar ve kubbelerde yatay ve düşey yapısal çatlak ve yarıklar görülmektedir. Minare bölümünde ise minare basamaklarında, güneydoğu yönündeki iç duvarda, kuzeybatı yönünde dış duvarda ve tuğla çekirdek kolonda çoğunluğu yapısal ve düşey yönlü olan çatlaklar görülmektedir (Eskici, 2007).

Şekil 3.11. Yivli Minare Camii bölümündeki çatlak ve yarıklar.

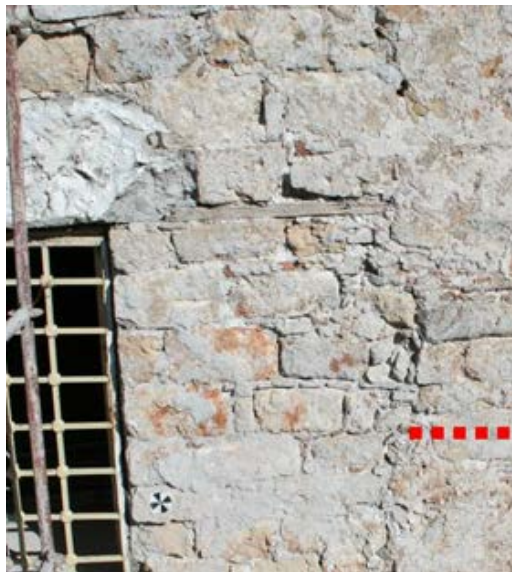
Şekil 3.12. Yivli Minare Camii bölümü duvarlarındaki çatlak ve yarıklar.

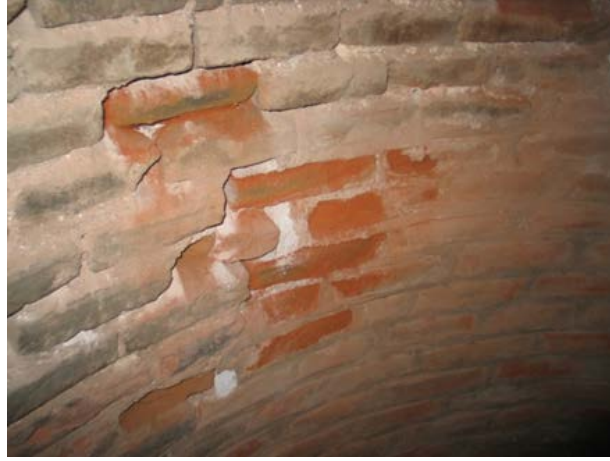
Yivli Minare iç duvarlarındaki çatlak ve yarıklar.

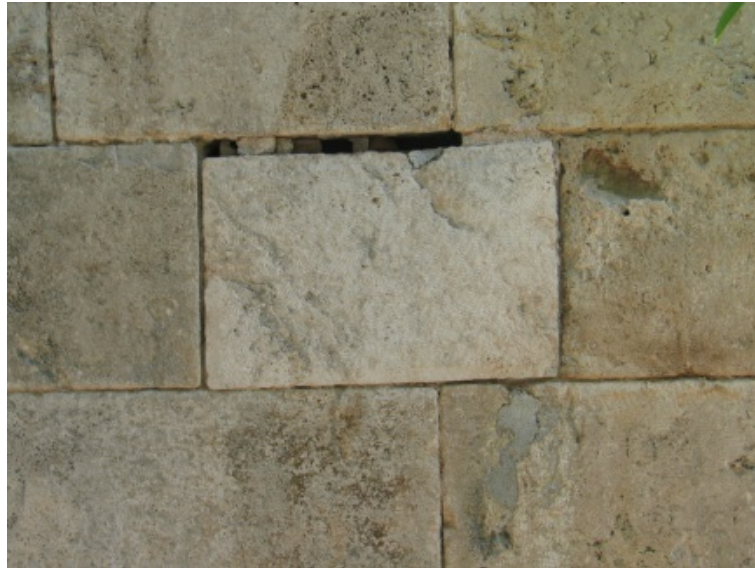
Yapılarda derz açılmaları ve boşalmaları, derz harcının boşalması ya da birim elemanın yatayda ya da düşeyde yer değiştirmesinden kaynaklanmaktadır. Yivli minarenin ve camii bölümünün gerek iç kısmında gerekse dış cephelerinde yer yer taş bloklar ve tuğla örgü arasında derz açılmaları ve boşalmaları görülmektedir (Şekil 3.14- 3.15.). Yağmur suyunun içyapıya daha kolay ulaşmasını sağlayan bu durum yapılardaki bozulmaları hızlandırıcı rol oynamaktadır (Eskici, 2007).

Şekil 3.14. Yivli Minare taş duvar bölümlerinde derz açılmaları ve boşalmaları.

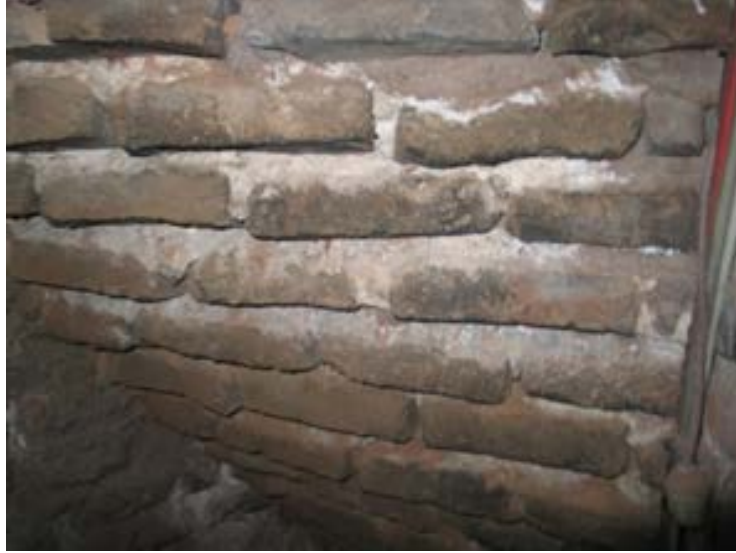
Şekil 3.15. Yivli Minare tuğla bölümlerinde derz açılmaları ve boşalmaları.

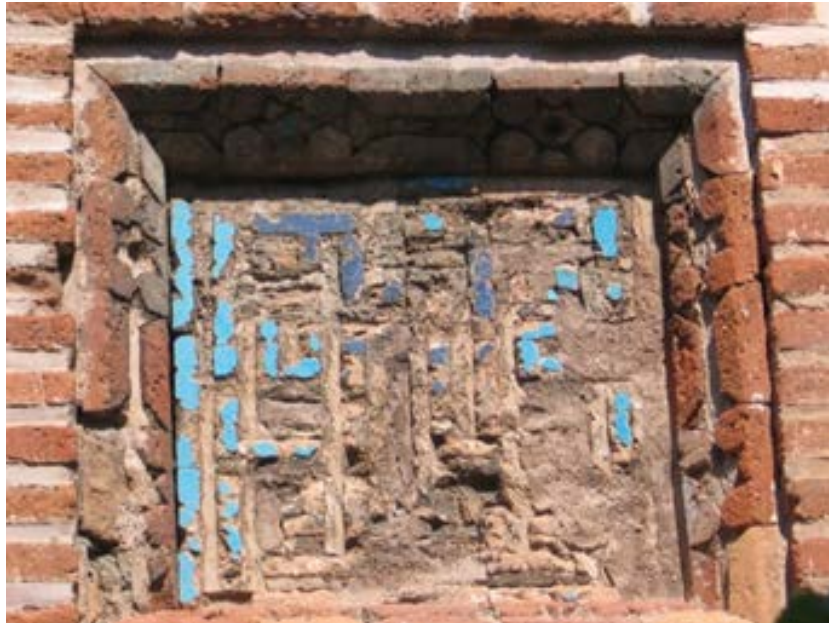
Fiziksel bir etki ya da kırılmaya bağlı olarak malzeme bütünlüğünde meydana gelen eksilmeler ve iklimsel faktörlerin (nem, yağmur, rüzgar gibi) etkisiyle malzemelerin yüzeylerinde meydana gelen yıpranma ve erimeler şeklinde yapıyı oluşturan taş, tuğla ve benzeri malzemelerin bir kısmının ya da tamamının yitirilmesi şeklinde görülen hasar türüdür (Eskici, 2007). Yapıların çeşitli bölümlerindeki taş, tuğla ve çini malzemelerde yer yer görülmektedir (Şekil 3.16).

Şekil 3.16. Yivli Minare tuğla bölümlerindeki parça kayıpları.

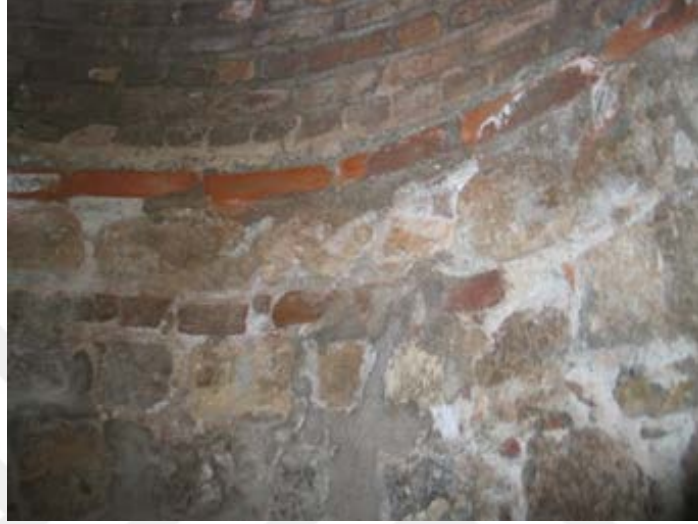
Nem çıkışı ve onarım malzemelerinde çimento içerikli harç kullanımına bağlı olarak malzeme yüzeylerinde beyaz ve ince bir tabaka halinde oluşan çiçeklenmelerdir. Minarede ve camii bölümünde nem yoğunluğunun artış gösterdiği iç kısımlarda yer yer gözlenmektedir (Şekil 3.17).

Şekil 3.17. Yivli Minare iç bölümlerindeki nem ve tuz çıkışları.

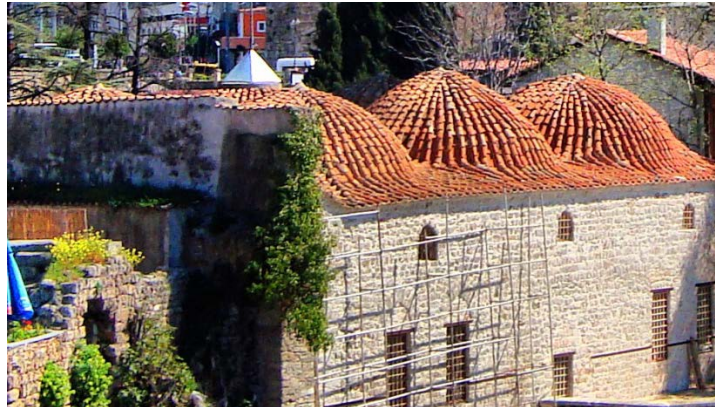
Minare ve camii bölümünün üst örtüde, duvar üstlerinde ve içlerinde gelişen ağaç ve/veya iri bitkiler yapı ve yapı malzemelerine büyük zararlar vermektedir. Bitkiler kökleriyle yapı malzemelerini tahrip ettiği, duvarlarda çatlama ve yarıklara yol açtığı bilinmektedir. Yapılarda özellikle duvarların üst bölümlerinde, örgü düzeni bozulan taş aralarında irili ufaklı bitki oluşumları görülmektedir (Şekil 3.18).

Şekil 3.18. Yivli Minare Cami bölümündeki bitkisel oluşumlar.

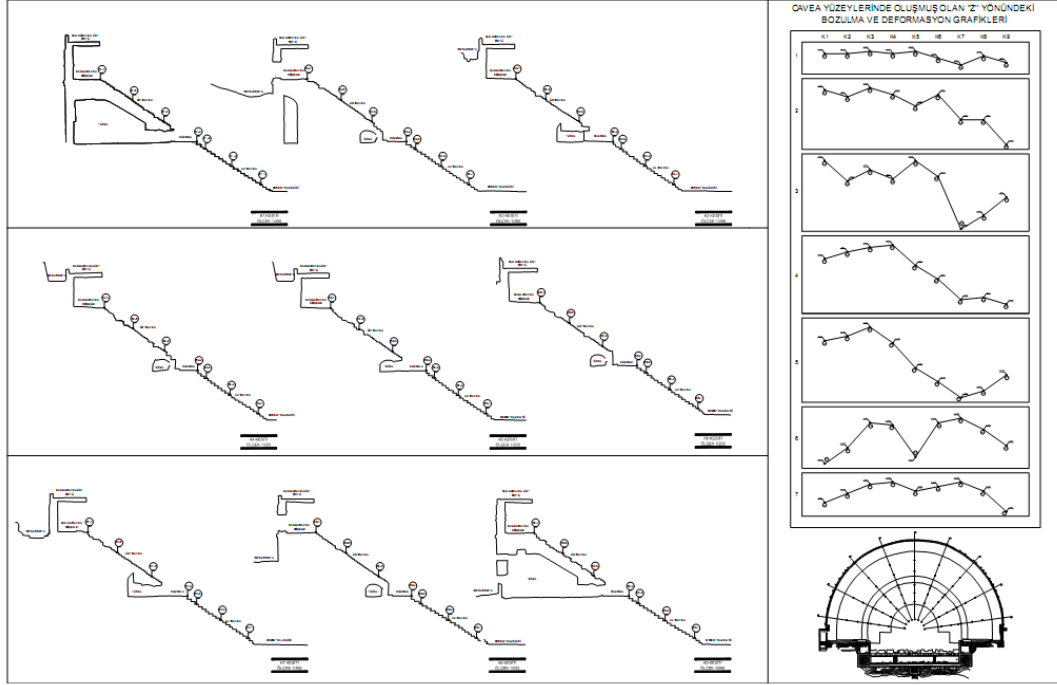
Şekil 3. 30. Cavea bölümündeki oturma ve deformasyonlar

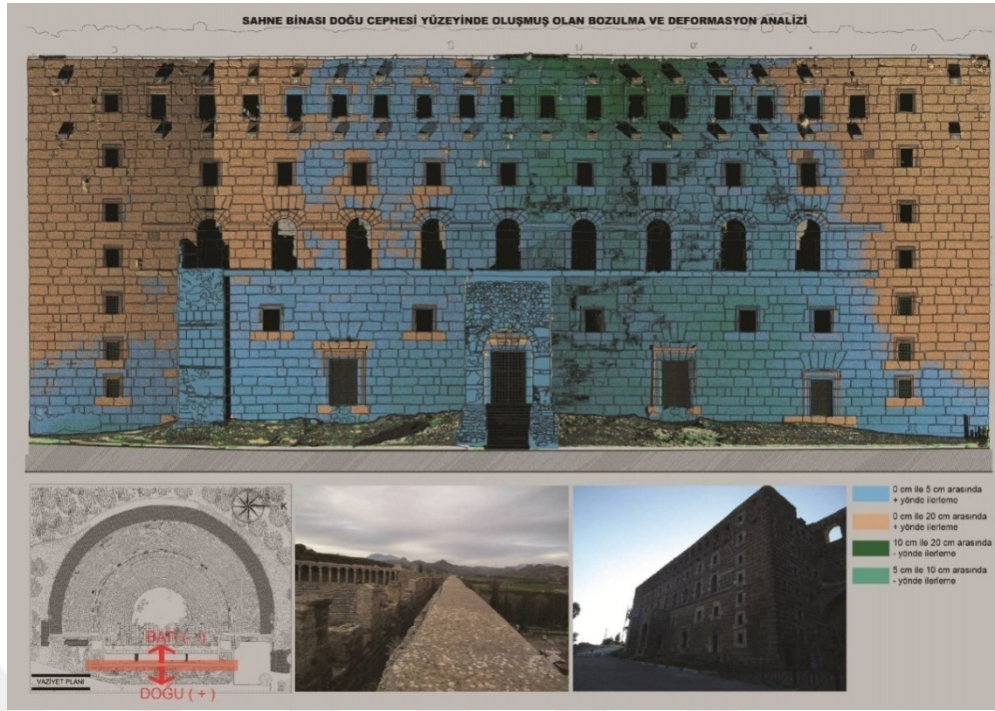
Şekil 3. 31. Sahne binası cephesinde oluşmuş bozulma ve deformasyon

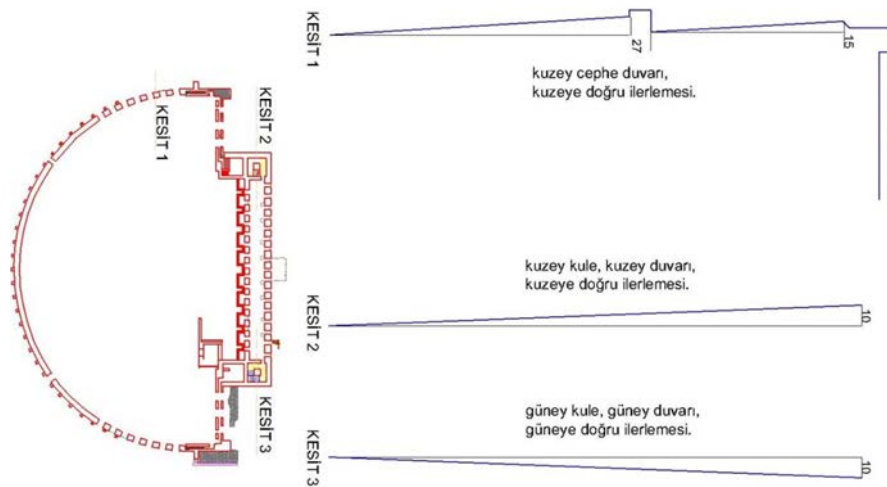
Şekil3.32. Sahne binası duvarlarında oluşmuş deformasyonlar.

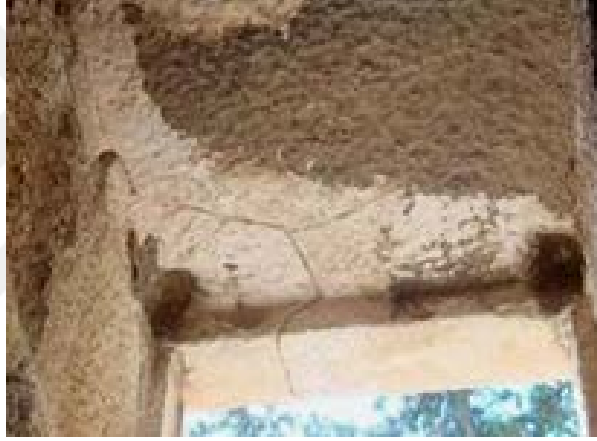
Şekil 3.33. Yapıdaki 0.5 cm kadar olan çatlaklar.

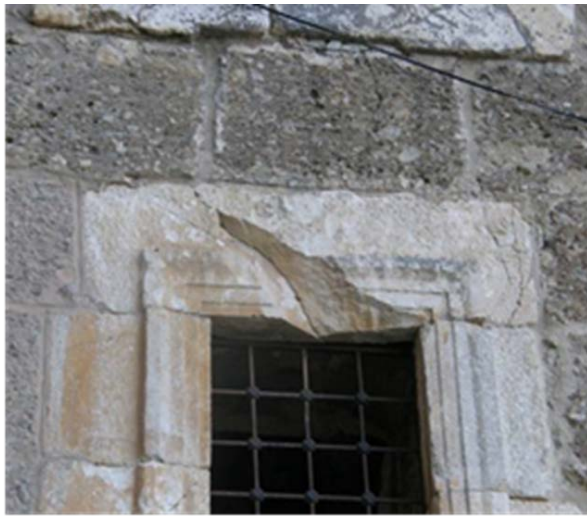
Şekil 3.34. Yapıdaki 0.5 – 2 cm. kadar olanlar çatlaklar.

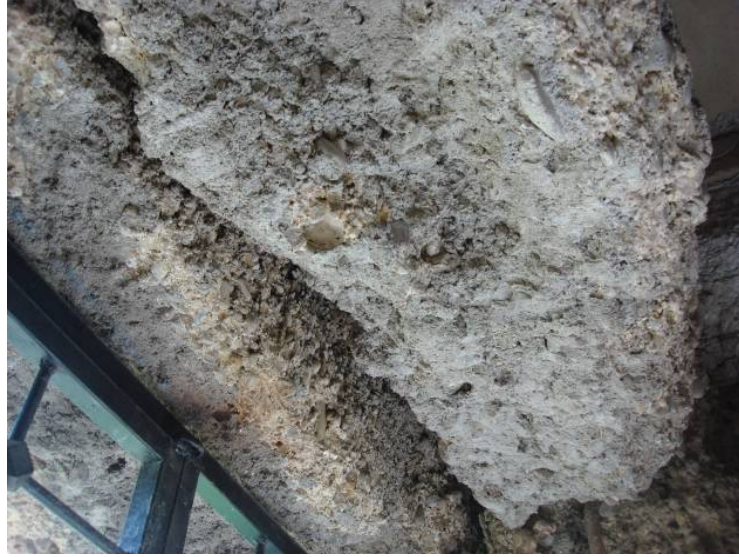
Şekil 3.35. Yapıdaki 0.5 – 2 cm. kadar olanlar çatlaklar.

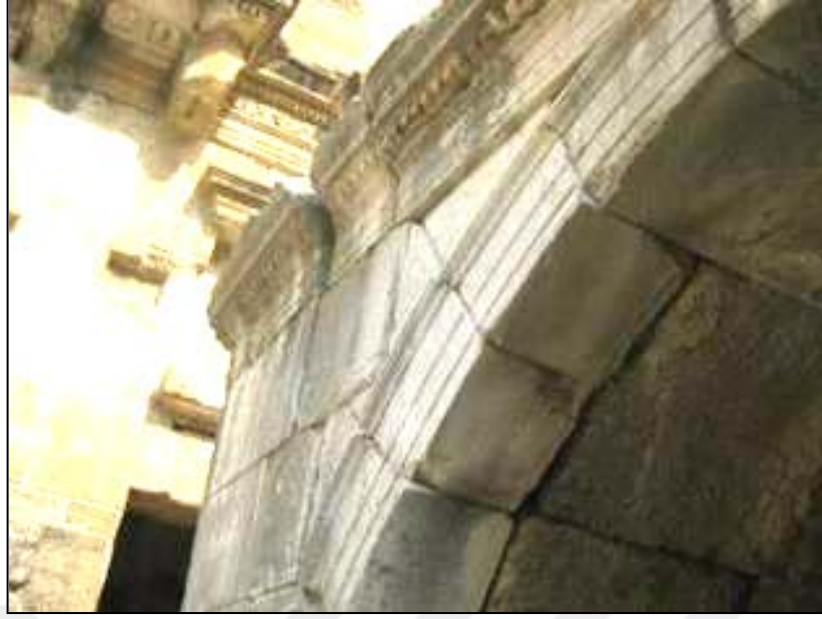
Şekil 3.36. Yapıdaki derz açılmaları.

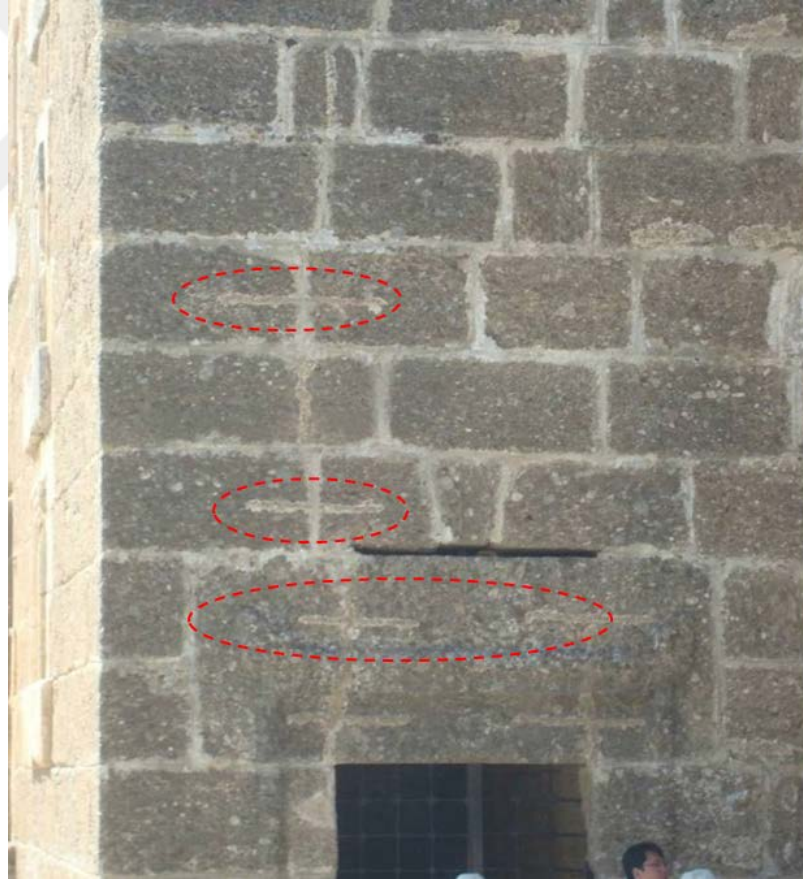
Şekil 3.37. Yapıdaki derz açılmaları taşların yatay yönde, üzeri sonradan kireçli bir harçla kapatılan (“U” şeklinde) kenet uygulaması.

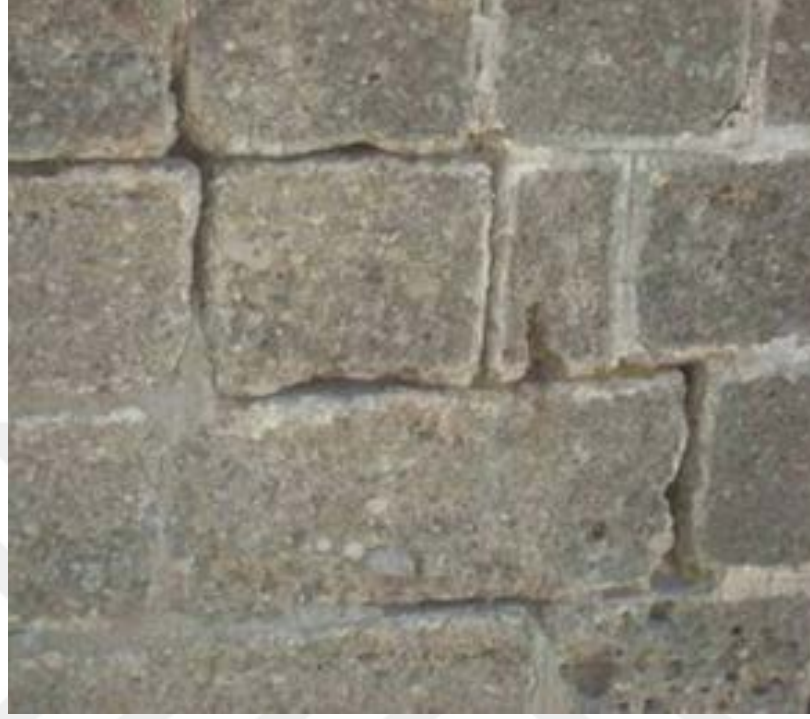
Şekil 3.38. Yapı beden duvarındaki derz boşalması.

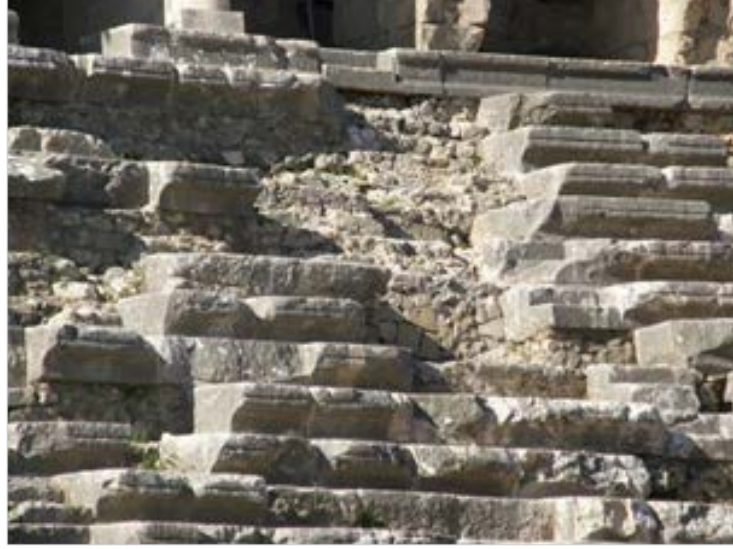
Şekil 3.39. Yapı elemanlarındaki çeşitli parça kayıpları.

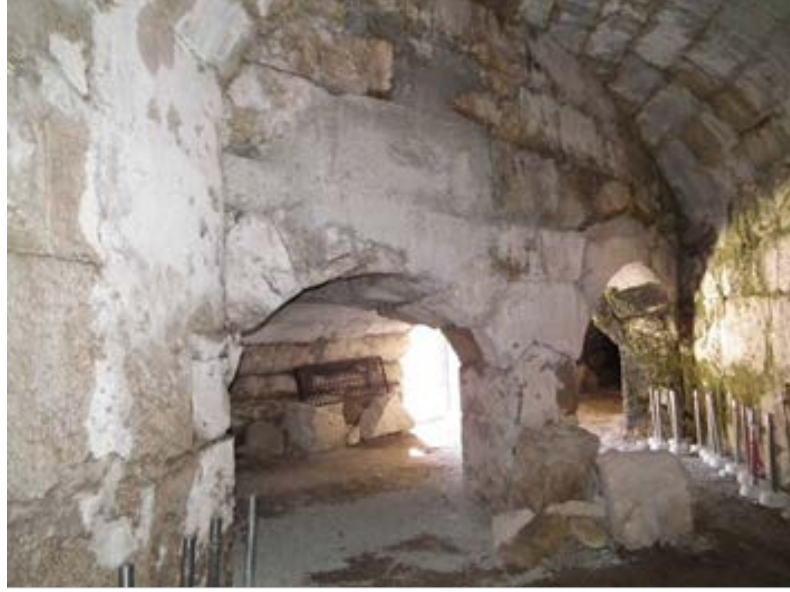
Şekil 3.40. Yapıdaki nem ve tuz çıkışları.

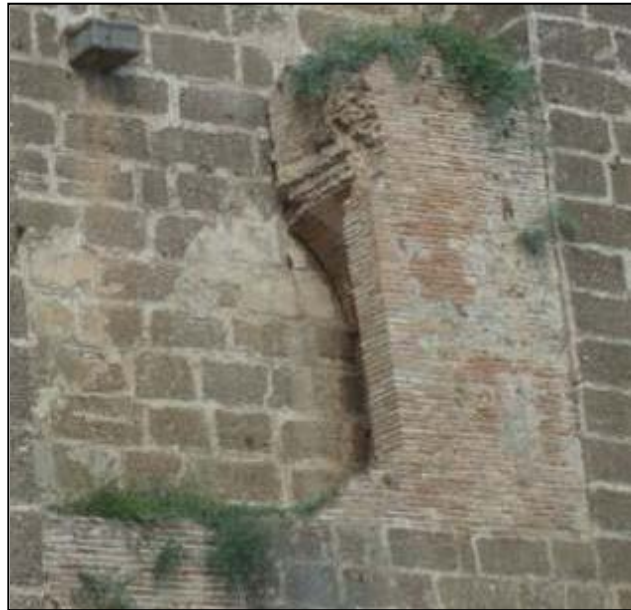
Şekil 3.41. Yapıdaki bitkisel oluşumlar.
