**TAHRİBATSIZ TEST YÖNTEMLERİNİN TARİHİ  
YAPILARDAKİ TAŞ MALZEMEDE KULLANIMI VE  
DEĞERLENDİRİLMESİ: HZ. SÜLEYMAN (KALE) CAMİ  
ÖRNEĞİ**

**ŞUBAT 2025**

DİCLE ÜNİVERSİTESİ LİSANSÜSTÜ EĞİTİM-ÖĞRETİM VE SINAV  
YÖNETMELİĞİNİN BİR PARÇASI OLARAK  
MİMARLIK ANA BİLİM DALINDA  
YÜKSEK LİSANS TEZİ  
OLARAK HAZIRLANMIŞTIR

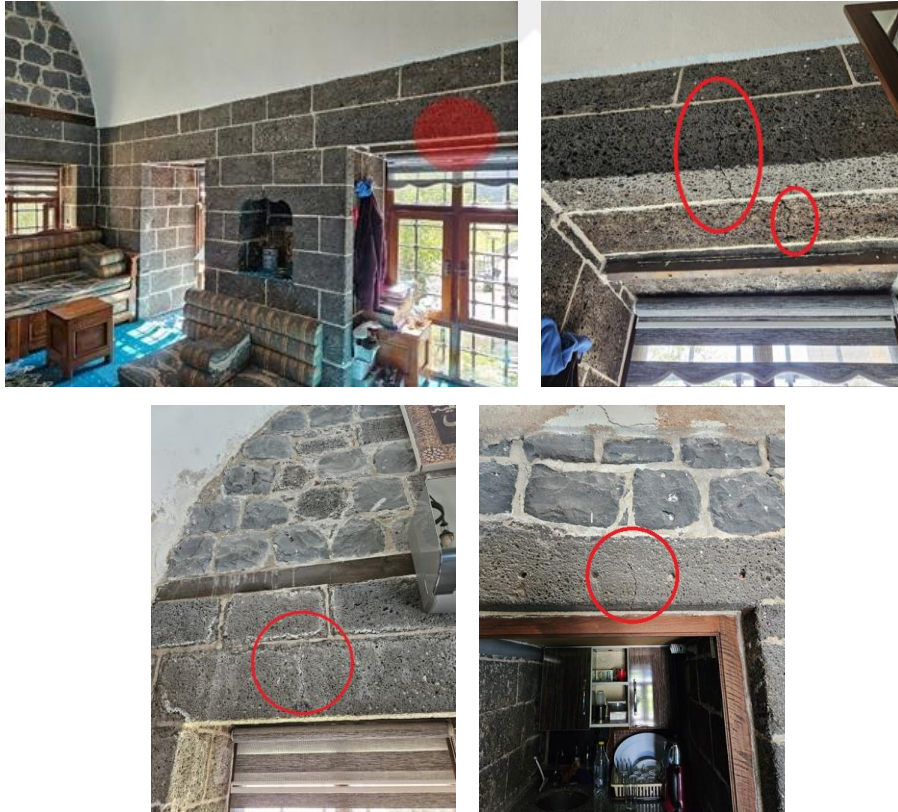
Şekil 4.38 Hz. Süleyman (Kale) Cami’de imam odasında gözlemlenen çatlaklar (2024)

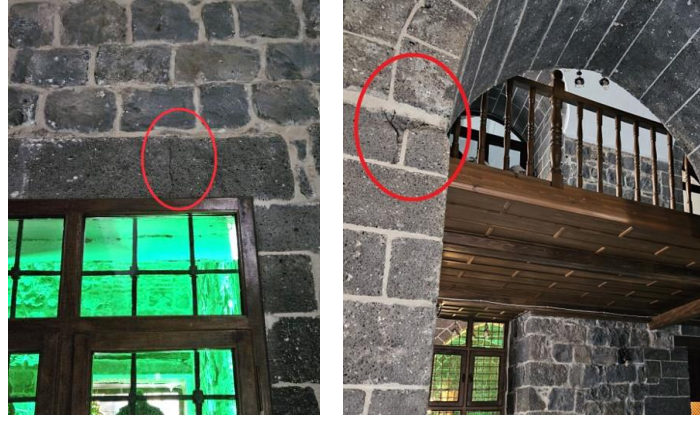
Şekil 4.39 Hz. Süleyman (Kale) Cami’de lentoda ve kemer gözlemlenen çatlaklar (2024)

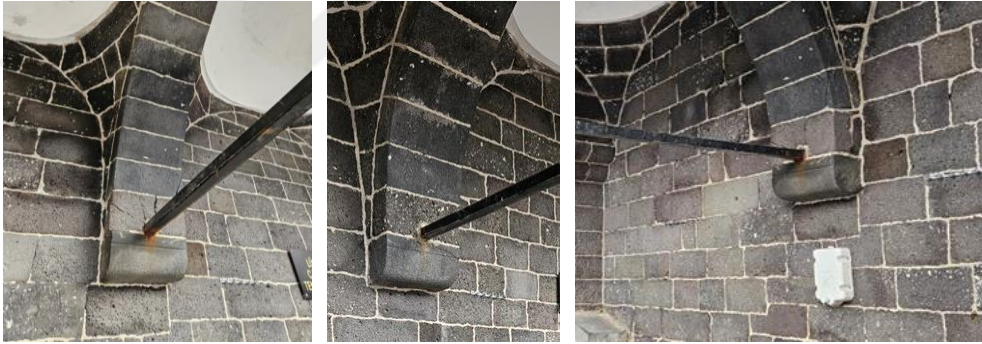
Şekil 4.40 Hz. Süleyman (Kale) Cami’de abdest alma bölümünde gözlemlenen çatlaklar (2024)

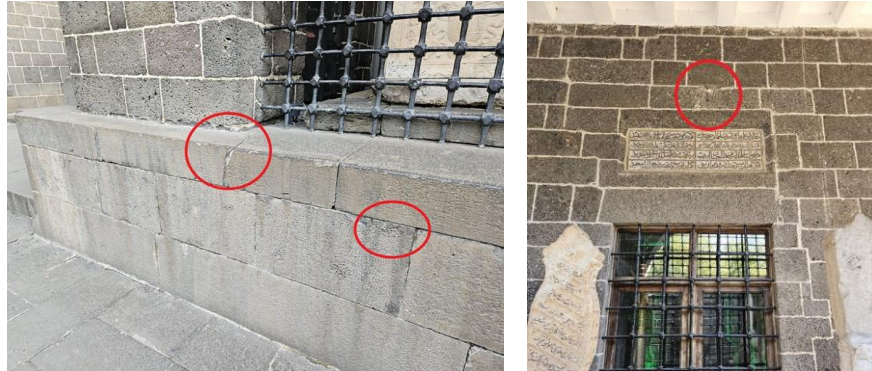
Şekil 4.41 Hz. Süleyman (Kale) Cami’ de türbede gözlemlenen çatlaklar (2024)

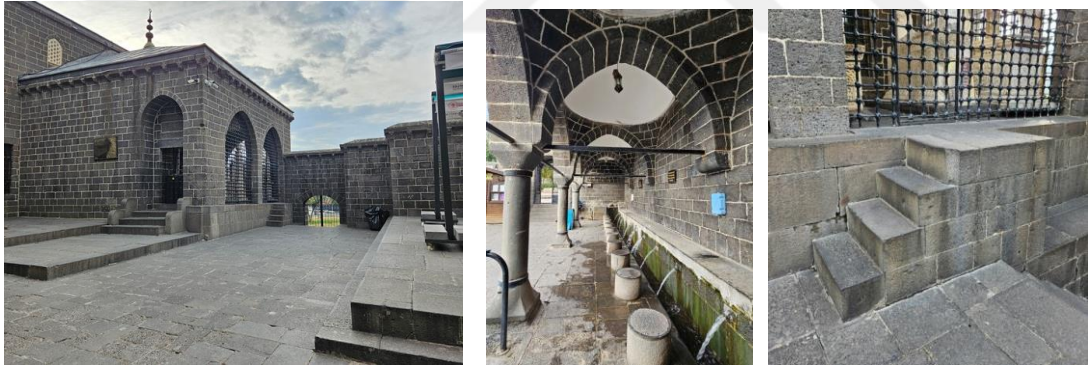
Şekil 4.42 Hız. Süleyman (Kale) Cami’de avludaki zemin taşlarında, çeşmelerin üzerindeki duvarlardaki ve türbe basamaklarındaki aşınmalar ve derz boşalması (2024)

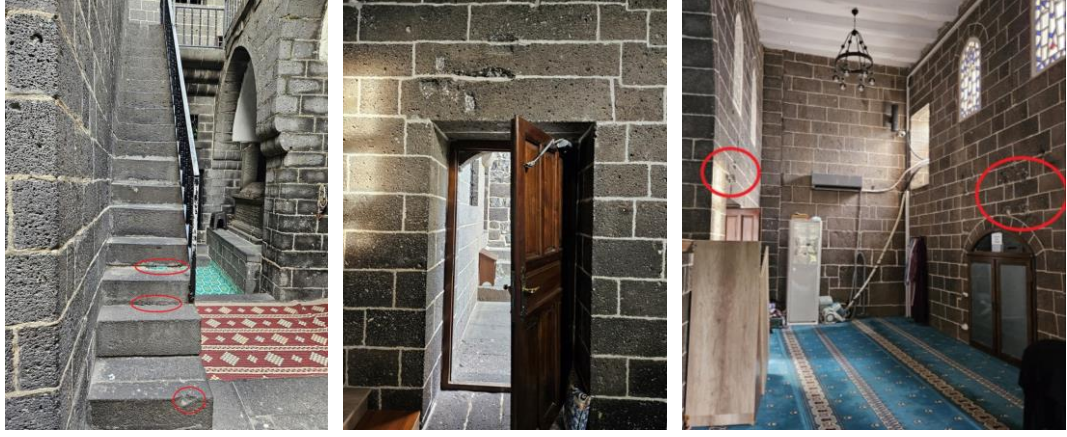
Şekil 4.43 Hz. Süleyman (Kale) Cami’de iç avlu merdivenlerinde kadınlar bölümünde gözlemlenen hasarlar (2024)

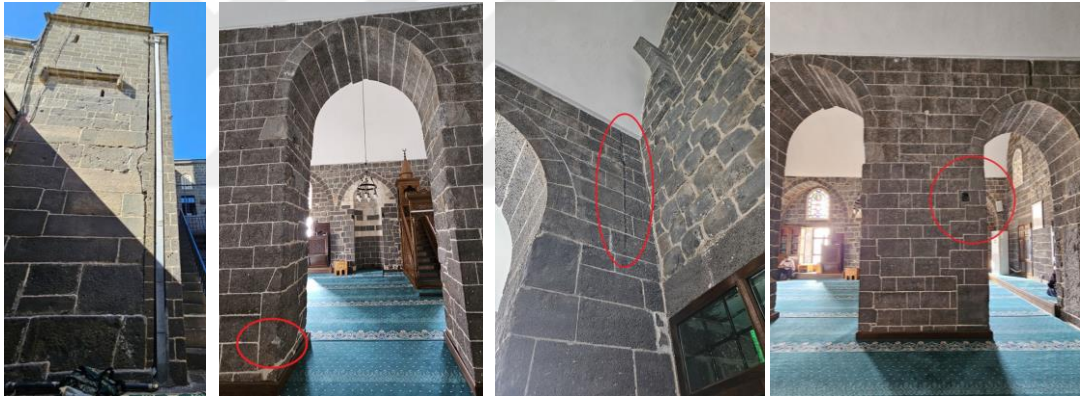
Şekil 4.44 Hz. Süleyman (Kale) Cami’de minarede ve harim bölümünde gözlemlenen hasarlar (2024)

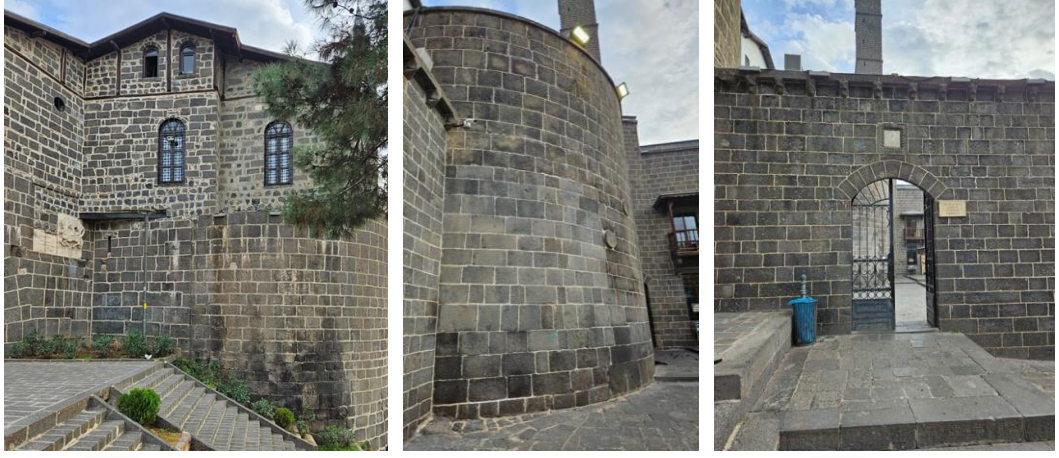
Şekil 4.45 Burçlardaki ve Hz. Süleyman (Kale) Cami girişindeki nem sorunu ve renk değişimi (2024)

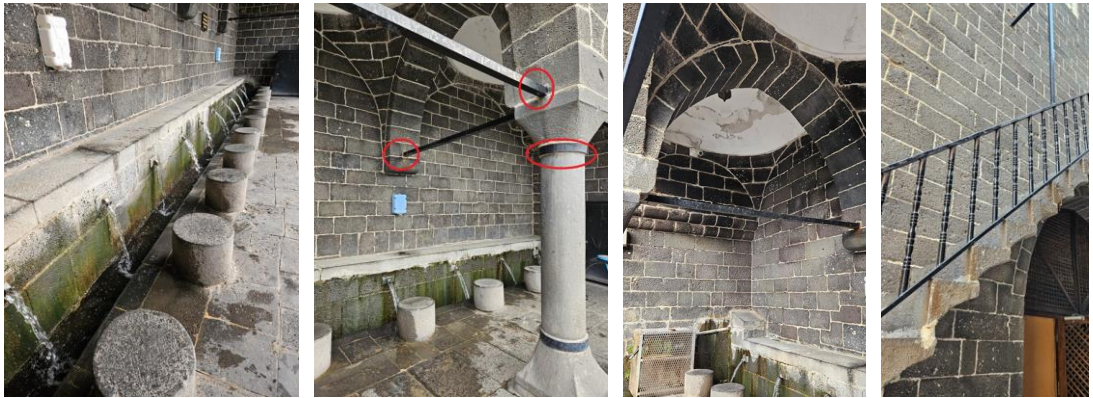
Şekil 4.46 Hz. Süleyman (Kale) Cami abdest alma bölümünde gözlemlenen hasarlar (2024)

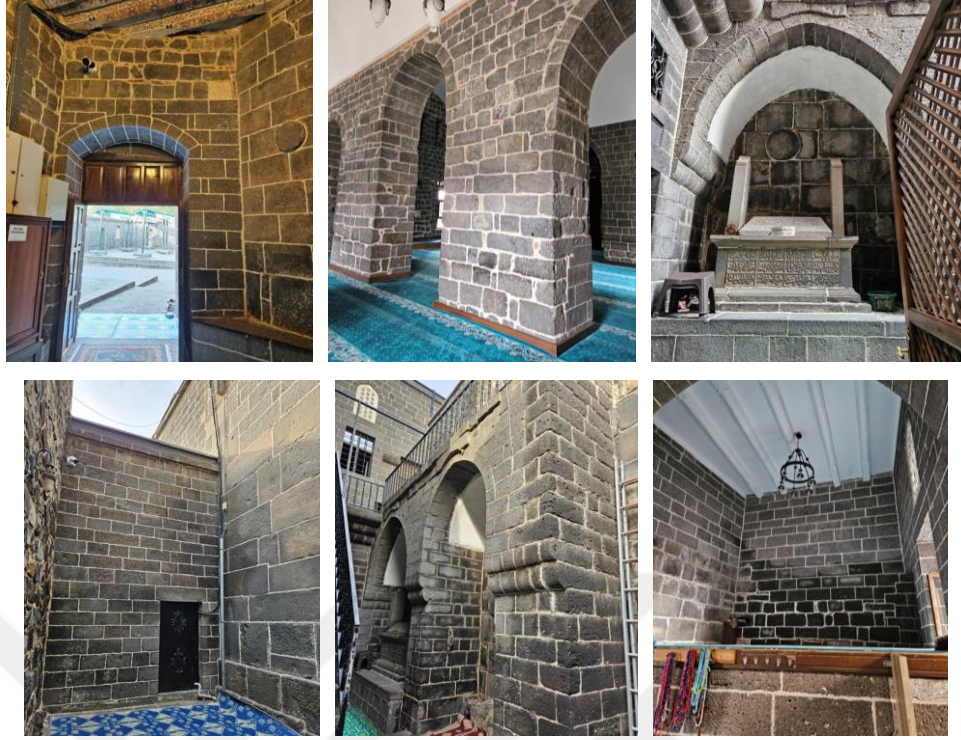
Şekil 4.47 Hz. Süleyman (Kale) Cami son cemaat yeri, harim bölümü ve kadınlar bölümündeki gözlemlenen hasarlar (2024)

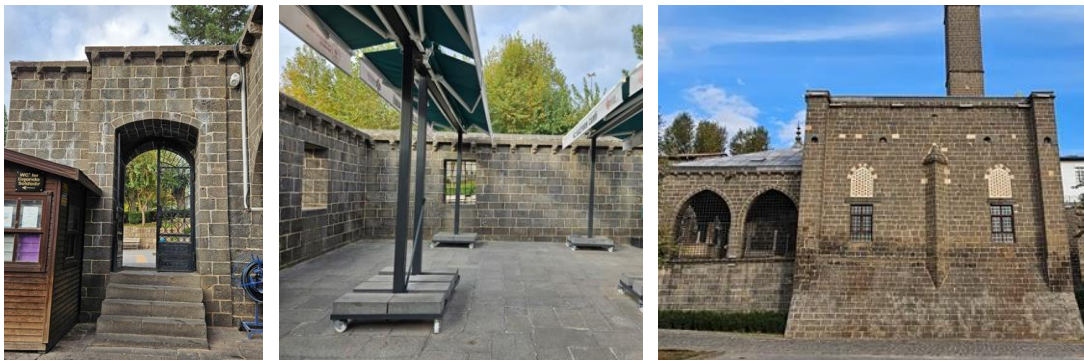
Şekil 4.48 Hz. Süleyman (Kale) Cami’de tuzlanma hasarı (2024)

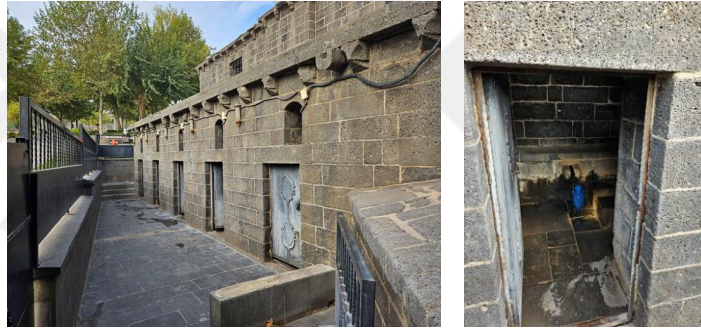
Şekil 4.50 Hz. Süleyman (Kale) Cami’de helâ bölümünde gözlemlenen hasarlar (2024)

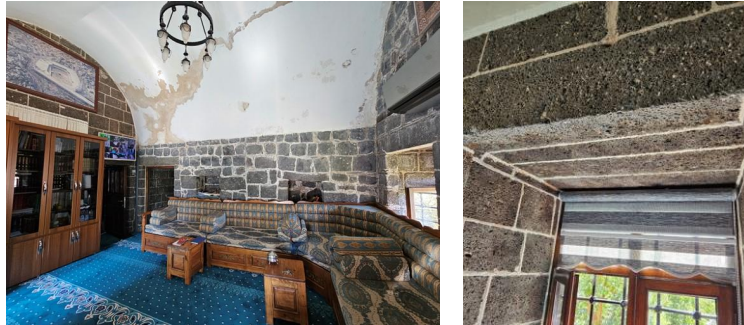
Şekil 4.51 Hz. Süleyman (Kale) Cami imam odasındaki nem sorunu (2024)

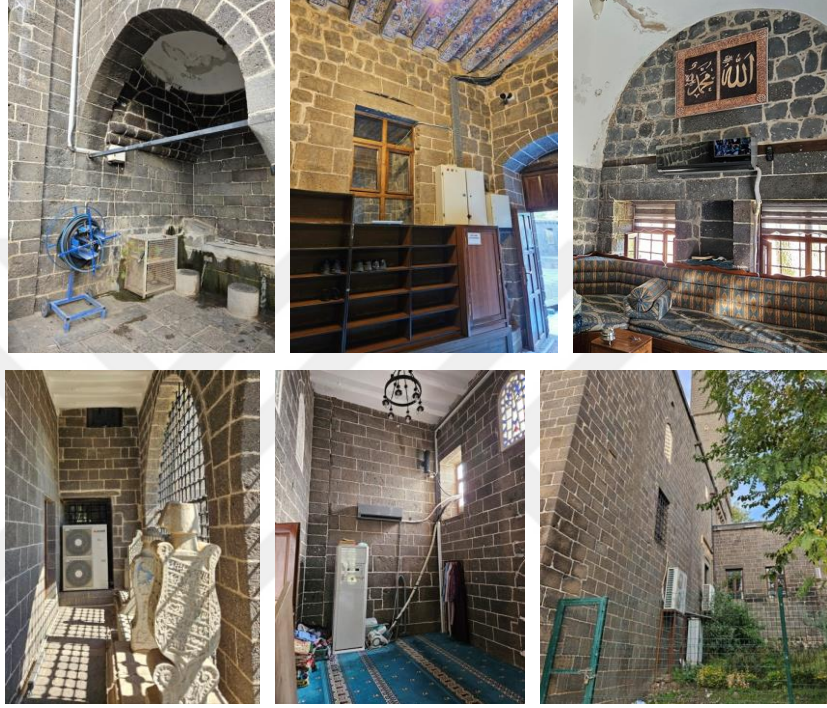
Şekil 4.52 Hz. Süleyman (Kale) Cami’de insanların neden olduğı sorunlar (2024)

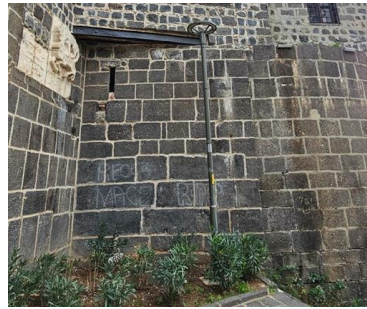
Şekil 4.53 Hz. Süleyman (Kale) Cami’nin batı girişinde bulunan burç duvarlarındaki yazılar (2024)

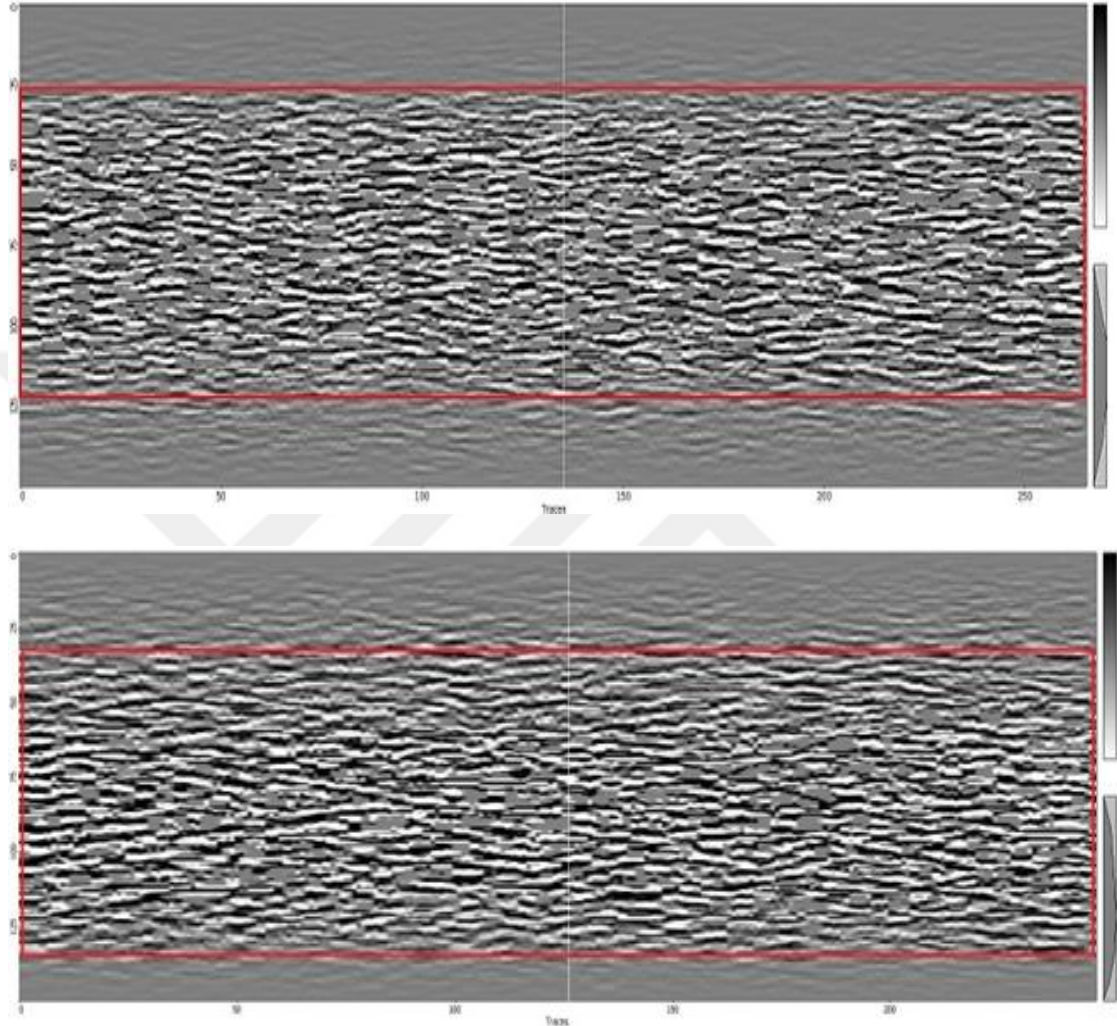
Şekil 4.87 Hz. Süleyman (Kale) Cami’de son cemaat yerinde yapılan Georadar (GPR) taramasında yoğun su içeriği tespit edilen radargram kesitleri
