**GALATA SANTİ PIETRO VE PAOLO (SAINT PIERRE) KİLİSESİ  
KORUMA PROJESİ**

**YÜKSEK LİSANS TEZİ**

**İrem GÜÇLÜ PRİFTİ**

**ARALIK 2017**

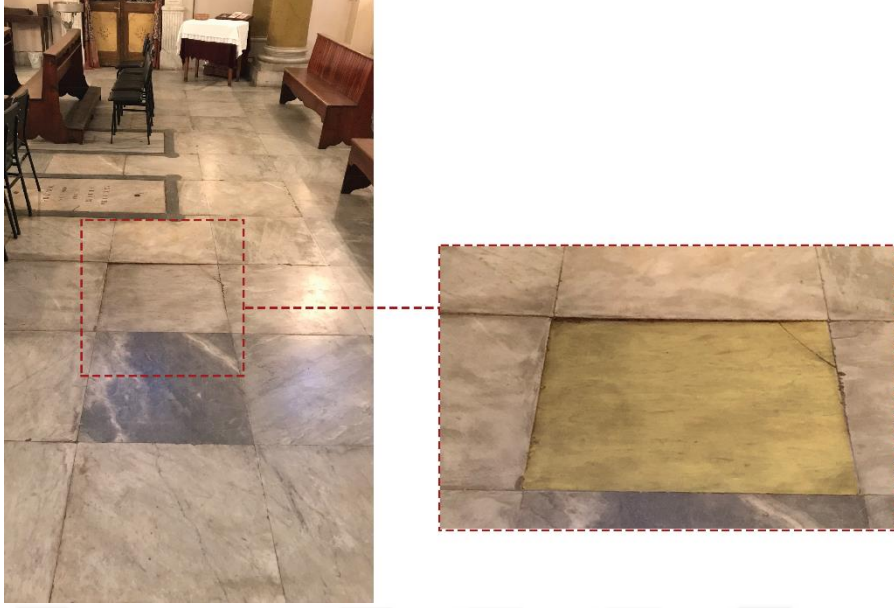
Kuyu hizasında iç mekânda, döşemede bulunan iki adet yazıtlı mermer plaka ve etrafındaki mermer karolarda oturma gözlenmiştir (Şekil 4.71). Bu plakaların altında boyutları bilinmeyen bir boşluk olduğu anlaşılmaktadır. Döşemenin altındaki hacmin incelenmesi, yapının temel sistemi hakkında önemli bulgular verebilir.

**Şekil 4.71 :** Naos orta aksı yakınında döşemedeki oturma yapan mermer blok (Güçlü Prifti, 2017).

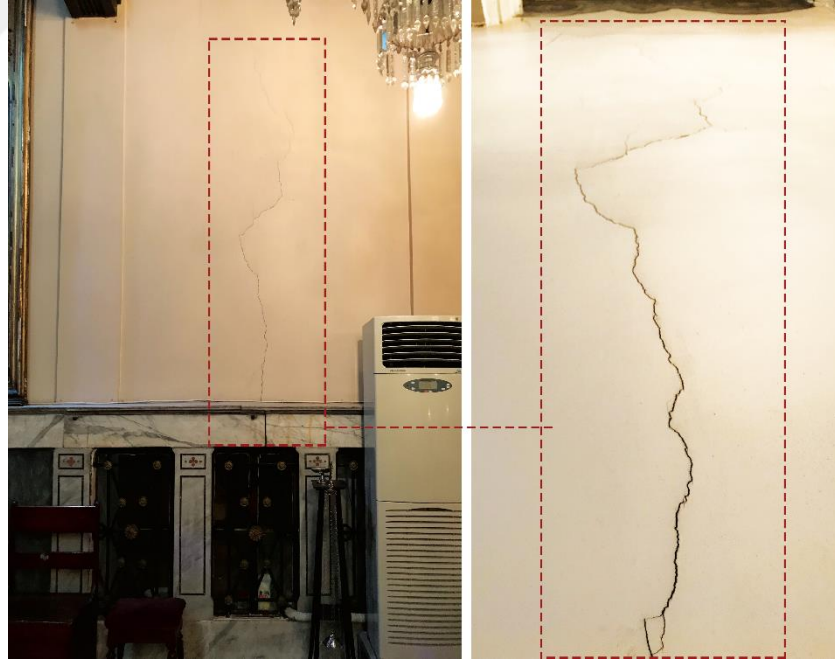
Bemanın yeni manastır yapısının yaslandığı kuzeydoğu beden duvarı üzerinde sıvada düşey yönde ilerleyen bir çatlak gözlenmiştir (Şekil 4.72).

**Şekil 4.72 :** Bema kuzeydoğu duvarı üzerindeki strüktürel çatlak (Güçlü Prifti, 2017).

Çatlak bu kısımda duvar yüzeyinde bulunan 150 cm yüksekliğindeki mermer blok üst hizasından başlamaktadır. Yapının bu bölümünde sagrestiya mahalli ile ilişki kurması

Bema mekânı kuzeydoğusunda beden duvarındaki açıklığın üzerinde düşey yönde ilerleyen bir çatlak gözlenmektedir. Bu çatlağın sebebi, özgün yapıda sagrestiya ve

bema arasında açılan pencere boşluğu olabilir. Bemanın dışına yaslanan yeni manastır yapısı inşaatı sırasında yapılan bir uygulama veya bu yapının kilise ile kurduğu gözlenemeyen yapısal ilişki bu çatlağı oluşturmuş olabilir. İki durumda da bema tarafından yapılacak raspa işleminin çatlağın boyutları ve oluşum nedeni hakkında veri sağlayacağı açıktır. Bu gözlemin yapılmasının ardından, uygun sağlamlaştırma yönteminin önerilmesi sağlıklı bir karar olacaktır.

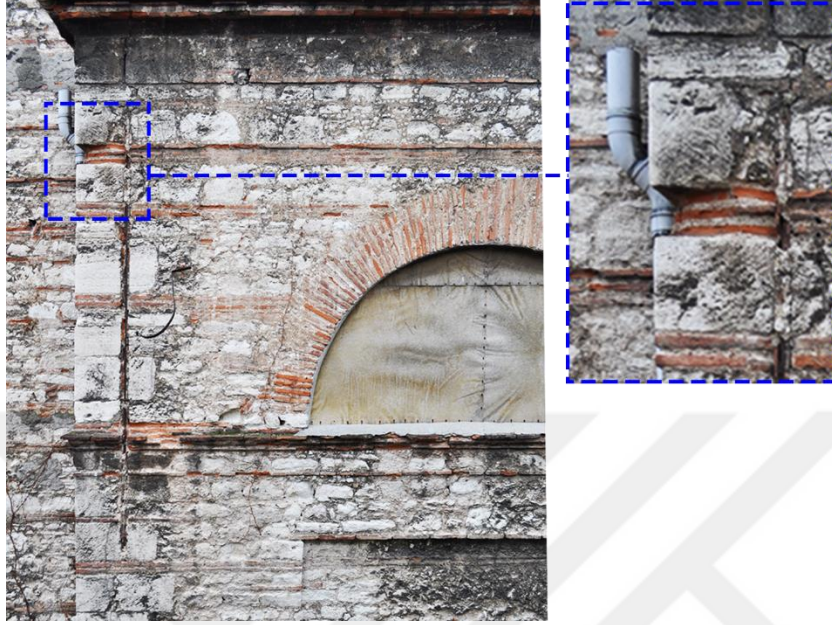
Doğal etkenler yapının en çok cephelerini etkilemektedir. Mevsimsel sıcaklık değişimleri, yoğun yağışlar malzemelerde yüzey aşınmaları ve hasarlara sebep olmuştur. Cephenin bazı bölümlerinde tamamen yok olmuş sıva tabakasının ardındaki taş ve tuğla örgü sistemi açığa çıkmıştır. Kilisenin mimari formu sebebiyle mevcut olan köşelerinde taş aralarındaki tuğla dizilerinin aşınmaya maruz kaldığı görülür. Duvar köşelerinde düşey hat boyunca özellikle tuğla yüzeylerindeki bozulmayı görmek mümkündür.

**Şekil 4.75 :** Köşe tuğla yüzeylerinde yoğun aşınma (Güçlü Prifti, 2017).

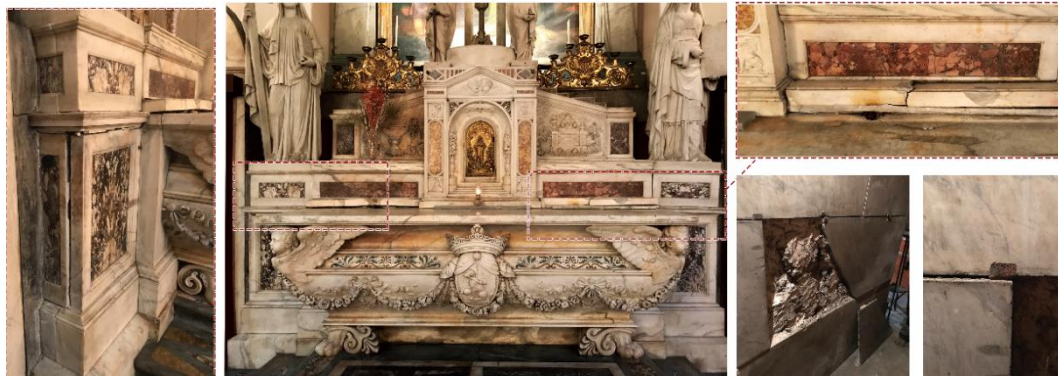
Cephedeki demir parmaklıklar ve metal doğramalı pencerelerde oksitlenme sonucu korozyon oluşmuştur. İç mekânda ise bemada bulunan ana altarn mermer kaplamalarını, yığma iç duvar örgüsüne tespit etmek için kullanılan demir çubuklar oksitlenerek yoğun korozyona uğramışlardır (Şekil 4.76).

**Şekil 4.76 :** Korozyonun ana altarda neden olduğu hasarlar (Güçlü Prifti, 2017).

Özellikle 2017 yılı içerisinde bu bozulmaların arttığı gözlenmiştir. Korozyon nedeniyle özgün formunu kaybeden demir elemanlar, dışında bulunan mermer levhaları yerinden oynatmıştır. Bazı noktalarda mermer plakalar üzerinde kırılmalar

oluşturmuştur. Korozyonun neden olduğu kütleli oynamalar da altların bütünlüğünü bozarak, yıkılma tehlikesi yaratmaktadır. Altın kuzeydoğusunda yer alan parçasında orta kütleli ayrılma gözlenmektedir. Bu hareket, sagrestiyaya geçişin sağlandığı açıklığın dikmesinde de yaklaşık 10 cmlik bir oynamaya sebep olmuştur. Bahsedilen bölgedeki bozulma, bu kısmın üzerinde konumlanmış heykelin alt kotunda açılı yüzey oluşturarak, bu elemanın ayakta durmasına karşı statik bir tehlike oluşturmaktadır.

Ana altaren içerisinde bulunan demir elemanlardaki korozyon altarı kaplayan mermerlerin parçalanmasına sebep olmuştur. Kilisenin en değerli ögesi olan bu altarenin onarımı özel uzmanlık gerektiren bir konuyu oluşturmaktadır. Tespit edilen sorunlar uzman konservatörler tarafından değerlendirilerek, altarenin onarımı için uygun müdahale yöntemleri geliştirilmelidir.

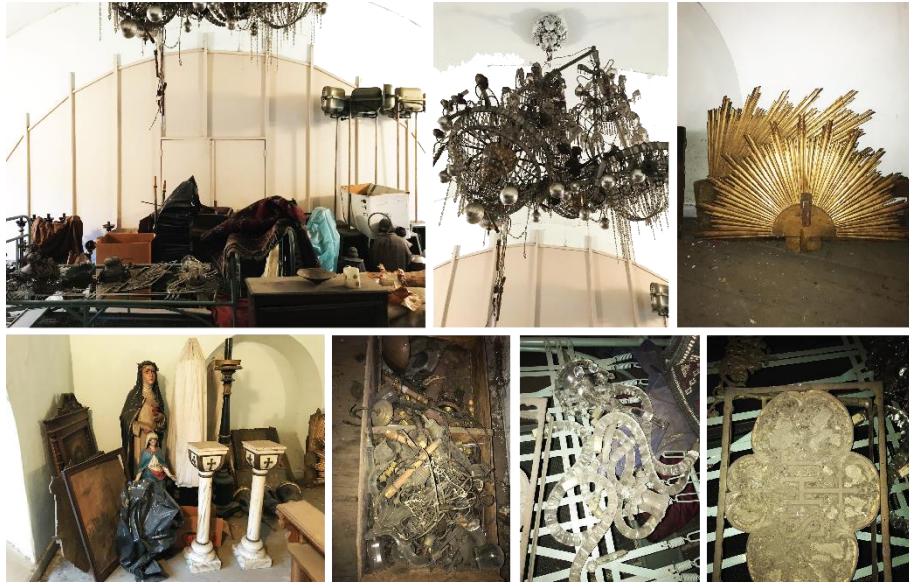
Eski İtalyan İlkokulu'nun kapanmasının ardından koro katı kullanılmayarak depo alanına dönüştürülmüştür. Buraya yerleştirilen mobilyalar ve kiliseye ait elemanların bakımı yapılmamaktadır (Şekil 4.77).

Şekil 4.77 : Koro katında depolanan bazı elemanlar (Güçlü Prifti, 2017).

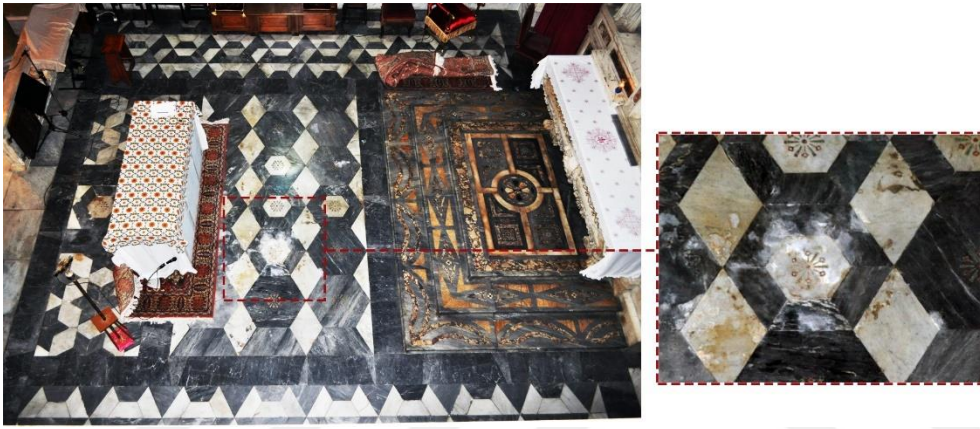
**Şekil 6.6 :** Bemada halı altında kalan mermer parçaları (Güçlü Prifti, 2016).

Yapının zemin kaplaması olan mermer yüzeyleri süpürme ve yıkama gibi basit işlemlerle temizlenmelidir, naos ve narteks kısmındaki yüzey kaplamasında yoğun bir kirlenme görülmemektedir. Bema kısmındaki geometrik formlarda bulunan mermer yüzeylerde halı ile örtülen yüzeylerde aşınma görülmüştür. Bu kısımda mekânîk temizlik yapılmalı ve kötü durumdaki parçalar yenileriyle değiştirilmelidir (Şekil 6.6).
