**KAMUSAL MEKÂNLARDA KENTSEL PEYZAJ DONATILARININ
ÖNEMİNİN ANTALYA KALEİÇİ ÖRNEĞİNDE İRDELENMESİ**

YÜKSEK LİSANS TEZİ

HAZİRAN 2022

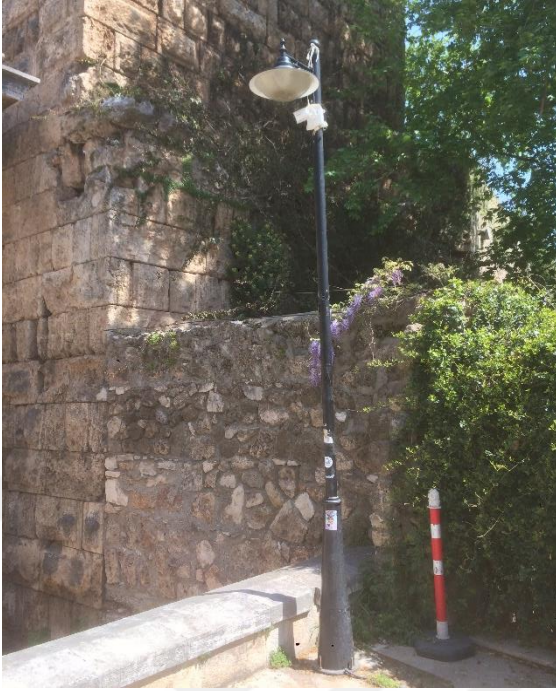
Donatı Tipi: Aydınlatma Tip-1			
	Toplam: 33 Adet Bölge: 1. Bölge			
	Çevresel Baskı Değerleri:			
	Güneş ışığına maruz kalan 33 adet			
	Yağmur suyuna maruz kalan 33 adet			
	Deniz suyunu maruz kalan 0 adet			
	Kullanıcı İlişkisi:			
	Kullanıcıyla doğrudan temas olan 33 adet			
	Vandalizmden kısmen etkilenen 33 adet			
	Kısmen Bakım ihtiyacı olan 33 adet			
Donatı Durumu:				
Lejant:	Olumlu	Olumsuz	Kısmen	Sağlam donatı 33 adet
Donatının Tasarım Açısından Değerlendirilmesi			Mekân Kalitesine Etkisi	
İşlevsellik: Donatı işlevlerine yerine getiriyor.			Olumlu	
Estetik: Donatı estetik olarak olumsuz etki taşıyor.			Olumlu	
Biçim: Donatı klasik bir görüntüye sahip			Olumlu	
Renk: Mat siyah alanla uyumlu renkler			Olumlu	
Malzeme: Metal çevresel koşullara dayanıklı malzeme			Olumlu

Aydınlatma Tip-1'in klasik görüntüsüyle mekân kimliğine uyumlu, sağlam yapısı ve işlevsel oluşuyla da mekân kalitesine olumlu etki ettiği gözlemlenmiştir.

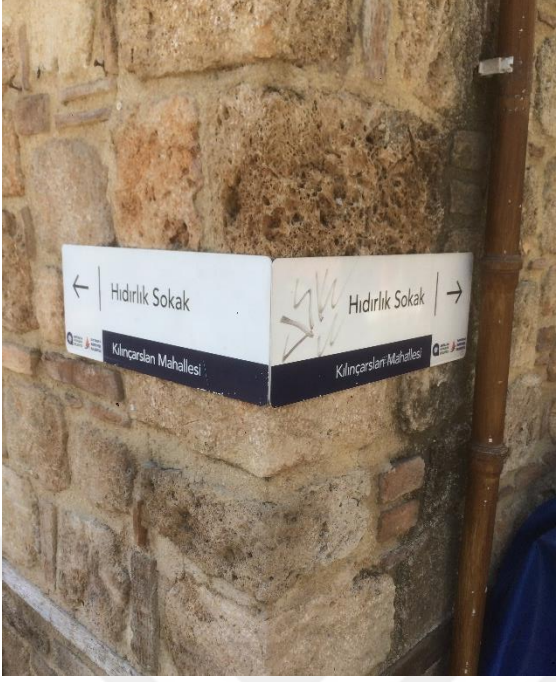
Donatı Tipi: Bilgilendirme Tip-1			
	Toplam: 4 Adet Güzergâh: 1. Güzergâh			
	Çevresel Baskı Değerleri:			
	Güneş ışığına kısmen maruz kalan 4 adet			
	Yağmur suyuna maruz kalan 4 adet			
	Deniz suyunu maruz kalan 0 adet			
	Kullanıcı İlişkisi:			
	Kullanıcıyla doğrudan temas yok, yine de temas edilebilir 4 adet donatı mevcut			
	Vandalizmden kısmen etkilenen 4 adet			
	Kısmen Bakım ihtiyacı olan 4 adet			
Donatı Durumu:				
Lejant:	Olumlu	Olumsuz	Kısmen	Sağlam donatı 4 adet
Donatının Tasarım Açısından Değerlendirilmesi			Mekân Kalitesine Etkisi	
İşlevsellik: Donatı işlevlerine yerine getiriyor.			Olumlu	
Estetik: Donatı modern görüntüsüyle alan ile uyumuz			Olumsuz	
Biçim: Dörtgen şeklindeki donatı diğer malzemelerle uyumlu			Olumlu	
Renk: Beyaz ve lacivert, alanla uyumlu renkler			Olumlu	
Malzeme: Metal malzeme çevresel koşullara dayanıklı			Olumlu

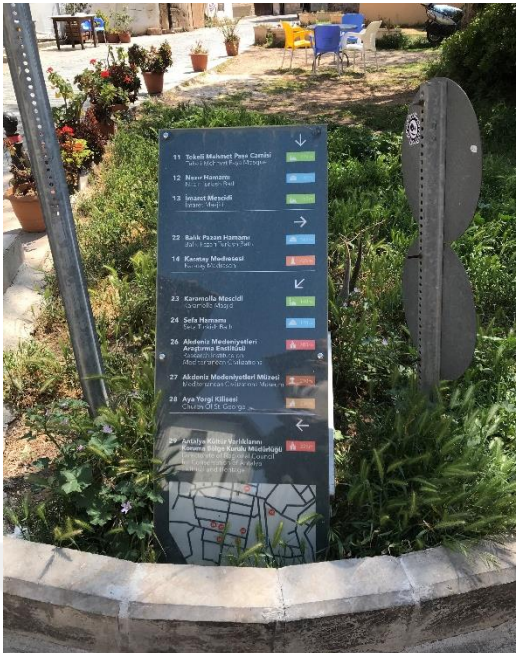
Donatı Tipi: Bilgilendirme Tip-4 Toplam: 2 Adet Güzergâh: 1. Güzergâh		
	Çevresel Baskı Değerleri:		
	Güneş ışığına kısmen maruz kalan 2 adet		
	Yağmur suyuna maruz kalan 2 adet		
	Deniz suyunu maruz kalan 0 adet		
	Kullanıcı İlişkisi:		
	Kullanıcıyla doğrudan teması olan 2 adet		
	Vandalizmden etkilenen 2 adet		
	Bakım ihtiyacı olan 2 adet		
	Donatı Durumu:		
Lejant:	Olumlu	Olumsuz	Kısmen
			Hasarlı donatı 2 adet
Donatının Tasarım Açısından Değerlendirilmesi			Mekân Kalitesine Etkisi
İşlevsellik: Donatı işlevlerine yerine getiriyor.			Olumlu
Estetik: Donatı modern görüntüsüyle alan ile uyumuz			Olumsuz
Biçim: Dörtgen şeklindeki donatı diğer malzemelerle uyumlu			Olumlu
Renk: Koyu lacivert renk alanla uyumlu			Olumlu
Malzeme: Plastik çevresel koşullarla dayanıklı malzeme olmasına rağmen, uygulamada ki hatadan dolayı malzeme kırılmış.			Olumsuz

Donatı işlevsel olarak yeterli bulunsa da alanda gözlemlenen tüm ürünlerin hasarlı olduğu tespit edilmiştir.

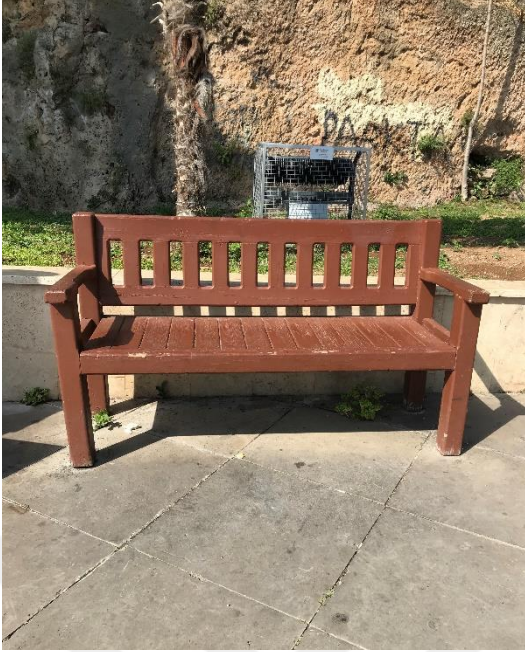
Donatı Tipi: Oturma Birimi Tip-7 Toplam: 5 Adet Güzergâh: 2. güzergâh			
	Çevresel Baskı Değerleri:			
	Güneş ışığına maruz kalan 5 adet			
	Yağmur suyuna maruz kalan 5 adet			
	Deniz etkisine kısmen maruz kalan 5 adet			
	Kullanıcı İlişkisi:			
	Kullanıcıyla doğrudan teması olan 5 adet			
	Vandalizme kısmen uğramış 5 adet			
	Bakım ihtiyacı olan 5 adet			
	Donatı Durumu:			
Lejant:	Olumlu	Olumsuz	Kısmen	Sağlam donatı 5 adet
Donatının Tasarım Açısından Değerlendirilmesi			Mekân Kalitesine Etkisi	
İşlevsellik: Donatı işlevlerine yerine getiriyor.			Olumlu	
Estetik: Donatı estetik olarak olumsuz etki taşıyor.			Olumlu	
Biçim: Donatı biçimiyle alan ile uyumlu.			Olumlu	
Renk: Mat kahverengi boya alan ile uyumlu.			Olumlu	
Doku: Ahşap yüzey.			Olumlu	
Malzeme: Ahşap malzeme alan ile uyumlu ancak çevresel koşullara toleransı az.			Kısmen Olumlu

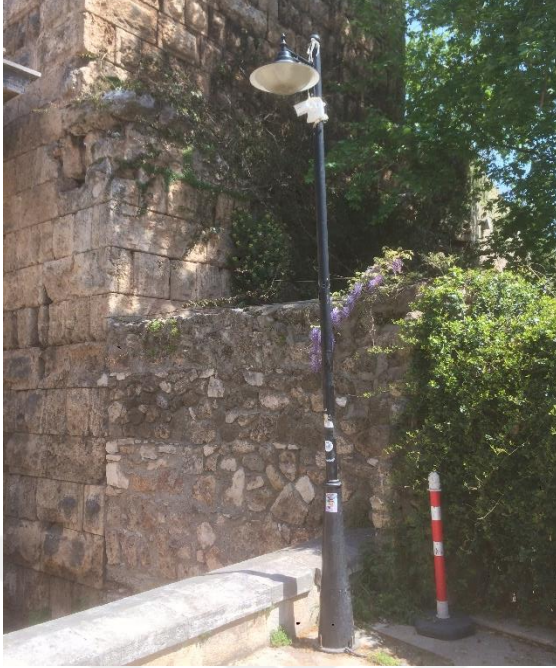
Donatı Tipi: Aydınlatma Tip-1			Toplam: 74 Adet 3. Güzergâh
	Çevresel Baskı Değerleri:			
	Güneş ışığına kısmen maruz kalan 44 adet, doğrudan maruz kalan 30 adet			
	Yağmur suyuna maruz kalan 74 adet			
	Deniz suyunu maruz kalan 0 adet			
	Kullanıcı İlişkisi:			
	Kullanıcıyla doğrudan temas olan 74 adet			
	Vandalizmden kısmen etkilenen 74 adet			
	Kısmen bakım ihtiyacı olan 74 adet			
	Donatı Durumu:			
Lejant:	Olumlu	Olumsuz	Kısmen	Sağlam donatı 74 adet
Donatının Tasarım Açısından Değerlendirilmesi				Mekân Kalitesine Etkisi
İşlevsellik: Donatı işlevlerine yerine getiriyor.				Olumlu
Estetik: Donatı estetik olarak olumsuz etki taşıyor.				Olumlu
Biçim: Donatı klasik bir görüntüye sahip				Olumlu
Renk: Mat siyah alanla uyumlu renkler				Olumlu
Malzeme: Metal çevresel koşullara dayanıklı malzeme				Olumlu

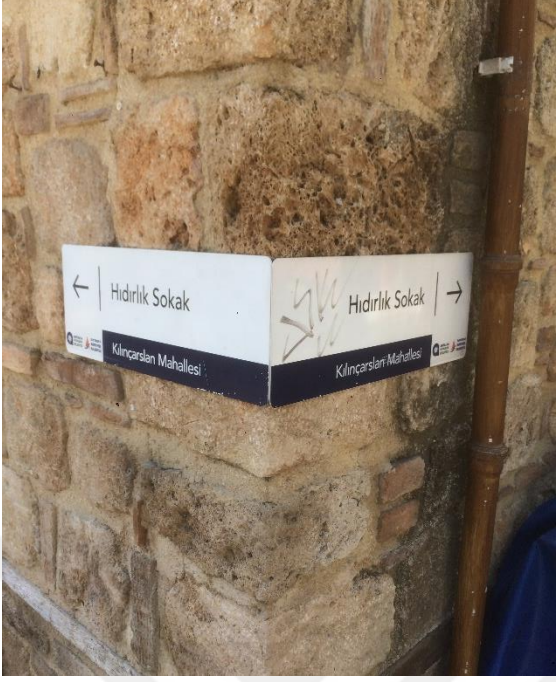
Donatı Tipi: Bilgilendirme Tip-1 Toplam: 2 Adet Güzergâh: 3. güzergâh			
	Çevresel Baskı Değerleri:			
	Güneş ışığına kısmen maruz kalan 2 adet			
	Yağmur suyuna maruz kalan 2 adet			
	Deniz suyunu maruz kalan 0 adet			
	Kullanıcı İlişkisi:			
	Kullanıcıyla doğrudan temas yok, yine de temas edilebilir 2 adet donatı mevcut			
	Vandalizmden kısmen etkilenen 1 adet			
Kısmen Bakım ihtiyacı olan 1 adet				
Donatı Durumu:				
Lejant:	Olumlu	Olumsuz	Kısmen	Sağlam donatı 2 adet
Donatının Tasarım Açısından Değerlendirilmesi			Mekân Kalitesine Etkisi	
İşlevsellik: Donatı işlevlerine yerine getiriyor.			Olumlu	
Estetik: Donatı modern görüntüsüyle alan ile uyumuz			Olumsuz	
Biçim: Dörtgen şeklindeki donatı diğer malzemelerle uyumlu			Olumlu	
Renk: Beyaz ve lacivert, alanla uyumlu renkler			Olumlu	
Malzeme: Metal malzeme çevresel koşullara dayanıklı			Olumlu

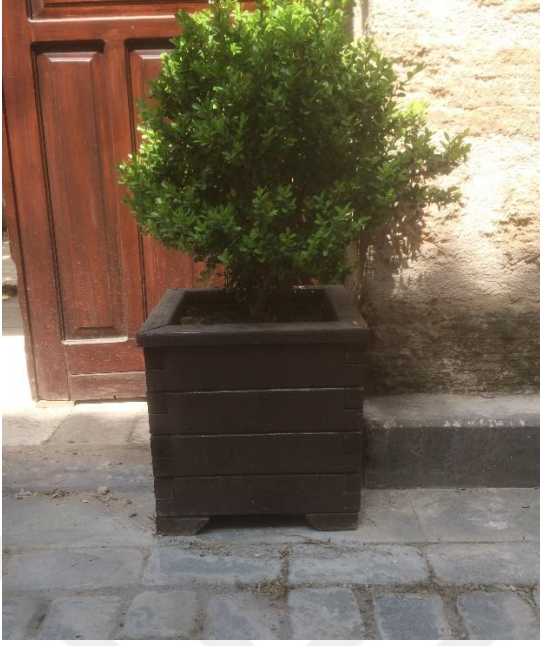
Donatı Tipi: Saksı Tip-3			Toplam: 12 Adet 4. Güzergâh
	Çevresel Baskı Değerleri:			
	Güneş ışığına maruz kalan 12 adet,			
	Yağmur suyuna maruz kalan 12 adet			
	Deniz suyunu maruz kalan 0 adet			
	Kullanıcı İlişkisi:			
	Kullanıcıyla doğrudan teması olan 12 adet,			
	Vandalizme uğrayan 0 adet,			
Kısmen bakım ihtiyacı olan 12 adet				
Donatı Durumu:				
Lejant:	Olumlu	Olumsuz	Kısmen	Sağlam 1, hasarlı 1, kısmen hasarlı 10 adet
Donatının Tasarım Açısından Değerlendirilmesi			Mekân Kalitesine Etkisi	
İşlevsellik: Donatı işlevini yerine getiriyor, ancak çevresel koşullara toleransının az olması işlevini olumsuz etkiliyor.			Olumsuz	
Estetik: Donatı estetik olarak olumsuz etki taşıyor.			Olumlu	
Biçim: Donatı alanla uyumlu bir biçime sahip			Olumlu	
Renk: Mat kahverengi alan ile uyumlu			Olumlu	
Malzeme: Ahşap malzeme alan kimliğiyle uyumlu, ancak çevresel koşullara toleransı az.			Kısmen olumlu

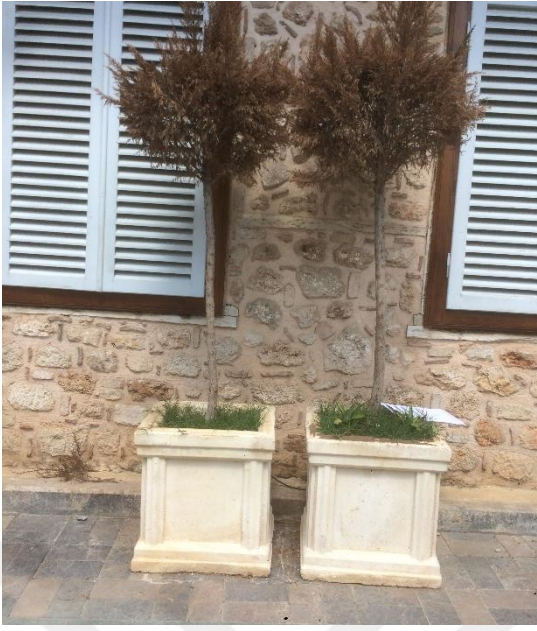
Donatı Tipi: Saksı Tip-1 Toplam: 3 Adet 5. güzergâh
				Çevresel Baskı Değerleri: Güneş ışığına maruz kalan 3 adet, Yağmur suyuna maruz kalan 3 adet Deniz suyunu maruz kalan 0 adet
Kullanıcı İlişkisi: Kullanıcıyla doğrudan teması olan 3 adet, Vandalizm uğrayan 0 adet, Bakım ihtiyacı olan 0 adet				
Donatı Durumu: Sağlam 3 adet				
Lejant:	Olumlu	Olumsuz	Kısmen	Sağlam 3 adet
Donatının Tasarım Açısından Değerlendirilmesi				Mekân Kalitesine Etkisi
İşlevsellik: Donatı işlevini yerine getiriyor.				Olumlu
Estetik: Donatı estetik olarak olumsuz etki taşıyor.				Olumlu
Biçim: Donatı alan ile uyumlu bir biçime sahip.				Olumlu
Renk: Mat beyaz renk alan ile uyumlu.				Olumlu
Malzeme: Beton malzeme alan ile uyumlu				Olumlu

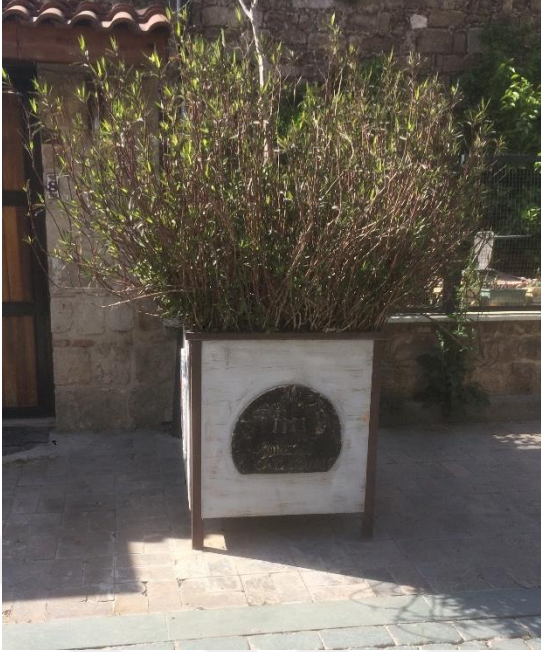
Donatı Tipi: Saksı Tip-5			Toplam: 5 Adet 5. güzergâh
	Çevresel Baskı Değerleri:			
	Güneş maruz kalan 5 adet			
	Yağmur suyuna maruz kalan 5 adet			
	Deniz suyunu maruz kalan 0 adet			
	Kullanıcı İlişkisi:			
	Kullanıcıyla doğrudan teması olan 5 adet			
	Vandalizme kısmen uğrayan 1 adet			
	Kısmen bakım ihtiyacı olan 4 adet			
	Donatı Durumu:			
Lejant:	Olumlu	Olumsuz	Kısmen	Sağlam 5 adet
Donatının Tasarım Açısından Değerlendirilmesi			Mekân Kalitesine Etkisi	
İşlevsellik: Donatı işlevini yerine getiriyor.			Olumlu	
Estetik: Donatı estetik olarak olumsuz etki taşıyor.			Olumlu	
Biçim: Donatı alan ile uyumlu bir biçime sahip.			Olumlu	
Renk: Bej renk alan ile uyumlu.			Olumlu	
Malzeme: Ahşap ve metal malzeme alan ile uyumlu.			Olumlu

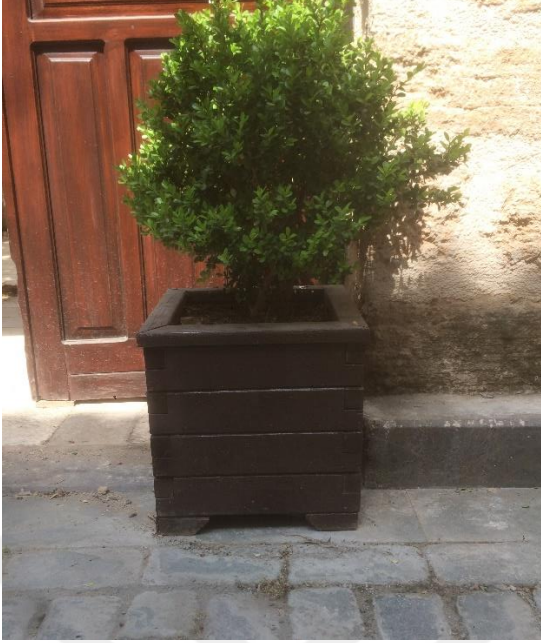
Donatı Tipi: Saksı Tip-3			
	Toplam: 15 Adet Bölge: 6. Bölge			
	Çevresel Baskı Değerleri:			
	Güneş ışığına maruz kalan 15 adet			
	Yağmur suyuna maruz kalan 15 adet			
	Deniz suyunu maruz kalan 0 adet			
	Kullanıcı İlişkisi:			
	Kullanıcıyla doğrudan teması olan 15 adet,			
	Vandalizme kısmen uğrayan 0 adet,			
	Kısmen bakım ihtiyacı olan 15 adet			
Donatı Durumu:				
Lejant:	Olumlu	Olumsuz	Kısmen	Sağlam 15 adet
Donatının Tasarım Açısından Değerlendirilmesi			Mekân Kalitesine Etkisi	
İşlevsellik: Donatı işlevini yerine getiriyor, ancak çevresel koşullara toleransının az olması işlevini olumsuz etkiliyor.			Olumsuz	
Estetik: Donatı estetik olarak olumsuz etki taşıyor.			Olumlu	
Biçim: Donatı alanla uyumlu bir biçime sahip			Olumlu	
Renk: Mat kahverengi alan ile uyumlu			Olumlu	
Malzeme: Ahşap malzeme alan kimliğiyle uyumlu, ancak çevresel koşullara toleransı az.			Kısmen olumlu

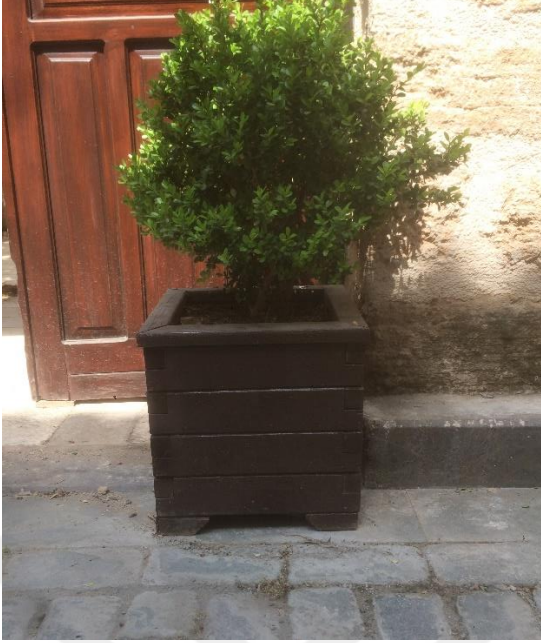
Donatı Tipi: Saksı Tip-3			Toplam: 11 Adet Bölge: 7. Bölge
	Çevresel Baskı Değerleri:			
	Güneş ışığına maruz kalan 11 adet,			
	Yağmur suyuna maruz kalan 11 adet			
	Deniz suyunu maruz kalan 0 adet			
	Kullanıcı İlişkisi:			
	Kullanıcıyla doğrudan teması olan 11 adet,			
Vandalizme kısmen uğrayan 11 adet,				
Bakım ihtiyacı olan 3 adet, Kısmen bakım ihtiyacı olan 9 adet				
Donatı Durumu:				
Lejant:	Olumlu	Olumsuz	Kısmen	Sağlam 9 adet, hasarlı 3 adet
Donatının Tasarım Açısından Değerlendirilmesi			Mekân Kalitesine Etkisi	
İşlevsellik: Donatı işlevini yerine getiriyor, ancak çevresel koşullara toleransının az olması işlevini olumsuz etkiliyor.			Olumsuz	
Estetik: Donatı estetik olarak olumsuz etki taşıyor.			Olumlu	
Biçim: Donatı alanla uyumlu bir biçime sahip			Olumlu	
Renk: Mat kahverengi alan ile uyumlu			Olumlu	
Malzeme: Ahşap malzeme alan kimliğiyle uyumlu, ancak çevresel koşullara toleransı az.			Kısmen olumlu

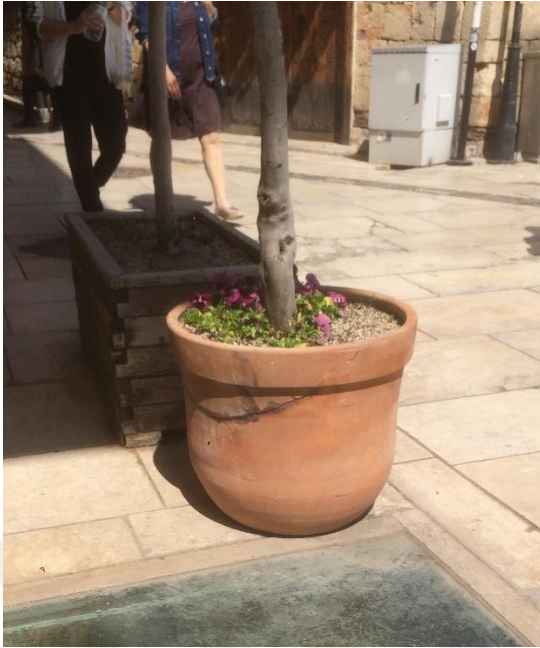
Donatı Tipi: Saksı Tip-8 (Terakota saksı)			Toplam: 7 adet Bölge: 7. Bölge
	Çevresel Baskı Değerleri:			
	Güneş ışığına kısmen maruz kalan 7 adet,			
	Yağmur suyuna maruz kalan 7 adet			
	Deniz suyunu maruz kalan 0 adet			
	Kullanıcı İlişkisi:			
	Kullanıcıyla doğrudan teması olan 7 adet,			
	Vandalizme uğrayan 0 adet,			
	Kısmen akım ihtiyacı olan 0 adet			
	Donatı Durumu:			
Lejant:	Olumlu	Olumsuz	Kısmen	Sağlam 2 adet, kısmen hasarlı 5 adet
Donatının Tasarım Açısından Değerlendirilmesi			Mekân Kalitesine Etkisi	
İşlevsellik: Donatı işlevini yerine getiriyor.			Olumlu	
Estetik: Donatı estetik olarak olumsuz etki taşıyor.			Olumlu	
Biçim: Donatı alanla uyumlu bir biçime sahip			Olumlu	
Renk: Mat kahverengi alan ile uyumlu			Olumlu
