**ANTALYA GELİDONYA DENİZ FENERİ KORUMA PROJESİ**

**YÜKSEK LİSANS TEZİ**

**Güneş ÜNAL**

**TEMMUZ 2022**

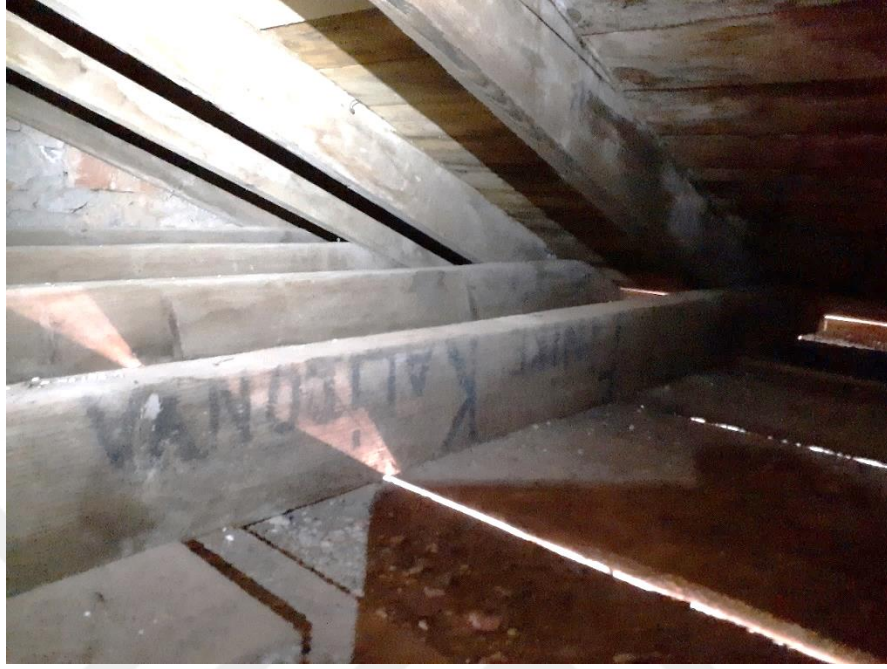
**Şekil 4. 1 :** Çatı arası, çatı aşığında yazan “KALİDONYA” yazısı.

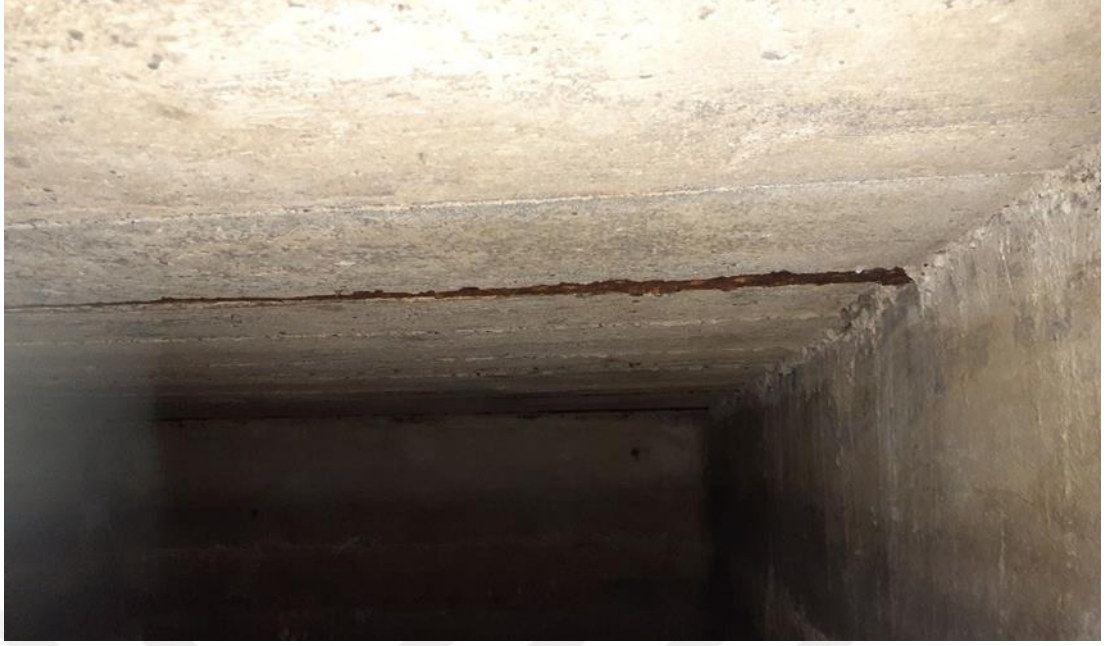
**Şekil 4.7 :** Mutfak döşemesinin altındaki beton yüzey ve çelik profiller.

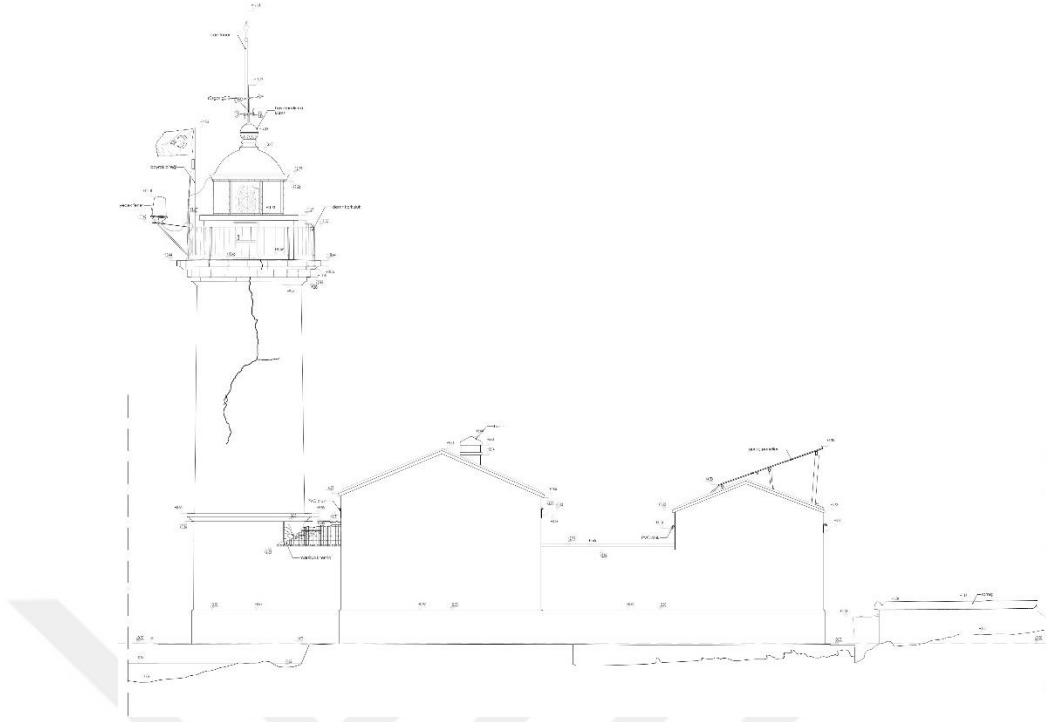
**Şekil 4. 13 : Doğu cephesi krokisi.**

Fener kulesinde balkon altındaki profillerden başlayarak yaklaşık olarak kulenin +3.34 m kotundaki silmeye kadar azalarak devam eden yapısal bir çatlak bulunmaktadır. Fenerin bulunduğu katta ise tam ortada 64x72 cm ölçülerinde demir, balkona çıkış kapısı mevcuttur. Fener katında ayrıca güney yönünde yeni eklenen aydınlatma elemanı, bayrak ve kule örtüsünün üzerinde havalandırma küresi, rüzgâr gülü ve arka tarafında ise paratoner yer almaktadır.

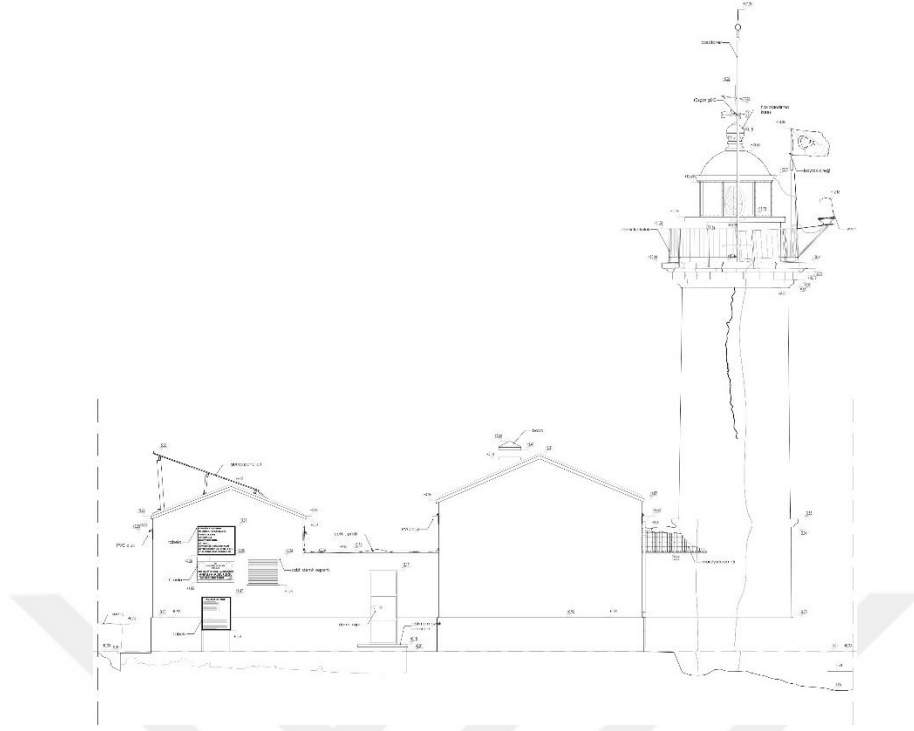
**Şekil 4. 14 : Batı cephesi krokisi.**

Fener kulesinde doğu cephesindeki benzer şekilde balkon altı profillerden silmeye kadar devam eden yapısal çatlak görülmektedir. Ayrıca zeminden yeni eklenen, balkondaki aydınlatma elemanına kadar elektrik kabloları çekilmiştir.
