**ORDU İLİ AZİZİYE MAHALLESİ  
HARUN FURTUN EVİ RESTORASYON ÖNERİSİ**

**YÜKSEK LİSANS TEZİ  
MİMARLIK**

**GAZİ ÜNİVERSİTESİ  
FEN BİLİMLERİ ENSTİTÜSÜ**

**ARALIK 2008  
ANKARA**

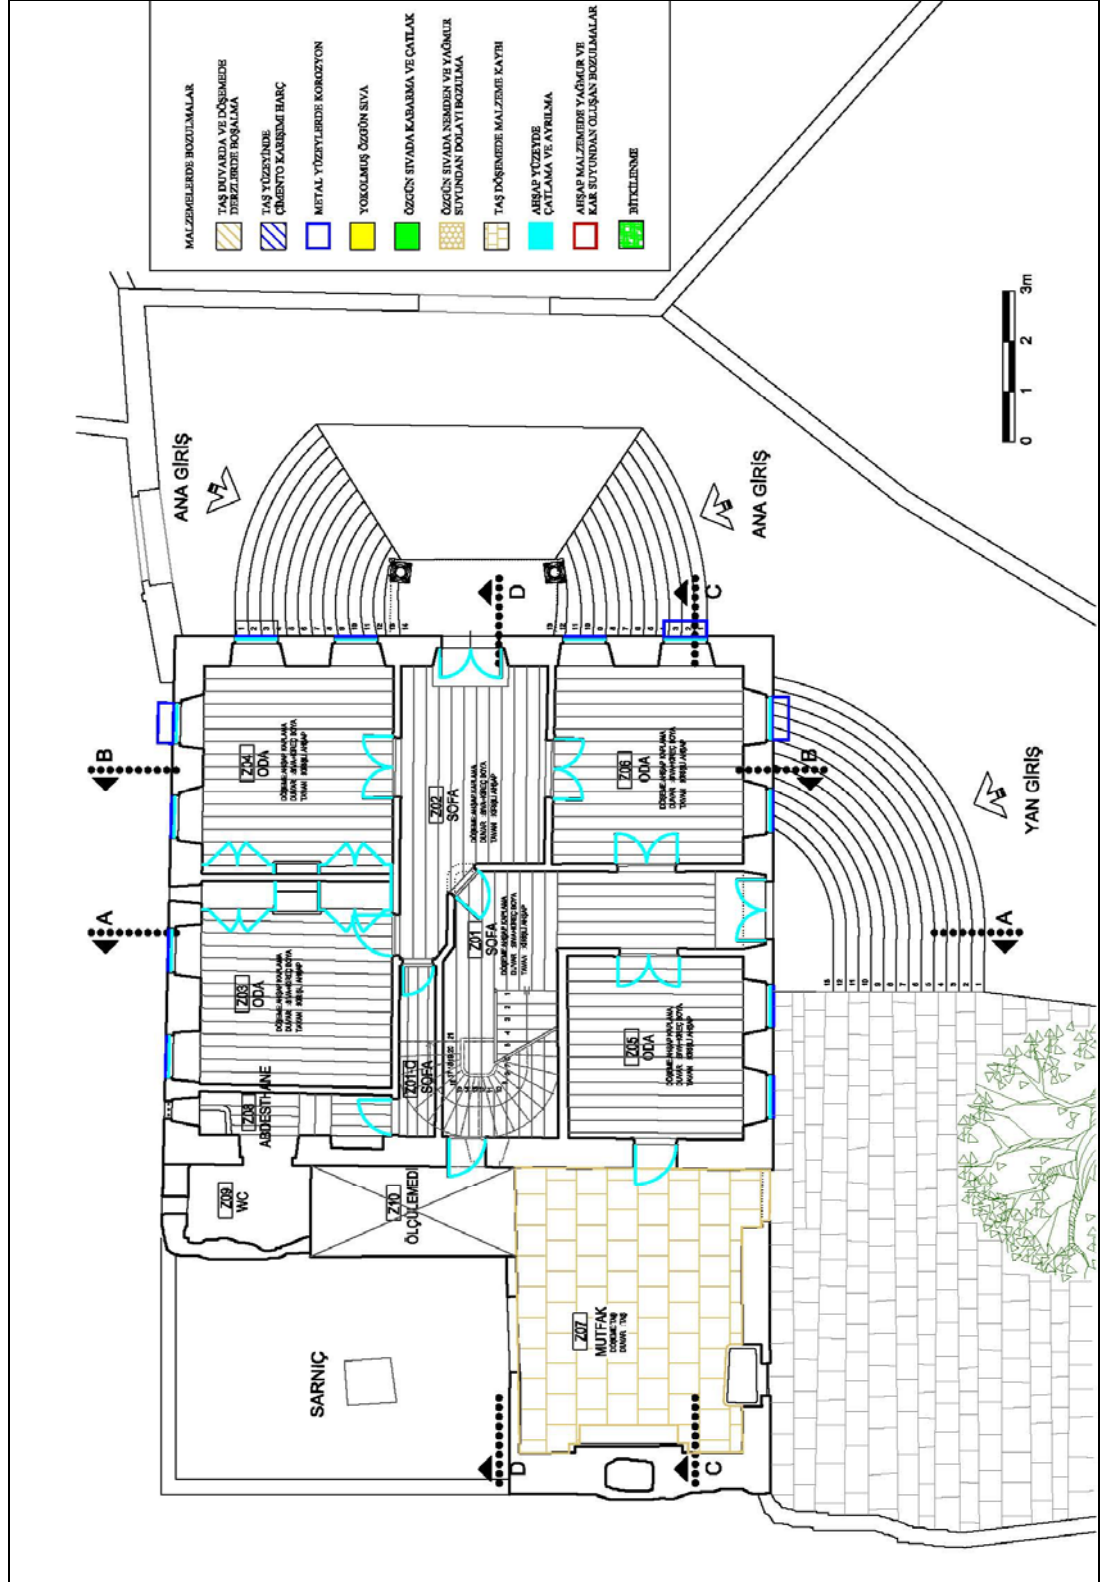
Şekil 3.46. Malzemelerde bozulmalar-zemin kat planı

Furtun Evi'nde oluşan sorunlar; taş duvar yüzeyinde çimento karışımlı harç, sıva ve boya yapılması gibi insan etkisiyle oluşan bozulmalar ile doğa etkisiyle oluşan sorunlar olarak metal yüzeylerde korozyon, yok olmuş özgün sıva, özgün sıvada nem ve yağmur suyundan dolayı kabarma ve çatlak, taş döşemede malzeme kaybı, ahşap yüzeyde çatlama ve ayrılma, ahşap malzemede yağmur ve kar suyundan oluşan bozulmalar ve bitkilenme başlıkları altında incelenmiştir. Yapı malzemelerinde meydana gelmiş bozulmalar ve sorunlar, rölöve çizimleri üzerinde renkli taramalar kullanılarak “Malzemelerde Bozulmalar” çizimleri oluşturulmuştur (EK-3 Şekil 4.45-4.56)

*Özgün sıvada nem ve yağmur suyundan dolayı kabarma ve çatlak:* Zemin ve 1. katlardaki ahşap çatkılı, taş dolgulu malzemeler üzerindeki sıvalarda nemden dolayı kısmen kabarmalar ve çatlaklar meydana gelmiştir.

Kabarma ve çatlama gözlenen, nemden ve yağmur suyundan dolayı bozulmuş, niteliğini yitirmiş durumdaki özgün sıvalarlar raspa edilecek ve özgün sıva yenilenecektir. Yapıya en uygun kireçli sıva gerekli testler yapılarak belirlenmelidir. Yapının özgün sıvasının fiziksel ve mekanik özelliklerinin ve hammadde özelliklerinin testleri yapılmalı ve sıva onarımlarında kullanılacak karışım bu testler sonucu elde edilmelidir. Daha önceki dönemlerde çimento ile yapılan onarım ekleri kaldırılarak, sıvanın dökülmüş ya da yok olmuş olduğu bölümlerde yapının özgün sıvasının tamamlanması gerekmektedir.

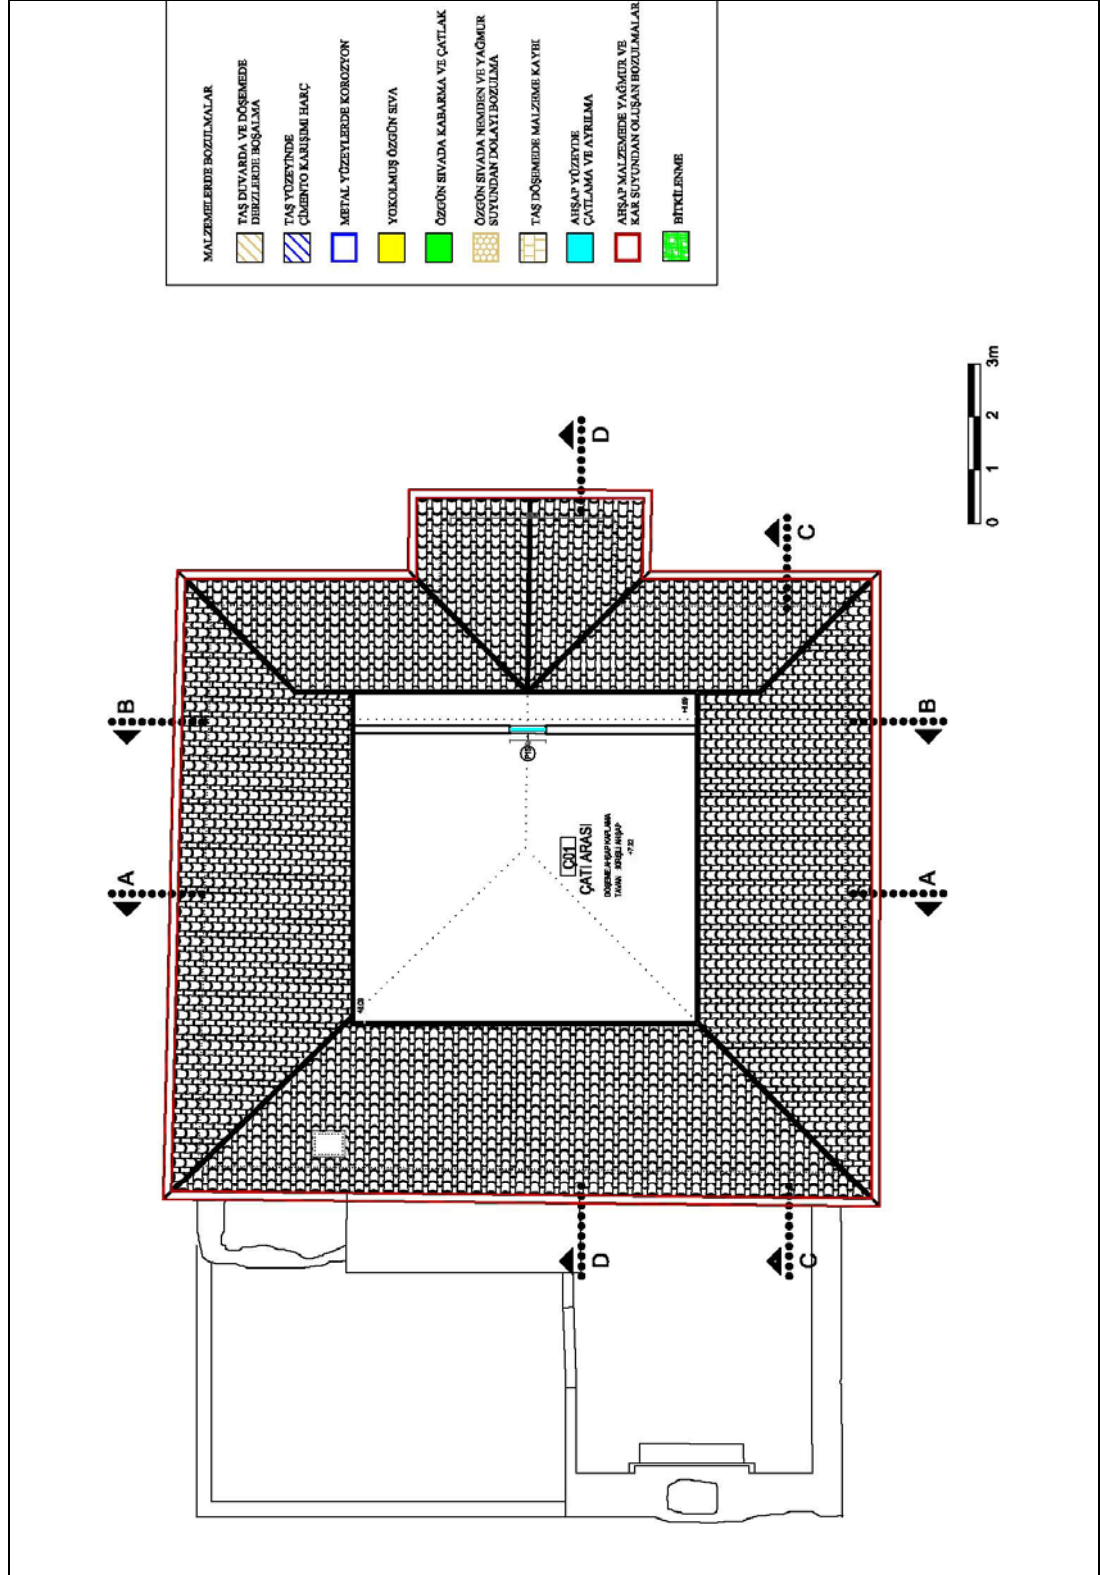
Şekil 3.48. Malzemelerde bozulmalar-çatı katı planı

*Metal yüzeylerde bozulma ve korozyon:* Çatıdaki yağmur olukları ve saçaklar bozulmuştur. Yapının metal olan pencere parmaklıklarında korozyon görülmektedir.

Cephelerde yer alan pencere korkulukları, kapı tokmakları ve menteşelerinin yüzeyinde oluşan pas ve korozyonun önlenmesi için pas sökücü astar uygulanmalı, daha sonra koruyucu boya uygulanmalıdır. Yapılacak onarımlarda kullanılacak olan malzemelerin özgün malzemeler ile aynı özelliklere sahip olması gerekmektedir. Bu nedenle, seçilen malzemelerin laboratuvar koşullarında yapılacak deneylerle özgün malzeme ile uyumu belirlenmelidir. Bu yapının malzeme deneyleri O.D.T.Ü. Mimarlık Fakültesi'ne ait restorasyonlaboratuvarı ile Kültür Bakanlığı'na bağlı İstanbul Konservasyon ve Restorasyon Merkezi'nde yaptırılmalı, yenilenecek ve tamamlanacak elemanların malzeme ve detay seçimi bu çalışma sonuçlarına göre seçilmelidir.

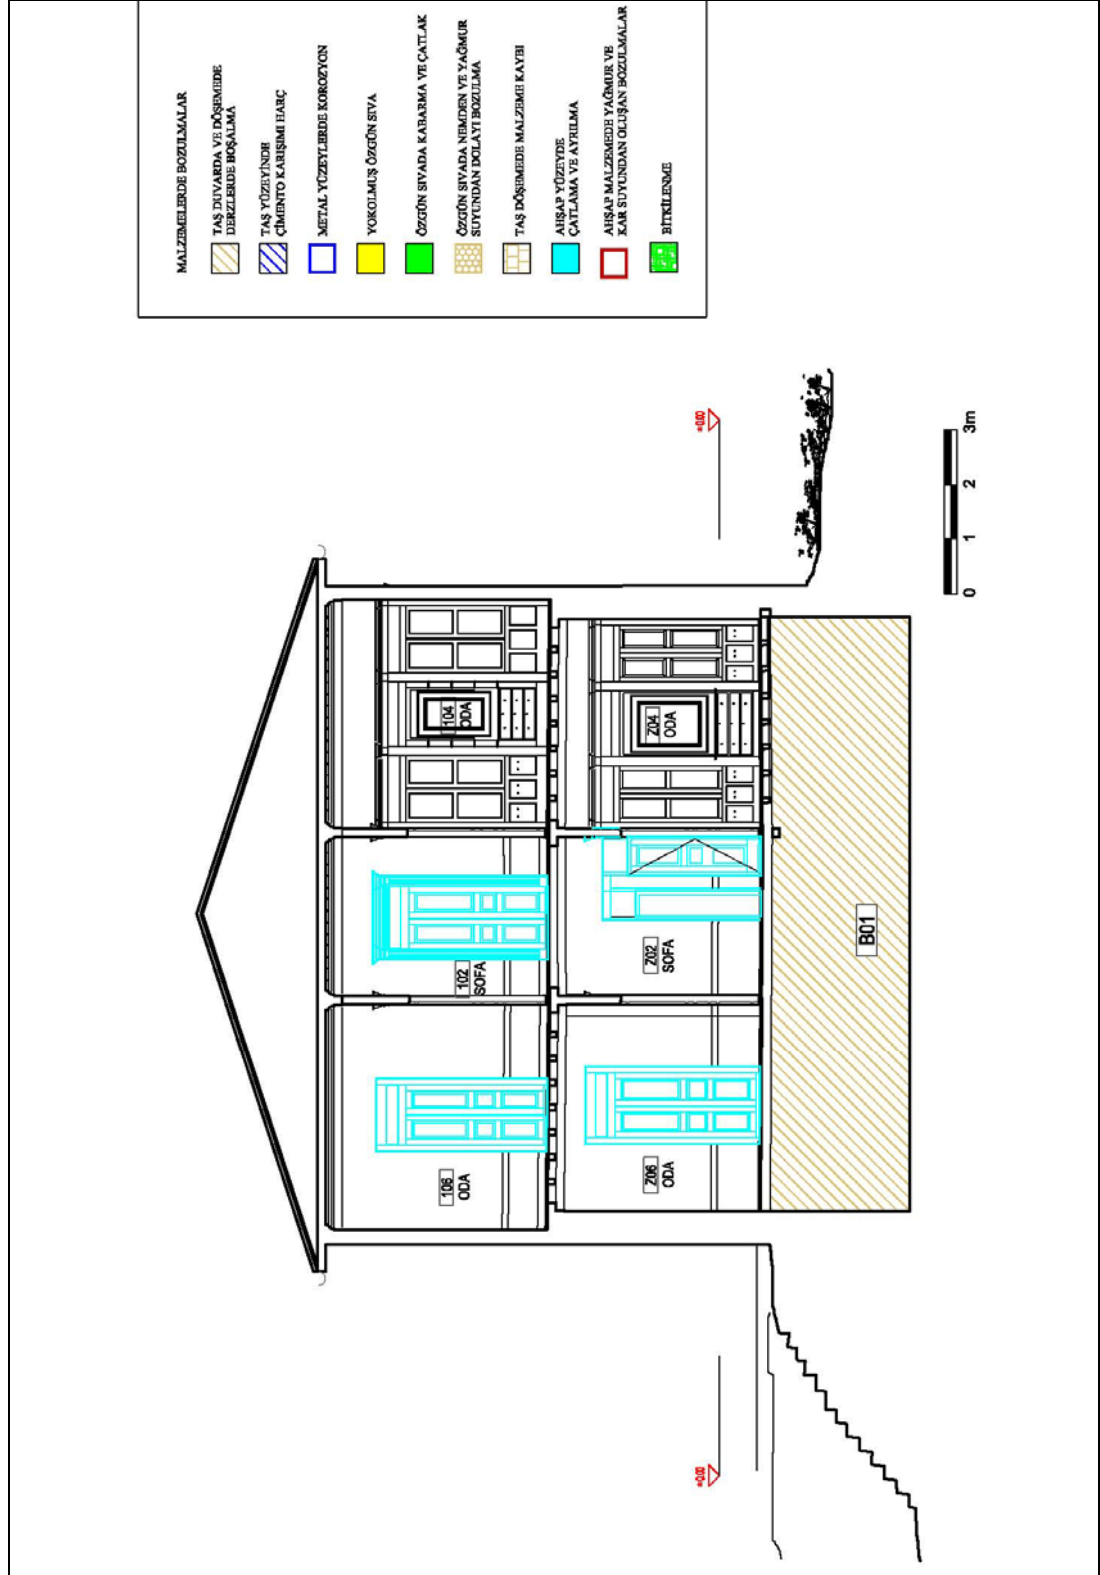
Şekil 3.50. Malzemelerde bozulmalar-BB kesiti

*Ahşap yüzeyde çatlama ve ayrılma:* Pencere parapetlerinin altından yağmur suyunun sıva içlerine girmesiyle ahşap yapı elemanlarında zamanla böceklenme ve bu konuda herhangi bir önlem alınmaması sebebiyle malzeme bozulmaları olmuştur.

Yapının tüm ahşap yapı malzemeleri temizlenecek, varsa üzerlerindeki kırılma, çatlama ve boşlukları dolgu maddesi ile doldurulacak ve cilalanacaktır.
