**FİLYOS HAVZASI AKARSU KÖPRÜLERİ RİSK ANALİZİNDE HİDROLİK
ETKENLERİN DEĞERLENDİRİLMESİ**

YÜKSEK LİSANS TEZİ

MUHARREM ATALAR

MAYIS 2020

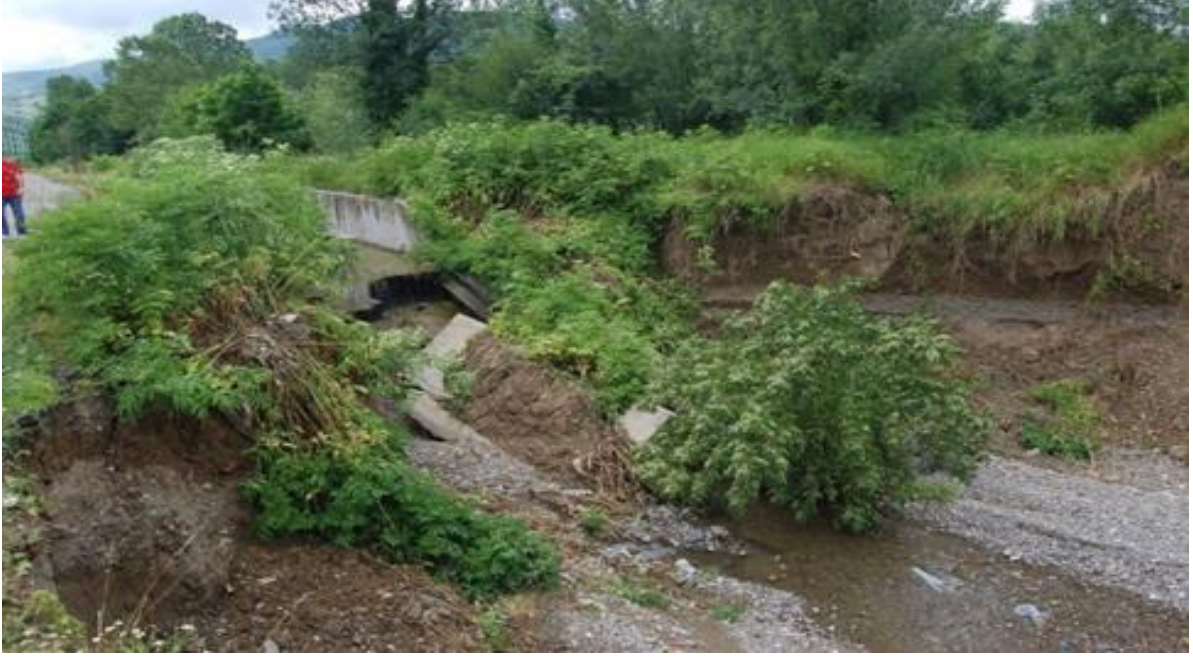
Şekil 2.2 Sünnetler Deresindeki Göçmeler.

Filyos Çayı'nın yan kolu olan Sünnetler Deresi'nin Filyos Çayı'na mansaplandığı kesimde taşkın sonrasında talveg kotu düşmüş olup göçmeler meydana gelmiştir (Şekil 2.2). Çay Deresi'nin Filyos Çayı'na mansaplandığı kesimlerde derenin sağ sahilinde Beycuma Belediyesi'ne ait içme suyu keson kuyusu yaşanan taşkınlar sonrasında kıyı oyulmasına maruz kalmıştır (Şekil 2.3). Çay Deresi'nin Filyos Çayı'na mansaplandığı kesimlerde derenin sağ sahilinde derenin dış kurp bölgelerinde oluşan kıyı oyulmaları ve arazi kayıpları oluşmuştur.

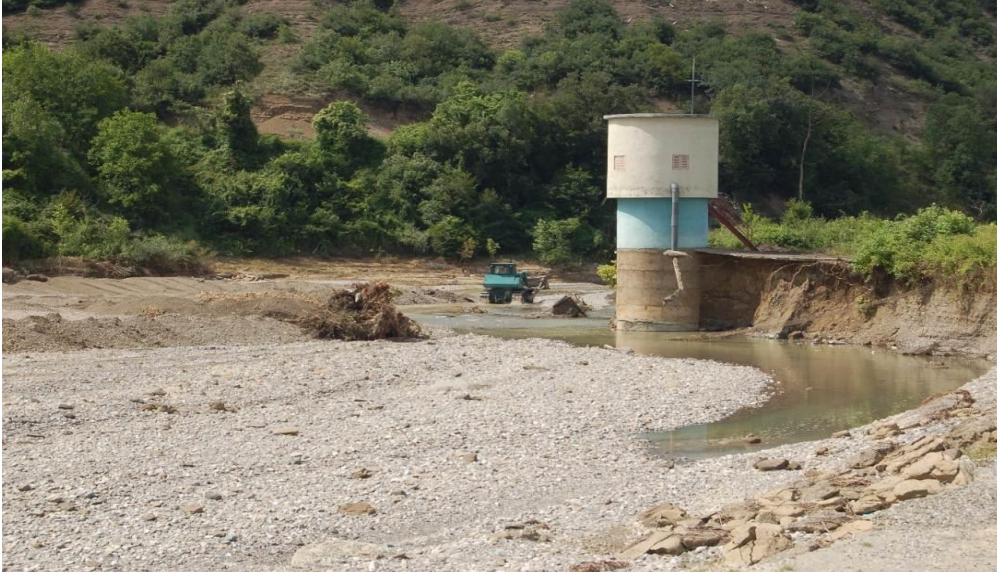
Şekil 2.3 İçme suyu keson kuyusu etrafında oluşan oyulmalar.

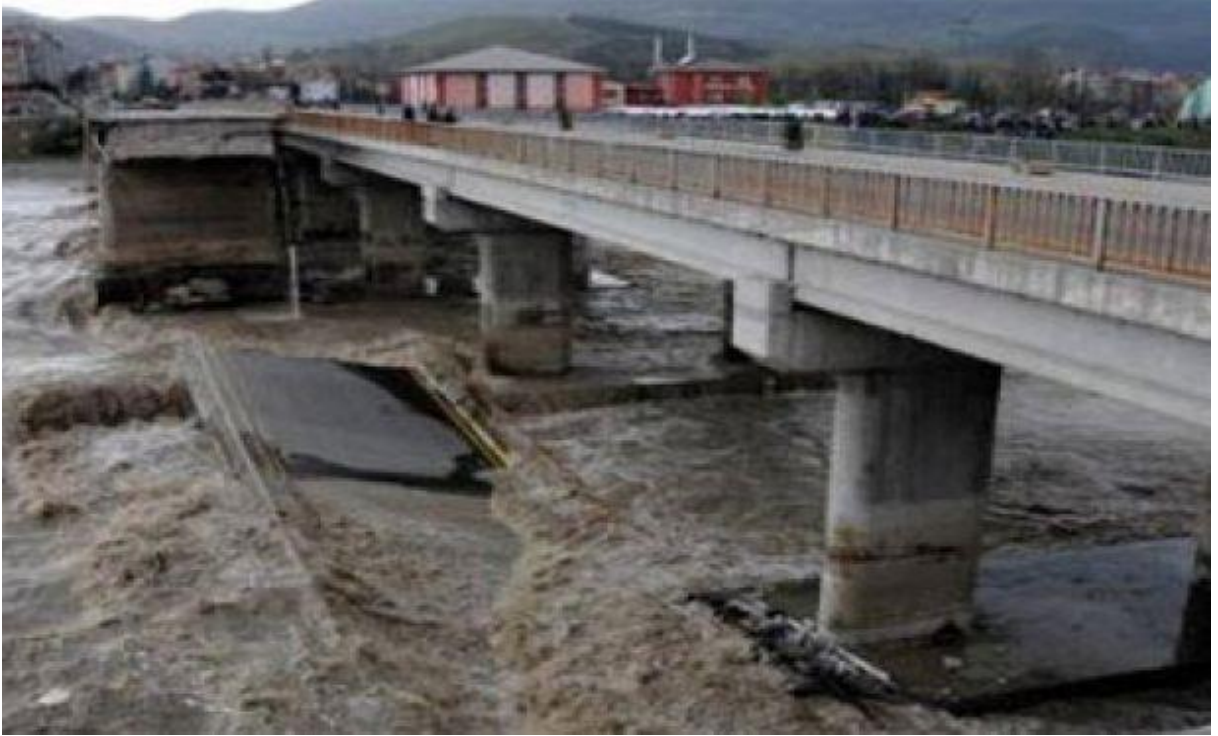
Zonguldak İli Çaycuma İlçe Merkezi ile İstasyon Mahallesi'ni birbirine bağlayan araç köprüsü olarak ulaşımı sağlayan Filyos Çayı üzerinde bulunan iki köprüden biri olan eski köprü 06.04.2012 tarihinde saat 15.30 sıralarında, üç tabliye ve iki ayaktan oluşan yaklaşık 60 metre uzunluğundaki bölümünün tamamen çökmesi sonucu köprünün bütününden kopması sonucu Filyos Nehrine düşmüştür (Şekil 2.4).

Şekil 2.4 Çaycuma köprüsünde aşağıya düşen tabliye.

Bilirkişi tarafından hazırlanan değerlendirme raporunda; “köprünü yıkılan ayakları da dahil olmak üzere ayaklarının ve betonarmesinin sağlam olduğu, herhangi bir kırılma, çatlama görülmediğinin, köprü boyunca taş dolgu şeklinde yapılan seddenin bölgemizde yoğun kar yağışının getirdiği debi artışına 4-5 Nisan tarihlerindeki yüksek sıcaklık nedeni ile ani kar erimesi neticesinde oluşan debi artışının da eklenmesi neticesinde bir bölümünün yıkıldığı ve sedde arkasında biriken suyun ani ve çok yüksek hızla köprüünün çöken ayaklarının bulunduğu bölgeden akışa geçtiğinin, hızla akan ve köprüünün çöken ayaklarına doğru yönelen su, yıkılan taş tahkimatın köprüye çok yakın olmasının da etkisiyle köprünü ayaklarını boşaltarak göçmesine neden olduğu, bütün bu etkenler birlikte değerlendirildiğinde köprüünün asıl yıkılma nedeninin yaşına bağlı yıpranma değil, köprü ayaklarını koruyan taş tahkimatın ani olarak tıkmaması neticesinde çok büyük bir hızla akışa geçen suyun köprü ayaklarının altını boşaltması nedeniyle köprü üzerinde hiçbir belirti vermeden ani bir şekilde göçtüğü, köprü üzerinde bakım onarım sırasında yapılan yaay geçiş ilavesi, asfalt vb. işlerin kazanın doğrudan çökme nedeni olmadığı” kanaatine varıldığı belirtilmektedir (Şekil 2.6).

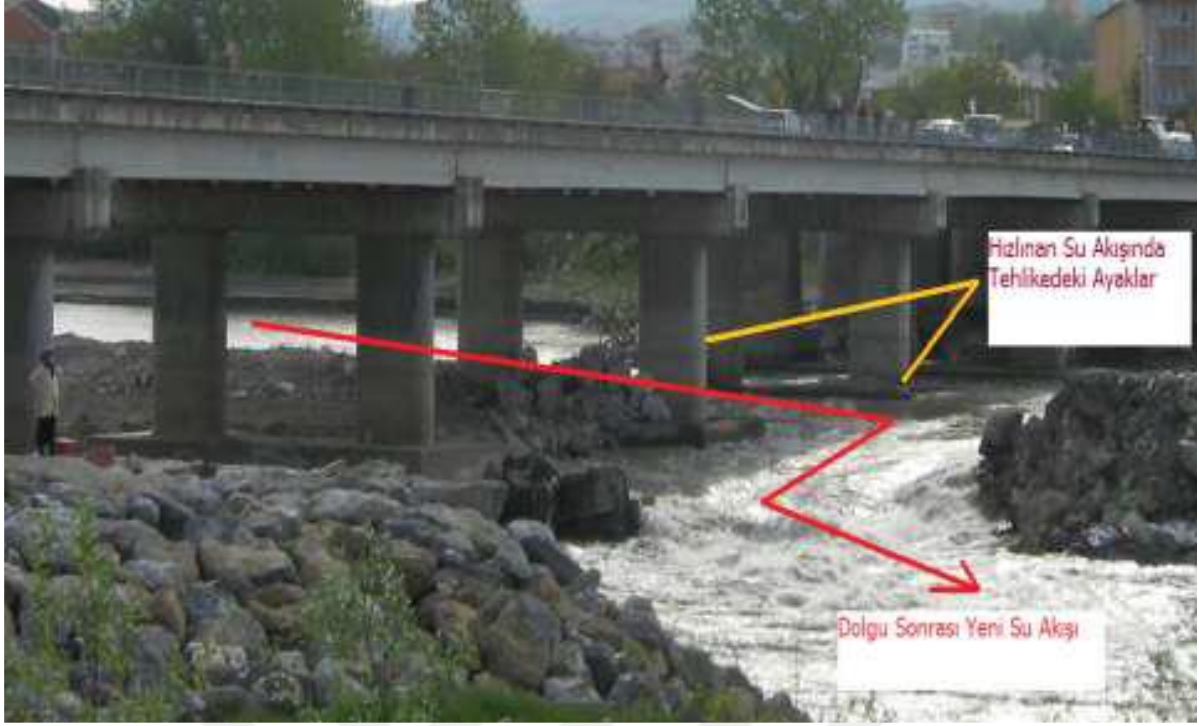
Şekil 2.6 Birlikçi incelemesi ve değerlendirmeler.

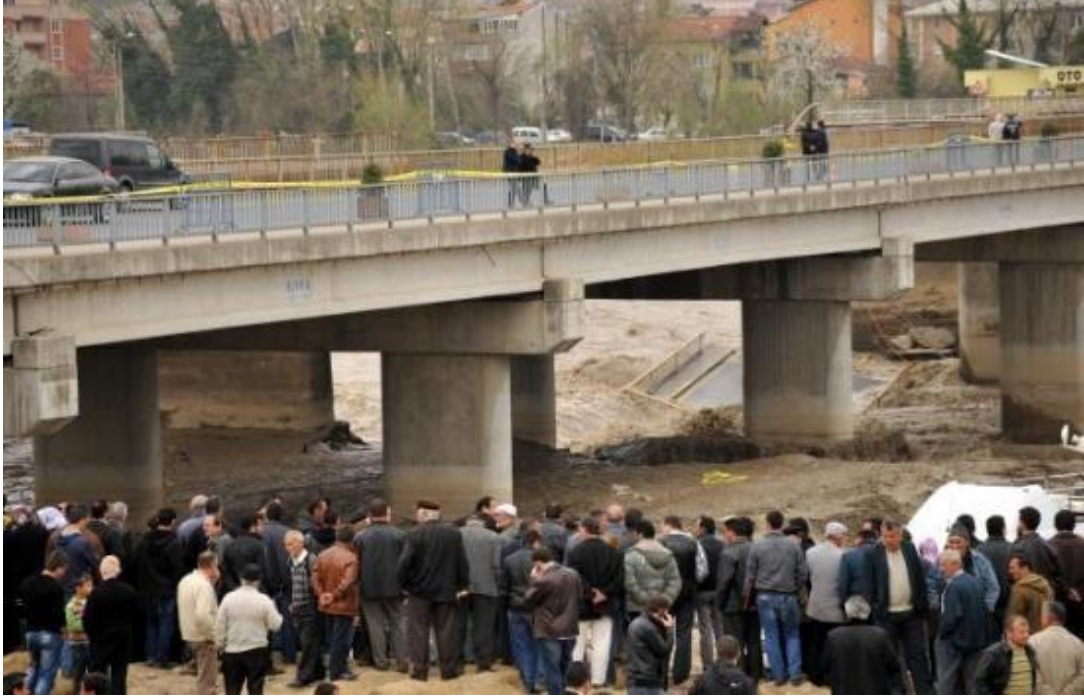
Birlikçi heyeti tarafından düzenlenen raporda; “yıkılma olayının meydana geldiği köprüün yaklaşık 67 yıl kadar önce inşa edilmiş bir köprü olduğu ve bunun yanında 2-3 sene kadar önce inşa edilen yani köprüün yeni bir köprü bulunduğu, her iki köprüün mansap tarafında boydan boya nehri kuşaklayan kaya dolgu set (brit) yapıldığı, bu setin hızını azaltacak suda memba (suyun geldiği taraf) tarafında yığılma yaptığı ve bu sebeple köprü ayaklarında oyulmayı engellemenin hedeflendiği, bu setin üzerinden su geçmesine müsaade edildiği, dolayısıyla hemen hemen her yıl bu kaya dolgu setin hasar gören yerlerinin onarıldığı, olay sırasında meydana gelen yüksek debili feyezanın (taşkın) kaya dolgu olarak planlanan köprülerin mansabındaki kaya dolgu setin yıkılmasına neden olduğu ve bu setin arkasında birikmiş olan suyun hızla akışı sırasında ahşap kazıklar üzerine oturtulan temel tabliyelerinin bulunduğu bölgelerde en çok 4 metreye varan oyulmalar meydana geldiği ve bu sebeple ahşap kazıkların stabilitesinin bozulması sonucu eski köprüün söz konusu üç açıklığının öncelikle göçtüğünün

anlaşıldığı, sonuç olarak söz konusu olayda esas üzerinde durulması gereken durumun köprülerin üst yapısından çok, anılan köprü ayaklarındaki oyulmayı önlemek için oluşturulan bariyerin bakım ve denetimindeki yetersizlikler olduğu, köprü ayaklarında oluşan stabilite bozukluğunun nedeni, ayaklarda oluşabilecek oyulmayı önleyen bu özel mühendislik uygulamasının (enerji düşürücü kaya dolgu bariyer) fonksiyonunu kaybetmesi olduğu” belirtilmektedir (Şekil 2.7).

Şekil 2.7 Köprü mansabı ve taşkın dalgaları.

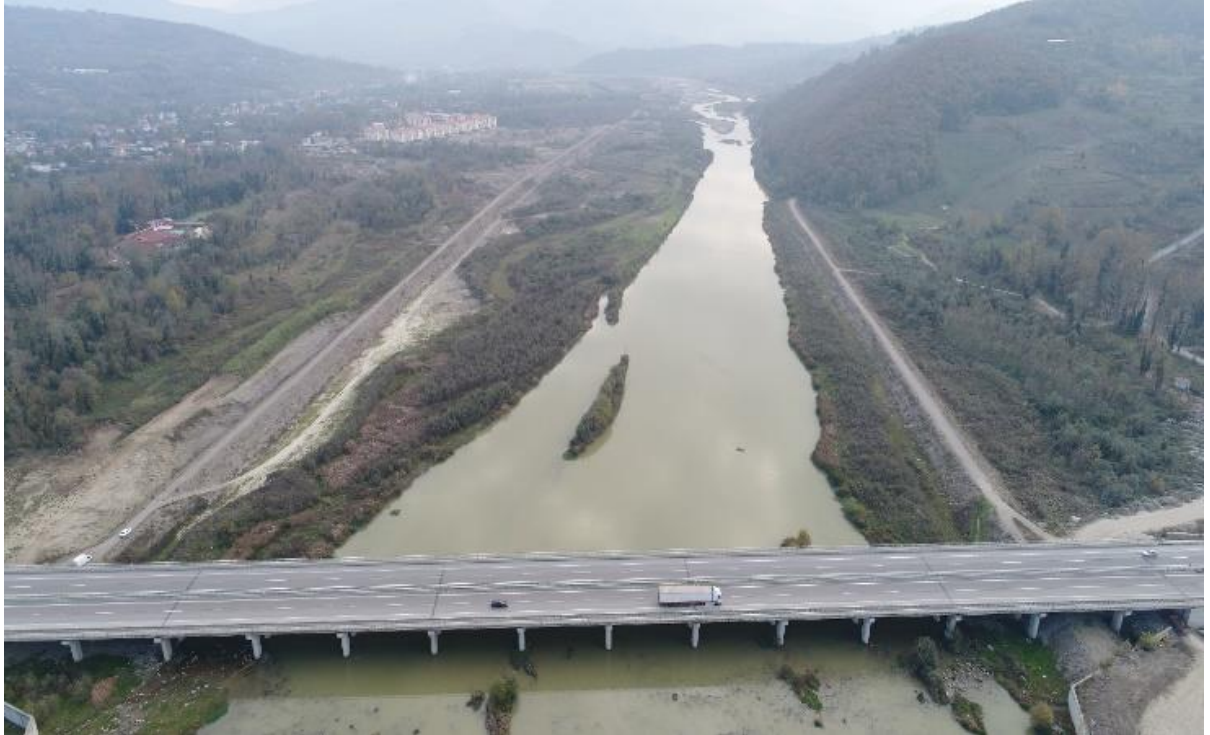
Şekil 2.9 Filyos Çayında Bakacakkadı köprüsü membasındaki ıslah çalışması.

Filyos Çayı Taşkın Koruma 4. Kısım İnşaatı işinde; Çaycuma köprüsünden membaya doğru Sağ Sahilde 1.290 metre, Sol Sahilde 580 metre olmak üzere toplam; 1.870 metre istifli taş tahkimat imalatı yapılmıştır. Dere yatak genişliği 220 metre, elevasyon yüksekliği 5.5 metre'dir (Şekil 2.9).

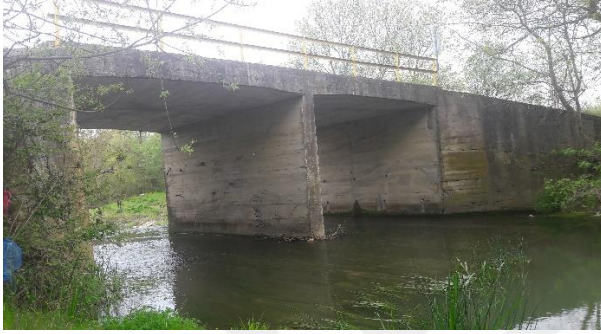
c) Köprü orta ayakları tıkanmalara karşı risk teşkil etmektedir.

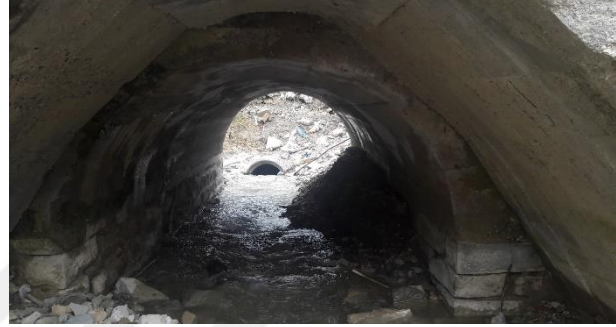
d) Taşkın sonrası temizlenerek akışa uygun hale getirilen kemer köprüye ait görüntü.

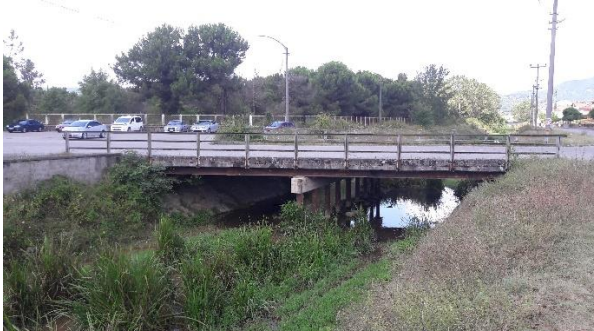
e) Makineli çalışma öncesi yatak içerisinde oluşmuş bitki, ot ve sazlıklara ait görüntü.

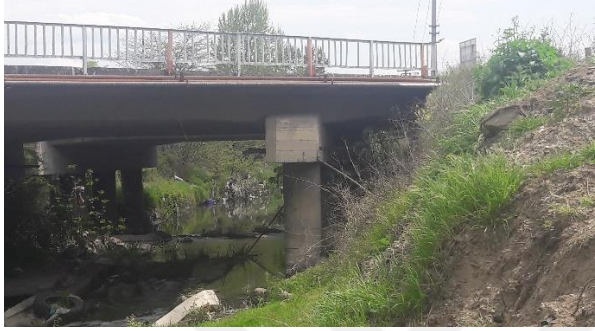
c) Kenar ayak şevlerinin korumasız olması köprü emniyetini olumsuz etkilemektedir.

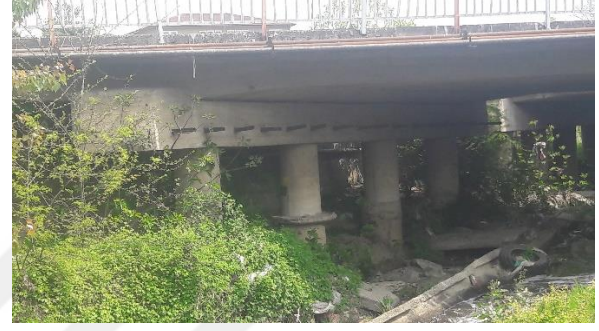
d) Ağaç, bitki, kök ve rusubat birikimi köprü ayaklarında risk oluşturmaktadır.

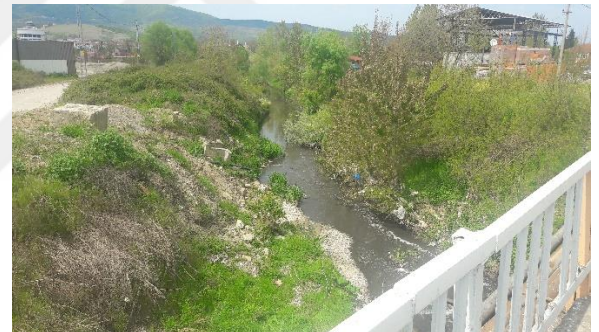
f) Membada olduğu gibi mansap yönünde de herhangi bir kıyı koruma yapısı yoktur.

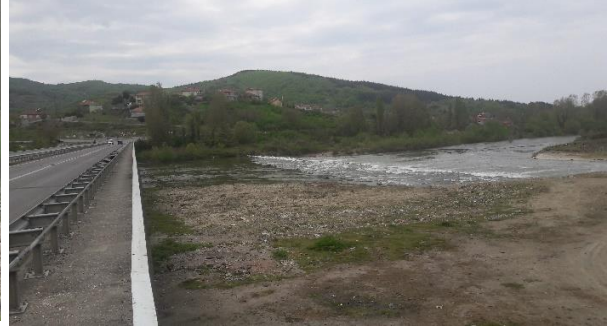
b) Memba kısmında şev korumasına yönelik mühendislik yapısı inşa edilmemiştir.
