**AKARŞEN (ARTVİN-MURGUL) YERALTI BAKIR MADENİ**  
**İŞLETMECİLİĞİNDE RİSK DEĞERLENDİRMESİ**

**YÜKSEK LİSANS TEZİ**

**EMRE TAŞ**

**Temmuz 2020**

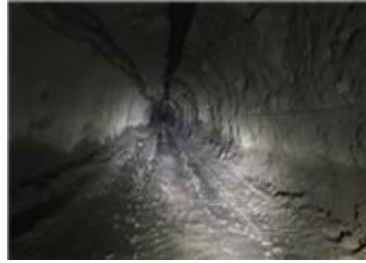
| Tespit tarihi: 16.04.2019 | | Mevcut değerler | | | | |
|---|---|---|---|---|---|---|
| Delim öncesi ayna tabanının temizlenmemesi ve tavanda kavlakların bulunması | -Yaralanma<br>-Ölüm | 6 | 1 | 15 | 90 | Orta düzeyde risk |
| Mevcut durum | | | Tavan ve cidarları rutin olarak kontrol ediliyor, baret kullanılıyor.<br>Tabanda oluşan çamur malzemesi temizlendikten sonra işe devam ediliyor. | | | |

| Tespit tarihi: 16.04.2019 | | Mevcut değerler | | | | |
|---|---|---|---|---|---|---|
| Alınabilecek önlemler | - Tavan ve galeri cidarlarının kavlak kontrolü rutin olarak yapılmalı, bu hususta talimat hazırlanmalı, kavlak kontrolleri düzenli olarak kayıt altına alınmalı.<br>-Ayna delgisi öncesinde ayna tabanındaki çamurlaşmış yürümeyi ve hareketi zorlaştıran malzeme temizlenmesi gerekmektedir. | | | | | |

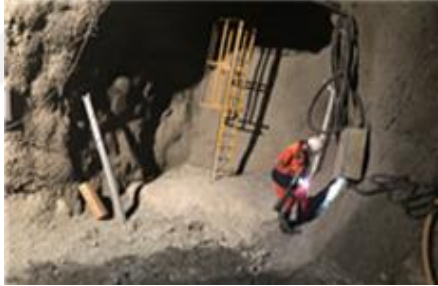
| Yetersiz aydınlatma | Yetersiz aydınlatma mevcut bulunan tehlikeleri artırır. | 6 | 1 | 7 | 42 | Katlanılabilir risk |
| Mevcut durum | <p>-Maden içerisinde yetersiz aydınlatmaya sahip yerler tespit edilmiş olup vardiya amirlerine bildirimden sonra yeterli aydınlatmalar sağlanmıştır.<br/>-Personele kafa lambaları imza karşılığında teslim edilmiş olup, çalışır durumdadır.<br/>-Kafa lambası bulunmayan personelin yeraltına girişine izin verilmemektedir.</p> | | | | | |

| Alınabilecek önlemler | <p>-Yeraltı maden işletmelerinde gerekli yerler yeterli aydınlatmaya sahip olmalıdır.<br/>-Acil çıkış, sığınma istasyonları gibi acil durumlarda en çok ihtiyaç duyulan bölgeler sürekli olarak yeterli aydınlatmaya sahip olmalıdır.<br/>-Çamur havuzları, ara kat boşlukları, havalandırma boşlukları düşme tehlikesi olan bölgeler ile elektrik panoları gibi hayati risk oluşturan yerler yeterli aydınlatmaya sahip olmalıdır.<br/>-Personele kafa lambası zimmet karşılığında verilmelidir ve çalışır durumda olması kontrol edilmelidir.</p> | | | | | |

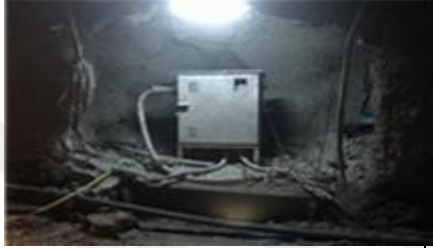
| Tespit tarihi: 16.04.2019 | | Mevcut değerler | | | | |
|---|---|---|---|---|---|---|
| Elektrik panolarından oluşabilecek tehlikeler | Panoya giriş – çıkış yapan elektrik kabloları ve yangın söndürücü bulunmaması | 3 | 3 | 40 | 360 | Önemli risk |
| Mevcut durum | <p>-Maden içerisinde bulunan elektrik pano etrafında bulunan elektrik kabloları dağınık ve düzensiz durumdadır. Personelin elektrik akımına kapılması olasıdır.</p> | | | | | |

| Tespit tarihi: 16.04.2019 | | Mevcut değerler | | | | |
|---|---|---|---|---|---|---|
| Alınabilecek önlemler | <p>-Elektrik panolarının bakımdan geçirilerek kabloların çalışanlar açısından tehlike arz etmeyecek duruma getirilmesi gerekmektedir.</p> <p>-Elektrik panolarının yakını bir konuma KKT yangın söndürücüler yerleştirilmelidir.</p> <p>-Elektrik panolarının önlerinde yetkisiz kişilerin panoya yaklaşmalarını önleyici bir koruma barikatının olması gereklidir.</p> | | | | | |

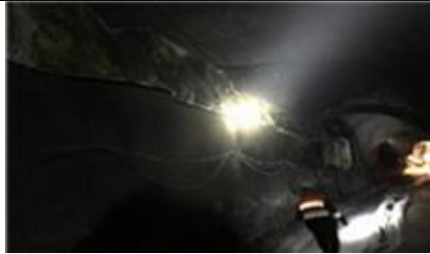
| Havalandırma sisteminde kullanılan fan tüplerin faal olmaması | İçeride biriken zararlı gazların tahliye edilememesi | 6 | 3 | 15 | 270 | Önemli risk |
| Mevcut durum | | | 1017 katında yeni giriş yapılan aynada havalandırma tesisatında fan tüpte deformeler yırtılmalar söz konusudur. | | | |

| Alınabilecek önlemler | -Çalışanların zehirli gazlardan etkilenmemeleri için havalandırma sistemi tam anlamıyla faal olmadan çalışma yapılmamalıdır.<br>-Havalandırma sisteminin sürekli faal olması sağlanmalıdır.<br>-Kör yani ucu açık olmayan aynalarda ayna yüzeyinden en fazla 20 metre mesafede fan tüp olmalı temiz havayı ayna yüzeyine doğru üfleyecek şekilde faal olmalıdır. | | | | | |

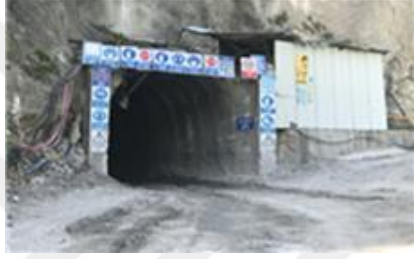
| Tespit tarihi: 16.04.2019 | | Mevcut değerler | | | | |
|---|---|---|---|---|---|---|
| Kapalı maden girişlerinde sundurma bulunmaması | Taş, kaya gibi cisimlerin yuvarlanarak madene giriş yapan personelin zarar görme olasılığı | 6 | 3 | 15 | 270 | Önemli risk |
| Mevcut durum | <p>-Kapalı maden ocağı girişinde sundurma bulunmamaktadır.</p> | | | | | |

| Tespit tarihi: 16.04.2019 | | Mevcut değerler | | | | |
|---|---|---|---|---|---|---|
| Alınabilecek önlemler | -Maden giriş kısmına sundurma yapılarak olası yabancı cisimlerin yuvarlanarak çalışanlara zarar vermesi engellenmelidir. | | | | | |

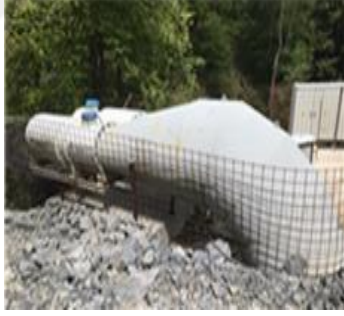
| Yeterli havalandırma | -Havasız kalma<br>-Gaz sıkışması | 6 | 0.2 | 100 | 120 | Orta düzeyde risk |
| Mevcut durum | <p>-Yeraltında doğal ve cebri havalandırma mevcuttur.<br/>-Yeryüzünde bulunan cebri havalandırma emici fan özelliğindedir. Yeraltında anayolda doğal havalandırma bu emici fan sayesinde 990-1003 ve 1017 katlarında etkili olmaktadır ve katlarda kirlenen hava emici fan sayesinde dışarı atılmaktadır.<br/>-Katlarda havalandırmanın yetersiz kaldığı noktalara ek olarak fan yerleştirilmiştir.<br/>-Olası arızalara karşı emici fanın yedeği işletmede mevcuttur.<br/>-Elektrik kesilmelerinde fanı devreye alabilecek güçte jeneratör fana bağlı şekilde hazır durumda bulunmaktadır.</p> | | | | | |

| Alınabilecek önlemler | <p>-Patlatma sonrası patlatmanın ve patlatılan bölgenin kontrolü havalandırmadan sonra yapılmalı, ateşlemeden hemen sonra yapılmamalıdır. Hemen kontrol edilecekse kontrolü yapacak ateşçi ve personelin gaz veya oksijen maskesi kullanması sağlanmalıdır.<br/>-Emici fana bağlı jeneratör bakımlarının düzenli yapılması gerekmektedir.<br/>-Olası arızalara karşı fanın yedeği işletmede daima hazır olarak bulundurulmalıdır.</p> | | | | | |
