KARAYOLU KAPLAMA TÜRLERİNİN İYİLEŞTİRİLMESİNİN
TRAFİK KAZALARINA ETKİSİNİN ARAŞTIRILMASI
(KASTAMONU ÖRNEĞİ)

YÜKSEK LİSANS TEZİ

INVESTIGATION OF THE EFFECT OF IMPROVING ROAD PAVEMENT TYPES ON TRAFFIC ACCIDENTS. (KASTAMONU EXAMPLE)

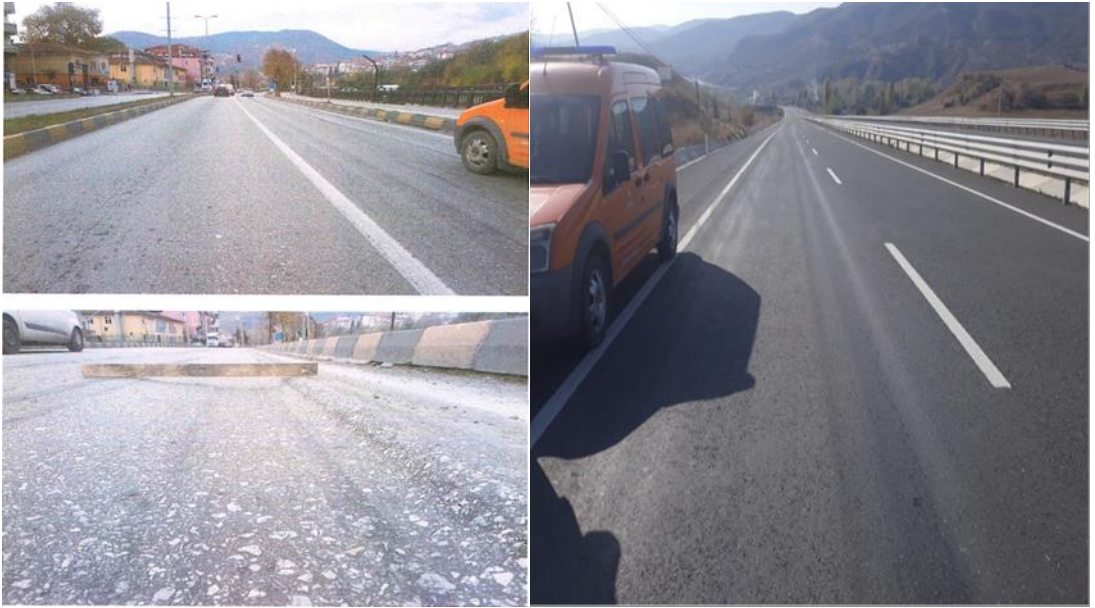
Şekil 4.1 Tekerlek izi (Oluk)

Tekerlek izi (Oluk) oluşum nedenleri maddeler halinde sıralanmıştır. Şekil 4.1'de tekerlek izine ait görseller sunulmuştur.

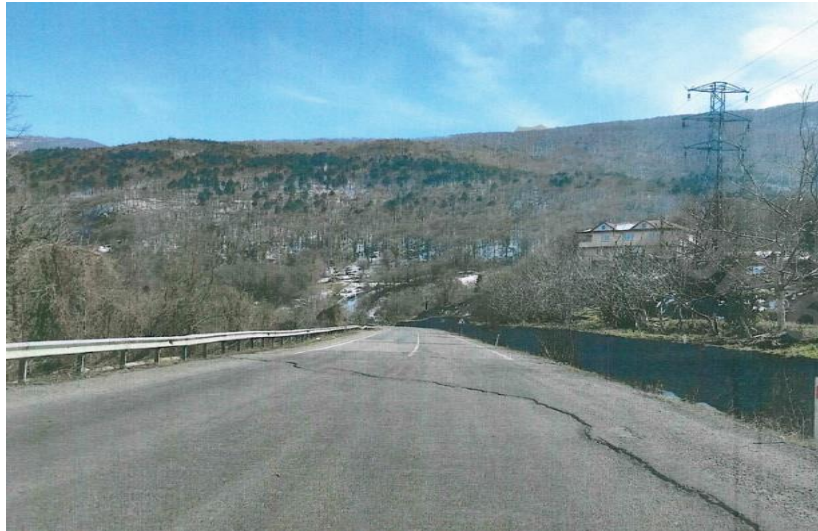
Şekil 4.3 Çökme

Çökmenin oluşum nedenleri maddeler halinde sıralanmıştır. Şekil 4.3'te çökmeye ait fotoğraf görülmektedir.

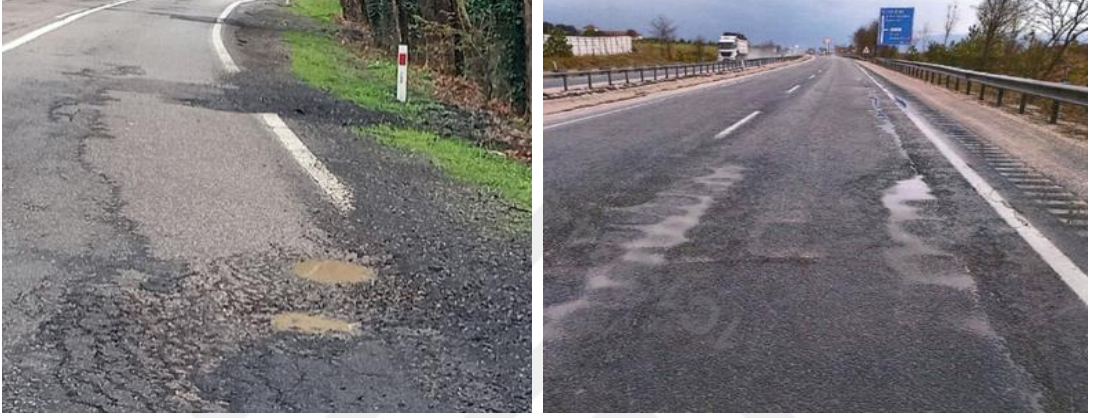
Şekil 4.5 Çukur

Çukur oluşum nedenleri maddeler halinde sıralanmıştır. Şekil 4.5'te çukura ait fotoğraf görülmektedir.

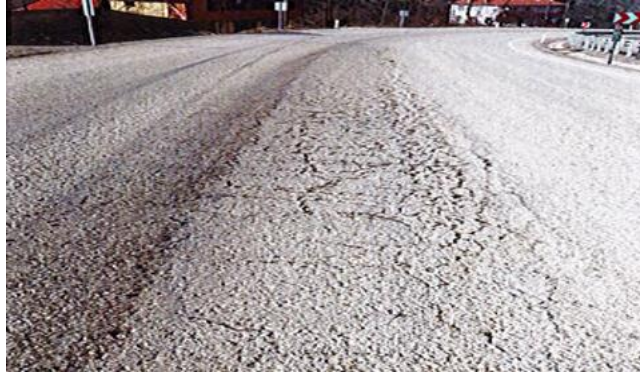
Şekil 4.10 Timsah sırtı çatlak

Timsah sırtı çatlağın oluşum nedenleri maddeler halinde sıralanmıştır. Şekil 4.10'da Timsah sırtı çatlağa ait görselde sunulmuştur.

1. Yamanacak kesim belirlenir.
2. Kaplama kaldırılır ve temel kazılır.
3. Timsah sırtı çatlak oluşumunun nedeni su ise drenaj eksiklikleri giderilir.
4. Açılan çukurun yüzeylerine yapıştırma tabakası uygulanır ve bitümlü sıcak karışım ile doldurulur.
5. Tabakalar iyice sıkıştırılır. Bu işlem küçük yama işleri vibrasyonlu kompaktörle, diğer işlerde silindirle yapılır.
6. Eğer aşınma tabakası olarak granül malzeme kullanılıyorsa, yama üzerine koruyucu tabaka yapılması gerekmez. Ancak, yama malzemesi olarak boşluk içindeki oranı çok olan plentmiks, bitümlü sıcak karışım ya da soğuk karışım kullanılıyorsa, yama üzerine silkot uygulanır.

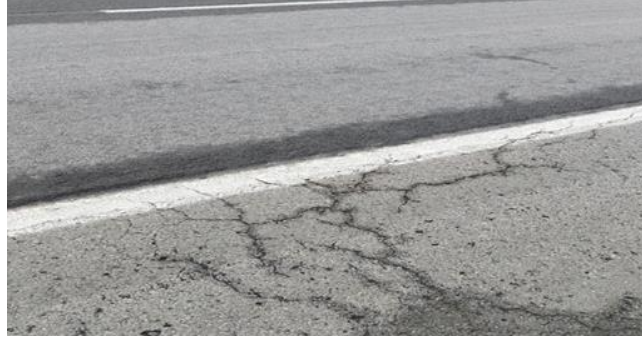
Şekil 4.12 Kenar çatlakları

- * Banketlerin sağladığı yanal desteğin yetersizliği,
- * Üstyapı kenarında ve bankette yetersiz drenaj,
- * Kaplama kenarı yakınında ağaç, çalı veya diğer nebatların olması,
- * Yol genişliğinin az olmasından trafiğin banket kenarının yakınından geçmesi,
- * Üst yapının taşıma gücü veya bankette aşırı trafik yükünden dolayı çatlayan kısmın altındaki malzemede oturma veya çökme oluşması

Kenar çatlaklarının oluşum nedenleri maddeler halinde sıralanmıştır. Şekil 4.12’de kenar çatlaklarına ait fotoğraf sunulmuştur.

İnce çatlakların onarımına ihtiyaç duyulmaz. 3 mm'den geniş çatlaklar ise bitüm emülsiyonu içeren akıcı harç ile doldurulurlar (Hanlı, 2009).

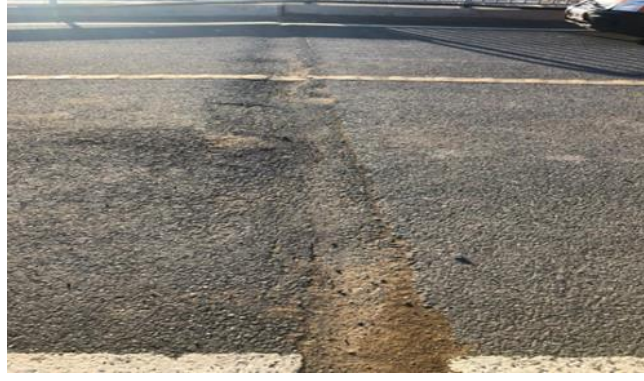
Şekil 4.13 Ek yer çatlakları

Ek yer çatlakları, yolun yapım aşamasında malzeme finişer yardımıyla şeritler halinde serilirken boyuna olarak, serim çalışma saati sonunda bitirildiğinde enine olarak oluşur. Bu çatlaklar, ek yerlerinde sıkıştırma işlemi yapılırken uygun tekniklerin kullanılmamasından kaynaklanır (Bağdatlı, 2010).

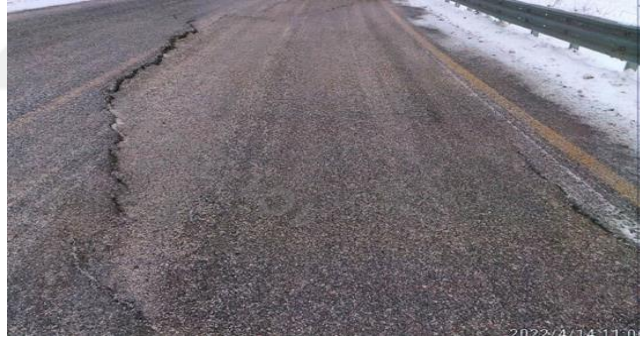
Şekil 4.15 Yansıma çatlakları

Bu çatlaklar, takviye tabakası uygulandığında oluşur. Mevcut kaplama yapısında daha önce var olan çatlakların üst tabakaya yansımasıyla meydana gelirler (Karayolları Genel Müdürlüğü, 1998).

Hafif ya da orta şiddette çatlaklı bir yüzey üzerine takviye tabakası getirilmeden önce geotekstil serilmesi, gerilmeleri azaltarak çatlakların üst tabakaya yansımalarını geciktirir. Ayrıca su geçirimini azaltır (Hanlı, 2009).

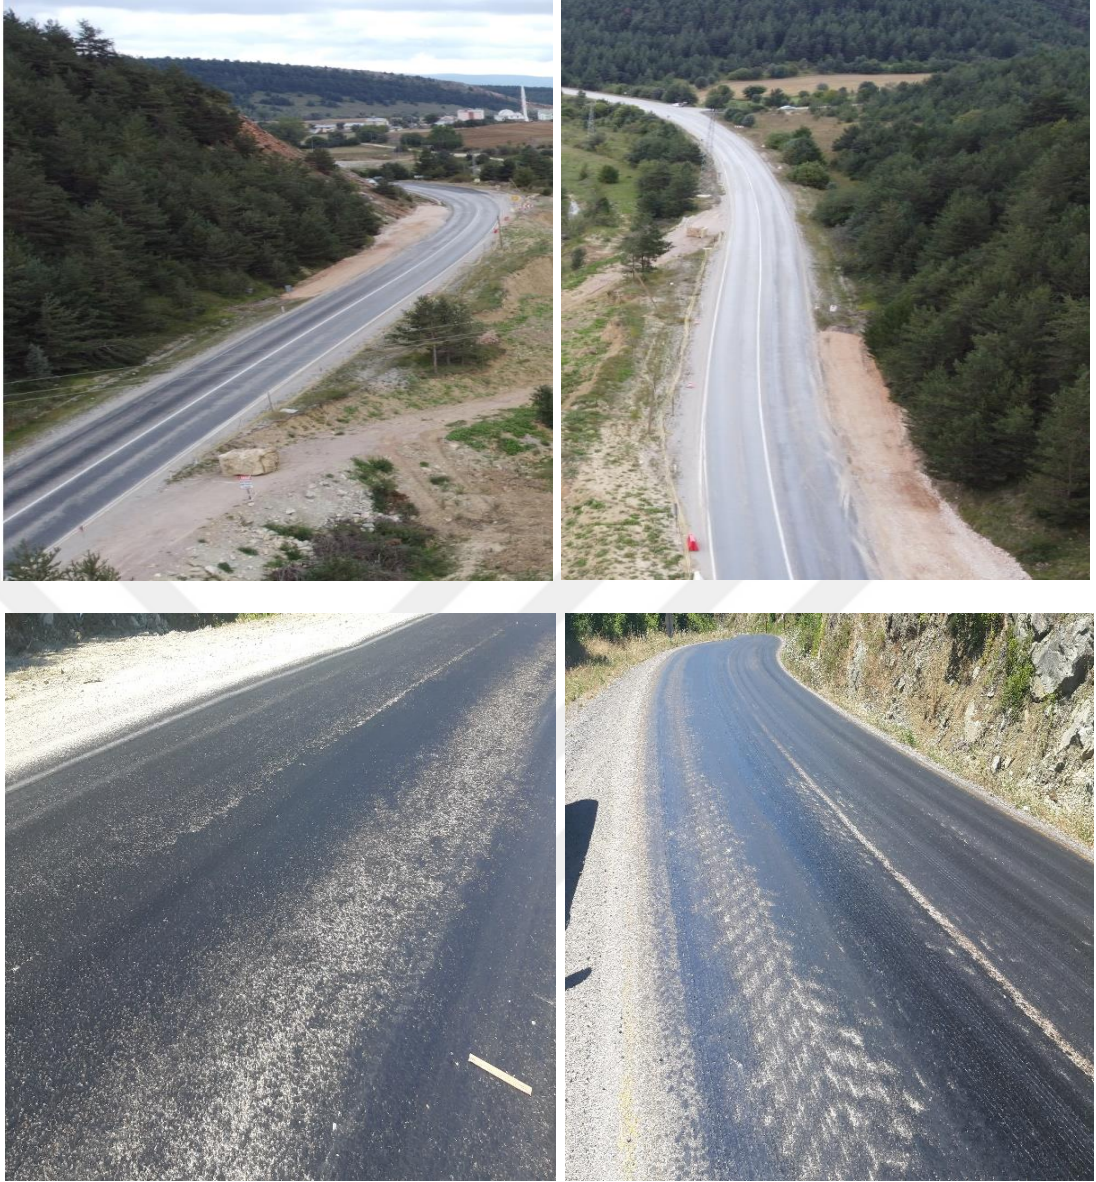
Şekil 6.5 765-01 K. K numaralı yolda meydana gelen kuma ve cilalanma

Kastamonu ili İnebolu ilçesi arasında bulunan 765-01 kontrol kesim numaralı yol sathi kaplamalı, bölünmemiş devlet yoludur. 17 ile 45'inci kilometreleri arasında kuma ve cilalanma meydana gelmiştir. Trafik kazalarına mahal vermemesi için 2022 yılı ağustos ayında sathi kaplama çalışması yapılarak kaplama yenilenmiştir.

Yüzey pürüzlülüğü bozulmuş mevcut kaplama yüzeyinin geçirimsizliğini arttırmak ve kayma direnci yeterli olan yeni bir yüzey oluşturmak amacıyla sathi kaplama yapılmasına karar verilmiştir. Mevcut yolda kullanılan agrega, trafik hacmi veya sahada oluşacak gerilmeye karşı düşük kayma sürtünme katsayısına sahip olduğunda agrega cilalanır ve ömrünü tamamlamış kabul edilir. Çözüm olarak, cilalanma değeri yüksek agregala yeniden sathi kaplama uygulaması gereklidir.

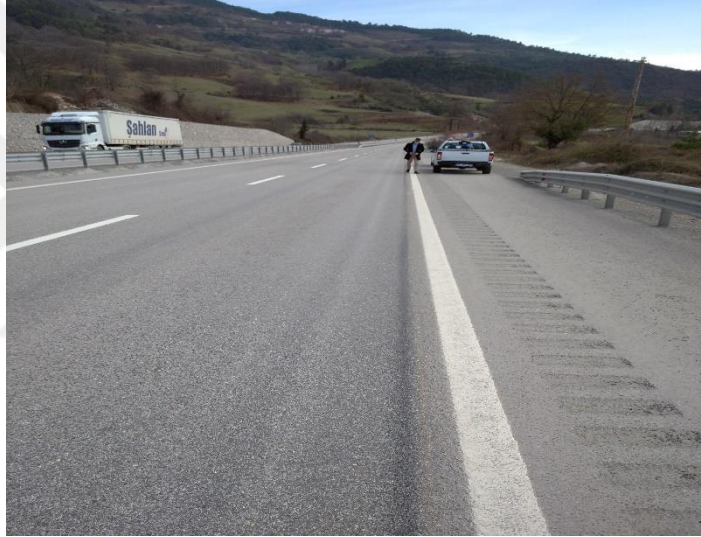
Şekil 6.15 750-01 K.K. numaralı yolda meydana gelen tekerlek izinde oturma

Zonguldak ili Devrek ilçesi ile Mengen ilçesi arasında bulunan, 750-01 kontrol kesim numaralı yol BSK kaplamalı, bölünmüş devlet yoludur. Yolun 79 ile 83 kilometreleri arasında tekerlek izinde oturma meydana gelmiştir. Tekerlek izinin oluşturduğu yükseklik farkından dolayı yüzeyde biriken suların tahliyesi sağlanamadığından kayma direnci zafiyeti meydana gelmektedir. Trafik kazalarına mahal vermemesi için 2021 yılı kasım ayında aşınma tabakası kaldırılarak yeniden BSK serimi yapılmıştır.

Tekerlek izinde oturma olan kesimden karot alınarak tabaka kalınlıkları ölçülmüş aşınma tabakasının kaç cm kaldırılacağı belirlenmiştir.

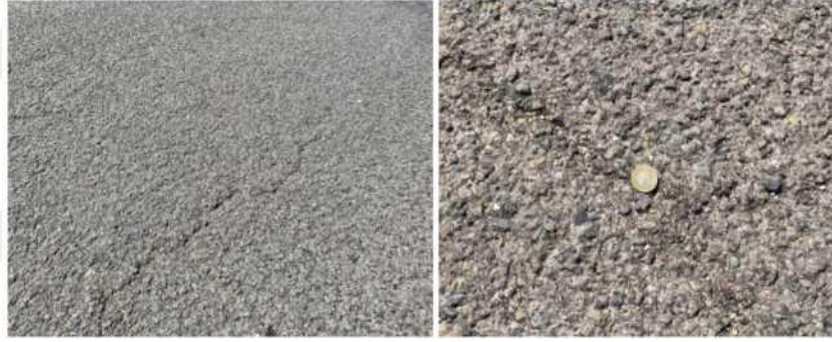
Şekil 6.28 Mevcut kaplamanın deneme uygulaması öncesindeki genel durumu.

Micro surfacing uygulanmadan önce mevcut BSK kaplamada TMA aşınma tabakası yüzeyinde bitüm soyulmaları ile yer yer agrega kopmaları görülmüş olup, genelde boyuna yönde yüzeysel çatlakların olduğu tespit edilmiştir. Taşıma gücü yeterli olan yolda tekerlik izinde oturma veya çökme tarzı deformasyonlar olmadığı, makro doku ve sürtünme direnci bakımından kaplamanın iyi bir durumunda olduğu gözlenmiştir (Şekil 6.28).
