**GEBZE MENZİLHANE HAMAMI RESTORASYON PROJESİ**

**YÜKSEK LİSANS TEZİ**

**İlayda İkbal ŞAN YAMEN**

**Tez Danışmanı: Dr. Öğr. Üyesi S. Yıldız SALMAN**

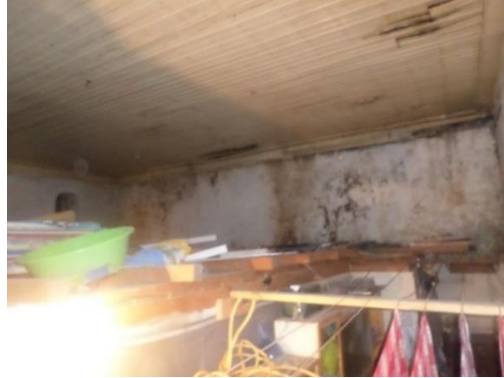
Bütün bu değişimlerin sonucu olarak yapının soyunmalık mekânı ve ıslak hacimlerin beden duvarlarında bir dizi hasar bozulma görülmektedir. Soyunmalık mekânında zemin kat pencerelerinin yarı seviyesine kadar su ve nemin yarattığı kimyasal bozulma gözlenebilmektedir. Toprak seviyesinin seneler boyunca değişmesi beden duvarının

Şekil 3.14 : Soyunmalık mekânı kuzey duvarında görülen bozulma.

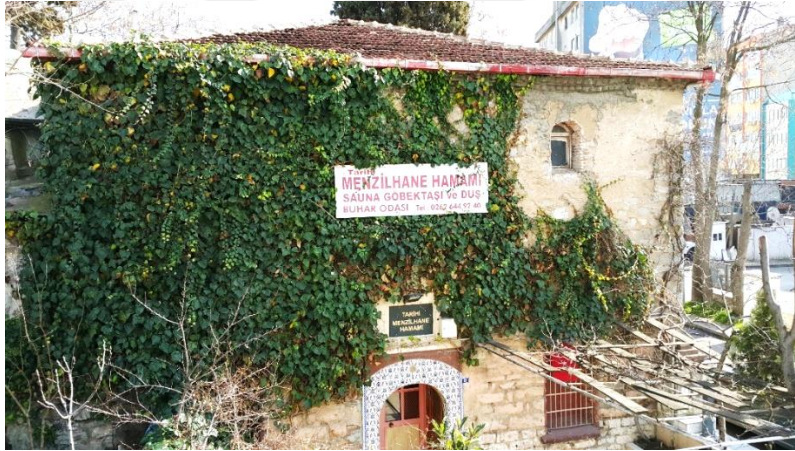
**Şekil 3.16 :** Batı cephesini saran sarmaşık.

Yapının batı cephesinin soyunmalık mekânı hizası hamamın işletmecileri tarafından sarmaşıkla kaplanmıştır (Şekil 3.16). Mekânın tepe penceresi ve zemin kat penceresi sarmaşıkların altında kalmaktadır. Bitkinin beden duvarlarına verdiği hasar gözle görülememekle birlikte uzun süreçte yapıya zarar vereceği düşünülmektedir.

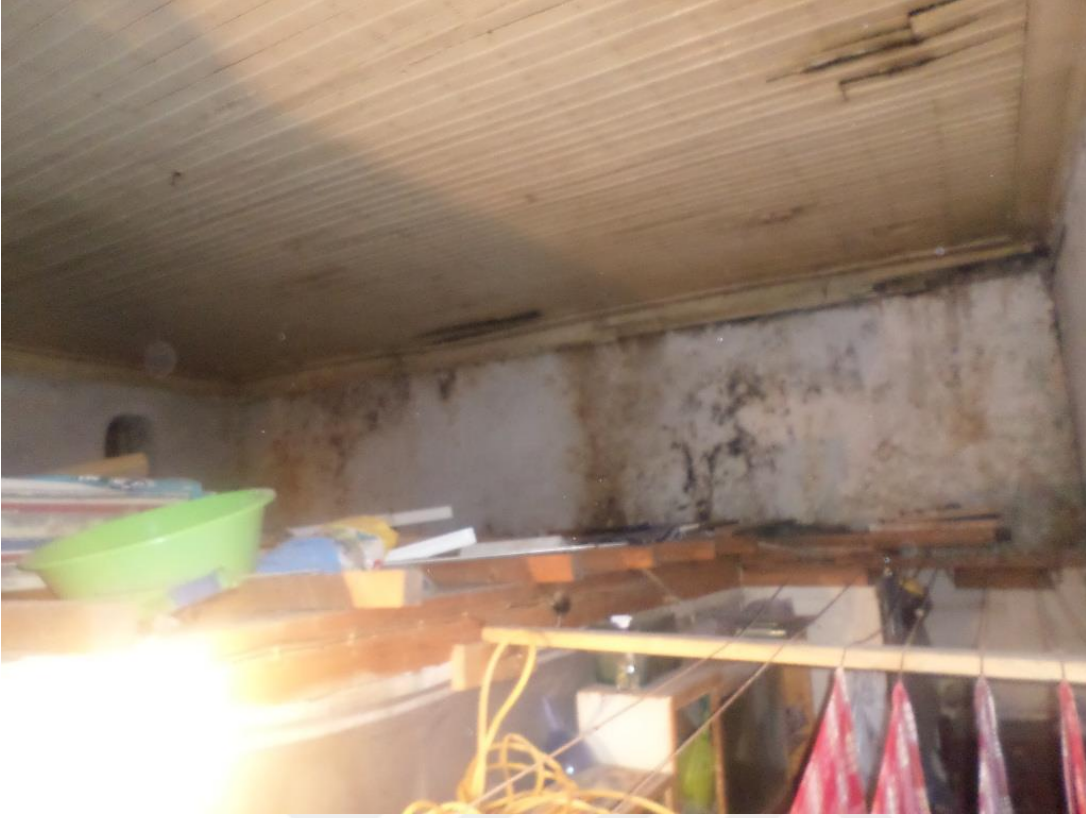
**Şekil A.43 :** Soyunmalık bölümü kuzey duvarında nem problemi.

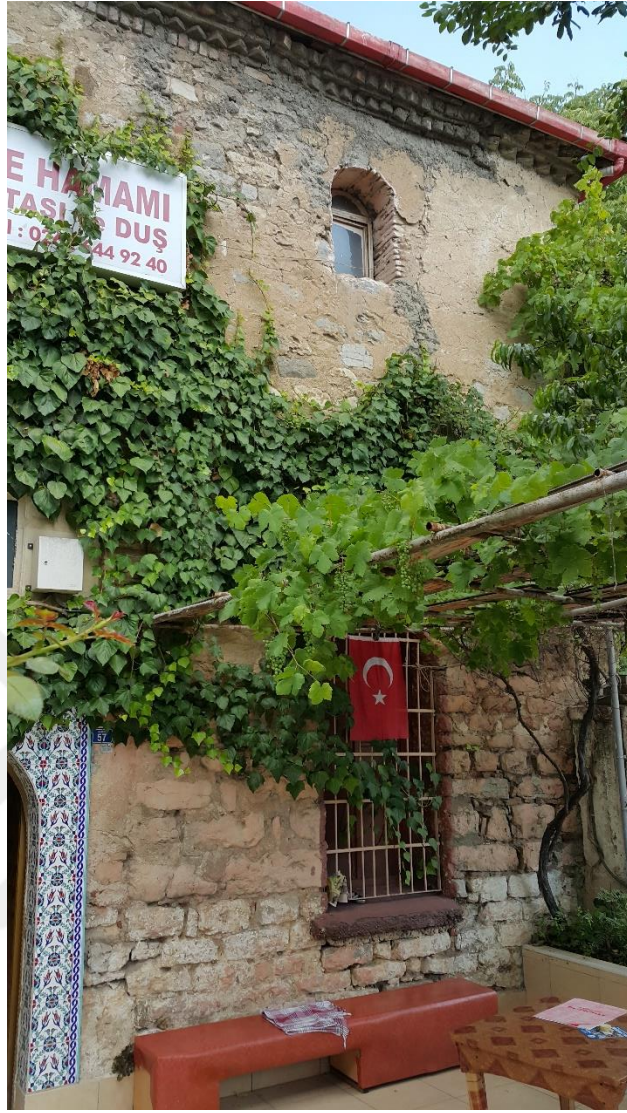
Şekil A.157 : Batı cephesinde uygulanmış farklı sıva görünümü.

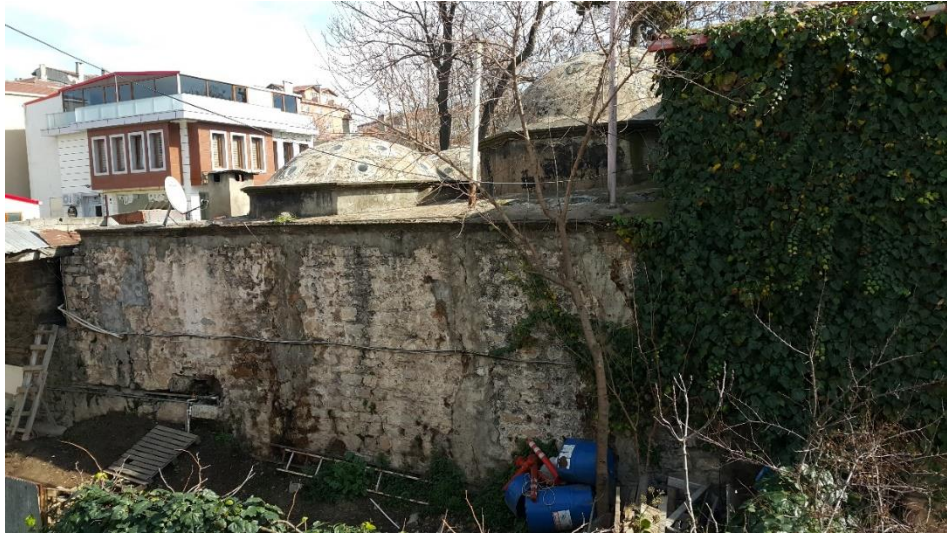
Batı cephesinde, yan bahçede kalan soyunmalık bölümünün külhana kadar olan alan en hasarlı kısımdır (Şekil A.158). İklimsel nedenlerden kaynaklanan doku kaybı, biyolojik nedenlerden kaynaklanan bitkilenme, yosunlanma, derz kayıpları ve kullanıcı kaynaklı yanlış onarımlar birçok bozulmaya sebep olmuştur. Bu kısım yapıda ıslak hacimlere denk gelmekle birlikte yapının iç duvarında da benzer bazı bozulmalar gözlenmektedir. Cephenin saçak kornişinin büyük bir kısmı iklimsel sebeplerle aşınmıştır. Duvar örgüsü yatay derzi takip ederek örülmüş kaba yonu taşlardan oluşmuştur. Cephede halvet hücrelerine denk gelen kısımda +252 kotunda tuğla kemerli bir niş mevcuttur (Şekil A.159). Nişin hemen altında devşirme taş bloğu bulunmaktadır. Ana su hattından gelip hamama ve su deposuna giden sıcak soğuk boru hatları bu nişin önünden dağılmaktadır. Cephe boyunca külhan ve müştemilat

Şekil A.158 : Batı cephesine ait hasarlı duvar.

Ağırlıklı olarak batı cephesinde yer almakla birlikte, tüm beden duvarlarında görülen temel sorun sıva dökülmesi, derz boşalması ve oyuklanmadır. Tüm bu hasarların biraraya geldiği noktalarda, duvarların kesit özellikleri ve dayanımını

etkilenebileceğinden hasarlı olan bölge mümkün olduğu kadar yapıya özgü malzemeler kullanılarak tamamlanabilir. Bu uygulamada mevcut duvar ile müdahale edilen kısmın statik açıdan bir bütün olarak işlev görmesi oldukça önemlidir.

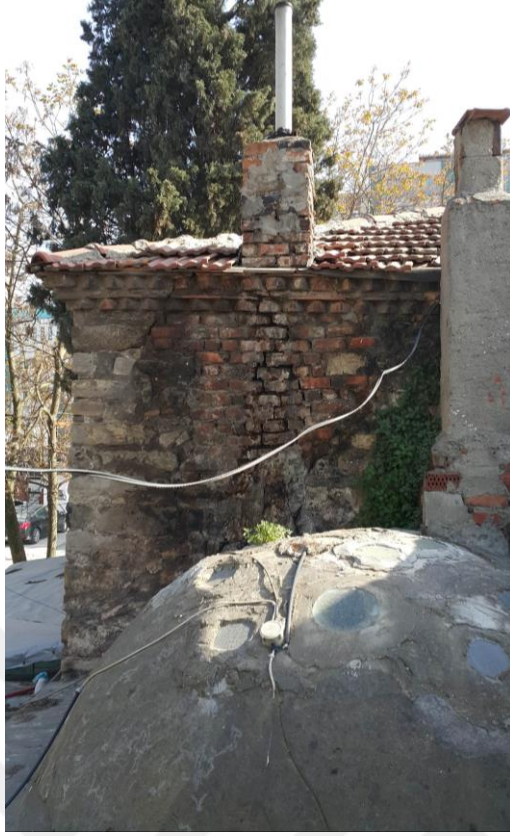
Soyunmalığın en hasarlı duvarı kuzey cephesidir. Duvar örgüsü diğer cephelerle aynı niteliktedir (Şekil A.182). Soyunmalık hacminin kuzeydoęu köşesinde bulunan duman bacası hizası boyunca duvarda harman tuęla kullanılmıştır. Tuęla örgüsünde derzlerde boşalma, malzemede aşınma ve derin çatlaklar mevcuttur. Bunun sonucu olarak kuzey duvarında yapısal sorunlar oluşmuştur. Soyunmalık mekânının kuzeye bakan iç duvarı tamamen biyolojik bozulmaya maruz kalmıştır. Saçak hizasında yağmur oluęu olmaması sebebiyle kuzey duvar yağmur sularına da maruz kalmaktadır. Saçak kornişi doğu cephesiyle aynı özelliktedir ancak alttaki düz tuęla sırası mevcut değildir. Duvar örgüsünün içine yerleştirilen künkler vasıtasıyla dumanın çıkmasını sağlayan tüteklikler hala kullanımdadır. Hamamın çatı örtüsünde sıcaklık ve halvet hücrelerinin duvarlarına denk gelen 11 adet tüteklik bulunmaktadır (Şekil A.183). Çapları 15 - 20 cm arasında deęişiklik göstermektedir, çimento katkılı harç ile PVC boruların yerleştirilebileceęi yuvalar oluşturulmuştur. Belirli zamanlarla kanalların tıkanıp dumanı geri tepmesinden dolayı PVC boruların yeri deęiştirilmektedir.

**Şekil A.182 :** Kuzey cephe hasarlı duvar.
