**GELENEKSEL AHŞAP KARKAS YAPILARIN  
DEPREM DAVRANIŞLARI**

**DOKTORA TEZİ**

**Y. Mim. Dilek ( Sarı ) AKSOY**

**ARALIK 2003**

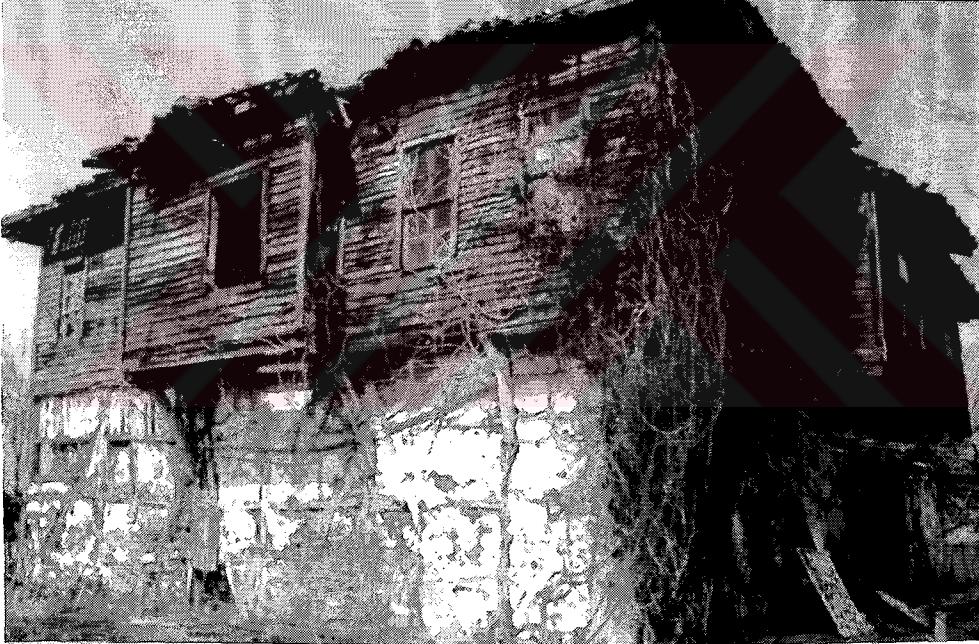
Şekil D.19 Yalova Denizcali Köyü 1999, zemin katı hasarlı yapı ( muhtarın evi )

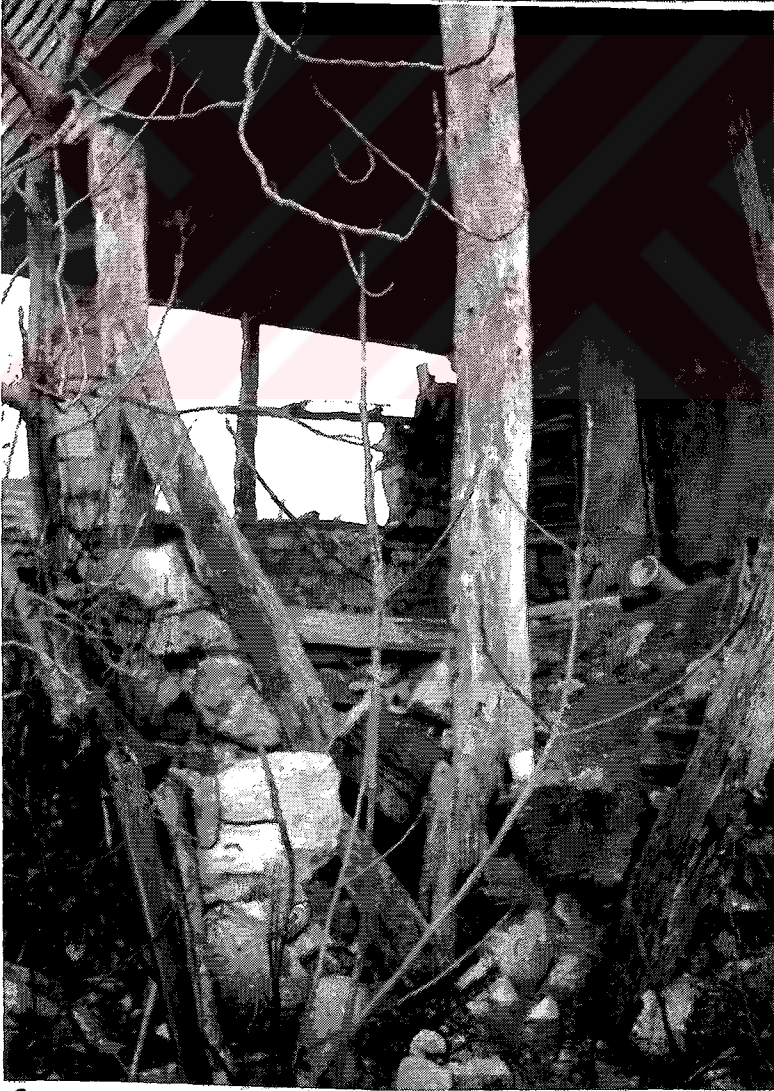
Şekil D.20 Yalova Denizcali Köyü 1999, muhtarın evi zemin katta meydana gelen hasarlar

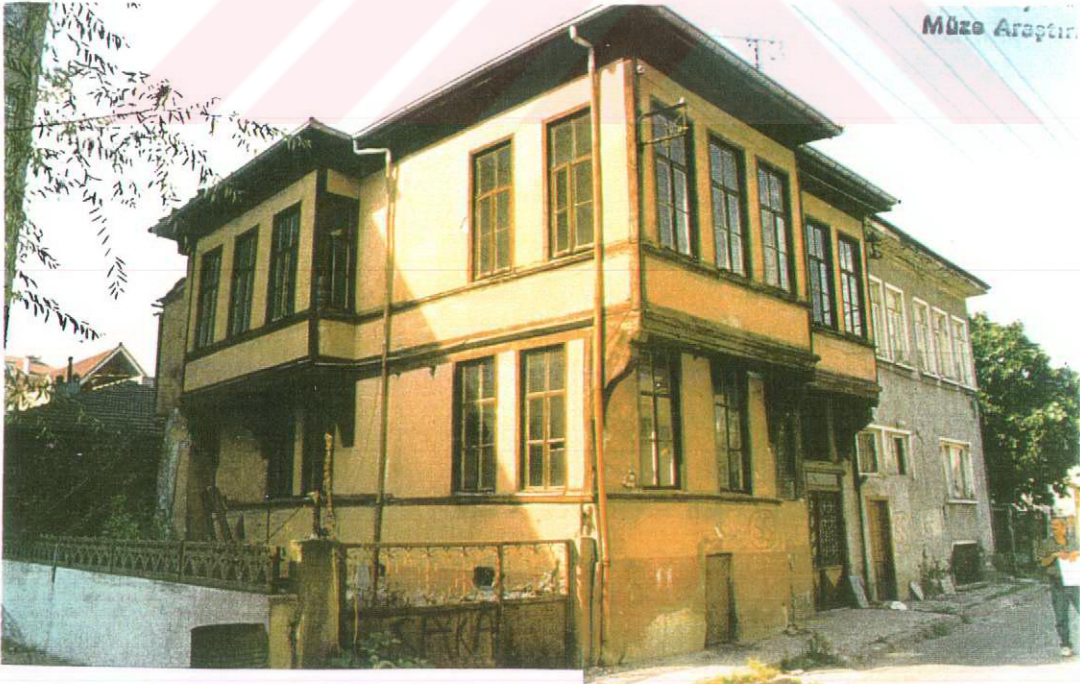
Şekil D.22 Adapazarı 1999, Işık Sokak No 16, depremde zemin kat duvarında kesme çatlağı oluşan yapı ( KTBKTVK Bursa Bölge Kurulu arşivi )

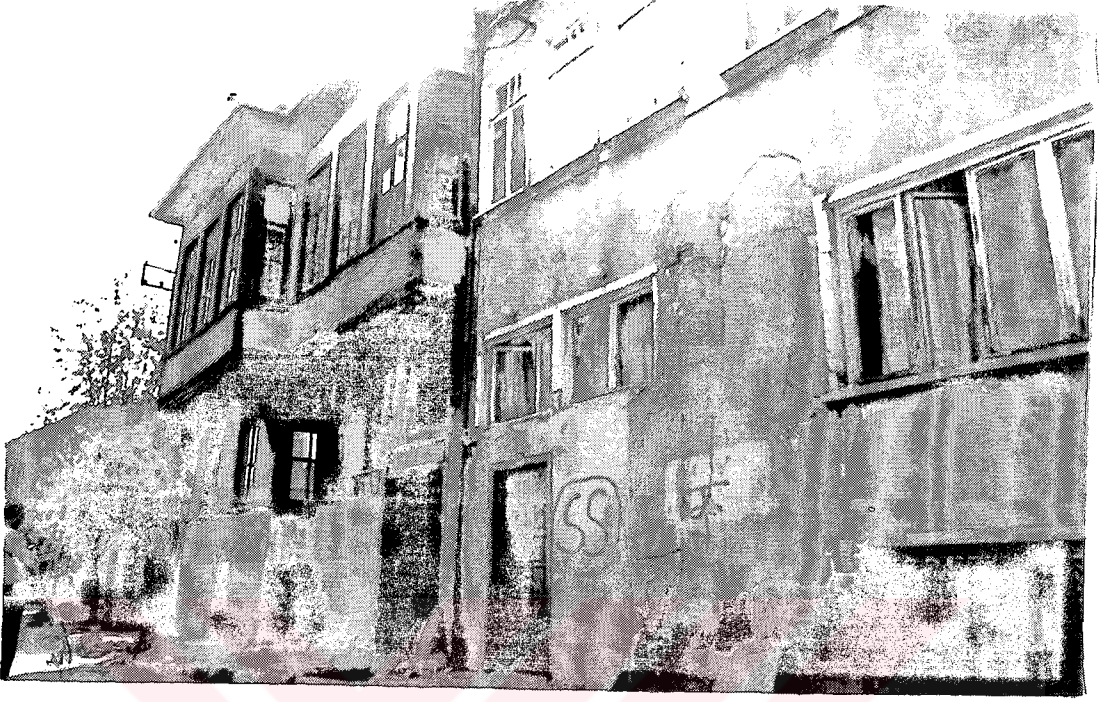
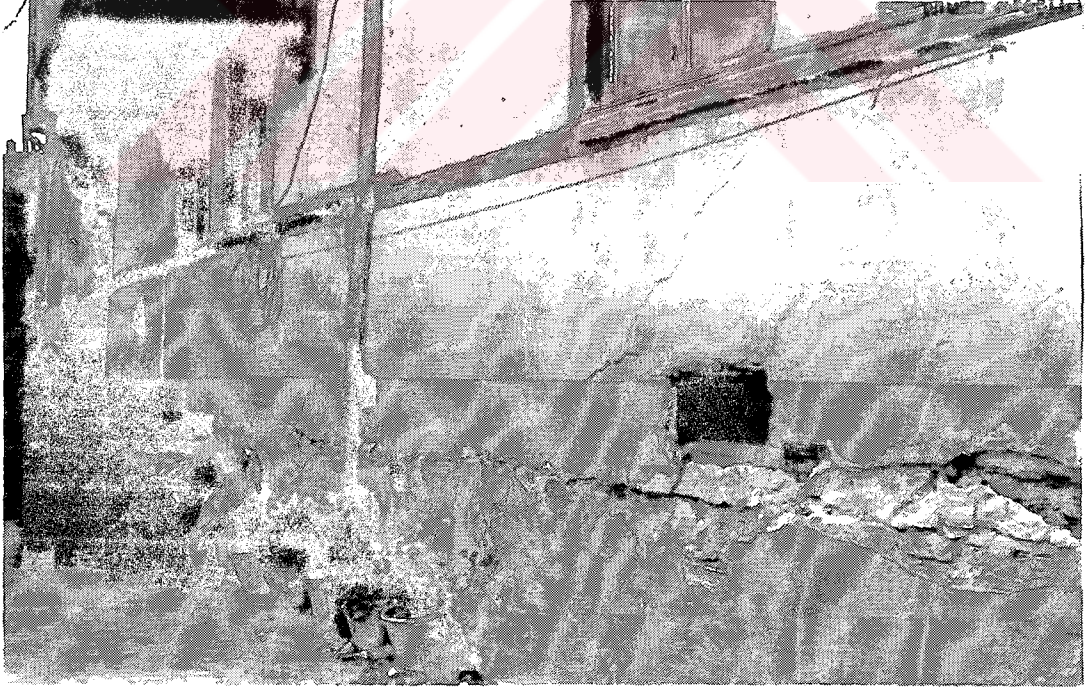
**Şekil D.23** Adapazarı 1999, Işık Sokak No 16, depremde zemin kat duvarında kesme çatlağı ( KTBKTVK Bursa Bölge Kurulu arşivi )

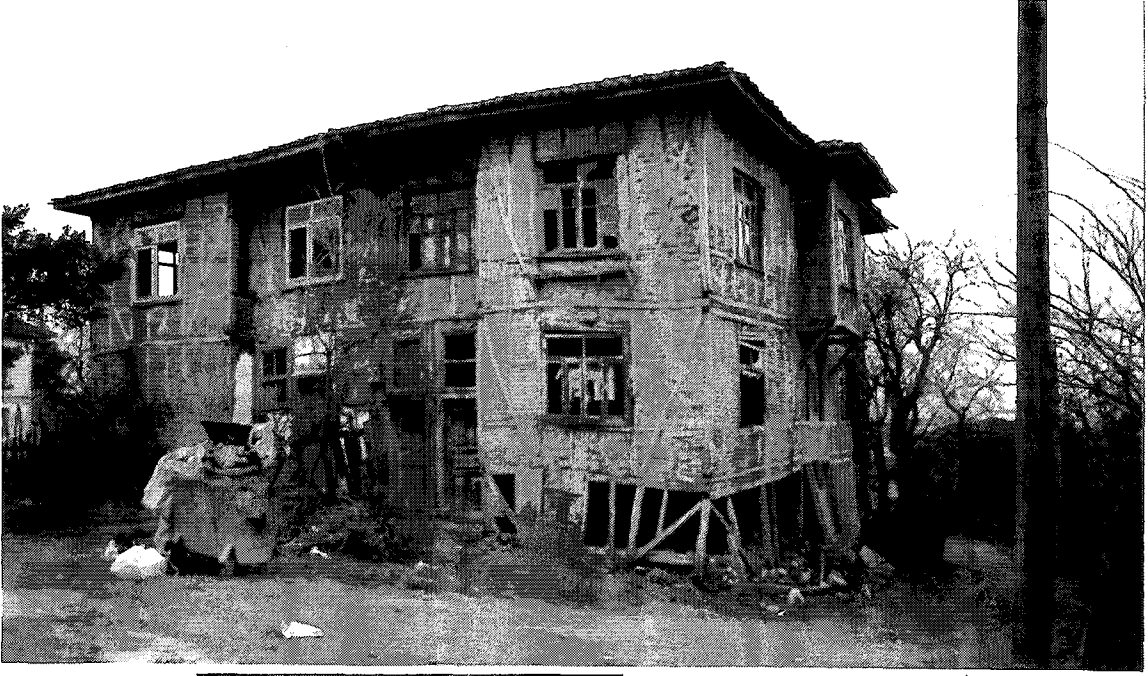
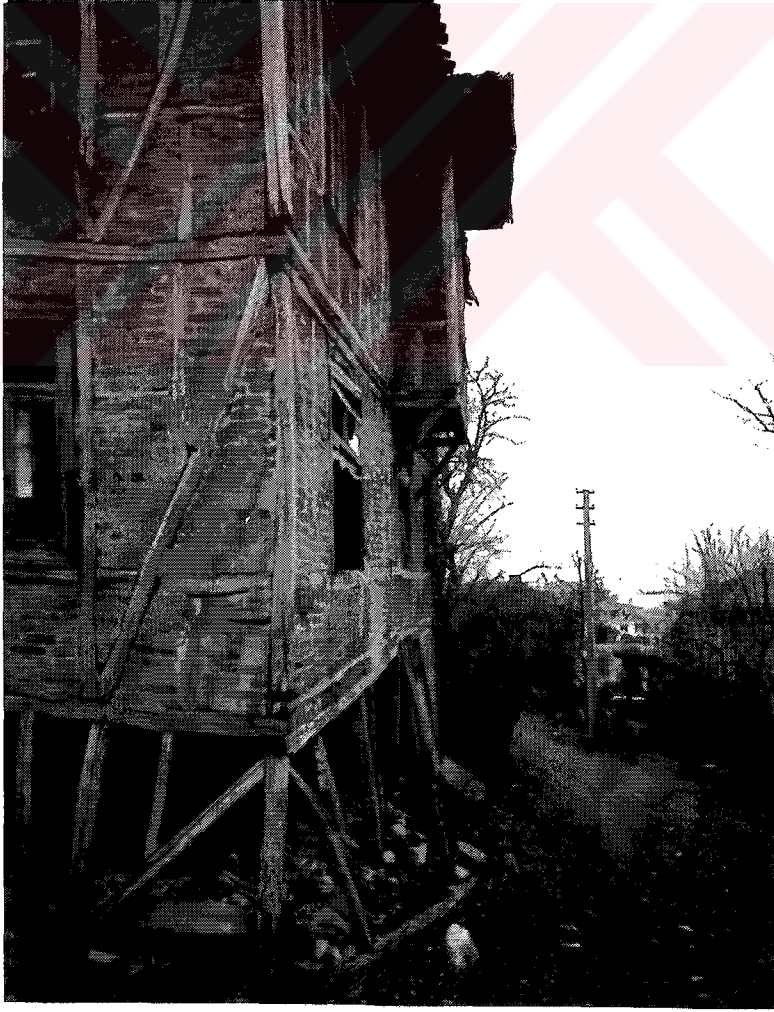
Şekil D.32 Akçakoca, 12 Kasım 1999 Düzce depreminde hasar almış yapı

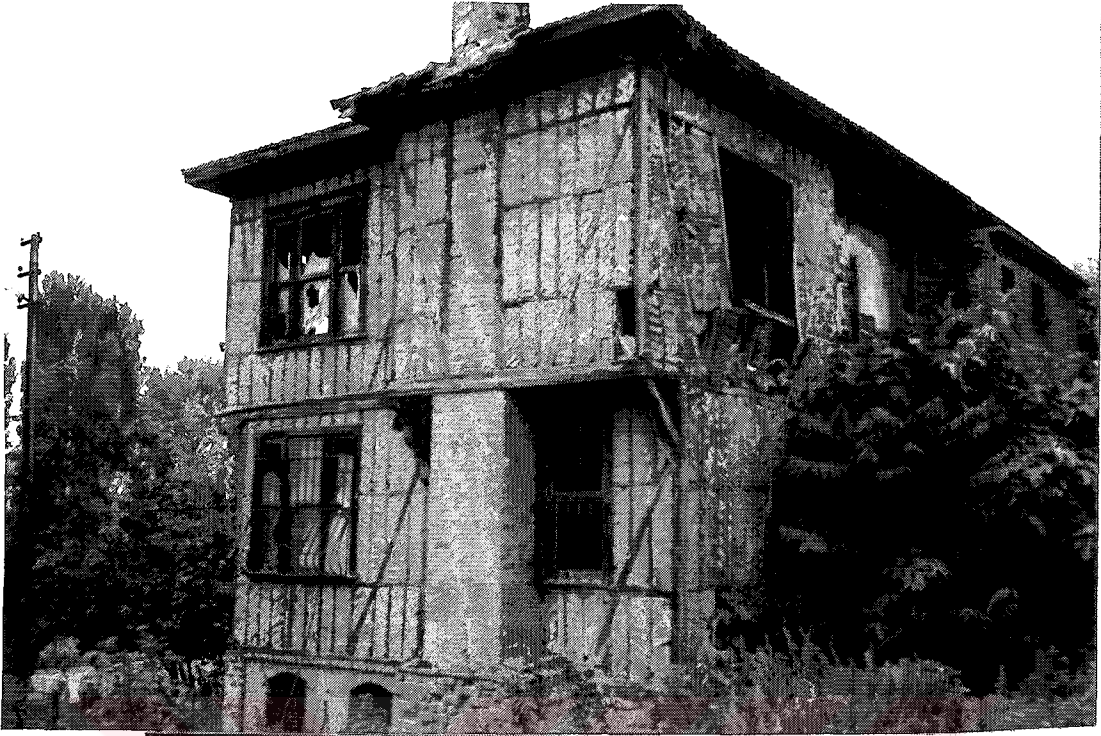
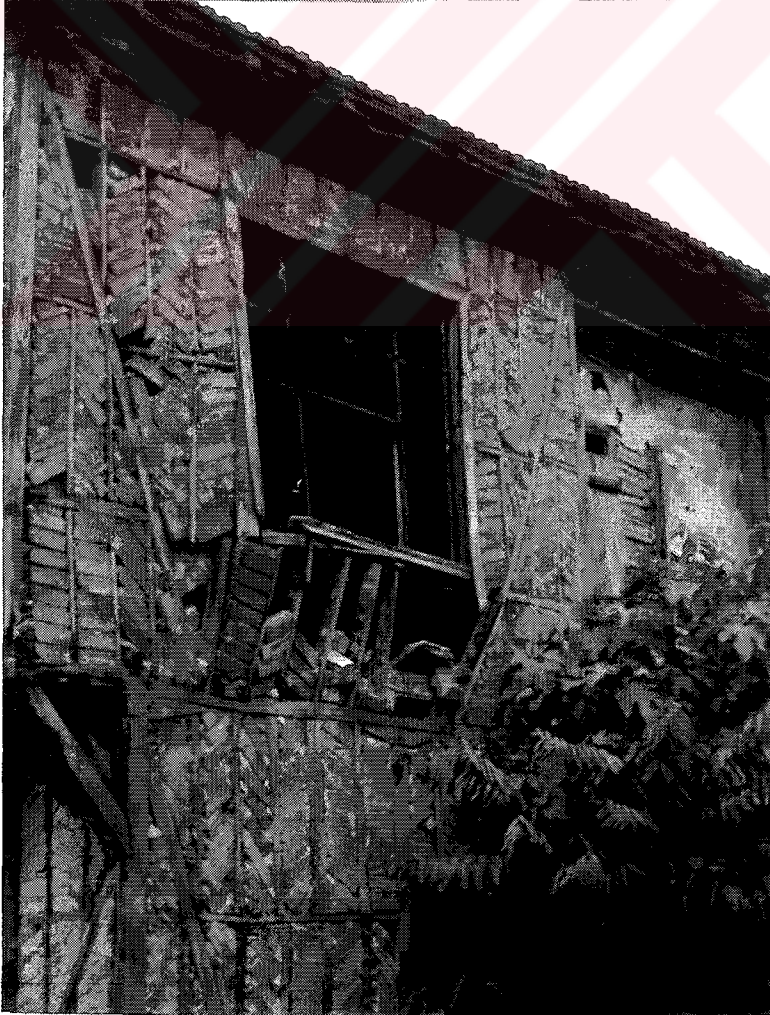
Şekil D.34 Gebze Tavşancıl, Ziya Sümer Caddesi, yapının birinci ve ikinci katlarında ahşap iskelette oynama ve dolguda dökülme

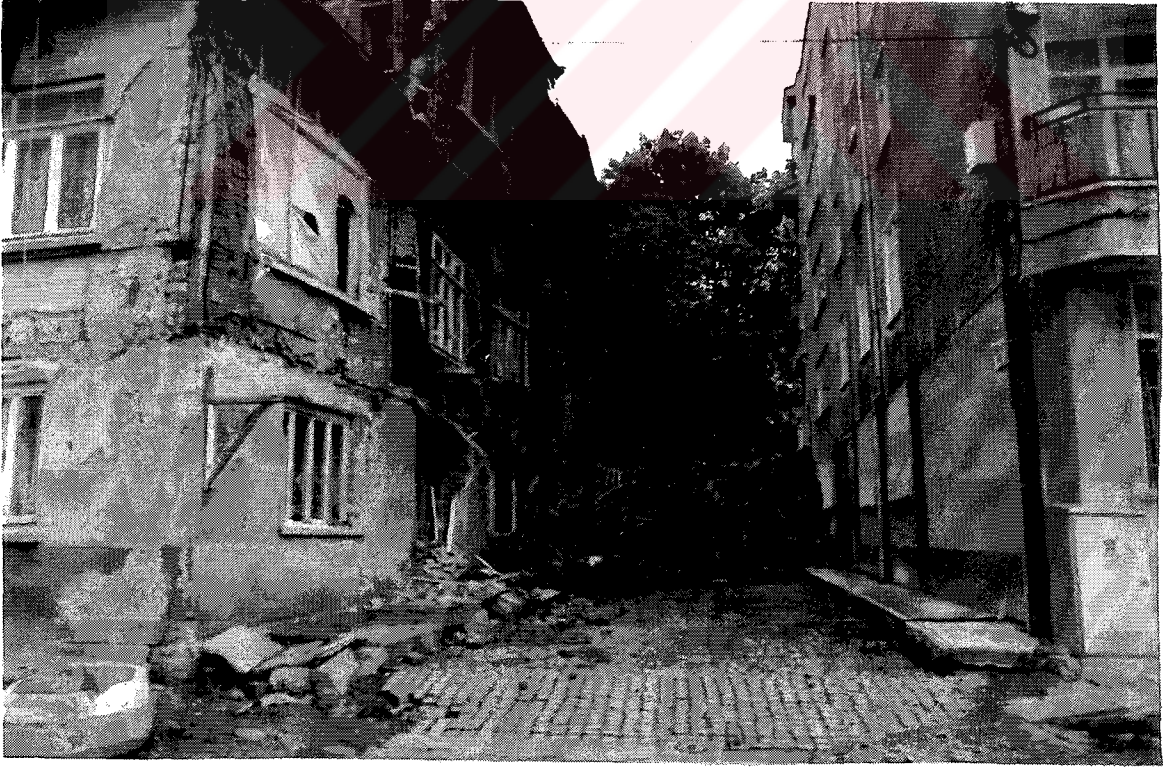
Şekil D.36 17 Ağustos 1999 Kocaeli depreminden etkilenen Gölcük Değirmendere’de tuğla dolgusu yıkılmış ve ahşap iskeleti hasarlı yakın tarihli bir yapı

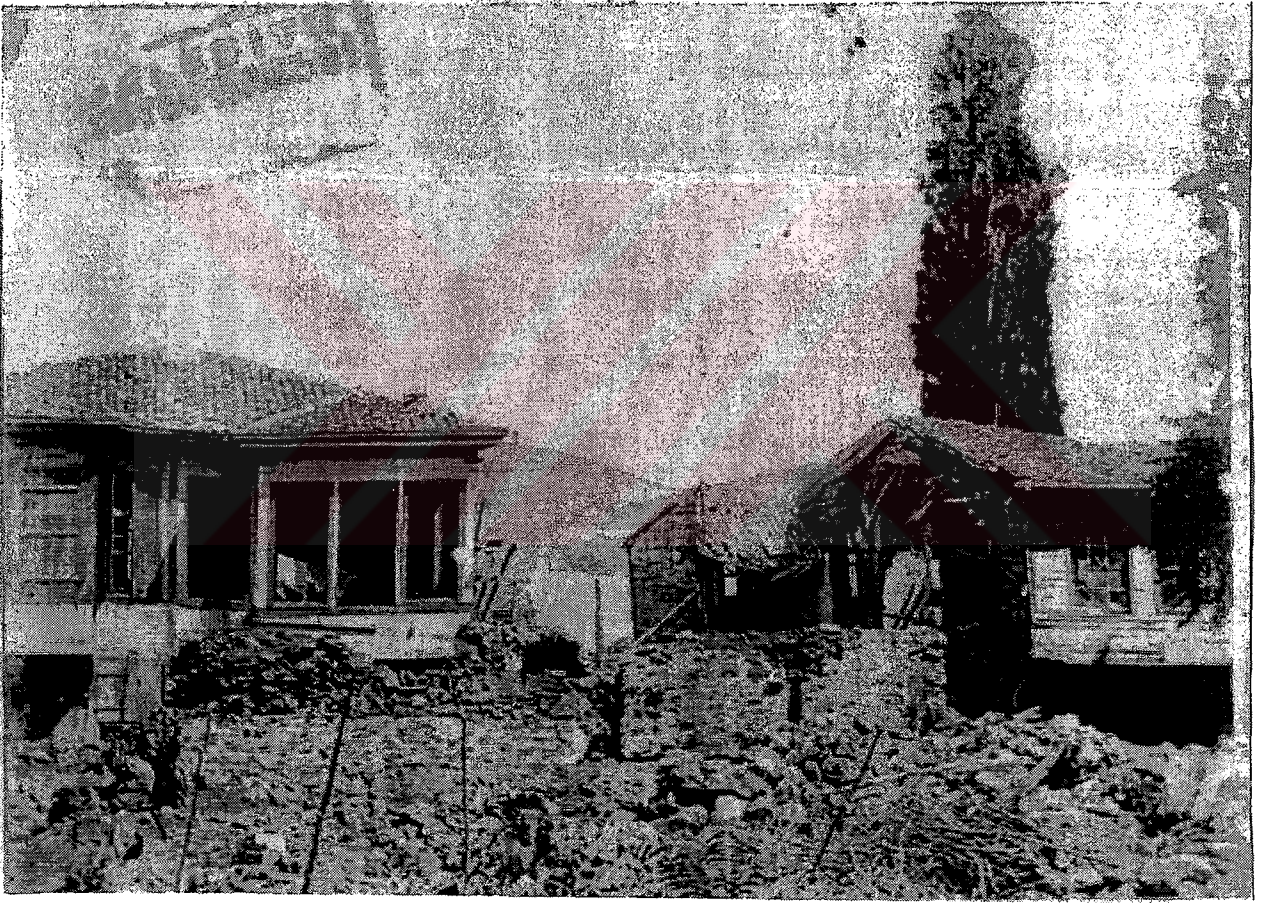
Şekil D.37 1894 Depremi, Burgazada, üst katı hasarlı bir ahşap iskeletli ev  
(İstanbul'da vuku bulan Büyük Hareket'i Arz'a Ait Albümler, Atatürk  
Kitaplığı, Nr. 184. 2/40 )

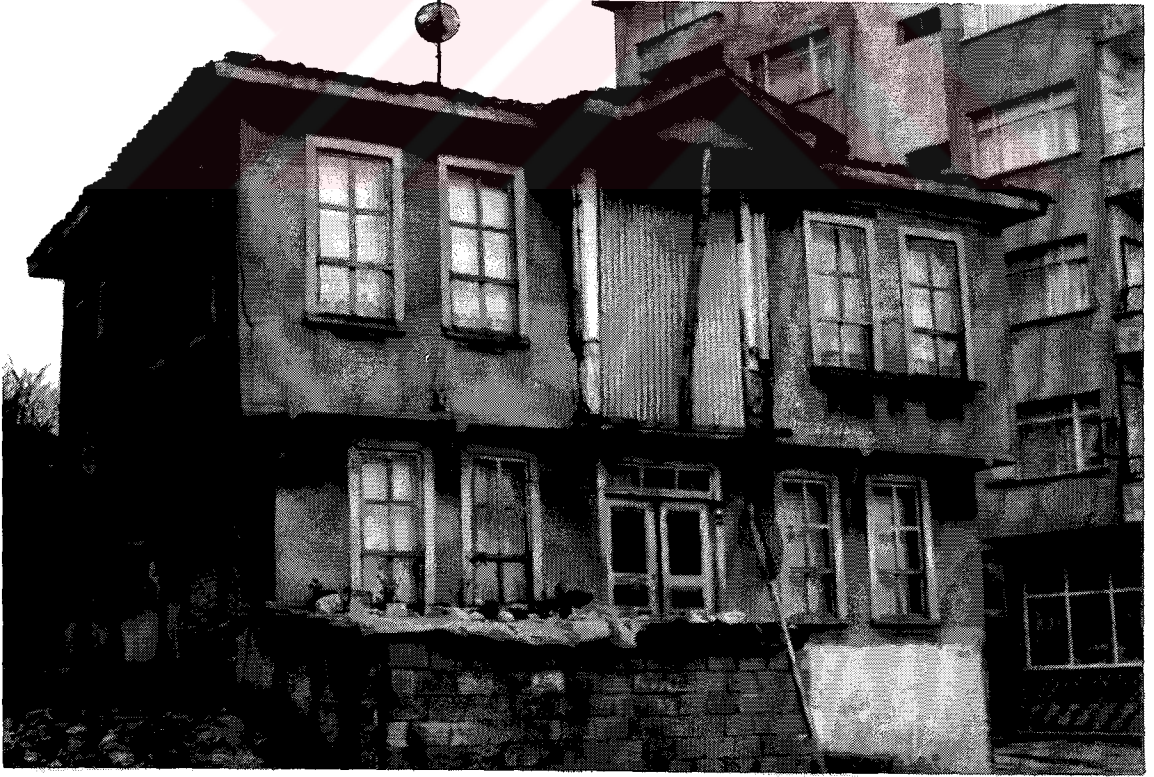
Şekil D.38 Karasu, 12 Kasım Düzce 1999 depreminde cumbası yıkılmış ev

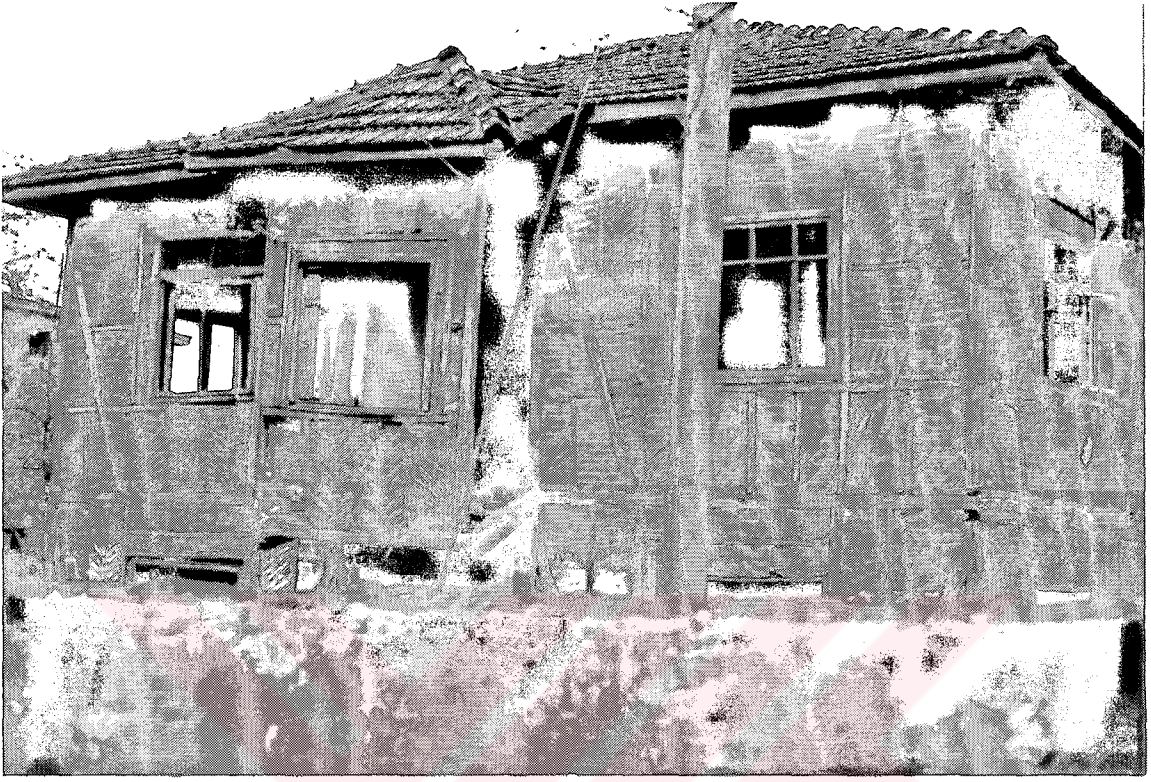
Şekil D.39 Tepetarla, 12 Kasım Düzce 1999 depreminde cumbası hasar almış ev

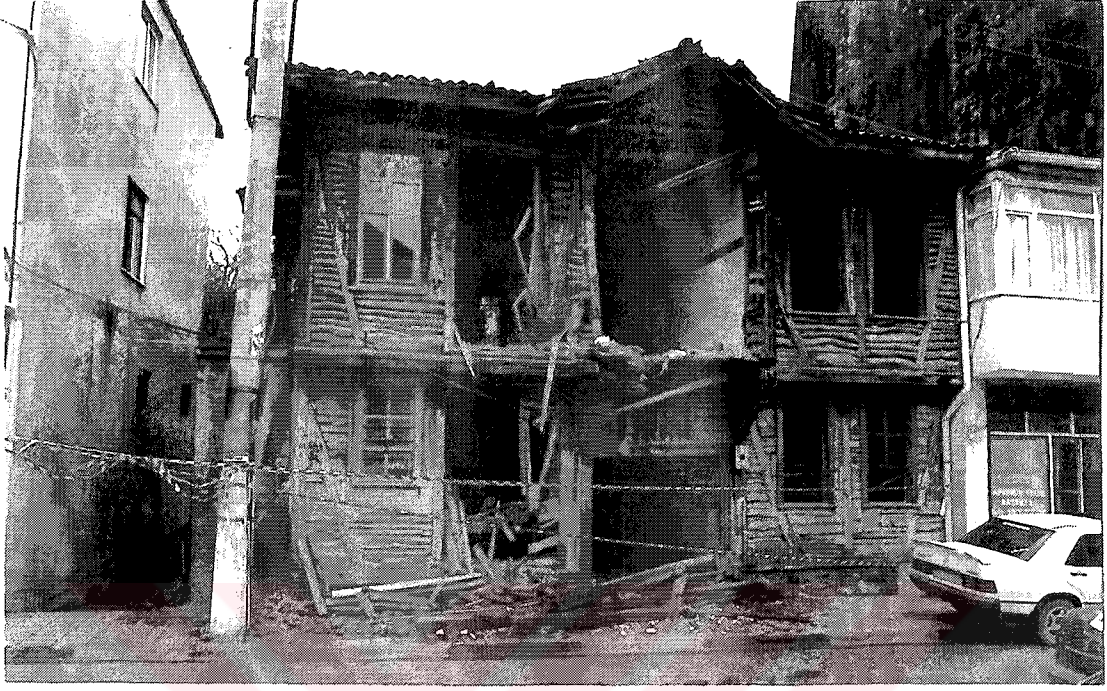
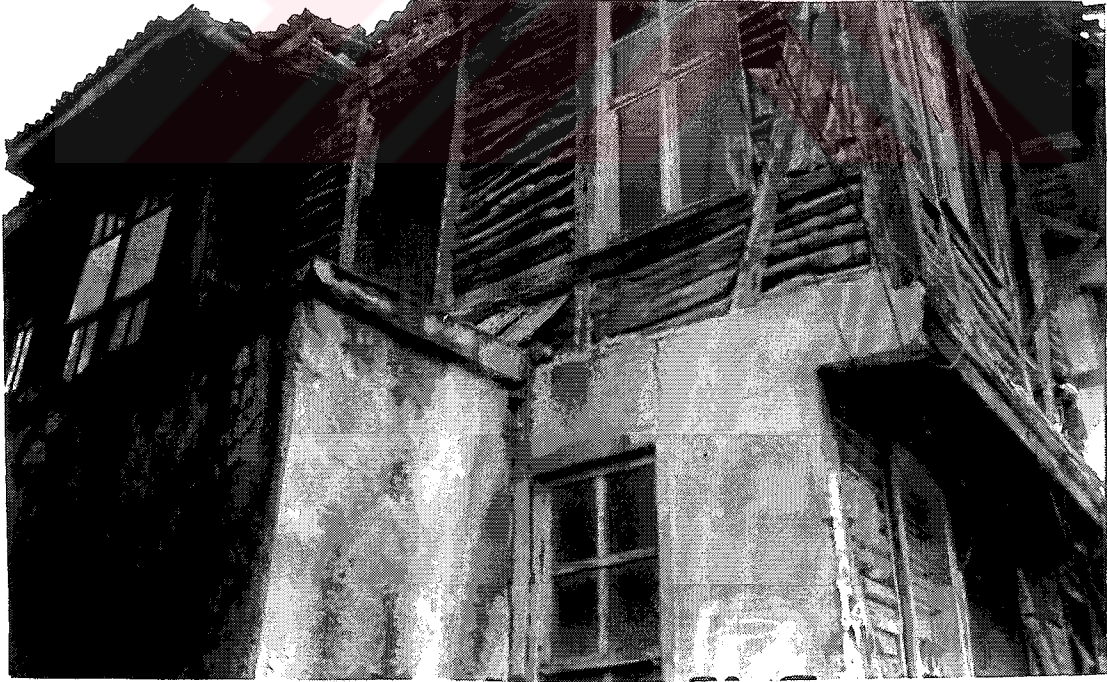
Sapanca, 13 pafta 31 ada 103 parsel

Şekil D.40 Sapanca, 17 Ağustos 1999 depreminde cumbası hasar almış ev  
KTBKTVKK Bursa Bölge Kurulu arşivi

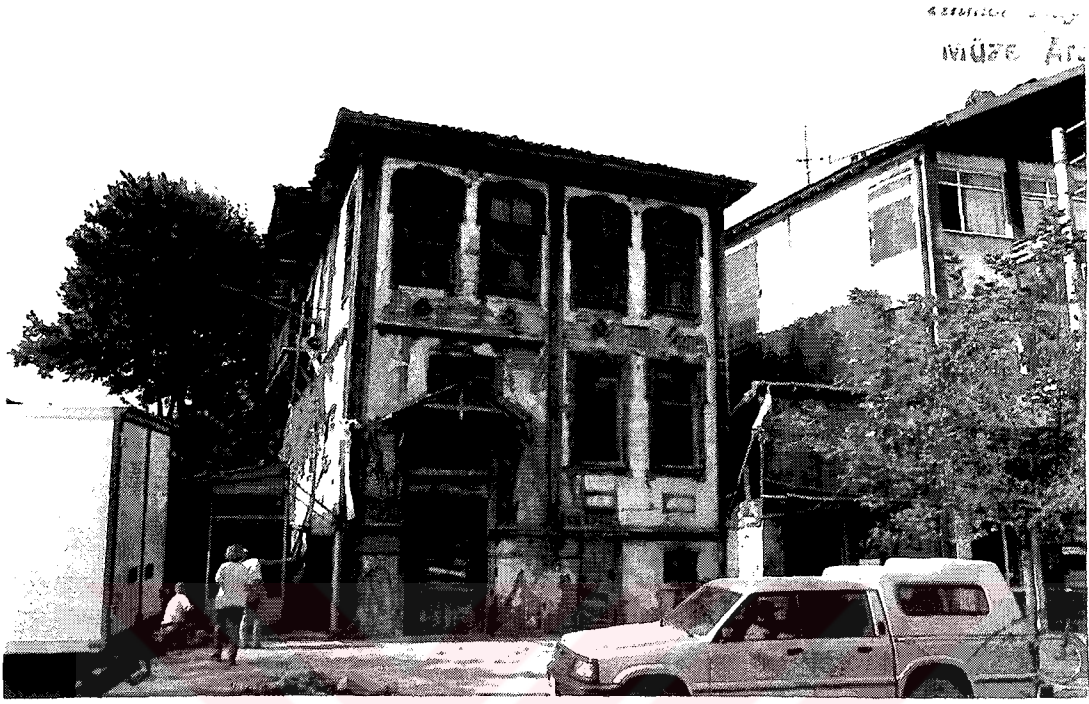
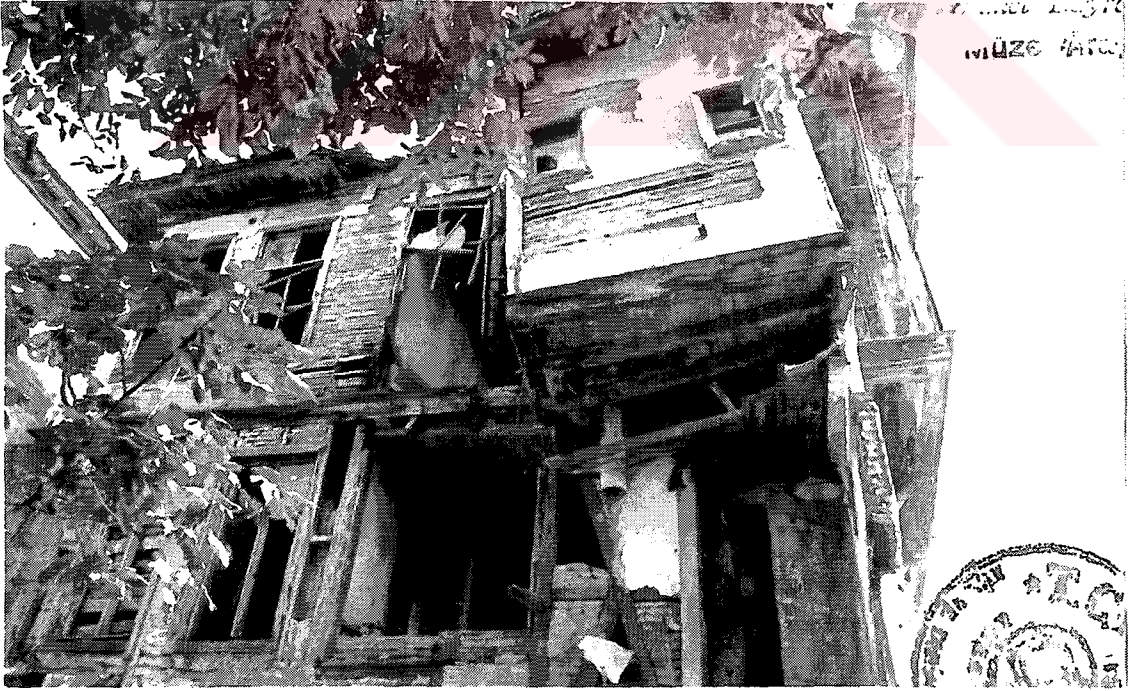
Şekil D.41 Adapazarı, yapının arka cephesindeki çıkmada oynama

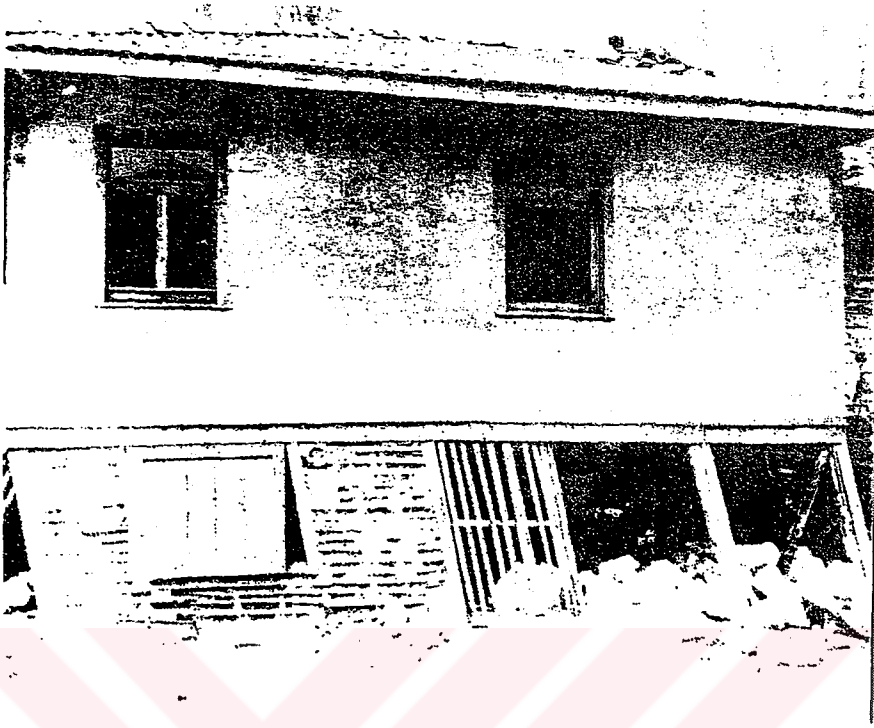
Şekil D.46 1970Gediz depremi, yumuşak kat nedeniyle yapının hasar alması (Yarar vd., 1970: 43 )

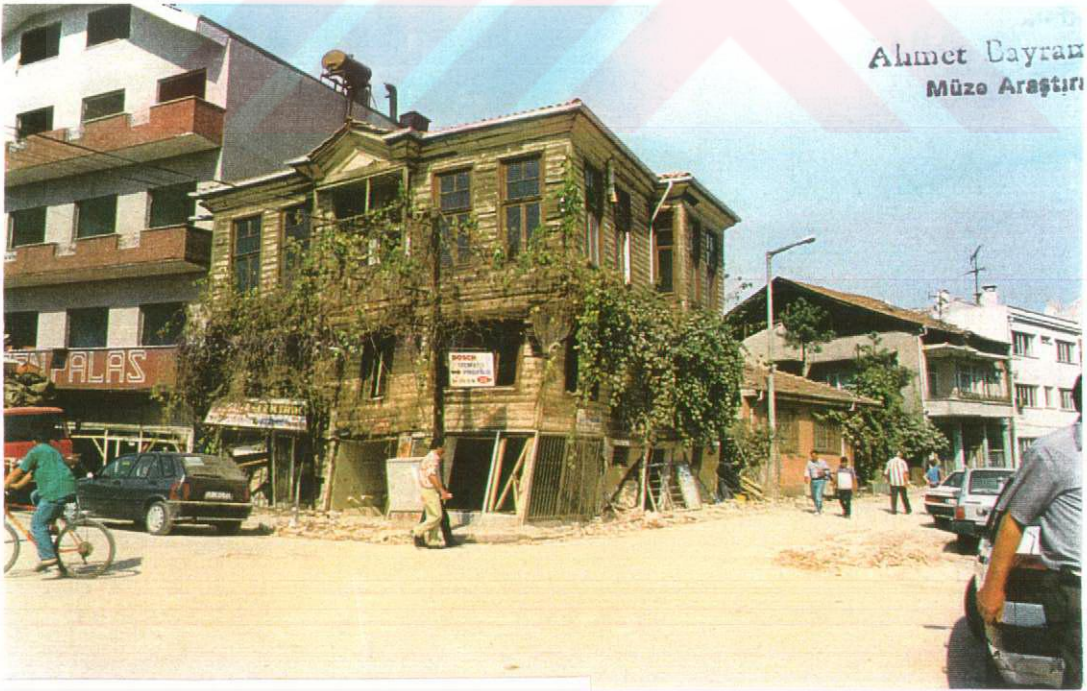
Şekil D.49 17 Ağustos 1999 Kocaeli depremi, Adapazarı Kuzu Sokak No. 1  
“yumuşak kat” hasarı ( KTBKTVK Bursa Bölge Kurulu arşivi )

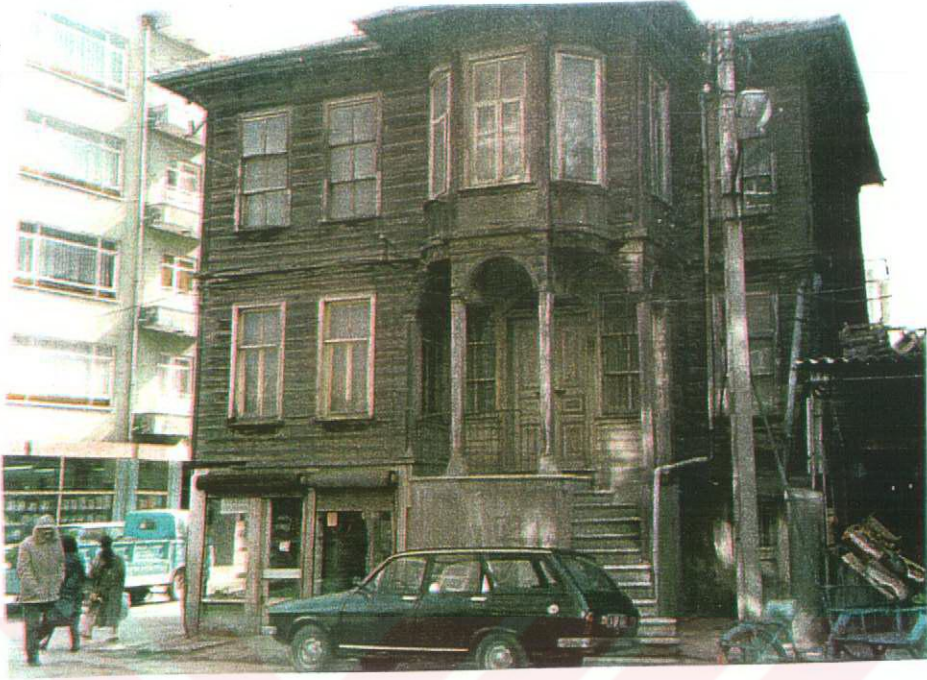
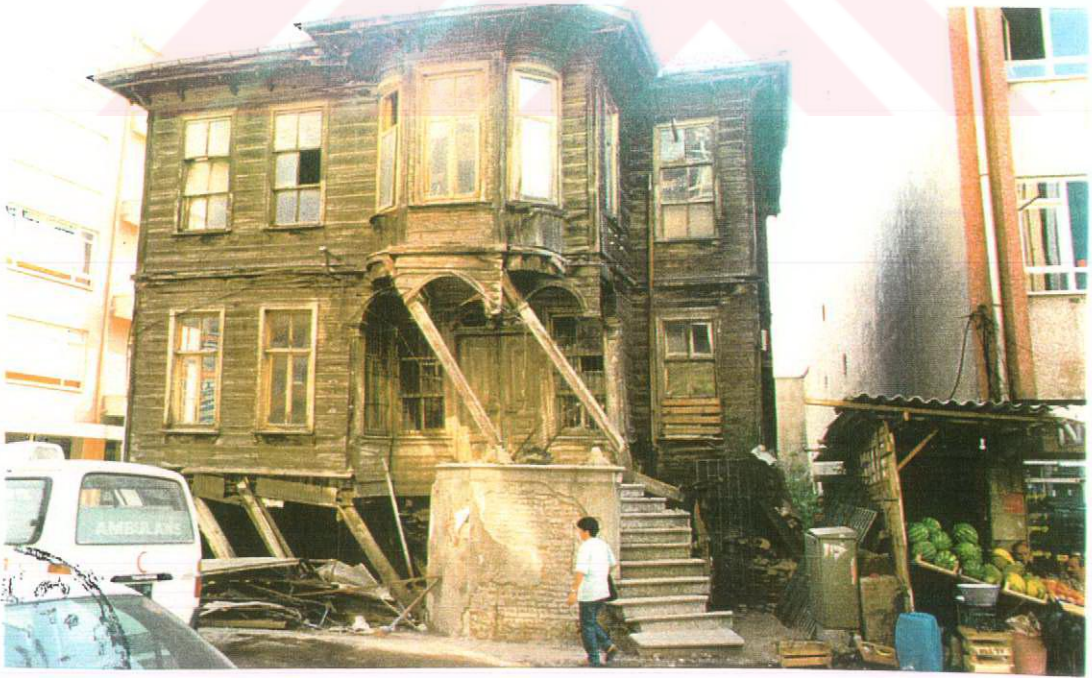
Şekil D.50 Adapazarı Kavaklar Caddesi No. 52 “yumuşak kat” hasarı ( KTBKTVK  
Bursa Bölge Kurulu arşivi )

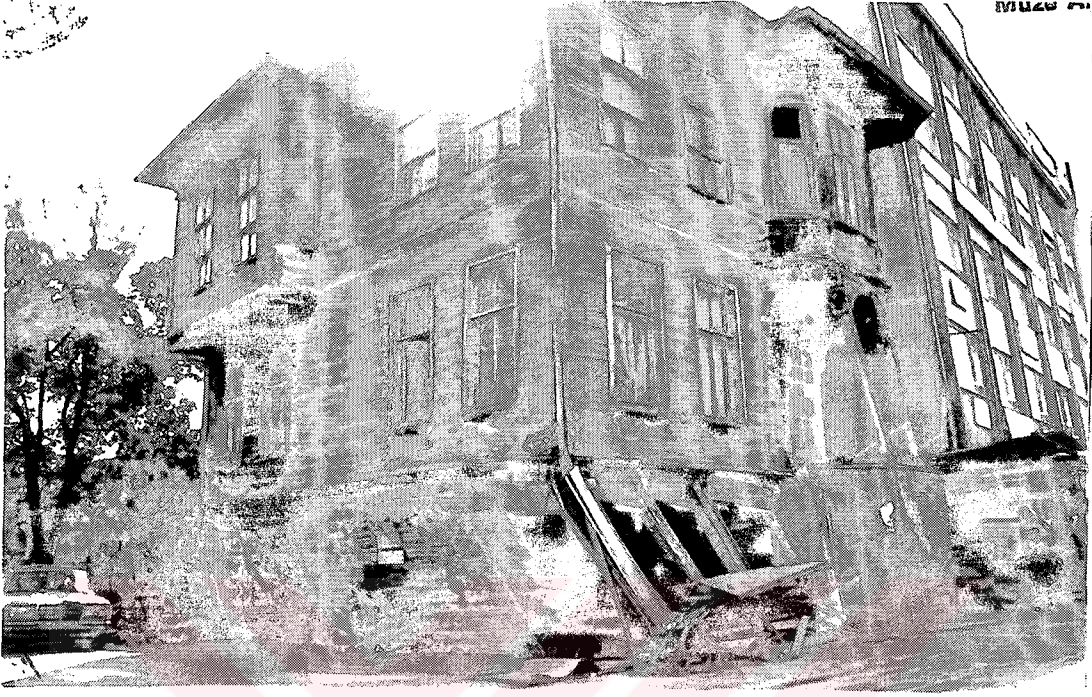
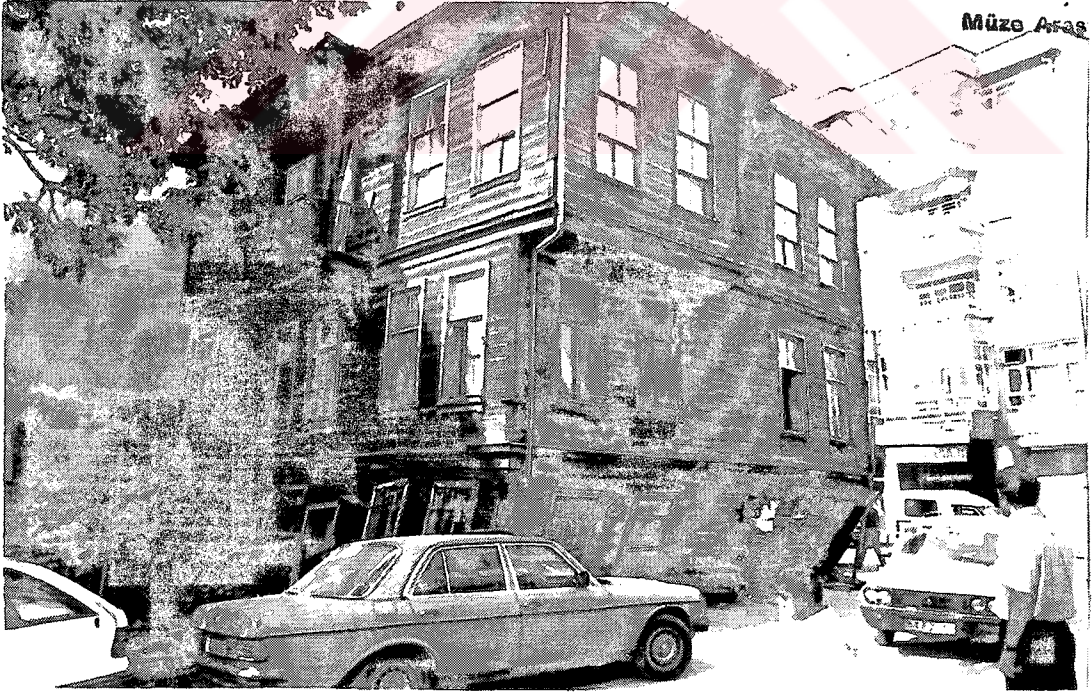
Şekil D.51 Adapazarı Kavaklar Caddesi No. 52 “yumuşak kat” hasarı ( KTBKTVK  
Bursa Bölge Kurulu arşivi )

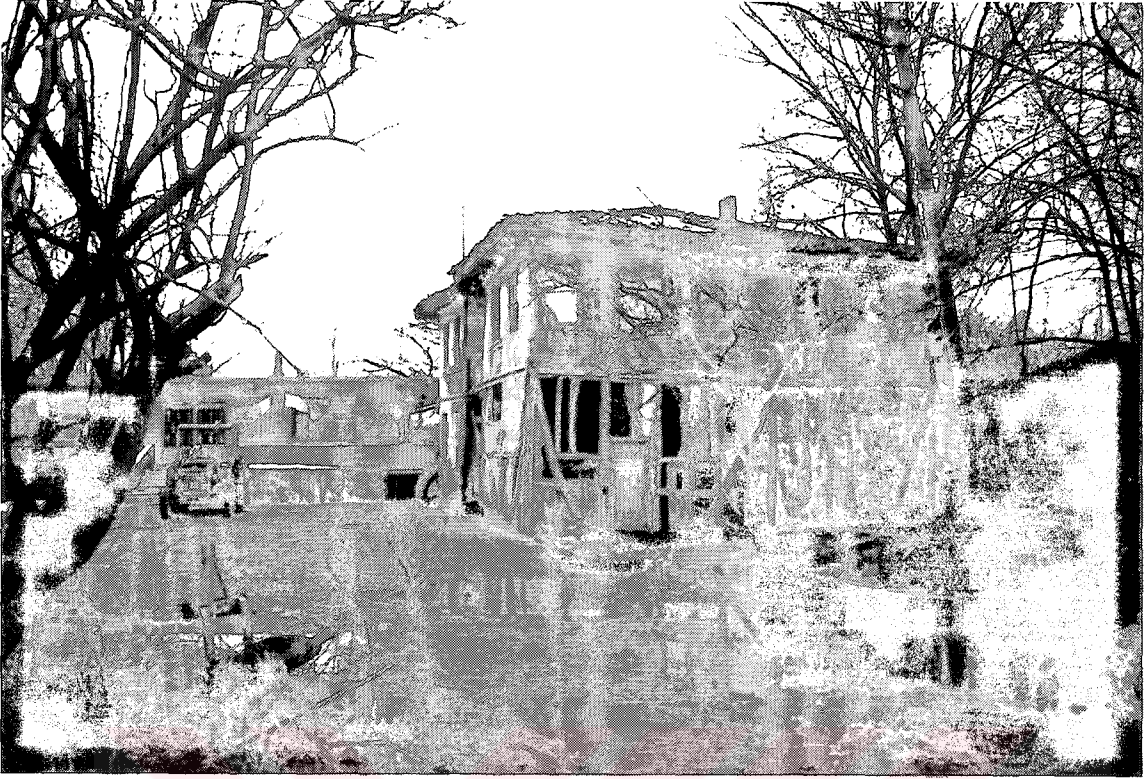
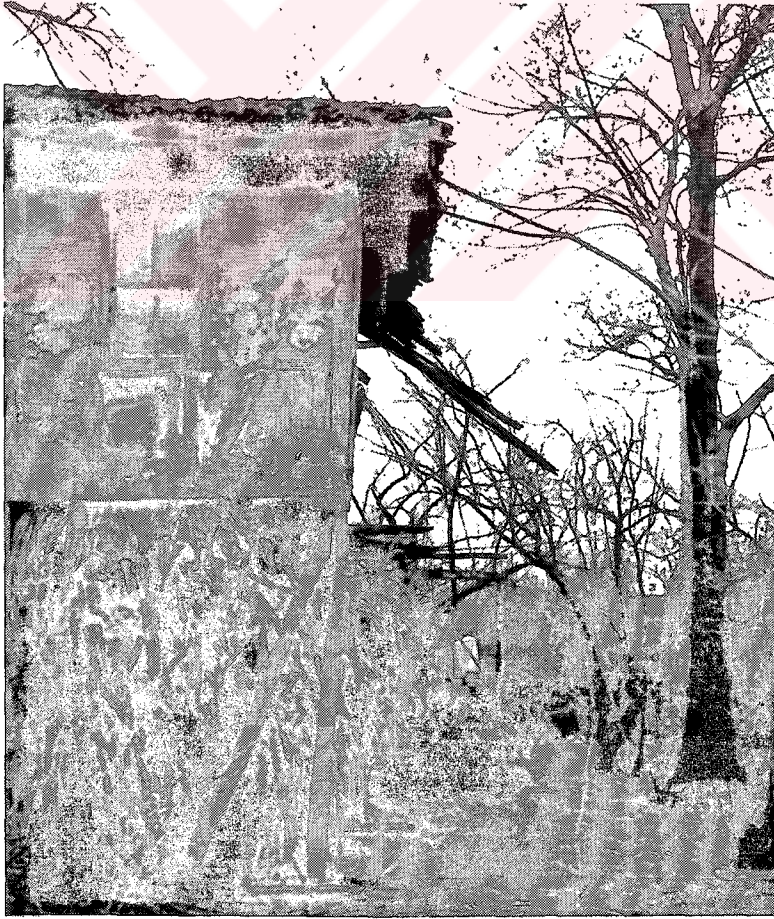
Şekil D.52 17 Ağustos 1999 Kocaeli depremi, Adapazarı, Büyükesence Köyü  
ahşap karkas yapıda “yumuşak kat” hasarı

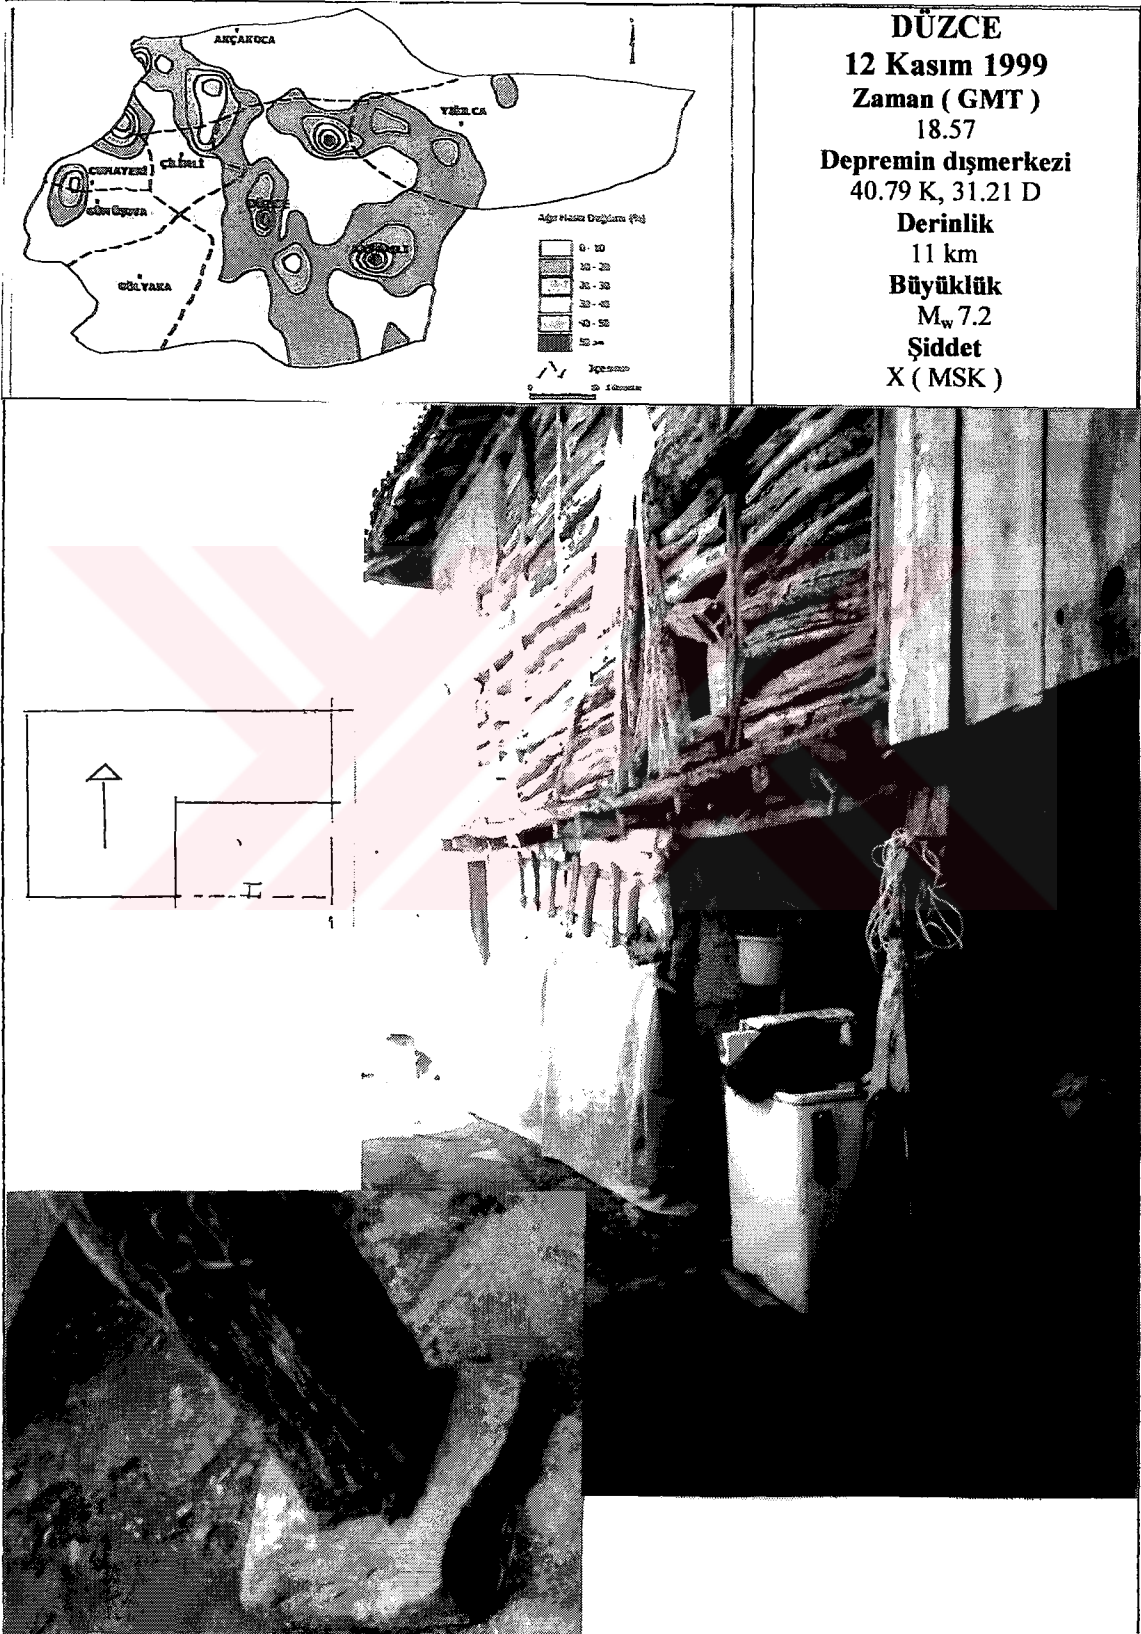
**Şekil D.53 12 Kasım 1999 Düzce depremi, Düzce Konuralp Hürriyet Caddesi No. 60 ahşap karkas yapıda “yumuşak kat” hasarı**
