**GELENEKSEL AHŞAP KARKAS YAPILARIN  
DEPREM DAVRANIŞLARI**

**DOKTORA TEZİ**

**Y. Mim. Dilek ( Sarı ) AKSOY**

**ARALIK 2003**

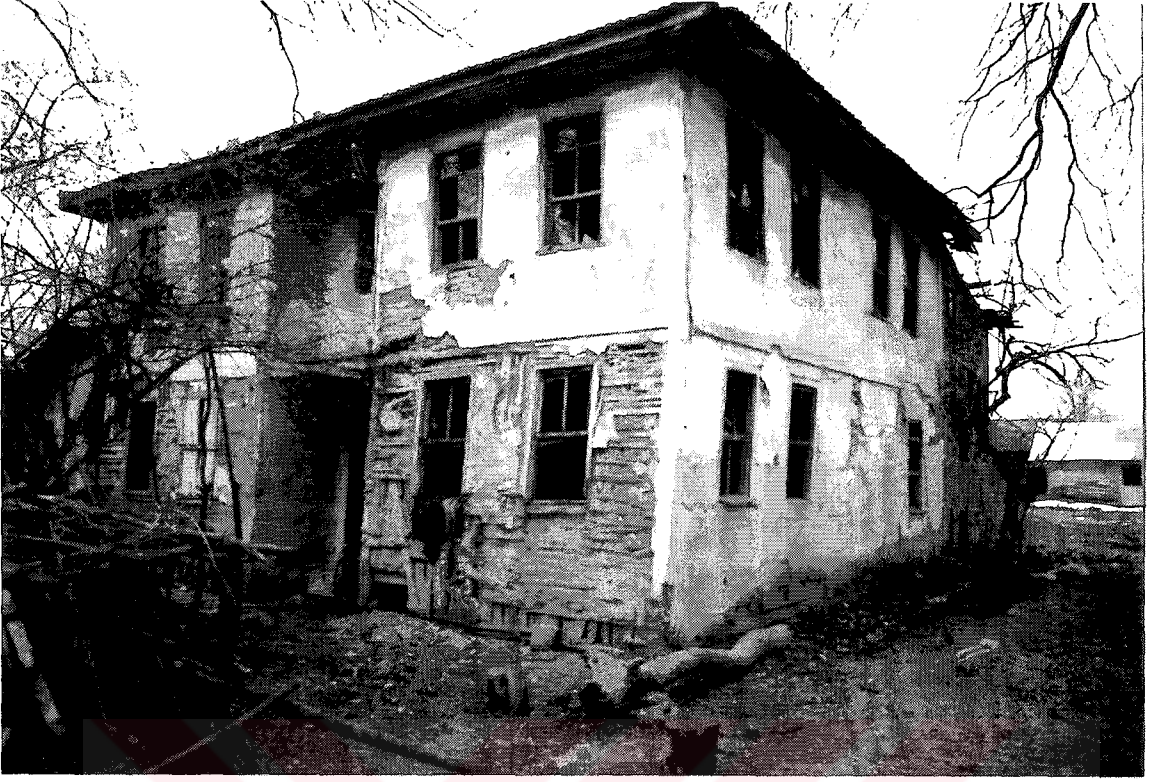
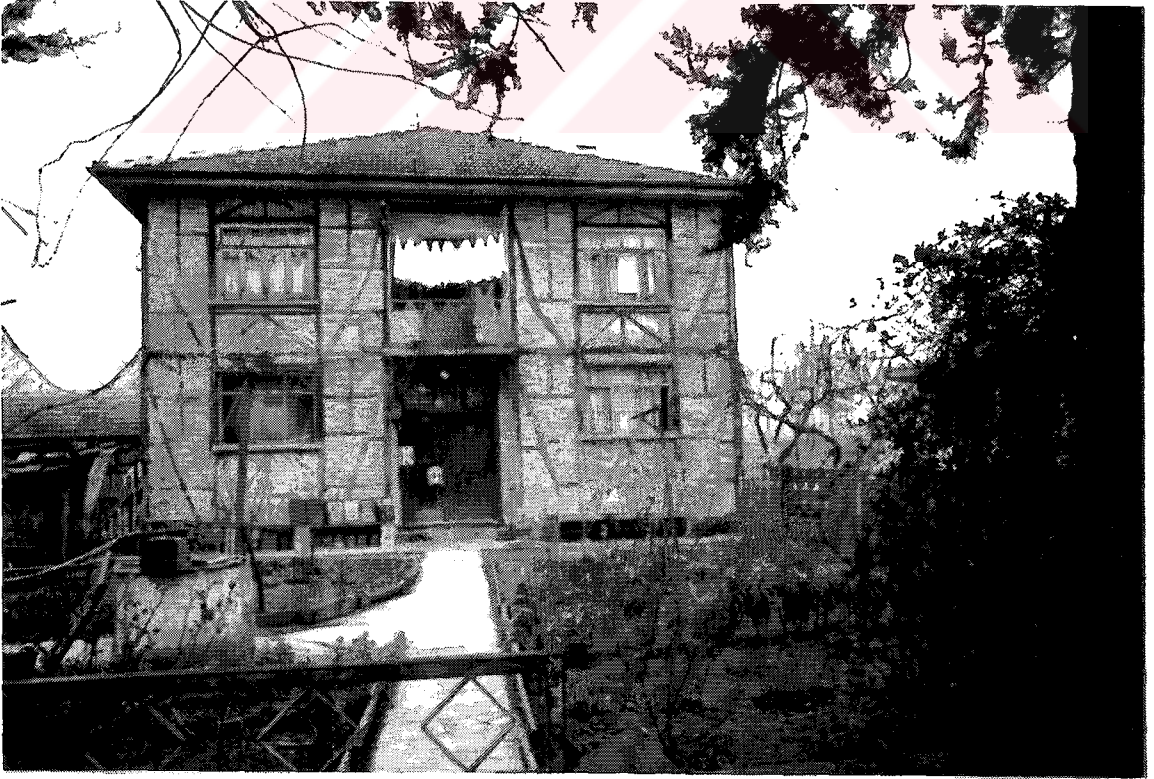
Şekil D.54 17 Ağustos 1999 Kocaeli depremi, Adapazarı, Büyükesence Köyü  
ahşap karkas yapıda yanal ötelenme ve hasarsız ahşap iskeletli yapı

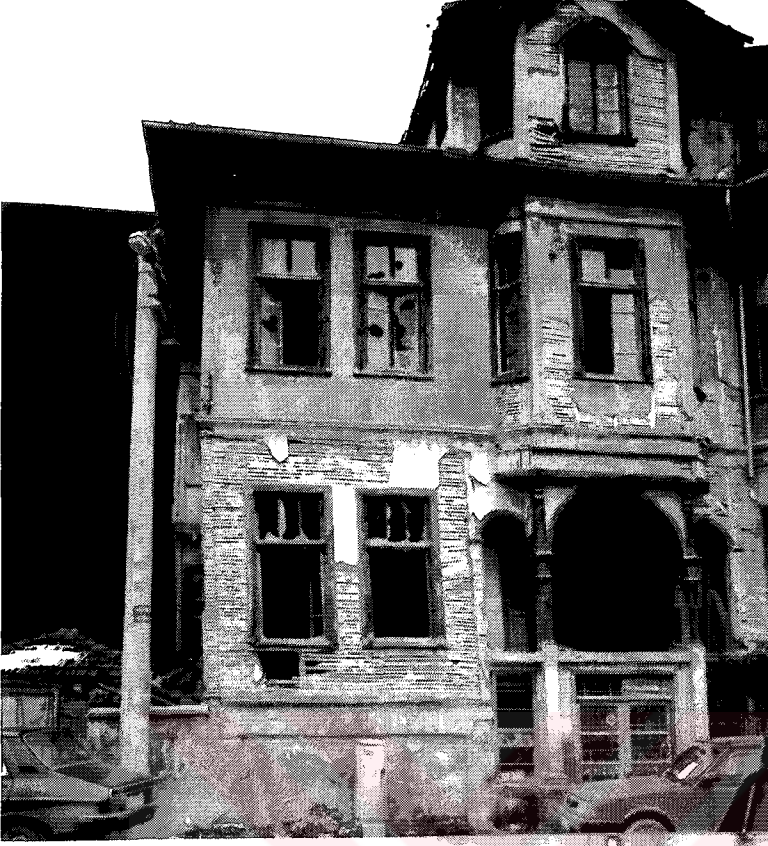
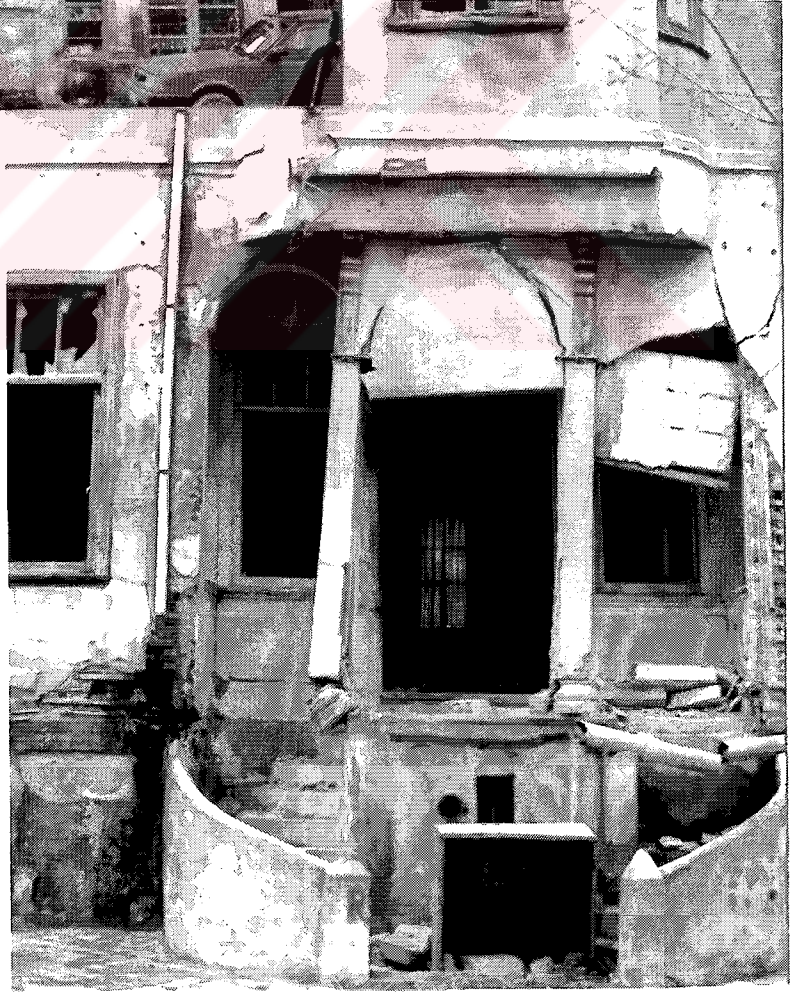
Şekil D.55 17 Ağustos 1999 Kocaeli depremi, Adapazarı, Turan Caddesi No.1  
ahşap karkas yapıda yanıl ötelenme

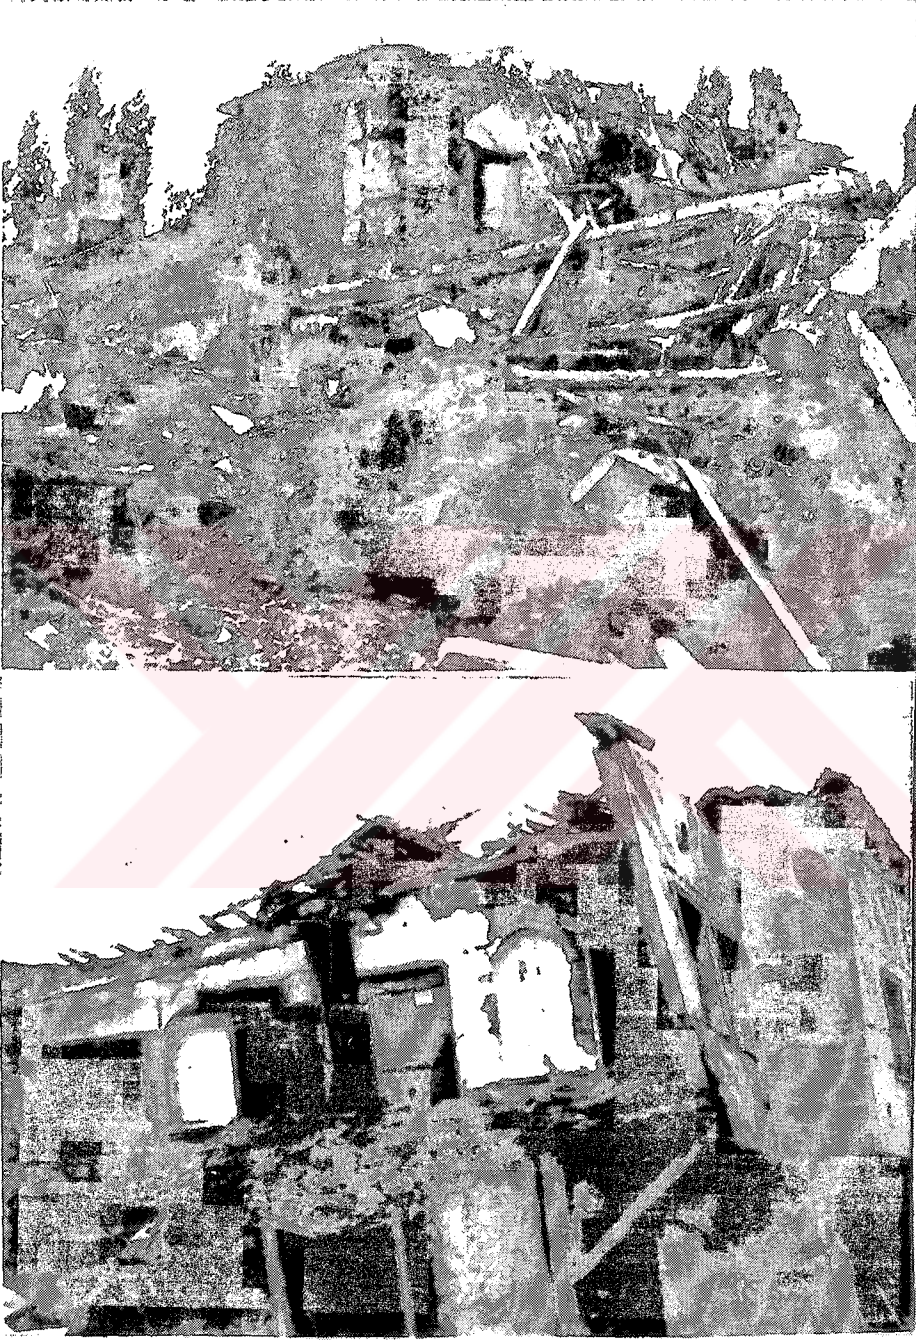
Şekil D.59 1971 Burdur depremi, Yarköy, ahşap iskelette yuvarlak kesitli elemanların kullanıldığı yapılarda deprem hasarı (Tercan, 1971: 25 )

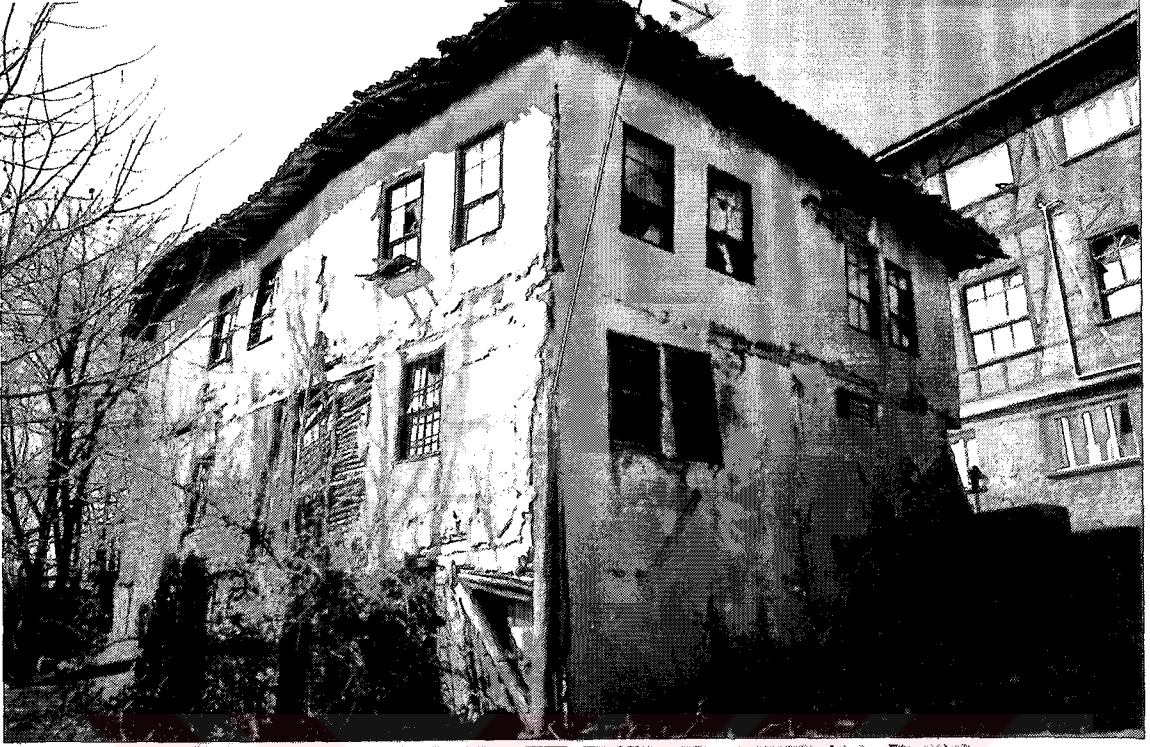
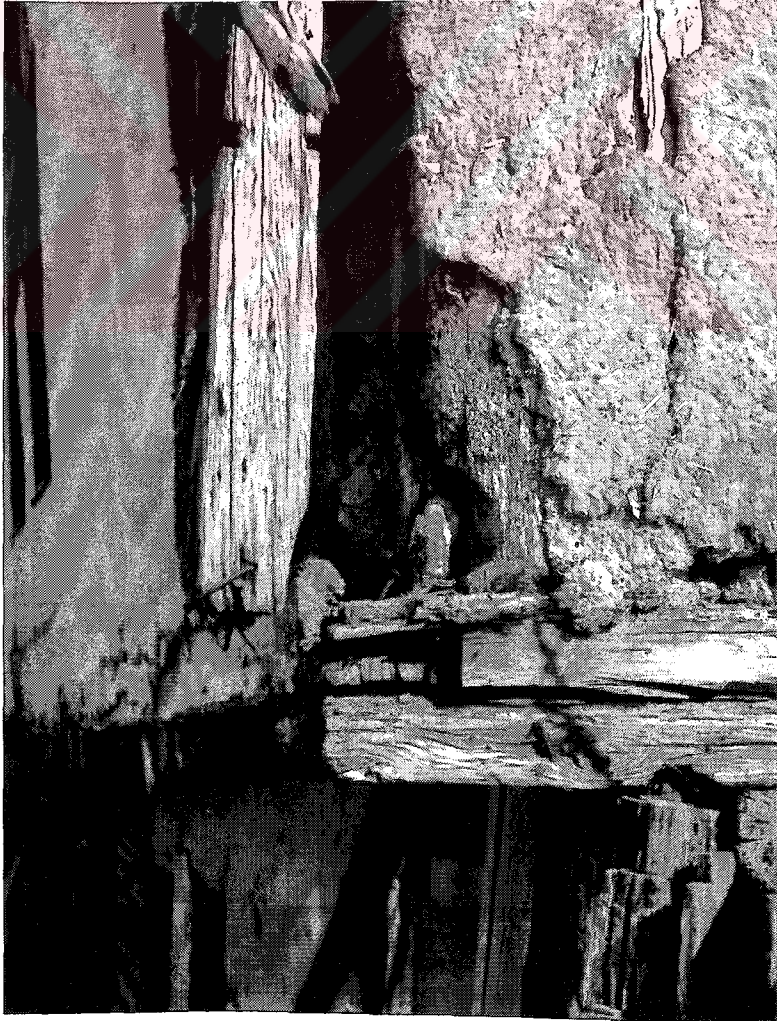
Şekil D.60 12 Kasım 1999 Düzce depremi, Düzce Konuralp, ahşabın niteliklerini kaybetmesi nedeniyle bağlantının kopması

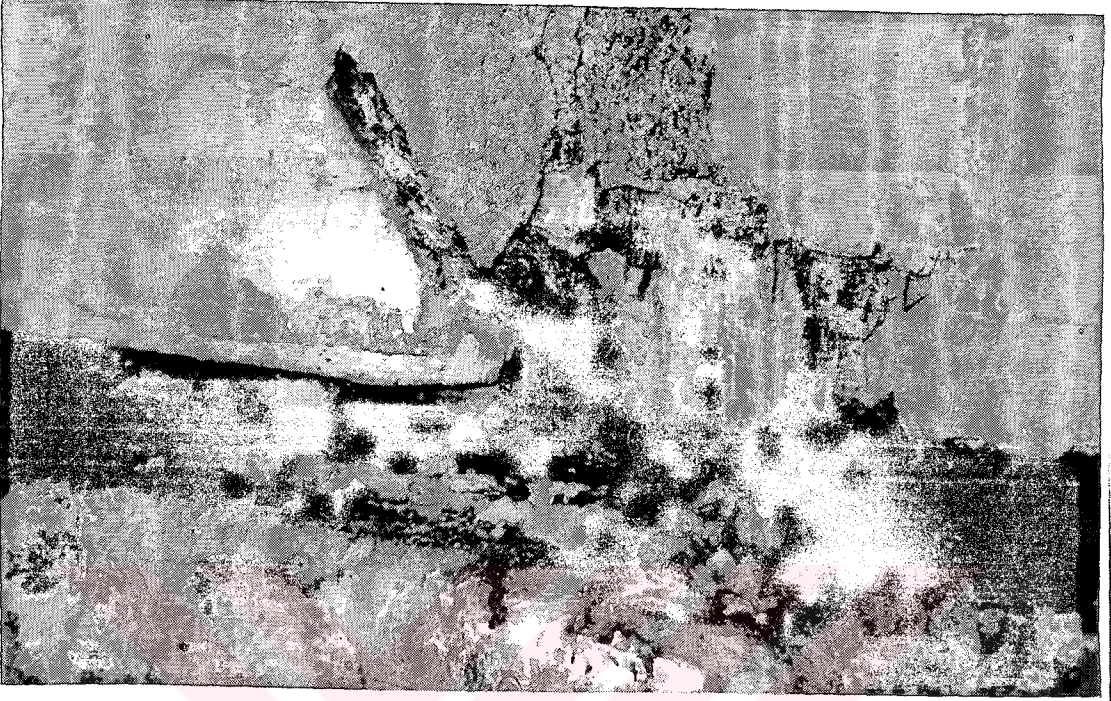
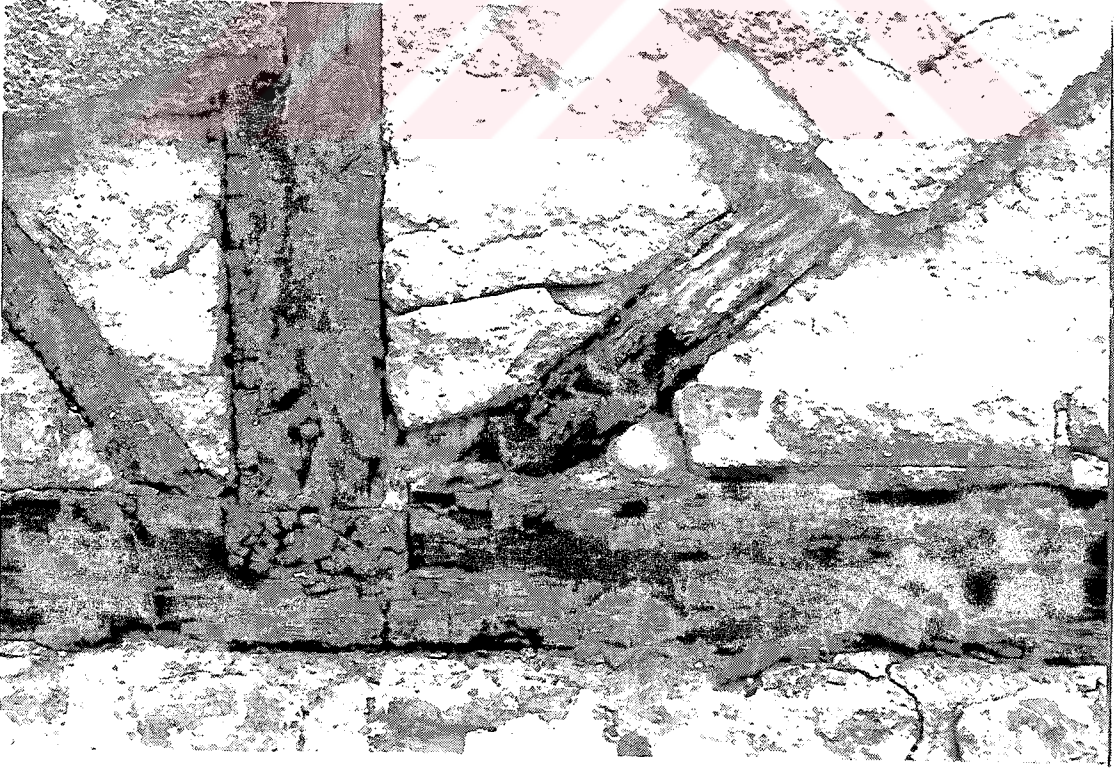
Şekil D.62 Adapazarı, ahşap iskelet arası tuğla dolgu olan bir yapıda ahşap elemanların rutubet nedeniyle bozulması ( 17 Ağustos 1999 depreminde hasar almış yakın tarihli bir yapıdan alınmıştır )

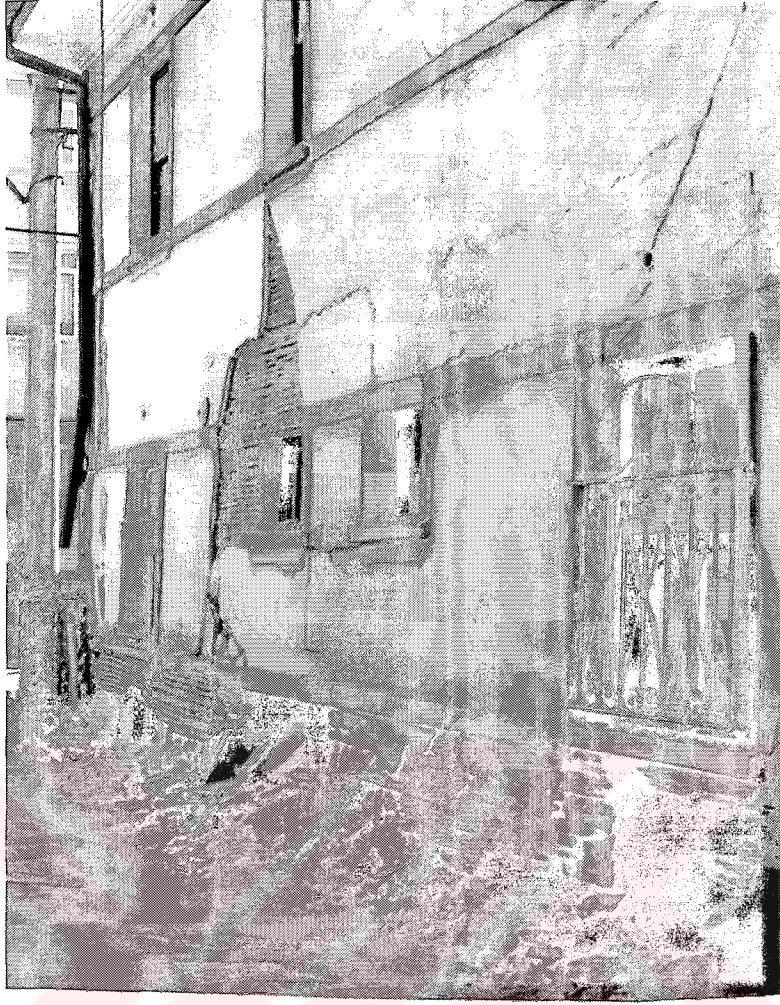
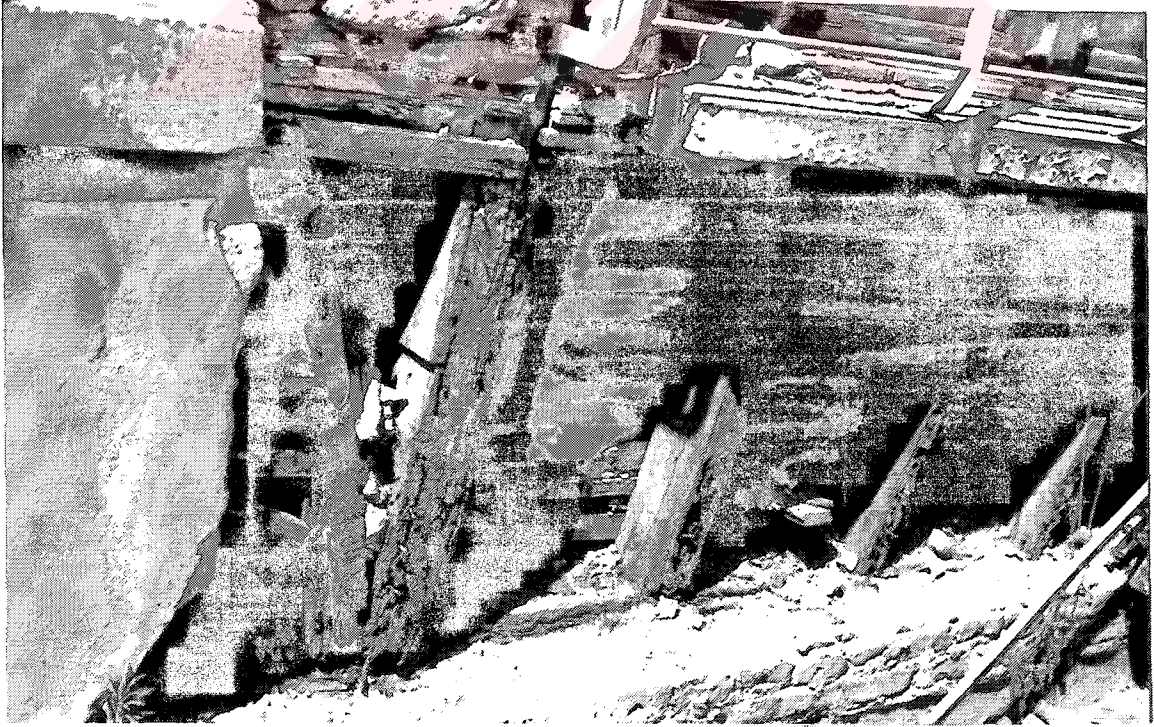
Şekil D.63 Adapazarı, bağdadi tekniği ile yapılmış bir yapıda ahşap elemanların bozulması ( yapı 17 Ağustos 1999 depreminde hasar almıştır )

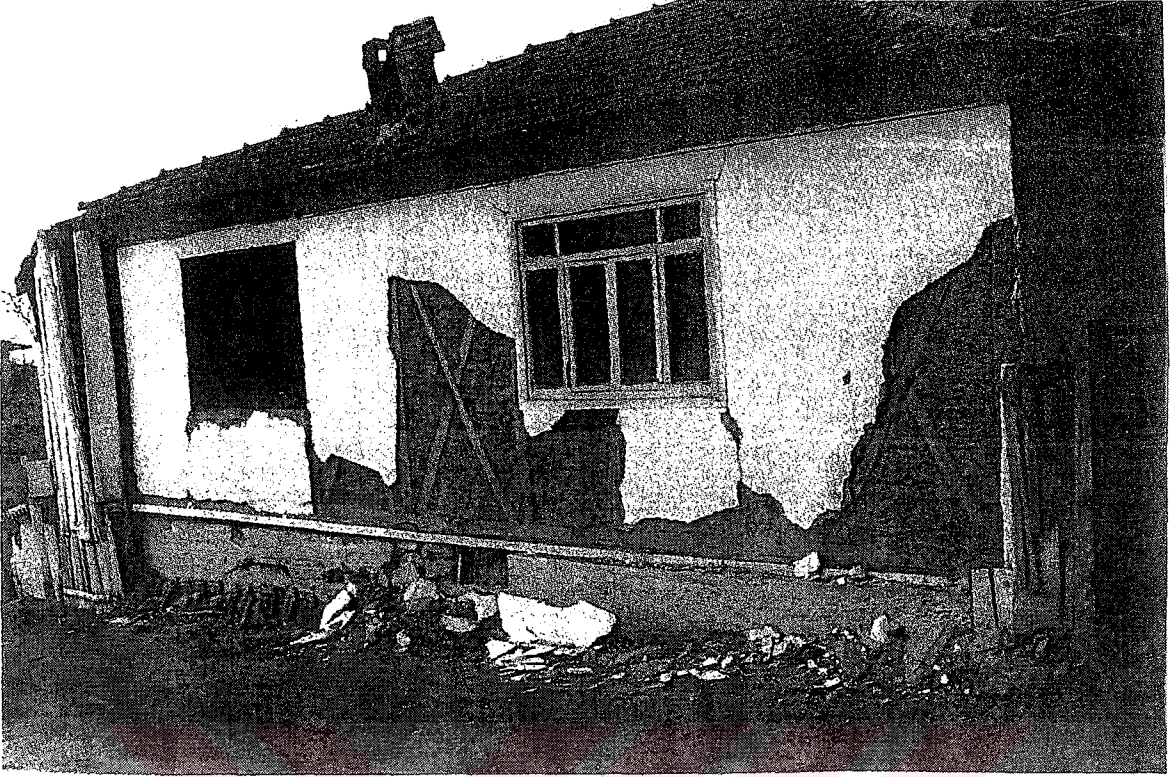
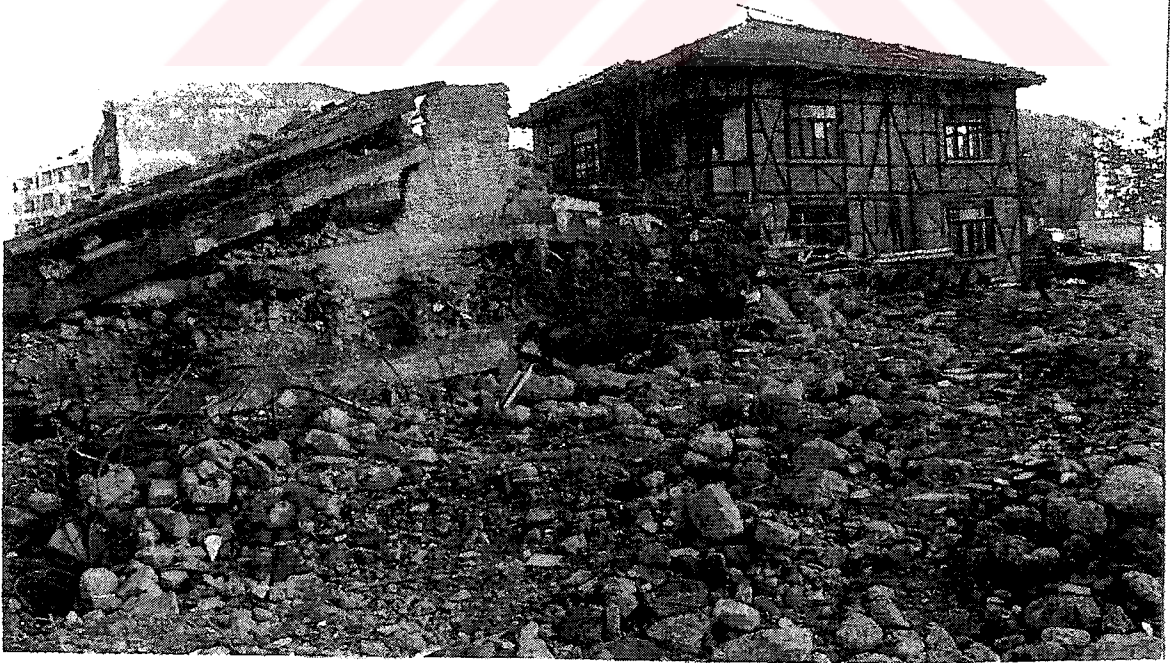
Şekil D.64 Düzce Konuralp, sıva hasarı ve depremi hasarsız atlatan yakın tarihli bir yapı ( Tobriner, 2000: 42 )

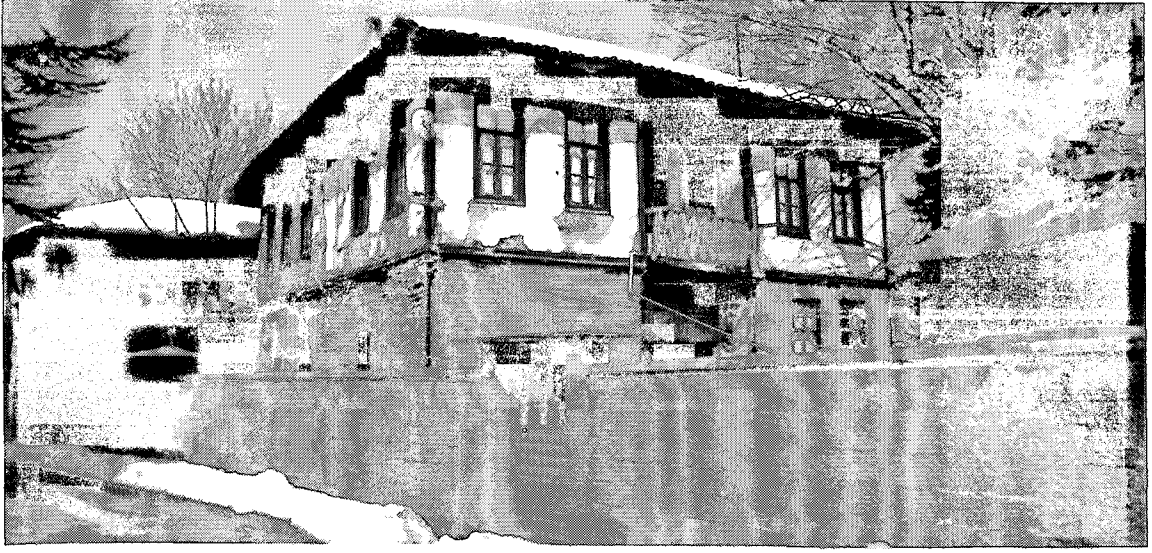
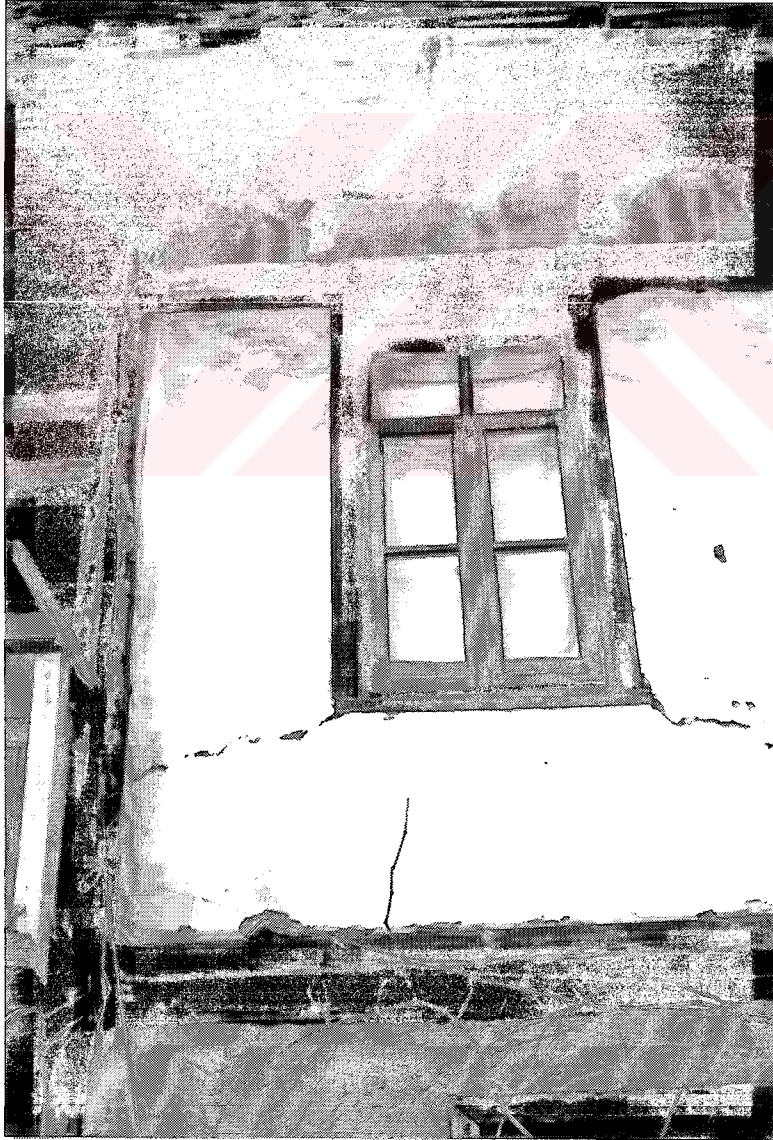
Şekil D.65 Hendek, sıva çatlağı

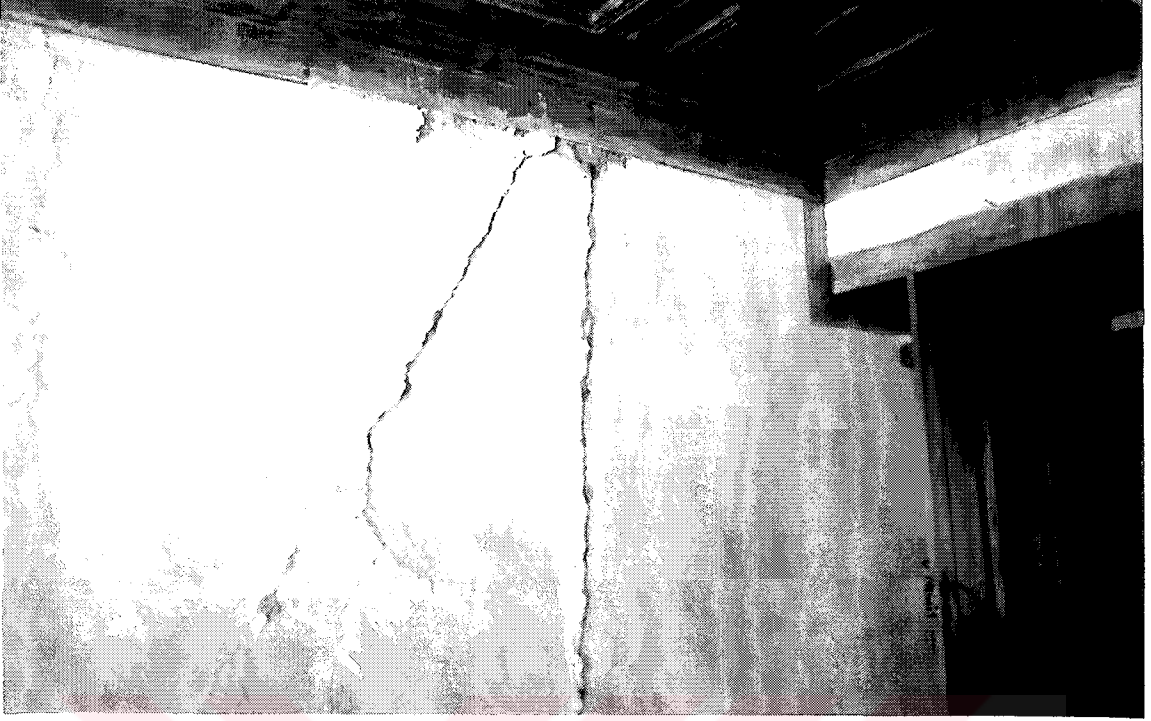
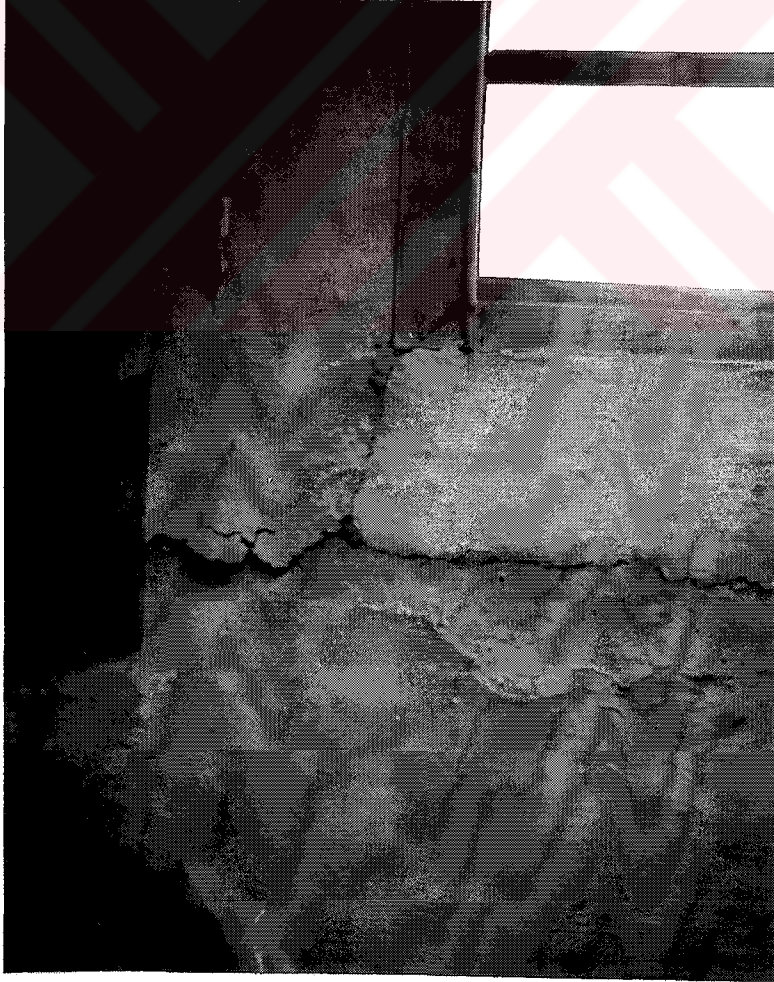
Şekil D.66 Hendek, iç mekanda sıva çatlağı

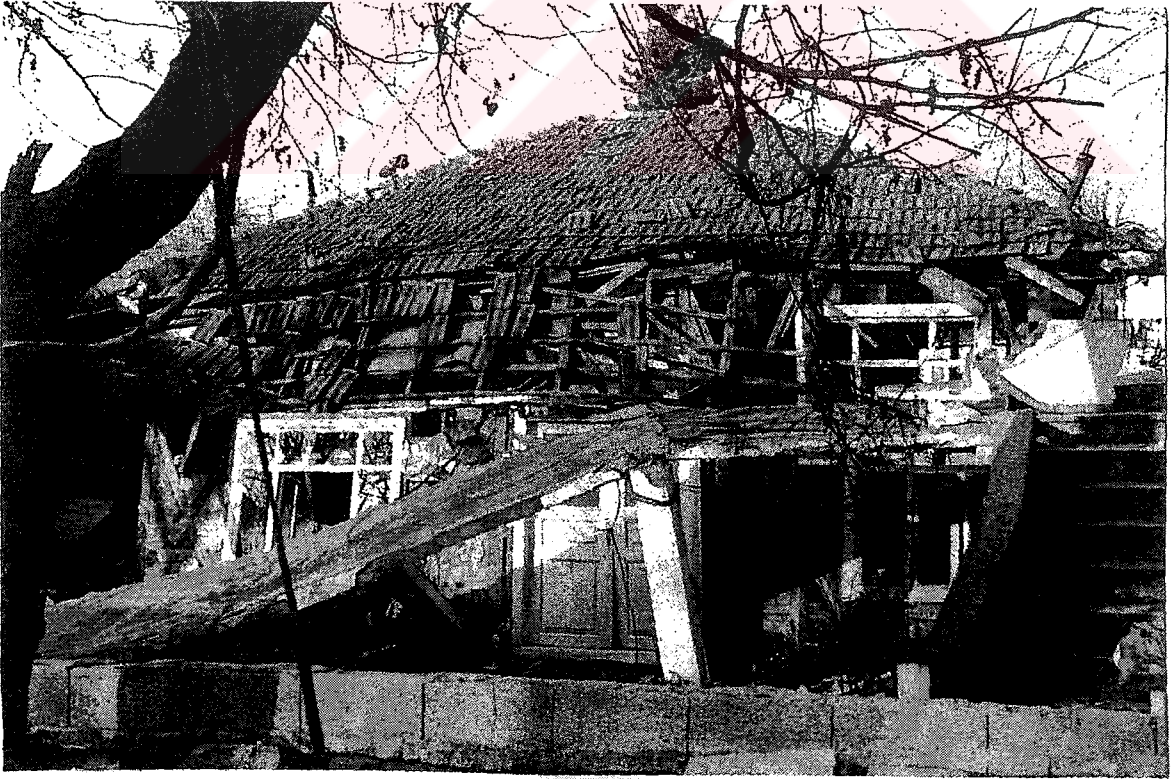
Şekil D.73 Düzce Kaynaşlı, 12 Kasım 1999 depreminde çatı hasarı ( Tobriner, 2000: 41 )

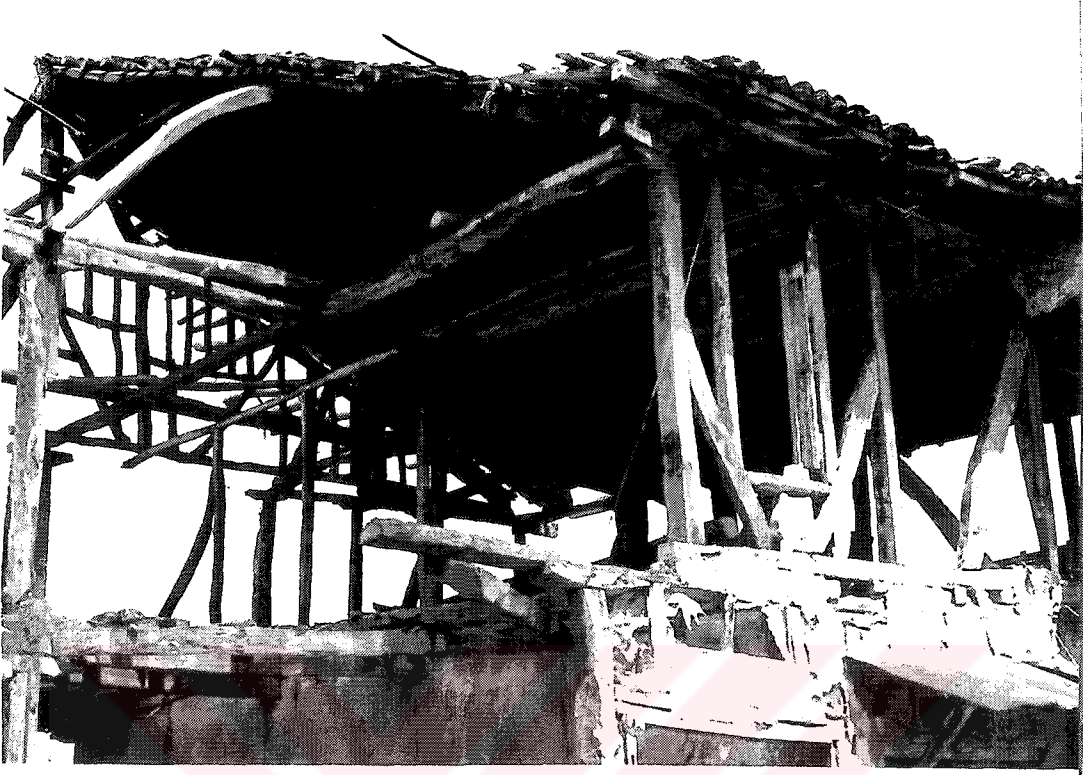
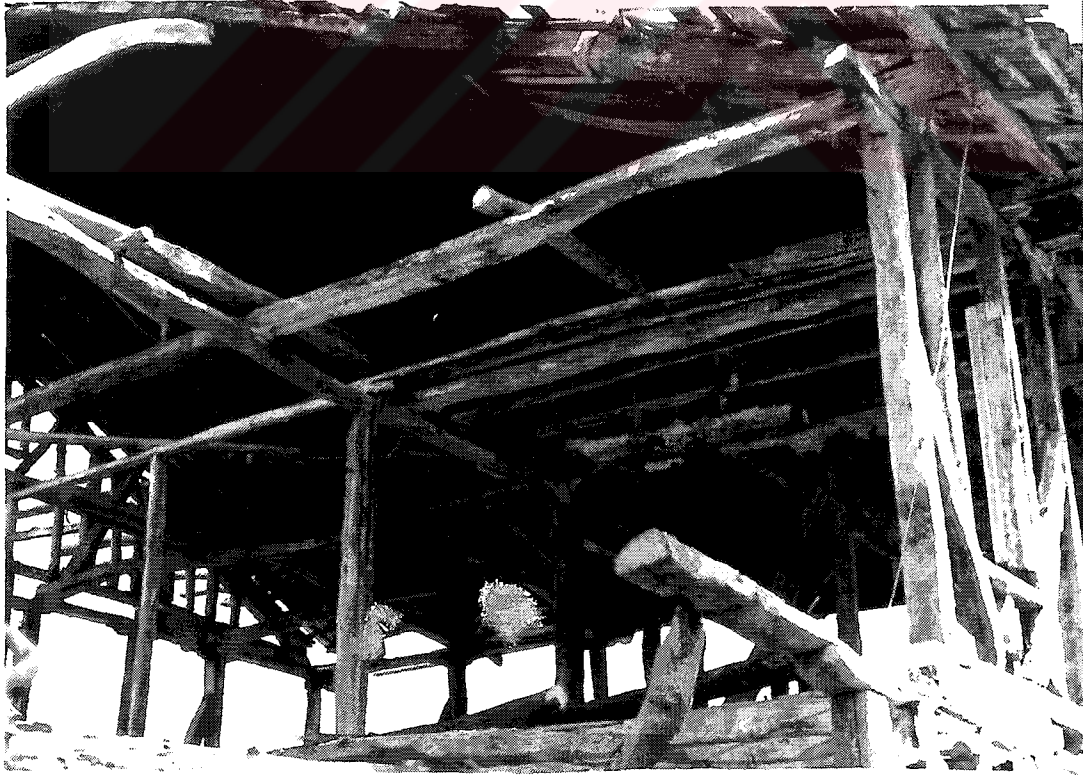
Şekil D.74 Yalova Çukur Köy, depremde çatısının bir bölümü hasar almış yapı

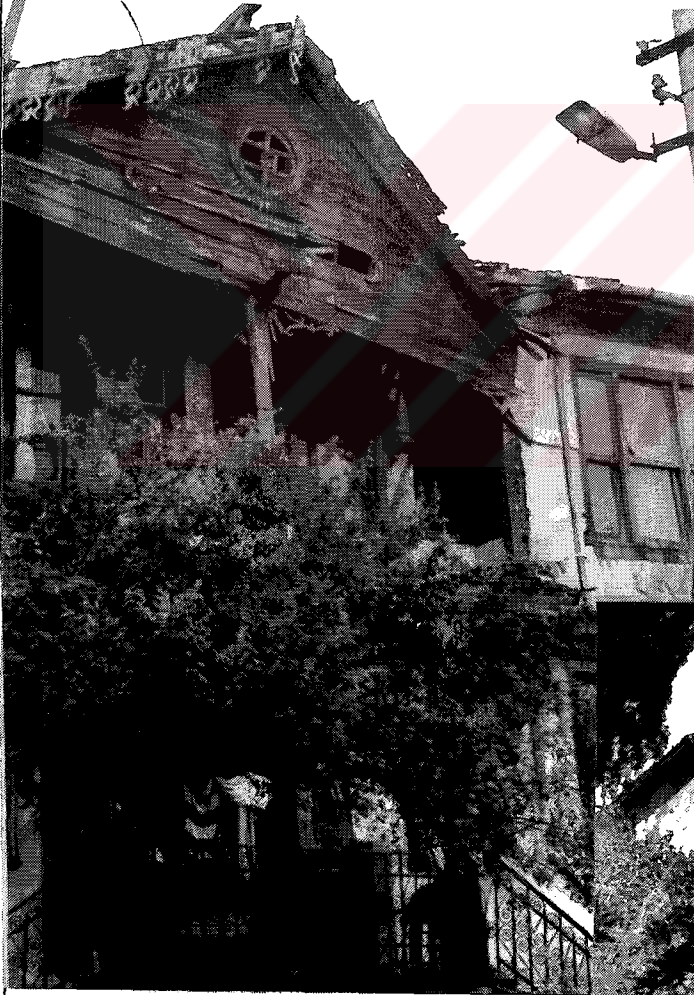
Şekil D.75 Gebze Tavşancıl, balkon saçaklarında hasar

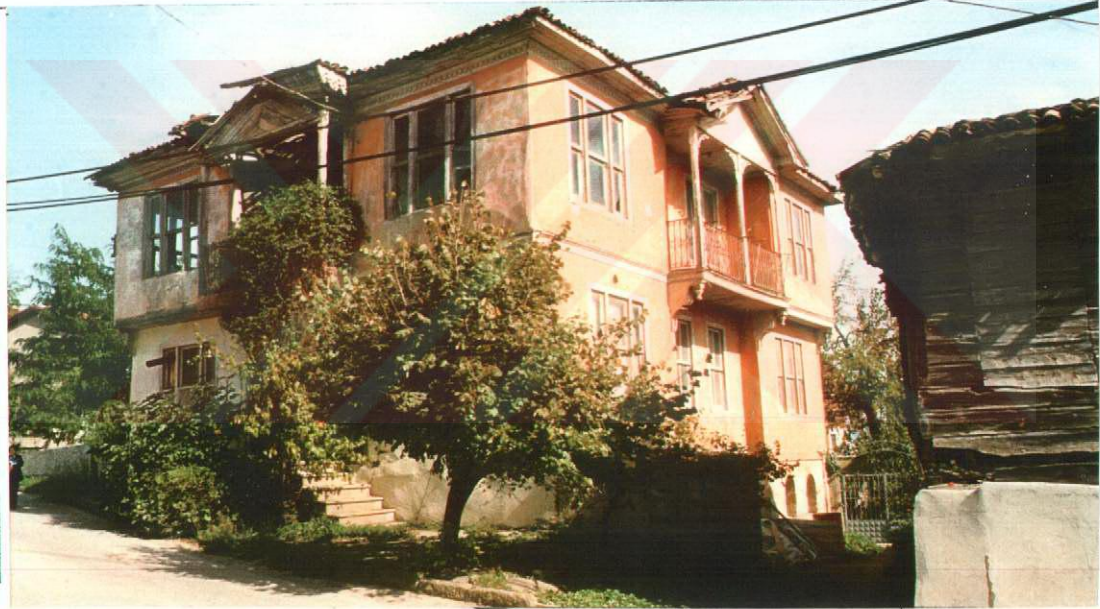
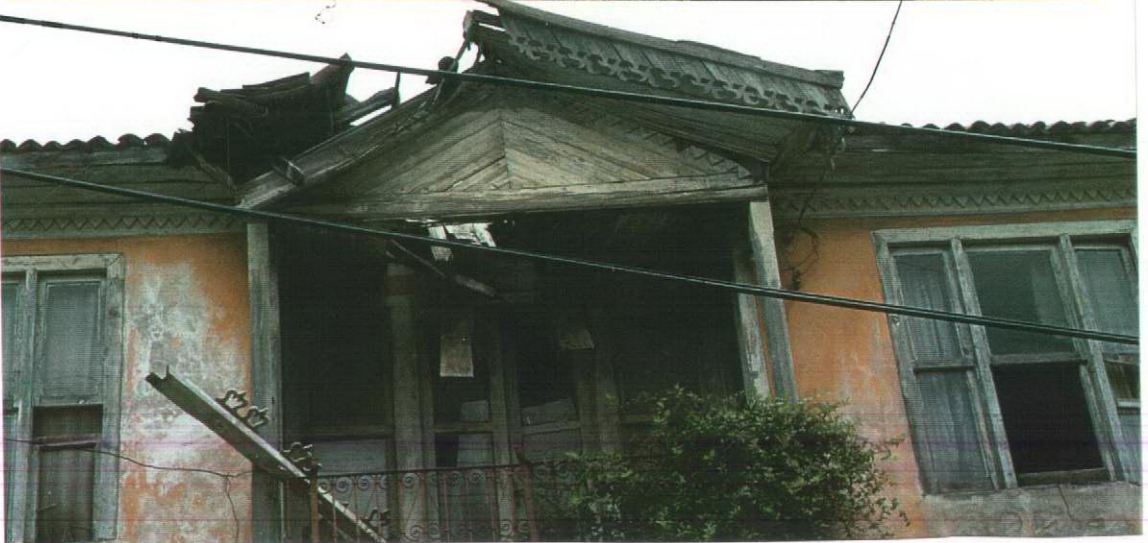
Şekil D.76 Gebze Tavşancıl, balkon saçaklarında hasar

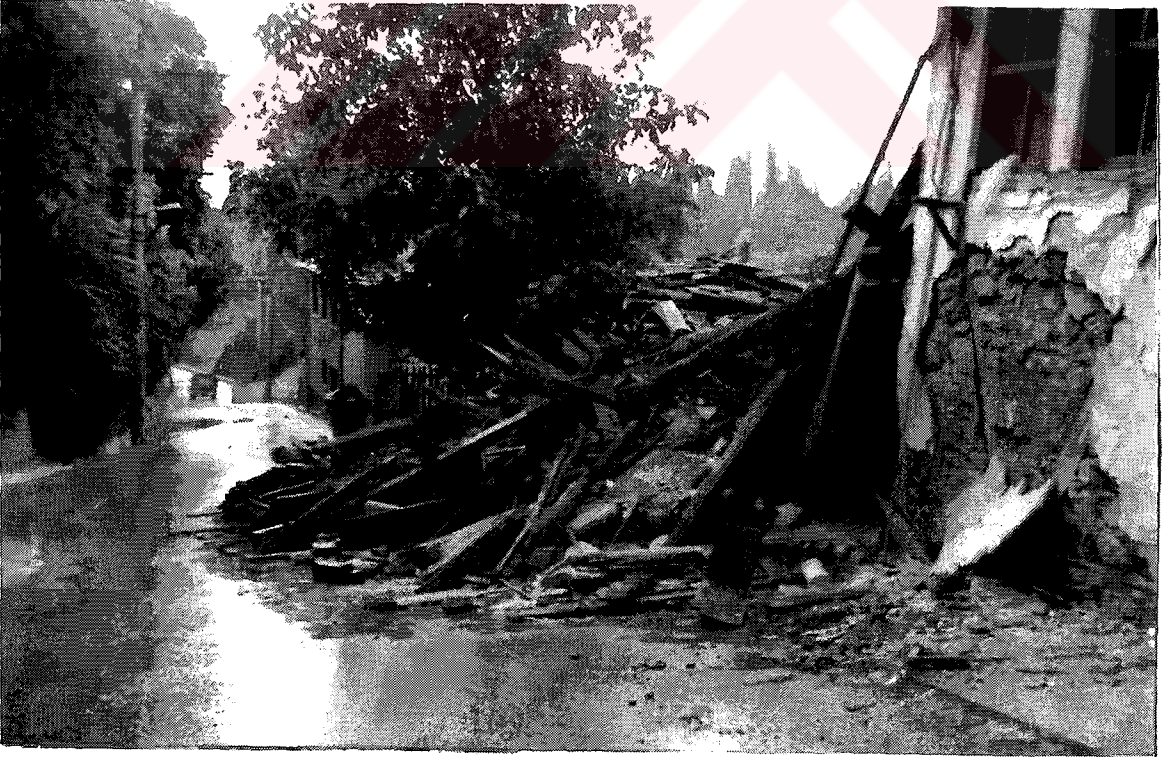
**Şekil D.77 Gölcük Yukarı Değirmendere, depremde yıkılan bir ahşap iskeletli yapı  
( Değirmendere Belediyesi arşivi )**

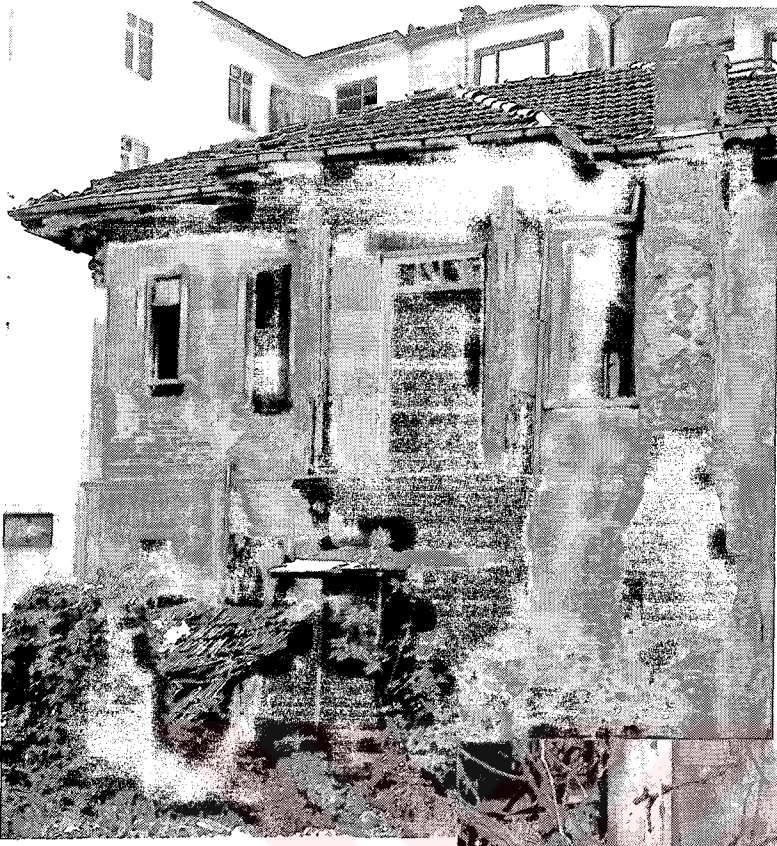
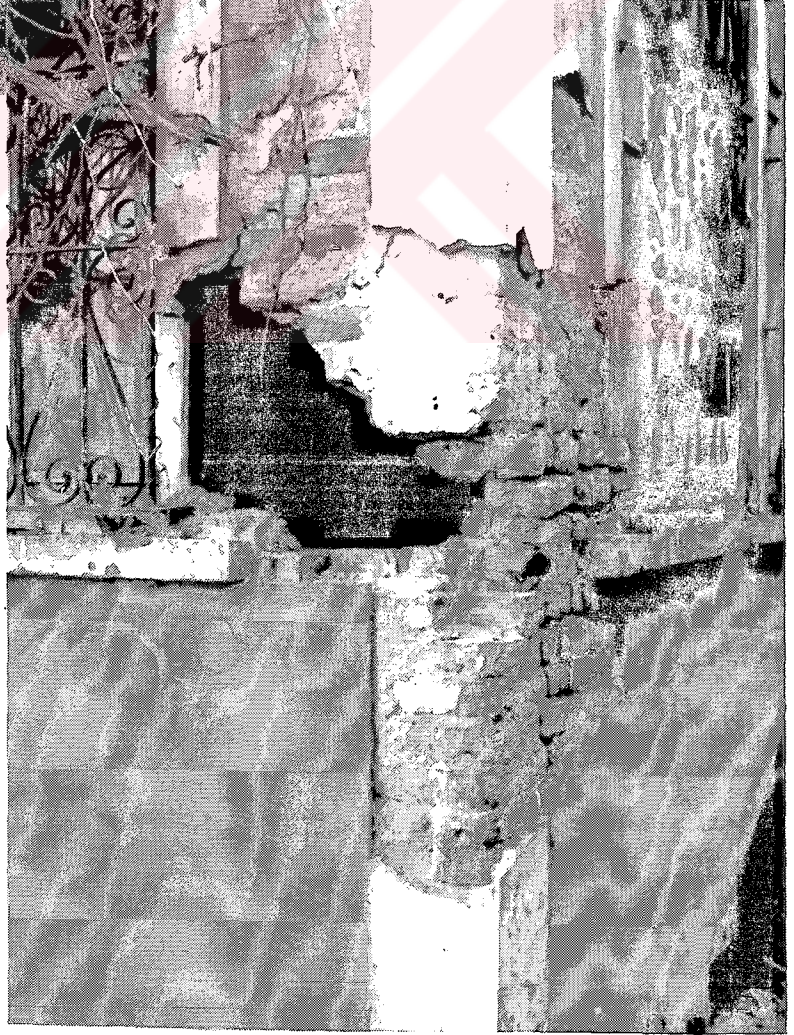
Şekil D.82 Adapazarı, dış duvarları yığma iç duvarları ahşap karkas yapıda deprem hasarı

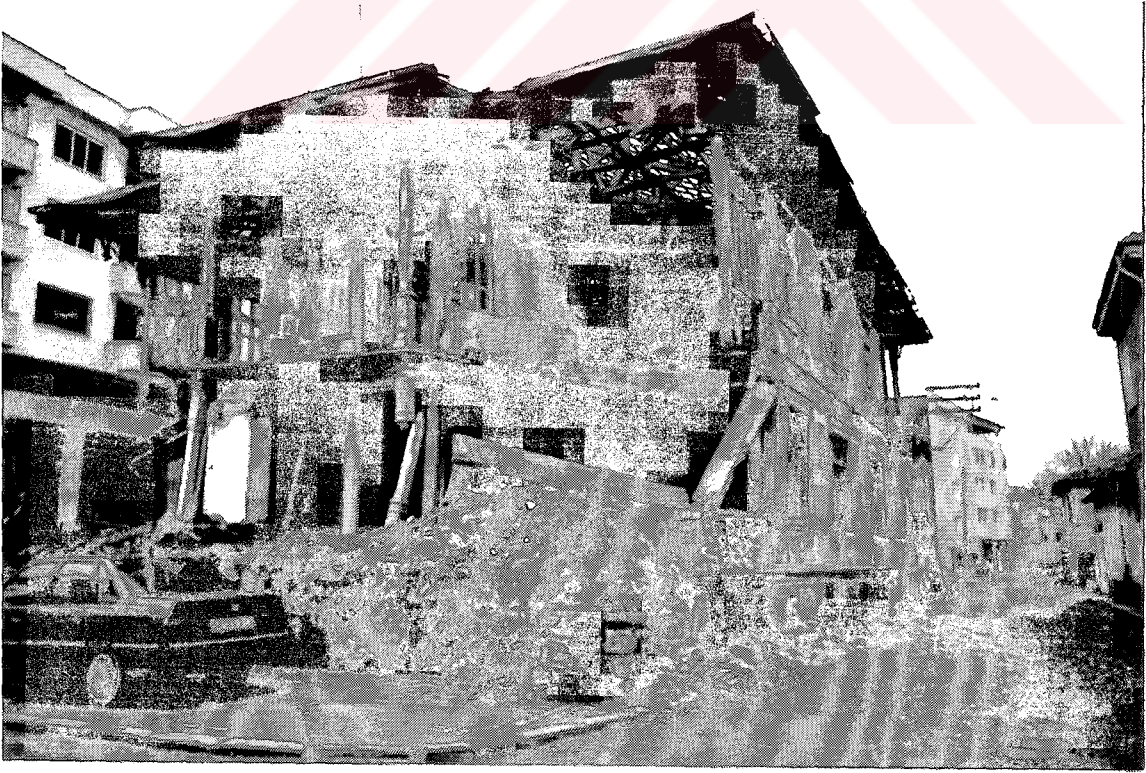
Şekil D.83 Adapazarı, dış duvarları yığma iç duvarları ahşap karkas yapıda deprem hasarı
