**AKSEKİ İLÇESİ BUCAKALAN KÖYÜ'NDEKİ MEHMET DURUK  
KONUTU RESTORASYON VE YENİDEN İŞLEVLENDİRME ÖNERİSİ**

**YÜKSEK LİSANS TEZİ  
MİMARLIK ANABİLİM DALI**

**GAZİ ÜNİVERSİTESİ  
FEN BİLİMLERİ ENSTİTÜSÜ**

**ŞUBAT 2016**

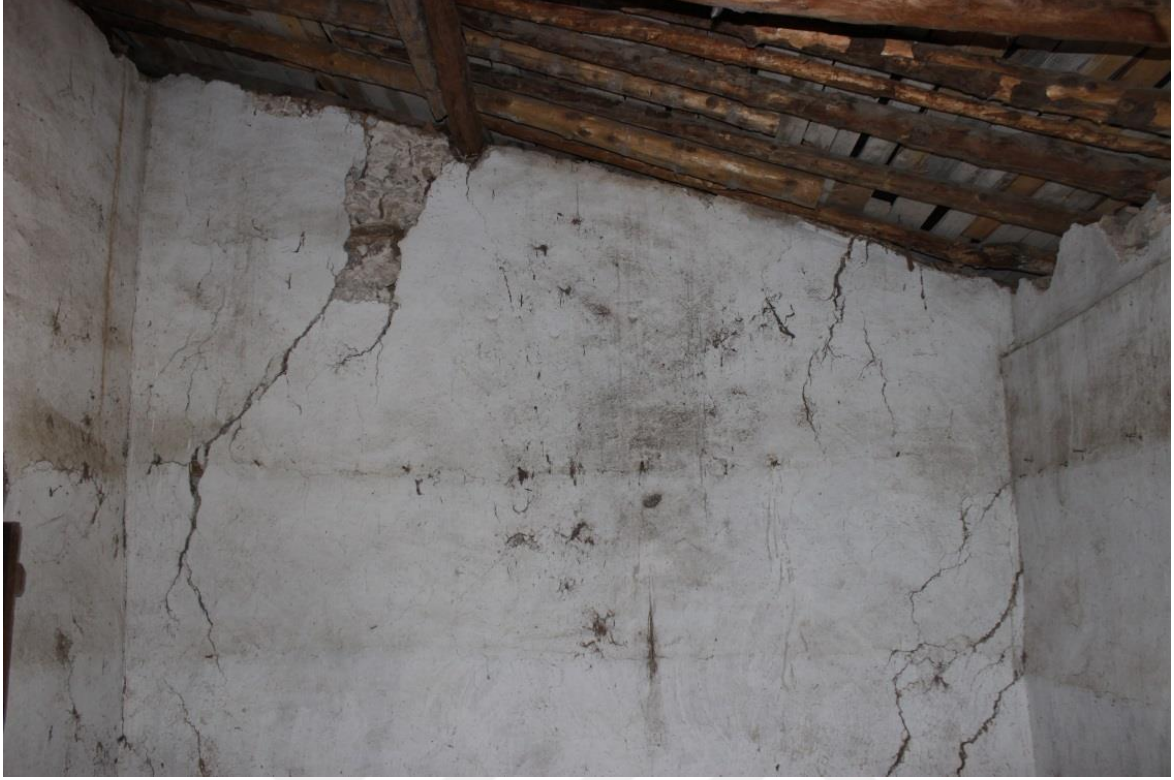
Resim 4.102. Oda mekânındaki sıva dökülmeleri ve çatlamları

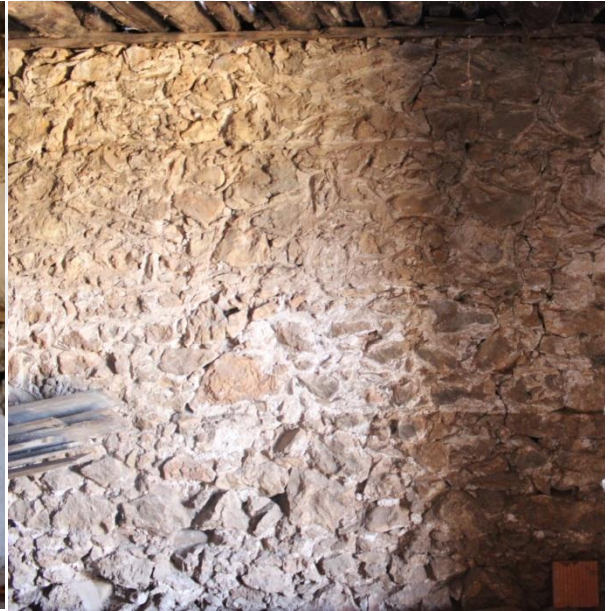
(d)

Yapının iç duvar kalınlıkları 60 cm ile 80 cm arasında değişmektedir. Zemin katta sıvasız özgün taş duvarlar var iken, üst katta duvarlar yörede “sakar sıva” olarak adlandırılan kireç esaslı sıva ile kaplı olduğu görülmektedir. Yapıya özgün taş duvarlar dışında ahşap bölücü duvarlar bulunmaktadır. Duvarlarda strüktürel çatlaklar, sıva dökülmeleri ve sıva çatlakları gibi bozulmalar görülmektedir (Resim 4.120.).

Resim 4.120. Mehmet Duruk evi duvar problemleri görünümü a) Sofa mekânı sıva dökülmesi b) Oda mekânı sıva çatlağı c) Duvardaki hatıl ve düğmeler d) Duvardaki strüktürel çatlak

Bu bağlamda, Mehmet Duruk Konutunun özgün duvarlarında görülen strüktürel çatlaklar için dikiş uygulaması önerilmiştir. Strüktürel çatlağın bulunduğu kısım belli oranda yakın çevresiyle birlikte çürütülerek çıkartılır. Geriye kalan sağlam duvar kısmı temizlenerek suyla nemlendirilir. Özgün malzemesiyle uyumlu boşluk yeniden örülür (Eyüpgiller ve Zakar, 2015). Bu doğrultuda derin strüktürel çatlaklar onarımı ve sağlamlaştırması yapılmıştır. Özgün ahşap hatıllı duvardaki küçük çatlaklar ise enjeksiyon yöntemi ile onarılmıştır. Mehmet Duruk Konutu duvarlarında görülen sıva çatlaklarında ve dökülmelerinde, hasar gören sıva raspa edilmiş ve laboratuvar ortamında incelendikten sonra özgün sıva ile onarılmıştır.

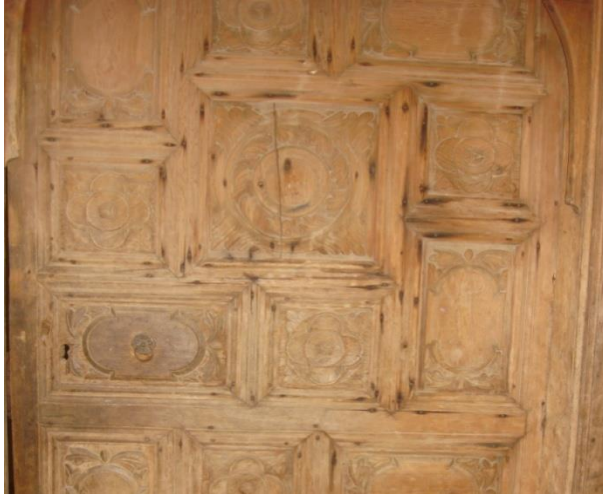
107 Aralık mekânına açılan çift kanatlı 1 adet ahşap kapı, 108 Hela mekânına açılan 1 adet ahşap kapı boşluğu ile 1 adet 109 ayazlık mekânına açılan 1 adet kapı boşluğu vardır. Ayrıca 104 ve 105 odalarına geçişleri sağlayan özgün ahşap kapılarda tek kanatlıdır. Bu kapılarda traka bulunmaktadır. Genel olarak ahşap kapılar özgünlüğünü korumakta iken, ahşap malzemede çatlaklar, kopmalar görülmektedir. (Resim 4.131).

Resim 4.131. Ahşap kapıda çatlak

| MAHAL ADI | ÖZGÜN İŞLEVİ | YAPI ELEMANLARI | SORUN TÜRÜ | RESTORASYON TEKNİĞİ | MÜDAHALE ŞEKLİ | YENİ İŞLEV |
|---|---|---|---|---|---|---|
| 101 | SOFA | KAPI | Ahşap kapıda çatlak | YENİLEME | Ahşap kapı üzerindeki çatlak olan tabla,özgün ahşap malzeme ile değiştirilmiştir. | 101 SOFA |

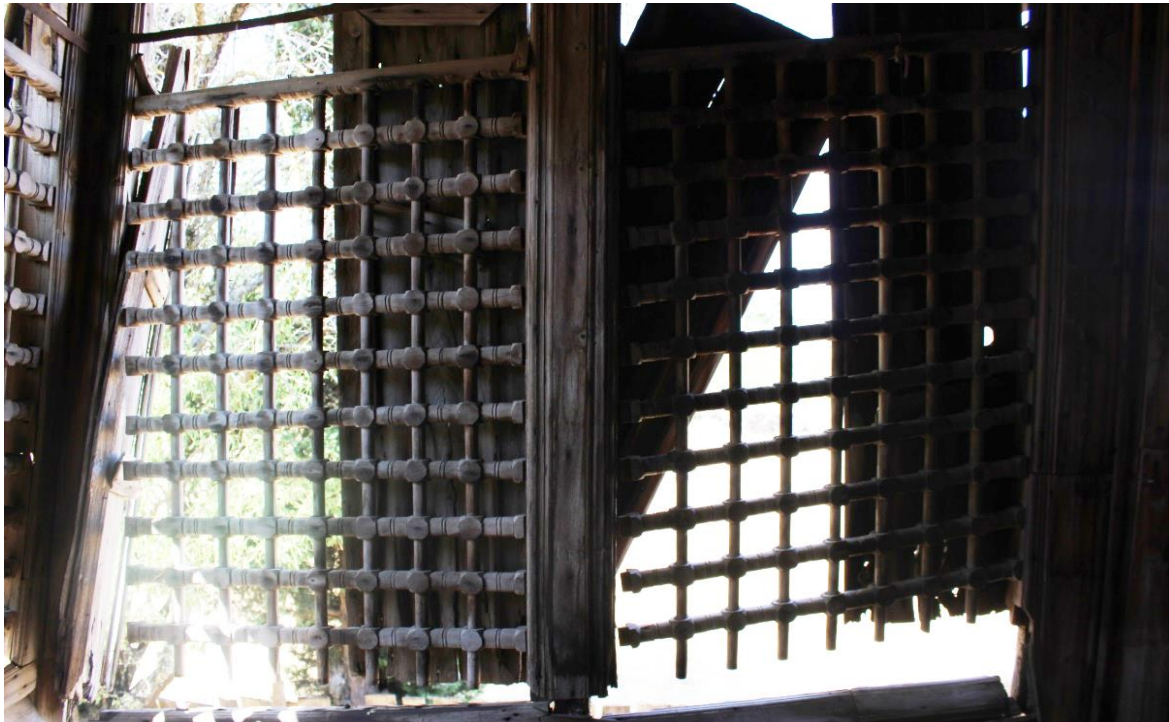
Doğal etkenleri oluşturan sebepler rüzgar, yağmur, kar ve deprem gibi etkenlerdir. İç mekân duvarlarına sıva çatlakları, sıva dökülmeleri görülmektedir. 101 Sofa ve 104 Oda mekânlarında ocaktan kaynaklanan islenmeler bulunmaktadır. Bakımsızlıktan kaynaklanan ahşap yapı elemanlarının, hava koşullarından etkilendiği ve hasar gördüğü fark edilmiştir. 106 Kafesönü mekânında ahşap pencereler de bazı kapakların mevcut olmadığı, bazılarının ise lokmalıklarından dolayı deformasyonlar oluşmuştur (Resim 4.144).

Resim 4.144. Ahşap kapaklarda deformasyon

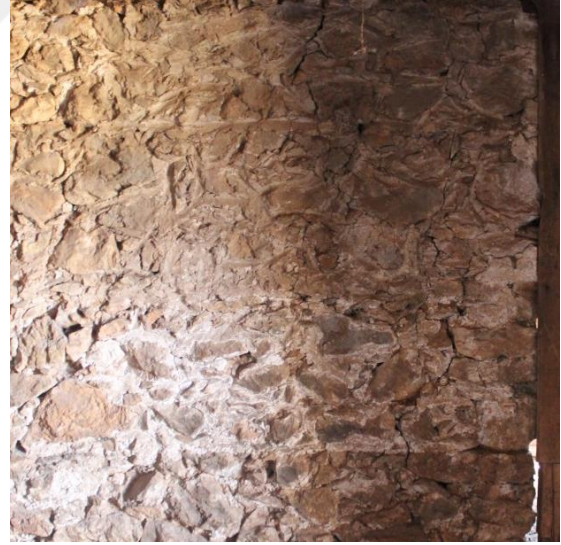
101 Sofa mekânında ise zemin ahşap kaplamasında sehim vardır (Resim 4.145). 101 Sofa mekânından 102 Oda mekânına açılan ahşap bezemeli kapı da ise çatlak mevcuttur. 101 Sofa mekânındaki ocağın ahşap parçalarından ise ayrılma görülmektedir. 109 Ayazlık mekânı ve üst katta bazı bölümlerde yağmur suların ahşap malzeme ile temasından kaynaklanan çürümeler vardır. 102 ve 104 Oda mekânlarının ahşap tavanlarında nemlenme görülmektedir (Resim 4.146). 102 Oda mekânındaki Ocak, 108 hela kapısı, 109 ayazlık kapısı zamanla yok olmuş ya da kaldırılmıştır. 105 Oda mekânının da ise musandıra mevcut değildir. Zemin katta Evöğün mekânında derin strüktürel çatlaklar vardır (Resim 4.147).

Resim 4.147. Evüğün strüktürel çatlak
