**DİZEL LOKOMOTİFLERDE KULLANILAN  
EGZOS SUPAP BİLGİSİNDE  
OLUŞAN HASARIN İNCELENMESİ**

**Yüksek Lisans Tezi**

**Gökhan KANDEMİR**

### INVESTIGATION OF EXHAUST VALVE SEAT INSERT DAMAGES OF DIESEL LOCOMOTIVE HEAVY DUTY ENGINE

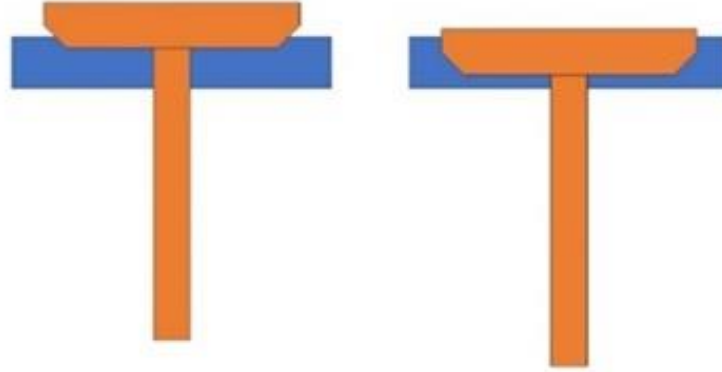
Şekil 6.1. Baga aşınmasının şematik gösterimi

Görsel muayene sonucu hasarlı бага üzerinde ciddi miktarda malzeme kaybı gözlemlenmiştir. Şekil 6.1’de malzeme kaybı sonucu bagadaki aşınmanın şematik gösterimi verilmiştir.

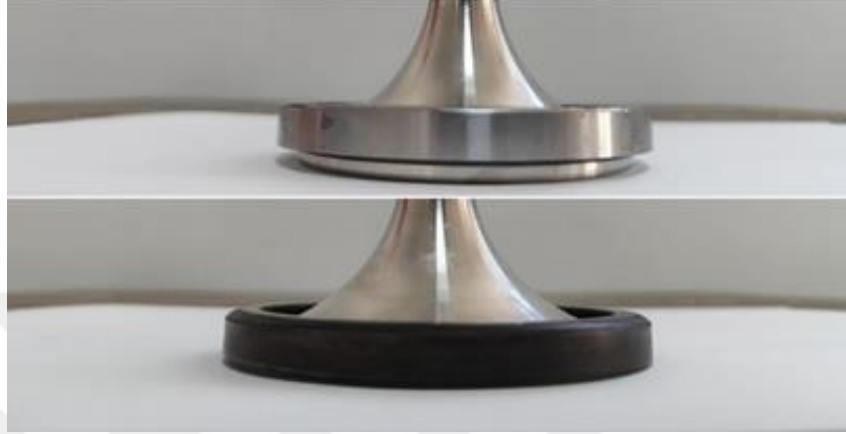
**Şekil 6.2.** Kullanılmamış ve hasarlı baganın sırasıyla supapla ilişkisi

baganın motordaki konumuna uygun halde, motor dışında kumpasla 0,01 mm toleransla üç ölçüm alınmıştır. Şekil 6.2’de kullanılmamış бага ile hasarlı baganın sırasıyla supapla olan konumu gösterilmiştir. Supap tablası ile baganın üst yüzeyi (silindir başlığına çakılan yüzey) arasındaki mesafenin ölçümü Şekil 6.3’te gösterilmektedir.

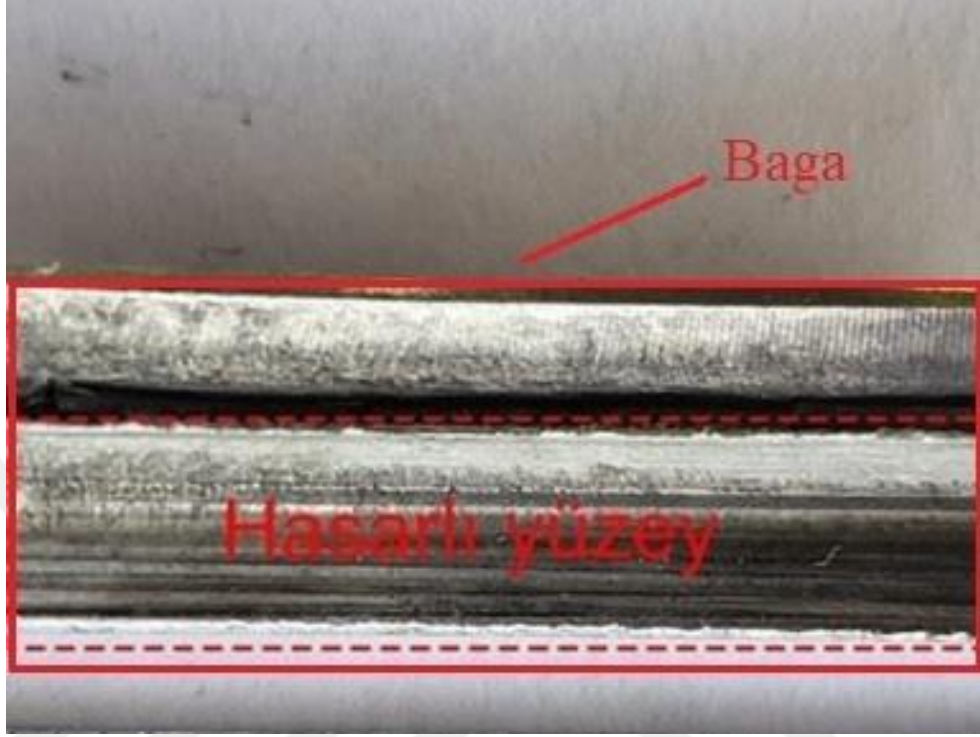
Şekil 6.4. Hasarlı yüzey [35]

Yüzeydeki aşınmanın anlaşılması kapsamında radyal kesitler alınmış ve incelenmiştir. Şekil 6.4’te hasarlı yüzey verilmiştir. Aşınan yüzey Şekil 6.5’te 6X

Hasarlı ve kullanılmamış бага üzerinde yapılan karşılaştırmalar sonucu, bagadaki malzeme kaybının; supap eksenine paralel doğrultuda 3,5 mm ve malzeme kaybının 400 mm<sup>3</sup> civarında olduğu görülmüştür [35].

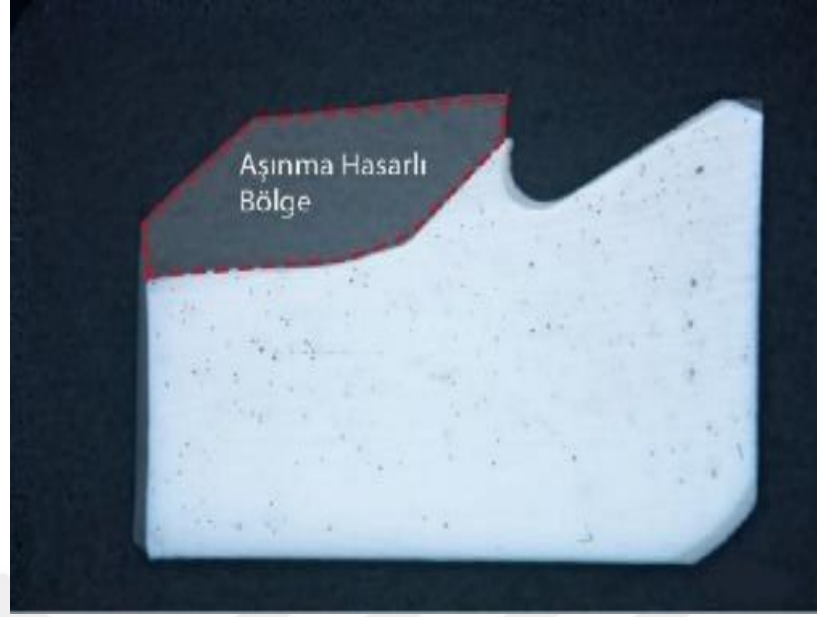
**Şekil 6.6.** Hasarlı bagada aşınan bölge (15X) [35]

büyütülerek kullanılmamış бага ile karşılaştırılmıştır. Şekil 6.6’da hasar sonucu deforme olan yüzeyin alanı gösterilmiştir.

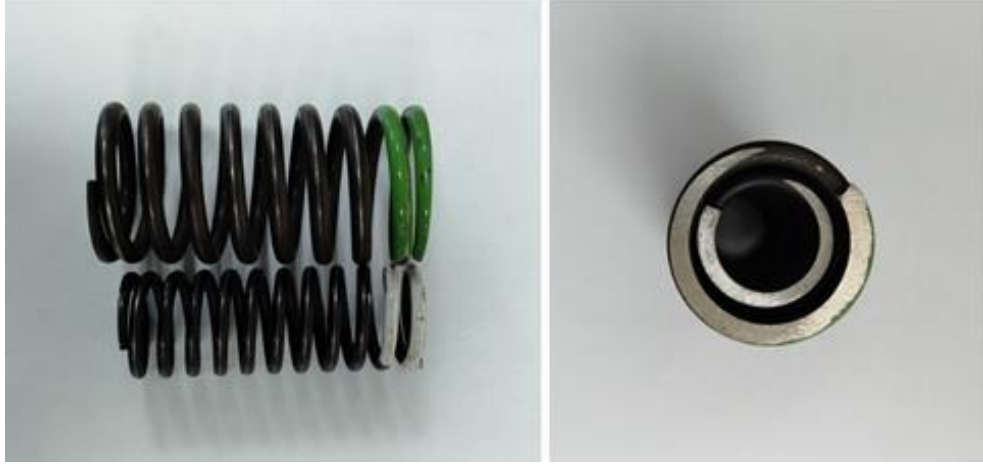
**Şekil 6.7.** *Supap yayları*

Birbirine ters sarımlı, iç içe iki supap yayının kullanıldığı gözlemlenmiştir. Dıştaki yayın supabı çok hızlı kapaması, bagada aşınmaya neden olabilmektedir. İçteki yay, bu durumu önlemek için kullanılmaktadır.

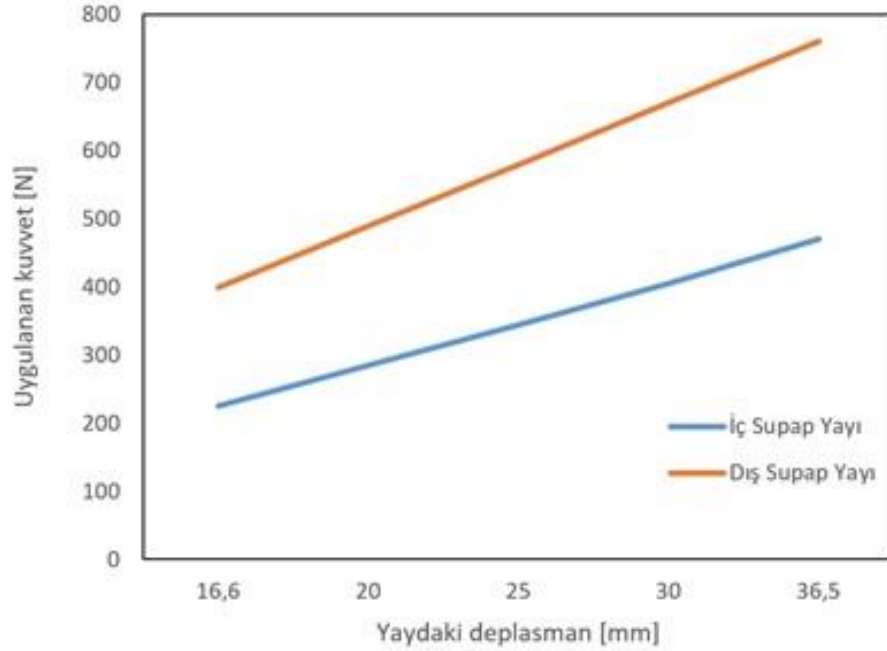
**Şekil 6.8.** *İç ve dış supap yaylarına uygulanan kuvvetler*

Elde edilen veriler ile grafik çizilmiş (Bkz. Şekil 6.8) ve esneklik katsayıları bulunmuştur. Dış supap yayı için 20602 N/m, iç supap yayı için 13281 N/m değerleri bulunmuştur. Tasarımda istenen şekilde, iç supap yayının esneklik katsayısının daha düşük olduğu tespit edilmiştir.

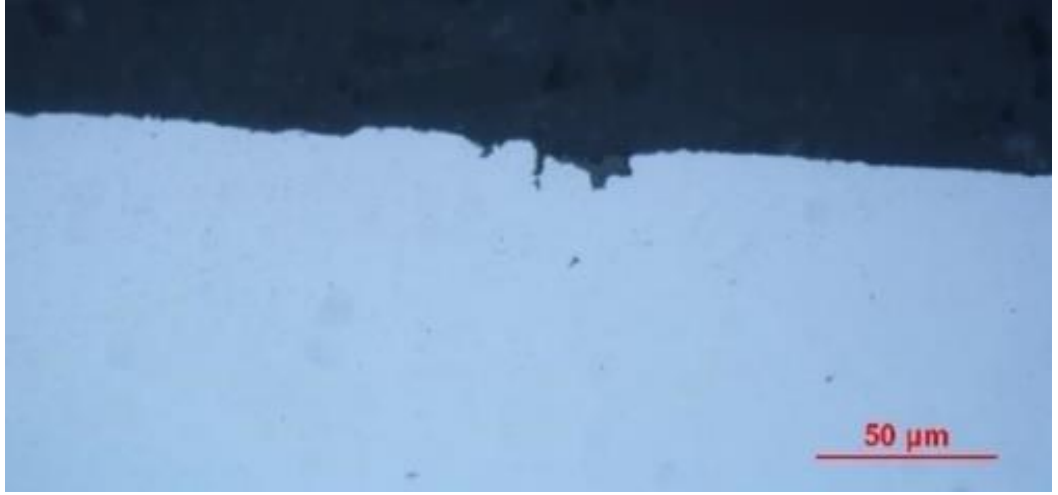
**Şekil 6.9.** Hasarlı bagenin aşınma yüzeyi (500X) [35]

Hasarlı bagadan alınan numunenin 500x büyültme ile incelenmesi sonucu aşınan yüzey, Şekil 6.9'da verilmiştir. İki numunenin de ASTM Nr. G10 boyutlu, ince taneli ve homojen mikro yapıda olduğu bulunmuştur. Hasarlı bagada kılcal çatlaklarla karşılaşılmamıştır. Plastik deformasyon, oksidasyon hasarı ve çukurcuklanma tespit edilmiştir.

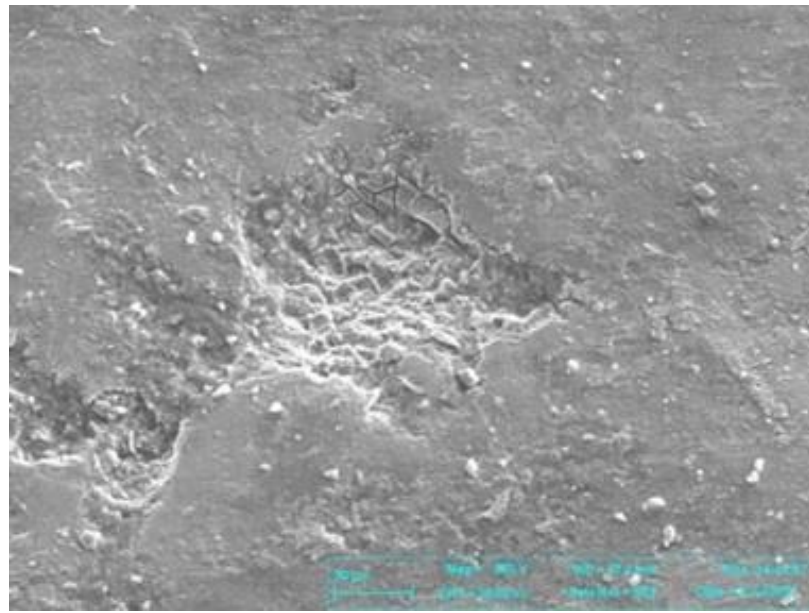
- 1 Yanma sonucu ortaya çıkan yüksek sıcaklık ve egzoz gazları sonucu oksidasyon
- 1 Ezilme şeklinde meydana gelen plastik deformasyon
- 1 Basma ve kesme yüklerinin neden olduğu çapaklanma
- 1 Basma yükleri ve korozyif ortamın neden olduğu çukurcuklanma
- 1 Çeşitli derinliklerde meydana gelmiş çizilme

**Şekil 6.10.** Oksidasyon ve çukurcuklanma (900X) [35]

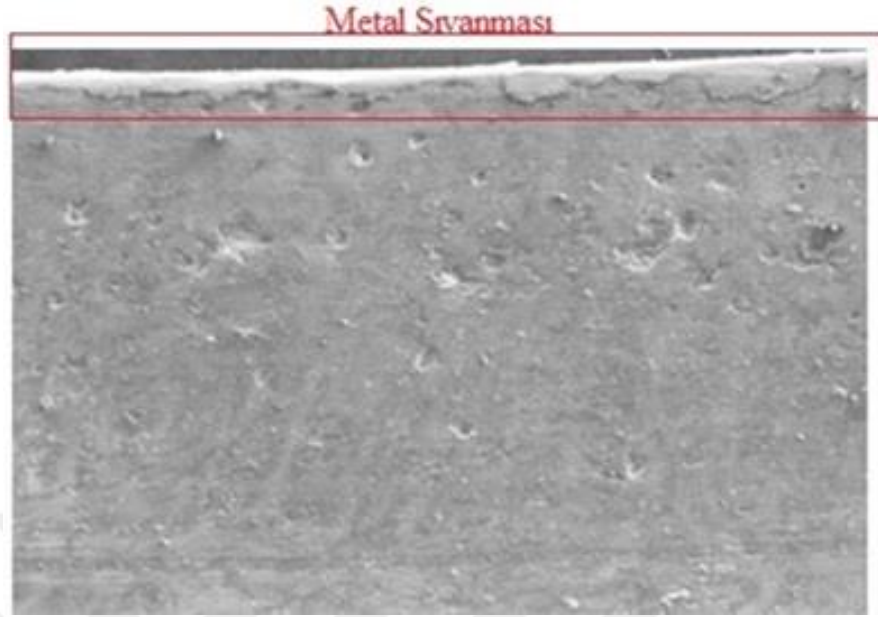
**Şekil 6.11.** *Metal sıvanması (150X) [35]*

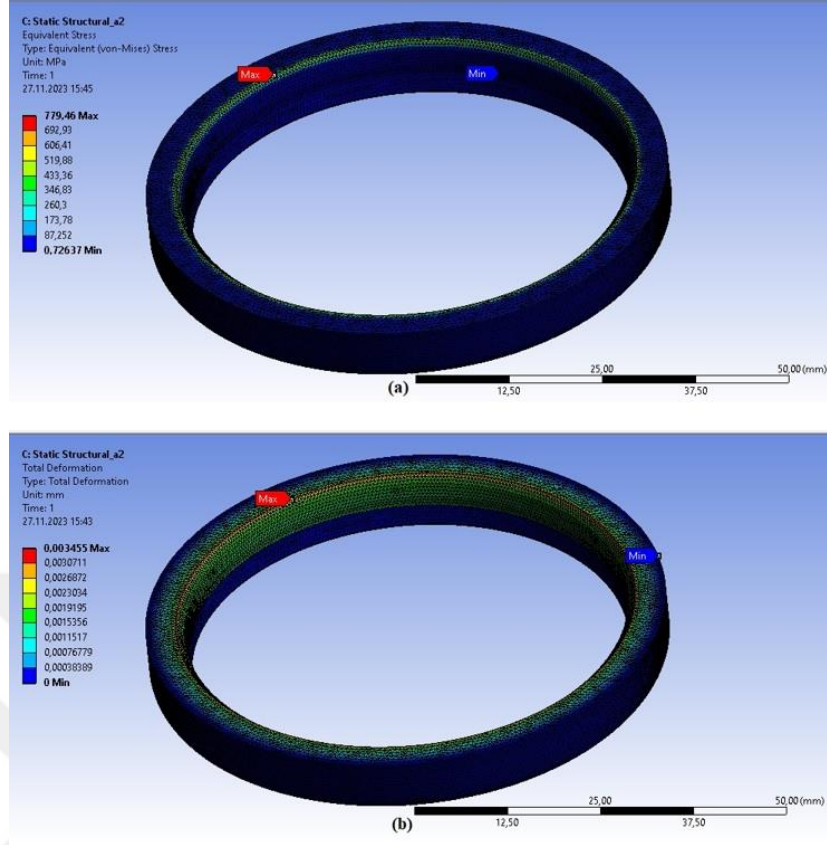
Şekil 6.12. (a) Eşdeğer gerilim, (b) Toplam deformasyon sonuçları

Beklenildiği üzere supap ile baganın temas ettiği ve kavrama açısından dolayı çok küçük bir alan olan бага yüzeyinde gerilim yoğunlaşmıştır. Hasarlı bagaların geometrik deformasyonu ile bu sonuçlar tutarlıdır.

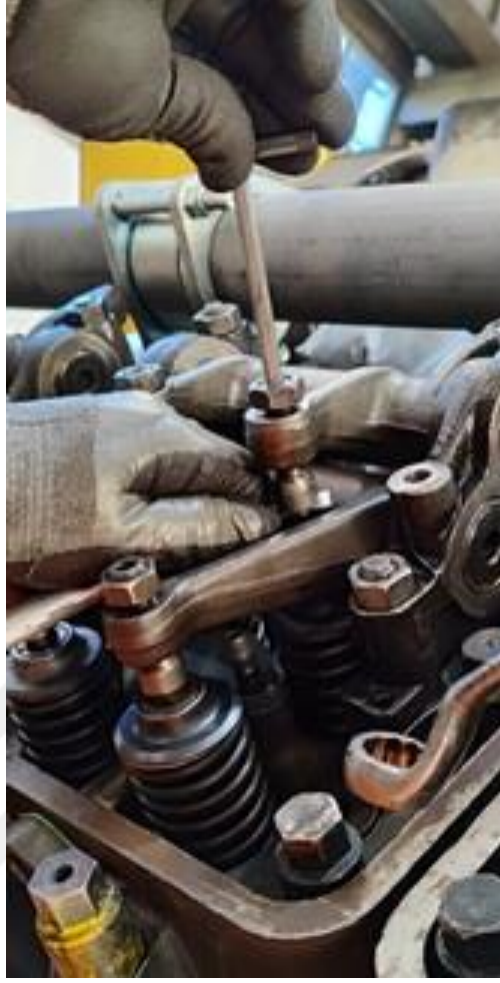
**Şekil 6.14.** *Sente ayarı*

Fabrikada yapılan çalışmalar sonucu öncelikle itici tijdeki makara ile kam arasındaki uyumsuzluğa odaklanılmıştır. Bu sorunla ilgili fabrika içinde herhangi bir sorunla karşılaşılmamıştır. Sonrasında egzoz külbitörü üzerinde yapılan ayar sonucu bazı kaçıklıkların olabileceği düşünülmüştür. Şekil 6.14’te gösterildiği üzere, sente ayarı (açıklık) oda sıcaklığında yapılmaktadır. Bu ayarın motor test edildikten sonra tekrar yapıldığı öğrenilmiştir. Bu işlemin tamamlanmasından sonra herhangi bir nedenden dolayı bozulması, supabın бага ile konum ilişkisini bozabilmektedir. Hasarlı bagalardaki yoğun oyulmanın nedenlerinden birinin, yukarıda bahsedilen ayardaki kaçıklıktan kaynaklanabileceği düşünülmektedir.
