**PLAZMA ARK KAYNAĐI İLE STELLITE
KAPLANMIŞ SUPAPLARDAKİ
AŞINMALARIN İNCELENMESİ**

YÜKSEK LİSANS TEZİ

OTOMOTİV MÜHENDİSLİĐİ ANABİLİM DALI

AFYON KOCATEPE ÜNİVERSİTESİ
FEN BİLİMLERİ ENSTİTÜSÜ

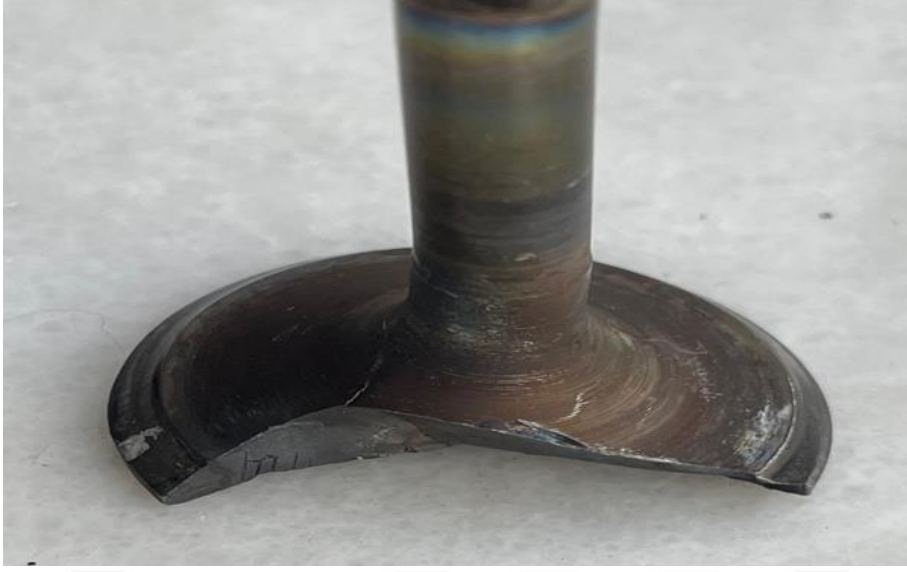
Resim 3.1 A kodlu arızalı supap.

- Çatlakların şapka arkasından açığı yüzeyine doğru ve devamında radyüs kısmına doğru ilerlediği görülmüştür. Bu ilerleme Resim 3.1’de verilmiştir.
- Resim 3.3’de yer alan yüzey incelendiği zaman ise yüzeyin yanma reaksiyonuna maruz kaldığı ve yanma reaksiyonunun mekanik çalışmayla birlikte aşınmaya neden olduğu görülmüştür.

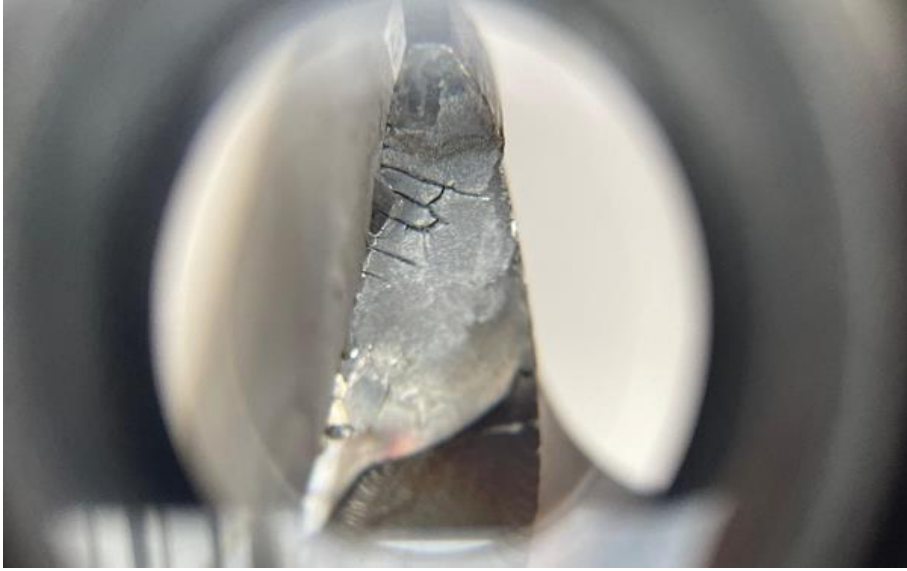
Resim 3.2 A kodlu arızalı supap (hasarlı bölge).

- Supap açığı yüzeyinin bagaya çizgisel temas etmediği görülmüştür. Bu nedenle supap şapka kısmından; бага yüzeyine ısı iletimi olmadığından dolayı ve enjektör arızasından (yakıt kaçırma) kaynaklı supap da arıza meydana gelmiştir. Bu nedenlerle devamlı yüksek sıcaklığa maruz kalan supap şapka arka kısmından; supap açığı yüzeyine doğru ısı geçişleri olduğu ve bu ısı geçişlerinin zamanla supap yüzeyinde aşınmalara neden olduğu görülmüştür. Resim 3.2’de verilen çizgisel çatlaklarda ısı geçişleri görülmektedir.

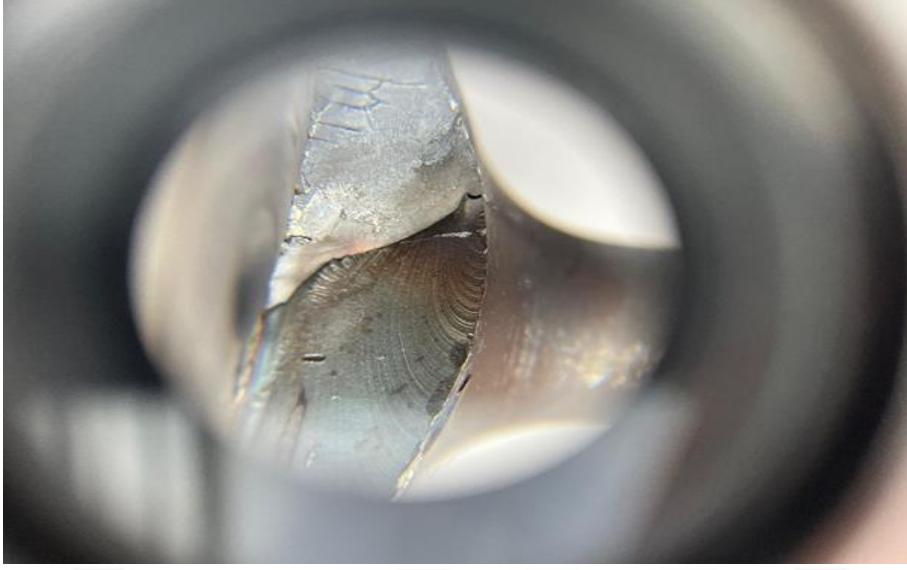
Resim 3.3 A kodlu arızalı supap (hasarlı bölge).

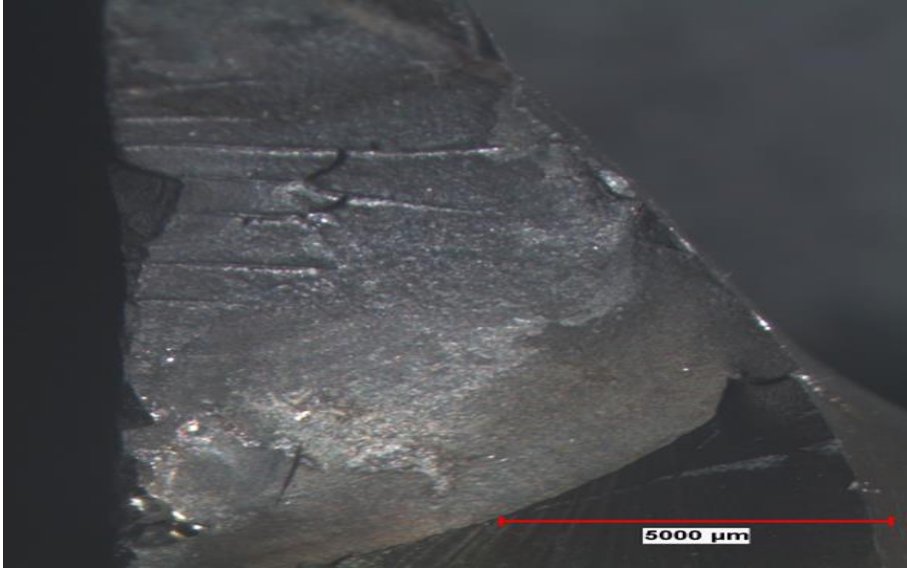
Resim 3.4 A kodlu arızalı supap stereo mikroskop görüntüsü (hasarlı bölge).

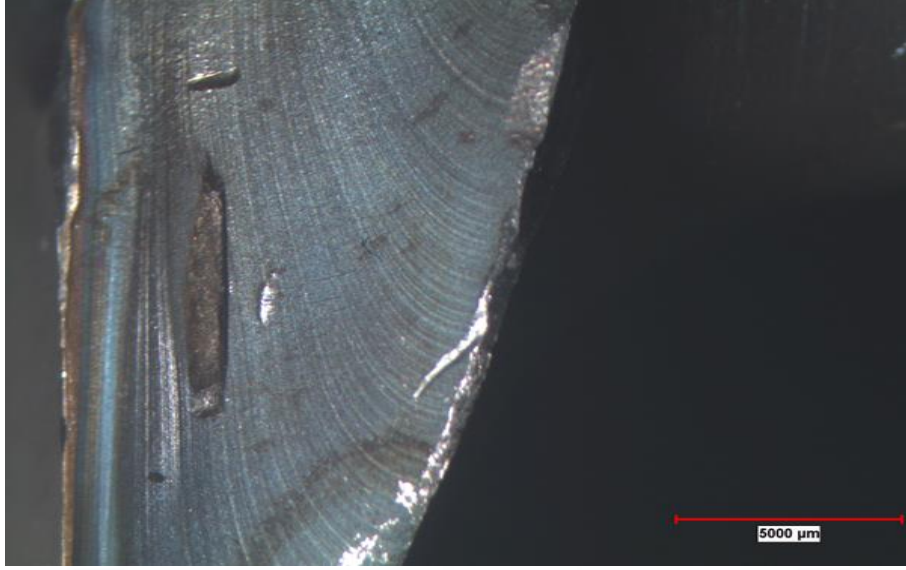
Resim 3.5 B kodlu arızalı supap stereo mikroskop görüntüsü (hasarlı bölge).

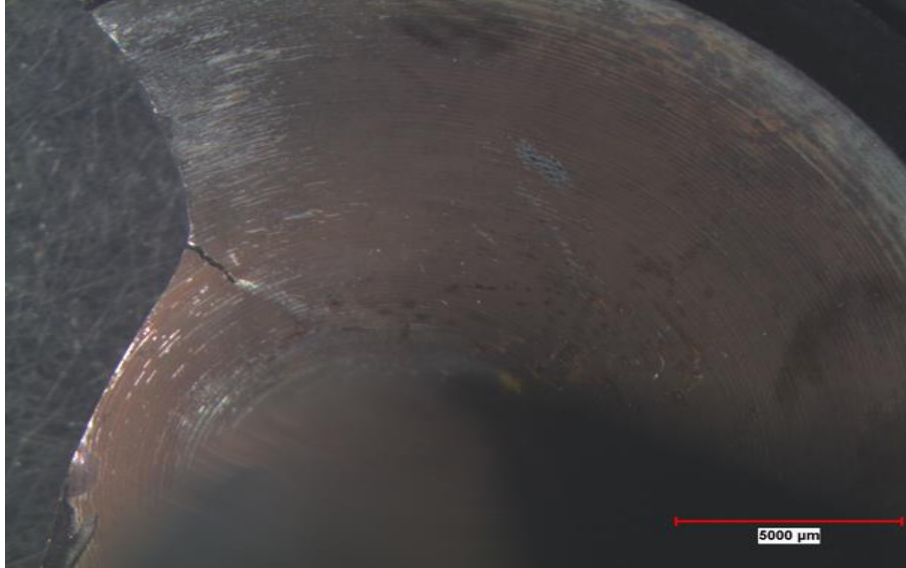
Resim 3.6 B kodlu arızalı supap (hasarlı bölge).

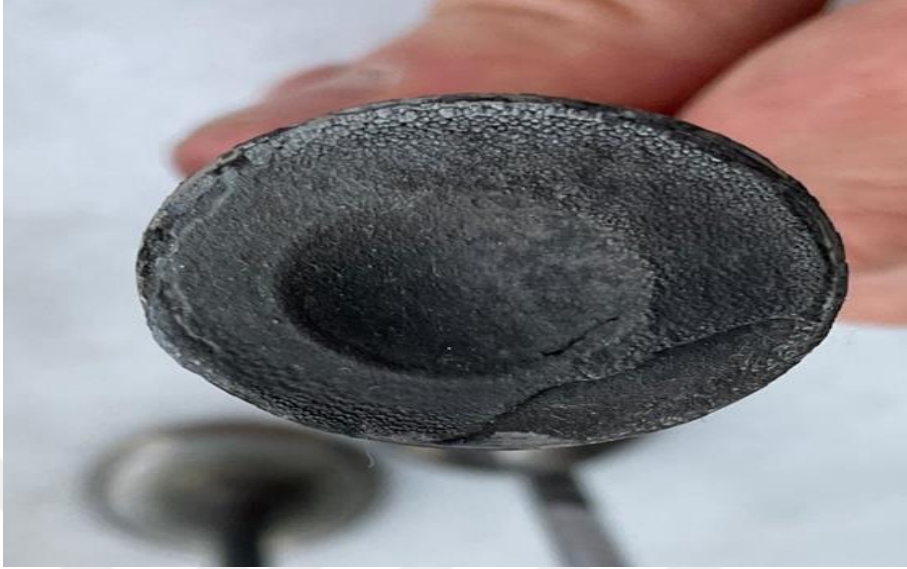
Resim 3.7 B kodlu arızalı supap (Şapka Arkası).

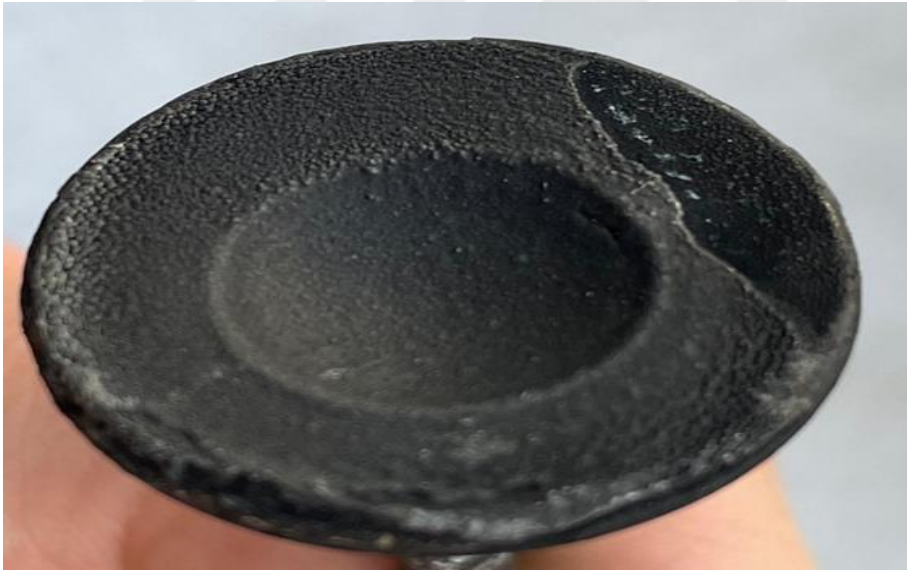
Resim 3.8 B kodlu arızalı supap (Şapka Arkası).

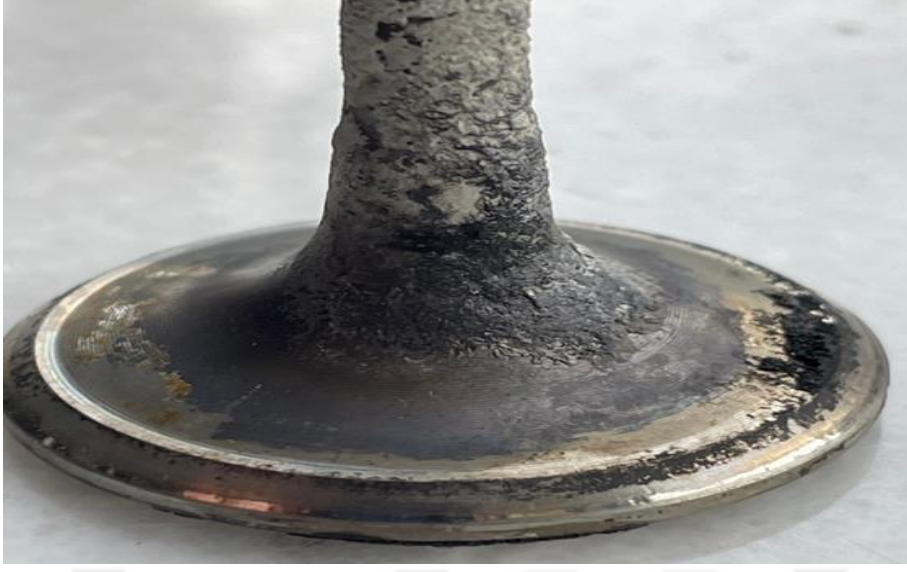
Resim 3.9 B kodlu arızalı supap (Sap ve Radyüs).

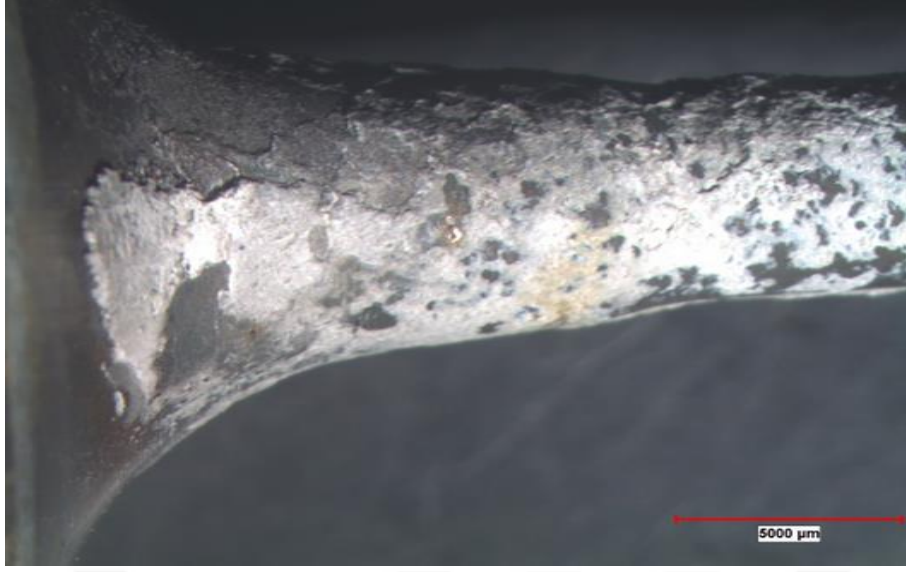
Resim 3.11 B kodlu arızalı supap radyüs bölgesi.

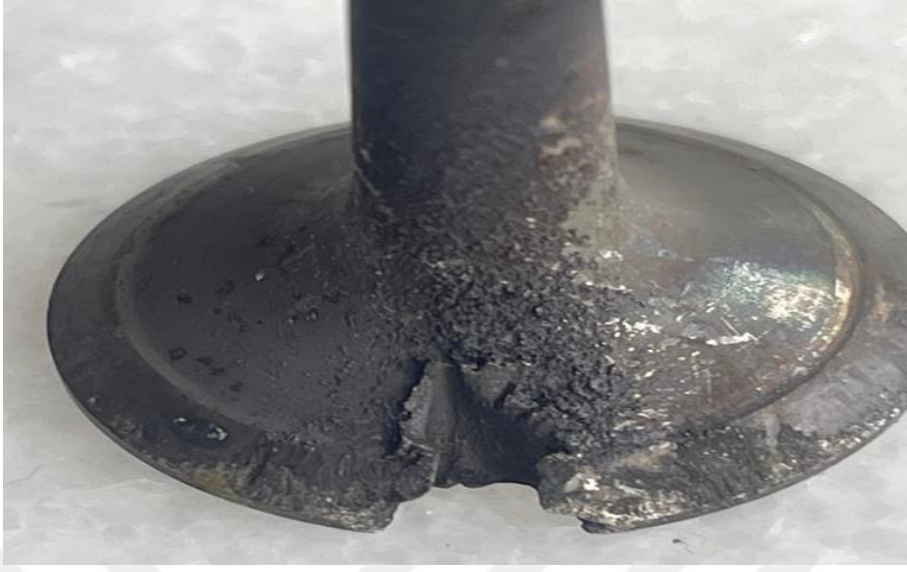
Resim 3.13 C kodlu arızalı supap (hasarlı bölge).

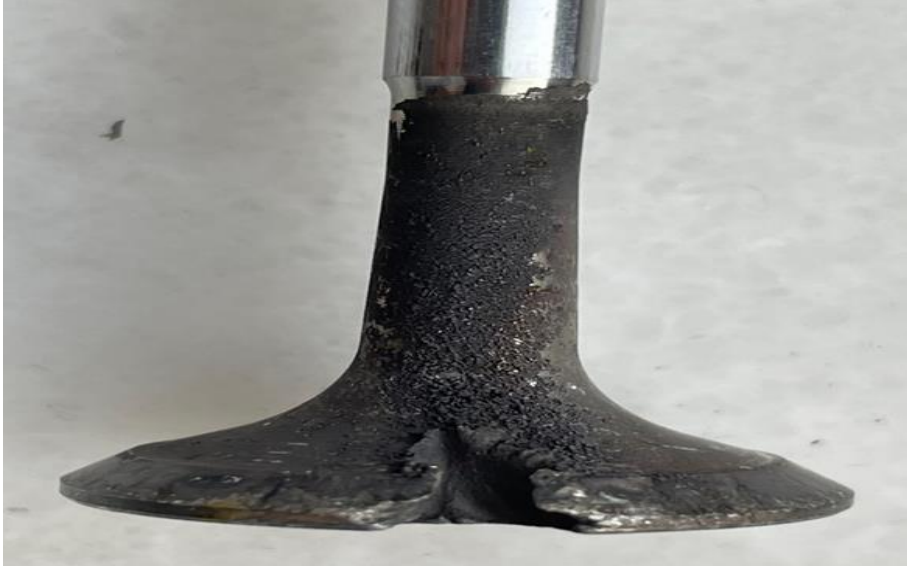
Resim 3.14 C kodlu arızalı supap (hasarlı bölge).

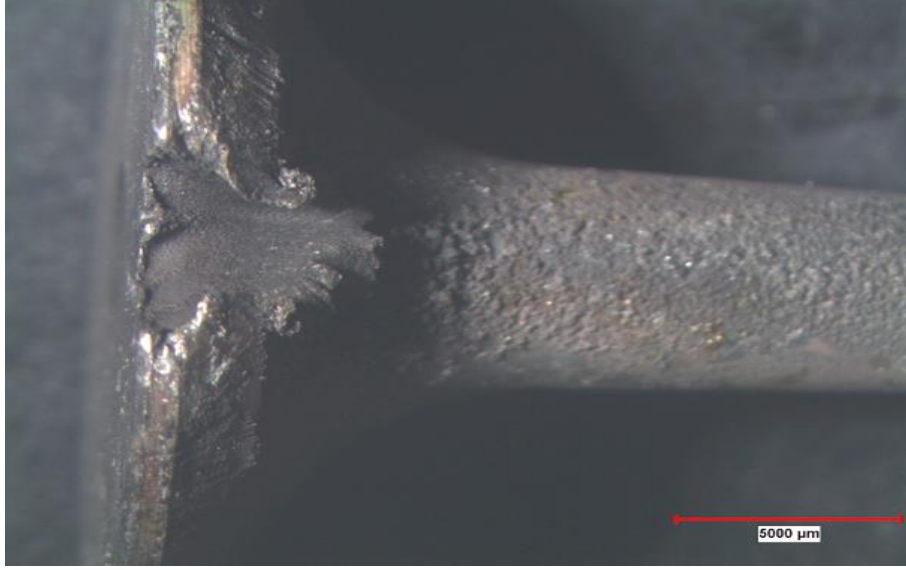
Resim 3.15 C kodlu arızalı supap (hasarlı bölge).

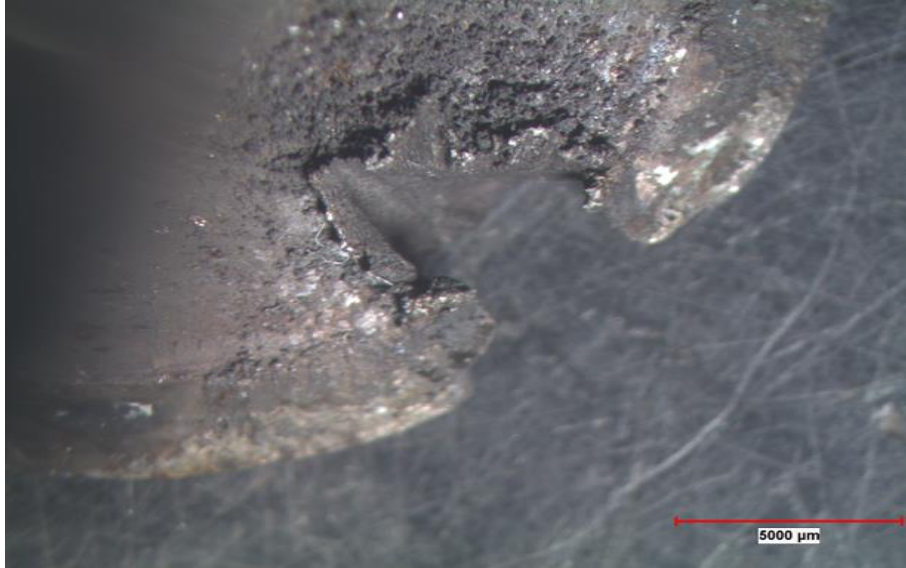
Resim 3.16 C kodlu arızalı supap (hasarlı bölge).

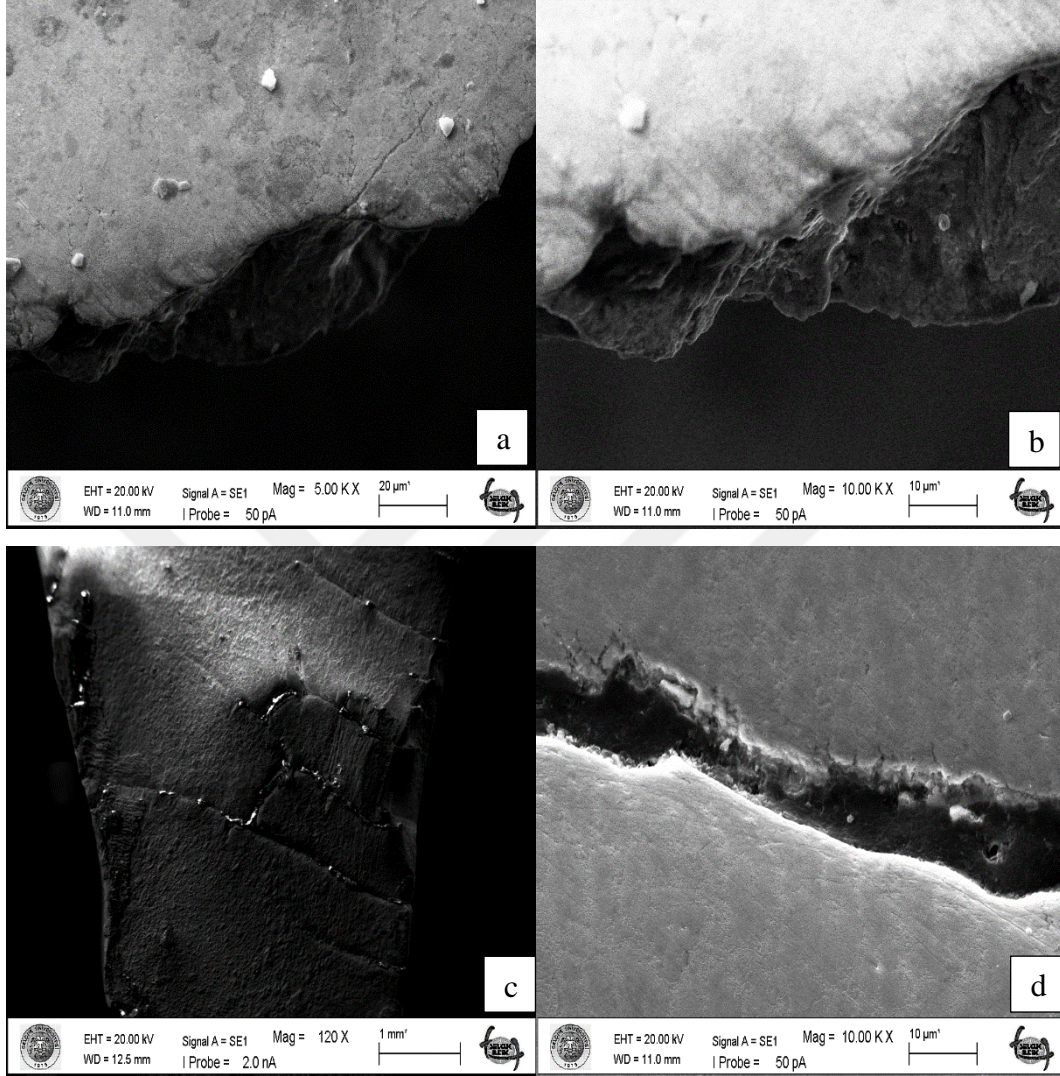
Şekil 4.1 A kodlu numunenin hasarlı bölge SEM görüntüleri. (a) Hasarlı bölge de meydana gelen çatlak yüzey SEM görüntüsü, (b) Hasarlı bölgede meydana gelen aşınmanın SEM görüntüsü, (c) Hasarlı bölge ısı geçiş noktaları SEM görüntüsü, (d) Çatlak yüzey SEM görüntüsü.

Şekil 4.1 incelendiğinde; (a)'da A kodlu numunenin SEM görüntüsünde hasarlı bölgede meydana gelen çatlak ve yüzey hasarları görülmektedir. (b)'de 10KX büyütülmüş hasarlı bölge SEM görüntüsü bulunmaktadır. (c)'de ise ısı geçişlerinin meydana getirdiği hasarların 120KX büyütülmüş SEM görüntüsü ve (d)'de çatlak yüzeyin 10KX büyütülmüş SEM görüntüsü bulunmaktadır.

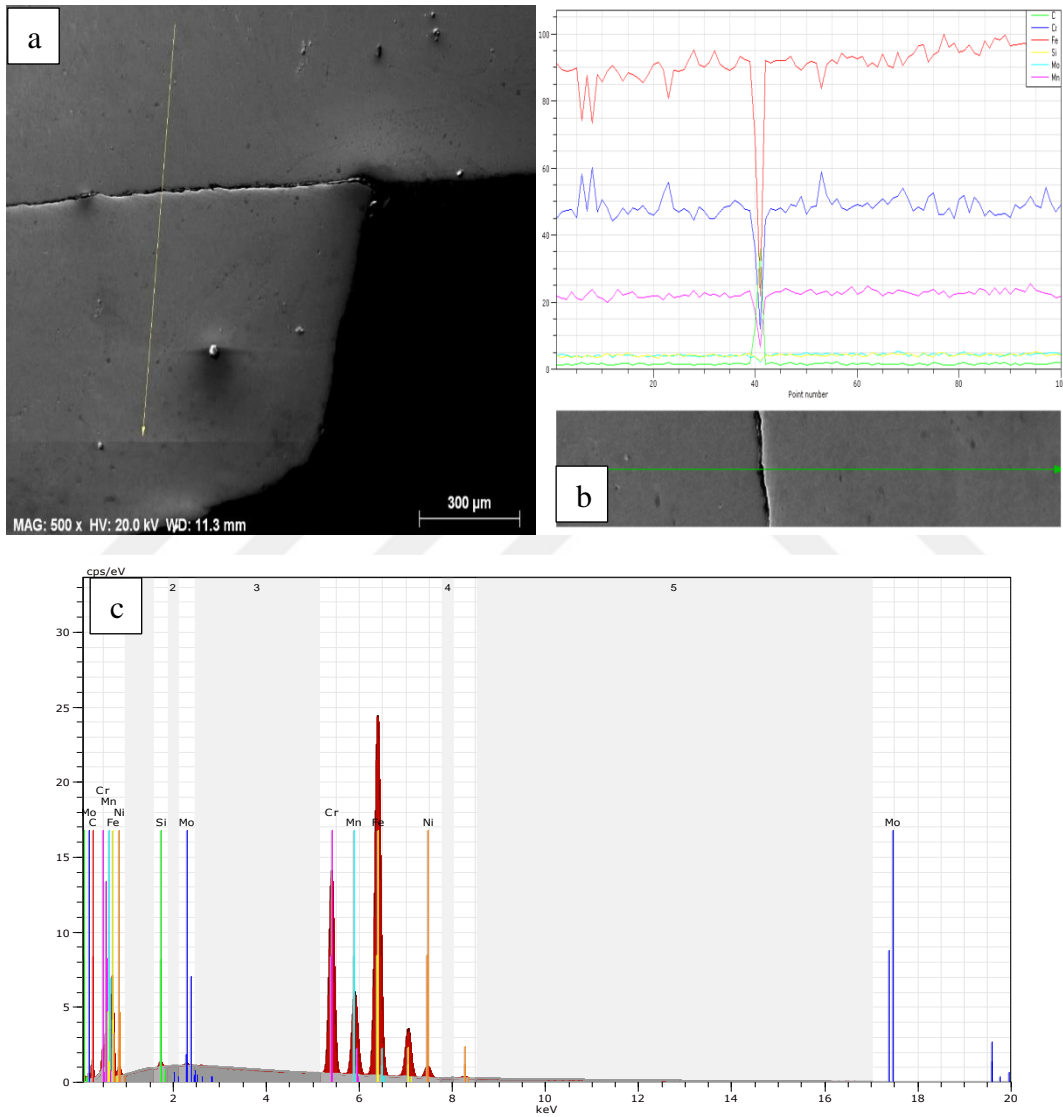
Şekil 4.3 A kodlu numunenin çatlak yüzey SEM ve EDX görüntüleri. (a) EDX analizi yapılan çatlak bölge ve ana malzemenin görüntüsü, (b) EDX analizi yapılan bölge görüntüsü ve line (çizgi) grafiği, (c) EDX analiz grafiği.

Şekil 4.3 incelendiğinde A kodlu numunenin; (a)'da SEM analizi görüntüsünde, çatlak yüzeyin alt ve üst kısmından incelenen bölgenin çizgisi görülmektedir. (b)'de EDX analizi line(çizgi) grafiğinde çatlak yüzeye denk gelen noktada, karbon elementinin arttığı görülmüştür. Krom, demir, mangan elementlerinin düşüşü görülmektedir. Silisyum ve molibden elementleri ise krom, demir ve mangan elementlerine göre daha az düşüş göstermiştir. (c)'de EDX analiz grafiği verilmiştir.

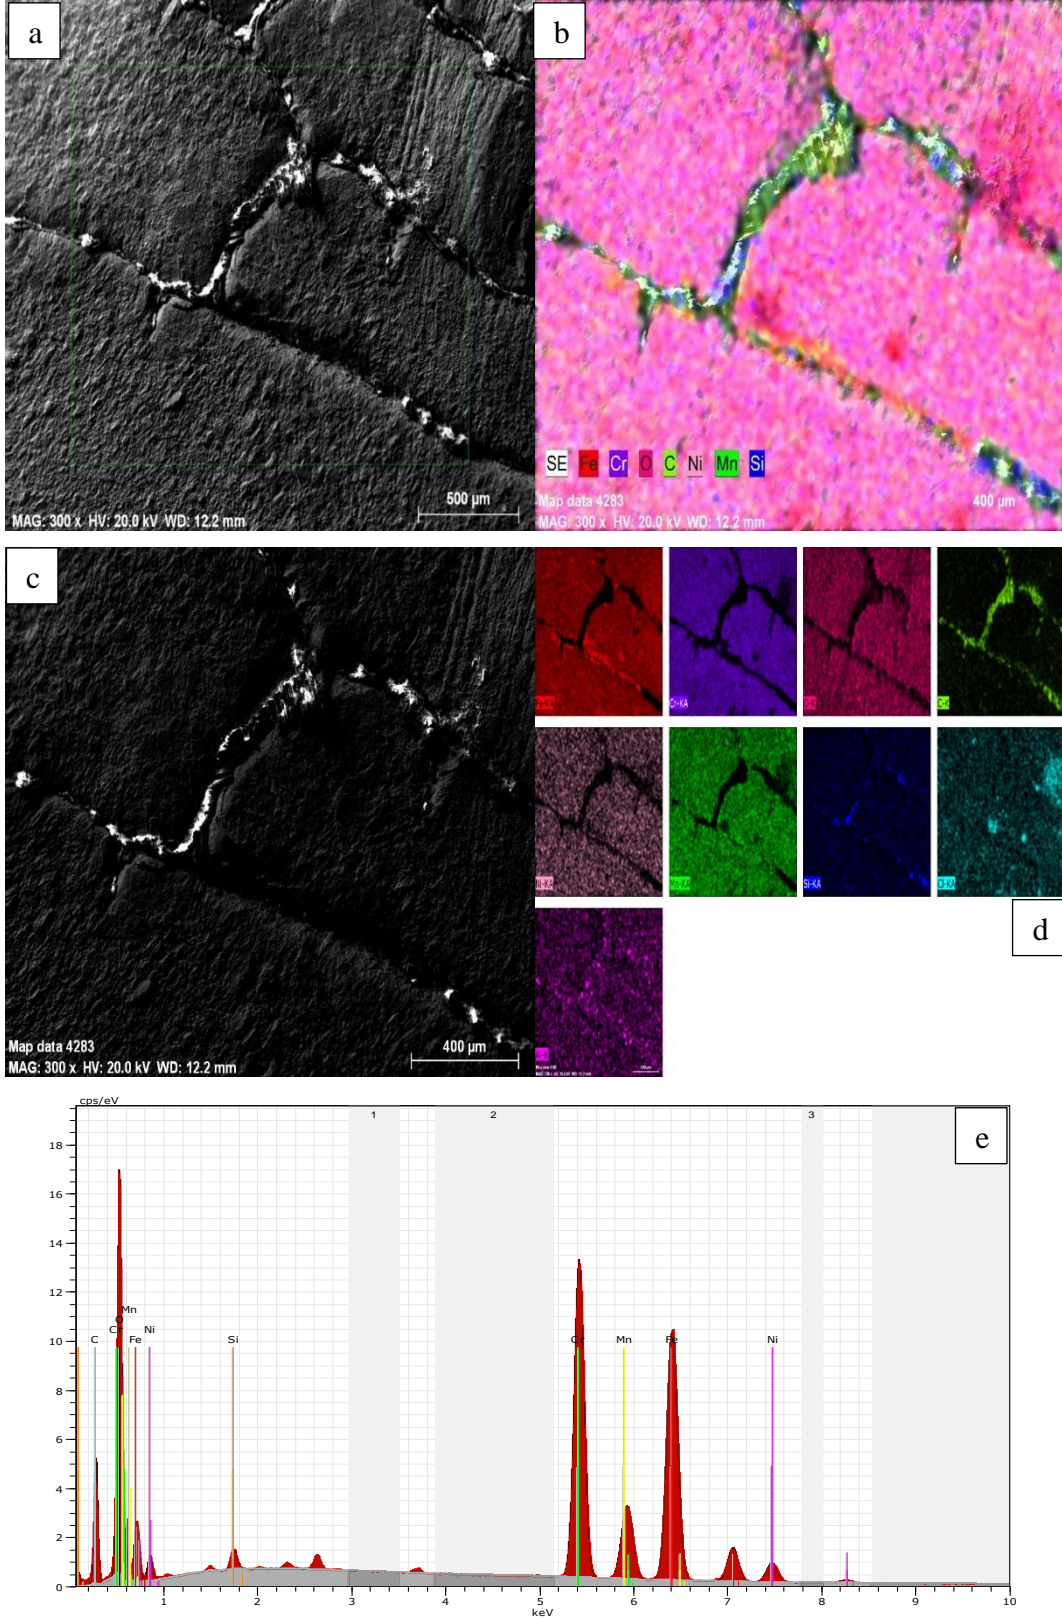
Şekil 4.4 A kodlu numunenin hasarlı (yanmış) bölge SEM ve EDX görüntüleri. (a)'da hasarlı bölge SEM görüntüsü, (b, c, d) Hasarlı bölge mapping (haritalama) görüntüleri, (e) EDX analiz grafiği.

Şekil 4.4'de A kodlu numunenin yanmış bölge mapping (haritalama) analizi incelendiğinde; (a)'da mapping yapılan bölgenin SEM analizi görülmektedir. (b)'de tüm elementleri içeren analiz görüntüsünde ise karbon elementinin hasarlı bölge içerisinde yoğun olarak bulunduğu görülmektedir. (c)'de hasarlı bölge mapping görüntüsü bulunmaktadır. (d)'de karbon elementinin yoğun olarak bulunduğu hasar bölgesinde diğer elementlerin bulunmadığı görülmektedir. Oksijen, demir, mangan ve krom elementinin ise hasarlı bölgenin bazı kısımlarında bulunduğu görülmektedir. (e)'de EDX analiz grafiği görülmektedir.

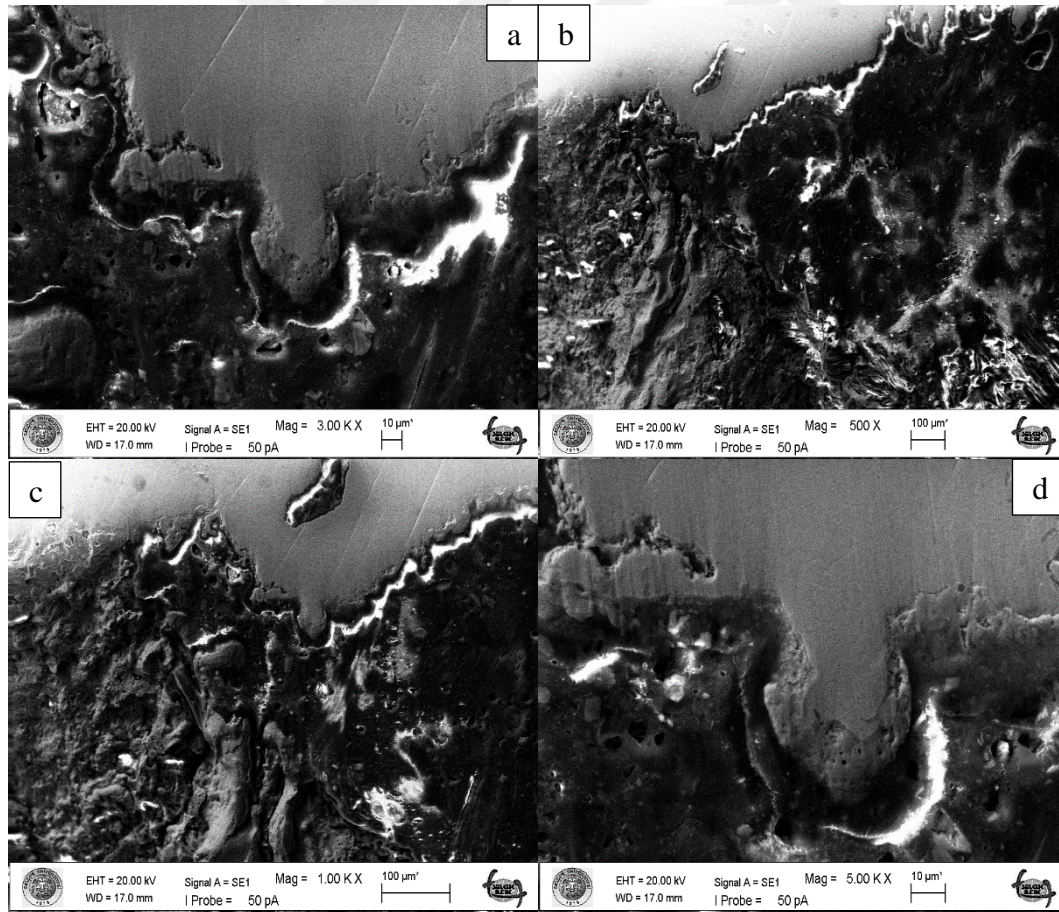
Şekil 4.8 C kodlu numunenin hasar(yanma) bölgesi SEM görüntüleri.

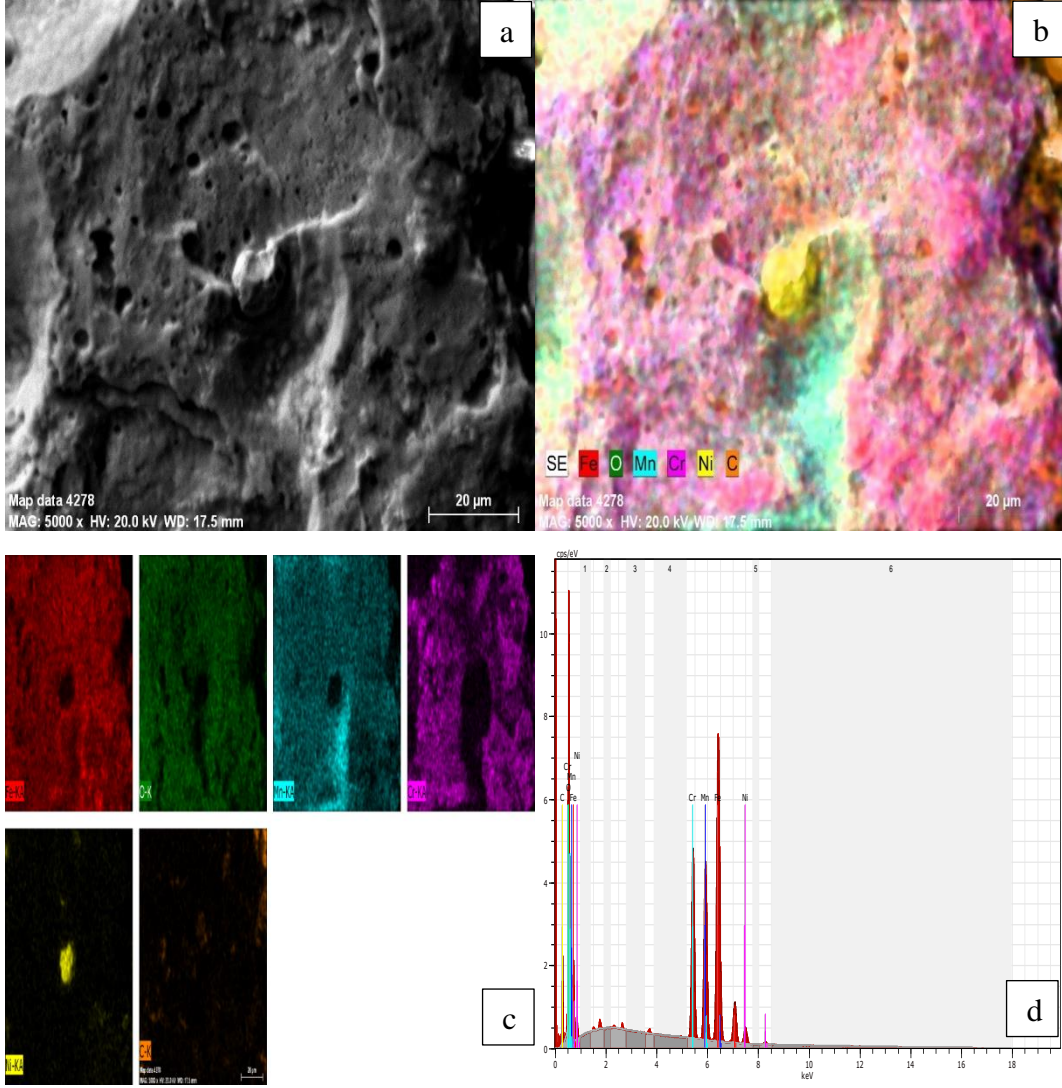
Şekil 4.9 C kodlu numunenin hasarlı bölge görüntüsü. (a) Genel hasarlı bölge görüntüsü, (b) ve (c) Hasarlı bölge mapping (haritalama) görüntüsü, (d) EDX analiz grafiği.

Şekil 4.9’da C kodlu numunenin hasarlı(yanmış) bölge mapping(haritalama) analizi incelendiğinde; (a)’da mapping yapılan bölgenin SEM analizi görülmektedir. (b)’de mapping analizi yapılan yanmış yüzey üzerinde tüm elementler gösterilmiştir. (c)’de verilen mapping görüntüsü incelendiğinde; demir, mangan ve oksijen elementinin kenar kısımlarda yoğunluğunun az olduğu, orta kısımda ise bulunmadığı görülmektedir. Krom elementi bu elementlerle kıyaslandığı zaman; orta kısımda olmadığı ve kenar kısımlarda daha az olduğu görülmektedir. Nikel elementi ise sadece yanmış bölgenin orta kısmında olduğu görülmektedir. Elementler içerisinde en az yoğunluk gösteren karbon elementidir. (d)’de EDX analiz grafiği görülmektedir.
