HACI BAYRAM VELİ ÜNİVERSİTESİ

**ANKARA ETNOGRAFYA MÜZESİ VE ANKARA  
VAKIF ESERLERİ MÜZESİ'NDE BULUNAN  
SEÇİLİ AHŞAP ESERLERİN MEVCUT KORUMA  
DURUMLARININ TESPİTİ VE KORUMAYA  
YÖNELİK ÇALIŞMALAR**

**DOKTORA TEZİ  
KÜLTÜR VARLIKLARINI KORUMA  
ANABİLİM DALI**

**OCAK 2024**

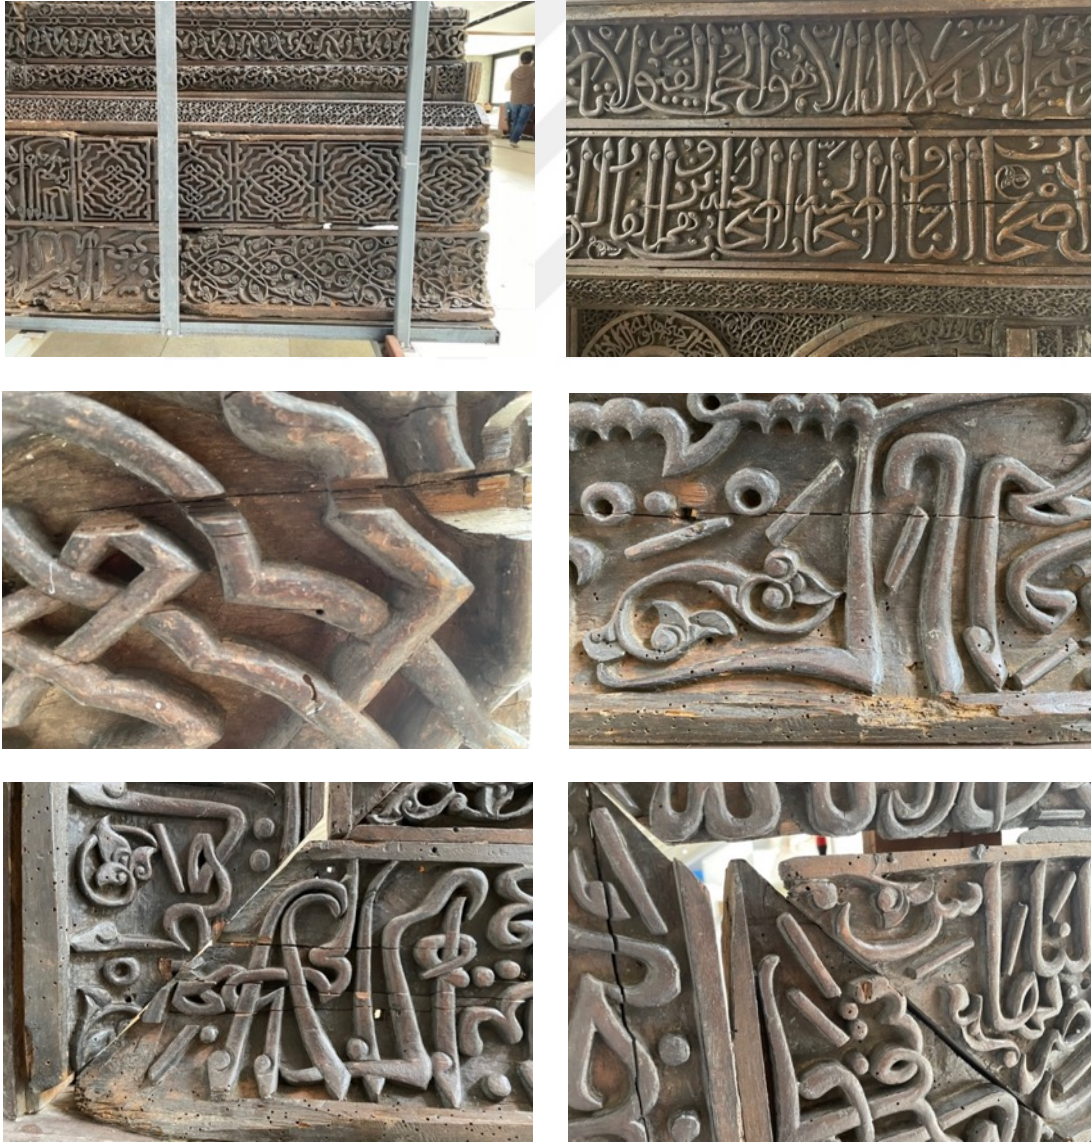
Ahşap, zaman içerisinde doğal süreci gereği kurumaya geçer. Kuruma sürecinde ahşapta iç gerilimler oluşması, bünyesinden barındırdığı nemin yoğunluğuna göre bağlı olarak genişleyip küçülmesi, eser yapılırken yanlış kesim ve yüzey işlemlerinin uygulanması ya da aşırı fiziksel stres altında kalması, darbeye maruz kalması ya da yanlış depolama koşullarının oluşturulması ahşapta iç gerilmeleri artırarak yarılmalara neden olabilir. Bütün bu dış etkenlere ek olarak ahşabın doğal yaşlanması süresinde de ahşap yapısında değişiklikler meydana gelir ve yarılma riski artar. Eser yüzeyinde de tüm bu faktörlerin etkisi ile oluşmuş olabildiği düşünülen yarılmalar mevcuttur (Resim 3.56).

Resim 3.56. Taşkınpaşa Camii mihrabı yüzeyinde meydana gelen yarılmalar.

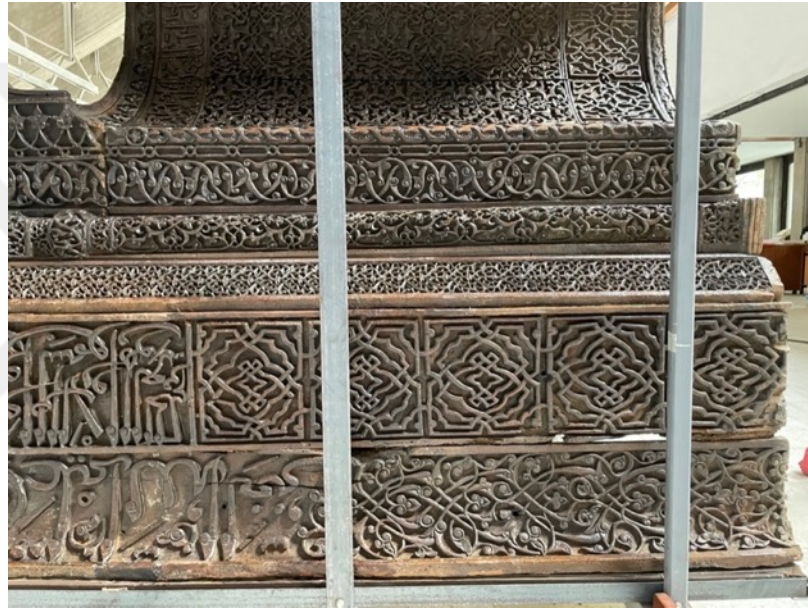
Ahşap malzemede nem değişimleri, ısı değişimleri veya dalgalı ısı, nem değerleri, hızlı kuruma ya da yetersiz onarım ve bakım, uygun olmayan ahşap işleme yöntemleri sonucu yüzeylerinde çatlamlar meydana gelebilmektedir. Ayrıca koruyucu olarak kullanılan yüzey koruyucuların yanlış uygulanması, uygun olmayan ısı ve ışık ortamına maruz kalması gibi etkenlerle yüzeyinde çatlamlar ve yüzeyden ayrılmalar meydana gelebilir. Taşkınpaşa Camii mihrabı üzerinde de bu etkenlerden kaynaklı hem ahşap malzemede hem de yüzey koruyucu üzerinden ön süslemeli kısım (Resim 3.57, Resim 3.58) ve arka kısımda yoğun çatlamlar meydana gelmiştir (Resim 3.59).

Resim 3.57. Taşkınpaşa Camii mihrabı süslemeli yüzeyde meydana gelen çatlak örneği ve detayları.

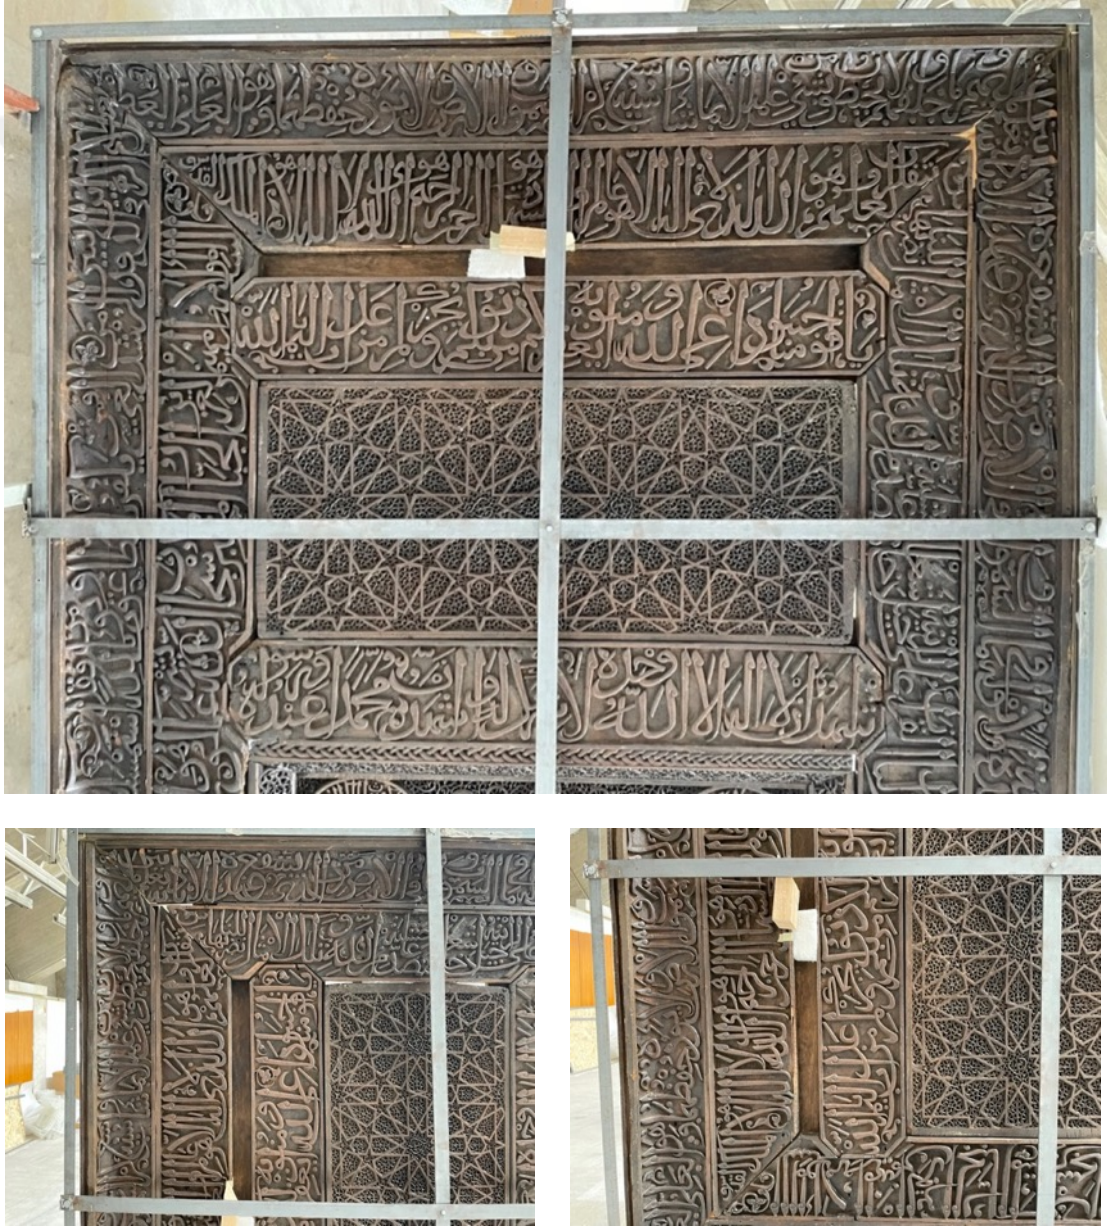
Eserin parçalarında gevşeme problemindeki etkenlerden olan ahşabın kendinin yapısal olarak çalışmasından kaynaklı boyutsal değişimi, dönmesi faktörlerine ek olarak ortam koşullarındaki dalgalı sıcaklık ve bağıl nem, geldiği ortamda suyla teması gibi durumlardan dolayı kendi arasında yerinden oynama problemi bulunmaktadır. Bu sorunlu kısımlar köşe birleşimlerinde zıvana-kiniş tekniği ile olan kısımlarda daha az iken ve düz birleştirme tekniği olan kısımlarda daha büyük boyutta kendini göstermektedir (Resim 3.64).

Resim 3.64. Taşkınpaşa Camii mihrabı oynama problemi örnekleri.

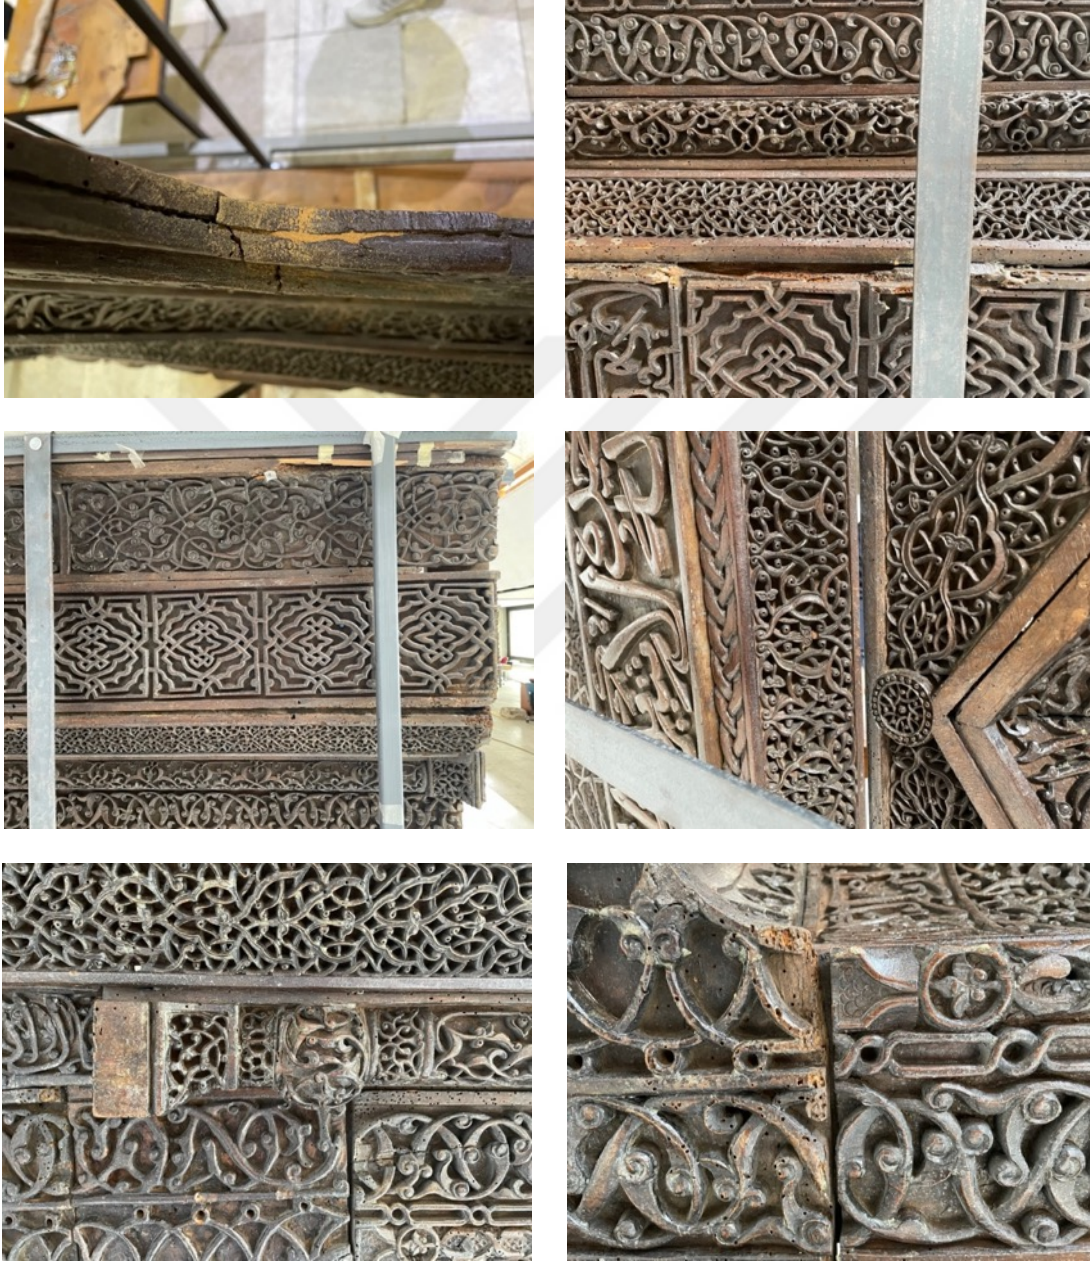
Eserdeki oynama problemi sonucu ekseninde kaymış bu da bazı alanlarda bordürler arası derin boşluklar oluştururken bazı alanlarda ise sıkışmalar sonucu eserde kırılma ve çatlamlar meydana gelmiştir (Resim 3.65).

Resim 3.65. Taşkınpaşa Camii mihrabı oynama problemi detayları.

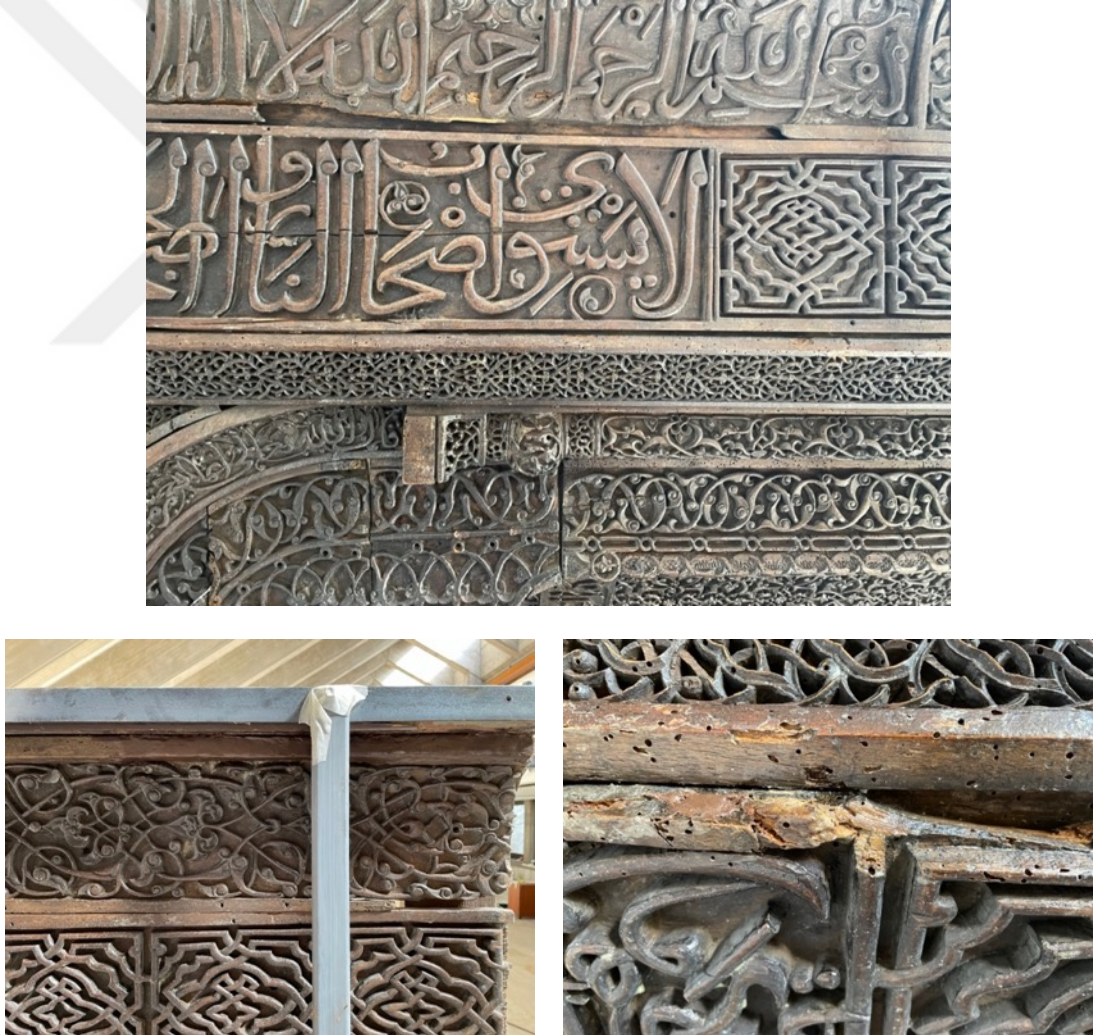
Taşkınpaşa Camii mihrabında para kayıpları birçok etkenin bir araya gelmesi sonucu meydana gelmiştir. Eserde bölgesel ve süsleme alanların bazı kısımlarında lokal olarak böcek tahribatından kaynaklı para kayıpları gözlemlenmiştir. Diğer alanlarda ise niteliksiz onarımlarda kullanılan metal paraların ahşapta oluştuduğu hasarlar sonucu para kayıpları meydana gelmiştir (Resim 3.73 - Resim 3.78).

Resim 3.73. Taşkınpaşa Camii mihrabı para kaybı örnekleri 1.

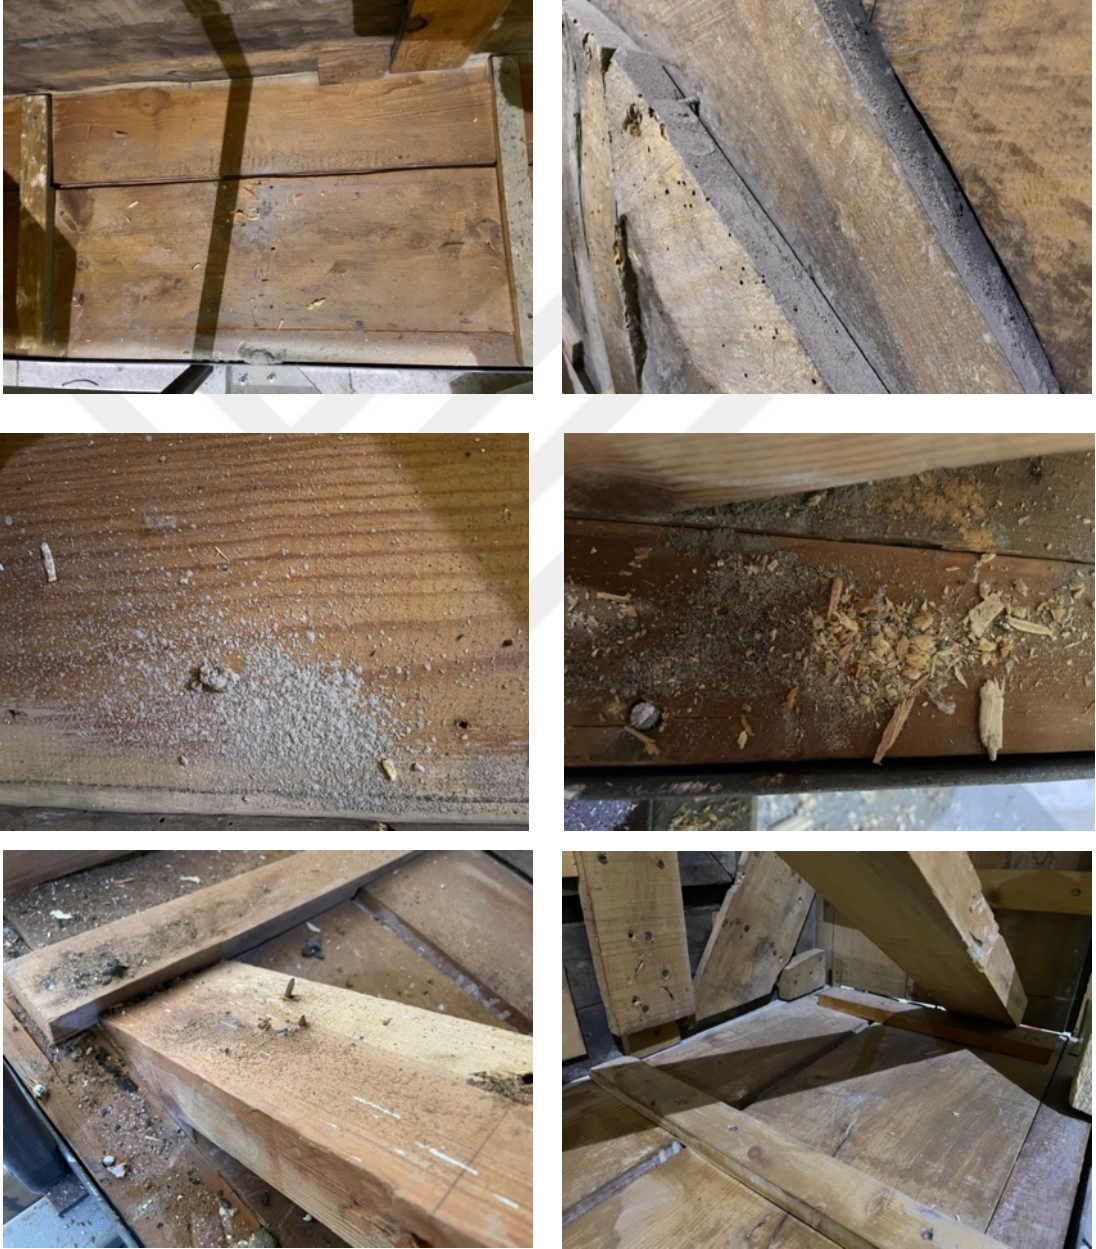
Ahşap yüzeyinde bulunan çatlaklar, geçmiş dönem onarımlarından kalan metal çivilerin çıkarılması ile oluşan yuvalarda, yarıлма problemi olan kısımlardaki boşluklarda özellikle çevresel kir ve tozun toplandığı alanlar olarak gözlemlenmiştir (Resim 3.91).

Resim 3.91. Taşkınpaşa Camii mihrabı arka kısım toz ve kir birikinti örnekleri 1.

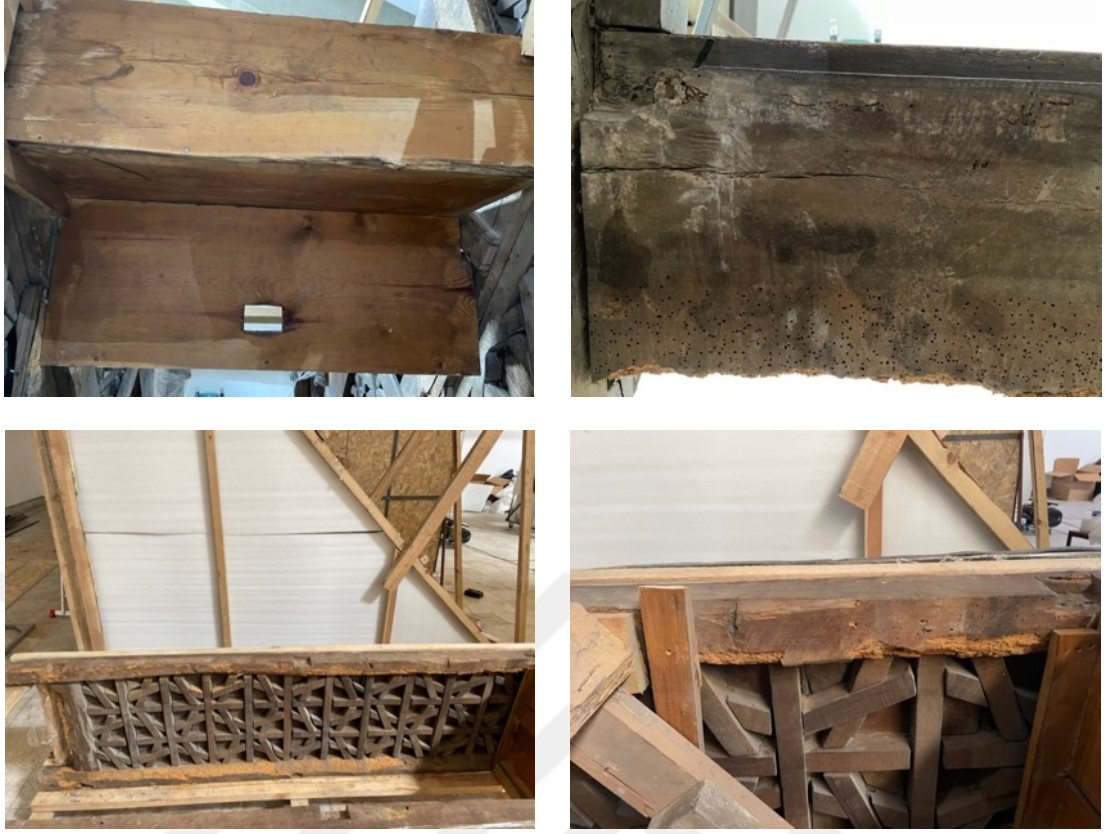
Resim 3.242. Taşkınpaşa Camii minberi kırılma örnekleri 2.

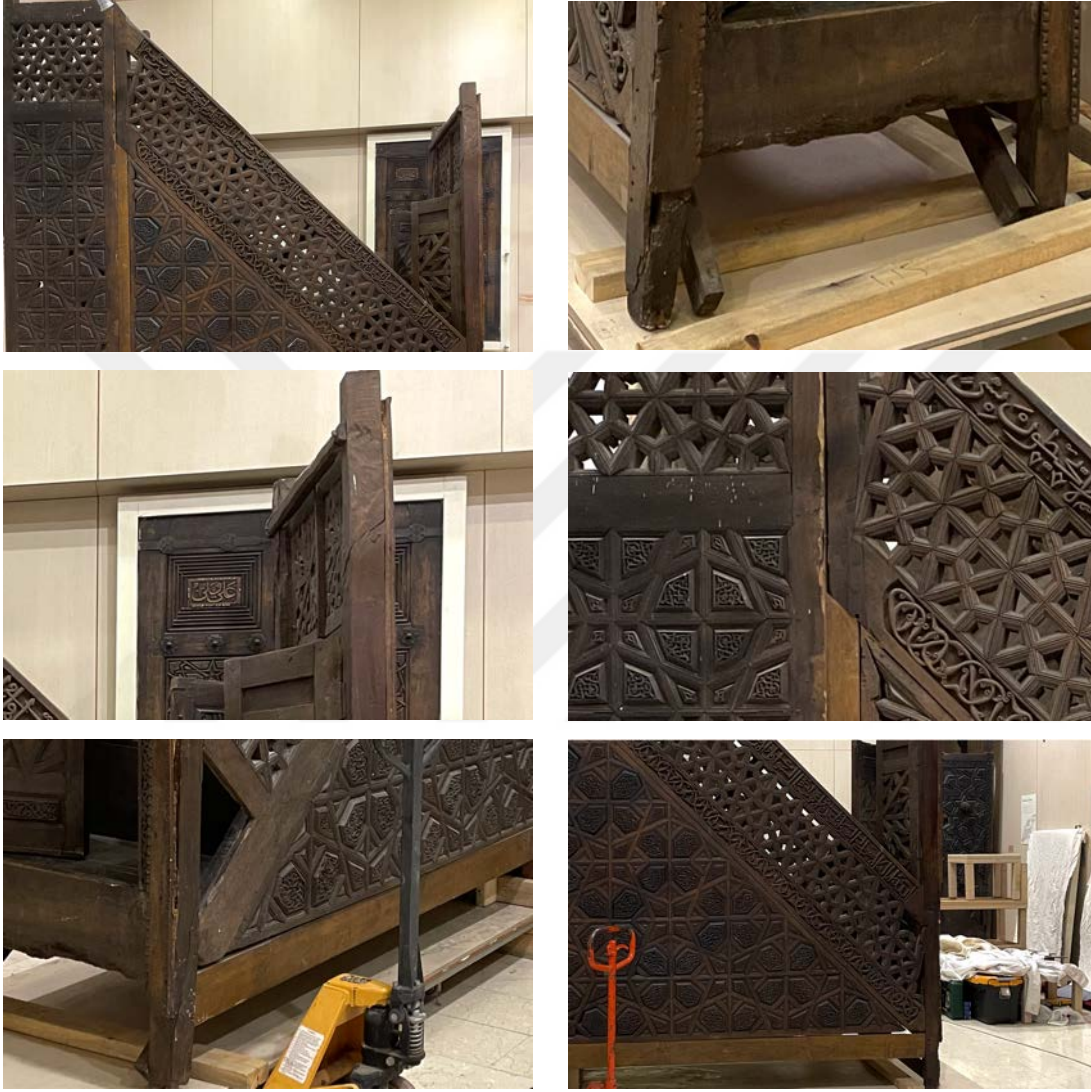
Minberde orijinal malzemeye ek olarak sonraki dönemlerde yapılan onarımlarda metal çiviler kullanılması ahşap malzemelerde de yarılma problemini olumsuz yönde etkilediği gözlemlenmiştir.

Resim 3.243. Taşkınıpaşa Camii minberi yarılma bozulma örnekleri.

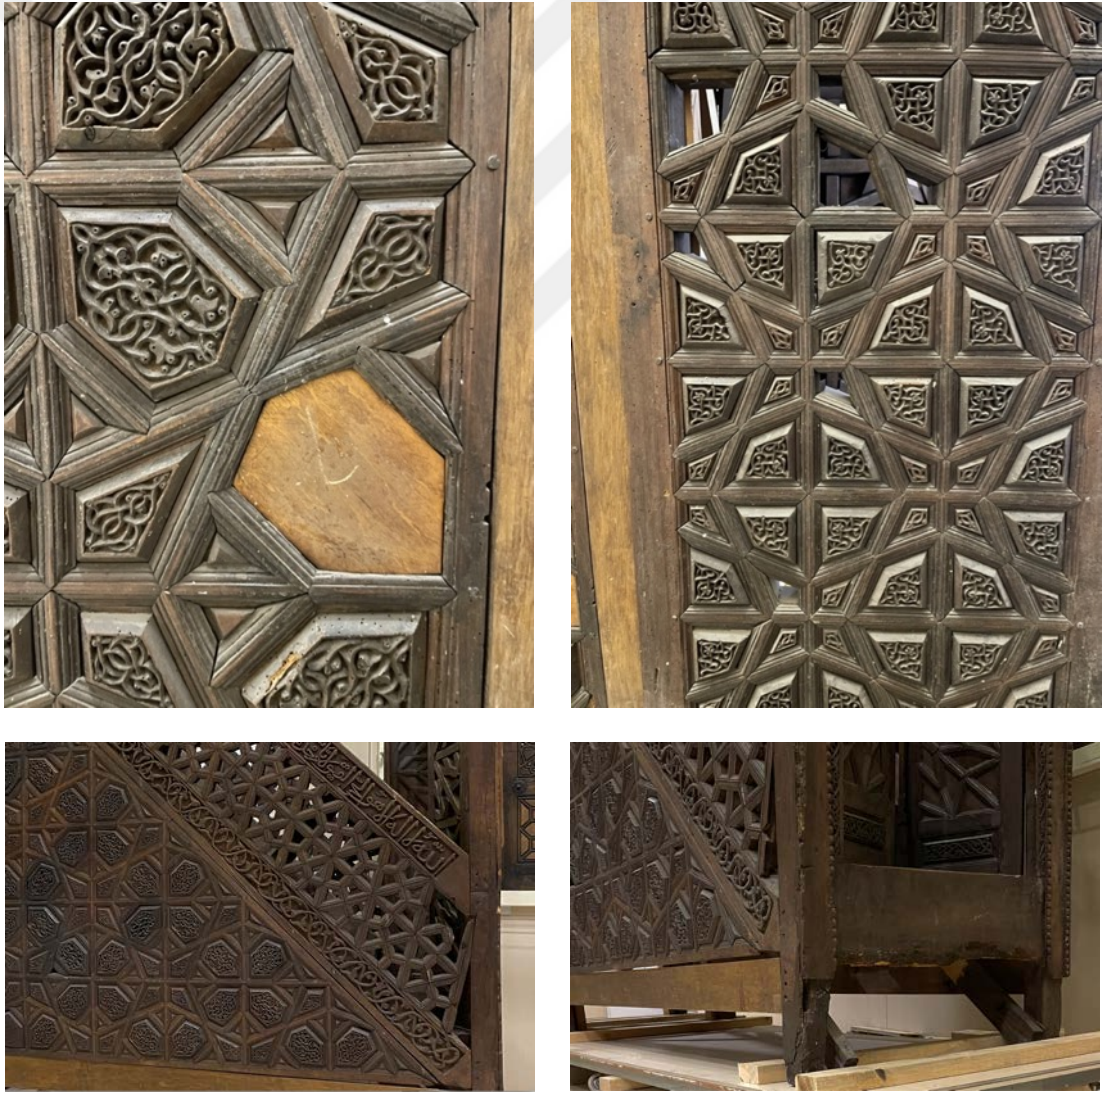
Taşkınpaşa Camii minberi'nde parça kayıpları yoğun böcek tahribatı, darbe, normalden fazla ya da az nem sonucu gerilme ve çatlamlar sonucu, niteliksiz onarımlar gibi sebepler yüzünden meydana gelmektedir. Eserin yükünü üstlenen ayaklarda ve süsleme alanların bazı kısımlarında lokal olarak böcek tahribatından kaynaklı parça kayıpları gözlemlenmiştir (Resim 3.263 - Resim 3.268). Diğer alanlarda ise niteliksiz onarımlarda kullanılan metal parçaların ahşapta olduğu hasarlar sonucu parça kayıpları meydana gelmiştir. Minberin künde-kârî ve tarsî tekniği ile yapılan bazı kısımlarında ise süslemeli kısmın tamamen yok olduğu belgelenmiştir.

Resim 3.263. Taşkınpaşa Camii minberi parça kaybı örnekleri 1.

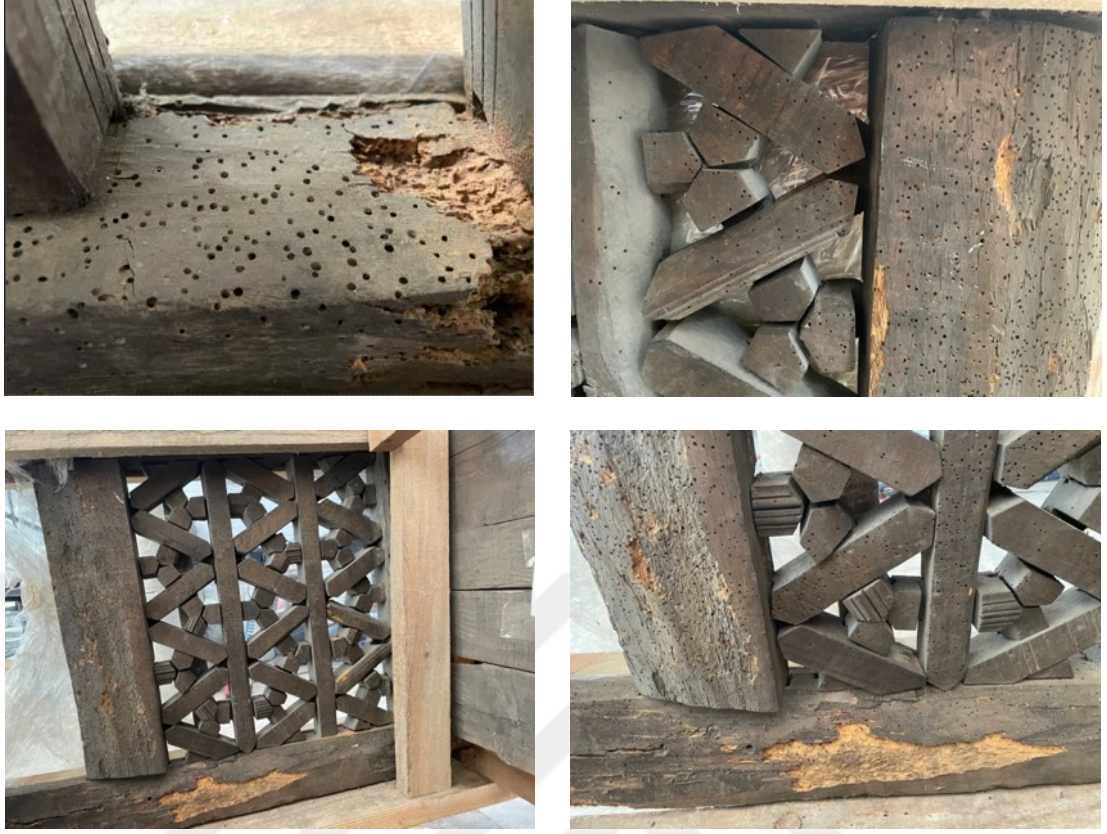
Resim 3.317. Taşkınpaşa Camii minberi böcek tahribatı örnekleri 6.

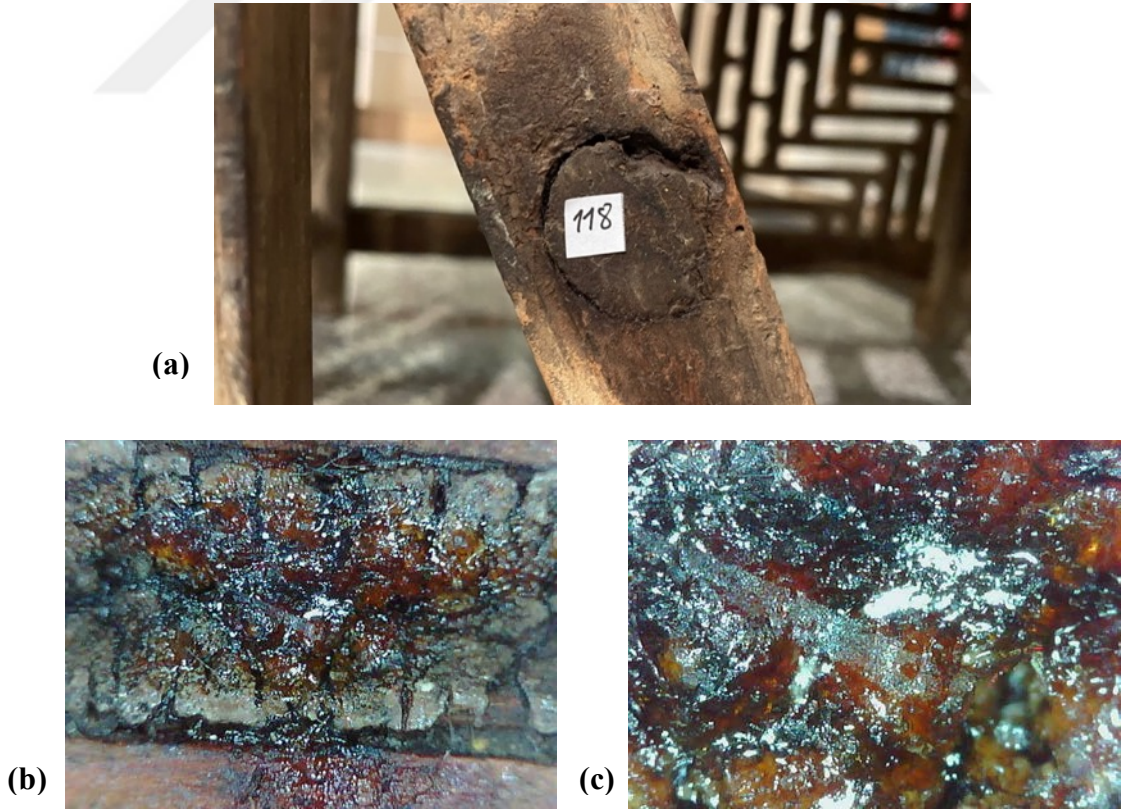
Budaklar gerek estetik ve gerekse teknolojik yönden odun özelliklerini olumsuz yönde etkilediği için doğal bir kusur olarak kabul edilmekte ve birçok kullanım yerinde arzu edilmemektedir. Budak odunu gövde odununa göre daha yoğun ve daha reçineli olup reaksiyon odunu içermekte ve daha çok çalışmaktadır (As, Dündar, Büyüksarı, 2008, s. 3).

Resim 3.466. Şeyh Bahşi Mescidi vaaz kürsüsü budaklı ahşap kullanım hasarı. (a) Fotoğraf makinesi çekimi b) Optik Mikroskopta x50 büyüklükte tabaka detay görüntüsü b) Optik Mikroskopta x200 büyüklükte tabaka detay görüntüsü.

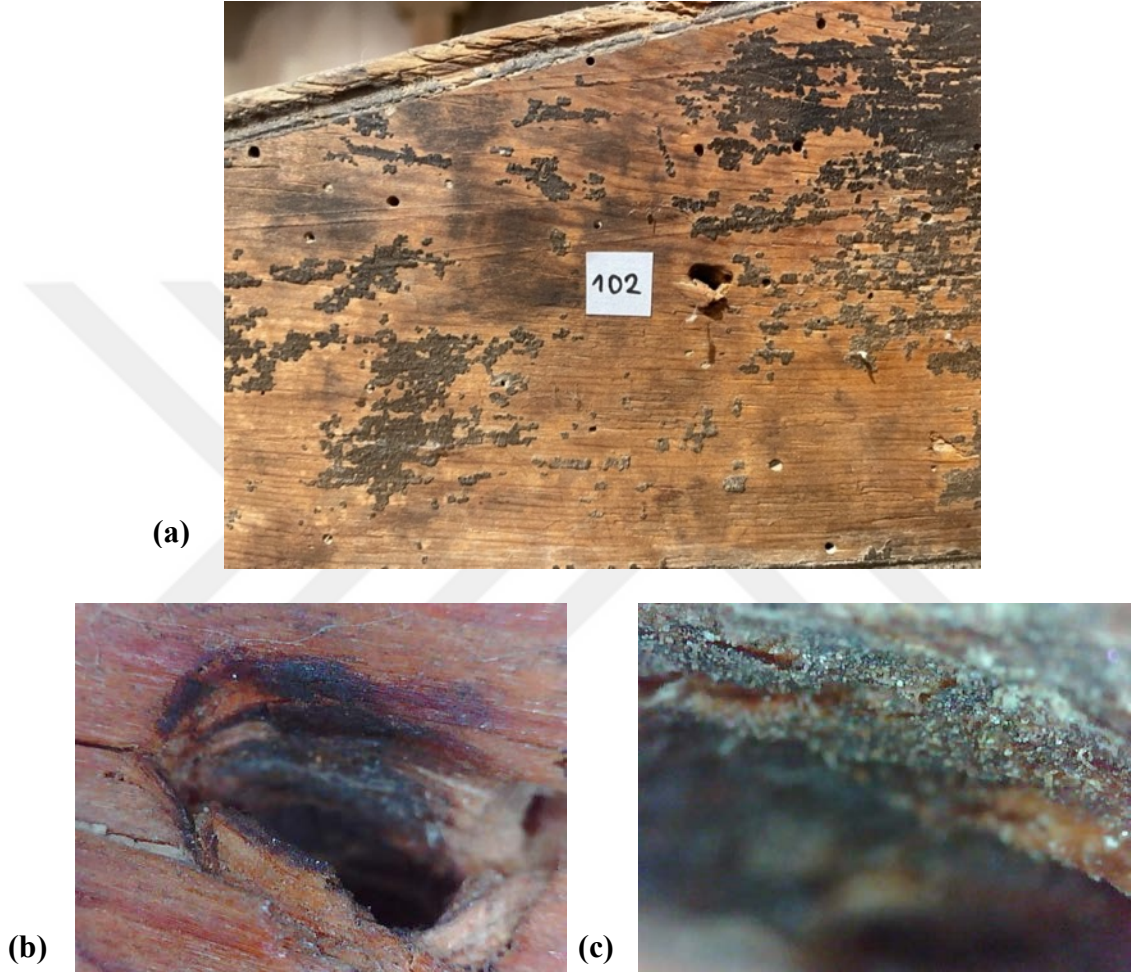
Eser yüzeyinde kullanılan ahşap ve metal bağlantı aksamının (çiviler) çevresinde de çatlama ve ayrılmalar gözlemlenmiştir. Metal onarım eklerinin tahribat şeklini ve boyutunu eser yüzeyinde halihazırda mevcut olan parçaların yanı sıra yüzeyden çıkarılmış parçaların bıraktığı izlerinden de çevresel çatlaklar olarak da görmekteyiz (Resim 3.469).

Resim 3.469. Şeyh Bahşi Mescidi vaaz kürsüsü budak hasarı detay görüntüleri. (a) Fotoğraf makinesi çekimi b) Optik Mikroskopta x50 büyüklükte tabaka detay görüntüsü c) Optik Mikroskopta x200 büyüklükte tabaka detay görüntüsü.

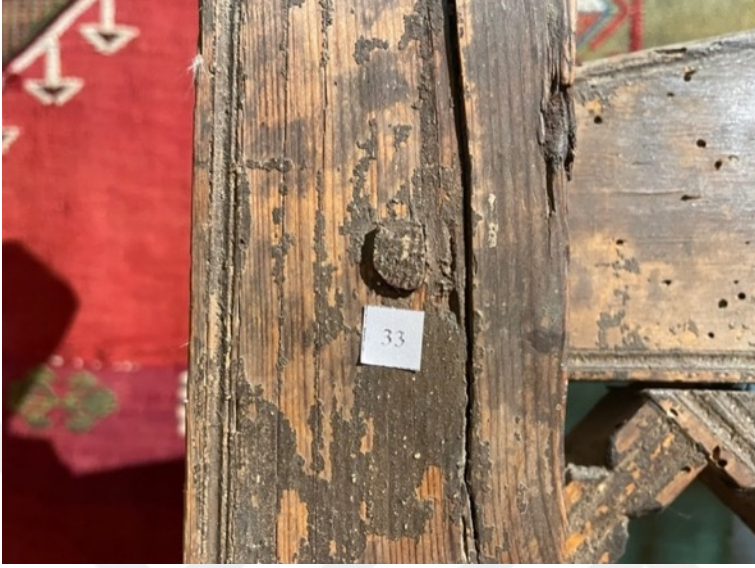
kayıpları eserin statik dengesini sağlayan ayakları da oluşturan direklerde yoğunlaşmaktadır (Resim 3.481 - Resim 3.483). Bunlara ek olarak birleşim yerlerine yakın, gerilmelere maruz kalan yerlerde de çatlama ve ayrılmalarda gözlemlenmiştir.

Resim 3.481. Şeyh Bahşi Mescidi vaaz kürsüsü çatlak ve ayrılma örneği 1.

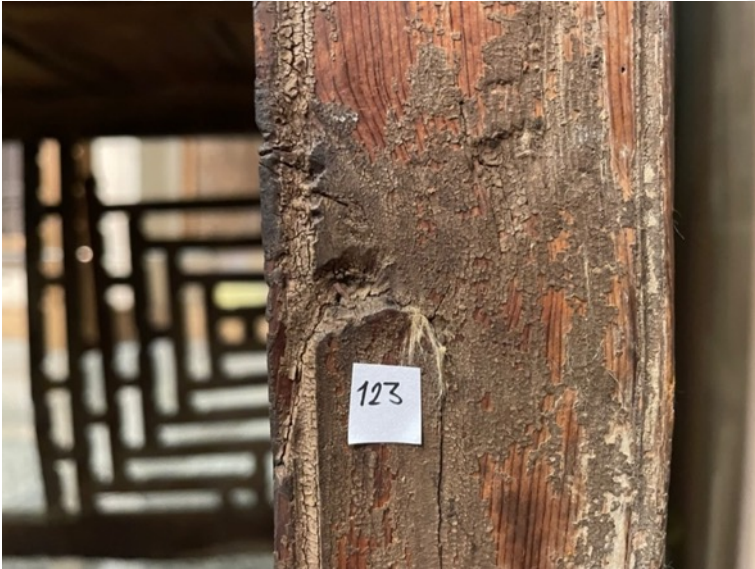
Resim 3.482. Şeyh Bahşi Mescidi vaaz kürsüsü çatlak ve ayrılma örneği 2.

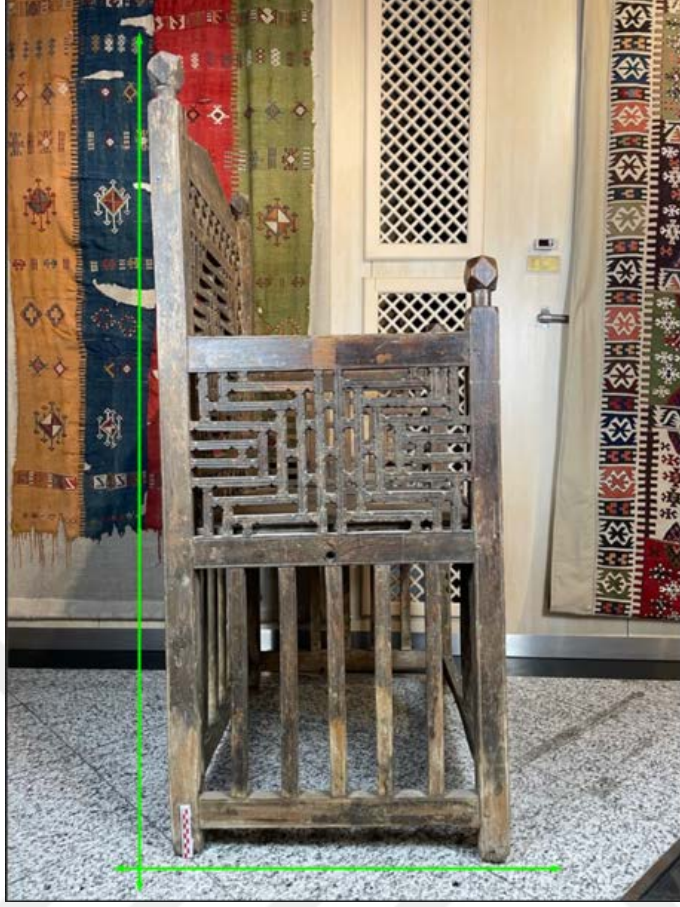
Eserin strüktürel olarak kaybettiği açısal farklılıklar, çatlaklıklar, kırıklar, parça kayıpları ve hatta böcek delikleri yapılan fotogrametik belgeleme işlemleri ile 0,1mm hata payı ile belgelenmiştir.

Resim 3.488. Şeyh Bahşı Mescidi vaaz kürsüsü gönye bozunumu.

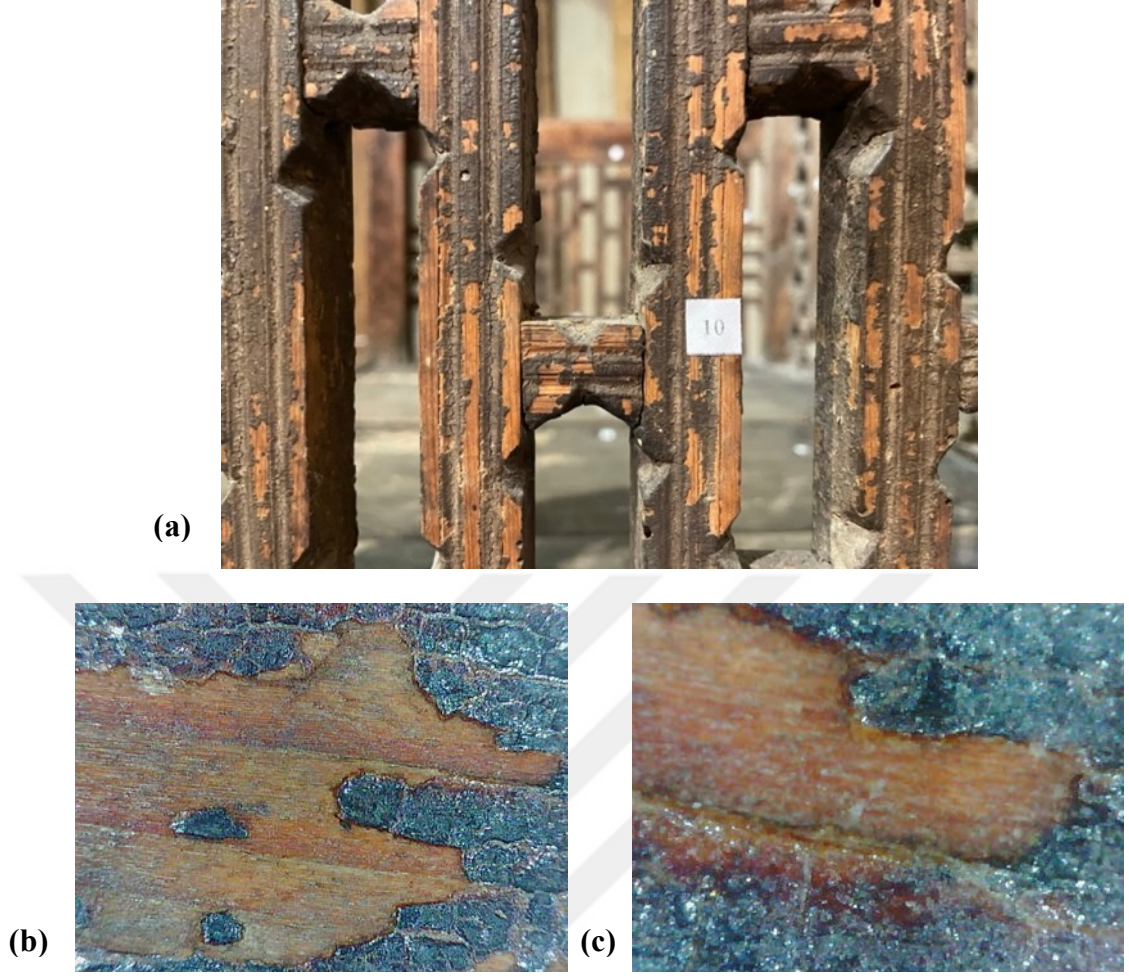
Optik mikroskop görüntüleri ile yapılan incelemelerde eser yüzeyinde görülen tabakalaşma ve ayrışmanın geçmiş dönemde kullanılan boya ve koruyucu tabakasından kaldığı belirlenmiştir. Bu tabaka üzerine yapışan yüzey kirleri, tozları ve atıklarda bu incelemeler sonucunda detaylı bir şekilde görüntülenmiştir (Resim 3.491).

Resim 3.491. Şeyh Bahşi Mescidi vaaz kürsüsü tabakalaşma ve yüzeyden ayrılma detay fotoğrafları 3.  
(a) Fotoğraf makinesi çekimi b) Optik Mikroskopta x50 büyüklükte tabaka detay görüntüsü b) Optik Mikroskopta x200 büyüklükte tabaka detay görüntüsü.

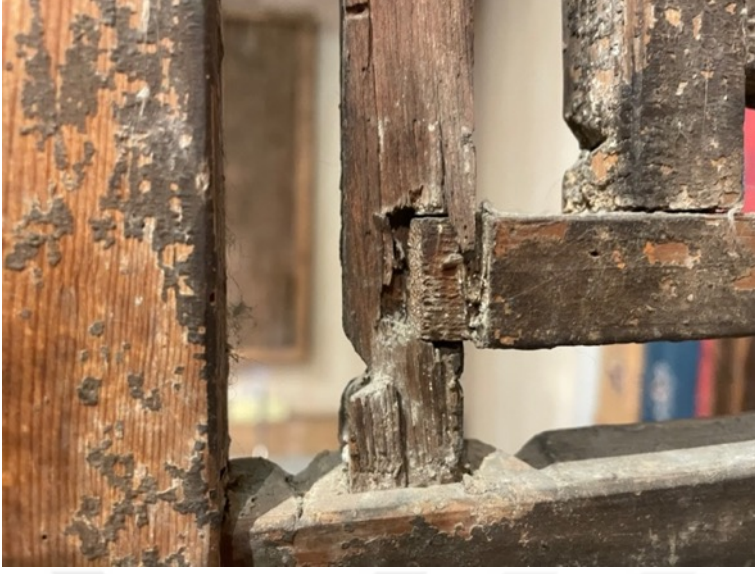
Resim 3.509. Şeyh Bahşi Mescidi vaaz kürsüsü yüzey birikinti ve kir örneği 1.

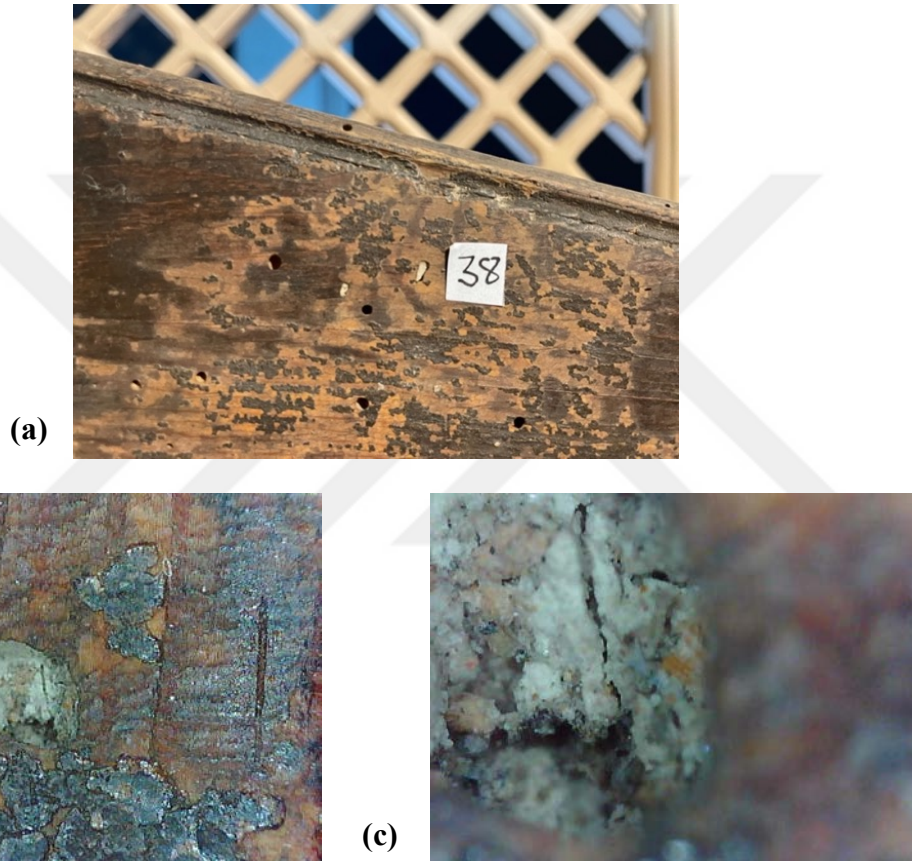
Resim 3.526. Şeyh Bahşi Mescidi vaaz kürsüsü yüzeyinde böcek uçuş delikleri detayı 2. (a) Fotoğraf makinesi çekimi b) Optik Mikroskopta x50 büyüklükte tabaka detay görüntüsü b) Optik Mikroskopta x200 büyüklükte tabaka detay görüntüsü.

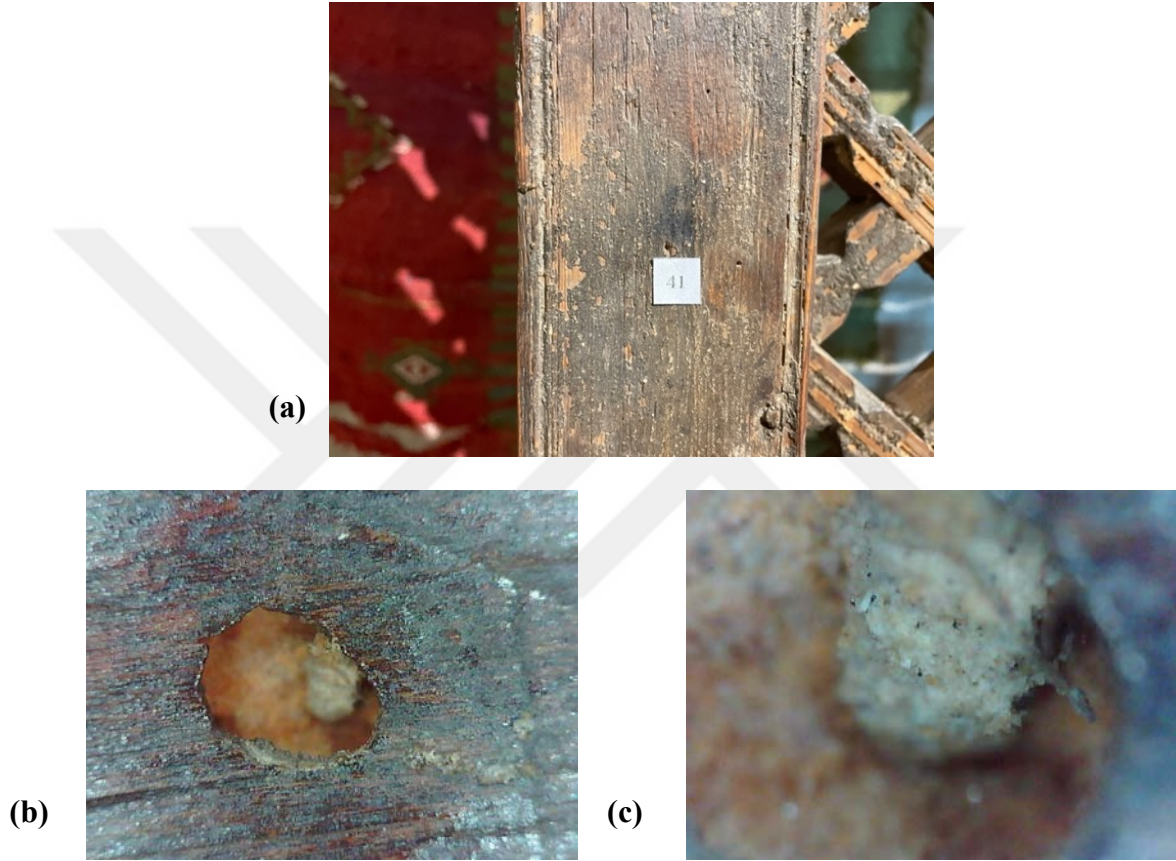
Resim 3.527. Şeyh Bahşi Mescidi vaaz kürsüsü yüzeyinde böcek uçuş delikleri detayı 3. (a) Fotoğraf makinesi çekimi b) Optik Mikroskopta x50 büyüklükte tabaka detay görüntüsü b) Optik Mikroskopta x200 büyüklükte tabaka detay görüntüsü.

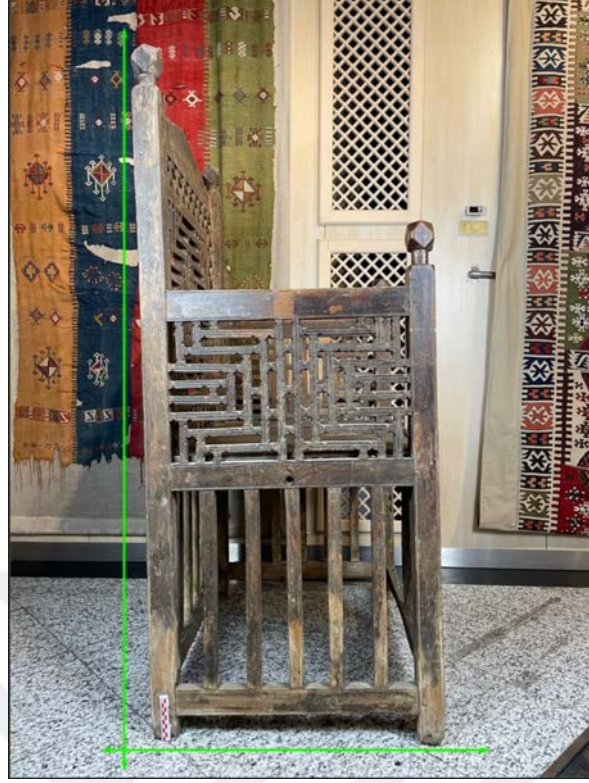
Resim 3.538. Şeyh Bahşi Mescidi vaaz kürsüsü gönye bozunumu

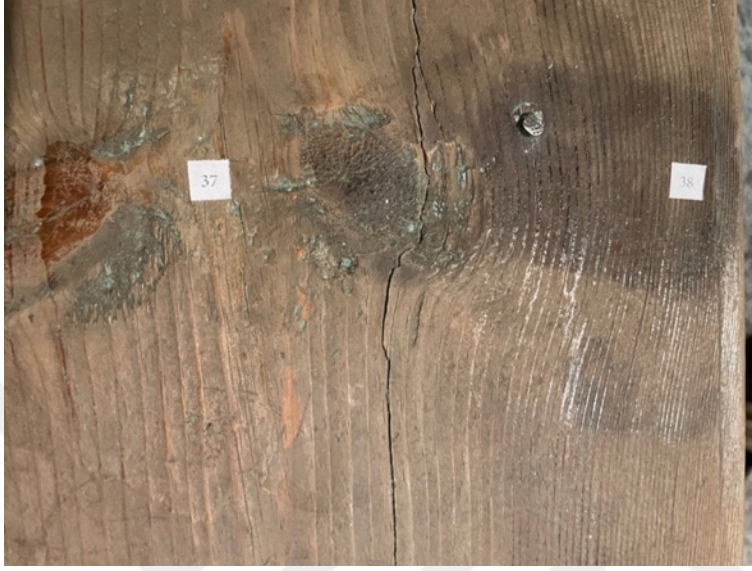
Resim 3.581. Gazanfer Ağa Camii vaaz kürsüsü rahle kısmında budak kaynaklı oluşan bozulma örneği 1.

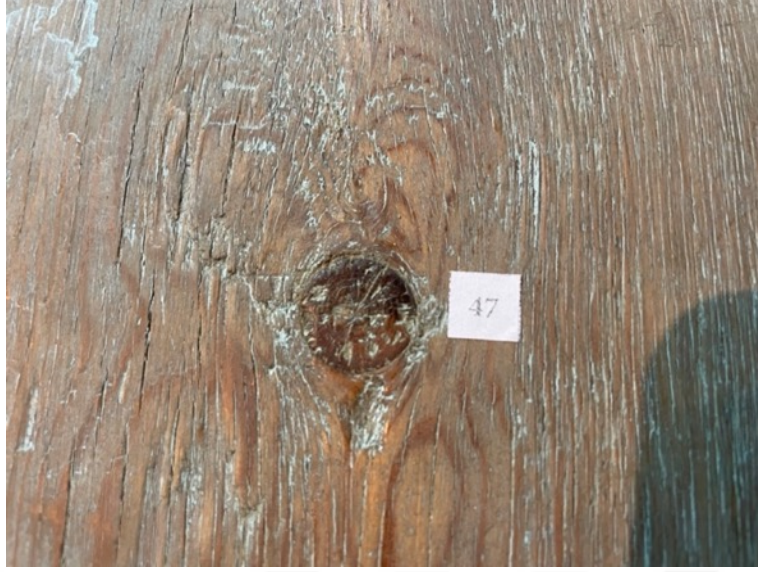
Resim 3.583. Gazanfer Ağa Camii vaaz kürsüsü rahle kısmında budak kaynaklı oluşan bozulma örneği 3.

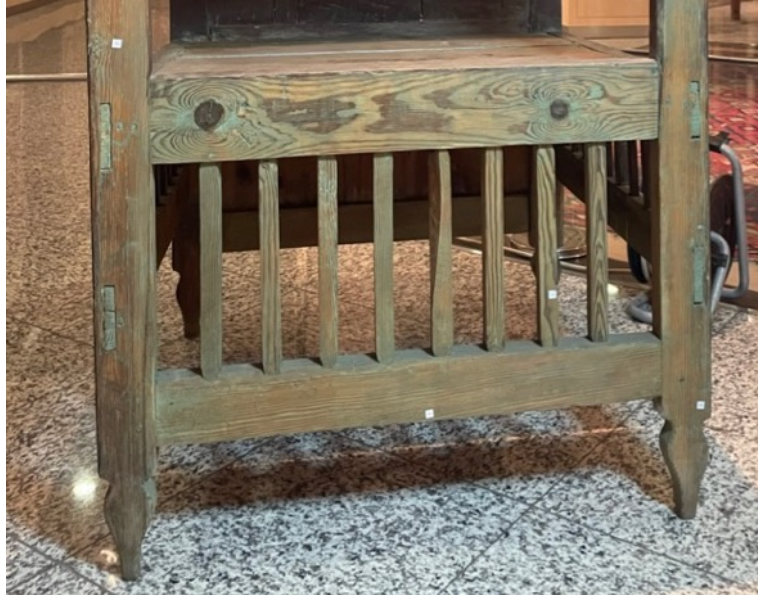
Resim 3.584. Gazanfer Ağa Camii vaaz kürsüsü arka yüzünde budak kaynaklı oluşan bozulma örneği.

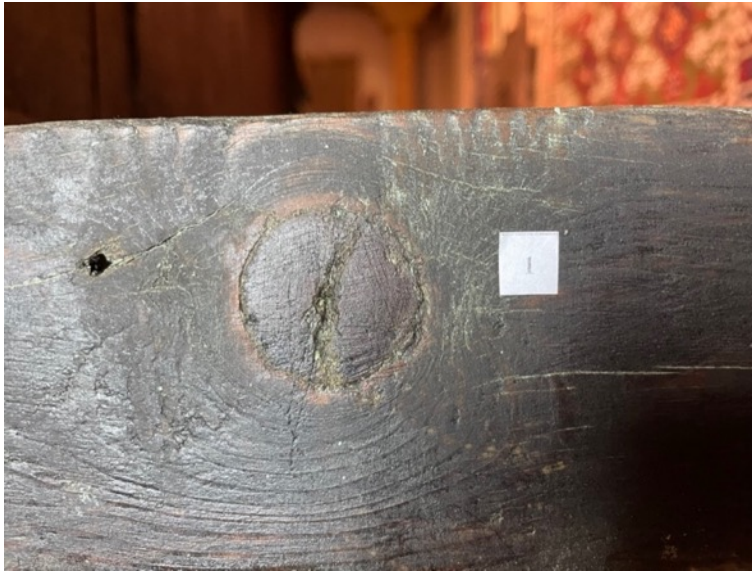
Resim 3.586. Gazanfer Ağa Camii vaaz kürsüsü yüzeyinde oluşan çatlama ve ayrılma örneği 1.

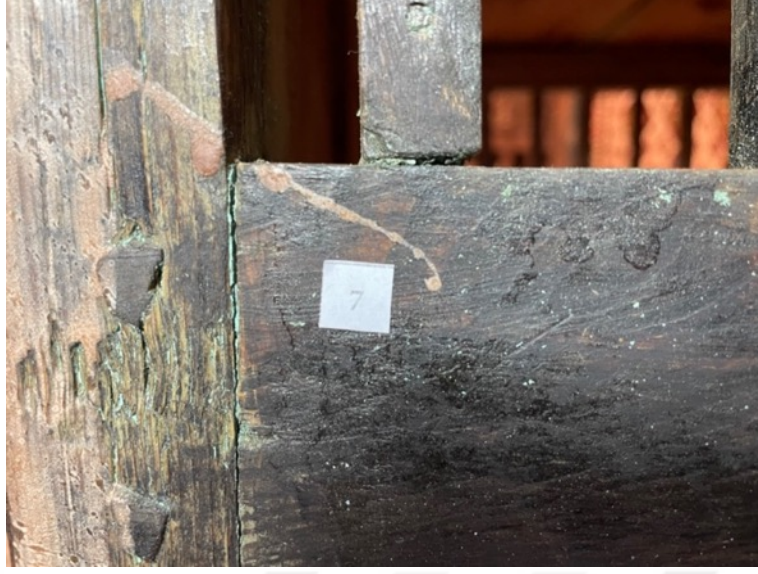
Resim 3.587. Gazanfer Ağa Camii vaaz kürsüsü yüzeyinde oluşan çatlama ve ayrılma örneği 2.
