HACI BAYRAM VELİ ÜNİVERSİTESİ

**ANKARA ETNOGRAFYA MÜZESİ VE ANKARA  
VAKIF ESERLERİ MÜZESİ'NDE BULUNAN  
SEÇİLİ AHŞAP ESERLERİN MEVCUT KORUMA  
DURUMLARININ TESPİTİ VE KORUMAYA  
YÖNELİK ÇALIŞMALAR**

**DOKTORA TEZİ  
KÜLTÜR VARLIKLARINI KORUMA  
ANABİLİM DALI**

**OCAK 2024**

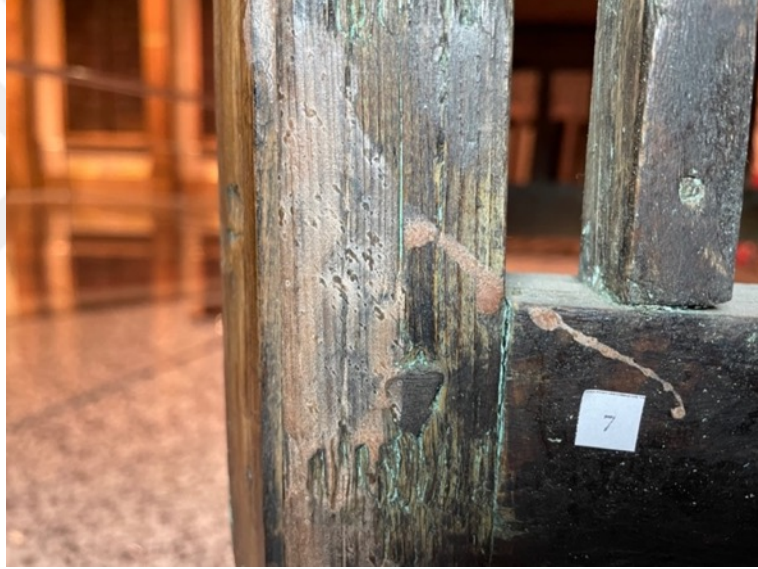
Resim 3.588. Gazanfer Ağa Camii vaaz kürsüsü yüzeyinde oluşan çatlama ve ayrılma örneği 3.

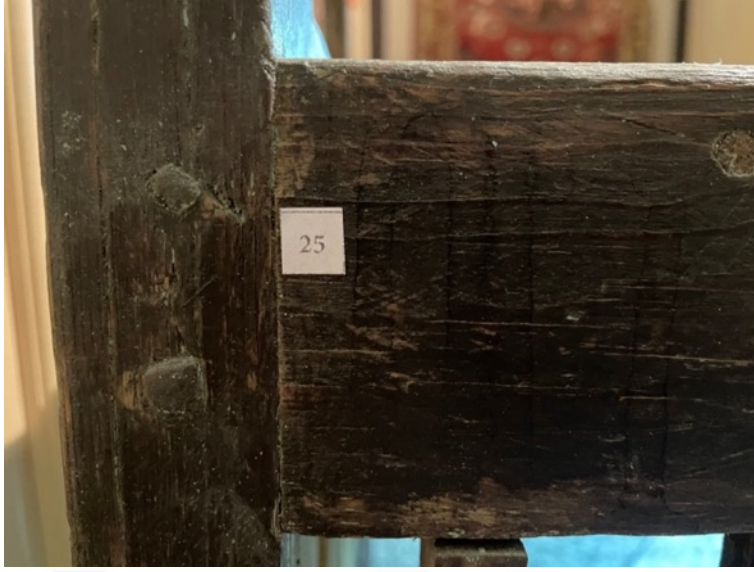
Resim 3.589. Gazanfer Ağa Camii vaaz kürsüsü yüzeyinde oluşan çatlama ve ayrılma örneği 4.

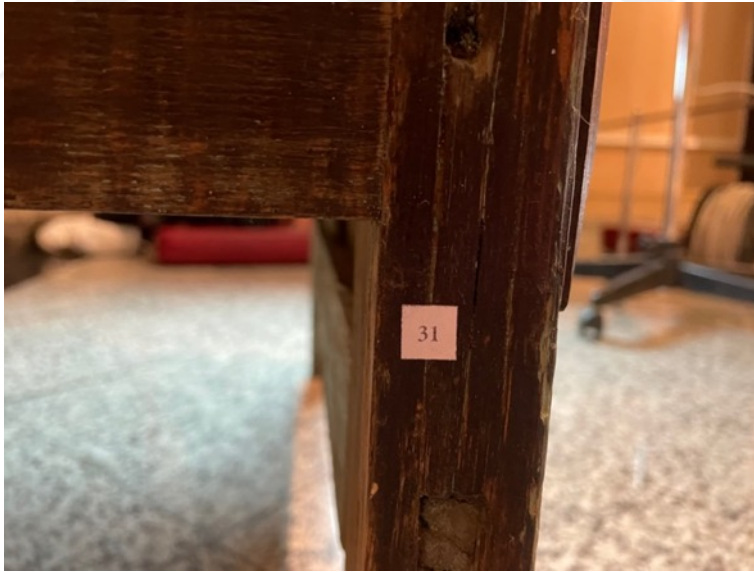
Resim 3.590. Gazanfer Ağa Camii vaaz kürsüsü ayak kısmında oluşan çatlama ve ayrılma örneği 1.

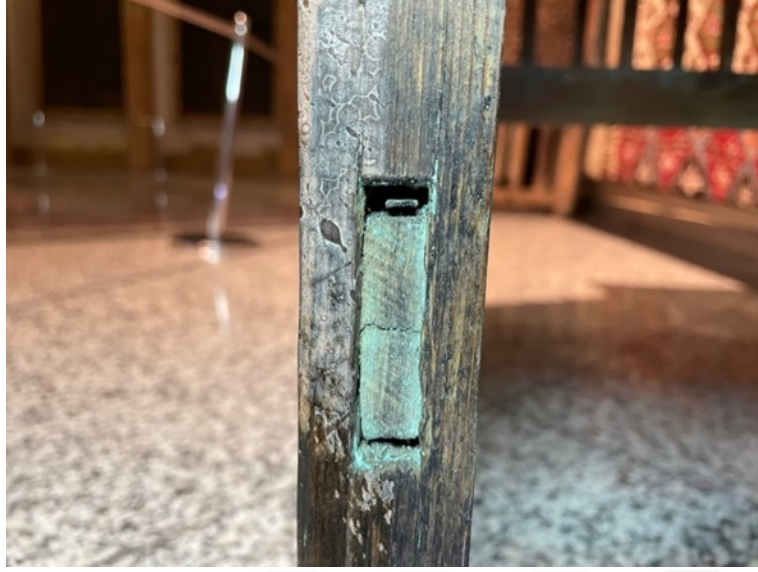
Resim 3.591. Gazanfer Ağa Camii vaaz kürsüsü ayak kısmında oluşan çatlama ve ayrılma örneği 2.

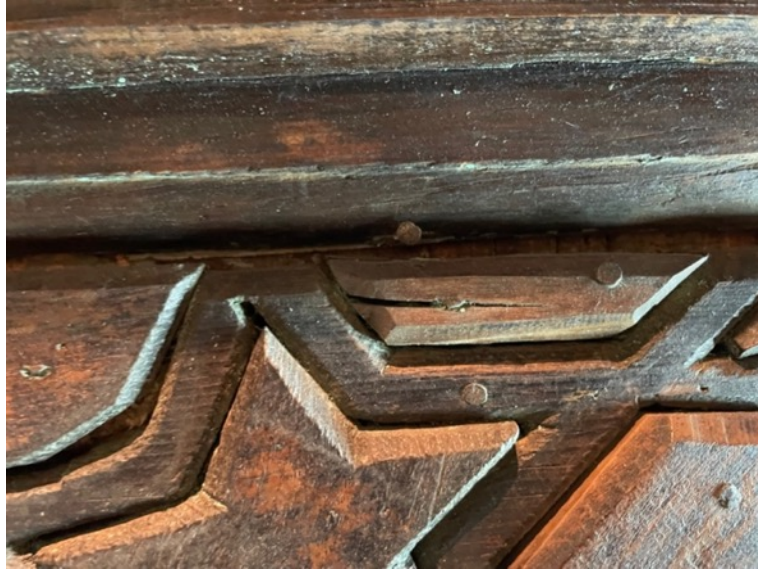
Resim 3.592. Gazanfer Ağa Camii vaaz kürsüsü süsleme kompozisyonunda oluşan çatlama ve ayrılma örneği 1.

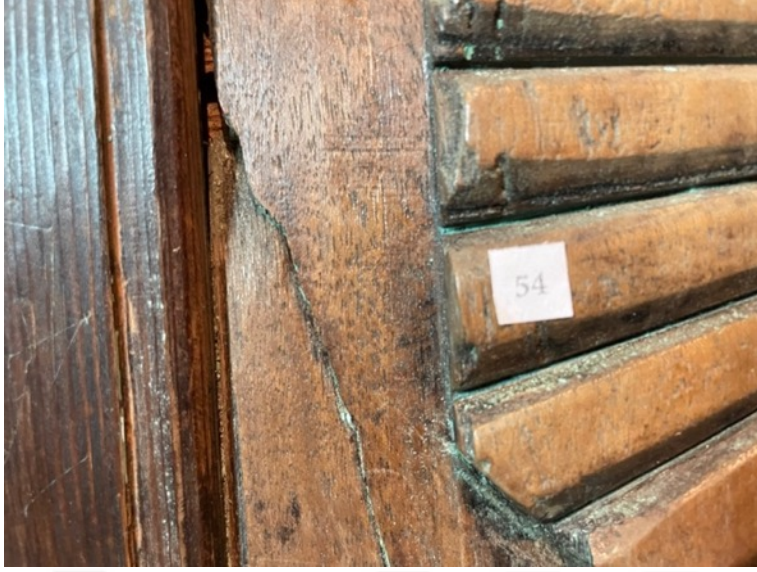
Resim 3.593. Gazanfer Ağa Camii vaaz kürsüsü süsleme kompozisyonunda oluşan çatlama ve ayrılma örneği 2.

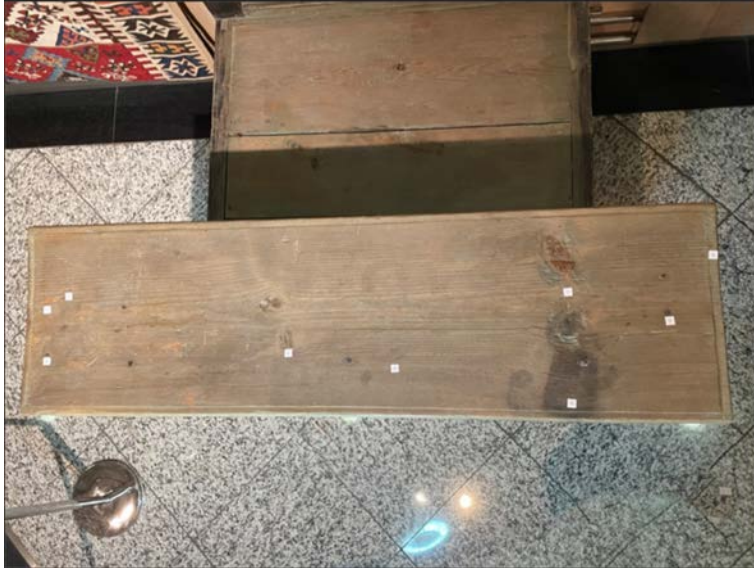
Resim 3.594. Gazanfer Ağa Camii vaaz kürsüsü rahle kısmında oluşan çatlama ve ayrılma örneği.

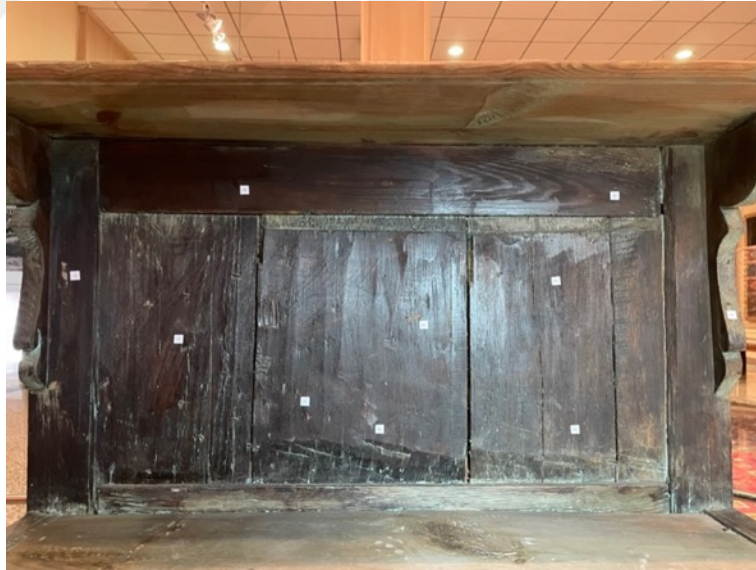
Resim 3.596. Gazanfer Ağa Camii vaaz kürsüsü taklit künde-kâri arka yüzünde oluşan çatlama ve ayrılma örneği.

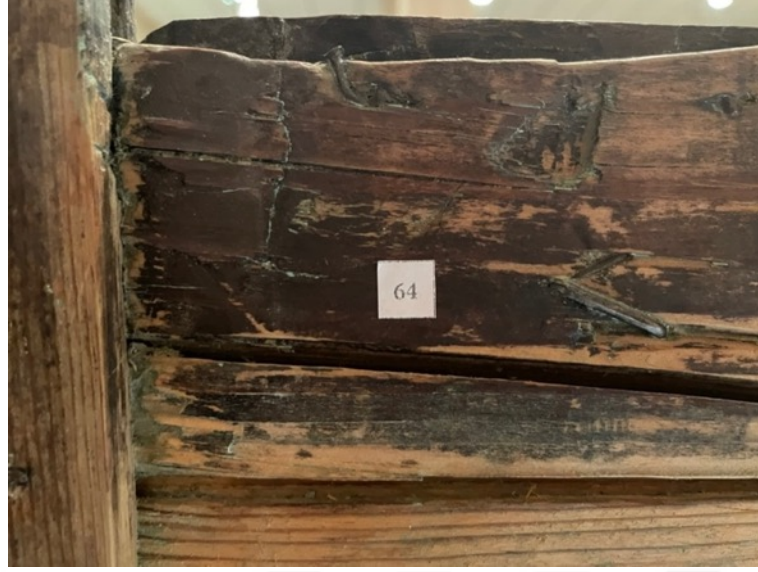
Resim 3.598. Gazanfer Ağa Camii vaaz kürsüsü arka korkuluk kısmının arka yüzünde oluşan çatlama ve ayrılma örneği 1.

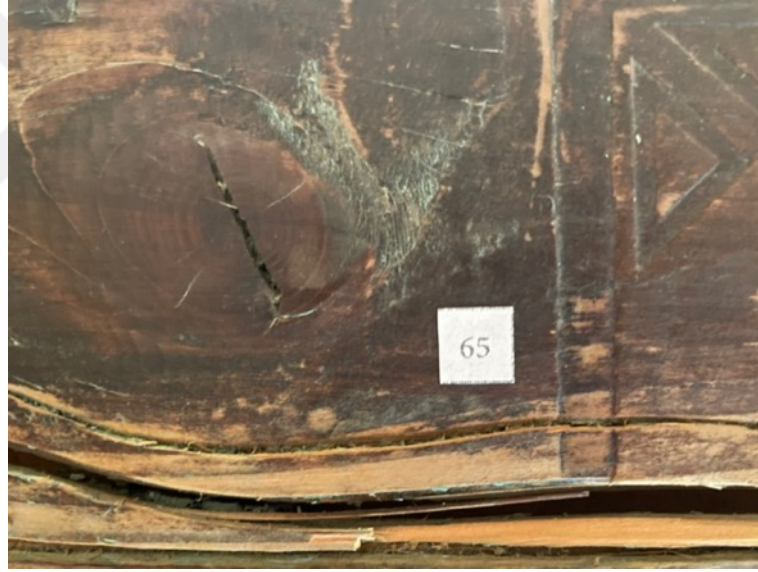
Resim 3.599. Gazanfer Ağa Camii vaaz kürsüsü arka korkuluk kısmının arka yüzünde oluşan çatlama ve ayrılma örneği 2.

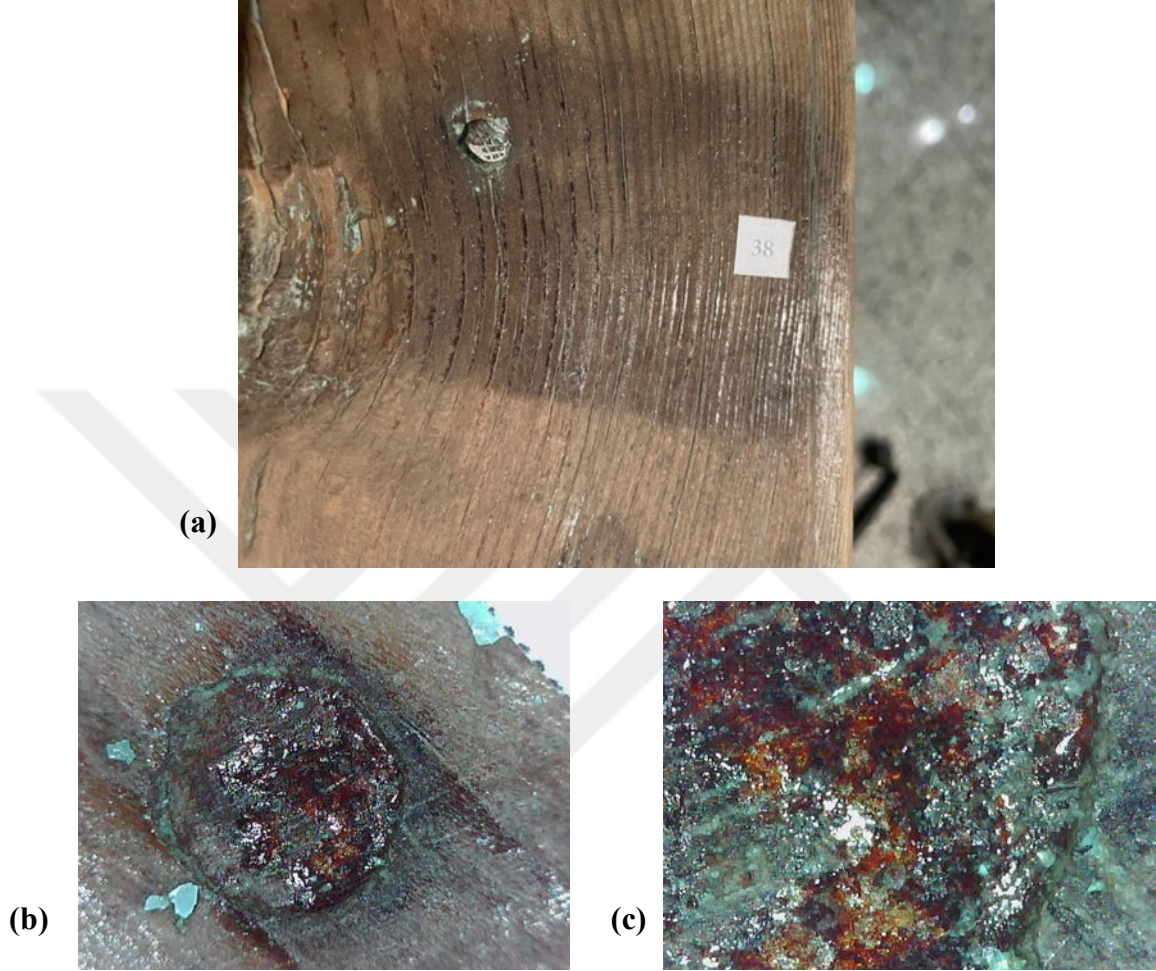
Resim 3.622. Gazanfer Ağa Camii vaaz kürsüsü rahle kısmı korozyon bozulma örneği ve detayı 1. (a) Fotoğraf makinesi çekimi b) Optik Mikroskopta x50 büyüklükte tabaka detay görüntüsü b) Optik Mikroskopta x200 büyüklükte tabaka detay görüntüsü.

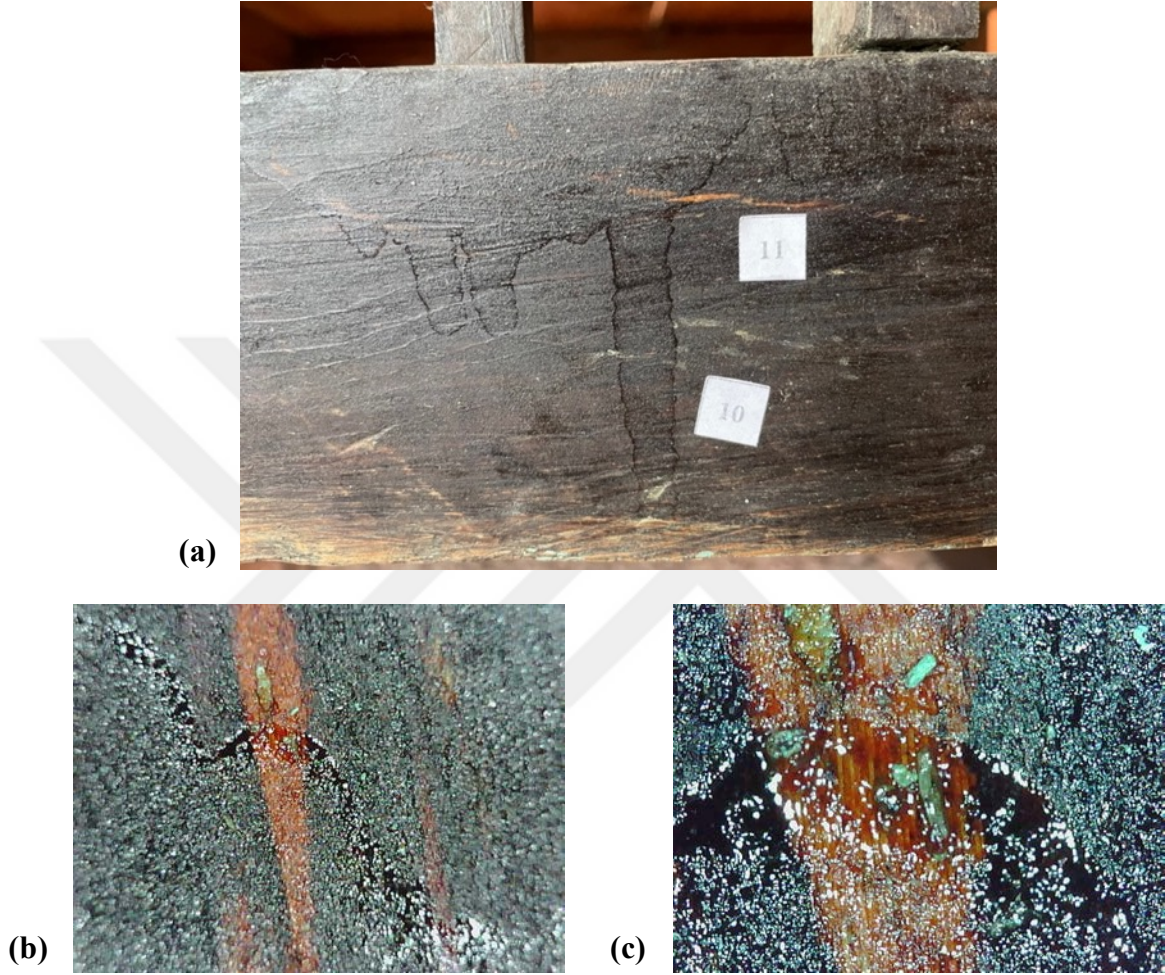
Resim 3.628. Gazanfer Ağa Camii vaaz kürsüsü gövde kısmında lekelenme örneği 1. (a) Fotoğraf makinesi çekimi b) Optik Mikroskopta x50 büyüklükte tabaka detay görüntüsü b) Optik Mikroskopta x200 büyüklükte tabaka detay görüntüsü.

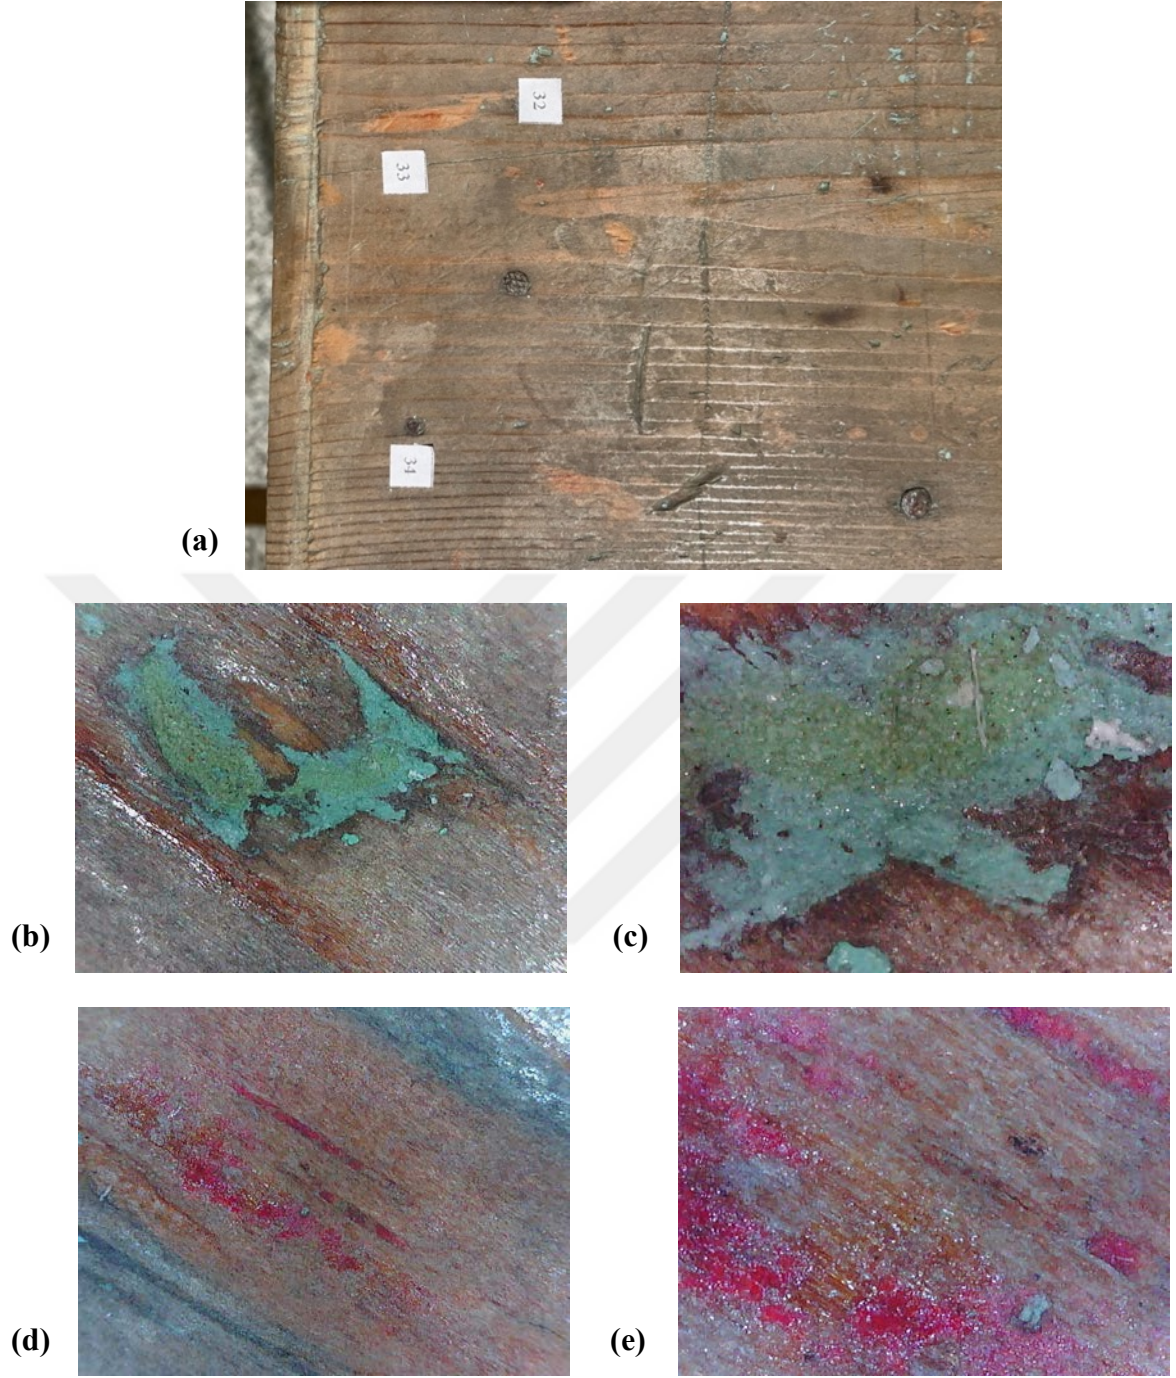
Resim 3.634. Gazanfer Ağa Camii vaz kurşüsü rahle kısmı üzerinde yüzeysel birikinti örneği ve detayları 1. (a) Fotoğraf makinesi çekimi (b, d) Optik Mikroskopta x50 büyüklükte tabaka detay görüntüsü (c, e) Optik Mikroskopta x200 büyüklükte tabaka detay görüntüsü.

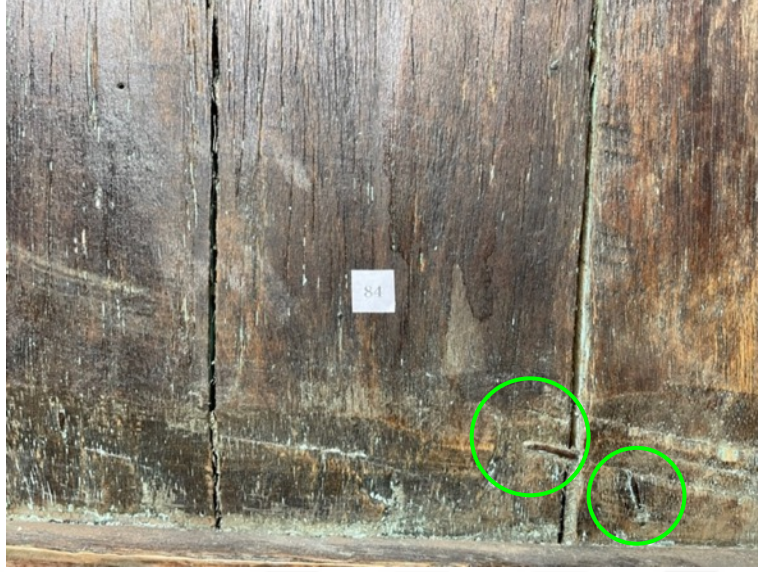
Resim 3.652. Gazanfer Ağa Camii vaaz kürsüsü taklit künde-kârî arka panel niteliksiz onarım izleri 5.

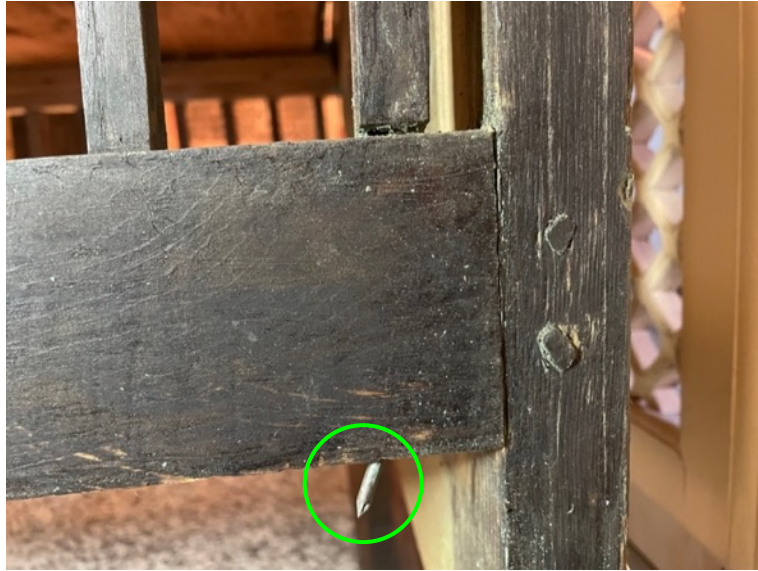
Resim 3.653. Gazanfer Ağa Camii vaaz kürsüsü gövde kısmı niteliksiz onarım izleri.
