**SAKARYA/TARAKLI'DA VİDADİYE GENCAY EVİ**  
**RESTORASYON PROJESİ VE ÇEVRESİNDEKİ TARİHİ DOKU İÇİN**  
**REHABİLİTASYON ÖNERİLERİ**

**SELVA BAYRAK**  
**YÜKSEK LİSANS TEZİ**  
**MİMARLIK ANABİLİM DALI**

**RESTORATION PROJECT OF VIDADIYE  
GENCAY HOUSE IN TARAKLI/SAKARYA  
AND REHABILITATION PROPOSALS FOR  
THE SURROUNDING HISTORIC AREA**

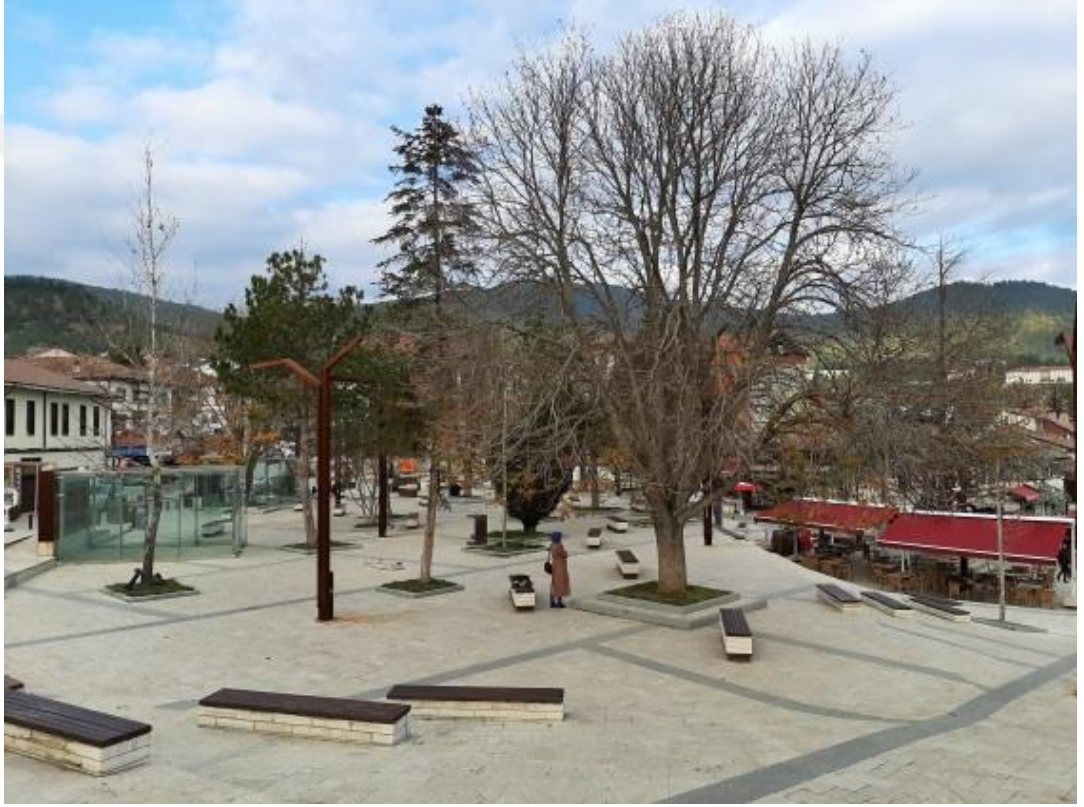
Eski betonarme yapıların ve onarım görmemiş ahşap karkas yapıların sağlamlık açısından kötü durumda olduğu gözlenmiştir. Kötü durumda olan betonarme yapıların Ankara Caddesi boyunca yoğunlaştığı gözlenmiştir. Sağlam olmayan geleneksel yapıların ise çoğunlukla terkedilmiş ve onarım görmemiş yapılar olduğu gözlenmiştir.

Şekil 3.15: Taraklı meydanı yeni hali, 2019.

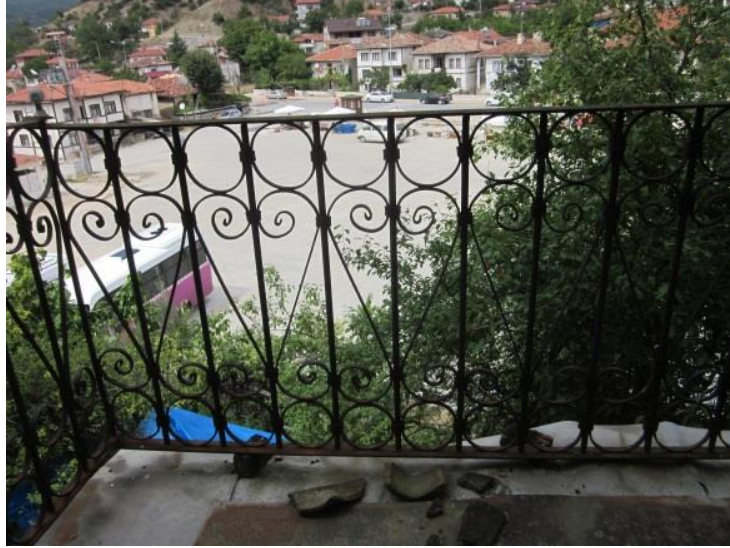
Şekil 4.60: Metal balkon korkulukları, 2019.

Çıkma furuşlarında kaplama malzemesi olarak, pencere önünde parmaklık olarak, balkon korkuluklarında, kapıların kilit ve açma düzeneklerinde ve 101 nolu sofa tavanında süs objesi olarak bulunan metal malzemelerdeki paslanma ve korozyonun pas sökücü ile temizlenmesi gerekmektedir.

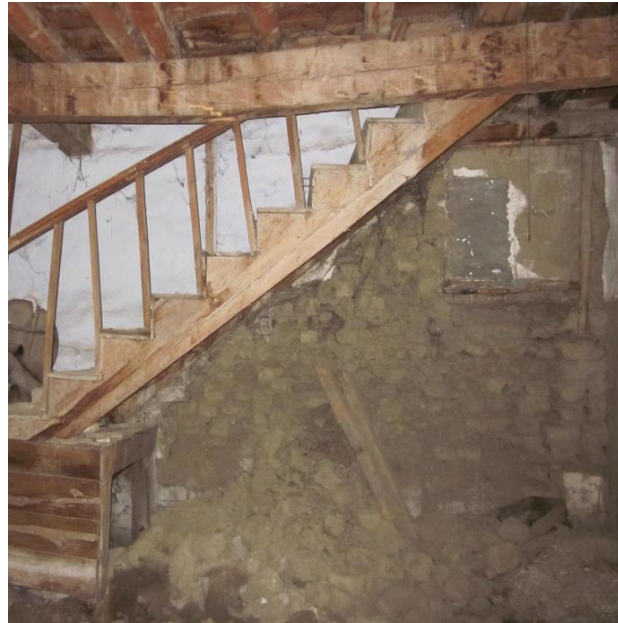
Şekil 4.75: B01 nolu oda yıkılan duvar, 2019.

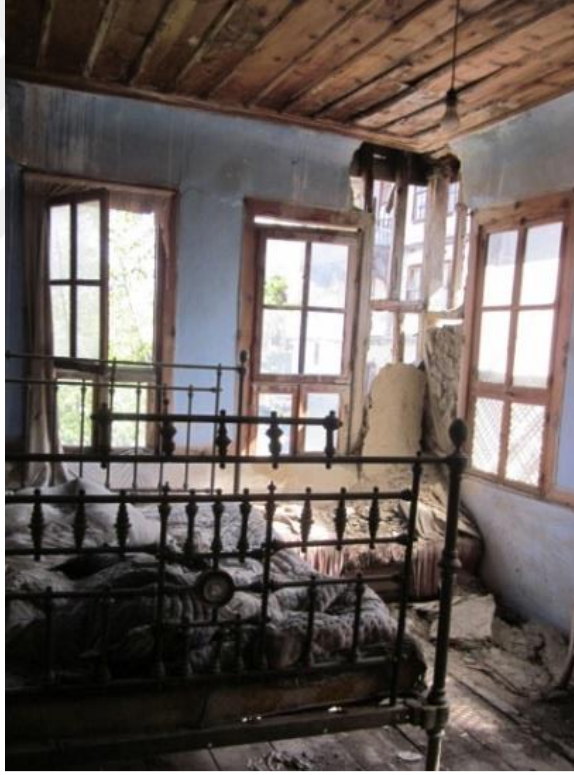
Şekil 4.80: 106 nolu oda, 2019.

İç ve dış yüzeyde sıvası dökülen duvarların kerpiç dolgularında zamanla boşalma görülmektedir. Bu durum 106 nolu oda, güney ve batı cephelerindeki bazı yüzeylerde gözlenmiştir (Şekil 4.80). B01 nolu mekanda merdiven boşluğunun yanındaki ana girişlerden birinde kırılma olduğu görülmektedir (Şekil 4.81). Merdiven basışlarında ahşap eleman kayıpları görülmektedir (Şekil 4.82). Yapının dış cephesinde de hava koşullarına maruz kalınmasının olumsuz etkisi gözlenmektedir. Pencere kanatlarında kırılmalar, ahşap kasa ve kanat elemanlarında neme dayalı çürüme, eskime ve kararmalar gözlenmiştir. Doğu ve Batı cephedeki ve saçak altı ahşap kaplama elemanlarında çürüme ve kabarma gözlenmiştir (Şekil 4.83). Kapalı çıkma furuşlarındaki metal kaplamalarda, zemin kat pencerelerinde görülen demir parmaklıklarda ve zemin kattaki balkon korkuluklarında paslanma görülmektedir (Şekil 4.52, şekil 4.59).
