**BÜYÜKDERE SURP BOĞOS ERMENİ KATOLİK KİLİSESİ  
KORUMA PROJESİ**

**YÜKSEK LİSANS TEZİ**

**Gaye KEPİÇ**

**EYLÜL 2020**

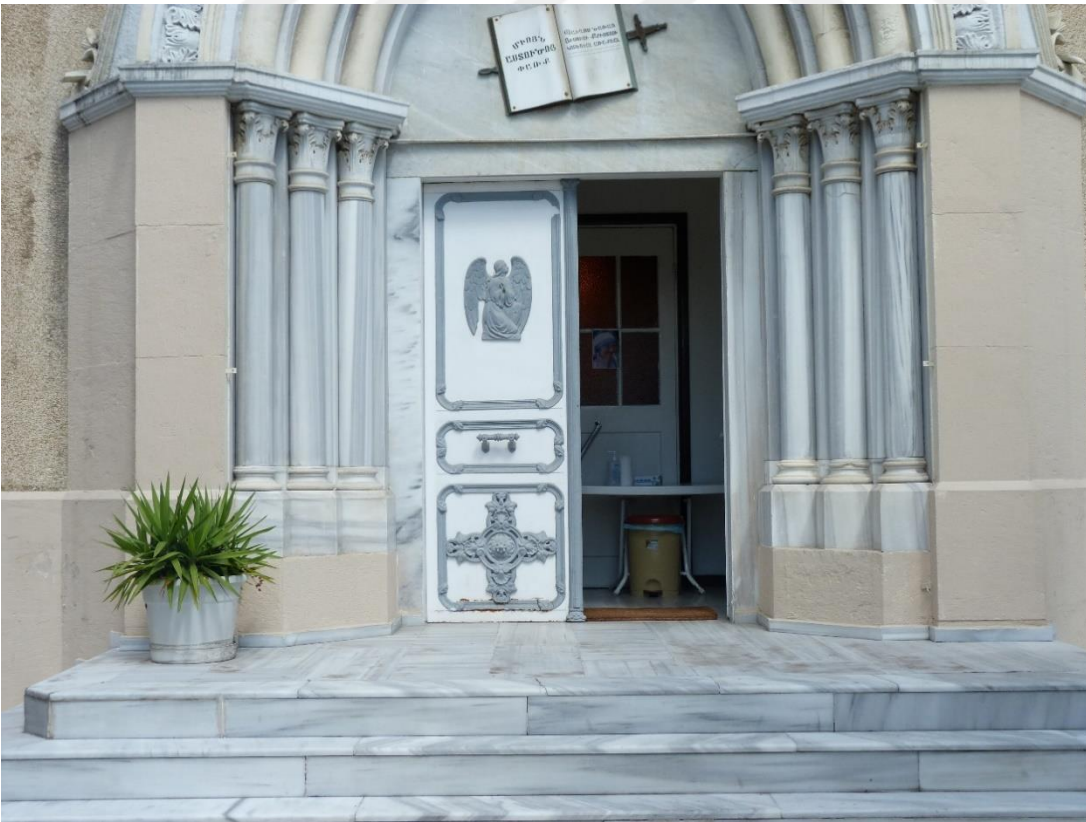
**Şekil D.29 : Giriş mermer basamaklarında lekelenmeler**
