**SİVAS İLİ DİVRİĞİ İLÇESİ 300 ADA 12 PARSELDE BULUNAN  
KONUTUN KORUMA VE RESTORASYON ÖNERİSİ**

**YÜKSEK LİSANS TEZİ  
MİMARLIK ANA BİLİM DALI**

**GAZİ ÜNİVERSİTESİ  
FEN BİLİMLERİ ENSTİTÜSÜ**

**NİSAN 2025**

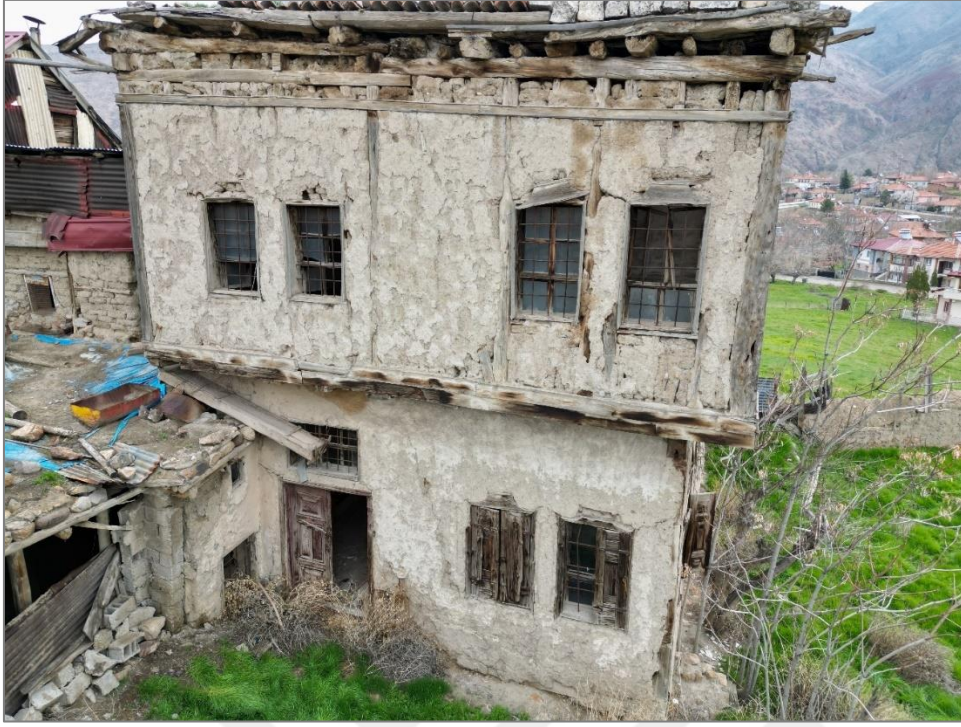
Resim 3.9. Aydınlı Evi, batı cephe

Birinci katta ise aynı özelliklere sahip, 68/120 cm ölçüsünde dikdörtgen formlu ahşap kasalı ve çift açılır kanatlı; ahşap pervazlı ve söveli, demir geçme korkuluklu dört adet pencere bulunmaktadır. Ancak, pencerelerden ikisinin ahşap söveleri zamanla düşmüştür.

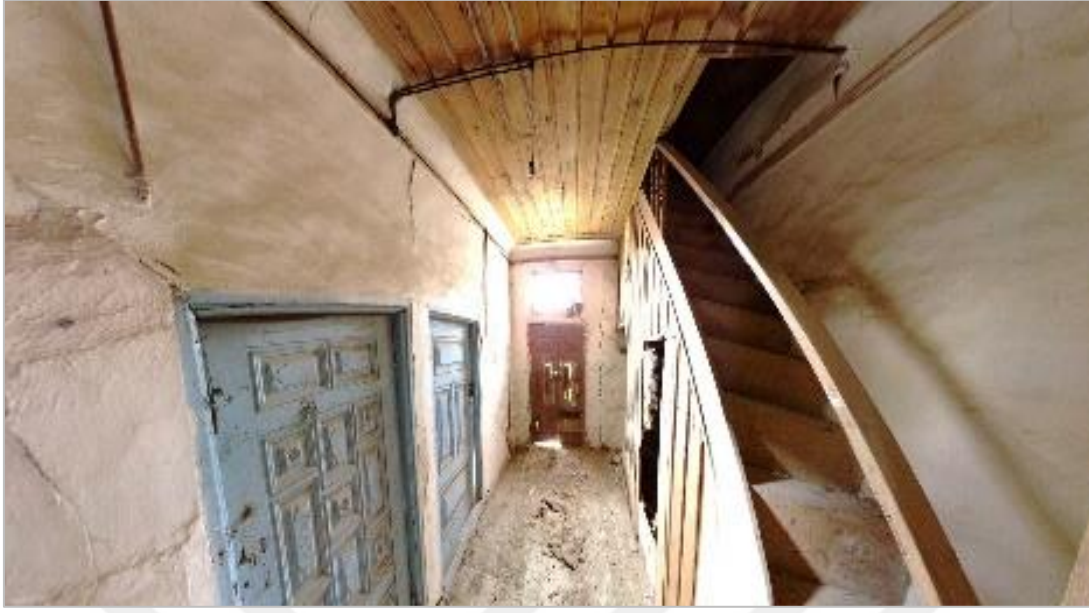
Resim 3.17. Z01 sofa mahali batı duvarı

Ahşap döşemede renk değişimi mevcuttur. Kapı ahşabında çürümeler ve renk değişimi oluşmuştur. Kapının metal elemanları korozyona uğramış kilit kısmı bozulmuştur. Pencere ahşabında renk değişimi oluşmuştur. Merdiven ahşap basamaklarında mukavemet kaybı ve renk değişimi mevcuttur. Merdiven altında bulunan ahşap dolap kapaklarında mukavemet kaybı olmuş yer yer kırılmıştır. Ahşap tavanda renk değişimi ve yer yer çürüme mevcuttur.

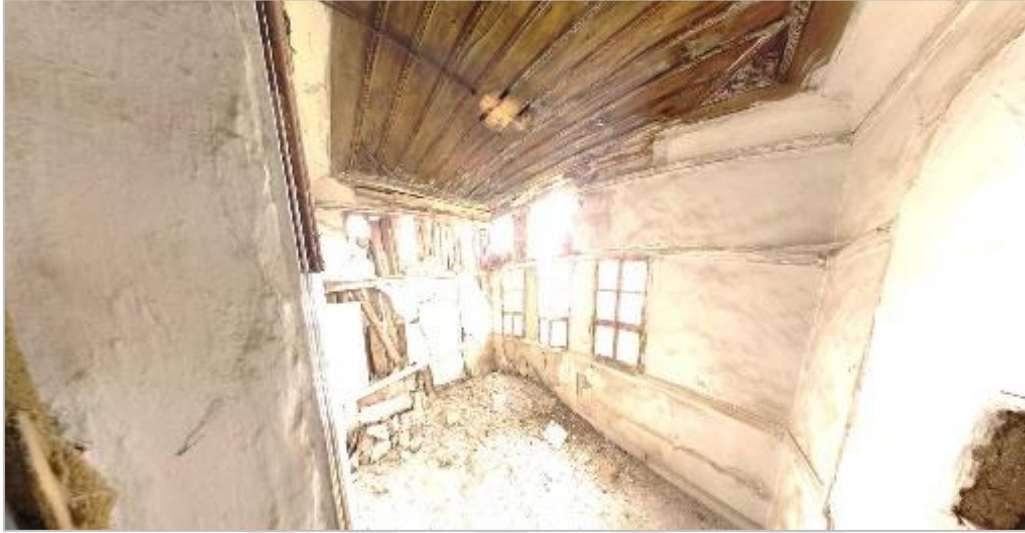
Resim 3.18. Z02 mahali doğu ve güney duvarı

Mahal duvarlarındaki sıva yer yer dökülmüş ve çatlamıştır. Doğu ve güney duvarlarında ahşap karkas arasındaki kerpiç dolgunun boşalmasıyla ahşap taşıyıcı ortaya çıkmıştır. Kuzey duvarında ahşap kasa ve kanatlı 95/170 cm ölçüsünde K02 kapısı bulunmaktadır. Kapı kanat ve kasası yağlı boyalıdır. Mahalin güney duvarında 68/125 cm ölçüsünde 3 adet ahşap P02 penceresi mevcuttur. Batı duvarında Z03 ve Z02 mekanları arasında oda arası pencere bulunmaktadır. Kuzey duvarında ahşap kapaklı yüklük dolap bulunmaktadır. Dolap kapağı yağlı boyalıdır. Mahal duvarlarında dikey ve yatay ahşap silmeler mevcuttur. Mahal duvarlarında bulunan pencere üstü silmeler boyunca devam eden raflar bulunmaktadır. Raflar köşelerde üçgen şekilde pahlanarak bitirilmiştir.

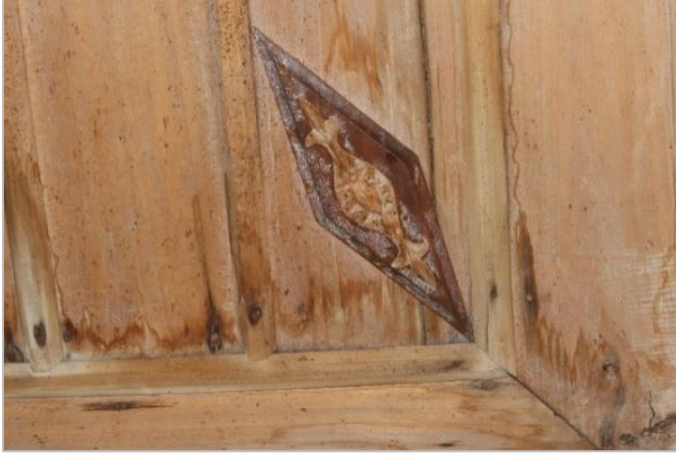
Resim 3.28. Z03 Mahal tavan detayları

Ahşap döşeme kaplamasında sekinin söküldüğü alanda kırılmalar mevcut olup ahşap renginde değişimler mevcuttur. Ahşap kapı kasa ve kanadı yağlı boyasında renk değişimi ve kapının metal elemanlarında korozyon meydana gelmiştir. Güney duvarında bulunan pencere camlarında kırılmalar mevcuttur. Pencerelerin kasa ve kanadında renk değişimi mevcuttur. Pencerelerin metal kısımları korozyona uğramıştır. Batı duvarında Z02 ve Z03 mahalleri arasında bulunan oda arası pencere tahta ile kapatılmıştır. Ahşap tavan kaplamasında renk değişimi mevcuttur.

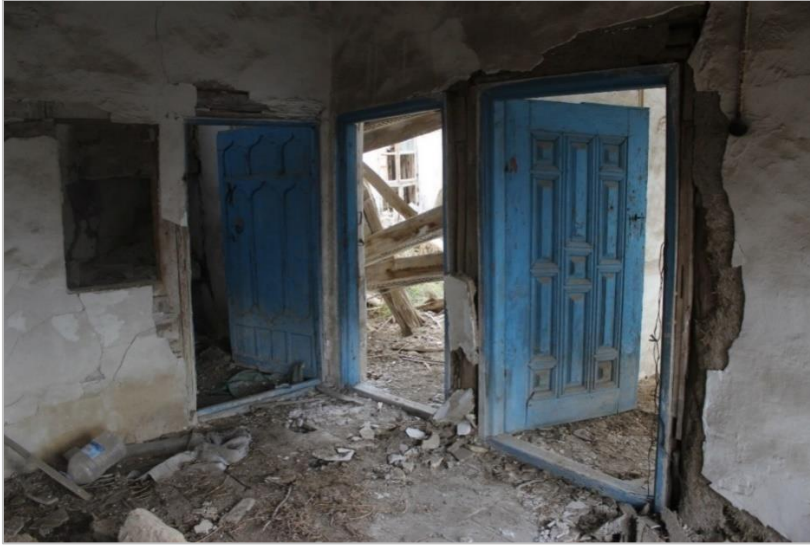
Resim 3.37. 101 nolu mahal doğu ve güney duvarı

Mahalin duvar sıvalarında yer yer çatlak, kabarma, dökülme ve renk değişimi mevcuttur. Mahalin kuzey duvarının bir kısmında kerpiç dolgu malzemesi dökülmüş ve ahşap taşıyıcı ortaya çıkmıştır. Mahalin kuzeyinde ahşap çift kanatlı ve ahşap kasalı 160/200 cm ölçüsünde K06 giriş kapısı, batısında ise 68/120 cm ölçüsünde dikdörtgen formlu ahşap kasalı ve çift açılır kanatlı, dıştan ahşap pervazlı, söveli, demir geçme korkuluklu iki adet pencere mevcuttur. Pencerele yağlı boya ile boyalıdır. 102 nolu mahal ile arasında ahşap kasalı oda arası pencere bulunmaktadır.

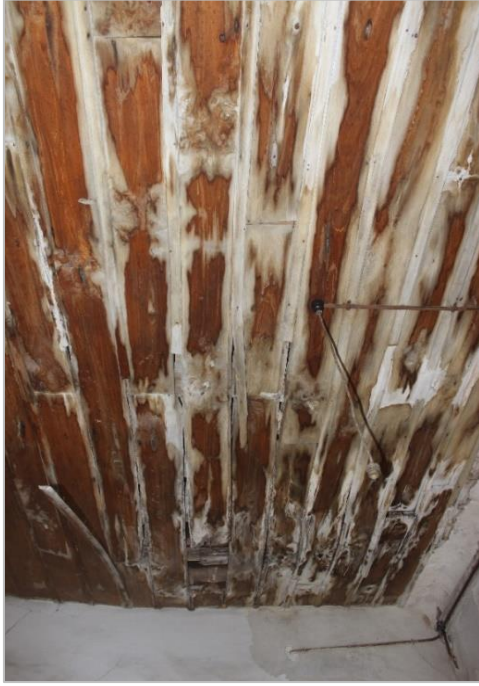
Resim 3.40. 101 nolu sofa birimi tavanı

Ahşap döşeme kaplaması renginde değişme ve yapı yıkıntıları sebebiyle ahşap kaplamada kırılmalar mevcuttur. Ahşap kapıda renk değişimi ve ahşap kapı kanadında kırılmalar mevcuttur. Kapının metal elemanları korozyona uğramış kilit kısmı bozulmuştur. Pencerelehin ahşap kanatlarında kırılmalar, yağlı boyasında aşınmalar, metal elemanlarında korozyon ve camlarında yer yer kırılmalar mevcuttur. Tavan ahşap kaplamasında yer yer çürüme, ahşap renginde değişme ve mukavemet kaybı sonucu sehim ve kırılma mevcuttur.

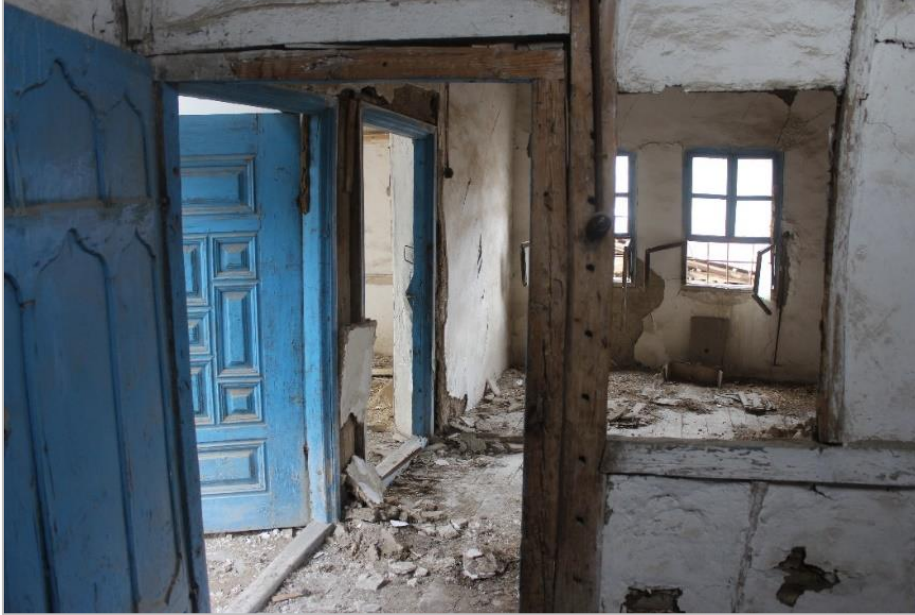
Resim 3.41. 102 nolu mahal batı duvarı

Mahalin duvar sıvalarında yer yer çatlak, kabarma, dökülme ve islenme mevcuttur. Mahalin batı duvarı bağdadi duvar niteliğindedir. Batı duvarında ahşap kasa ve ahşap tek kanatlı 95/180 ölçüsünde K07 kapısı ve ahşap kasalı oda arası pencere mevcuttur. Kapı yağlı boya ile boyalıdır. Doğu duvarında plastik elemanlarla kapatılan ahşap kasalı 40/90 cm ölçüsünde ıdııklık mevcuttur. Kuzey ve doğu duvarlarında yıkılmalar olmuş ve kullanıcılar tarafından gazete kağıdı ve plastik parçalarıyla kapatılmaya çalışılmıştır. Mahalin kuzeyinde bir adet üst dolap kalıntısı mevcuttur. Mahalin doğusunda toprak ocak mevcuttur.

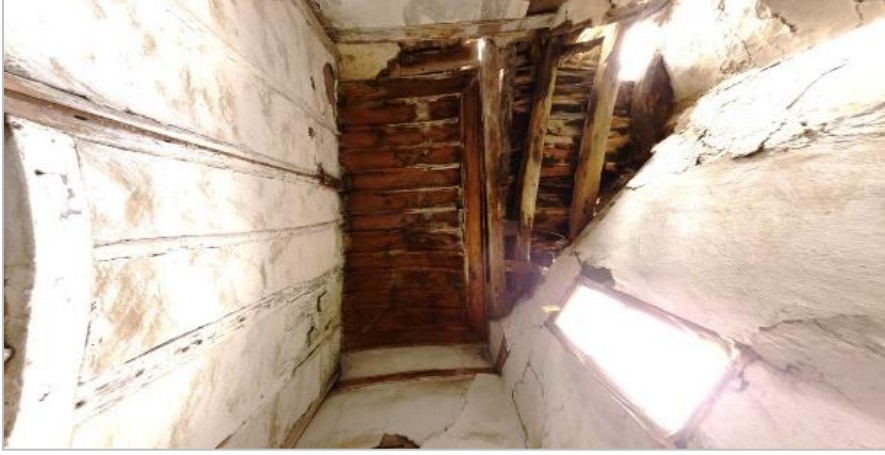
Resim 3.44. 102 nolu oda tavanı

Döşeme kaplaması tamamen toprakla dolmuştur. Batı duvarında ki ahşap kapı kasa ve kanadı yağlı boyasında renk değişimi ve kapının metal elemanlarında korozyon meydana gelmiştir. Batı duvarında bulunan pencere camı kırılmıştır. Doğu duvarında bulunan pencere camı ve kanadı kırılmış metal elemanları korozyona uğramıştır. Kuzey duvarında bulunan dolabın altı sökülmüştür. Ocak yüzeyindeki sıvada dökülmeler mevcuttur. Ahşap tavan kaplamasında çürüme ve renk değişimi mevcuttur. Strüktürel ahşap kirişlerde ise renk değişimi ve ahşap kiriş altı ahşap kaplamalarında kırılmalar ve sehim mevcuttur.

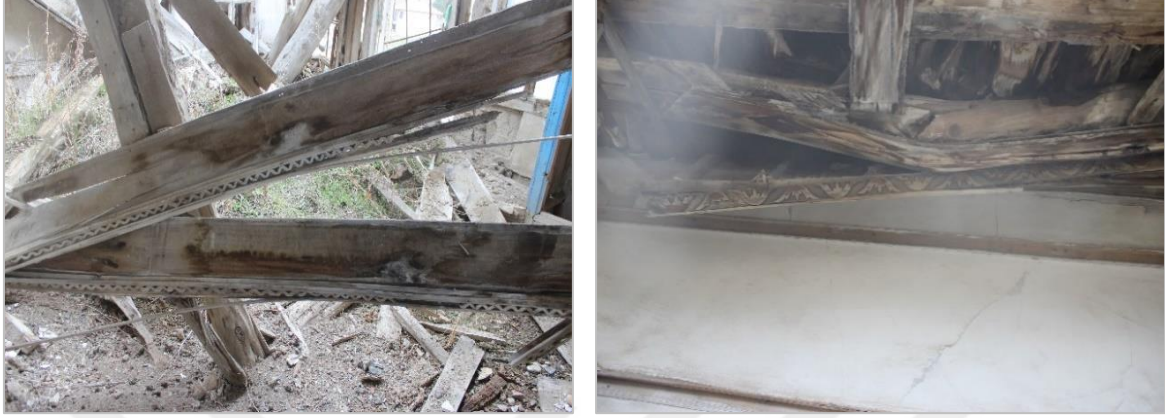
Resim 3.49. 103 nolu mahal tavan detayları

Mahal tavanı büyük oranda çökmüştür. Kalan kısımdan çıkarılan sonuca göre ahşap kaplama üzeri çitalıdır. Ahşap çıtaların üzerinde bezemeler mevcuttur.

Ahşap döşeme kaplaması tavan çökmesi sonucu büyük oranda deforme olmuştur. Geri kalan kısmı kırılmış, rengi değişmiş ve çürümeye başlamıştır. Ahşap kapı kasa ve kanadı yağlı boyasında renk değişimi ve kapının metal elemanlarında korozyon meydana gelmiştir. Pencerelerin ahşap, metal ve cam elemanlarında kırılmalar ve renk değişimleri mevcuttur. Sonradan eklenen çağlık dolap kapaklarından biri yerinde mevcut değildir. Çağlık dolap yağlı boyasında aşınmalar mevcuttur. Dolap arkasında kalan pencere sökülerek duvar yeniden doldurulmuş ve sıvanmıştır.

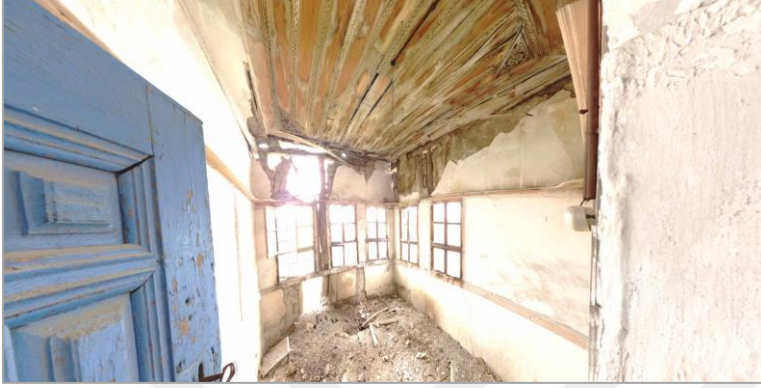
Resim 3.50. 104 nolu mahal

Mahalin duvarlarındaki sıva yer yer çatlamış, dökülmüş ve rengi değişmiştir. Kuzey duvarında ahşap kasa ve ahşap tek kanatlı 95/180 cm ölçüsünde K04 kapısı bulunmaktadır. Kapı kanat ve kasası yağlı boyalıdır. Güney ve batı duvarlarında ahşap karkas arası kerpiç dolgu boşalmasıyla ahşap karkas malzeme ortaya çıkmıştır. Mahalin güney duvarında 68/120 cm ölçüsünde 3, batı duvarında ise 68/120 cm ölçüsünde 2 adet dikdörtgen formu, ahşap kasalı, çift açılır kanatlı; dıştan ahşap pervazlı, söveli ve demir geçme korkuluklu pencere bulunmaktadır. Mahal güney duvarında ahşap seki izi mevcuttur. Mahal duvarlarında dikey ve yatay ahşap silmeler mevcuttur. Mahal duvarlarında devam eden pencere üstü silmeler boyunca raflar bulunmaktadır. Bu raflar köşelerde üçgen şekilde pahlanmış durumdadır.

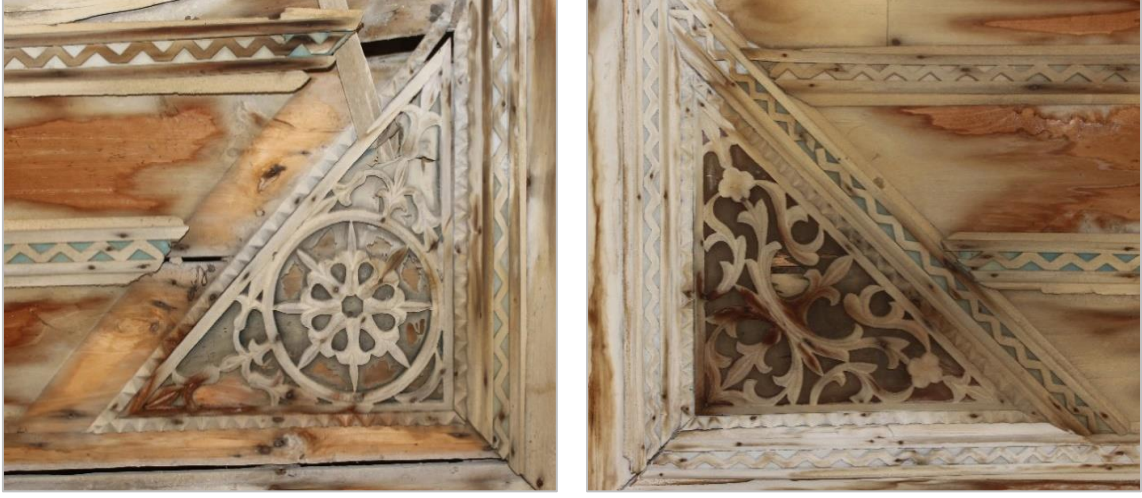
Resim 3.53. 104 nolu mahal tavan detayları

Ahşap döşeme kaplamasında renk değişimi ve yapı yıkıntılarından kaynaklı kırılmalar mevcuttur. Ahşap kapının yağlı boyasında renk değişimi ve kapının metal elemanlarında korozyon meydana gelmiştir. Pencerelelerin ahşap renginde değişme, camlarında kırılma, metal elemanlarında korozyon mevcuttur. Pencere kanatlarında kırılmalar mevcuttur. Duvarlarda devam eden ahşap silmeler yer yer kırılmış ve ahşap rengi değişmiştir. Mahalde bulunan ahşap seki sökülmüştür, izi okunabilmektedir. Ahşap tavan kaplamasında yer yer renk değişimi, çürüme, sehim ve sökülmeler mevcuttur. Ahşap tavan göbeği yerinde mevcut değildir.

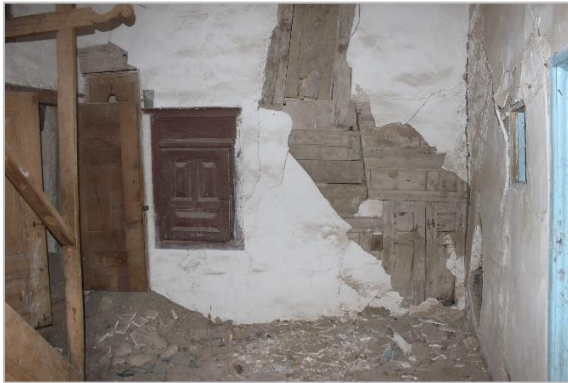
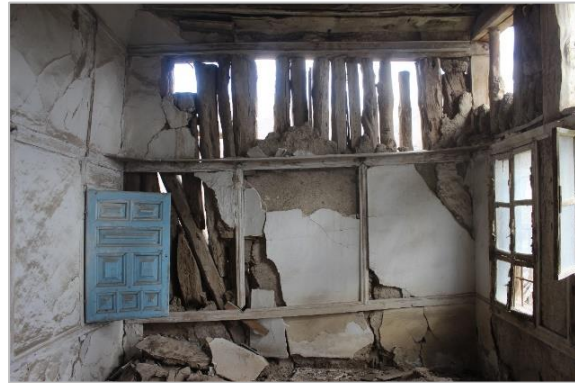
Resim 3.79. Sırasıyla Z01, Z02 mahalleri

- Z01, Z02, Z04, 101, 102, 103, 104 mahallerinde yağmur, kar suları ve bakımsızlık etkisiyle duvarlarda sıva dökülmeleri, çatlakları ve renk değişimi oluşmuştur. Bu mahallerde sıvanın döküldüğü bazı kısımlarda, açığa çıkan kerpiç dolgu malzemesinde su ve böceklenme etkisiyle boşalmalar olmuş ve açığa çıkan taşıyıcı ahşap elemanlarda da yer yer strüktürel hasarlar oluşmuştur.
