**TARİHİ GAZİANTEP HÜSEYİN PAŞA CAMİ HASAR ALMIŞ VE KİSMİ  
YIKILMIŞ MİNARESİNİN DEPREM ÖNCESİ VE SONRASI VOKSEL  
MODELLE MODELLENMESİ, İÇERİDEN YAPILACAK ÇELİK  
TAŞIYICI SİSTEMLE ONARIMI VE DİRİLTİLMESİ**

**YÜKSEK LİSANS TEZİ  
İNŞAAT MÜHENDİSLİĞİ ANA BİLİM DALI**

**GAZİ ÜNİVERSİTESİ  
FEN BİLİMLERİ ENSTİTÜSÜ**

**ŞUBAT 2025**

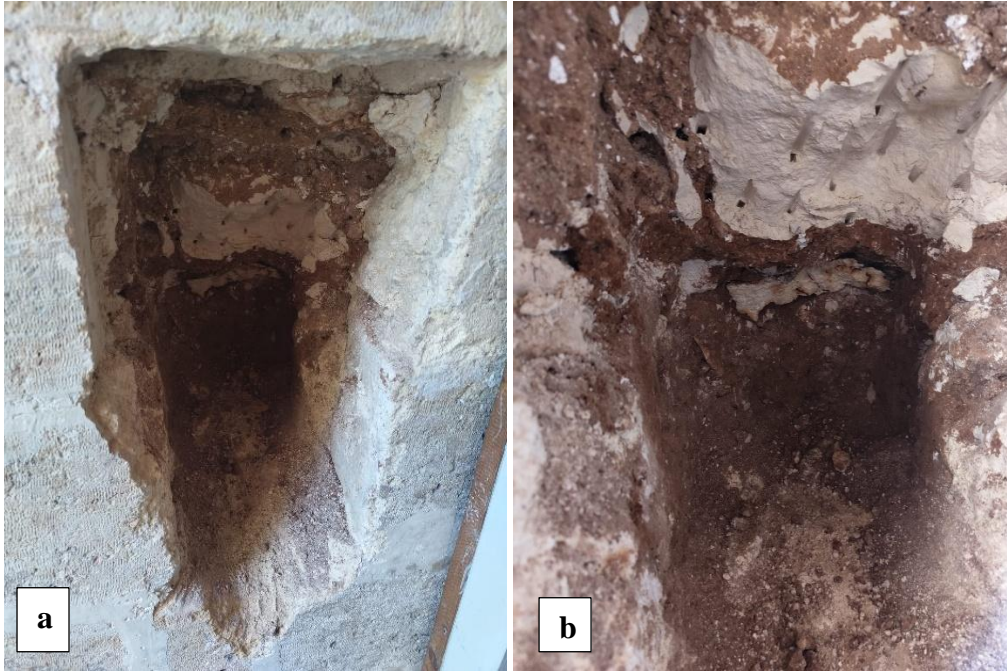
Hüseyin Paşa Camii Minaresi, Kahramanmaraş depremleri öncesinde inşa edildiği zamandan bu tarafa oldukça önemli değişiklikler geçirmiştir. Yüksekliği günümüzden daha kısa olarak tek şerefeli tipte inşa edilmiştir (Resim 3.1). 1914 yılında başlayan Birinci Dünya Savaşı ile Antep 1919'da ilk olarak İngilizler tarafından işgal edilmiştir. İngilizler Ekim 1919'da şehri Fransız işgaline terk etmiştir. Şehir 25 Aralık 1921'e kadar Fransız işgali altında kalmıştır [52]. Bu süre boyunca Antep şehri kahramanca savunulmuştur. Antep savunması sırasında minarede tahribat oluşmuş, minare kürsüye kadar yıkılmıştır (Resim 3.2). Minare daha sonra çift şerefeli olarak zemin iyileştirilmesi yapılmadan yeniden inşa edilmiştir (Resim 3.3). Yeniden inşa sürecinde kürsü içi düzensiz dolgu malzemesi ile doldurulmuştur. Düzensiz dolgunun vasfının tespit edilmesi için kürsü bölgesinde açılan delik içindeki dolgu Resim 3.7'te gösterilmiştir. Açılan tespit deliğinde yapılan gözlemlerde 1920 tarihindeki yıkımın moloz artıkları ile düzensiz olarak doldurulduğu anlaşılmıştır.

Resim 3.7. Kürsü içi düzensiz dolgu görüntüsü (a. uzaktan görüntü, b. yakından görüntü)

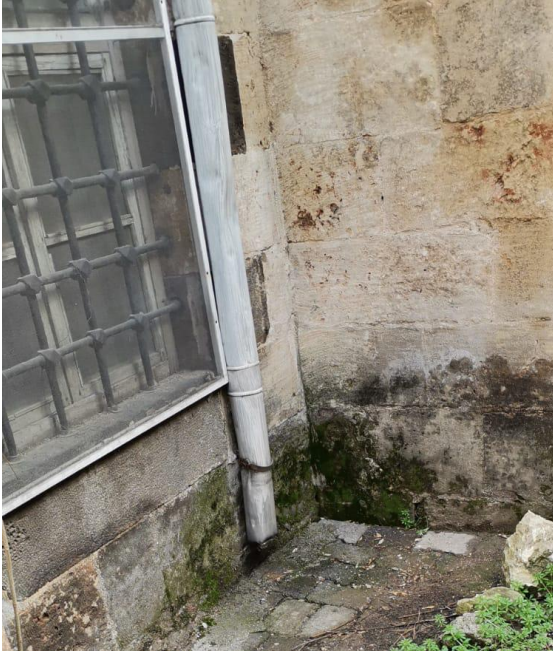
6 Şubat 2023 depremi öncesi cami ve minaresinde yapılan çalışmalarda yapının fiziki durumu incelenmiştir. İncelemelerde hem çevresel etmenlerden hem de önceki onarım ve eklentilerden kaynaklı bozulmalar tespit edilmiştir. Deprem öncesinde yapılan son tadilatla cami çatısına dolgu ve kurşun kaplama yapılmıştır. Bu tadilat sırasında mevcut çörtenler kapatılarak yağmur sularının tahliyesi yağmur olukları ve iniş boruları ile sağlanmıştır (Resim 3.10). Yağan yağmur suları yapı temeline aktığı ve duvar eteklerinde nemlenmelere ve yoğun yosunlaşmaya neden olduğu tespit edilmiştir (Resim 3.11).

Resim 3.10. Güney cephedeki yağmur iniş borusu

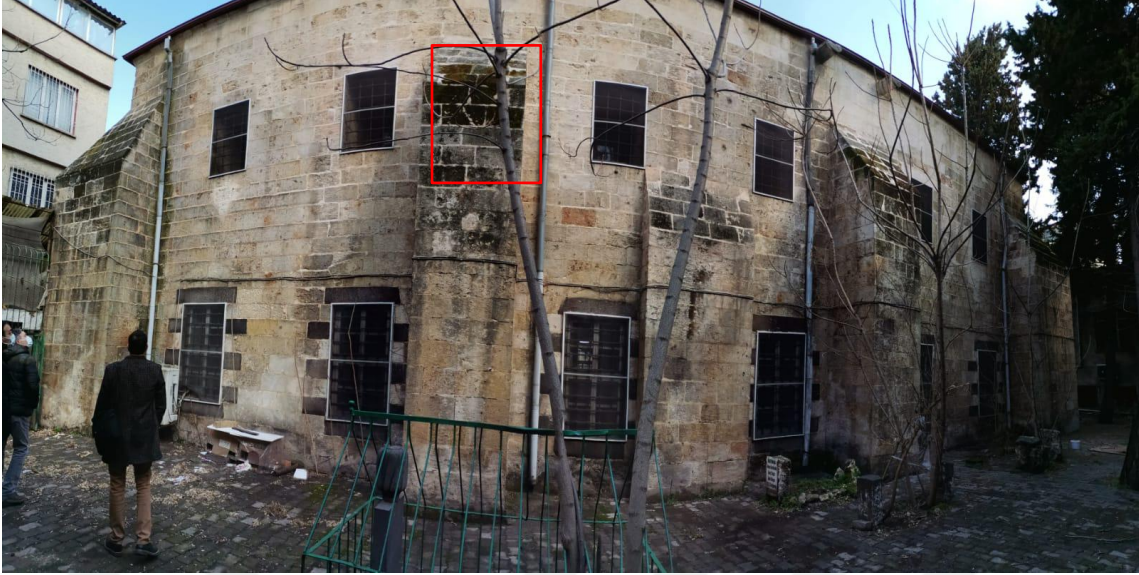
Resim 3.11. Güney cephede yosun oluşumu

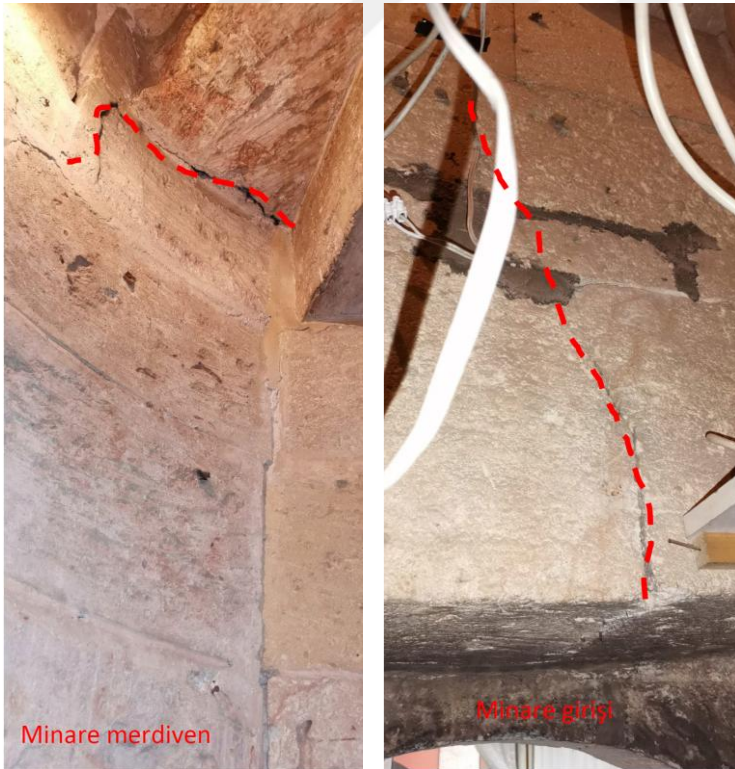
Cami kubbelerinde, pandantiflerinde ve kemerlerinde çatlaklar gözlenmiştir. Minare girişinde ve kaide merdiven birleşimlerinde de çatlaklar tespit edilmiştir (Resim 3.12).

Resim 3.12. Minare merdiven ve kaidesindeki çatlaklar

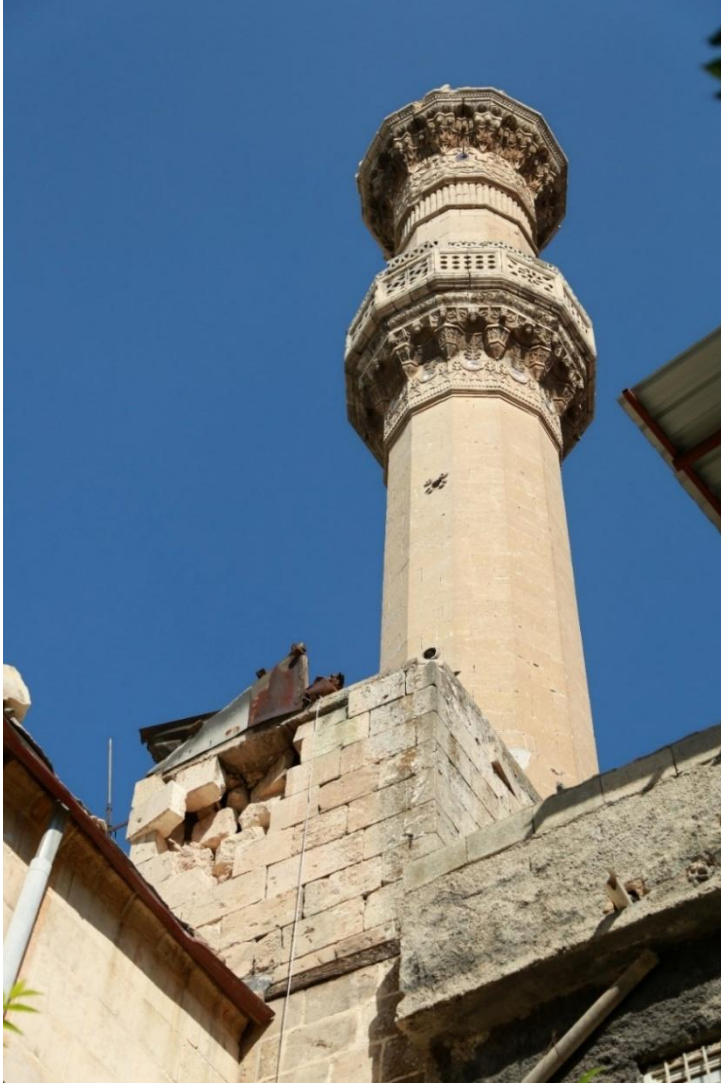
Sahada yapılan incelemelerde minarenin ikinci şerefe üstünde kalan yaklaşık 9 m'lik kısmı yıkıldığı görülmüştür. Yıkılan kısım cami kubbelerinin üzerine doğru düşmüştür. Bu yıkım şekli minarenin doğu-batı doğrultusunda salınım yapıp yıkıldığını göstermektedir. Resim 3.13'da minarenin yıkılmadan kalan kısmı ile hasar alan alt tarafı gösterilmiştir. Alt tarafta bulunan hasar alan kısım, sonradan camiye eklenen, özellikle yağmurlu havalarda açık havaya çıkmadan minareye çıkmayı sağlayan taşıyıcı olmayan kısımdır. Minarenin depremden sonraki durumu Resim 3.14'de gösterilmiştir. Minarenin camiye çarpması sonucu cami üzerine yıkılan parçaları Resim 3.15'de gösterilmiştir. Minare ile cami arasında derz olmaması nedeniyle deprem sırasında minarenin hareketi cami tarafından kısıtlanmış, ancak minare üst kısmının hareketini cami tarafına devam etmesi nedeniyle kırbaçlama etkisiyle minare üst kısmı cami üzerine doğru yıkılmıştır. Depremden dolayı Resim 3.16'te görülen pabuç ve üzerindeki gövde taşlarda ezilme, derzlerde açılma olmuştur. Minarenin cami kubbe üzerine yıkılan parçaları cami kubbelerinden bazılarında hasar vermiştir. Hasar alan kubbe ve kubbeyi güvenlik iskelesi sırayla Resim 3.17 ve Resim 3.18'de gösterilmiştir.

Resim 3.13. Minarenin kalan kısmı ve hasar gören alt kısım

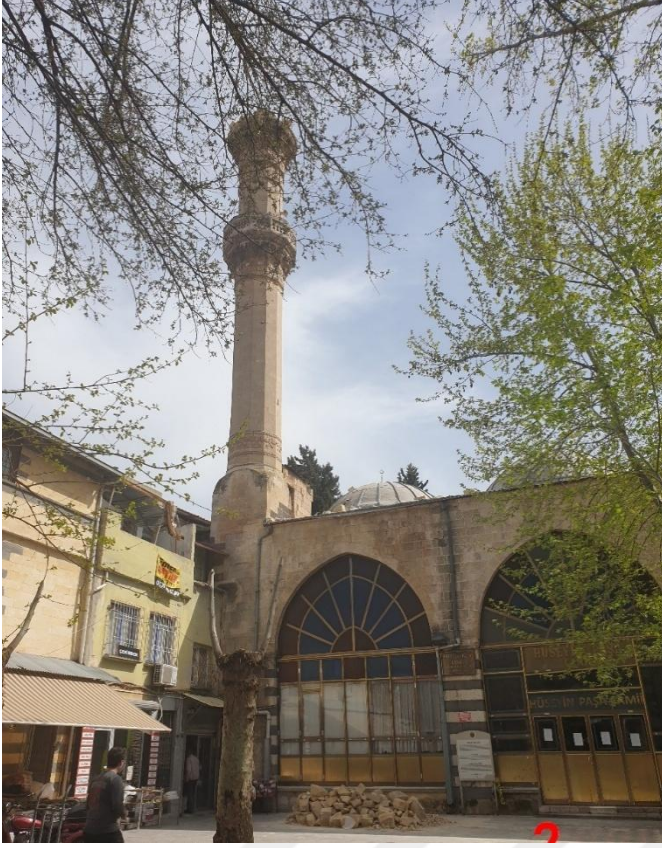
Resim 3.14. Minarenin depremden sonraki durumu

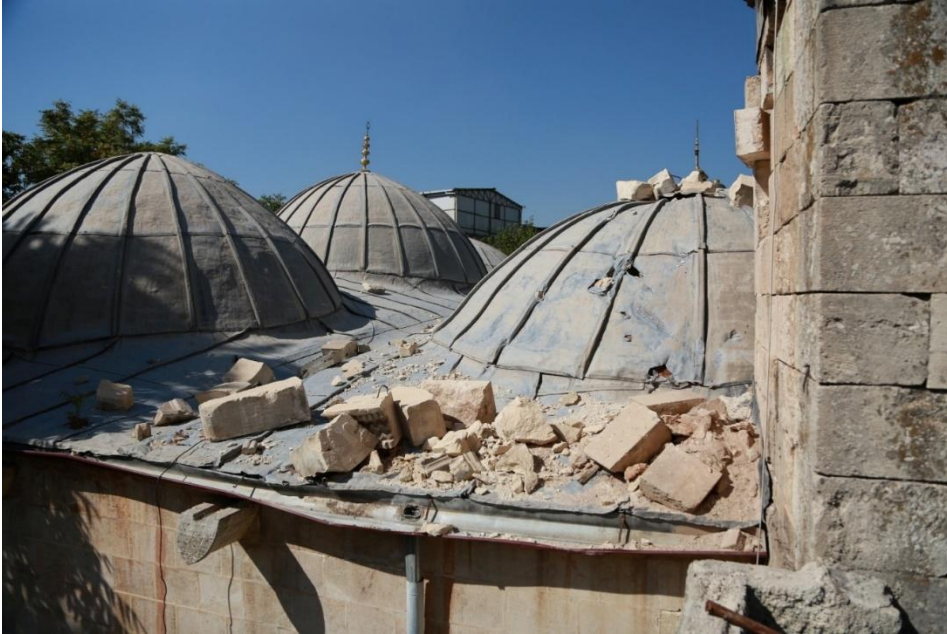
Resim 3.15. Minarenin cami üzerine yıkılan parçaları

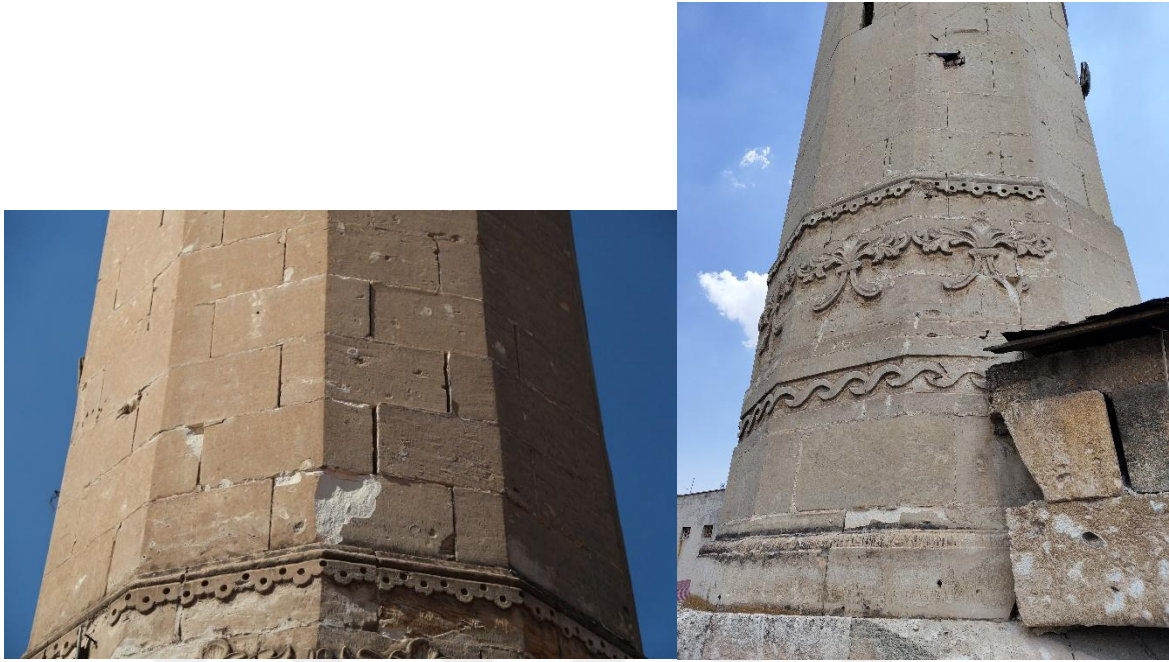
Resim 3.16. Minare gövdesinde derz açılmaları

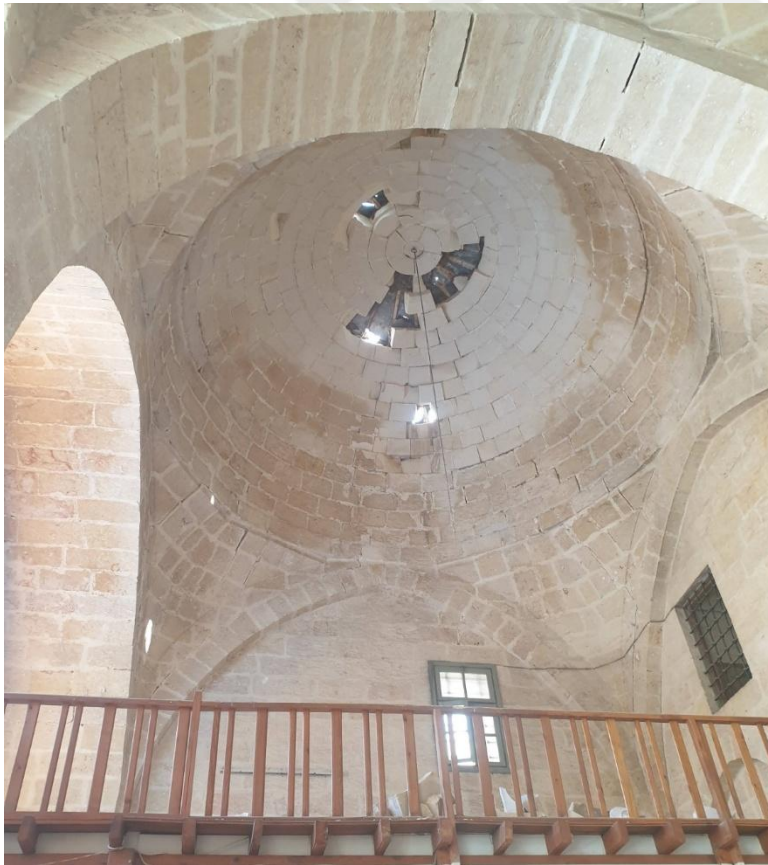
Resim 3.17. Kopan minare parçalarının cami kubbesine hasarı

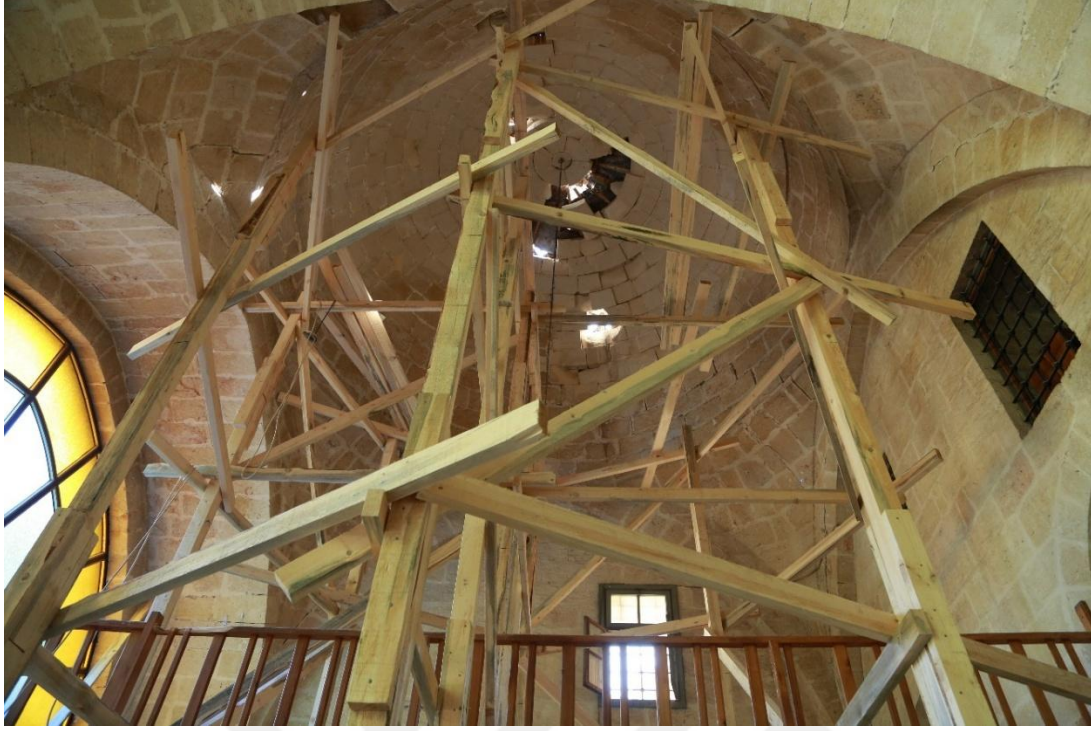
Resim 3.18. Hasar alan kubbeye güvenlik iskelesi uygulaması
