**İSTANBUL YENİKÖY ZOĞRAFYON RUM KIZ İLKOKULU
RESTORASYON PROJESİ**

**YÜKSEK LİSANS TEZİ
Can SÖZBİR**

Anabilim Dalı : Mimarlık

Programı : Restorasyon

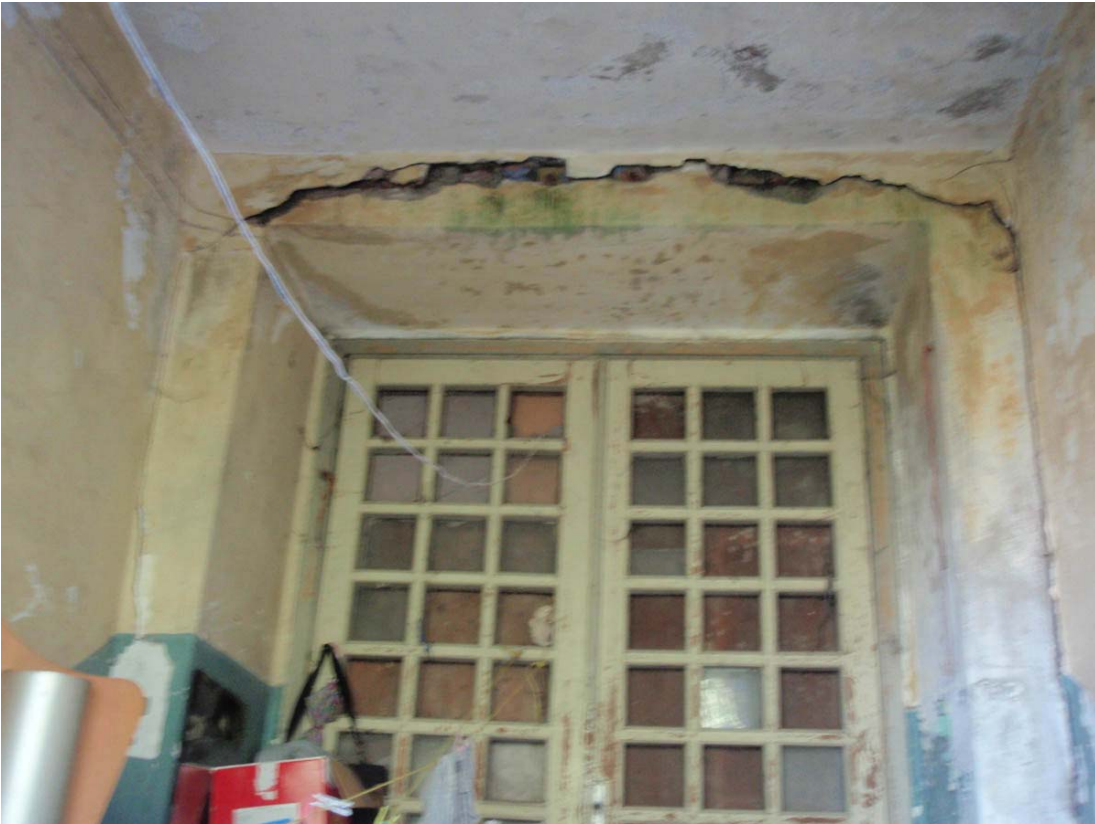
Toplam kullanım alanı 8.26 m² olan +2.79 kotundaki mekân, yapının dışarıdan birinci katına çıkılan merdivenin bulunduğu mekândır (Şekil B.44 ve B.46). 170x300 cm boyutlarındaki demir bir dış kapıdan (K.10) (Şekil B.48) ulaşılabilen mekâna bugün bu kapı kilitli olduğundan 102 (Hol) mekânındaki kapıdan (K.09) ulaşılabilmektedir (Şekil B.47). Mekânın tavan yüksekliği +2.79 kotundan itibaren 3.78 cm'dir. Mekânda +2.79 kotunu +3.81 kotuna bağlayan rıht yükseklikleri 17 cm olan 6 adet dökme mozaik basamak bulunmaktadır. Mekânın güney duvarının tavanla birleştiği kısımda büyük bir strüktürel çatlak bulunmaktadır (Şekil B.49).

Şekil B.49 : 101 (Giriş) mekânındaki strüktürel çatlak.

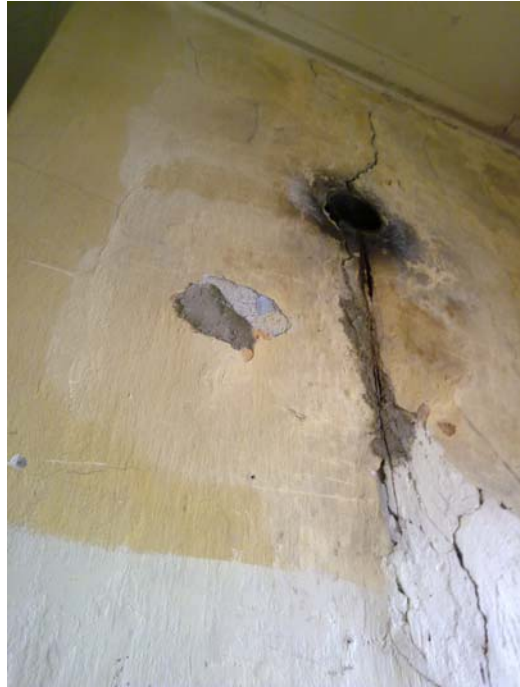
Şekil B.60 : 104 Mekânı (Gardrop) kuzey duvarındaki çatlak izi

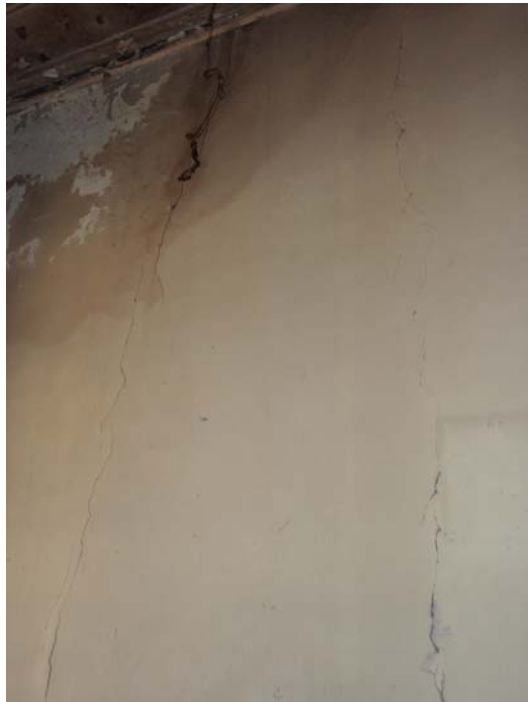
çatlakların olduğu bu mekânın ahşap tavanları da çatıdan gelen suyun etkisiyle harap olmuştur (Şekil B.64 ve B.65).

Şekil B.65 : 105 Mekânı güney duvarındaki çatlak izleri

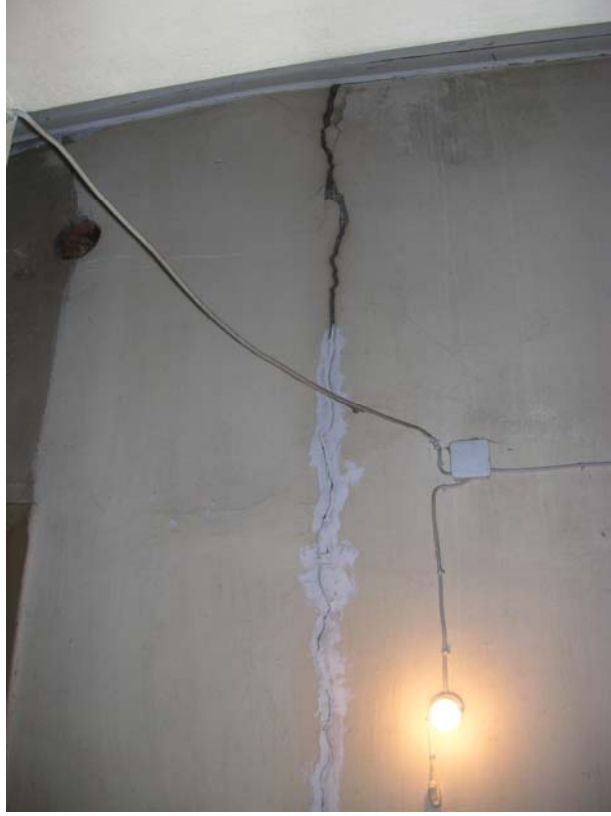
Şekil B.178 : 111 (Hol) mekânında strüktürel çatlak ve yapılan geçici Onarım

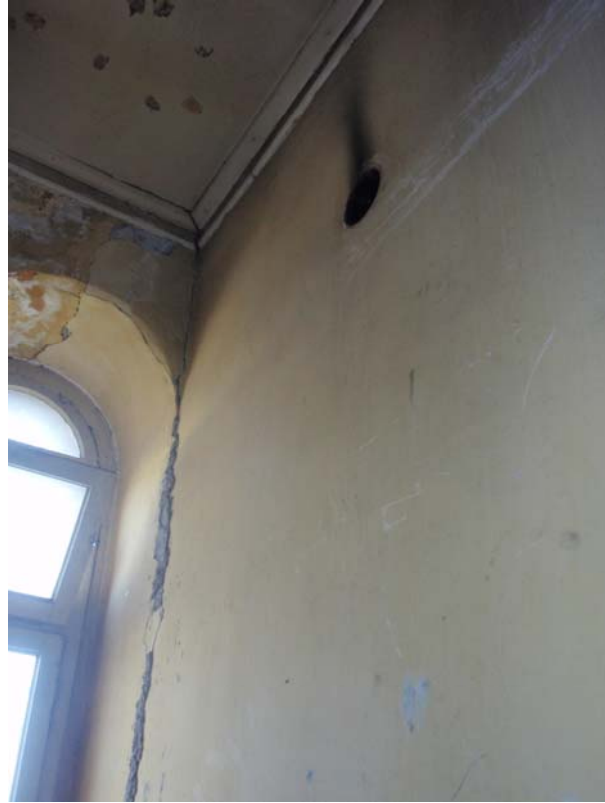
Toplam kullanım alanı 6.96 m² olan, +3.81 kotundaki mekâna giriş, 103 (Hol) numaralı mekânın doğu duvarındaki tek kanatlı ahşap bir kapıdan (K.14) sağlanmaktadır. Bu kapının kasasının üstünde kalan duvarda yangın izleri görülmektedir (Şekil B.59). Tavan yüksekliği 384 cm olan mekânın tavanı ahşap borusunun izi görülmektedir. Kuzey duvarındaki soba borusunun hizasında strüktürel bir çatlak mevcuttur (Şekil B.60). Bu çatlak yer yer çimento harcı ve alçıyla onarılmıştır. Aynı zamanda mekânın güney duvarıyla penceresinin birleşiminde de harçla onarılmış bir çatlak bulunmaktadır (Şekil B.61 ve B.179).

Şekil B.179 : 104 (Gardrop) mekânında strüktürel çatlak ve yapılan geçici onarım

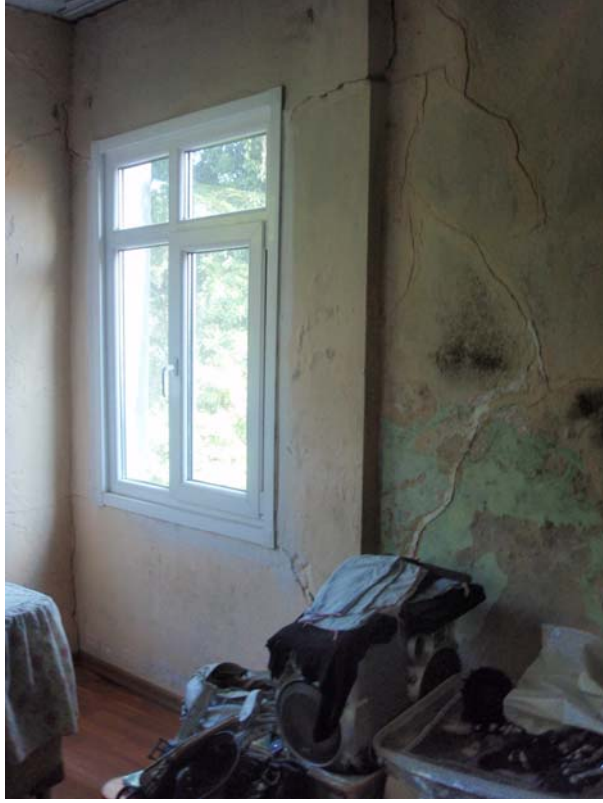
Şekil B.180 : 202 (Yatak Odası) mekânında strüktürel çatlaklar

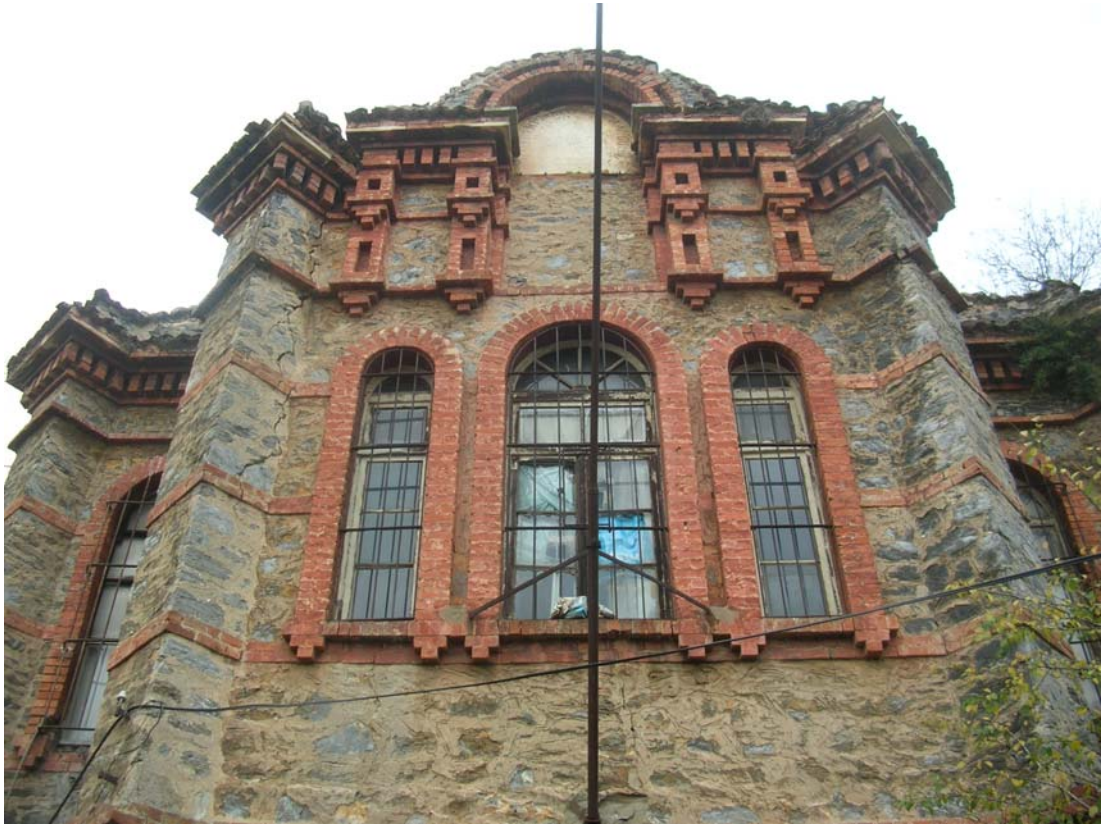
Şekil B.181 : Doğu cephesinde strüktürel çatlak

Doğu cephesinde ve birinci kat iç mekânlarının dış duvarlarındaki strüktürel çatlaklar için epoksi enjeksiyon yöntemi uygulaması önerilmiştir.

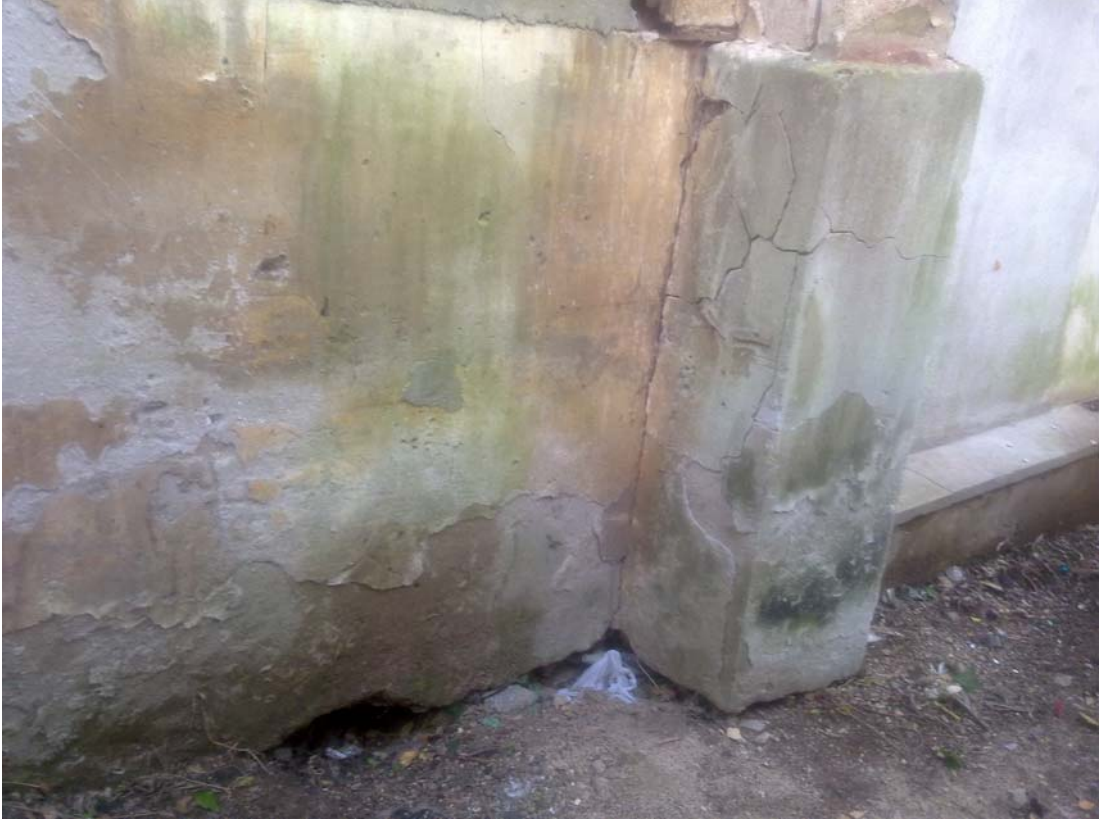
Şekil B.194 : Batı cephesinde bulunan oyuk/ delik, strüktürel çatlak ve kara yosunu

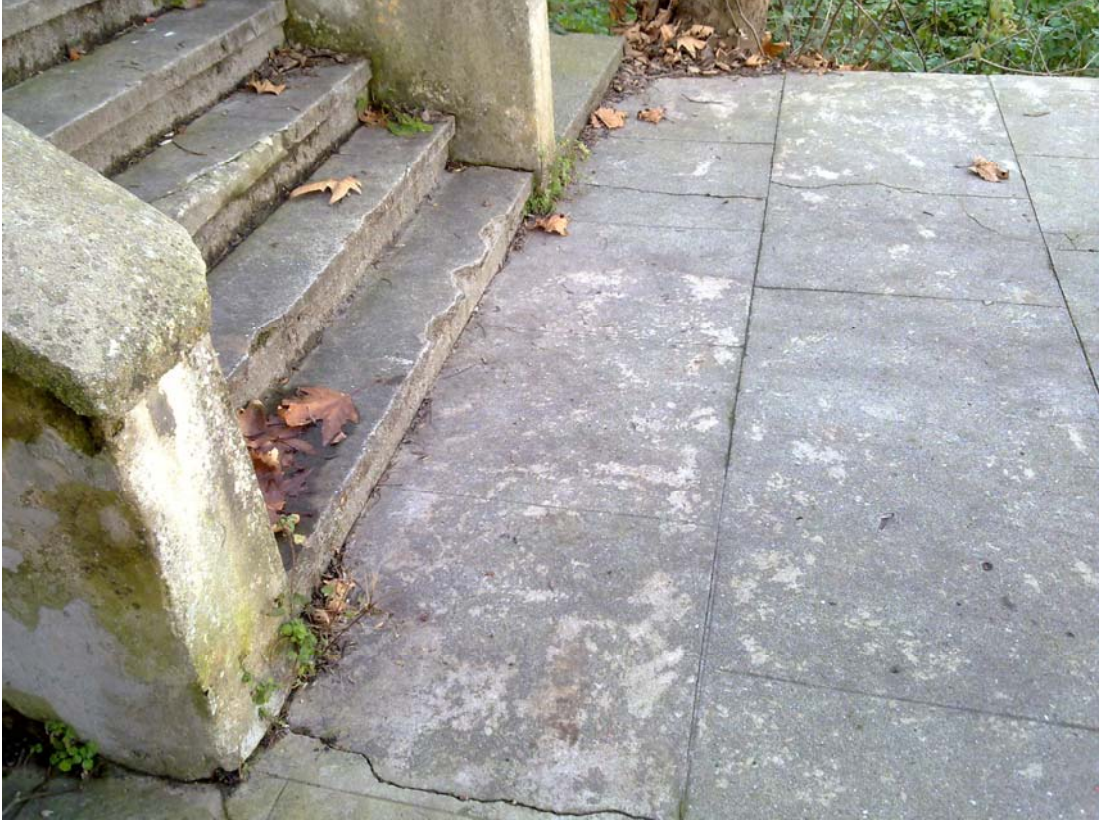
elemanların korozyona uğraması sebebiyle yer yer ayrışıp dökülmüştür. Cephelerde bulunan nim sıva da özellikle doğu cephesinde yoğun olmak üzere dökülmüştür. Yapının cephelerinde, özellikle kuzey cephesinde, tuğla ve taş yüzeylerde yüzey aşınması, derzlerde boşalma ve kara yosunu oluşumu gözlemlenmektedir (Şekil B.186 ve B.187). Saçaklardaki metal oluklar eğilerek kullanılamaz duruma gelmiştir (Şekil B.191). Zemin kat girişinin üzerindeki (Şekil B.193) ve 114 (Giriş) mekânına dışarıdan girilen kapının üzerindeki (Şekil B.92) betonarme saçaklarda da yosun oluşumu gözlemlenmiştir. Ayrıca tuvalet birimlerinin doğu cephesinde (Şekil B.194) ve yapının batı cephesinde derin oyuk ve delikler bulunmaktadır. Bahçedeki dökme beton kaplamada çatlaklar ve kırılmış mozaik merdiven basamakları da bulunmaktadır (Şekil B.195).

Şekil B.195 : Basamaklarda parça kopmaları ve çatlamış dökme beton

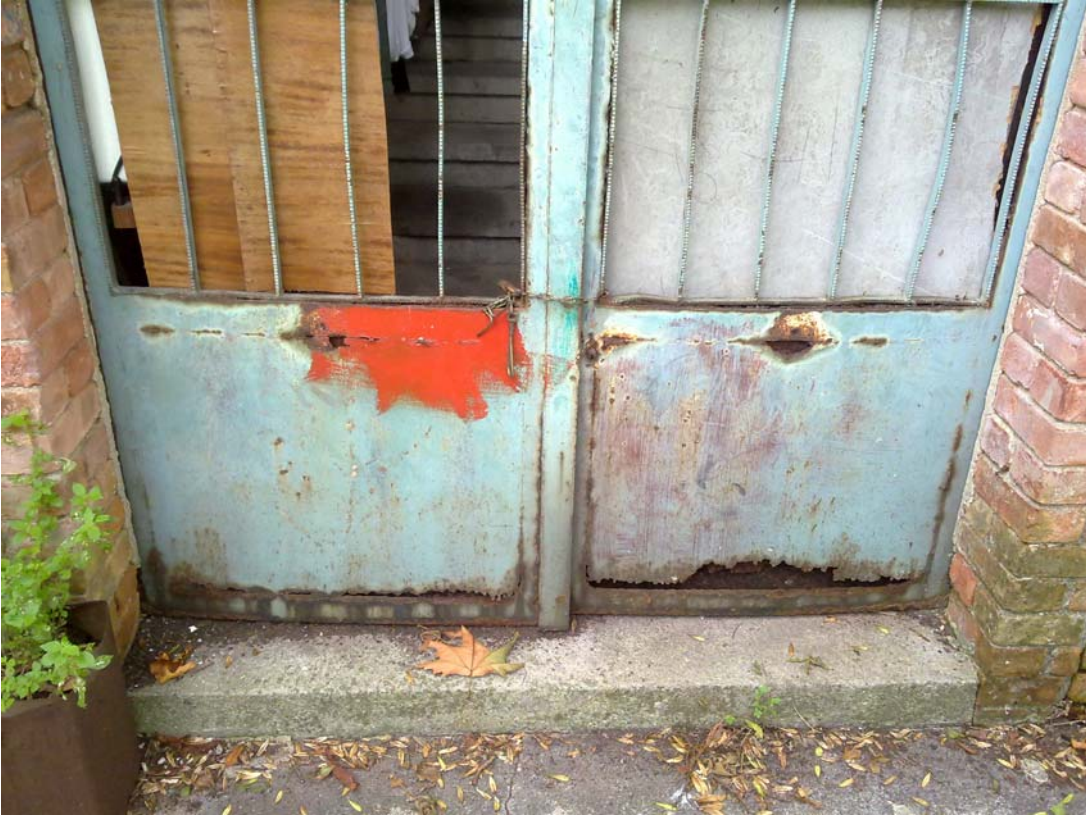
Şekil B.197 : Demir kapıda korozyon
