**PAMUKKALE ÜNİVERSİTESİ \* FEN BİLİMLERİ ENSTİTÜSÜ**  
**İNŞAAT MÜHENDİSLİĞİ ANABİLİM DALI**

**MEVCUT BİNALARIN DEPREM AÇISINDAN İNCELENMESİ**

Tezin enstitüye verildiği tarih : 26.08 1996

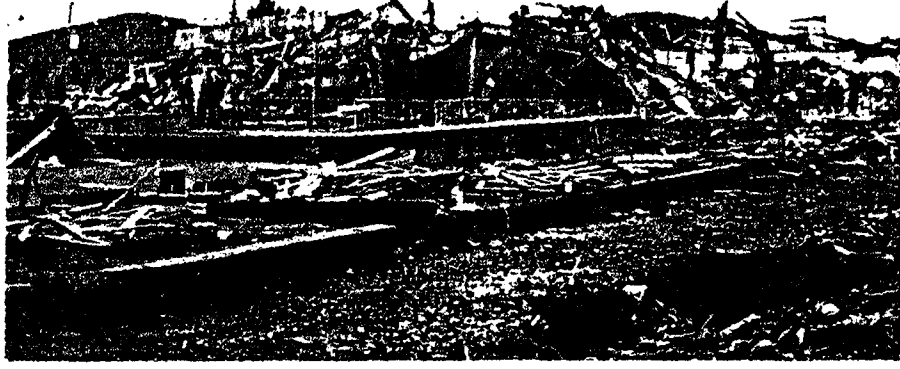
RESİM 4.2 Belediye Fen İşleri binasının deprem sonrası görünüşü.

Belediye Fen İşleri binası 1968 yılında kullanıma açılmış olup 1961 yönetmeliğinin şartlarına göre yapılmıştır. Beş katlı bir yapıdır. Betonarme çerçeveli yapıda zemin katta dükkanlar nedeniyle kat yüksekliği diğer katlara göre daha fazladır. Yine zemin katta binanın uzun yönde duvarları azdır.

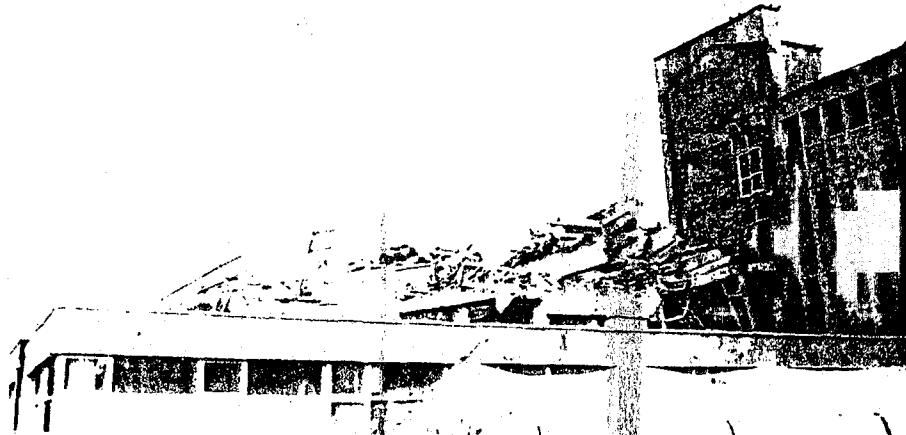
RESİM 4.4 SSK Hastanesinin ön cepheden yıkılmış görünüşü.

SSK Hastanesi 1964 yılında inşaatına başlanmış, yapı derzlerle ayrılmış altı bloktan oluşmaktadır. Depremde tümüyle yıkılmış olan A1 ve A2 blokları bodrum+5 katlıdır, bir de teras katı vardır. Binanın mimari projesi daha önce İstanbul Paşabahçe'de yapılmış projenin tıpkısıdır. Ancak Erzincan'ın deprem bölgesi olduğu dikkate alınarak deprem hesapları yeniden yapılmıştır. Ancak o zaman geçerli deprem yönetmeliğine göre yatay yük katsayısı 0.06 olarak alınmıştır. Yine o tarihli yönetmelik uyarınca kolon ve kiriş uçlarında etriye sıklaştırması yoktur. Bunun yanında bölme duvarlar o tarihlerde Erzincan'da bol üretilen 23 cm'lik harman tuğlasından yapılmıştır. Döşeme sistemi ise cüruf biriketli dişli döşemedir. Bütün bunlar yapının ağırlığını ve deprem sırasında da gelecek deprem yükünü arttıran olumsuz ayrıntılardır.

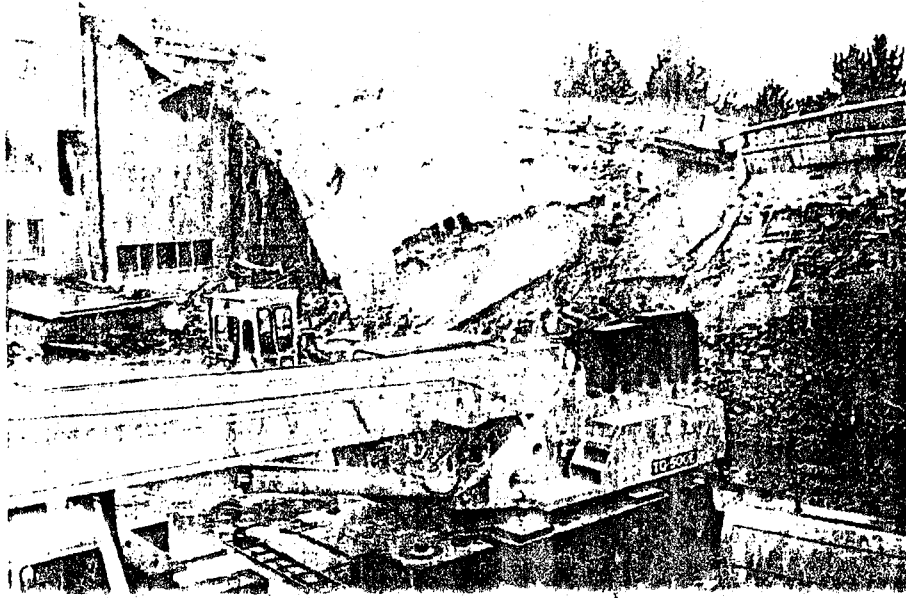
RESİM 4.5 SSK Hastanesinin arka cephesinden yıkılmış görünüşü.

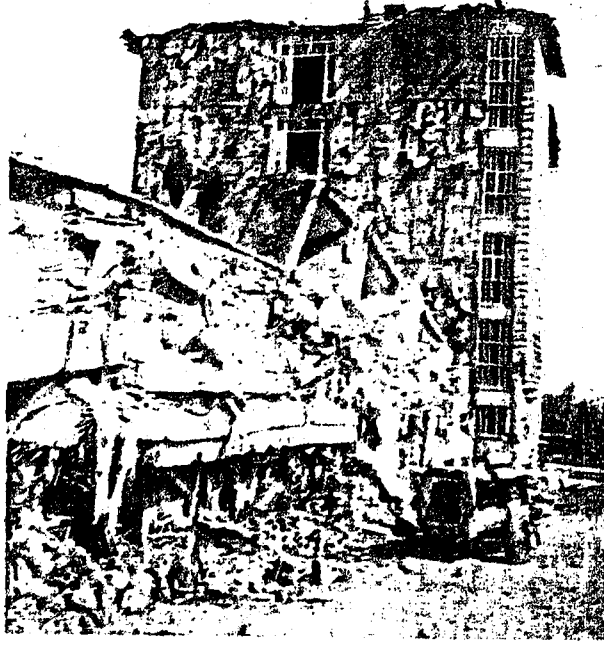
RESİM 4.7 Sağlık Meslek lisesinin yıkılan batı ucunun arkadan görünüşü.

Sağlık Meslek Lisesi beş katlı bir yapı olup derzlerle ayrılmış iki bölümden oluşmaktadır. Binanın batı tarafındaki derzle ayrılmış bölümü yaklaşık olarak batıya doğru kat kat, üst üste Resim 4.7'de görülen biçimde yıkılmıştır. Bina'nın planı kısa yönde bir koridor açıklığının her iki yanındaki birer yatakhane açıklığı biçimindedir. Kısa yönde dört kolonlu üç açıklık, uzun yönde ise onsekiz açıklık ve ondokuz kolona sahiptir(Resim 4.6).

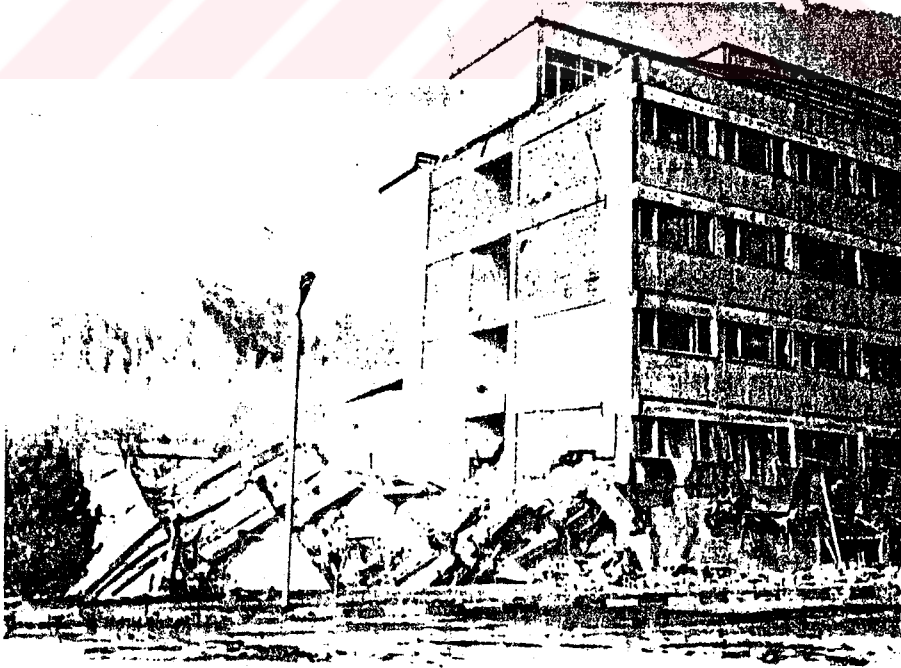
RESİM 4.9 Askeri Hastanenin batı ucunun yıkılmış görünüşü.

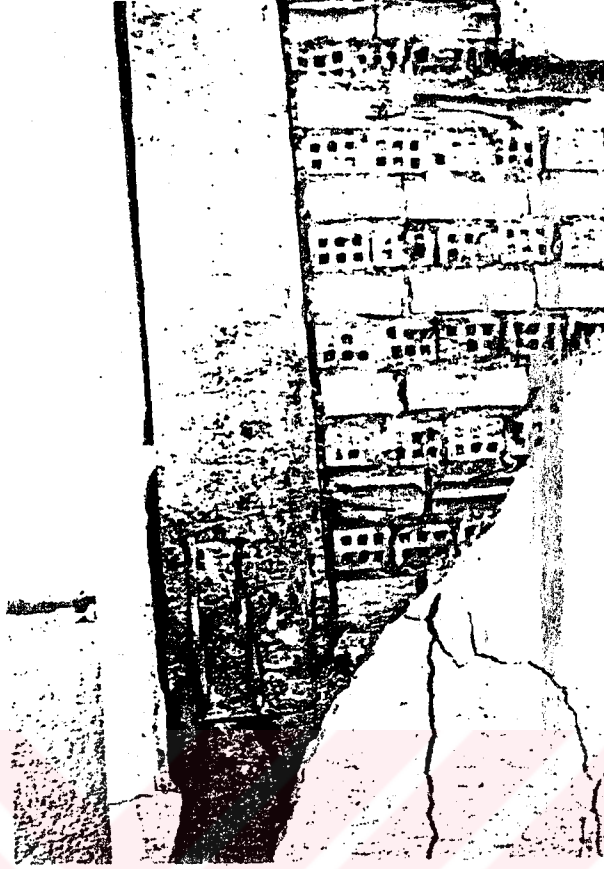
RESİM 4.10 Askeri Hastanede mafsallaşmış kolon.

Askeri Hastane 1973 yılında inşa edilmiş olup sekiz katlı bir yapıdır. Derzlerle ayrılmış beş bölüm ve bir adet kuzey tarafında iki katlı poliklinik bölümü vardır. Bunlardan en batıdaki bölüm tümü ile batı yönünde büyük yatay ötelenme sonucu yıkılmıştır (Resim 4.9). Diğer bölümde ise zemin kat kolonları tümü ile kırılarak ezilmiş ve batı yönünde 1 m kadar ötelenerek birinci kat bodrum kata oturmuştur (Resim 4.8). Daha doğuda ki bölümlerin zemin katında ise kolonlarda önemli sayıda mafsallaşma hasarı olmuştur (Resim 4.10).

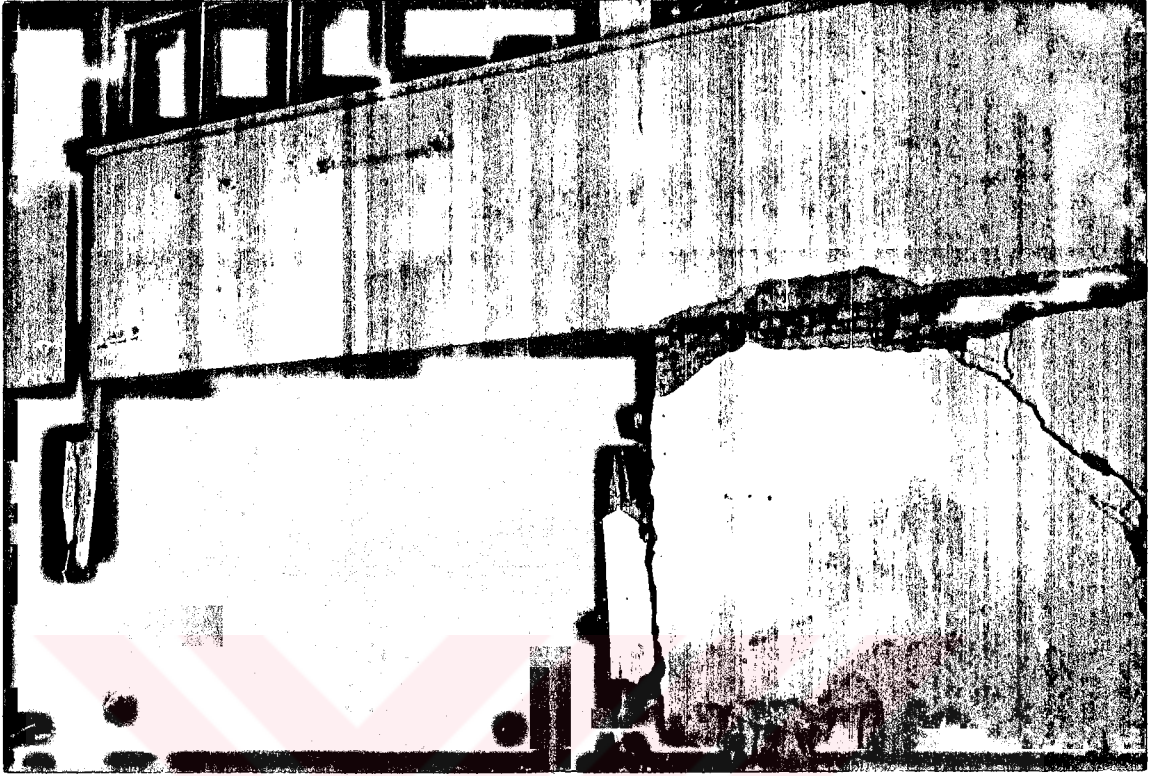
RESİM 4.11 Dinar Lisesi binasının depremden sonraki önden görünüşü.

Resim 4.11'deki (binanın önden görünüşü) hasarın sebeplerinden biri kolon uçlarında etriye sıklaştırılmasının yapılmamasıdır. Bundan dolayı kolonun boyuna donatıları açılmış ayrıca kesme etkisi ile ezilme meydana gelmiştir.

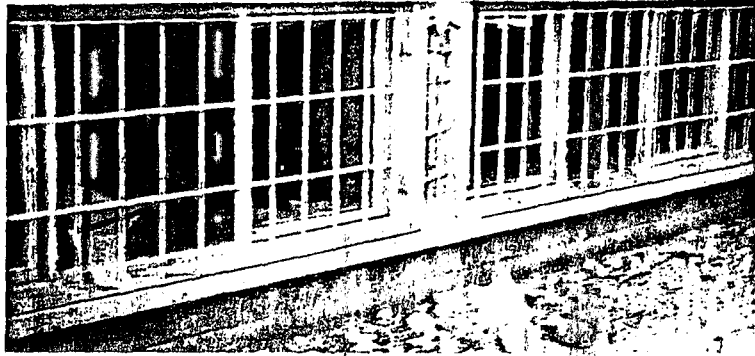
RESİM 4.12 Kısa Kolon örneği (Dinar Lisesi).

Resim 4.12'de kısa kolon durumu ve davranışı görülmektedir. Bu durum çoğunlukla ya bu resimdeki gibi kolonlar arasına bant pencere bırakılması sonucu ya da kolon boyuna kadar uzanmayan güçlü bir duvar yerleştirilmesi sonucu ortaya çıkmakta ve önemli hasarlar oluşturmaktadır.

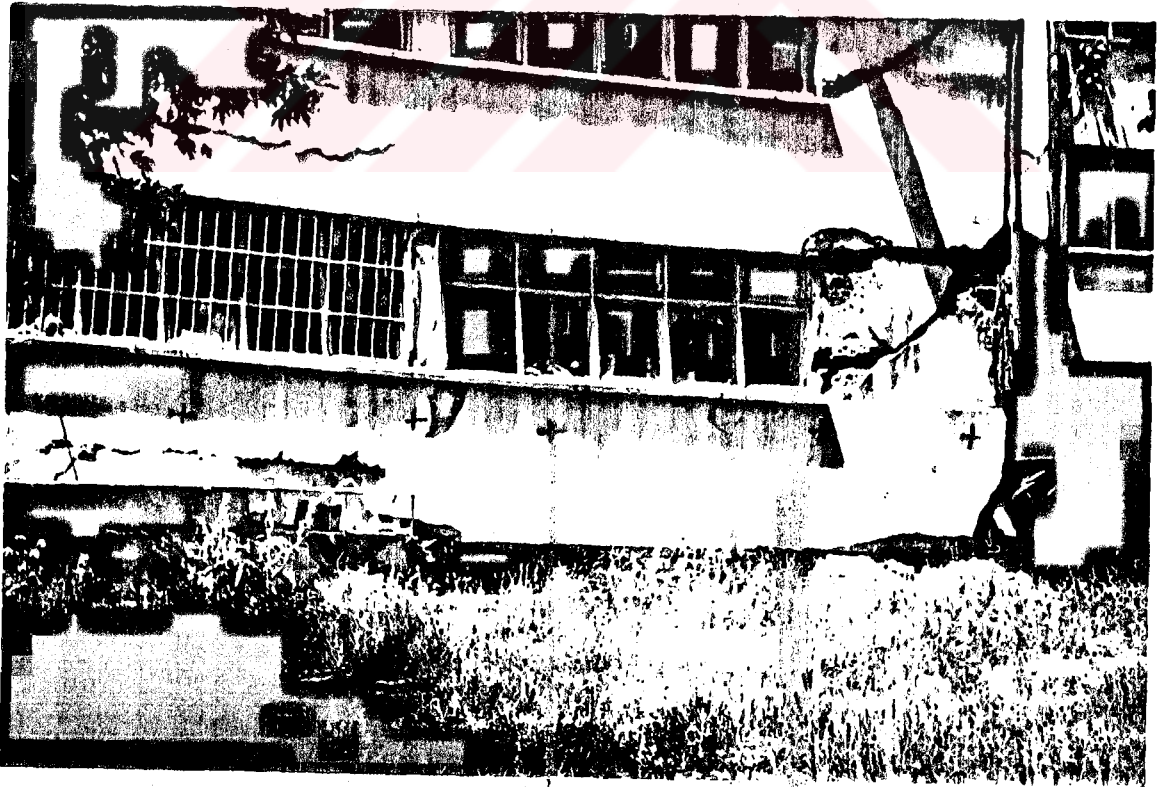
RESİM 4.13 Yırtık perde ve kolon hasarı (Dinar lisesi)

Dinar lisesi binasının bodrum katında bulunan perdeler araç ve malzeme geçişi için Resim 4.13'de görüldüğü gibi kesilmiştir. Bu da tam kenar kolonuna rastladığından kolondaki hasarın sebeplerinden olmuştur.

Bina önce bu kolon yönünde ötelenmiş ve daha sonra depremin ters yönde etkisi ile ağır hasara uğramıştır.

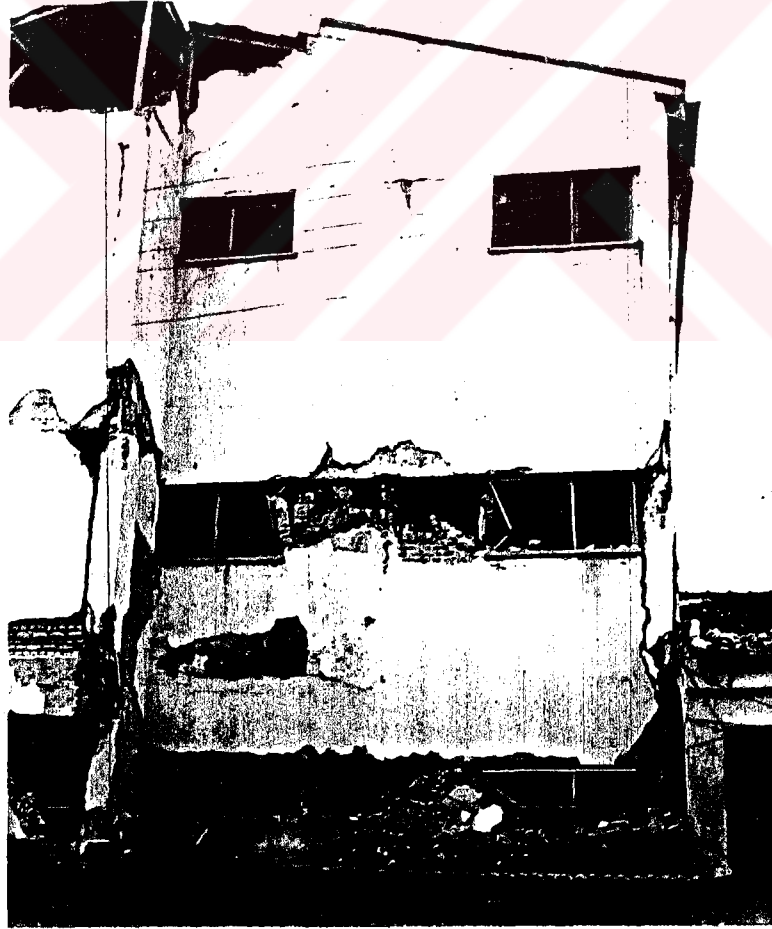
Binanın yandan görünüşü Resim 4.15'te verilmiştir. Buradaki hasarın sebebi kolon uçlarında sargılanmış bölge oluşturulamamış olmasıdır. Sargılama bölgesi kavramı bir yana bırakılsa bile kolon etriyelerinin çok yetersiz olduğu görülmektedir. Kısa kolon davranışı da bant pencerelerden dolayı görülmektedir. Kısa kolonlar ezilmiş ve bina kullanılamaz hale gelmiştir. Kesiti çok basit dikdörtgen olan kolonlarda bile etriye sıklaştırılması yapılmamış ve düğüm noktaları detayları çok kötü yapılmıştır.

RESİM 4.15 Adliye binasının yandan görünüşü.

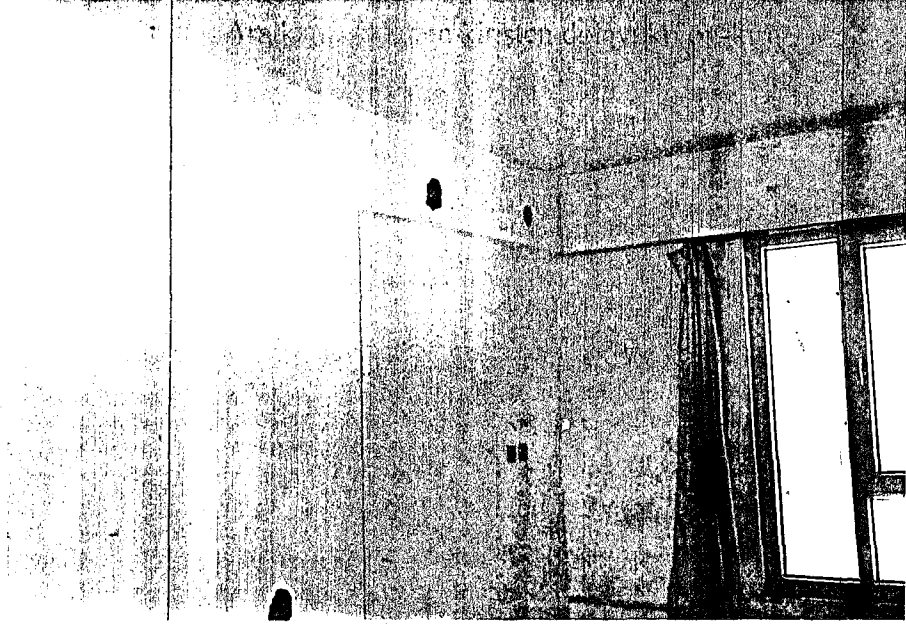
Mimari planda iptal edilmiş görülen dördüncü kat uygulamada teşkil edilmiştir. Zemin ve normal katın arka kısmındaki balkonlar yerine kapalı çıkma yapılmıştır. AA aksı boyunca arka plandaki bodrum katta olması beklenen perde elemanlar yapılmamış ancak 25x40 (cm)'lik kolonlar teşkil edilmiştir. Bu kolonlar sadece bodrum, zemin ve birinci katta olup diğer katlarda kaldırılmıştır. Bu durum büyük kapalı çıkma oluşmasına neden olmuştur. (Resim 7.5).

RESİM 7.5 Kolon iptalinden dolayı oluşan büyük kapalı çıkma

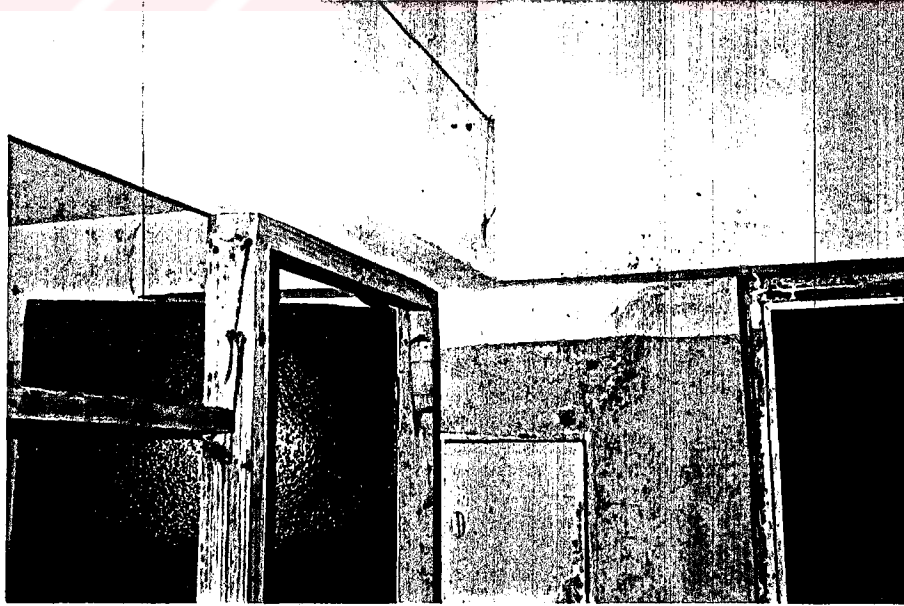
Binada simetrik olarak dört adet ara kat mevcuttur. Ara katlarda ve merdiven kenarlarında kısa kolon durumu ve davranışı mevcuttur. Yapılan incelemelerde bu etki nedeniyle söz konusu kolonlarda ve ara kattaki kolon kiriş birleşim yerlerinde kesme çatlaklarının olduğu gözlenmiştir.(Resim 7.6).

RESİM 7.6 Ara katta saplama kirişten dolayı kolon-kiriş hasarı.
