**EPHESOS YAMAÇ EV 2 DUVAR RESİMLERİ:  
KORUMA SÜREÇLERİ, SORUNLARI VE KORUMA-  
ONARIM ÖNERİLERİ**

**YÜKSEK LİSANS TEZİ  
KÜLTÜR VARLIKLARINI KORUMA ANABİLİM DALI**

**TEMMUZ 2023**

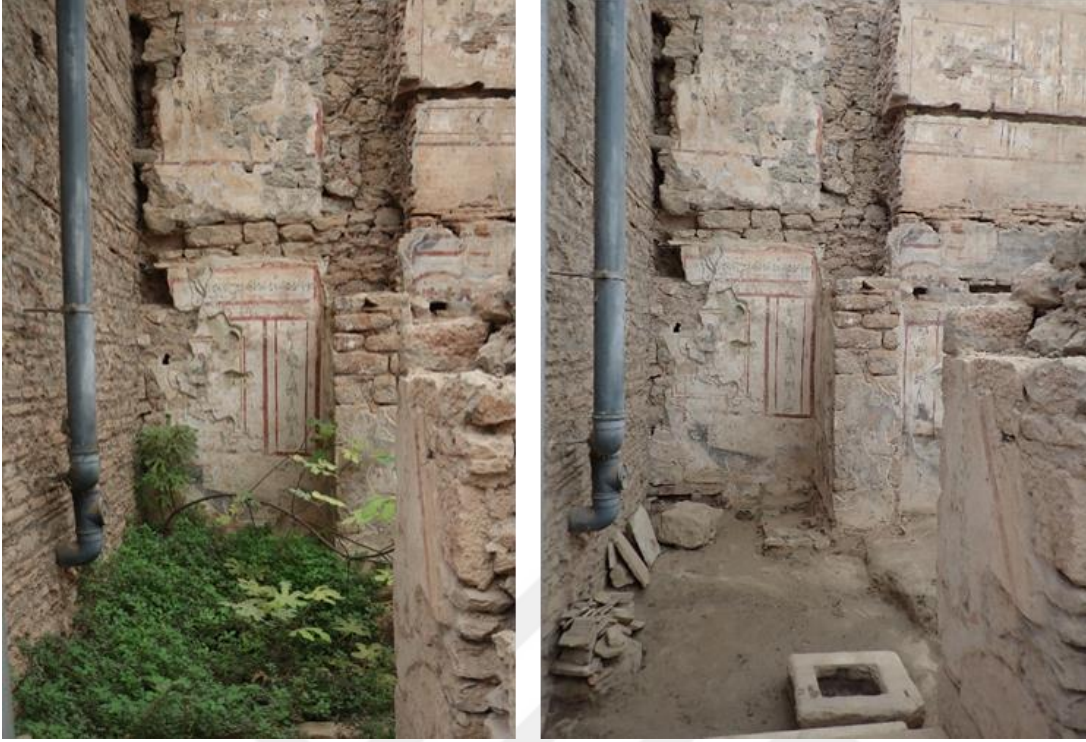
Resim 4.21. 45c mekanı, solda, 2022 yılı haziran ayı alan incelemesinde görülen bitki gelişimi (incir ve duvar fesleğeni) ve sağda, 2022 yılı ekim ayında yapılan bakım çalışması sonrasında görünümü (Kişisel Arşiv).

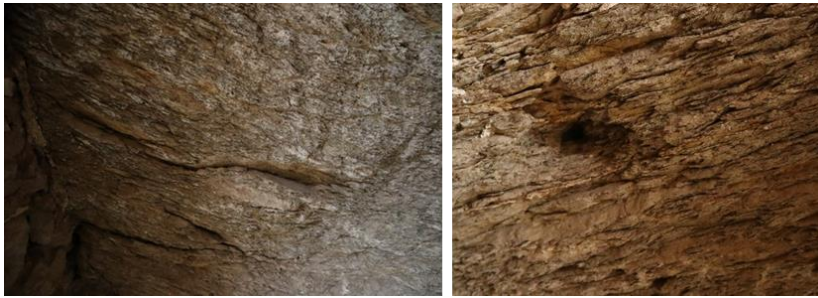
Resim 5.1. Konut birimi 4, 14dG mekanında görülen fillat kayaç (Kişisel Arşiv).

Konut birimi 4, 14 mekanı girişi ve 14dG de, orta terasın doğrudan temaslı olduğu fillat kayaç kısmen de olsa görülebilir. Bu mekanlarda, fillat plakalarında ayrılma olduğu, parça kayıpları ve geniş çatlaklar olduğu görülmüştür. Dolayısıyla, kayacın geniş çatlaklarından mikro plaka aralıklarına kadar değişen boşluklar arasından sızan su hem kolaylıkla konut birimlerini etkilemekte hem de su ile taşınan çözünür tuzların

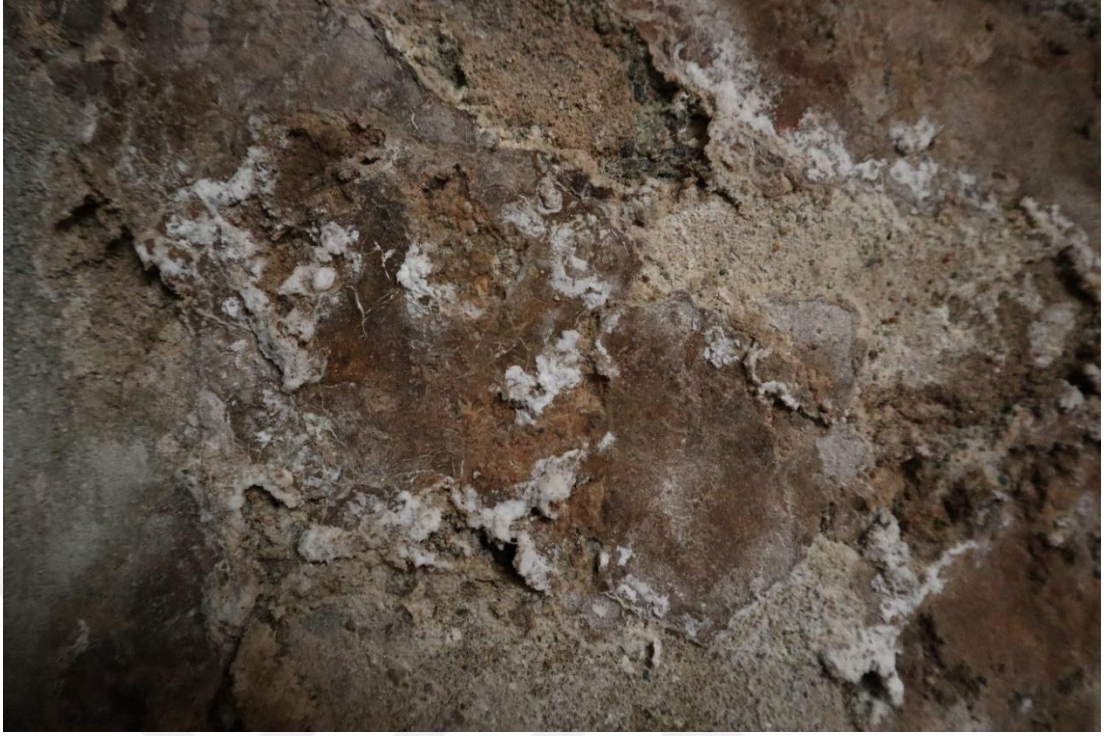
Resim 5.2. Detay, konut birimi 1, GEW A güney duvarında tuz çiçeklenmesi ve kalker tabakası (Kişisel Arşiv).

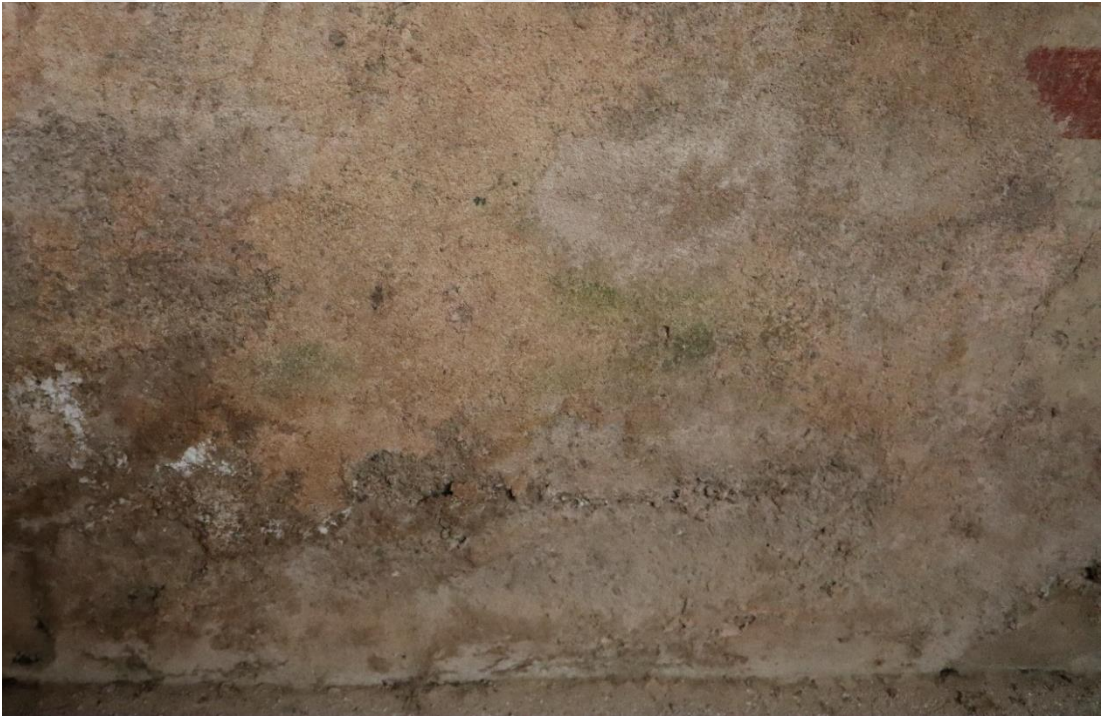
Resim 5.3. Detay, konut birimi 1, GEW A güney duvarında mikroorganizma oluşumu ve tuzlanma (Kişisel Arşiv).

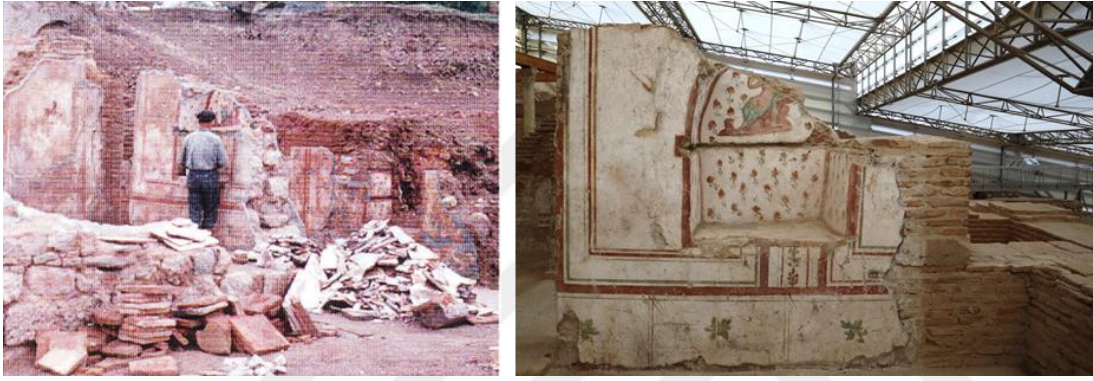
Resim 5.4. Konut birimi 2, SR 18 batı duvarı; solda, kazı sonrası konservasyon çalışmaları sırasında görünümü; 1980-1981 (Herold, 2015, s. 293) ve sağda, 2022 yılında genel görünümü (Kişisel Arşiv).

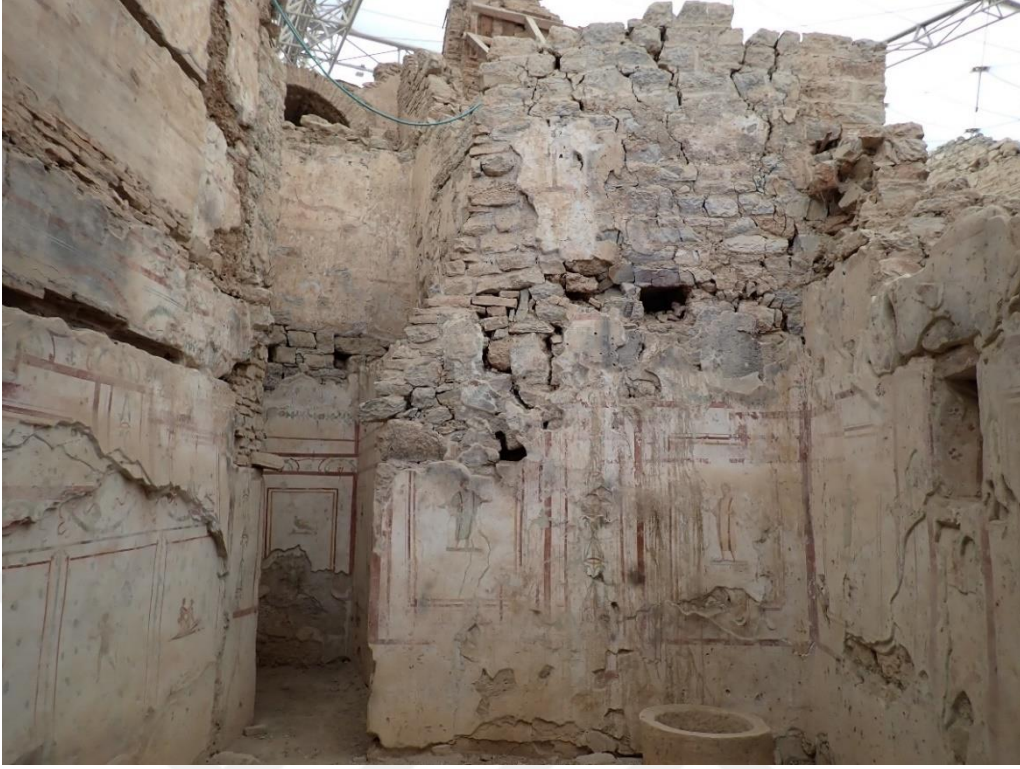
Resim 5.5. 45b mekânı güney duvarı, yapısal çatlaklar, deformasyon, duvar örgüsünde birim parça kayıpları ve çatlak oluşumları ile duvar resminde parça kayıpları, 2022 yılında görünümü (Kişisel Arşiv).

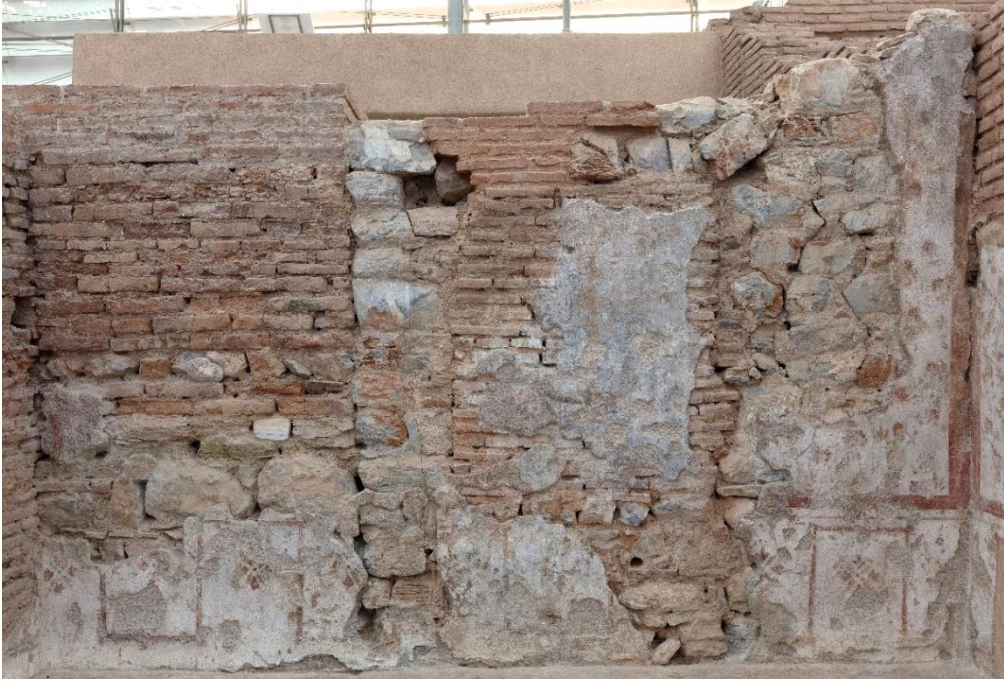
Ege bölgesinde, İzmir ve civarında etkisini gösteren diri faylar (URL 11) ve sismik hareketlilik; konut birimlerinin açığa çıkartılışından günümüze, farklı uzaklık ve derinlikte gerçekleşen depremlerle yapı unsurlarını etkilemiş ve etkilemektedir. Etkili sismik hareketlilikle beraber yamaç baskısı, özgün taş ve tuğla duvarlarda statik yükün değişmesine; yapısal çatlak, deformasyon, çatlak, duvar örgüsünde parça kaybı gibi bozulmalara sebep olmaktadır (Resim 5.5; EK-5). Bunun bir sonucu olarak, duvar resmi ile taşıyıcı arasında ayrılma, parça kaybı, duvar resminde çatlak oluşumları, yüzey kaybı ve benzeri bozulmalar görülebilmektedir (Bkz. s.87). Bir diğer yandan hali hazırda mevcut olan çatlaklar genişleyebilmektedir. Yapısal çatlaklar, yaygın olarak mekan yönelimi, giriş çıkışları ya da yapısal dekorasyonu değiştirilen noktalarda; sonradan örülen duvar bölümü ile önceki yapı evresine ait duvar örgüsü veya mekanın farklı duvar cephelerinin kesişimleri arasındaki bütünlüğünü kesintiye uğratmaktadır (Resim 5.6).

Resim 5.6. Konut birimi 2, SR 14 güney duvarı, yapısal çatlaklar ve duvar resminde parça kayıpları, 2022 yılında görünümü (Ephesos Yamaç Ev 2 Koruma-Onarım Projesi Arşivi).

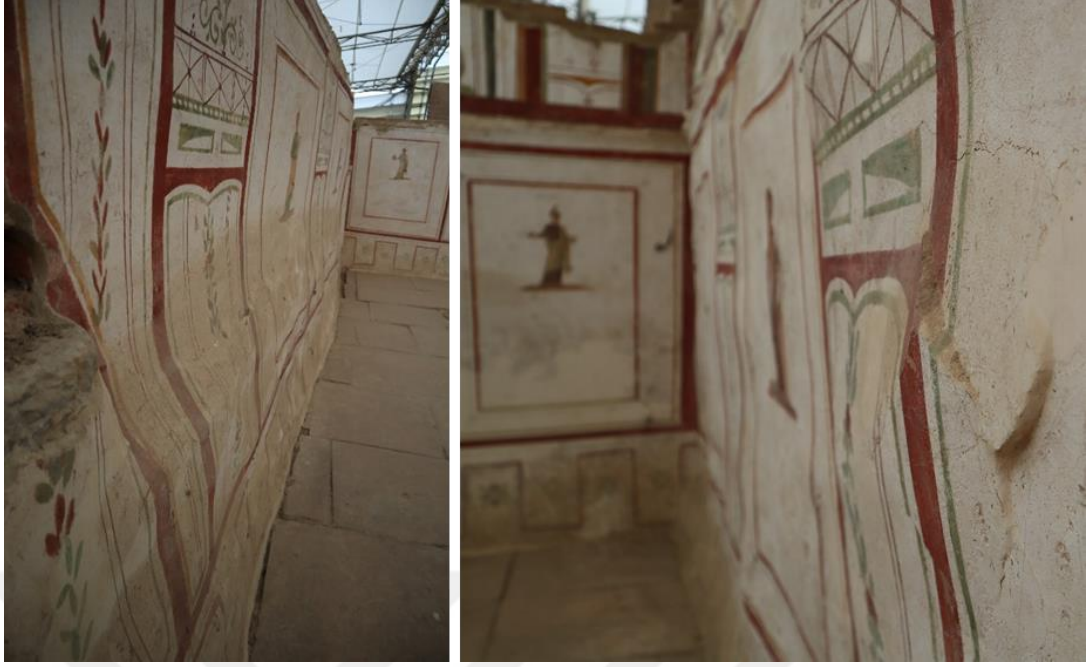
Resim 5.8. Konut birimi 3, 12 (Musalar odası) duvar resimlerinde görülen deformasyonlar; solda, kuzey duvarı ve sağda; güney duvarı (Kişisel Arşiv).

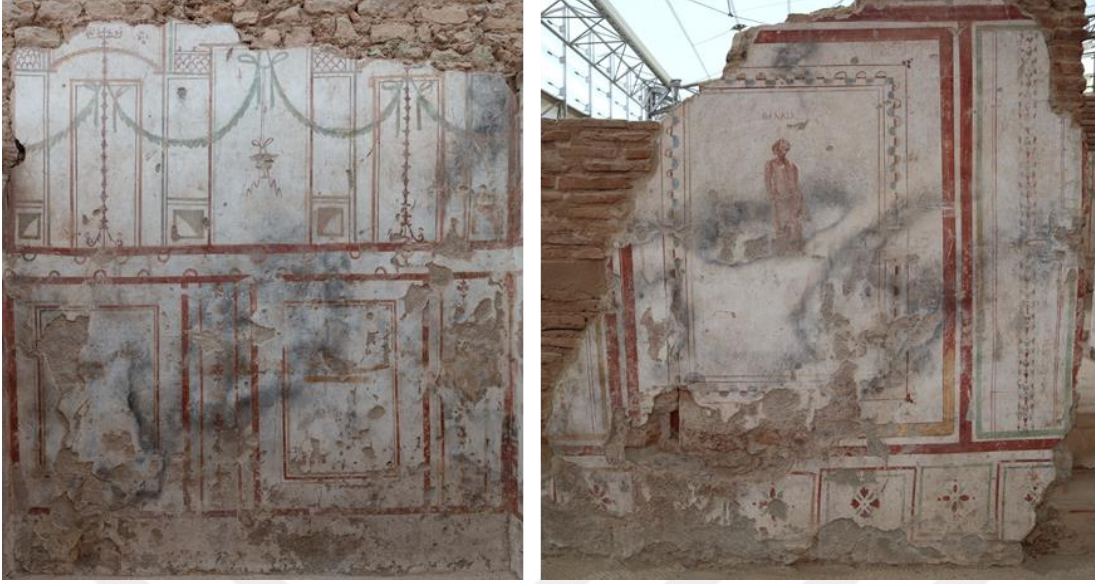
Resim 5.9. Konut birimi 2, yangın izleri; solda, SR 26 güney duvarı ve sağda, SR 20 doğu duvarının güneyi (Kişisel Arşiv).

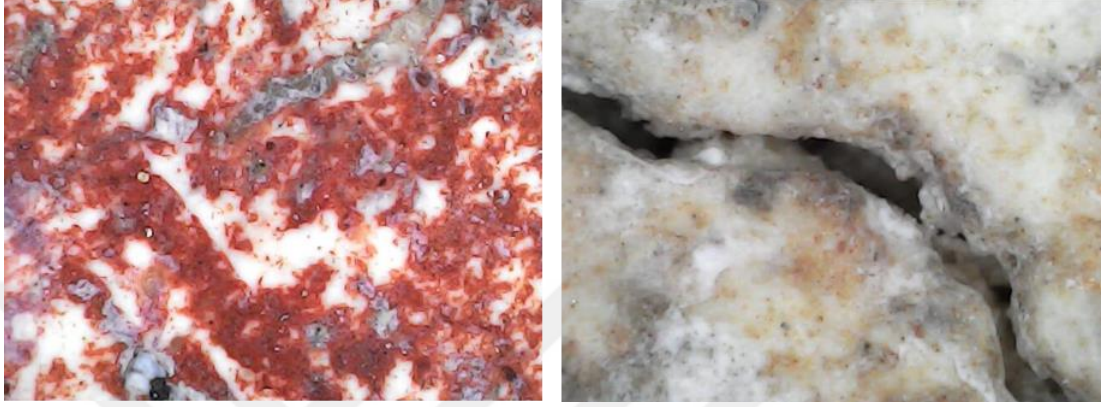
59-60). Kazi sonrasında, yamaçtan sızan su ve bağıl nem değışiklikleriyle tekrar eden tuz kristalizasyonu, kılcal çatlaklar ve gözenekliliğın artması koruyucu kalsiyum karbonat tabakasının bozulmasına yol açmıştır. Bu sebeple boya tabasında ufalanma, pullar halinde dökölme, yüzey kaybı, intonaco ve arriccioya kadar derinleşebilen çatlaklar meydana gelmiştir (Resim 5.10).

Resim 5.10. Konut birimi 1, SR10a doğu duvarı, 1600x dijital mikroskop altında görüntölmesi; solda, boya kaybı görölün alanlar ile beyaz- gri tabakalar ve sağda, çatlak oluşumu ile çatlak içerisinde kristalize olmuş tuzlar (Kişisel Arşiv).

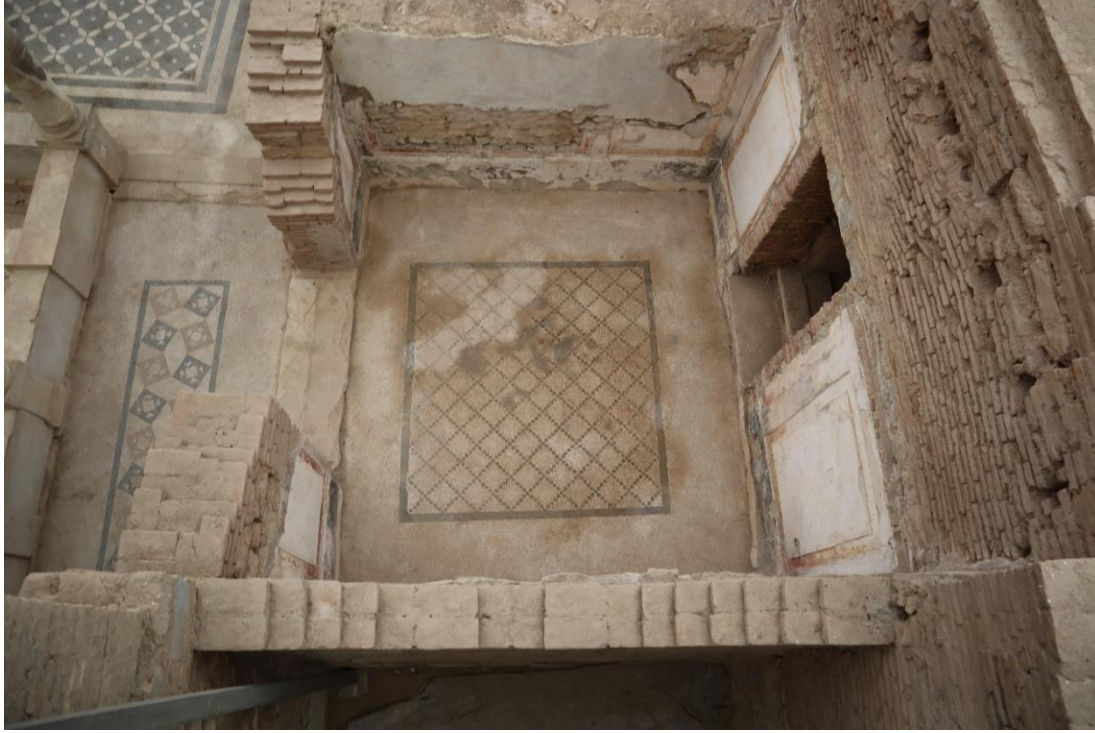
Resim 5.15. Konut birimi 2; 26.11.2021 tarihinde gerçekleşen yağış ardından, konut birimleri içerisine sızan suyun SR 16 mekanı mozaikinde sebep olduğu ıslanma (Kişisel Arşiv).

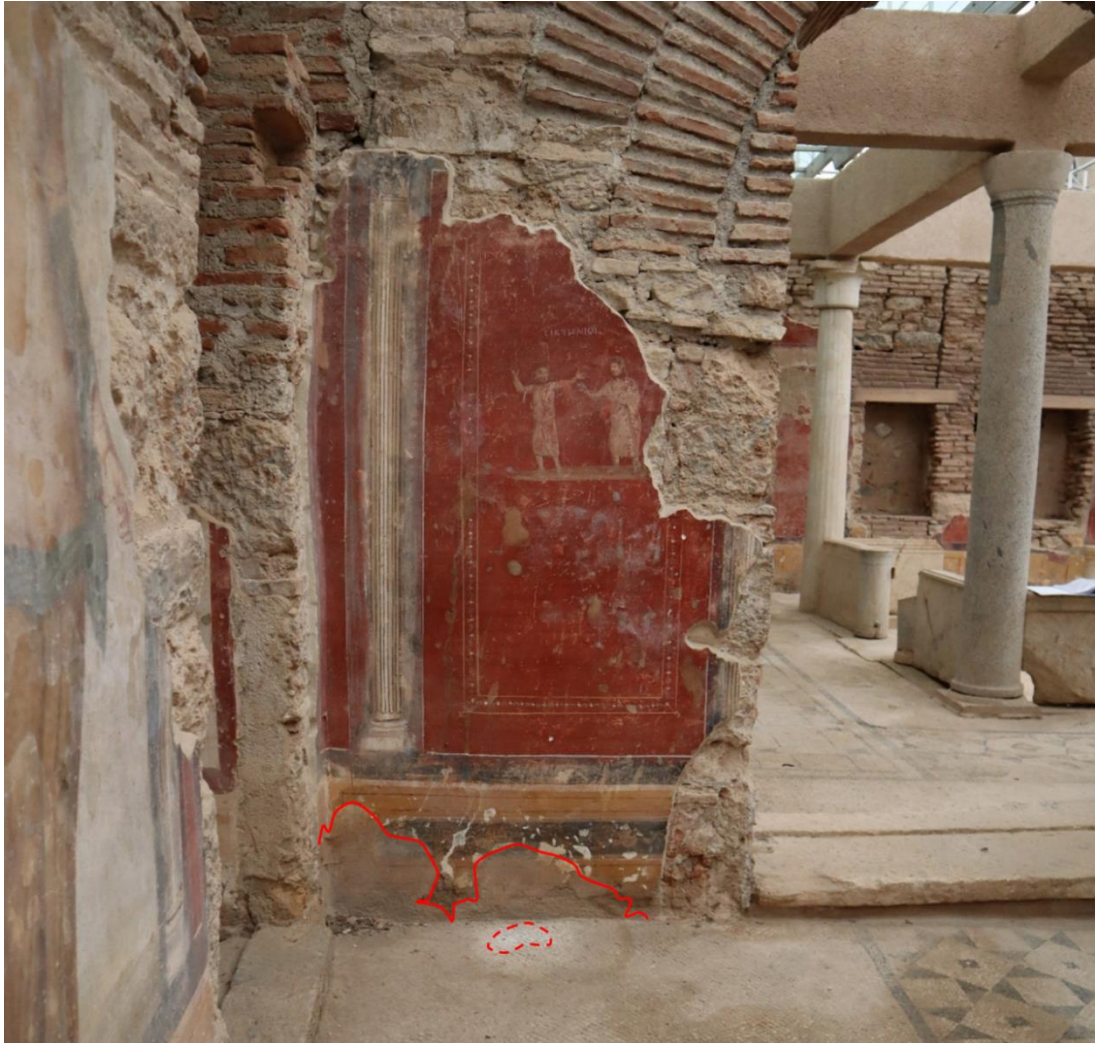
Resim 5.16. Konut birimi 1, SR 6 batı duvarı güneyi, örtüden damlayan suyun zemine düştüğü alan ve boya tabası üzerinde, duvar resmi zemininden yükselen nemin yol açtığı tuzlanma (Kişisel Arşiv).

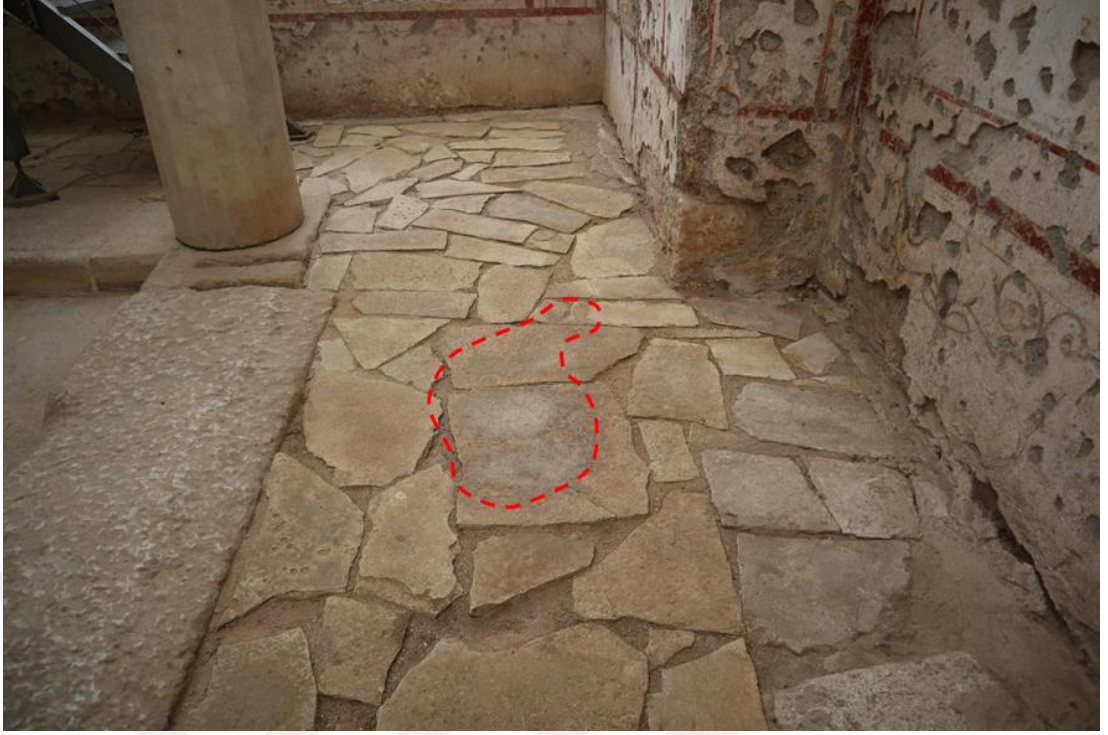
Resim 5.17. Konut birimi 2, SR 27 örtüden damlayan yoğunlaşma suyunun damladığı alanlar (Kişisel Arşiv).

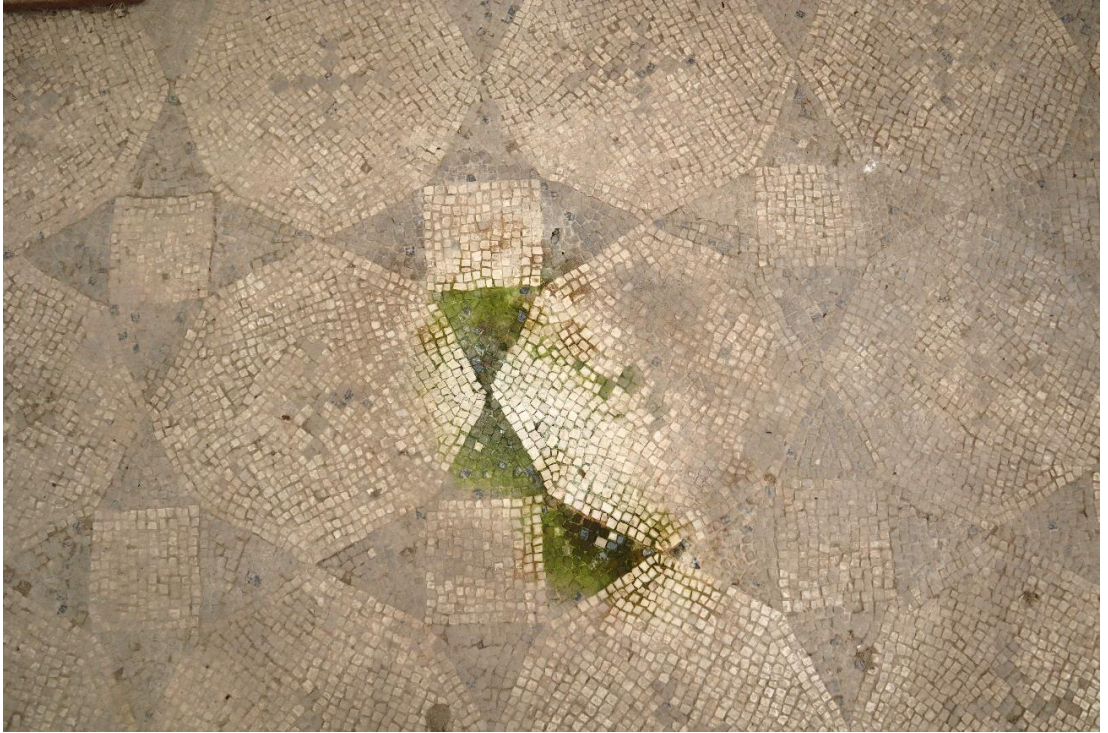
Resim 5.18. Konut birimi 7, 32e mekanı zemin mozağı üzerine düşen suyun etkilediği alan ve bu alanda mikroorganizma gelişimi (Kişisel Arşiv).

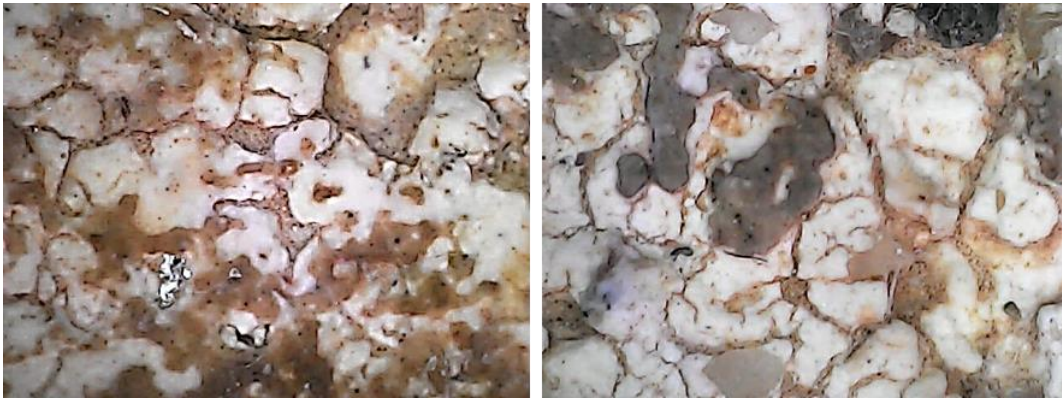
Resim 5.19. Konut birimi 1, SR 10a doğu duvarı, çatlak ağları içerisinde nüfuz eden kirlerin 1600x dijital mikroskop altında görünümü (Kişisel Arşiv).

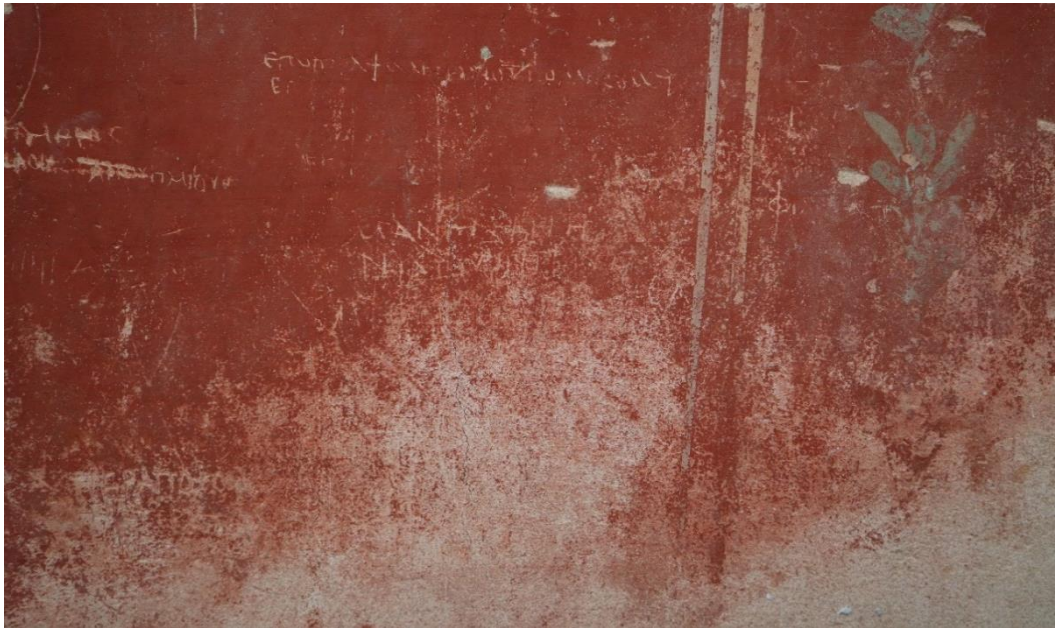
Resim 5.20. Detay, konut birimi 7, 38b güney cephesinin batısında görülen aşınma ve boya tabakası kaybı (Kişisel Arşiv).

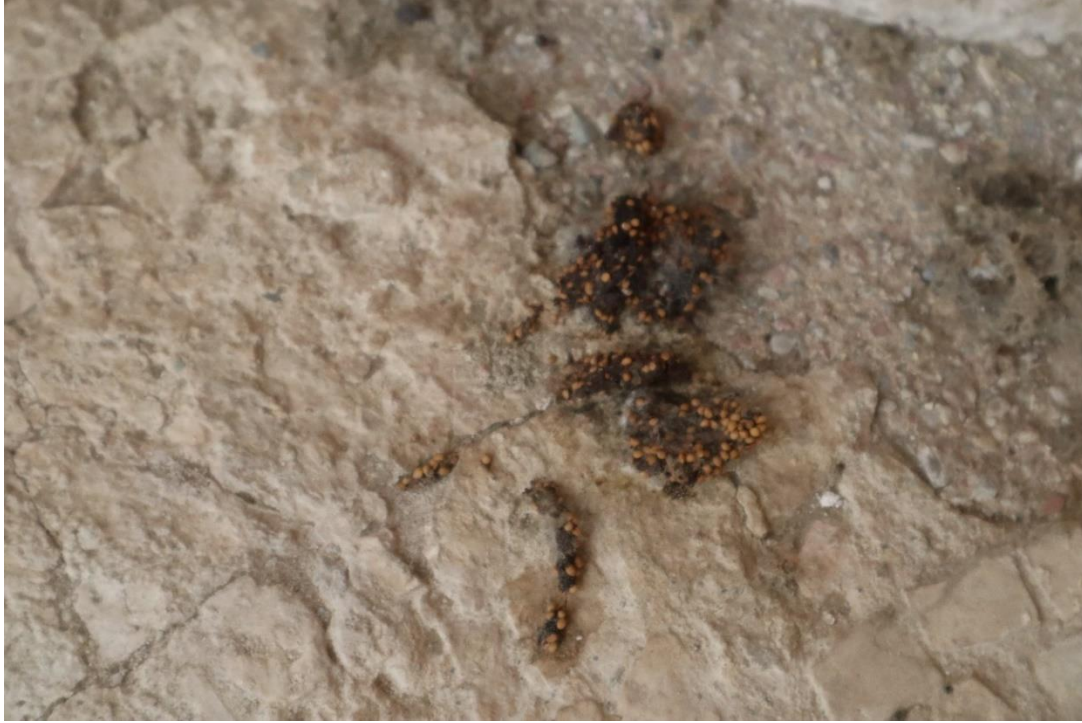
Resim 5.21. 2021 yılı alan incelemesinde, konut birimi 5, 18 numaralı mekanın güneyinde hayvan dışkısı içerisinde görülen incir çekirdekleri (Kişisel Arşiv).

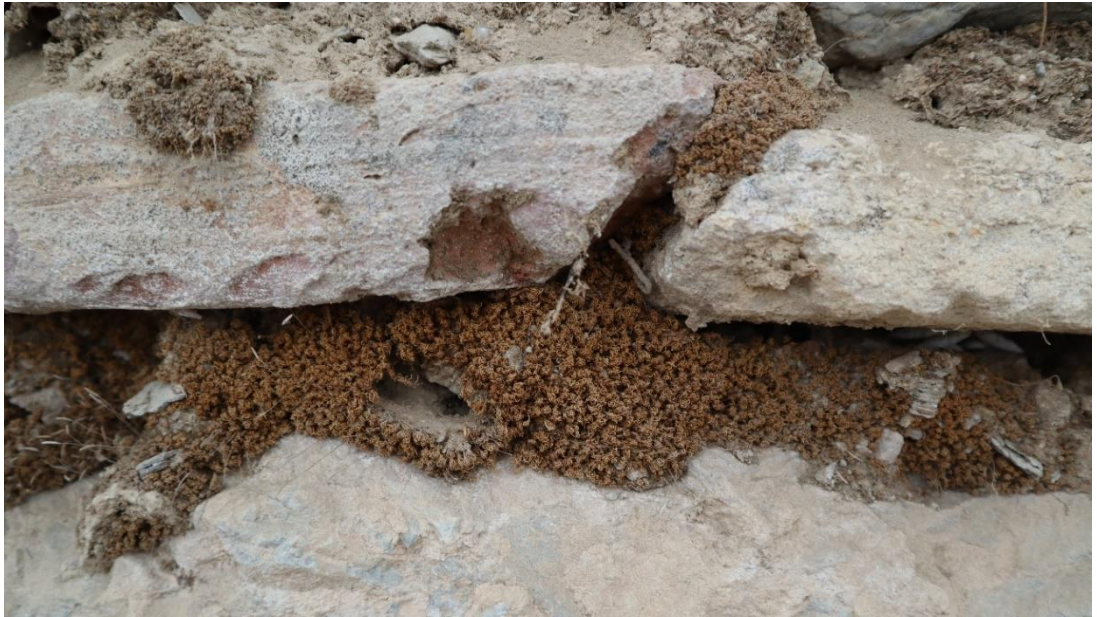
Resim 5.23. Konut birimi 7, 35 numaralı mekanda görülen liken (Kişisel Arşiv).

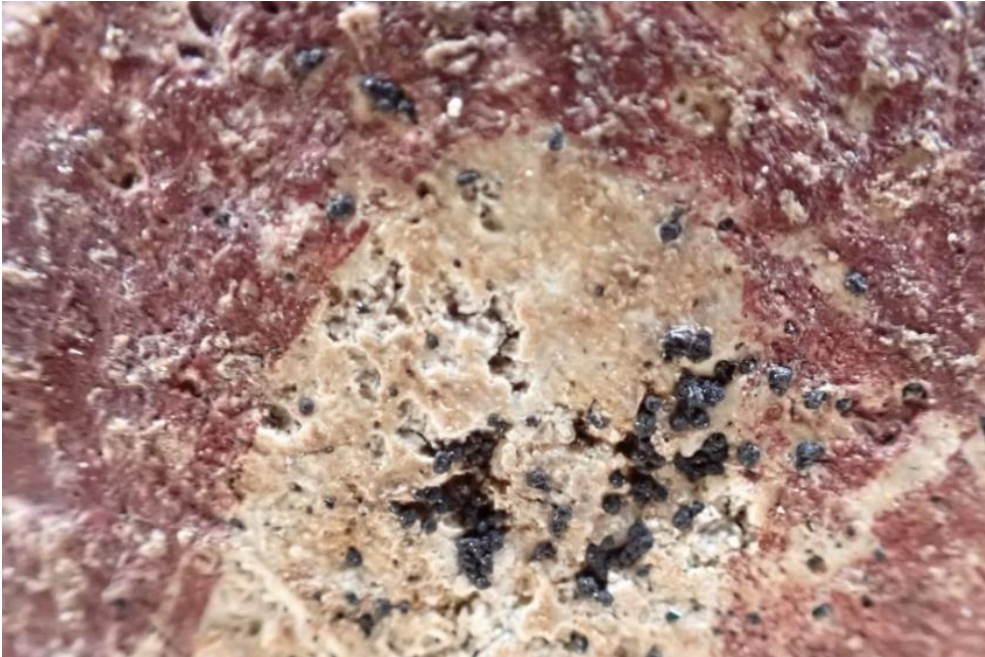
Resim 5.27. SR 26 batı duvarı üst panosunda tespit edilen, böcek dışkısı olabileceği düşünülen kirler (Ephesos Yamaç Ev 2 Koruma-Onarım Projesi Arşivi).

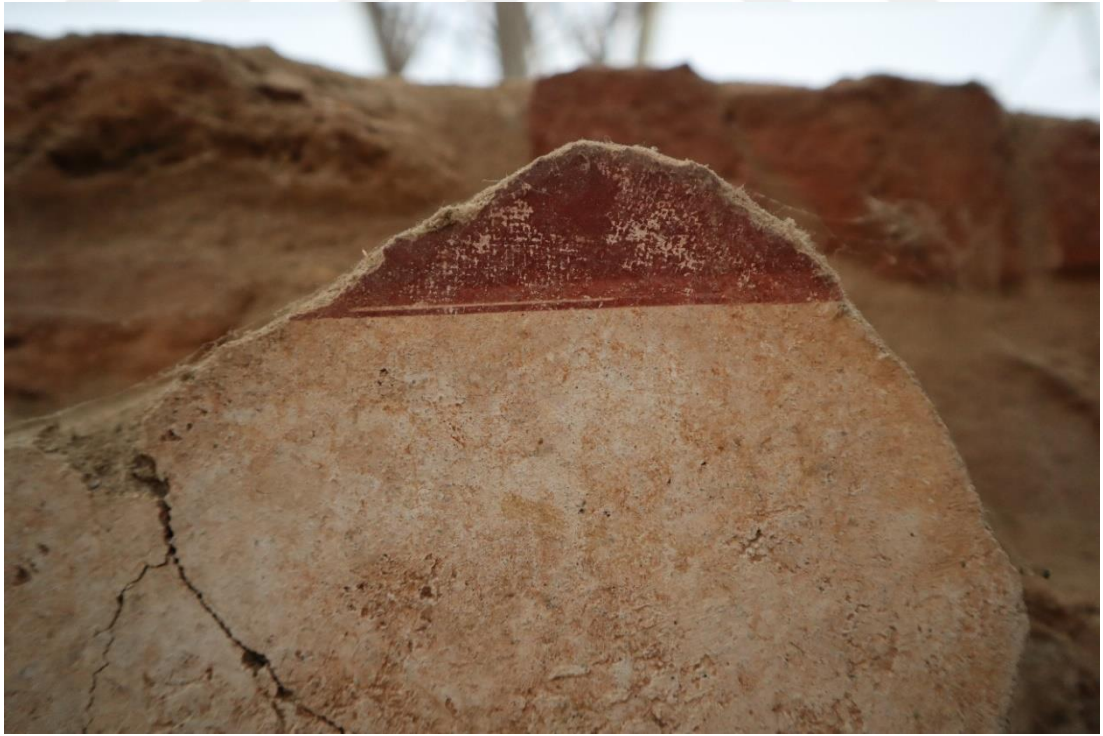
Resim 5.31. Konut birimi 7, 32e kuzey duvarı, facing kaldırma uygulamasında boya tabakasının zarar görmesi (Kişisel Arşiv).

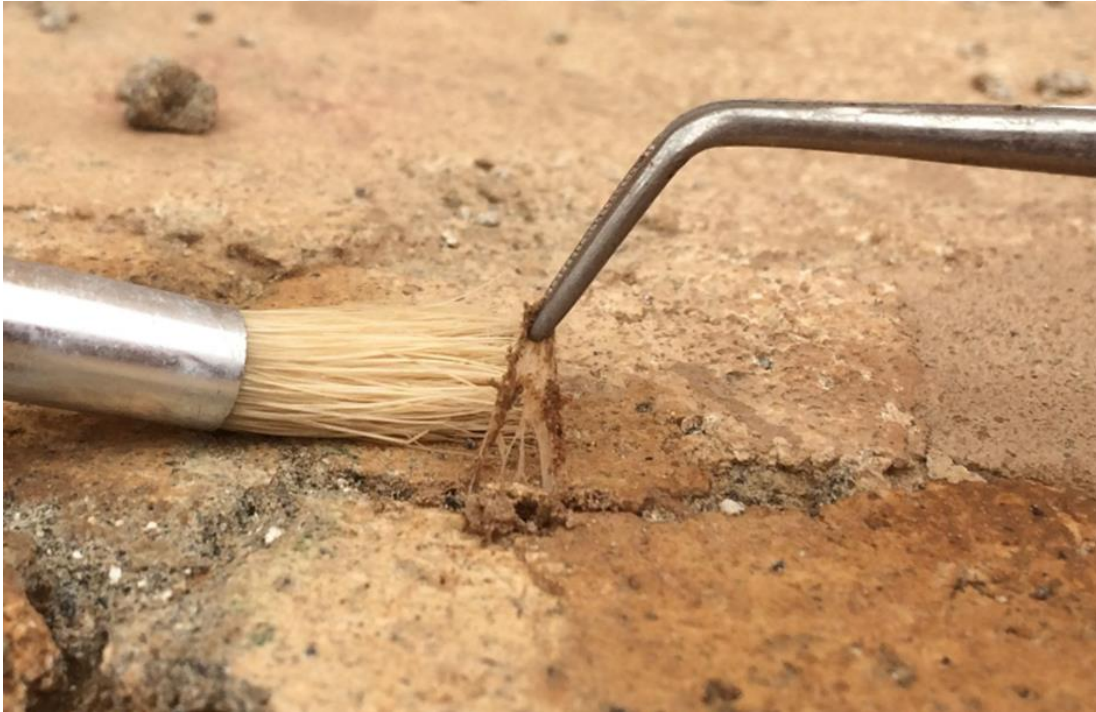
Resim 5.32. 2019 yılı duvar resmi koruma ve onarım çalışmalarında SR 18 batı duvarında tespit edilen, niteliğini yitirmiş eski onarım malzemesi (Ephesos Yamaç Ev 2 Koruma-Onarım Projesi Arşivi).

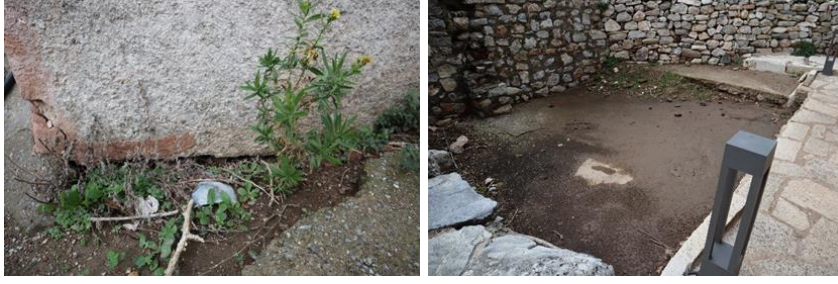
Resim 6.1. Solda, koruma binası güney doğu köşesi zemininde görülen açıklık ve otsu bitki gelişimi ve sağda, koruma binası güney doğusunda yağmur sularının havuzlandığı alan (Kişisel Arşiv).

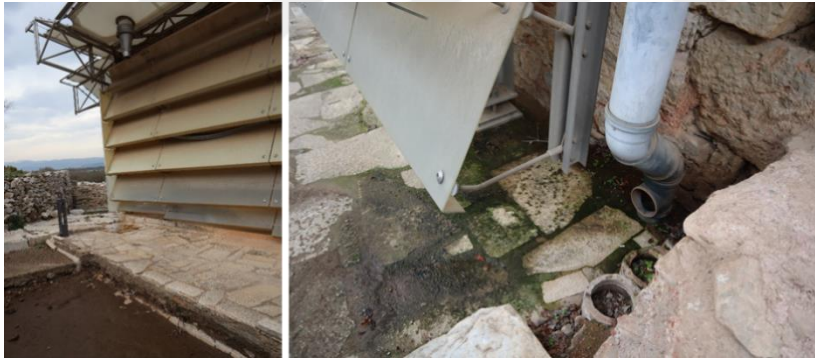
Resim 6.2. Konut birimi cephelerine yağmur suyu tahliyesi yapan bazı drenaj hatları; solda, örtünün güney batı köşesi ve sağda batı cephede bulunan drenaj iniş borusu (Kişisel Arşiv).

Koruma binası çatısında biriken yağmur sularının tahliyesini sağlaya drenaj hattının bazı tahliye noktaları, koruma binası cephelerine çok yakındır. Dolayısıyla örtüde biriken yağmur sularının tahliyesi; cephelerdeki derz açıklıklıklarından ve çatlaklardan, betonarme temellere ve konut birimlerine sızmaktadır (Resim 6.2). Söz konusu yağmur suyu drenaj hattı tahliyesinin, koruma binası cephelerinden uzaklaştırılması ve suyun daha uzak mesafeden taşınması önerilmektedir.
